SIDERIESGOS, S.A.S
Ajustadores de Pérdidas

REPORTE INTERMEDIO N° 1
Para uso exclusivo y confidencial de la Aseguradora

Dirección del Siniestro: Carrera 12 # 14 – 23. Florencia, Caquetá.

Siniestro: **Incendio en edificación**

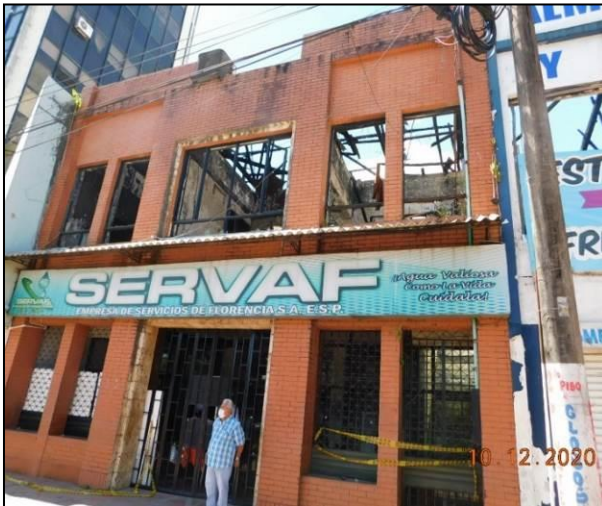
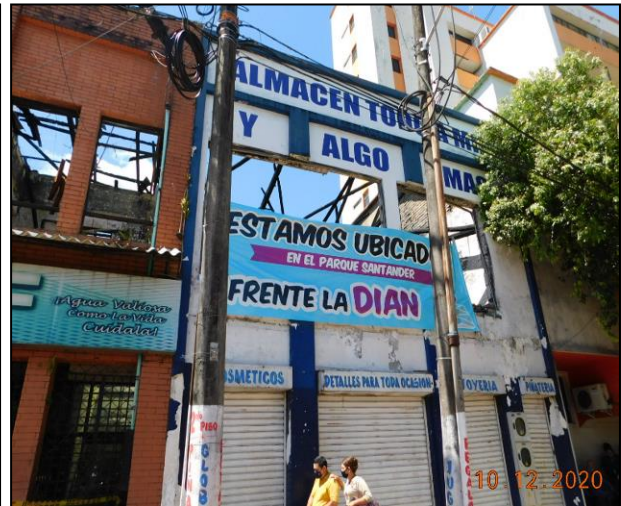
En la fotografía del lado izquierdo mostramos la fachada del predio siniestrado, único acceso al inmueble asegurado, ubicado sobre la carrera 12, frente al parque Santander en el centro de la ciudad de Florencia. En la fotografía del lado derecho, mostramos la fachada y acceso al predio vecino del asegurado, el cual también se vio afectado por el siniestro y donde presuntamente inició el fuego.

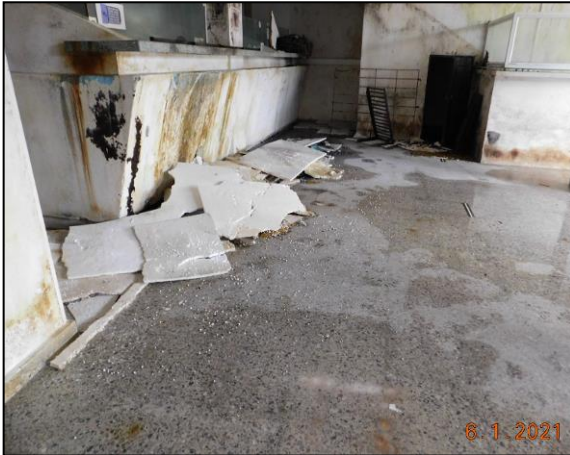
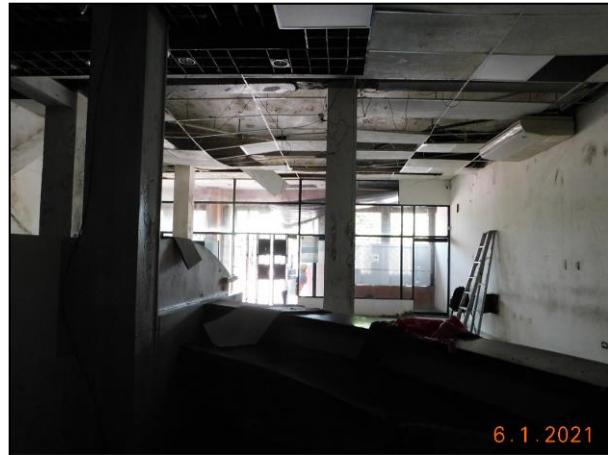
En las fotografías, mostramos las afectaciones evidenciadas en la recepción del primer nivel del predio siniestrado.

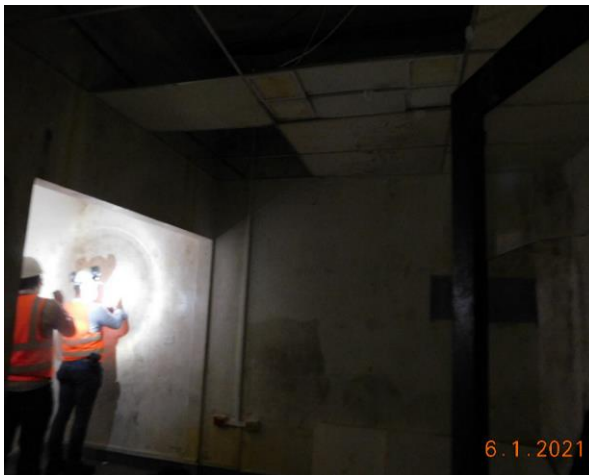
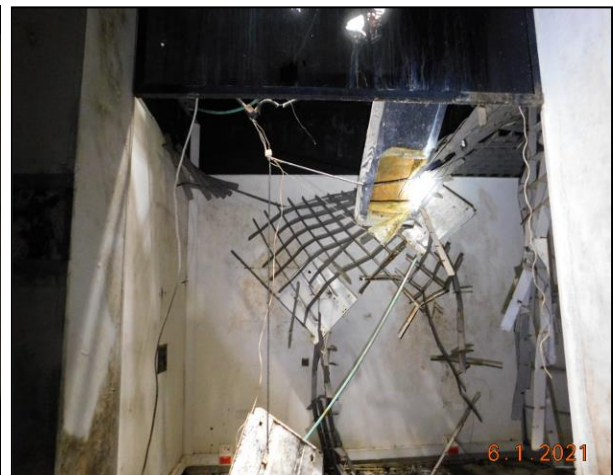
En las fotografías, mostramos las afectaciones en la parte trasera del primer nivel de la edificación.

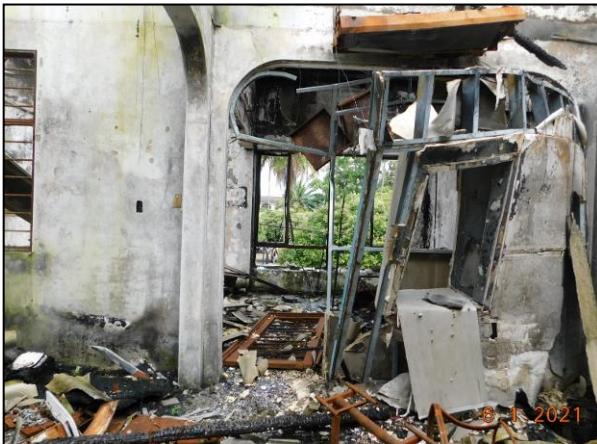
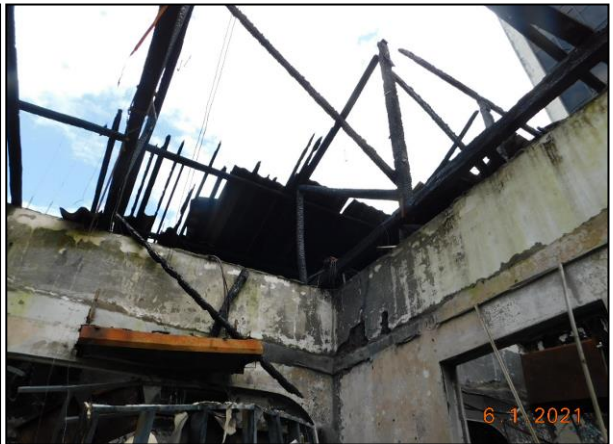
En las fotografías, mostramos las afectaciones evidenciadas en la parte delantera del segundo nivel del predio siniestrado.

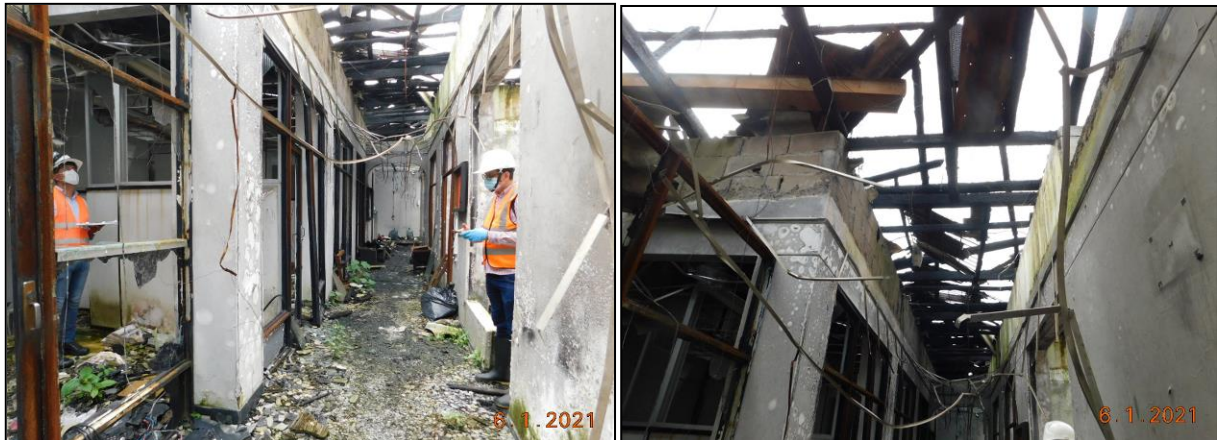
En las fotografías, mostramos las afectaciones evidencias en la parte posterior del segundo nivel del predio siniestrado.

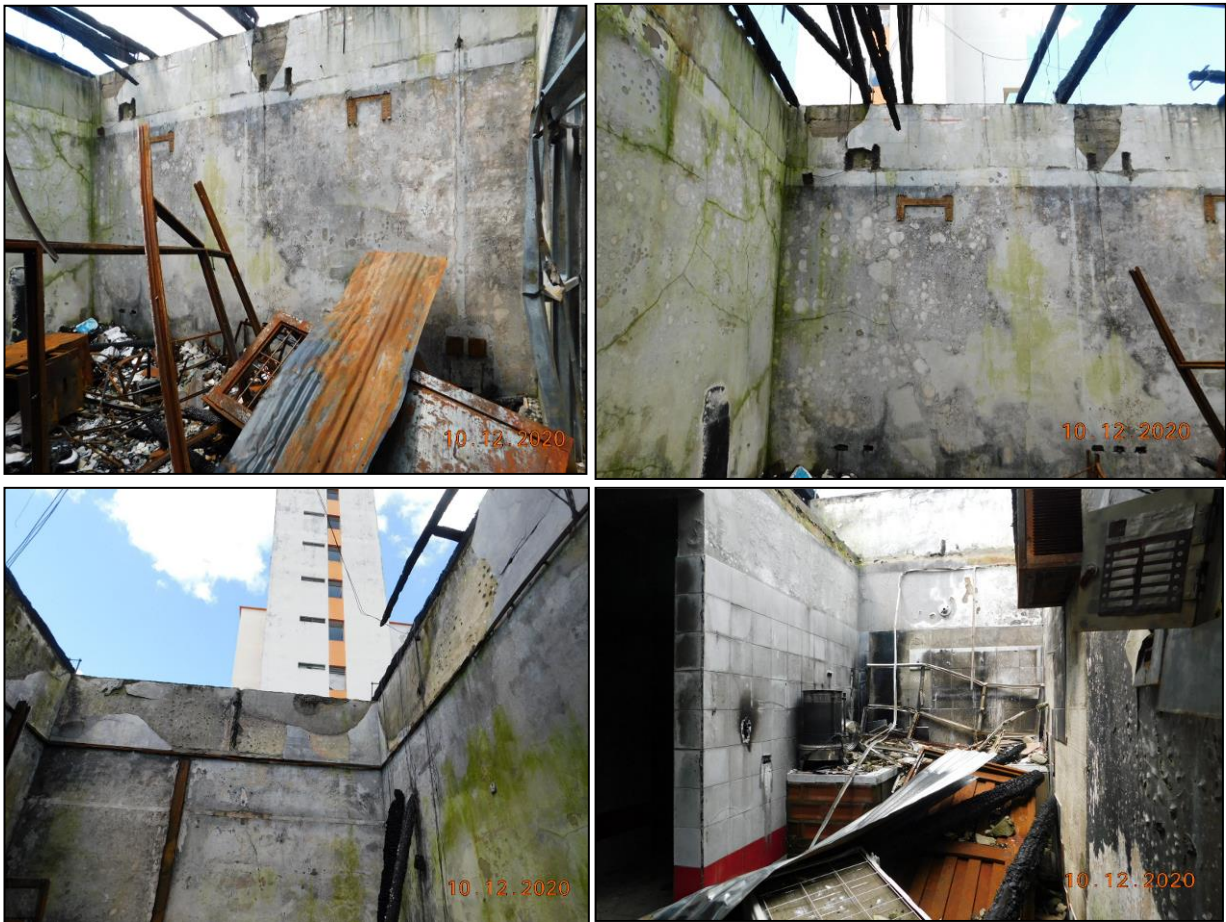
No obstante, mantenemos nuestra opinión preliminar que, según lo observado en nuestra primera inspección del segundo nivel del inmueble asegurado, de acuerdo a las evidencias físicas, pareciera que el fuego se propagó de arriba hacia abajo, consumiendo y colapsando los materiales como madera, fibrocemento, vigas, entre otros, pero sin afectar de manera considerable la pared que separa el predio asegurado del local vecino, inclusive no se observaron grietas en la misma ni deformación de los materiales que la conforman (ladrillos) por fuego o radicación térmica, los daños se evidencian en el pañetado y pintura por el fuego y posterior choque térmico con el agua de extinción.

En las imágenes superiores, mostramos la pared que colinda con el predio vecino “Todo a mil y algo más”.

Debido al tiempo transcurrido desde la ocurrencia de este incendio, no resulta viable poder tomar muestras para determinar si el origen del incendio se debió a la presencia de algún acelerante (hidrocarburo).

En nuestra opinión y de acuerdo a las evidencias físicas encontradas en los predios asegurados, no vemos señales que indiquen o sugieran que el origen del incendio se corresponda a la presencia de algún hidrocarburo, o de algún factor humano activo, por lo que podemos descartar esta causa como origen del incendio. No obstante, vemos como un posible foco de incendio el área donde estaba el rack con el servidor, DVR y demás equipos electrónicos del arrendatario, sin embargo, no podemos señalar si este foco sea porque cayó material (como madera) del techo ardiendo y generó fuego en esta zona. Como mencionamos desafortunadamente, no es posible tomar muestras para analizar los elementos que ardieron en esta zona y su origen.
