Ref. Allianz: 91871515
Ref. SDR SAS: 00021/2020AB

Atn.: Sr. Andrés Acelas
Ref.: Incendio en edificación
Ocurrido: 15 de junio de 2020
Póliza: 022091721/0

COMENTARIOS A SOLICITUD DE OBJECCIÓN DEL ASEGURADO DE FECHA 07/05/2021

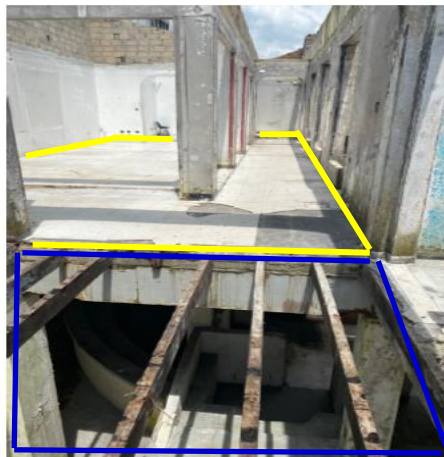
Observemos la placa de concreto del entre piso resaltada en color amarillo, la misma esta en buen estado, siendo necesario solamente sustituir algunas piezas de cerámica, lo cual fue reconocido en otras partidas (9.4 y 9.5). El área resaltada en color azul, corresponde al piso de madera, cuya demolición y reconstrucción ha sido reconocida en otras partidas (1.3 y 3.5).

No se requiere realizar nueva inspección, ya que, con las mismas fotografías suministradas por el asegurado se ratifica que el entre piso de concreto no amerita su demolición. Lo cual en nuestras inspecciones de fechas 10/12/2020, 06/01/2021 y 02/02/2021 (Ing. Andrés Gutiérrez) se ratificó que dicha partida no amerita su demolición.

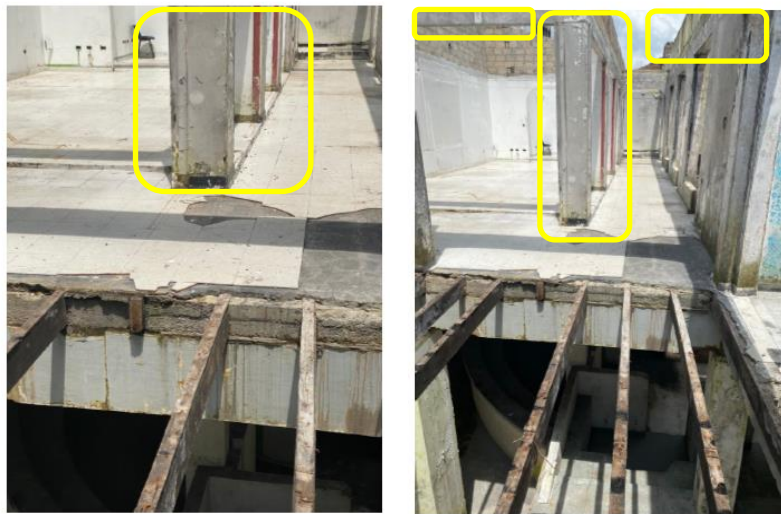
b) Demolición columna y vigas de concreto

Como se evidencia en las mismas fotografías suministradas por el asegurado, los machones (estructura) y vigas no están afectadas por el incendio, por lo tanto, no es necesaria su demolición.

Estamos reconociendo el costo de pañete y pintura, según la partida 7.1.

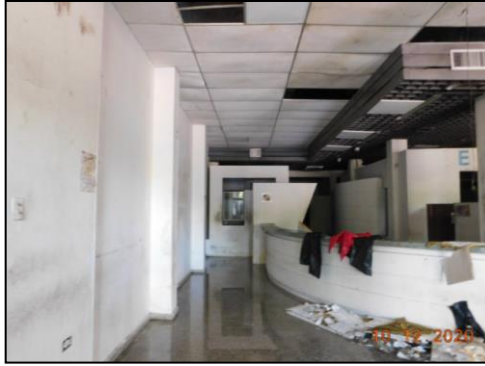
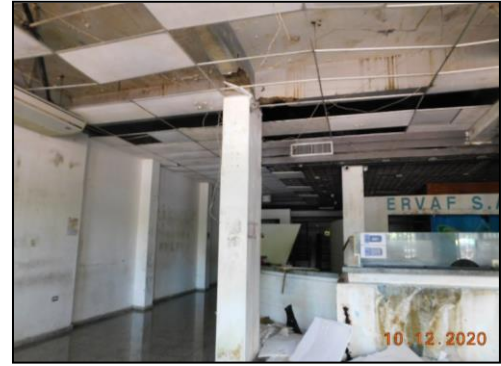
- c) Reforzamiento de estructuras: esta partida corresponde al primer nivel, como hemos indicado en varias oportunidades no es necesario ejecutar esta partida, toda vez, que la estructura del primer nivel no está afectada por el incendio. Lo cual podemos evidenciar en las siguientes fotografías.

De igual manera, no se requiere realizar inspección, ya que, el estado de la estructura fue verificado durante nuestras inspecciones y ratificado por el Ing. Andrés Gutierrez, que no está afectada por el incendio.

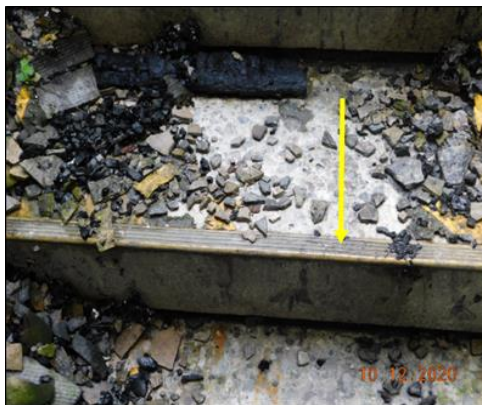
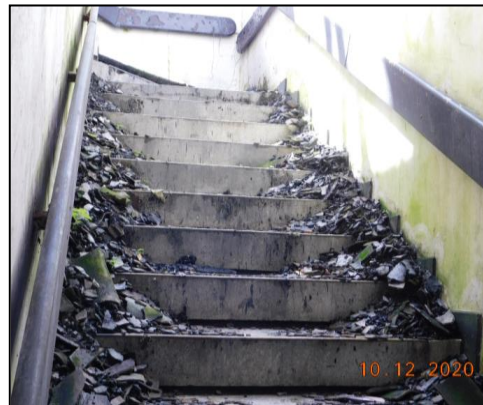
- d) Reclamo por escaleras: El asegurado en su comunicación del 22/04/2021, incluyó fotografías donde se muestran las escaleras que comunican al segundo nivel, las cuales evidencian daños en su superficie. Estos daños no los hemos reconocido debido a que estas escaleras no sufrieron daños por el incendio. Durante nuestras inspecciones se pudo observar, que solo había escombros (muy pocos) correspondientes a partes del techo de fibrocemento (fracturados), sin que los mismos, ocasionaran daños a la estructura de la escalera. Mostramos las siguientes fotografías, donde se puede verificar lo anterior:

Como se aprecia en la fotografía de arriba, señalando con la flecha amarilla el pirlan (pletina) que no tiene daños, ameritando solamente limpieza, lo cual hemos reconocido.

Tampoco se requiere de realizar inspección, ya que, durante las realizadas por nosotros y el Ing. Gutierrez, se confirmó que dichas escaleras no tienen daños atribuibles al siniestro (salvo limpieza).
