SIDERIESGOS, S.A.S
Ajustadores de Pérdidas

Ref. Allianz: 91871515
Ref. SDR SAS: 00021/2020AB

Atn.: Sr. Andrés Acelas
Ref.: Incendio en edificación
Ocurrido: 15 de junio de 2020
Póliza: 022091721/0

En relación al siniestro en referencia y dando respuesta a su solicitud, en teleconferencia de fecha 20/12/2021, presentamos nuestros comentarios y/o conclusiones, relacionados con el informe denominado: *Informe de Diagnóstico Estructural y Patológico de local comercial ubicado en la carrera 12 No. 14-23 del Municipio de Florencia Departamento del Caquetá*. Presentado por el asegurado y emitido por la empresa Inercia, S.A.S. (asesor del asegurado) en fecha 19/11/2021:

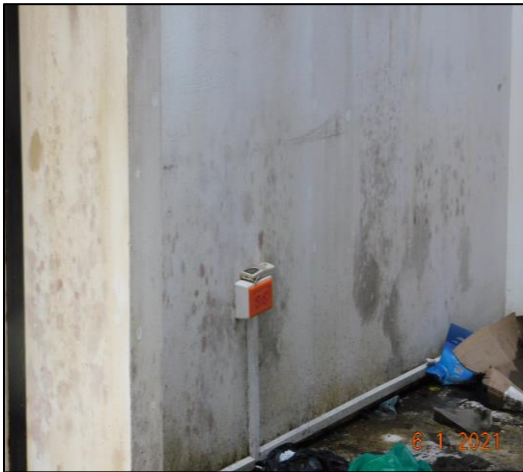
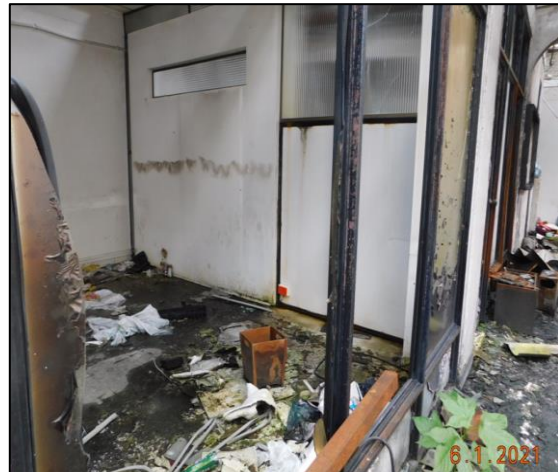
De igual forma, podemos indicar que, de acuerdo al estado de la estructura al momento de nuestra inspección, la misma no se evidencia afectada por el incendio, ya que tanto en muros como en los machones podemos observar la pintura y el pañete sin alteraciones por calor / altas temperaturas. También se observaron elementos plásticos (como toma corrientes) que no se afectaron por el calor, por lo tanto, menos podría estarlo el concreto que conforma la estructura. Tal como se evidencia en las siguientes imágenes, tomadas durante la inspección.

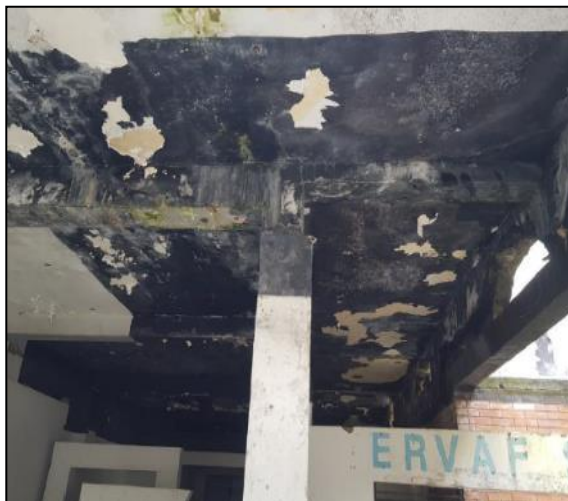
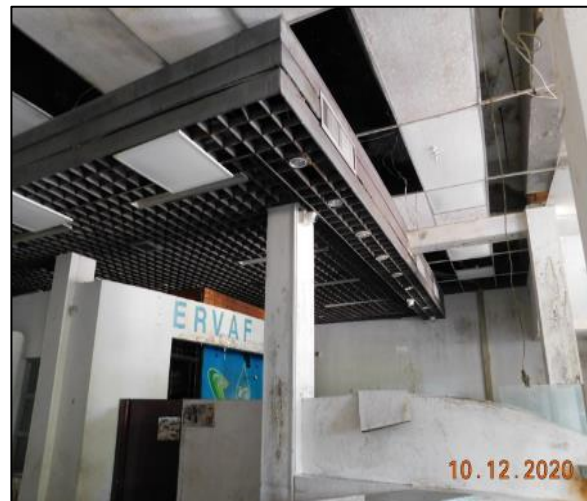
a. Afectación en columna de la recepción:

En la fotografía superior izquierda se muestra la imagen que el asesor presenta en su informe, en el cual indica que la afectación en el nodo es debido a la exposición a las altas temperaturas producto del incendio. En la fotografía superior derecha, se presenta una imagen captada en la inspección de fecha 10/12/2020, en la misma se puede apreciar que en dicha columna había un falso techo instalado de aluminio y/o latón, si dicho material no fue afectado por la radiación, altas temperaturas o llama, concluimos que mucho menos se pudo haber afectado el concreto del nodo.

Adicionalmente, en la fotografía superior derecha, se observa una sección de color negro, que corresponde al fondo de pintura donde estaba instalado el falso techo de latón, con las luminarias, en la parte superior de la recepción del predio siniestrado, en el primer nivel. Tanto esto como la afectación al nodo de la columna, no son atribuibles al incendio, radicación térmica o llama del siniestro que se desarrolló en el segundo nivel.

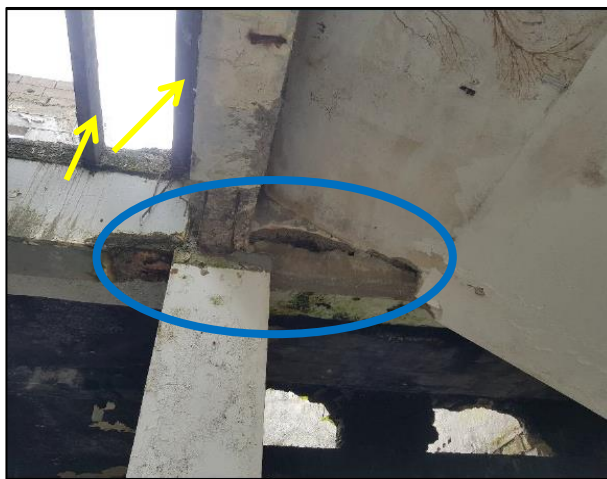
b. Afectación de nodo en columna aledaña a la escalera:

Con respecto, a la fotografía que se presenta a continuación, el asesor del asegurado, indicó que el spalling (desprendimiento) del concreto que se observa en el nodo de la columna, es consecuencia de la exposición a altas temperaturas, producto del incendio.

No obstante, nuestra opinión técnica, es que dichas afectaciones (señalados con el óvalo azul), no son atribuibles al incendio puesto que, para que ocurra el spalling, las superficies deben estar sometidas al fuego y como es evidente en la fotografía en dichas áreas no hubo fuego o radiación de calor, incluso se puede observar aún pintura sobre las vigas, lo que nos lleva a concluir que dichos daños no son consecuencia del siniestro.

Adicionalmente, como se puede observar, ni siquiera las viguetas de madera (señaladas con flechas amarillas) colapsaron, por las altas temperaturas o llamas que pudieran haberse presentado en esta zona.

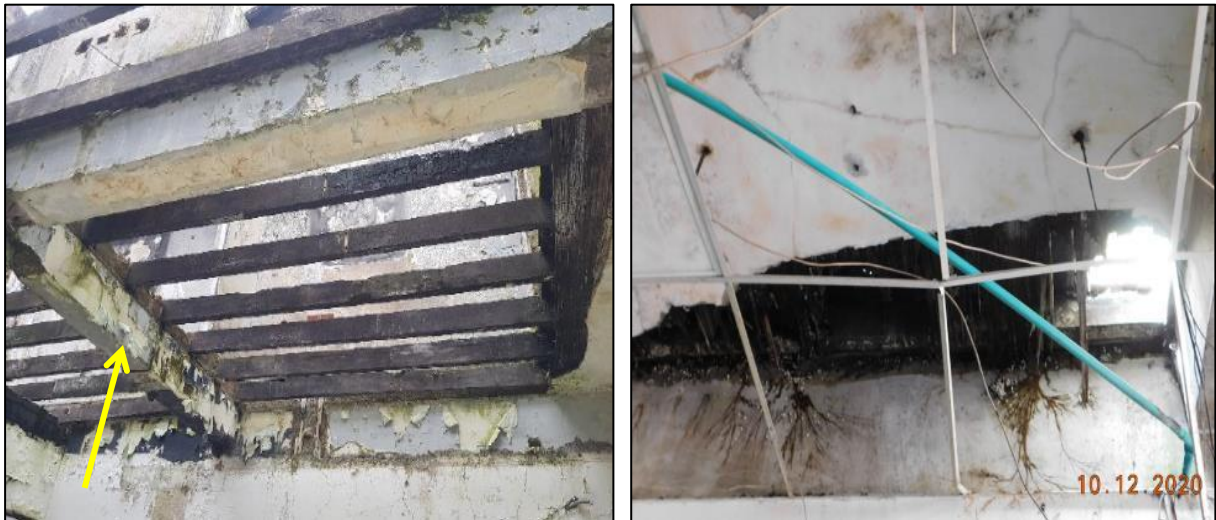
c. Afectación de viguetas de madera, del entre piso de madera del segundo nivel:

De acuerdo a la fotografía presentada en el informe de Inercia (imagen inferior izquierda) que se muestra a continuación, las afectaciones en las viguetas de madera que soportaban el entre piso de madera del segundo nivel, son atribuibles al incendio, así como el piso (madera) de dicha área, estos daños están reconocidos (demolición y reconstrucción) en la determinación de pérdida ya calculada y enviada al asegurado, luego de la aprobación de la aseguradora.

No obstante, la viga de concreto que se puede observar en dicha fotografía (señalada con la flecha amarilla) no está contemplada en el ajuste, debido a que, la misma no presenta daños por el incendio, en la viga se pueden observar afectaciones que son producto del agua y el sol, por estar el predio a la intemperie, por más de un año, situación que no es atribuible al siniestro aquí analizado.

En la fotografía inferior derecha, se puede observar desde el primer nivel el piso de madera que se afectó por el incendio (fotografía tomada durante nuestra primera inspección (10/12/2020), antes de la remoción y retiro de escombros).

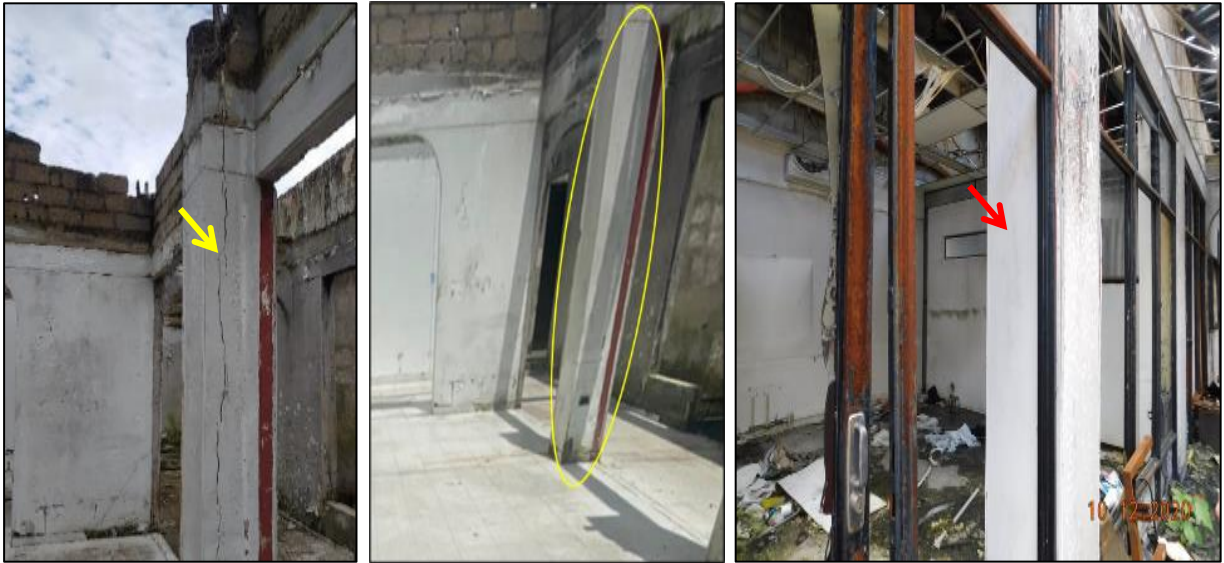
d. Afectación en machones del segundo nivel:

En la fotografía inferior izquierda (fotografía del informe de Inercia) se muestra un machón del segundo nivel de la edificación, en el cual se evidencia una fisura que va de forma vertical (señalada con la flecha amarilla), que el asesor indica es producto de las altas temperaturas. Sin embargo, en la fotografía inferior central, imagen enviada por el asegurado en su informe de fecha 22/04/2021, no está dicha fisura, dicho informe fue elaborado posterior al retiro de escombros. En la fotografía inferior derecha, (tomada durante nuestra inspección de fecha 10/12/2020), se señala el machón, con una

flecha de color rojo, en la misma, no se evidencia dicha fisura, por lo que, concluimos que la afectación no es atribuible al incendio.

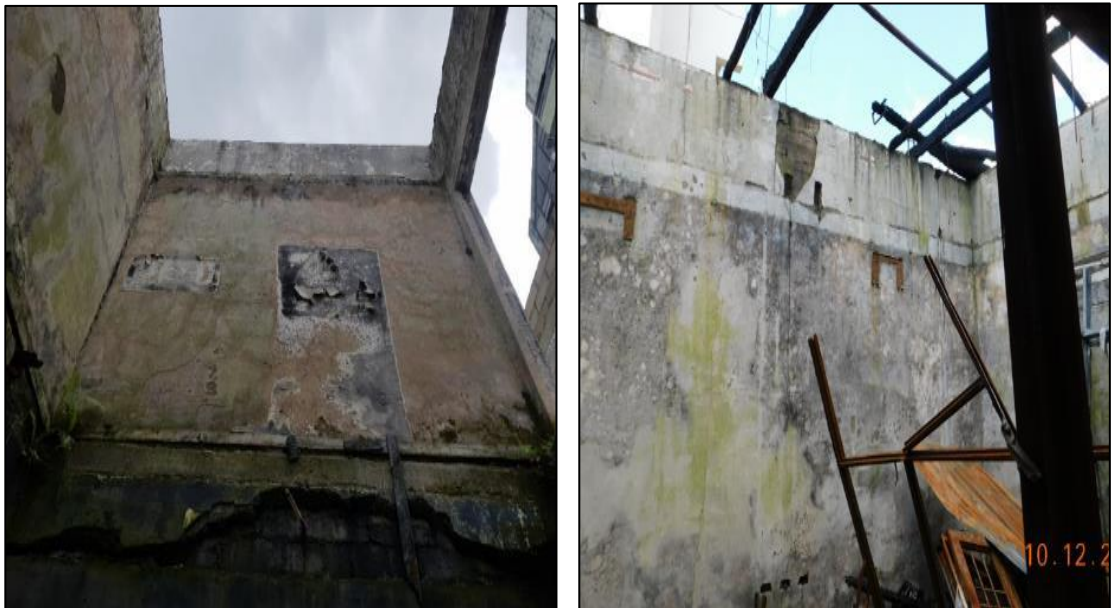
e. Afectación de muros (paredes) perimetrales y divisorias sobre el entre piso de madera:

En la fotografía inferior derecha, presentada por el asesor del asegurado, se muestra parte de la pared perimetral del segundo nivel, ubicada sobre el área de entre piso de madera. En la fotografía inferior derecha también se muestran muros perimetrales ubicados en la misma área de entre piso de madera, todas estas paredes perimetrales e internas divisorias, están reconocidas (demolición y reconstrucción) en la determinación de pérdida ya presentada al asegurado.

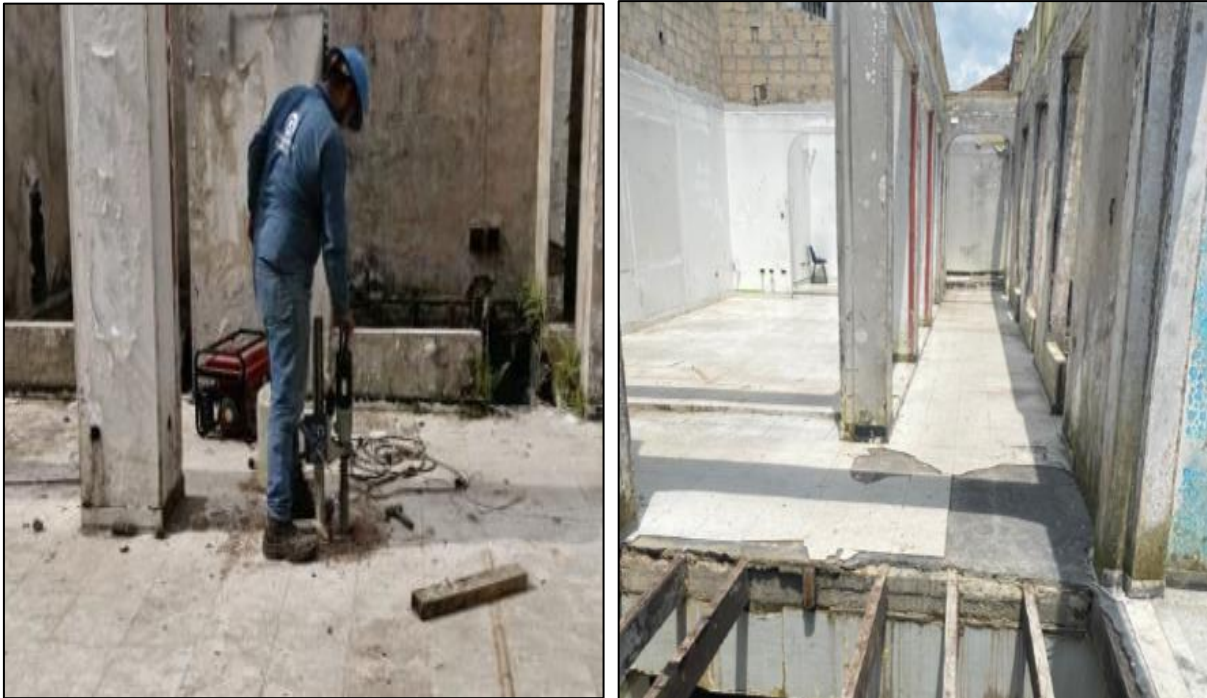
f. Afectación en enchape cerámico y placa de concreto (segundo nivel)

En la fotografía inferior izquierda (imagen del informe de la empresa Inercia SAS) se observa el piso del segundo nivel, donde retiraron el enchape cerámico posterior al retiro de escombros, mientras que en la fotografía inferior derecha (fotografía suministrada por el asegurado en el informe del retiro de los escombros), se observa que el enchape cerámico no estaba afectado por exposición al fuego o radiación calórica. Menos podría estarlo la placa de concreto.

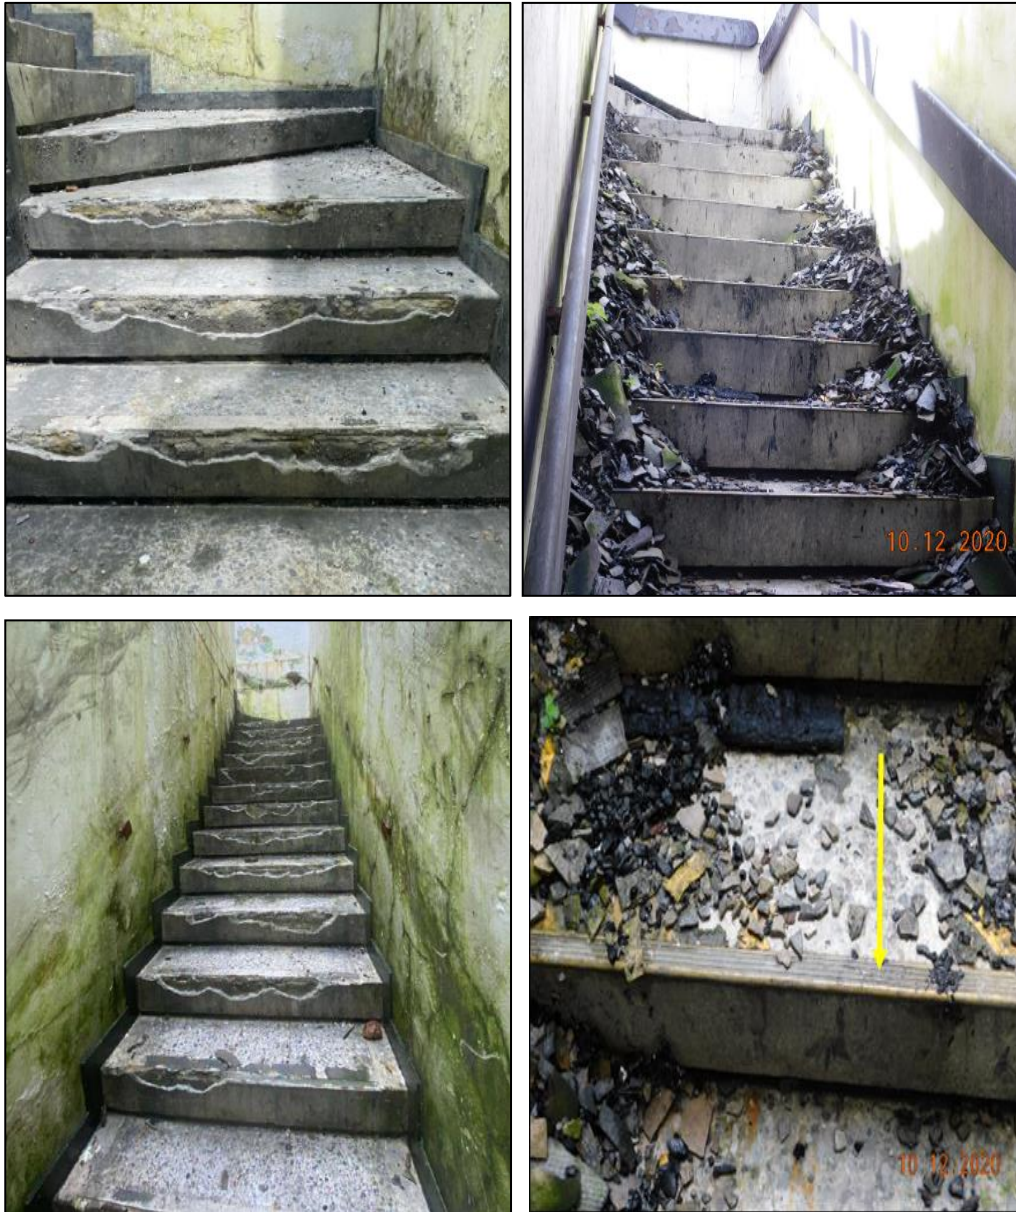
g. Afectación a escaleras (acceso a segundo nivel)

Como se muestra en las fotografías inferiores del lado derecho (tomadas durante nuestra primera inspección en fecha 10/12/2020), las escaleras no resultaron afectadas por el incendio, solo se ameritaba remoción de escombros y limpieza. Los pirlanes no estaban afectados, como se señalan con la flecha de color amarillo, por lo tanto, no era necesario removerlos. Los daños que se observan en las fotografías inferiores del lado izquierdo (suministradas por el asegurado, en su informe de remoción de escombros) no son imputables al siniestro, dichos daños los ocasionaron durante la remoción, ya que aun cuando no era necesario, removieron los pirlanes de cada escalón.
