SIDERIESGOS, S.A.S
Ajustadores de Pérdidas

Ref. SDR SAS: 00021/2020AB

REPORTE PRELIMINAR
Para uso exclusivo y confidencial de la Aseguradora

Asegurado:	Gemma Straub Cadena CC: 26.617.181
Dirección del Siniestro:	Carrera 12 # 14 – 23. Florencia, Caquetá.
Actividad del Aseg.:	Oficina en arrendamiento
Intermediario de Seguros:	Ersarf Seguros y CIA LTDA
Póliza N°:	MiPyme N° 022091721-0
Cobertura:	<i>Bienes asegurados: Edificio: COP 1.300.000.000,00. Cobertura: Incendio y/o rayo o sus efectos inmediatos como calor y humo. Deducible: 5% de la pérdida \$ 690.000,00. Vigencia del seguro: Desde 00:00 horas del 12/05/2020 hasta las 24:00 horas del 11/05/2021. Importes expresados en PESO COLOMBIANO.</i>
Siniestro:	Incendio en edificación
Fecha del siniestro:	15 de junio de 2020
Fecha aviso a la Cía. de Seg.:	17 de junio de 2020
Fecha aviso a Sideriesgos:	01 de diciembre de 2020
Fecha de inspección:	10 de diciembre de 2020 (a solicitud del asegurado)
Reserva:	COP. 551.599.687,50 (Neto del Deducible)

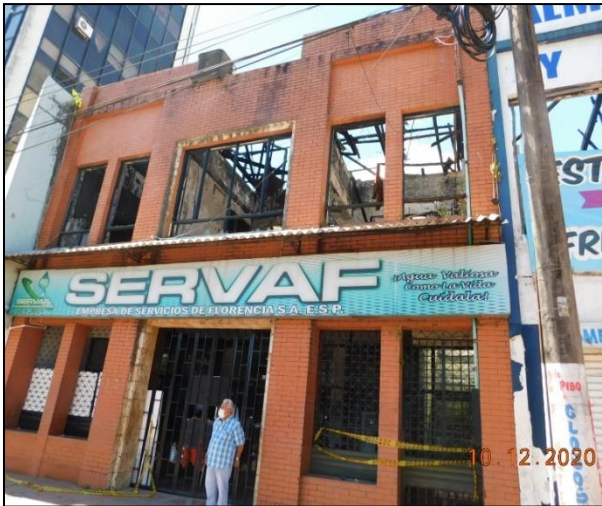
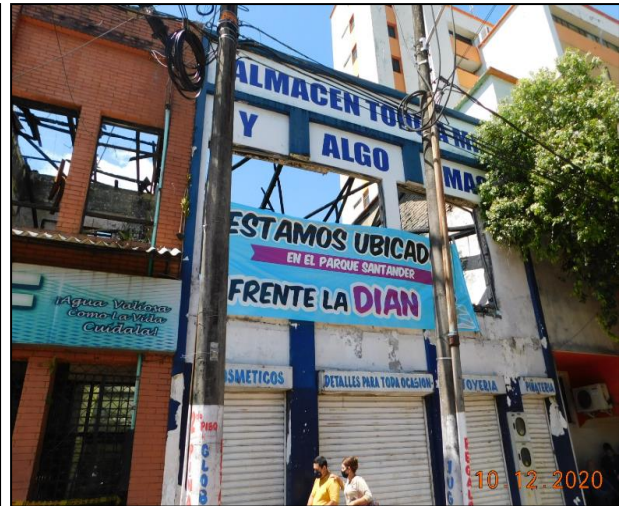
En la fotografía del lado izquierdo mostramos la fachada del predio siniestrado, único acceso al inmueble asegurado, ubicado sobre la carrera 12, frente al parque Santander en el centro de la ciudad de Florencia. En la fotografía del lado derecho, mostramos la fachada y acceso al predio vecino del asegurado, el cual también se vio afectado por el siniestro y donde presuntamente inició el fuego.

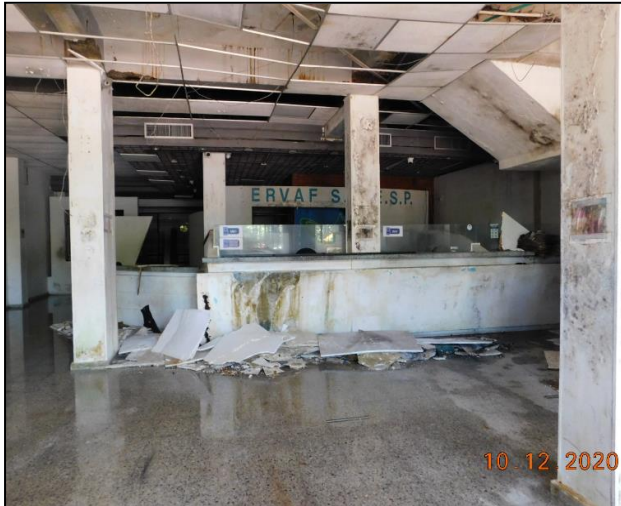
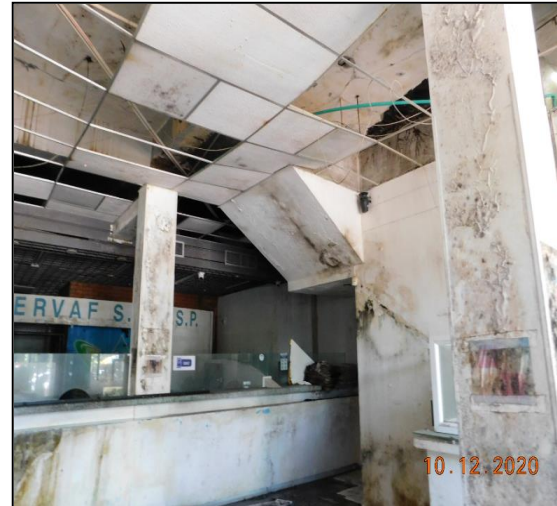
En la fotografía del lado izquierdo, mostramos el punto de atención al cliente, ubicado en el primer nivel del predio siniestrado. En la fotografía del lado derecho, mostramos las afectaciones del techo del primer nivel. En ambas imágenes podemos evidenciar que la edificación no tiene daños por fuego, pero sí, por agua de extinción del mismo y también debido a que en el segundo nivel colapsó el techo, por lo que cada vez que llueve en la zona, ingresa agua al predio.

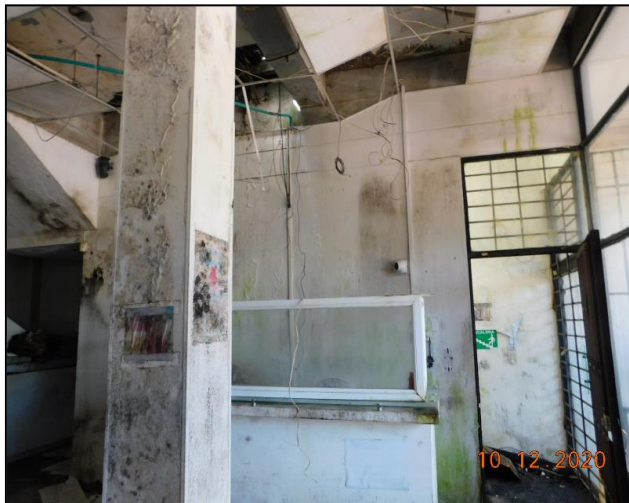
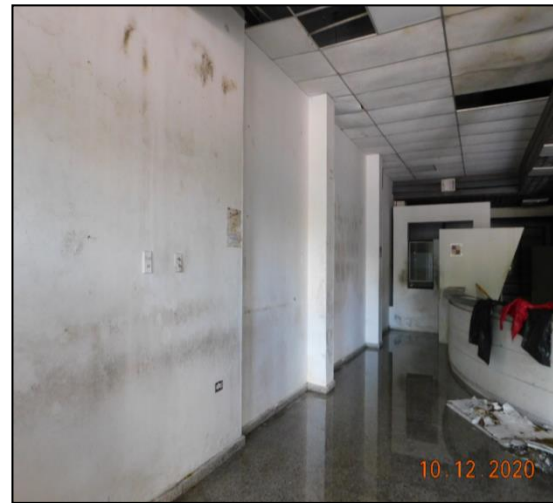
En la fotografía del lado izquierdo, mostramos las afectaciones en muros y columnas y puerta de acceso a las escaleras hacia el segundo nivel del predio. En la fotografía del lado derecho, mostramos el pasillo hacia las oficinas ubicadas en la parte trasera del primer nivel del predio. En ambas imágenes podemos evidenciar que la edificación no tiene daños por fuego sino por agua de extinción del mismo y por la humedad y agua de lluvia que ingresa al predio.

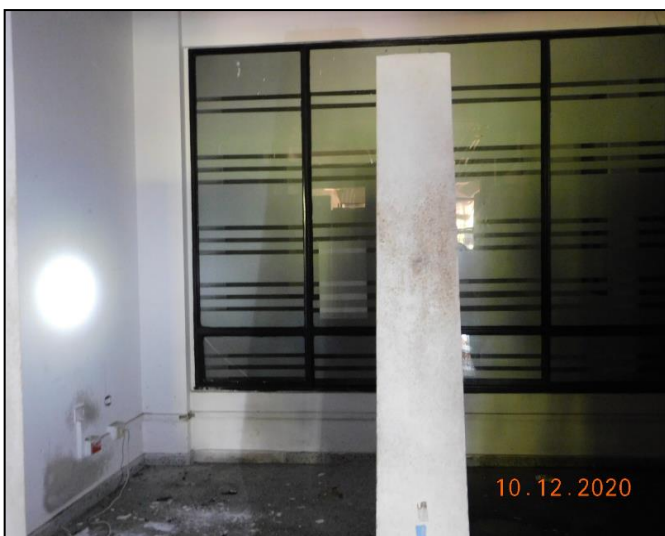
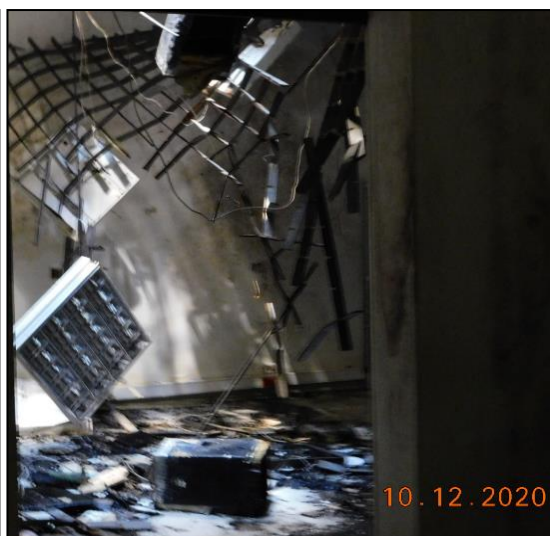
En la fotografía del lado izquierdo, mostramos las afectaciones en las oficinas ubicadas en la parte trasera del primer nivel del predio siniestrado. En la fotografía del lado derecho, mostramos el colapso del techo en la oficina de gerencia ubicada en el primer nivel del predio. En ambas imágenes podemos evidenciar que estas áreas no tienen daños por fuego sino por agua de extinción del mismo.

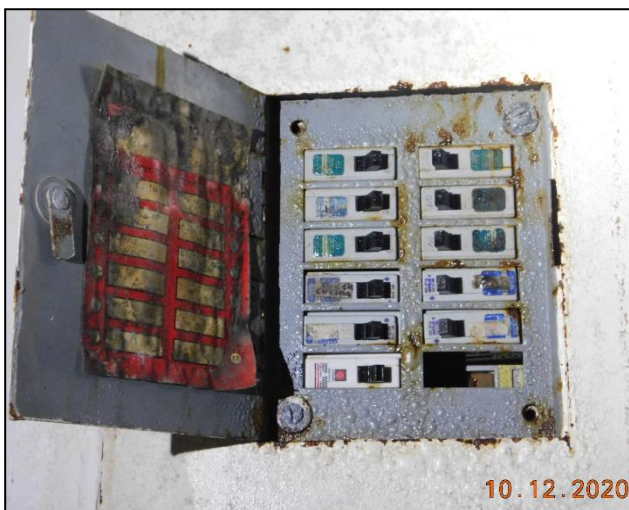
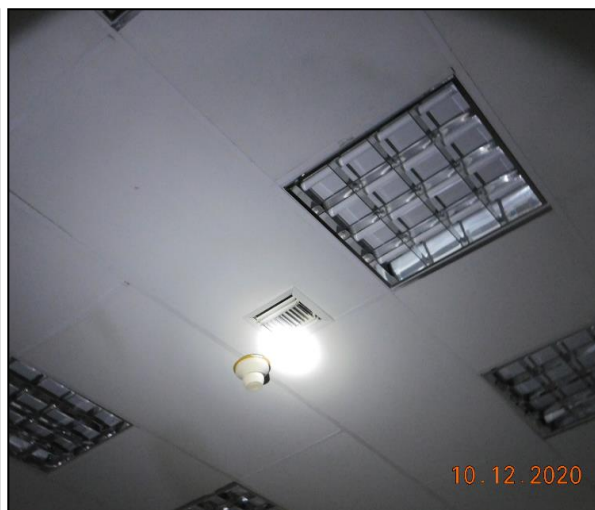
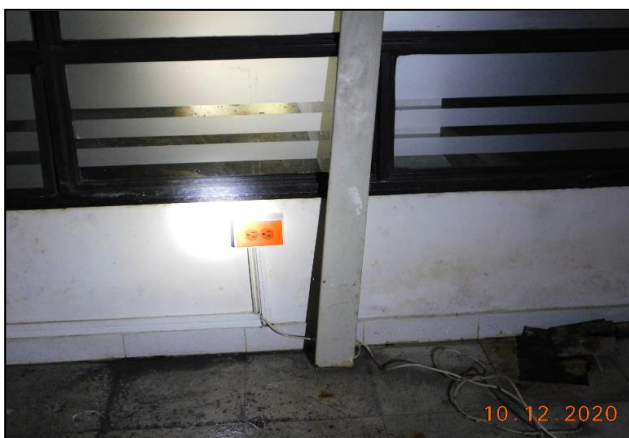
En la fotografía superior izquierda, mostramos el tablero eléctrico ubicado en el primer piso del predio. En la fotografía superior derecha, mostramos los detectores de humo ubicados en las oficinas, pero que no estaban conectados, por ende, no funcionaban. En la fotografía inferior izquierda, mostramos los toma corrientes de tierra aisladas o reguladas, ubicados en las oficinas del predio siniestrado. En todas las imágenes podemos evidenciar que estas áreas no tienen daños por fuego sino por agua de extinción del mismo, humedad y por lluvia que ingresa al predio.

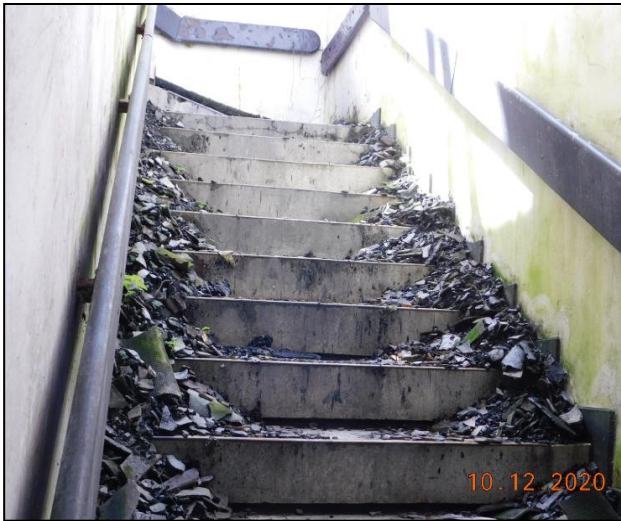
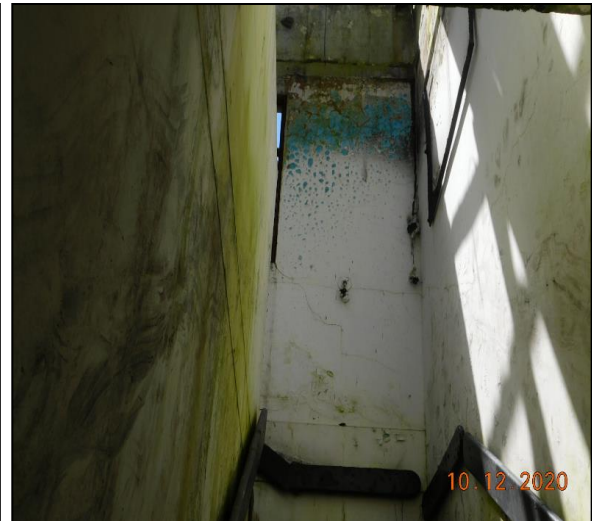
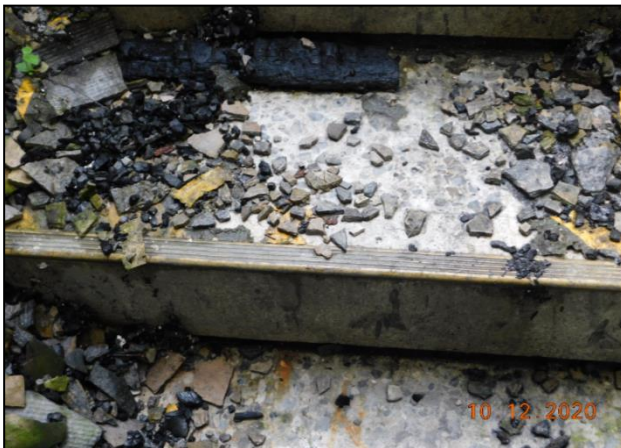
En las fotografías, mostramos las escaleras de acceso al segundo nivel del predio siniestrado, evidenciamos que tanto muros como escalones no tienen daños por fuego sino por agua de extinción del mismo y escombros que colapsaron desde el nivel superior. Al igual que por la humedad del agua de lluvia.

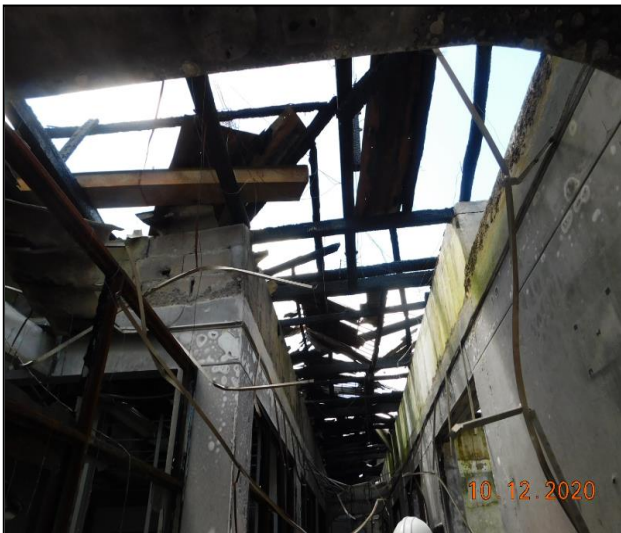
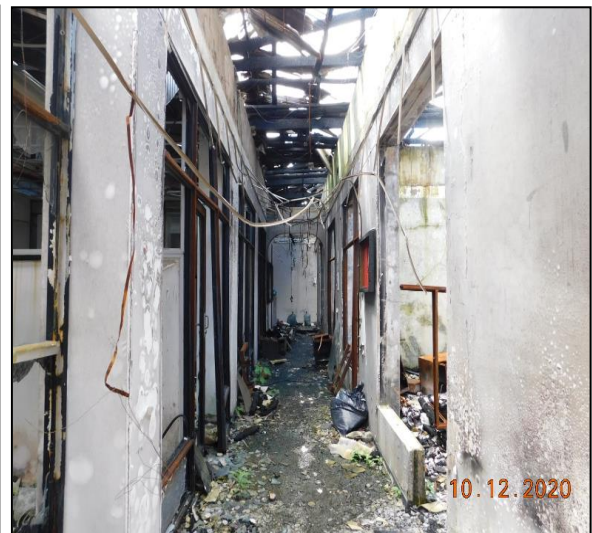
En las imágenes superiores, mostramos las afectaciones en techo, cielo raso, muros, pisos, instalaciones eléctricas, puertas de acceso a las oficinas ubicadas en el segundo nivel del predio siniestrado. En estas áreas se evidencia que los daños a la edificación son por causa del fuego.

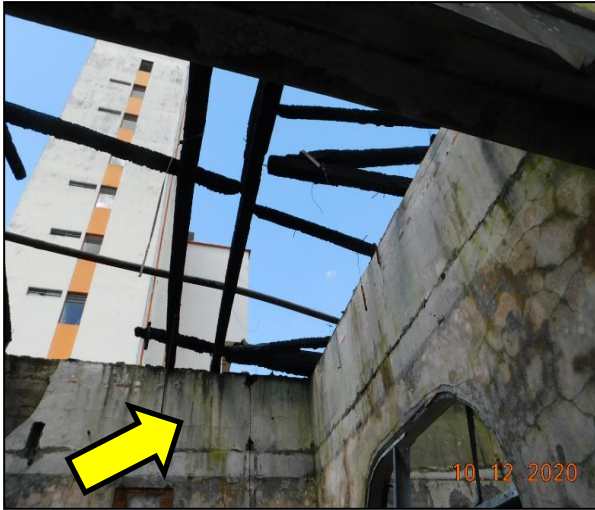
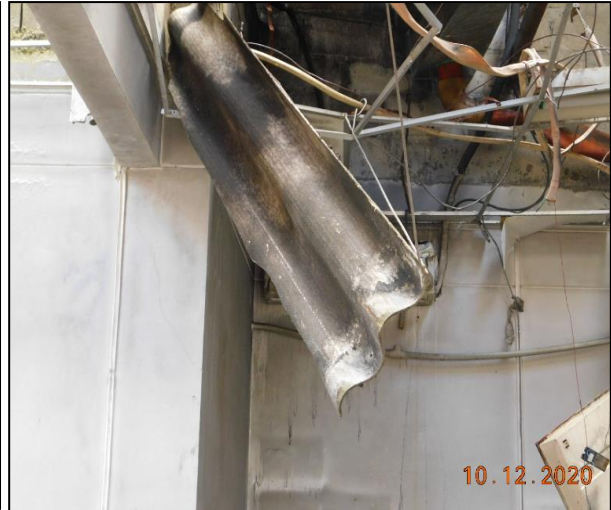
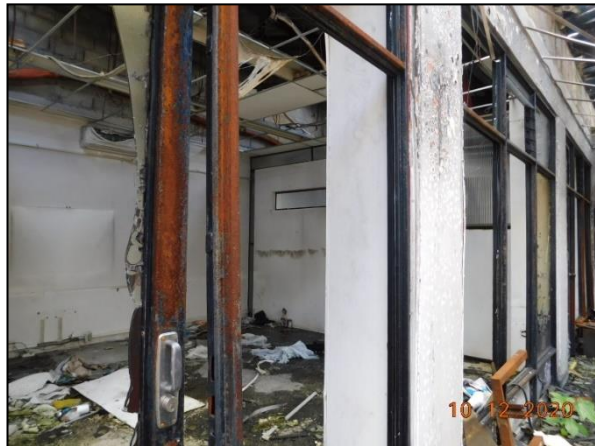
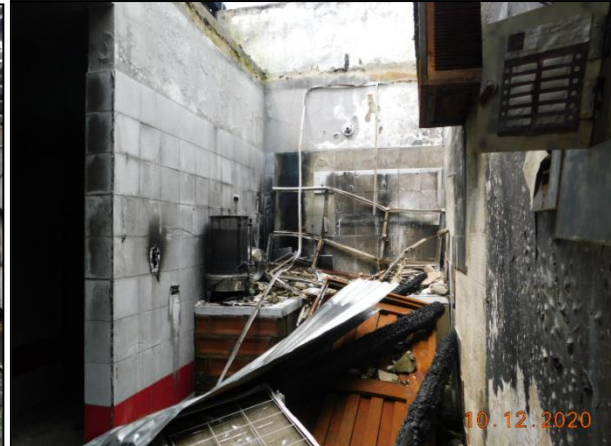
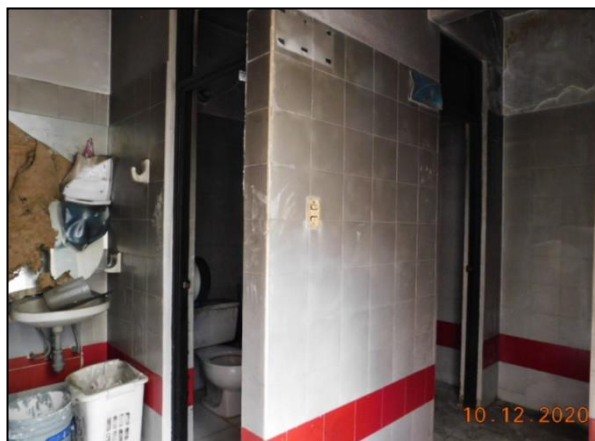
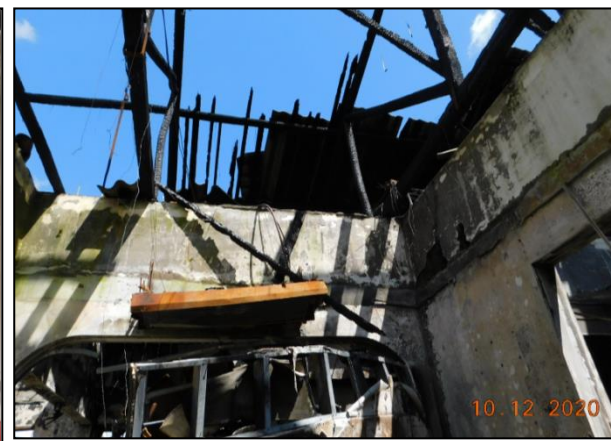
En las imágenes superiores, mostramos las afectaciones en techo, cielo raso, muros, pisos, instalaciones eléctricas, baños y puertas de acceso a las oficinas ubicadas en el segundo nivel del predio siniestrado. En la imagen superior izquierda, señalamos con una flecha de color amarillo, el muro que colinda con el predio vecino “Todo a mil y algo más”, donde presuntamente se dio origen al incendio y que consideramos que sirvió como muro cortafuego, evitando así que la propagación fuese mayor. En dicho muro no evidenciamos grietas ni colapsos parciales del mismo, en otras palabras, dicho mucho a lo largo de todo el predio no colapsó. En estas áreas se evidencia que los daños a la edificación son por causa del fuego.

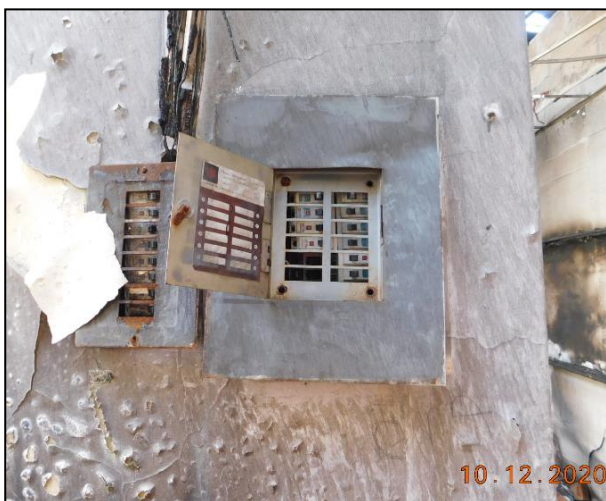
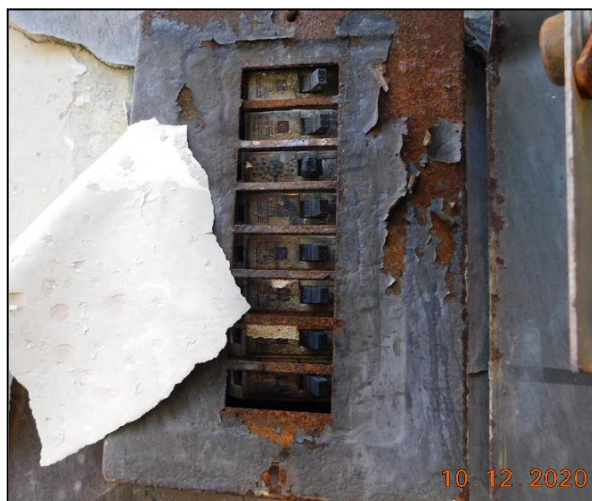
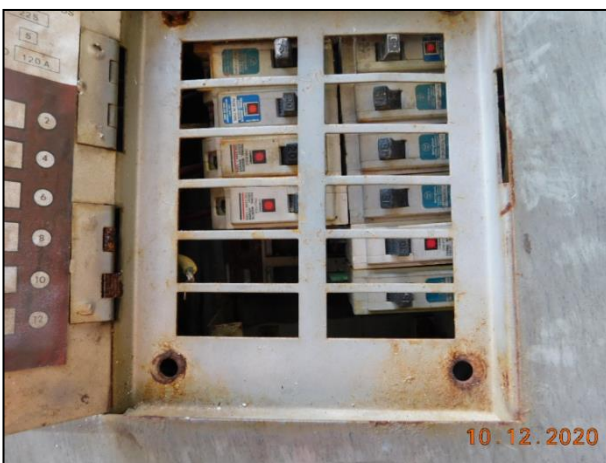
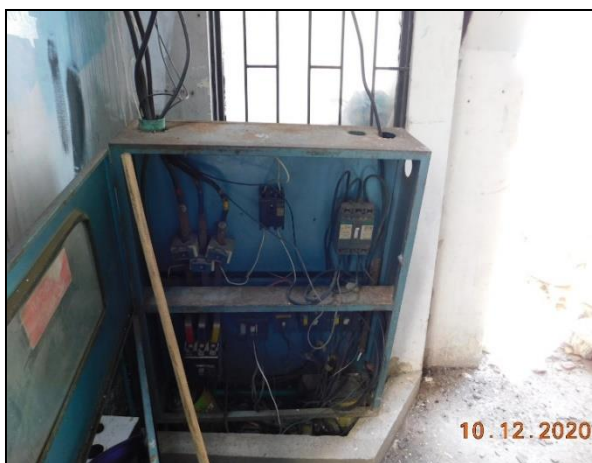
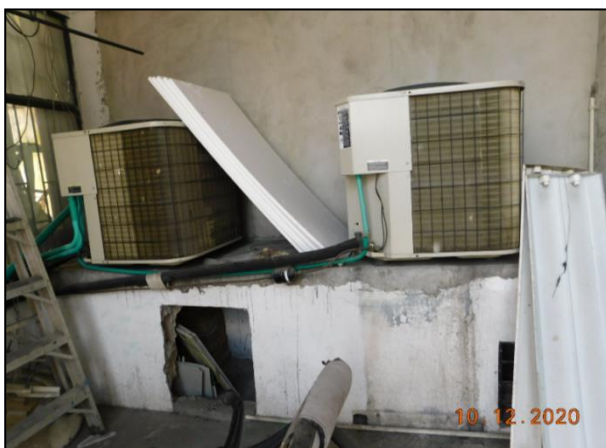
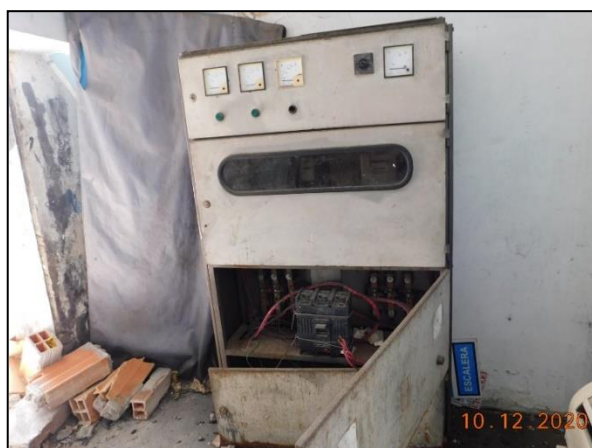
En las cuatro fotografías superiores, mostramos los tableros y gabinetes eléctricos, ubicados en el segundo nivel del predio siniestrado y que se afectaron directamente por fuego. En las dos imágenes inferiores, mostramos equipos del sistema de aire acondicionado y transformador de corriente alterna, que se encontraban ubicados del lado noreste del predio, es decir opuesto al predio vecino denominado “Todo a mil y algo más”. Se evidencia que de ese extremo las afectaciones fueron por agua de extinción y escombros.

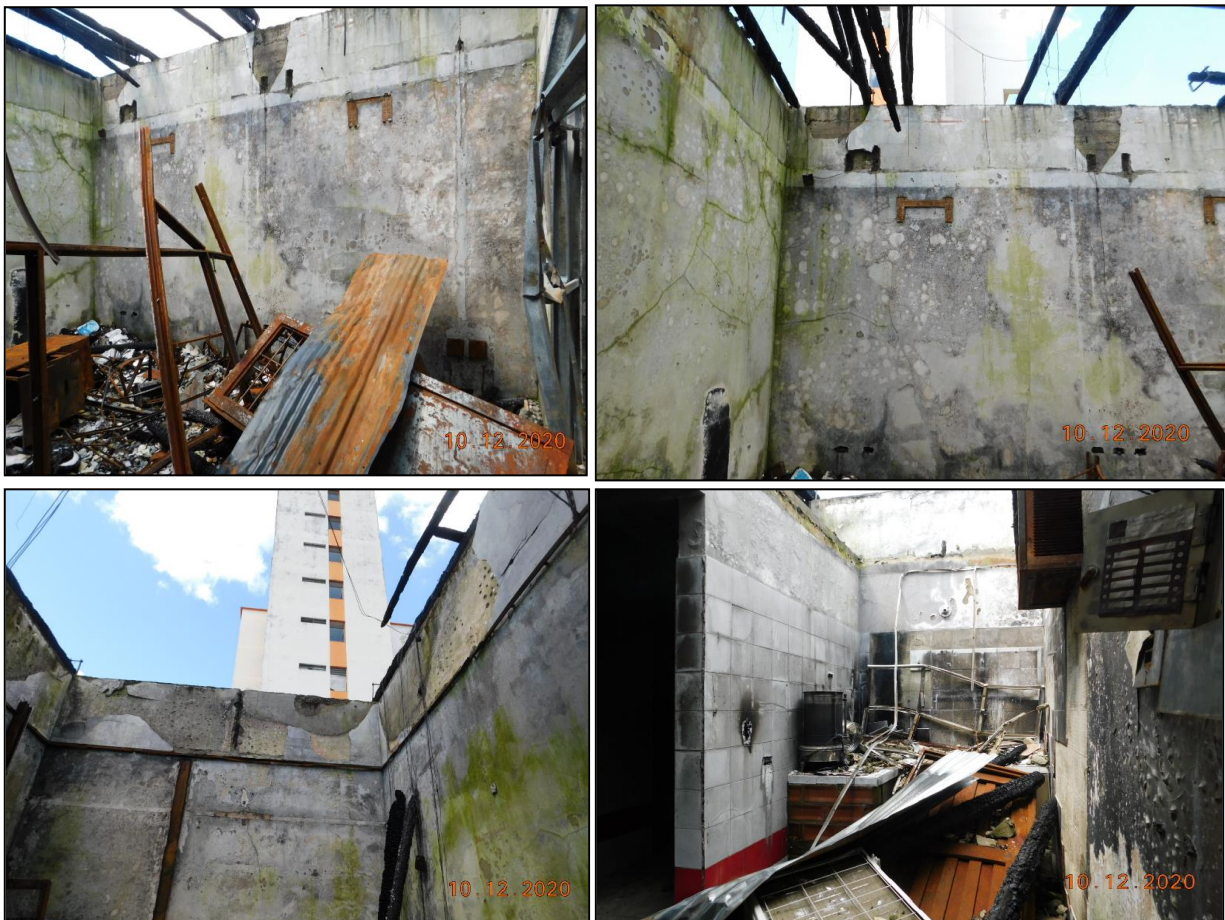
Por nuestra parte, debemos comentar que, según lo observado en nuestra inspección del segundo nivel del inmueble asegurado, de acuerdo a las evidencias físicas, pareciera que el fuego se propagó de arriba hacia abajo, consumiendo y colapsando los materiales como madera, fibrocemento, vigas, entre otros, pero sin afectar de manera considerable la pared que separa el predio asegurado del local vecino, inclusive no se observaron grietas en la misma ni deformación de los materiales que la conforman (ladrillos) por fuego o radicación térmica, los daños se evidencian en el pañetado y pintura por el fuego y posterior choque térmico con el agua de extinción.

En las imágenes superiores, mostramos la pared que colinda con el predio vecino “Todo a mil y algo más”.

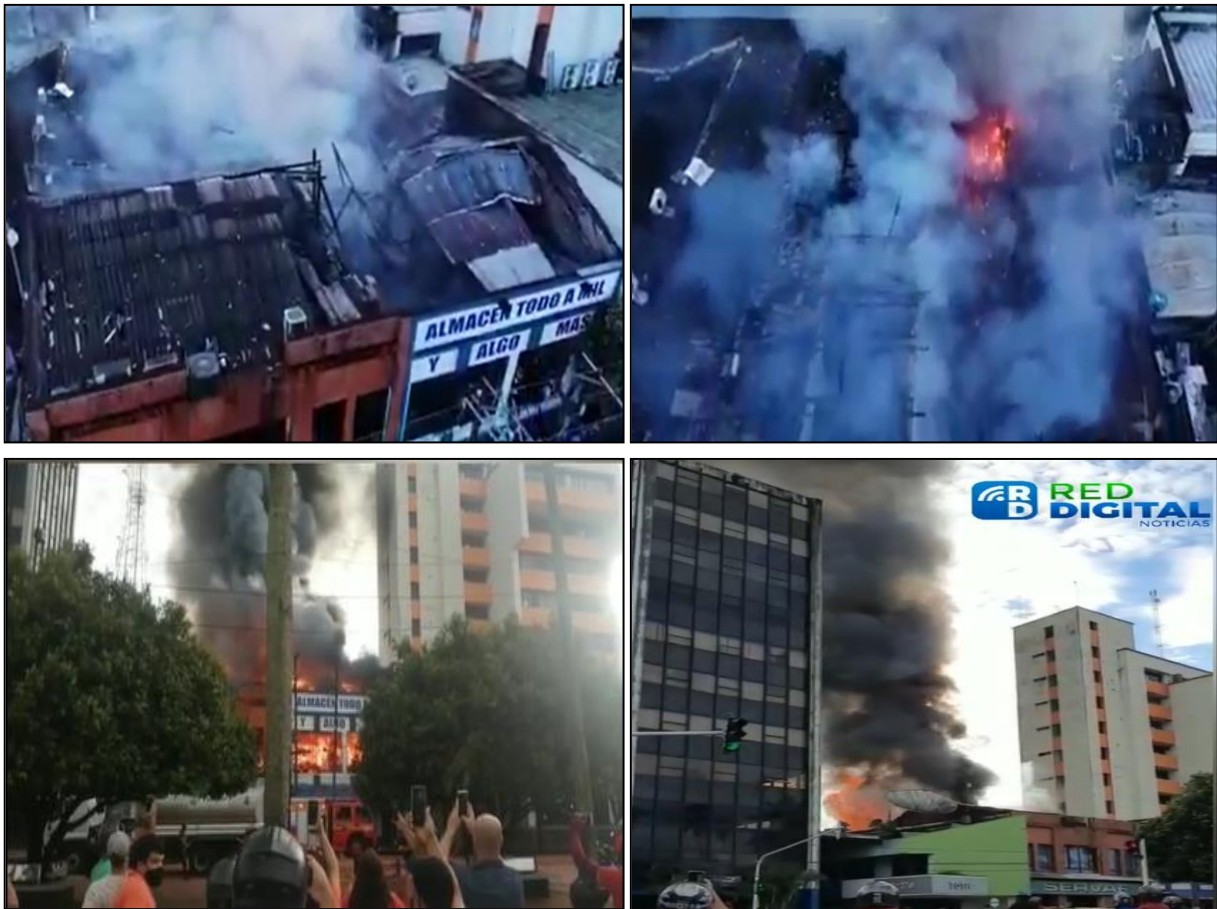
Por nuestra parte investigamos en los medios de comunicación virtuales y encontramos fotografías y vídeos que muestran los dos predios cuando el incendio estaba en pleno desarrollo. En un vídeo se evidencia que el viento se desplaza de norte a sur y en tal sentido el fuego y humo del incendio se desplazaban en ese mismo sentido.

En las imágenes superiores, mostramos las evidencias del momento del siniestro, recopiladas de medios de comunicación virtual.
