**REPORTE ANALISIS DEL ALCANCE DE LOS DAÑOS Y  
DETERMINACIÓN DE PÉRDIDAS**  
**Para uso exclusivo y confidencial de la Aseguradora**

Asegurado: Gemma Straub Cadena CC: 26.617.181

Dirección del Siniestro: Carrera 12 # 14 – 23. Florencia, Caquetá.

Siniestro: **Incendio en edificación**

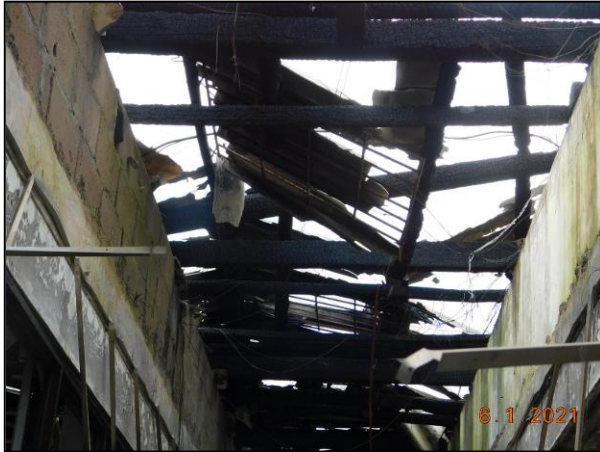
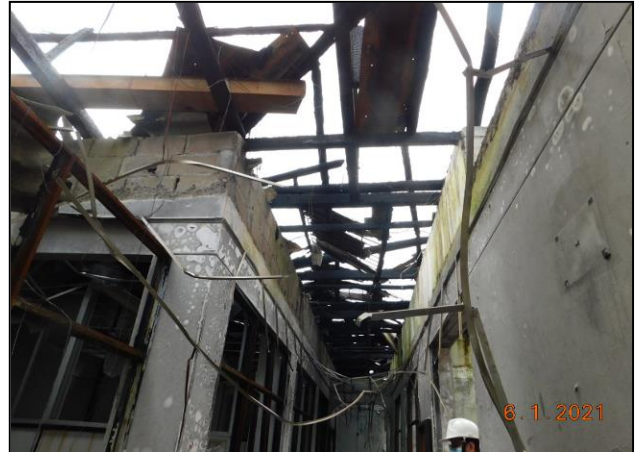
La cubierta de techo del predio, la cual era de fibrocemento, colapsó en su totalidad, quedando algunas láminas aun sobre puestas en la estructura del techo, por lo que reconocemos esta partida.

En las fotografías, mostramos las afectaciones en la cubierta y estructura de la misma, se reconoce demolición y reconstrucción.

Reconocemos las partidas correspondientes a la reconstrucción de la estructura de la cubierta (techo) y sustitución de toda la cubierta de fibrocemento a dos aguas.

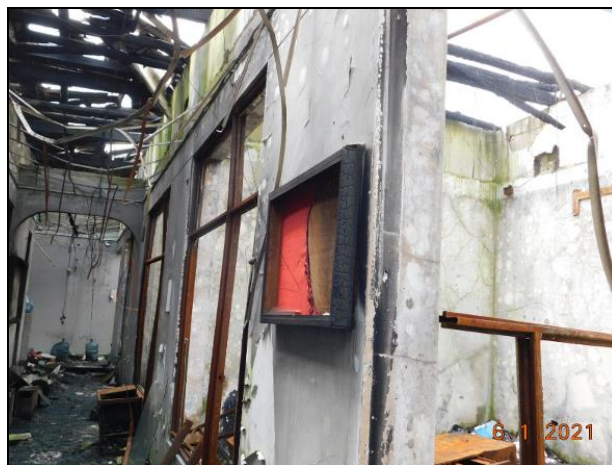
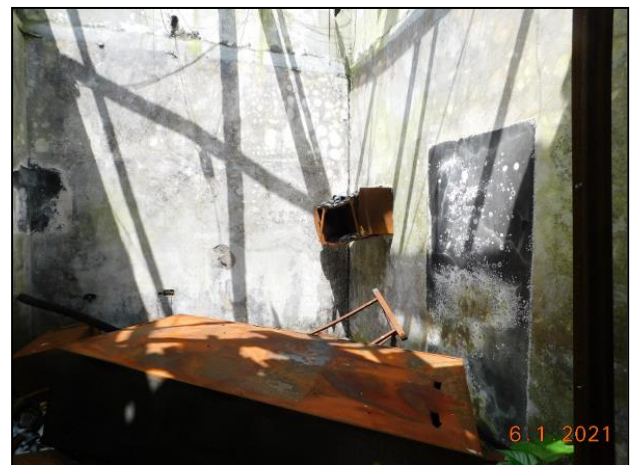
En la fotografía del lado izquierdo, mostramos los muros divisorios del área de piso de madera, que posiblemente se deben demoler. En la fotografía del lado derecho mostramos el muro perimetral del área de piso de madera que posiblemente se deba demoler.

Reconstrucción de muros de la zona donde está la placa de madera, aunque está sujeto a revisión cuando se haga la demolición de dicha placa, a fin de conocer el sistema constructivo de los muros perimetrales y divisorios, y determinar si se amerita demoler o no estos muros, dejamos este concepto a decisión de la aseguradora.

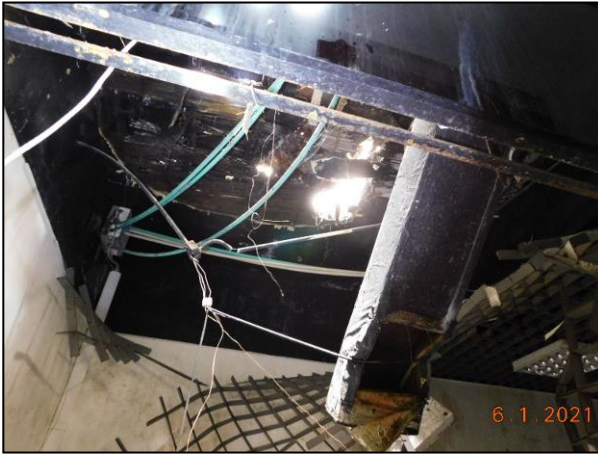
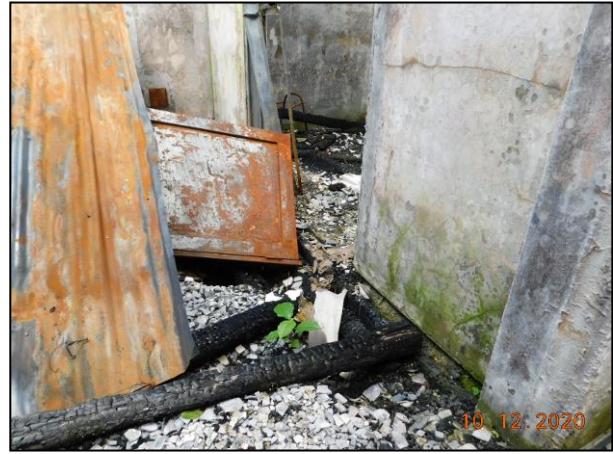
En las fotografías, mostramos las afectaciones de la estructura y placa de entre piso del área de piso de madera, daños por fuego y colapso parcial. Se reconoce la demolición y reconstrucción.

También reconocemos la reposición de toda la placa (piso) de las áreas que eran de madera y se destruyeron en su totalidad.

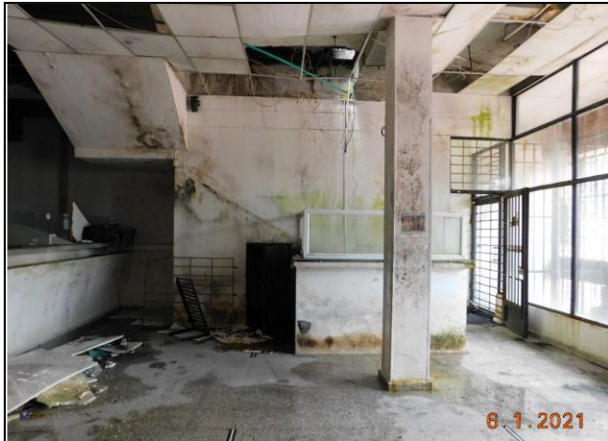
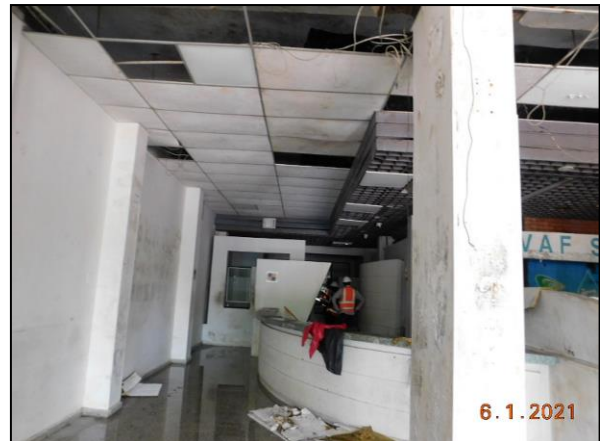
En las siguientes fotografías evidenciamos los daños que presenta este primer nivel, en gran magnitud por el moho y humedad, por estar el segundo nivel a la intemperie.

En las fotografías, mostramos, que las afectaciones del primer nivel, son por agua de extinción y lluvias, no por presencia de hollín, fuego o radiación térmica.

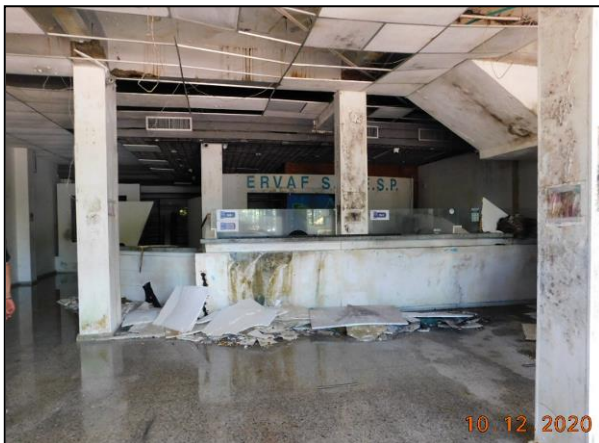
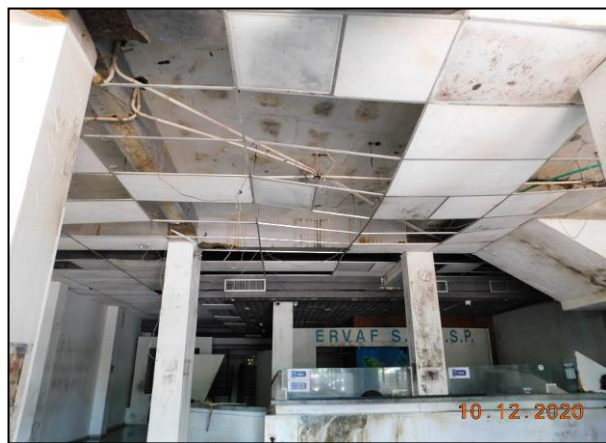
No hay daños en este nivel en las columnas ni vigas de concreto armado que conforman la estructura del predio.

En las fotografías, mostramos que las columnas y vigas de entre piso, no requieren demolición, por lo que no se reconoce la estructura de refuerzo y el concreto que indica el presupuesto del asegurado.

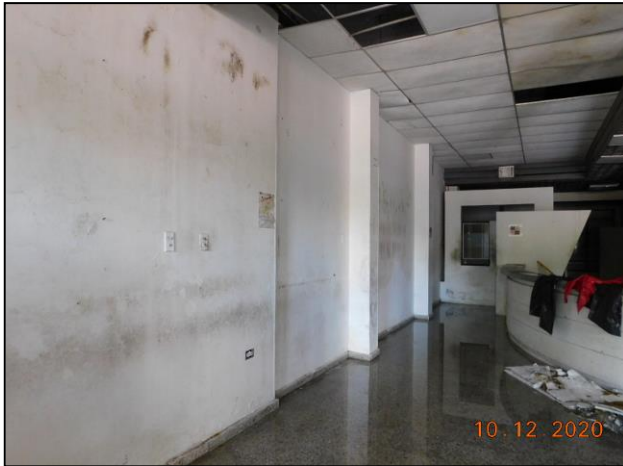
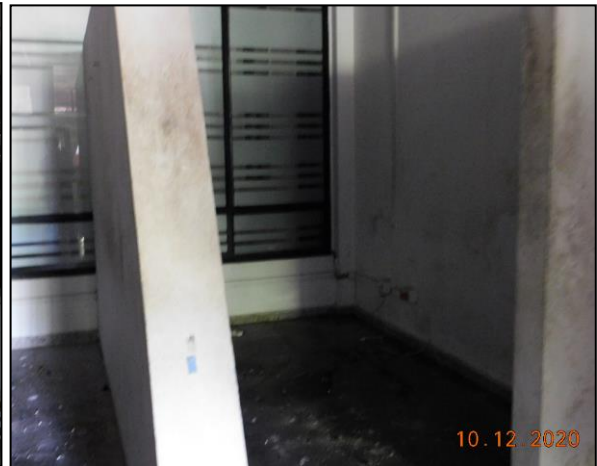
Los muros del primer nivel no requieren ni demolición ni reconstrucción.

En las fotografías, mostramos que los muros del primer nivel no requieren mampostería. La afectación de los mismos se debe a agua de extinción y lluvias.

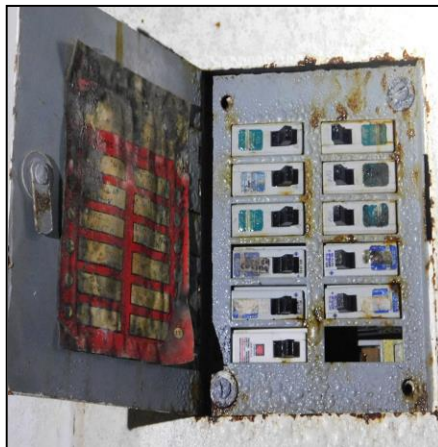
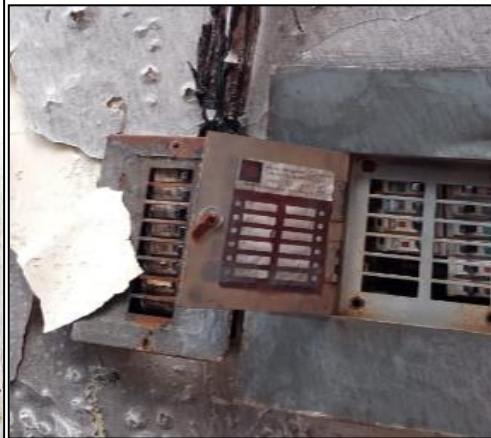
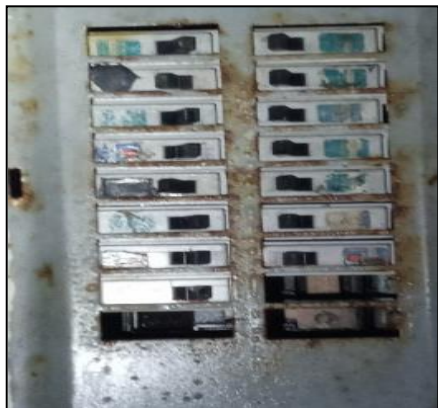
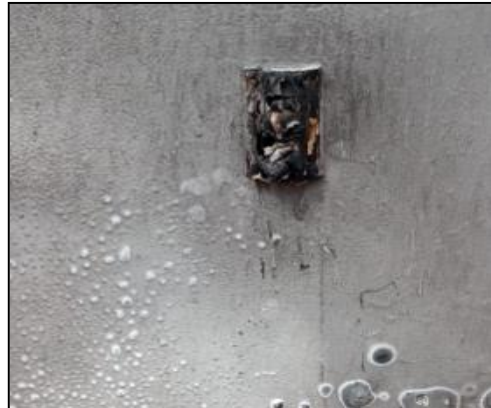
Estamos reconociendo los tableros eléctricos de todo el predio, que han sufrido daños por el agua.

En las fotografías, mostramos las afectaciones en los tableros y puntos de salida, por lo que se reconoce dicha partida.
