# INFORME TÉCNICO - PERICIAL DE RECONSTRUCCIÓN FORENSE DE ACCIDENTE DE TRÁNSITO R. A. T<sup>®</sup> 2

**VEHÍCULO No. 1: BUS, CHEVROLET LV150, modelo 2012, color gris y naranja, placa VMU 299.**

## **INFORME No. 240734907**

**CLASE DE ACCIDENTE: ATROPELLO.**

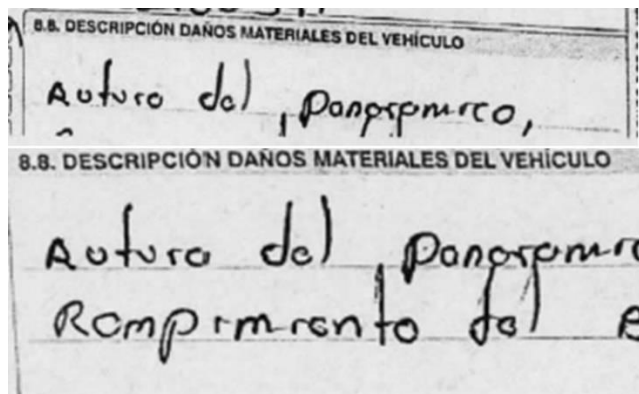
**Imagen No. 5:** En estas imágenes se observa el diagrama realizado y la descripción de daños o evidencias por parte de la autoridad: “Rotura del panorámico, rompimiento del b...”.

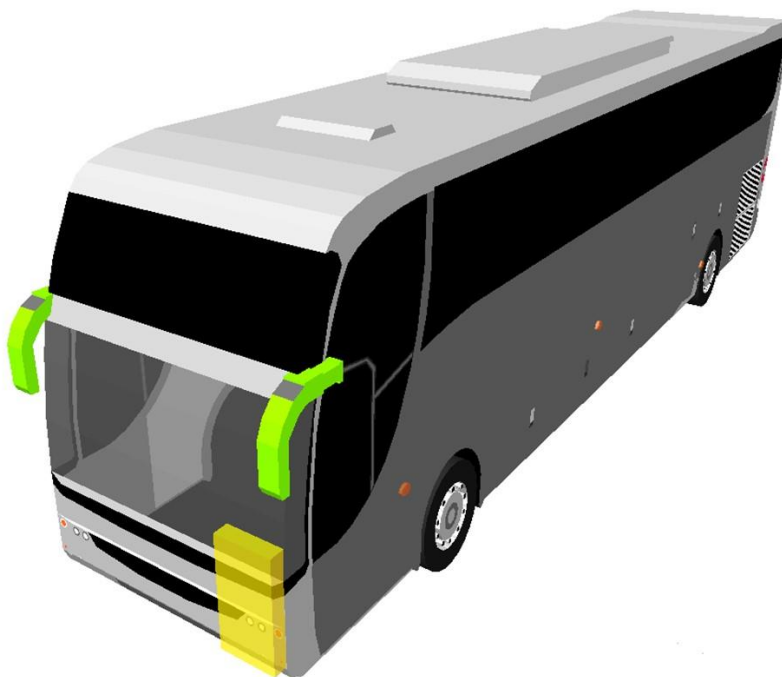
**Imagen No. 6:** En esta imagen se observa con los recuadros amarillos la ubicación de los daños o evidencia en el bus. Elaboración a escala en el software Trimble Forensics Reveal.

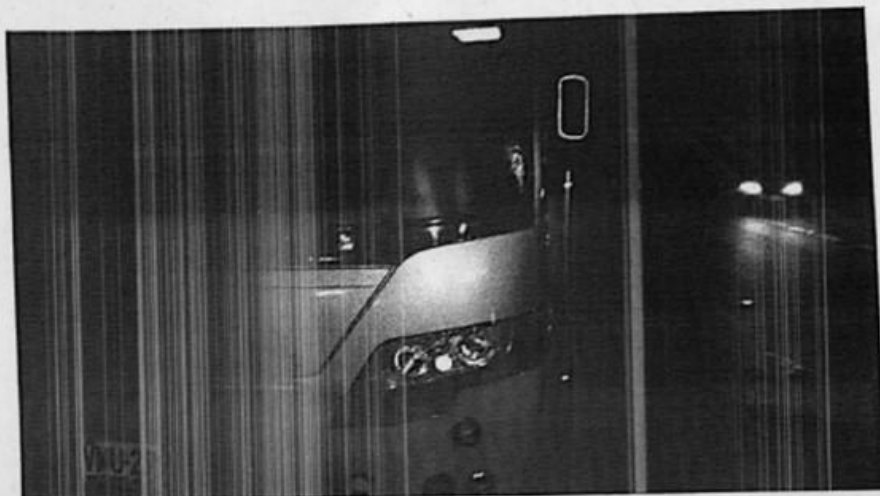
IMAGEN NO. 04: donde se observa algunos daños del vehiculo tipo bus de placa VMU299.

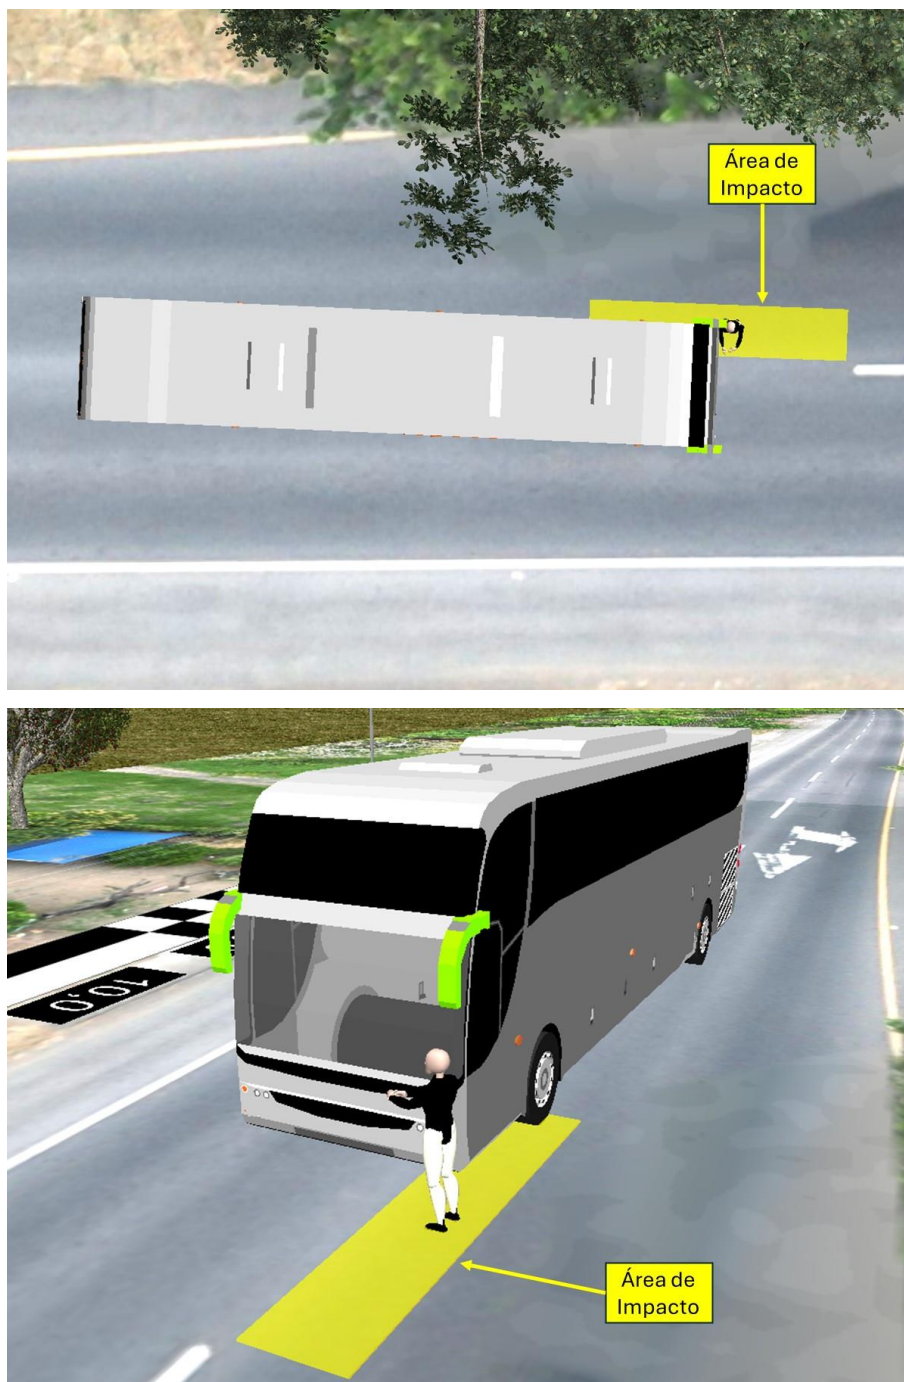
Teniendo en cuenta los daños del vehículo, las evidencias de acuerdo con el croquis de la autoridad, las fotografías del día de los hechos y la descripción de lesiones del peatón, se tiene la posición relativa al momento del impacto, para el vehículo No. 1 **BUS** en su vértice anterior izquierdo; mientras tanto para el **PEATÓN** en su costado derecho mientras se desplazaba de izquierda a derecha.

El área de 5,0 x 1,0 m de color amarillo, indica que el impacto se presenta en cualquier punto de esta área la cual se encuentra en el carril izquierdo en sentido Cali – Andalucía, es decir, en el carril de desplazamiento del bus.

**Imagen No. 26:** En estas imágenes, vista en planta y 3D se muestra la posición relativa al momento del impacto y el área donde se presenta. Elaboración a escala en el software Trimble Forensics Reveal.

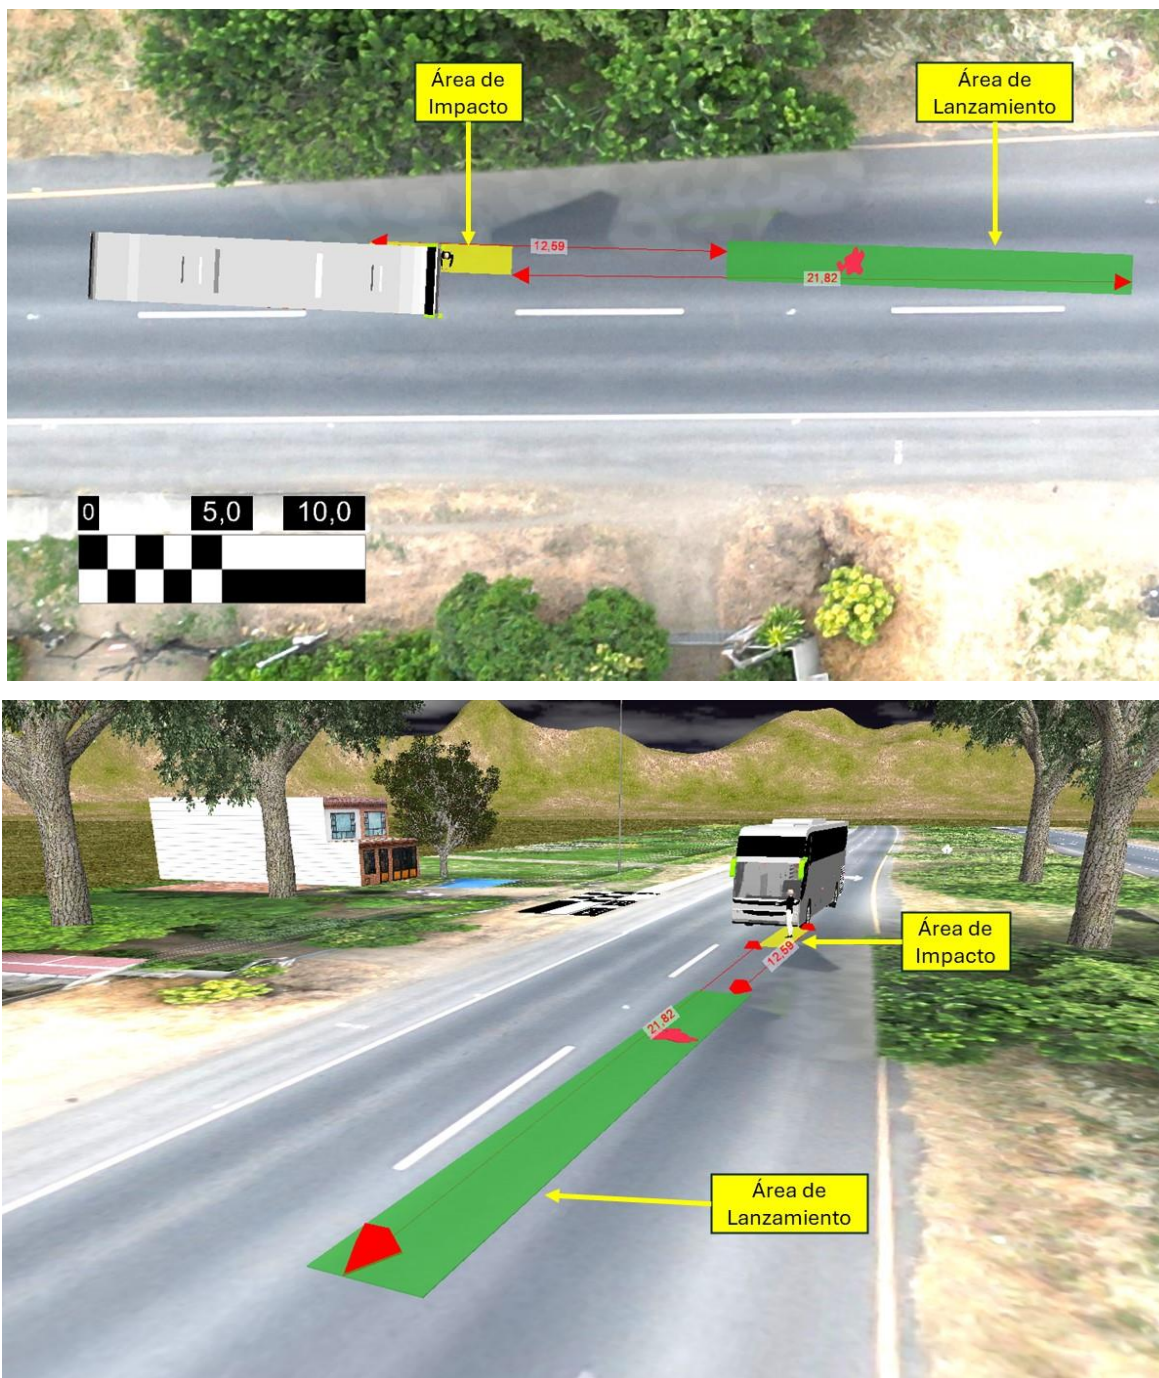
**Imagen No. 29:** En estas imágenes, vista en planta y 3D se aprecia el área de lanzamiento (área verde) con base en el cálculo realizado en el punto 3.2.2

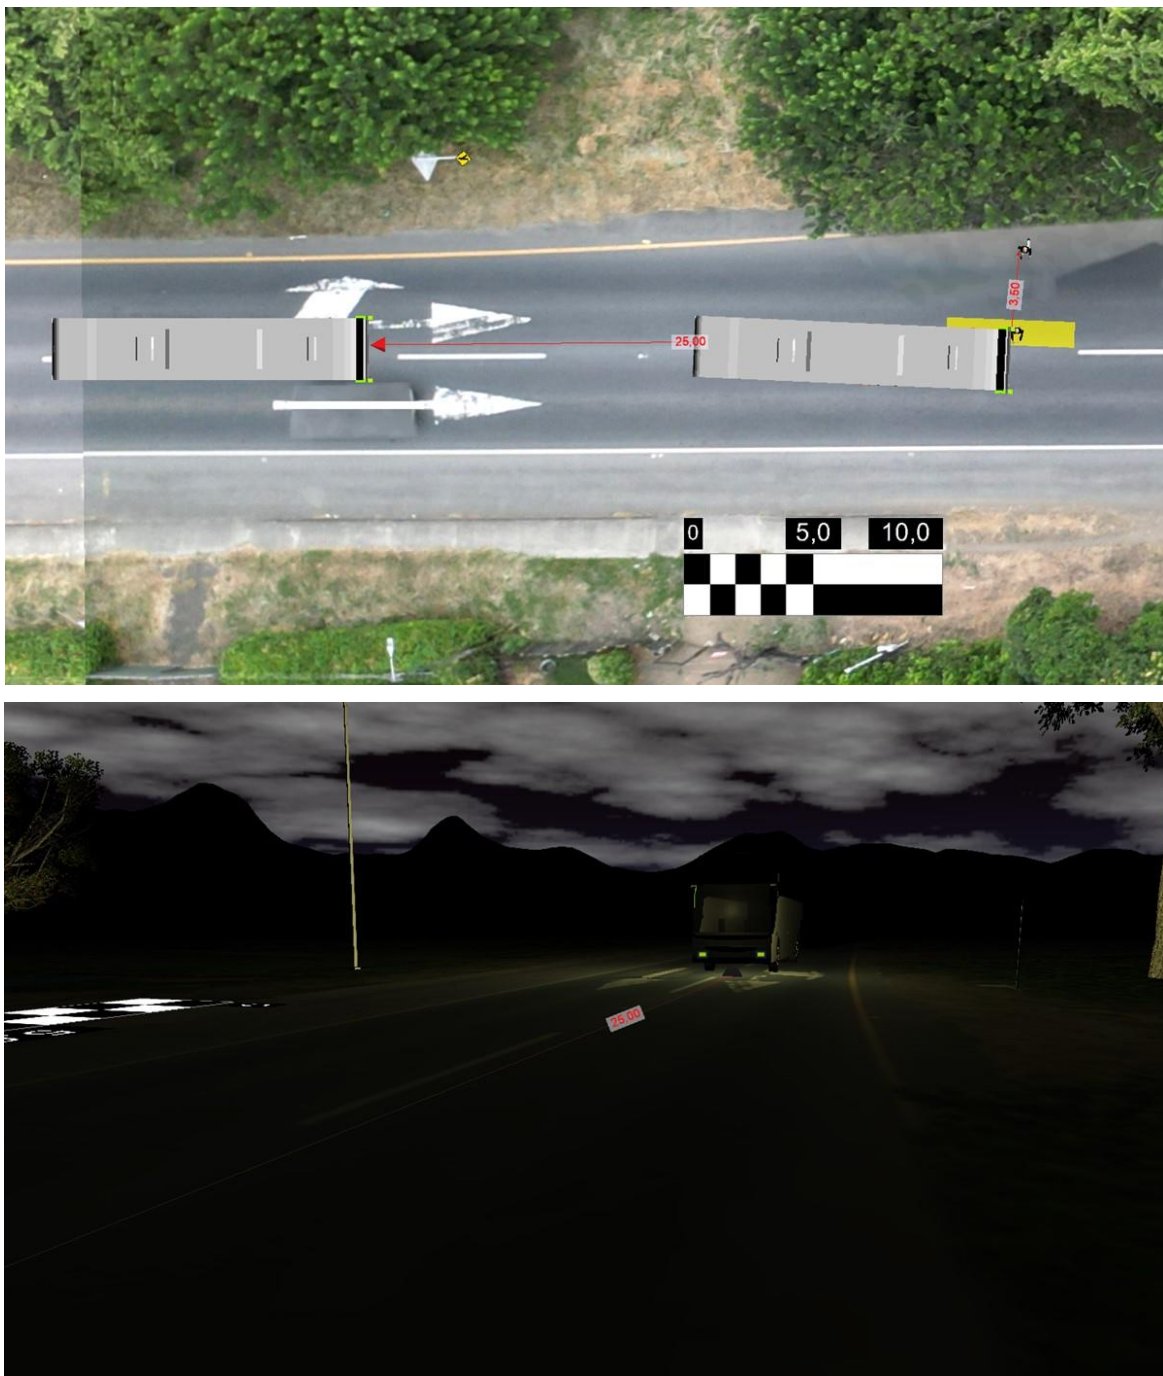
Es importante anotar que, el peatón inicia el movimiento de izquierda a derecha respecto al vehículo, recorre desde el borde izquierdo hasta el impacto entre 3,7 y 4,7 m aproximadamente y si realiza este movimiento entre caminando rápido y corriendo normal demora entre 1,9 y 3,1 s, tiempo en el cual el conductor debe iniciar la reacción y la posterior frenada, aquí se utiliza una velocidad del peatón entre 1,5 y 2,0 m/s.

En este caso, el tiempo (1,9 y 3,1 s) que le toma al peatón contiene valores mayores al tiempo de reacción del conductor (entre 1,5 y 2,0 s), sin embargo, su ubicación y ropa puede aumentar el tiempo de percepción.

**Imagen No. 33:** En estas imágenes, vista en planta y 3D se aprecia la ubicación de los involucrados 2 segundos antes del impacto y la posible visibilidad del peatón. Elaboración a escala en el software Trimble Forensics Reveal.

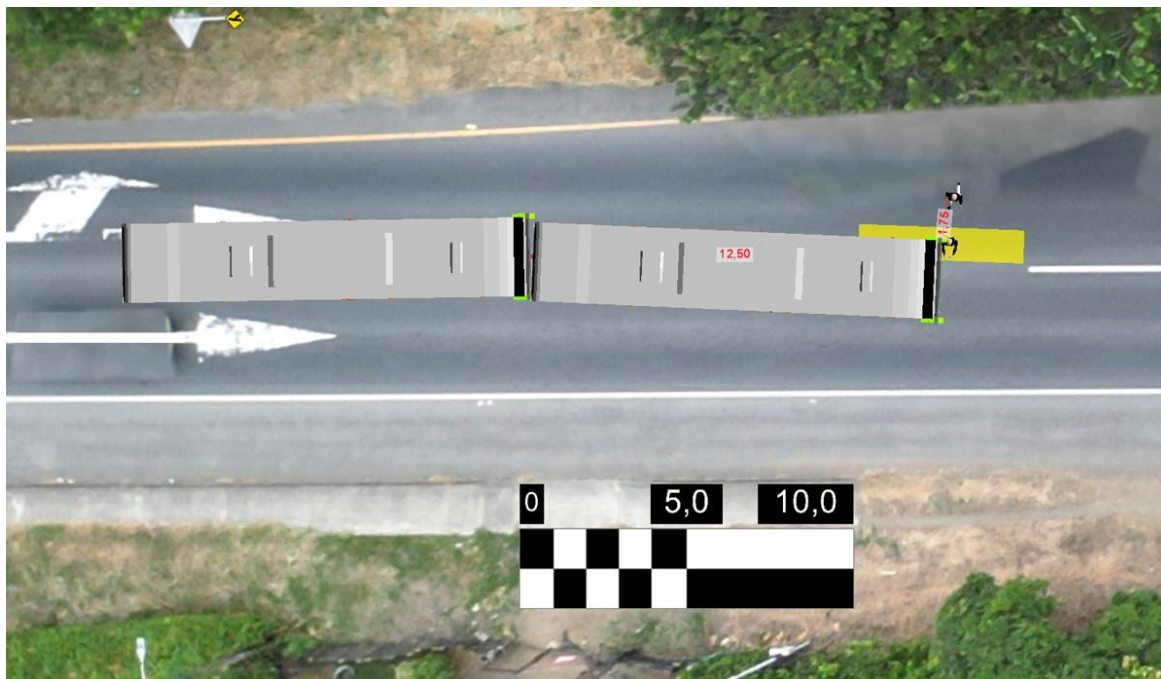
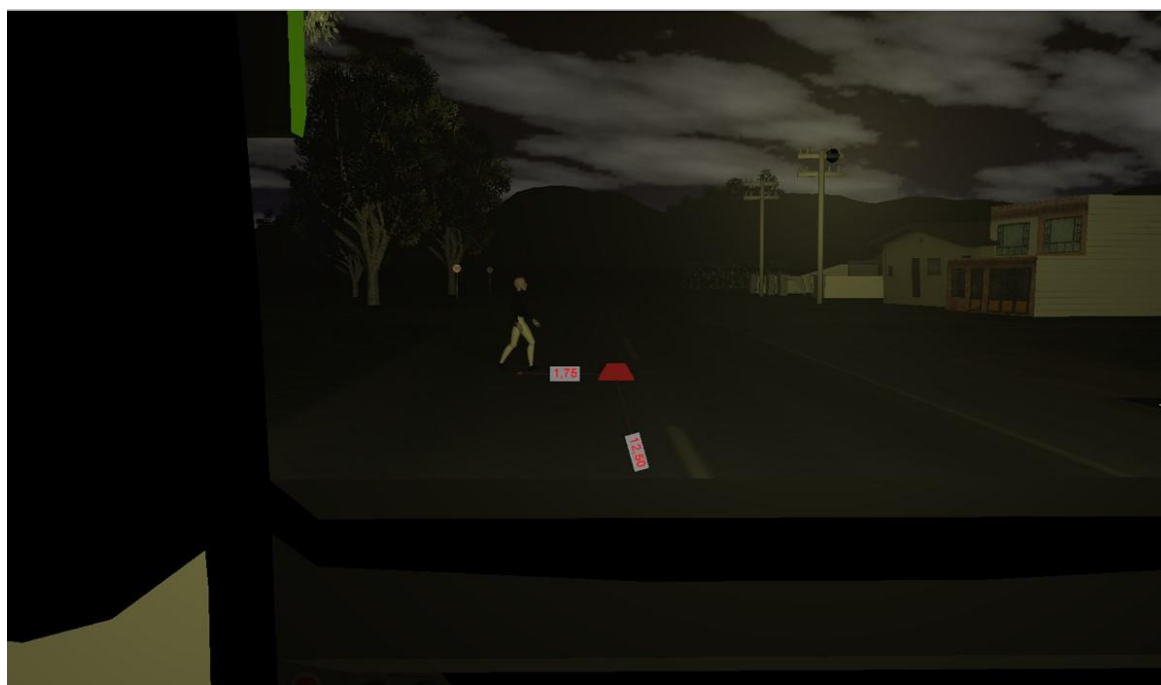
**Imagen No. 34:** En estas imágenes, vista en planta y 3D se aprecia la ubicación de los involucrados 1 segundos antes del impacto y la posible visibilidad del conductor del bus. Elaboración a escala en el software Trimble Forensics Reveal.
