ANÁLISIS RECONSTRUCTIVO 034 - 2022

OBJETIVO DE LA DILIGENCIA

ACCIDENTE INVESTIGADO

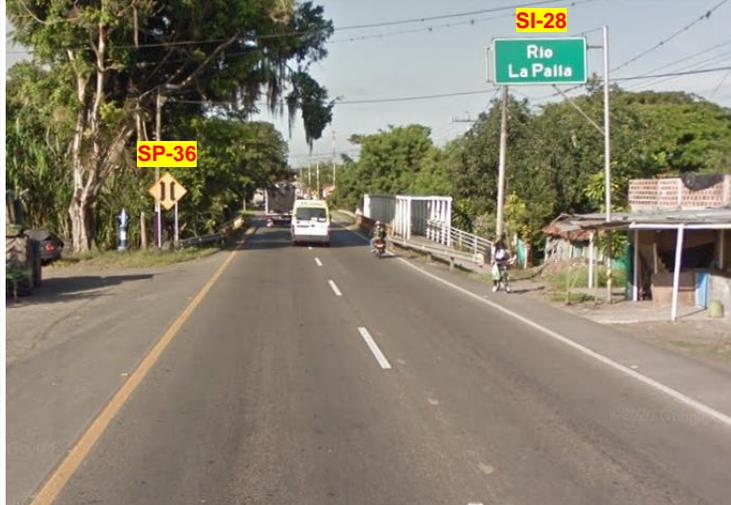
IMAGEN N° 04 PLANO GENERAL: En esta imagen, se muestra la calzada que conduce de la ciudad de Pereira a la ciudad de Cali, al paso por el perímetro urbano del corregimiento de la Paila, jurisdicción del municipio de Zarzal, desde una distancia proximal de 400 metros antes del lugar de los hechos; al costado derecho se aprecia la señal informativa geográfica **SI-28**, que indica el paso sobre el rio La Paila, al costado izquierdo de la calzada, la señal preventiva **SP-36**, que advierte sobre puente angosto.

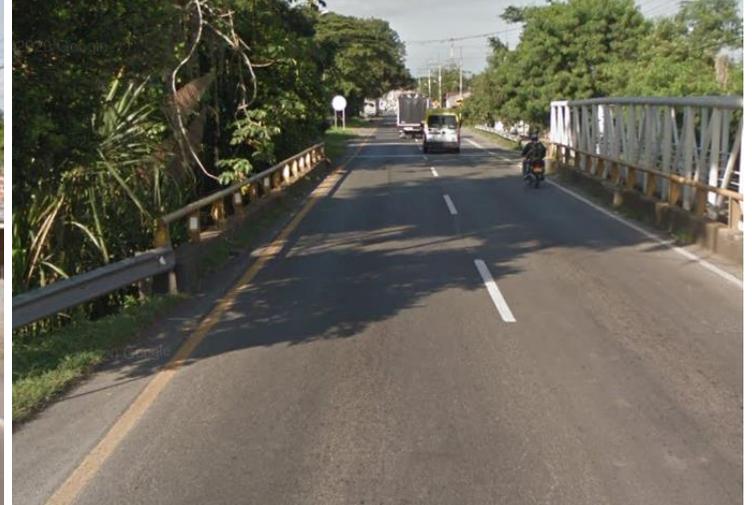
IMAGEN N° 05 PLANO GENERAL: En complemento de la imagen anterior, en esta se continúa en recorrido sobre la calzada, en proximidad al paso del puente que cruza el rio La Paila, se distingue como se reduce el espacio de berma, permitiendo el paso exclusivo de vehículos, se distingue la demarcación vial, y las características generales de la carpeta asfáltica; al costado derecho del puente, se aprecia el puente que permite el paso peatonal de manera segura, sin exponerse sobre los carriles.

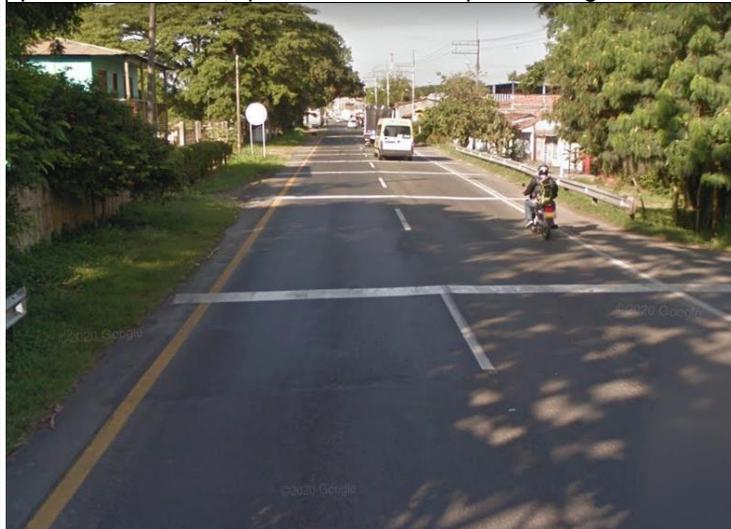
IMAGEN N° 06 PLANO GENERAL: En complemento de la imagen anterior, en esta se observa la calzada, posterior al paso sobre el puente, en donde se aprecia, además de las líneas de borde y líneas segmentadas que separan los carriles, líneas transversales que actúan como reductores virtuales de velocidad, teniendo en cuenta la proximidad a un reductor de velocidad elevado, que se encuentra más adelante sobre la calzada; se aprecia las características generales de la calzada, así como las condiciones de visibilidad al entorno.

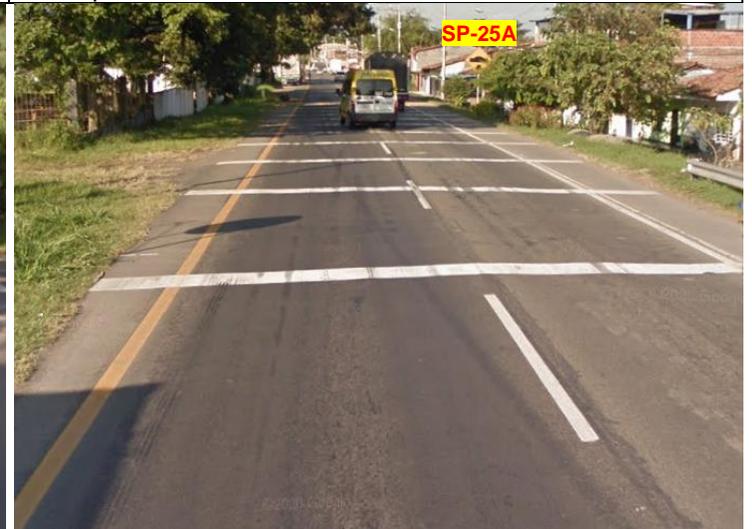
IMAGEN N° 07 PLANO MEDIO: En complemento de las imágenes anteriores, continuando en recorrido sobre la calzada, en esta se aprecia al costado derecho de la calzada, la señal preventiva **SP-25A**, la cual advierte sobre la ubicación de un resalto o reductor de velocidad de alto relieve, el cual se vislumbra de color amarillo y blanco; de igual manera, se aprecia la continuidad de las líneas transversales, que sirven como advertencia para que los conductores reduzcan la velocidad, para tomar de manera segura el paso sobre el reductor elevado.

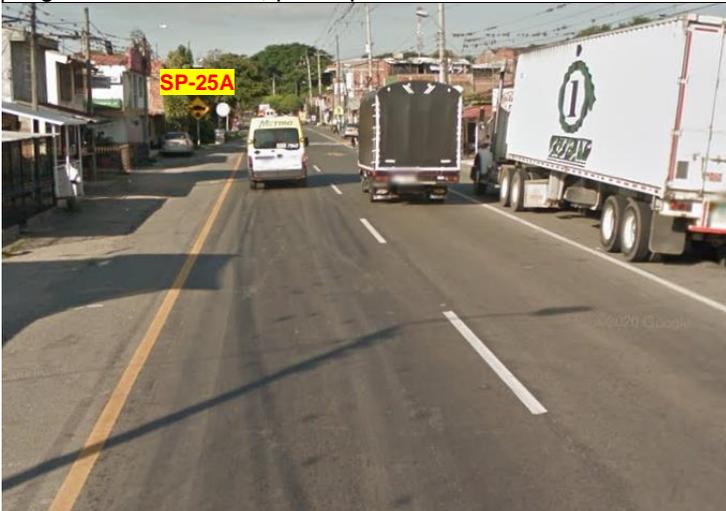
IMAGEN N° 018 PLANO GENERAL: En complemento de las imágenes anteriores, en esta se observa la señal preventiva **SP-25A** la cual advierte sobre la ubicación de un resalto o reductor de velocidad de alto relieve, ubicada al costado izquierdo de la calzada; desde esta perspectiva visual, se alcanza a vislumbrar la ubicación de dicho reductor, así como se aprecia la ubicación de vehículos a los costados de la calzada, los cuales reducen ostensiblemente las condiciones de visibilidad.

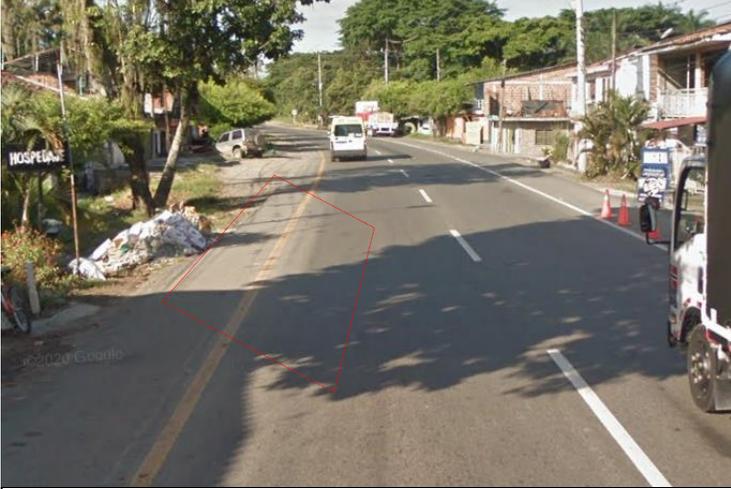
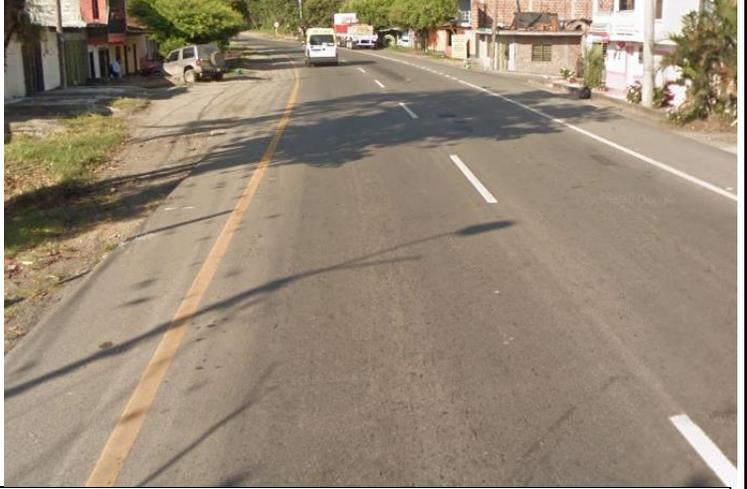
IMAGEN N° 026 PLANO GENERAL: En complemento de las imágenes anteriores, en esta se indica la zona sobre la calzada, en donde se da el impacto de los vehículos, y su detención total, al momento que el vehículo de carga retrocede de manera irregular, y el vehículo de servicio particular tomaba el carril izquierdo de la calzada.

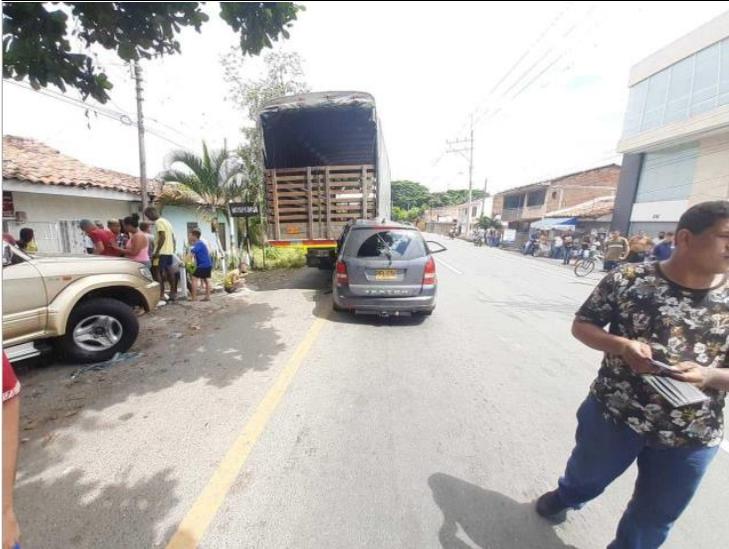
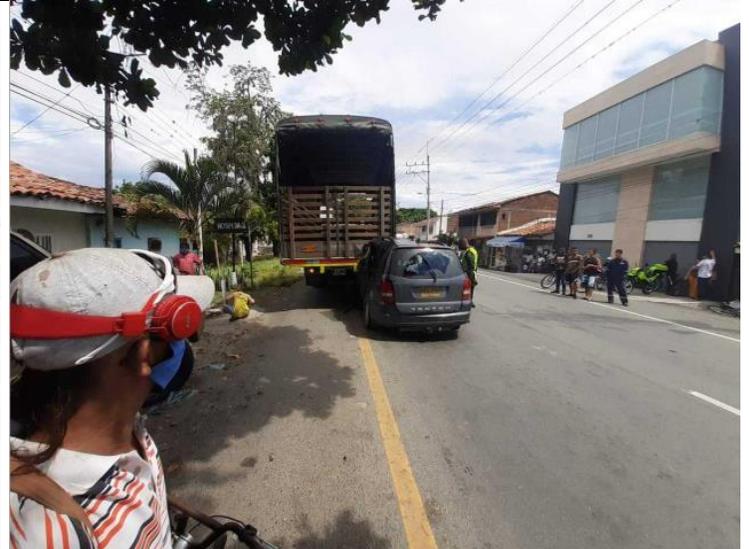
IMAGEN N° 03 PLANO MEDIO: En complemento de las imágenes anteriores, en esta se observa la zona en donde se da la dinámica del siniestro, desde la perspectiva posterior de la ubicación final de los vehículos intervinientes, desde donde se aprecia la ubicación espacial de los mismos sobre la calzada, ocupando la zona de rodado que comprende el carril izquierdo, así como la zona de seguridad aledaña, correspondiente a la berma izquierda; se aprecia la orientación del vehículo particular hacia el costado izquierdo, en consecuencia de la fuerza ejercida al momento no solo del impacto mismo, sino aunado también al desplazamiento del vehículo de mayor dimensión, que trataba de ingresar a la bahía del costado izquierdo de manera irregular, teniendo en cuenta la alta afluencia de vehículos, el diseño del tramo vial, y el único sentido de circulación de la calzada. Como se indicó en acápite anteriores, se logra vislumbrar la ausencia de carga en el camión; así mismo, como detalle relevante, es importante indicar que no se aprecian huellas de frenado, derrape u de otra índole, que permitan establecer una maniobra previa de evitabilidad, o de causa contribuyente al evento, lo que demuestra lo intempestivo del hecho, en donde las condiciones redujeron ostensiblemente la capacidad de reacción oportuna.

IMAGEN N° 04 PLANO MEDIO: En complemento de la imagen inmediatamente anterior, en esta se aprecia la posición final de los vehículos desde la perspectiva visual sobre la berma, lo que permite apreciar los detalles de la ubicación espacial de los automotores, en relación al borde de la calzada del costado izquierdo; se aprecia además, desde una mejor perspectiva, parte de los daños en la camioneta en la cual se desplazaba la víctima, donde sufre deformación estructural general, derivado de la disipación de la fuerza, manifiesta desde la zona anterior izquierda, que, aunado a la dimensión y peso del vehículo clase camión, desplaza hacia la zona inferior y posterior derecha el habitáculo de motor y cabina, de tal manera que el centro, techo y vértices se desalinean en relación a la originalidad de diseño del mismo. Como se ha indicado en epígrafes anteriores, el vehículo clase camión no transporta carga al momento del siniestro, se alcanza a vislumbrar la aleta anterior de la carpa que cubre la carrocería levantada, permitiendo la visual a lo largo de esta, así como se observa la luz direccional izquierda encendida al momento de la captura de la imagen. Nuevamente se destaca la ausencia de alguna clase de huella o marca, que pudiera inferir sobre alguna maniobra de evitabilidad del siniestro.

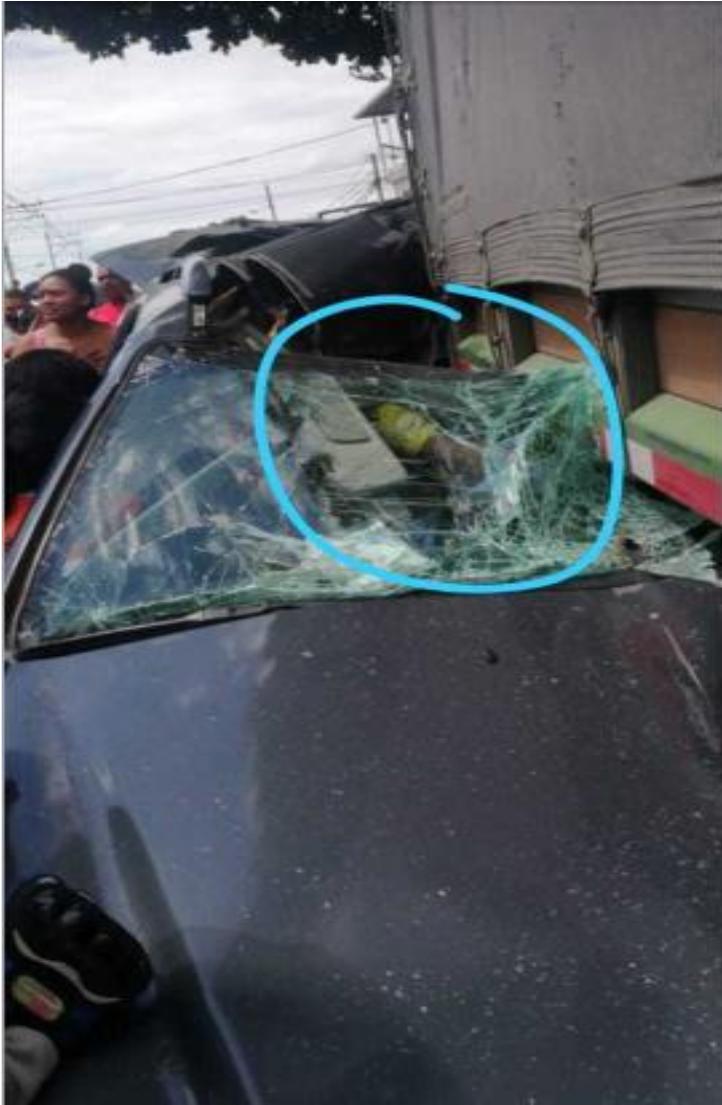
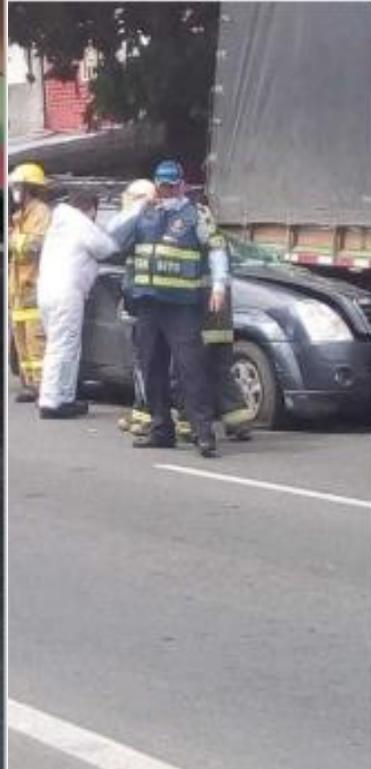
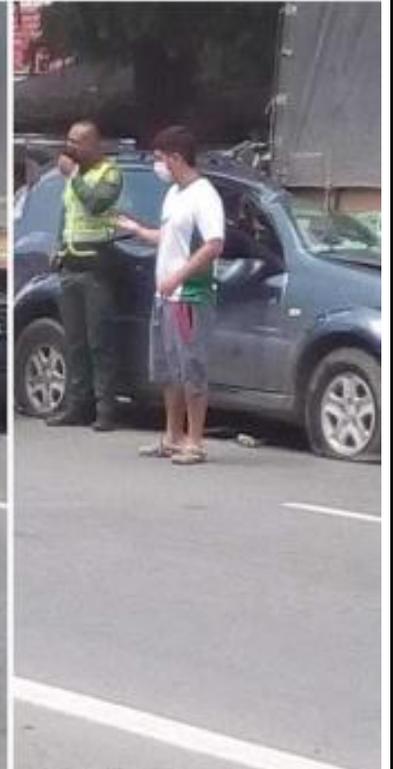
IMAGEN N° 05 PRIMER PLANO: En esta imagen, se observa la zona media superior anterior del vehículo particular, momentos después del contacto con el vértice posterior derecho del vehículo de carga; fue resaltado mediante un círculo abierto la zona media del vidrio panorámico, en donde se vislumbra al interior del habitáculo de la cabina, en la zona N°1, que corresponde al puesto del conductor, la víctima del siniestro, que aún se encuentra aprisionada derivado de la deformación causada durante el impacto. Se aprecia grandes daños, que dan cuenta de la violencia del impacto.

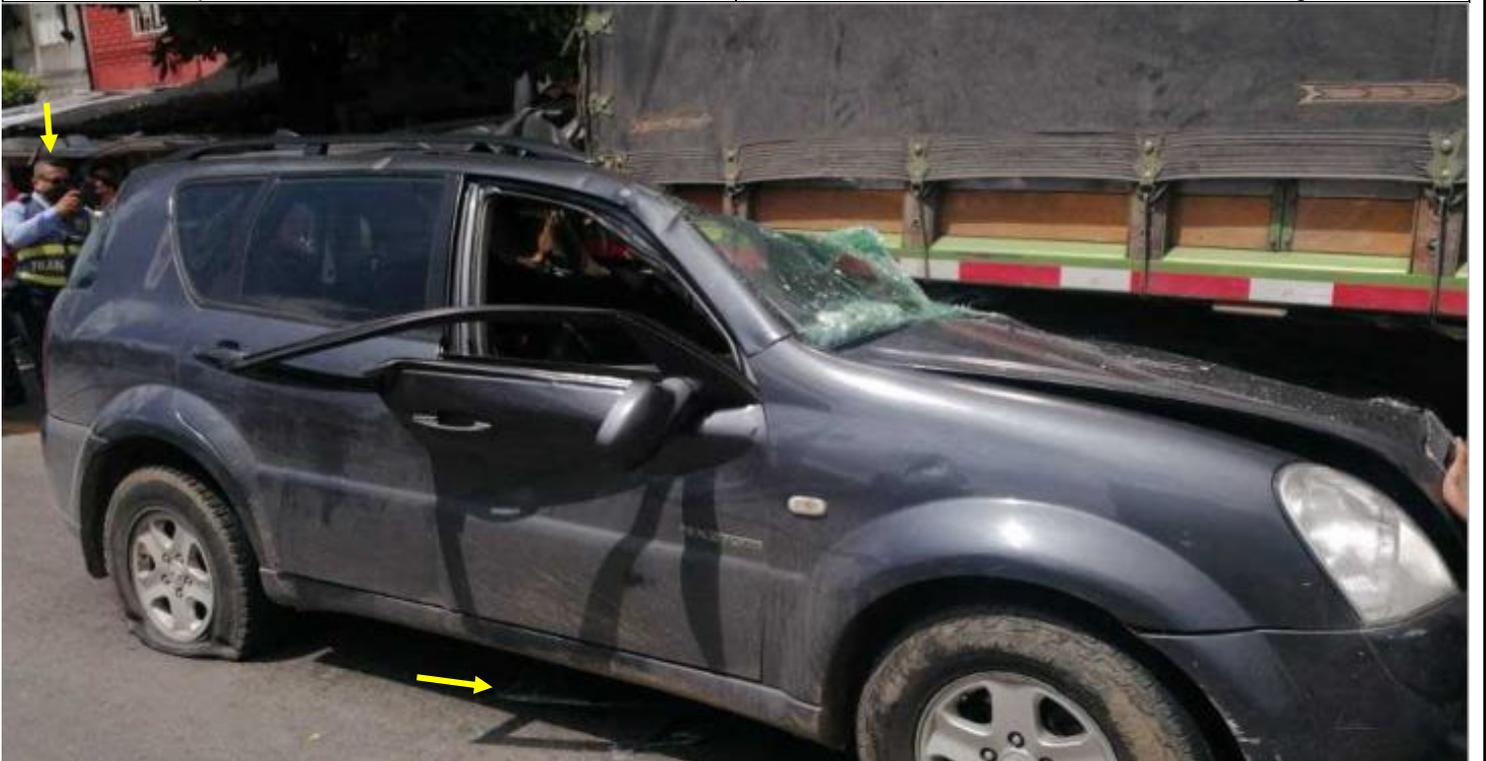
IMAGEN N° 08 PLANO MEDIO: En complemento de las imágenes anteriores, en esta se aprecia el costado derecho del vehículo particular, perspectiva desde la cual se observa parte de la gran afectación estructural del automotor, por la zona de contacto con la carrocería del camión, la víctima ya fue extraída y se aprecia la deformación en el marco de la puerta anterior derecha, por el cual fue sacada, en la superficie asfáltica debajo del automotor, se observa el vidrio de la puerta. Se vislumbra el momento en donde uno de los funcionarios de tránsito, se encuentra realizando tomas fotográficas.

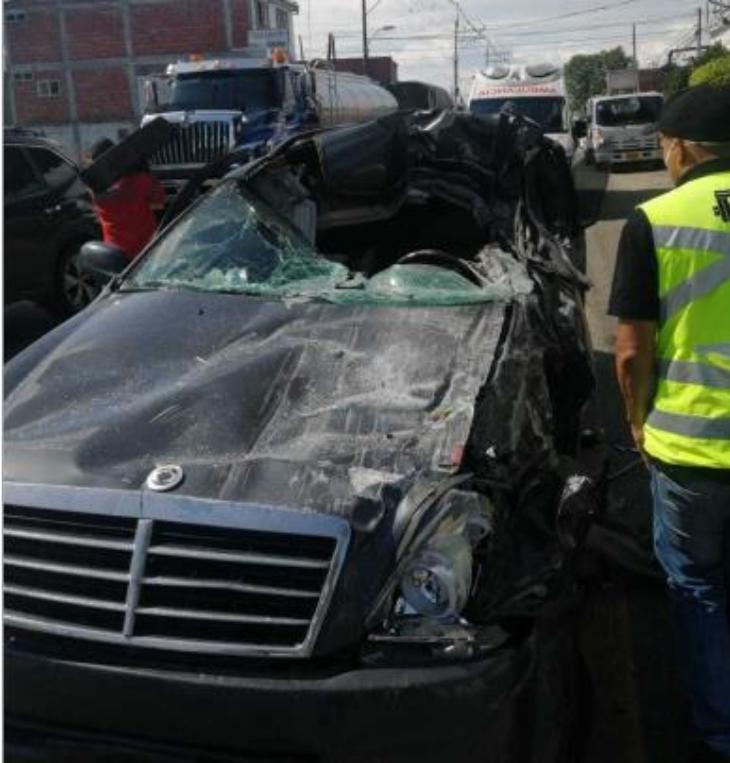
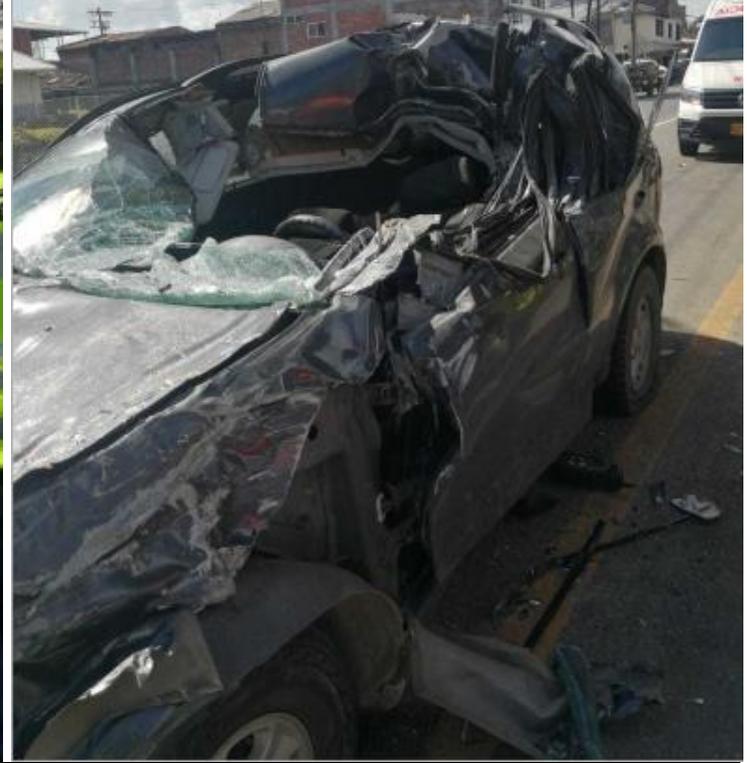
IMAGEN N° 09 PLANO MEDIO: En complemento de las imágenes anteriores, en esta se observa la zona anterior vértice izquierdo del vehículo particular clase camioneta, una vez es separado del camión, se aprecia la gran deformación estructural, así como las marcas por transferencia, en donde se vislumbra pintura, fragmentos y marcas dejadas por componentes del otro vehículo. Se aprecia claramente el desplazamiento desde la zona anterior a la posterior, de diferentes componentes.

IMAGEN N° 010 PLANO MEDIO: En complemento de la imagen anterior, en esta se aprecia el costado izquierdo de la camioneta, zona media superior, en donde se acentúa el daño derivado del siniestro, se aprecia la magnitud de la afectación estructural, así como el compromiso en la zona interior, lo que deriva en la destrucción de componentes, pérdida y deformación de otros, dejando totalmente expuesto la zona N°1, que corresponde al puesto del conductor del vehículo.

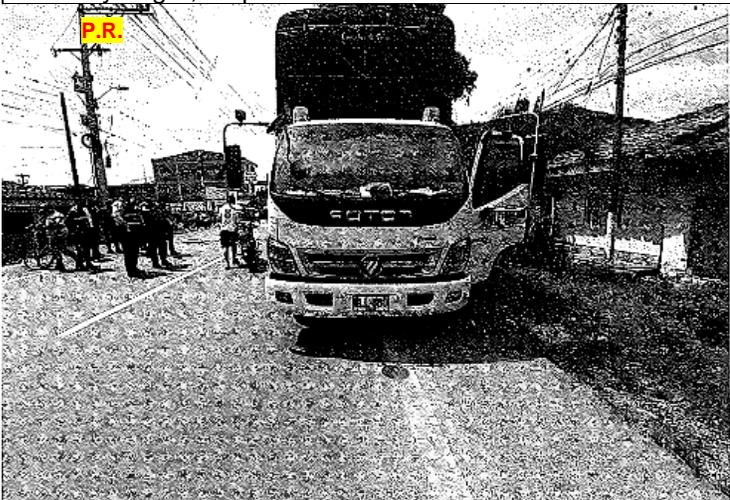
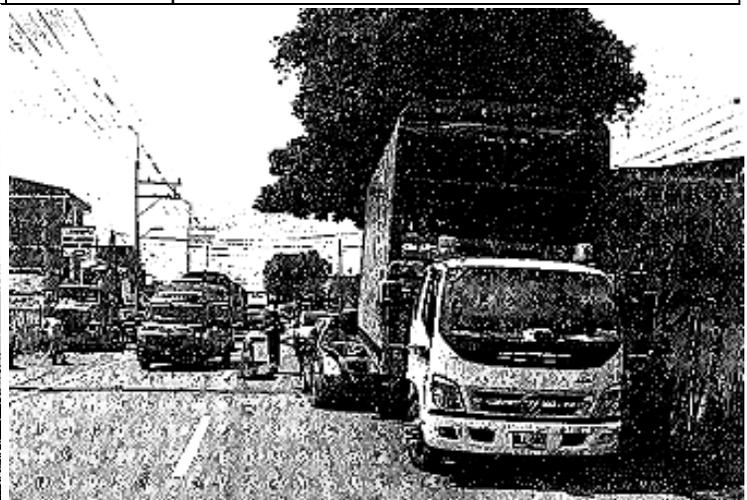
IMAGEN N° 013 PLANO MEDIO: En complemento de la imagen anterior, en esta se observa la zona anterior del camión, en donde se aprecia sobre la línea de borde amarilla ocupando parte de la berma y carril izquierdo de la calzada, de acuerdo al sentido de circulación de la misma.

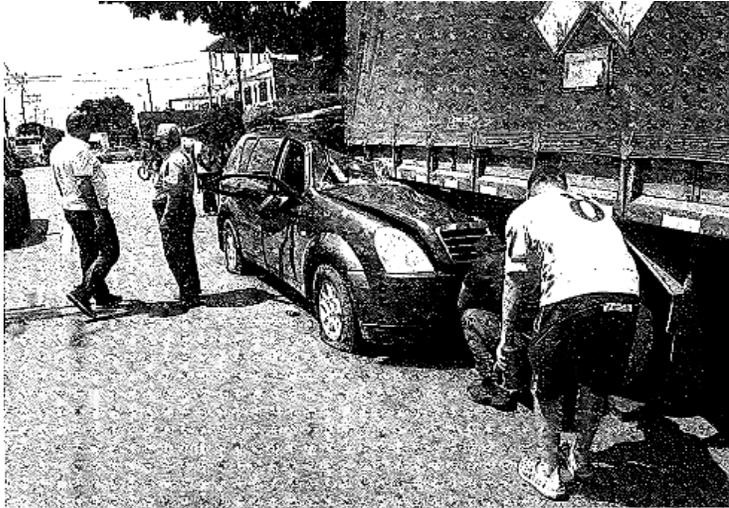
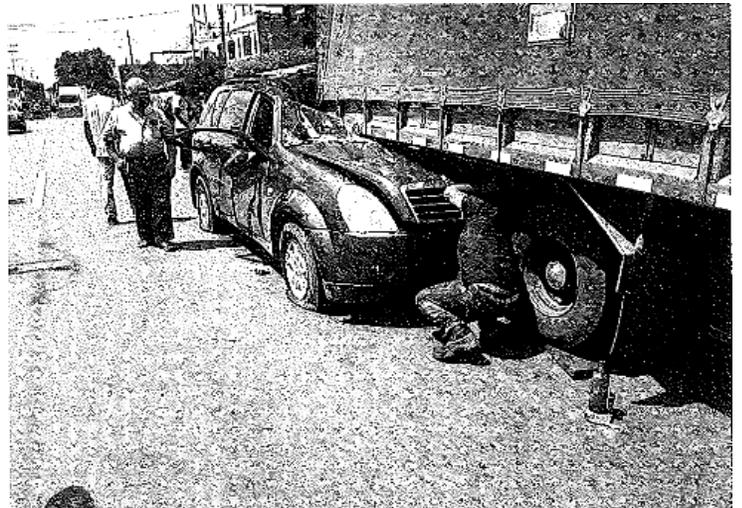
IMAGEN N° 015 PLANO MEDIO: En complemento de la imagen anterior, en esta se aprecia la zona media posterior inferior del vehículo de carga, en donde se aprecia el vehículo particular, aprisionado con la carrocería y chasis del camión, se observa cuando proceden a separarlos.

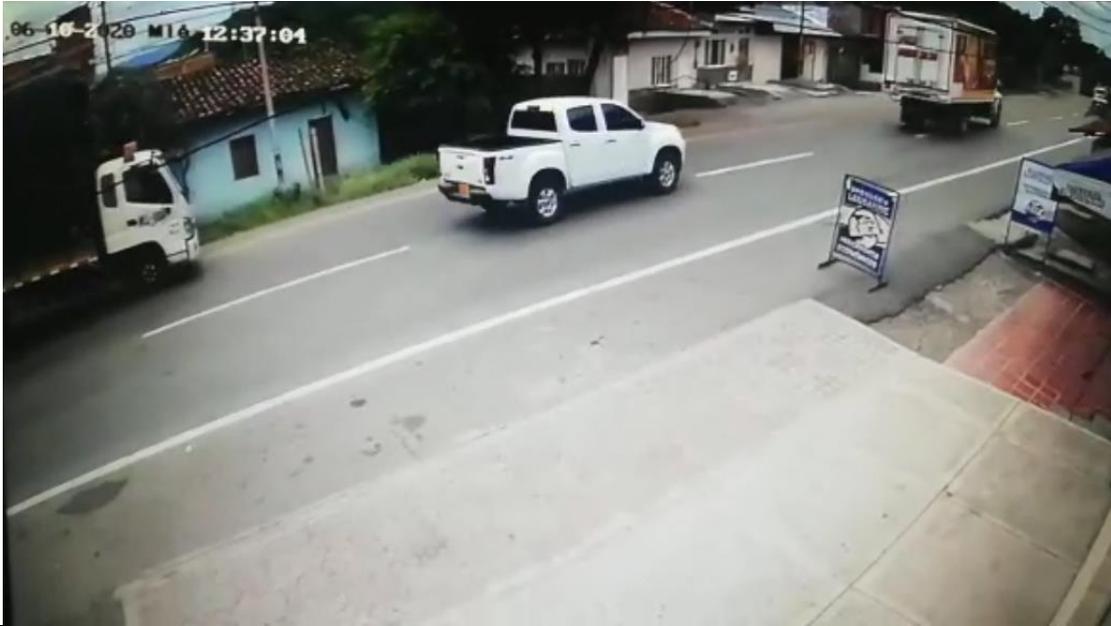
IMAGEN N° 011 PLANO GENERAL: En continuidad de las imágenes anteriores, en esta se observa, sobre el segundo 04 del minuto 37, el avance del vehículo articular clase camioneta de color blanco, que toma el carril izquierdo; en contraste, de acuerdo al arbusto que se aprecia al costado izquierdo de la calzada, el vehículo de carga parece no solo detenerse, sino empezar a sufrir un desplazamiento hacia la zona anterior, lo que permitiría establecer el contacto inicial de la camioneta en donde se traslada la víctima, contra el vértice posterior derecho de la carrocería.

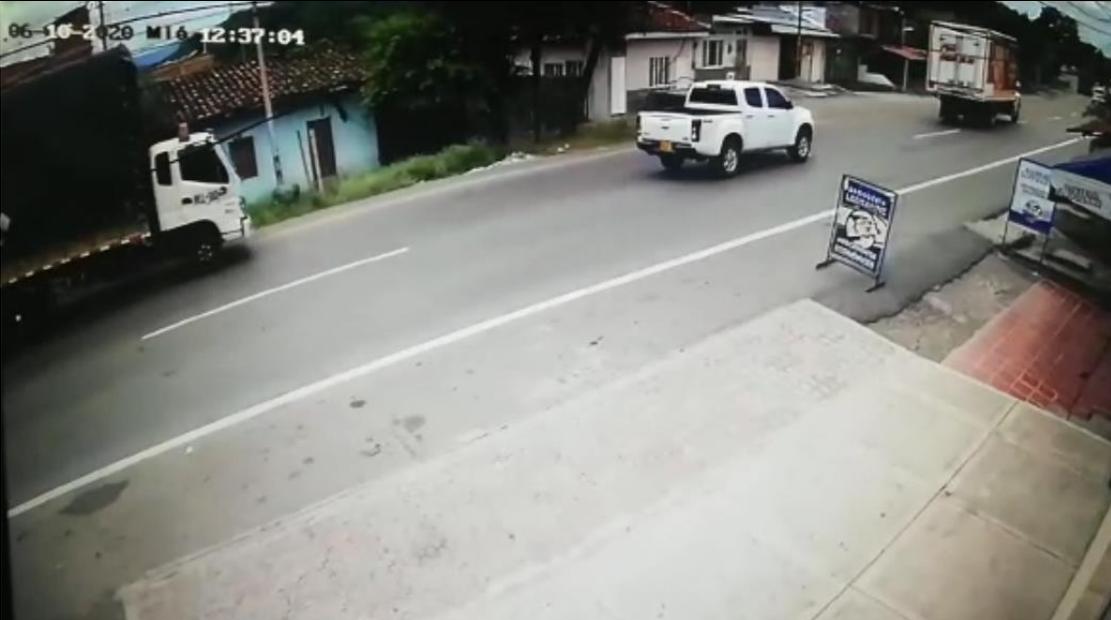
IMAGEN N° 012 PLANO GENERAL: En complemento de la imagen anterior, en esta se observa sobre el mismo segundo 04 del minuto 37, como el vehículo de carga, avanza hacia la zona anterior, derivado al impacto y empuje al momento del impacto, lo que se corrobora con la aparición en escena del eje posterior, y más de la mitad de la carrocería del mismo.

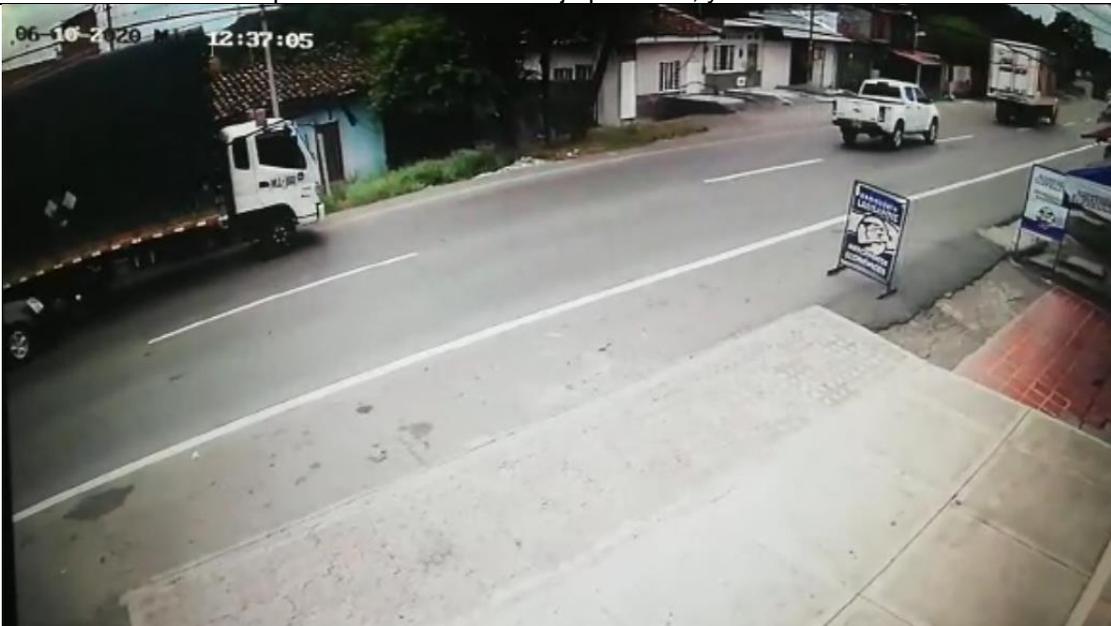
IMAGEN N° 013 PLANO GENERAL: En complemento de las imágenes anteriores, en esta se aprecia el momento en que aparece en escena, el vértice anterior derecho del vehículo en el cual se trasladaba la víctima, ya en contacto con el vehículo de carga; esta ubicación, en la cual el automotor de servicio particular, circula sobre el carril izquierdo, permite inferir de manera razonable, que la víctima se desplazaba detrás de la camioneta blanca de platón, y del camión furgón, quienes de manera previa, cambiaban hacia el carril izquierdo, transitando sobre la zona media de la calzada, de tal manera, que se genera un efecto cortina frente a lo que precede a su paso, por lo cual, asumió que podía cambiar de carril, cuando es sorprendida por el vehículo de carga que retrocedía, ocupando la berma y parte del carril izquierdo, interponiéndose a su paso, sin darle tiempo a una maniobra de evitabilidad efectiva.

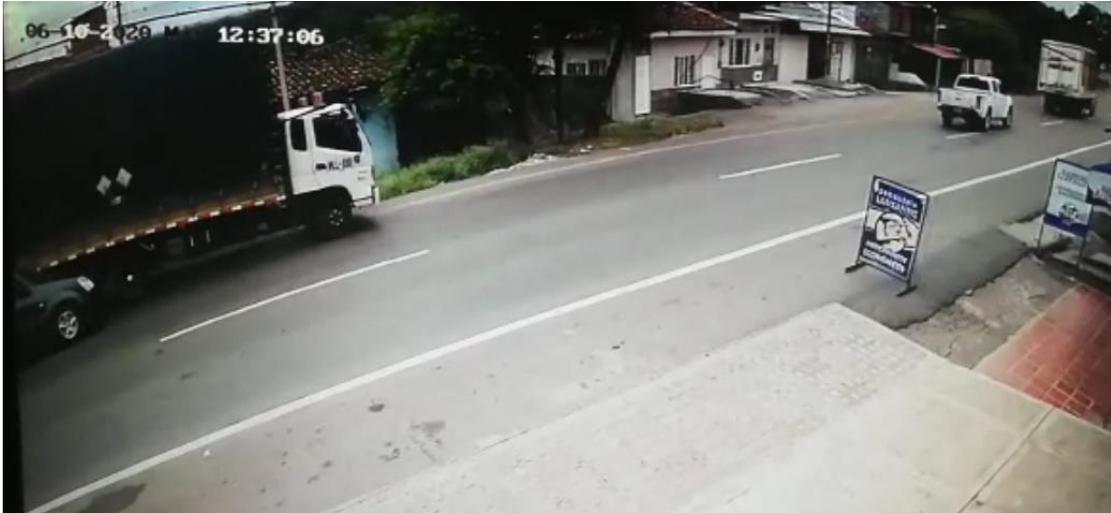
IMAGEN N° 014 PLANO MEDIO: En complemento de la imagen anterior, en esta se aprecia sobre el segundo 06 del minuto 37, la continuidad del avance hacia la zona anterior del vehículo clase camión, junto con el vehículo particular en el cual se trasladaba la víctima, derivado del movimiento previo y fuerza de contacto.

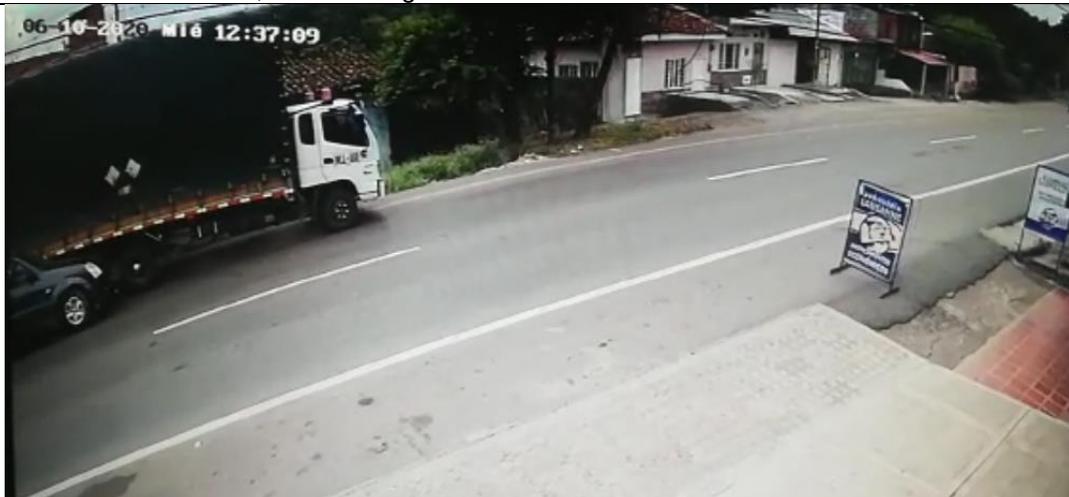
IMAGEN N° 017 PLANO GENERAL: Esta imagen corresponde a la última extraída del video aportado como objeto de estudio, en donde se aprecia sobre el segundo 08 del minuto 37, la detención total de los vehículos inmersos en el siniestro, posterior al impacto y desplazamiento sufrido; se vislumbra el buen estado de la puerta anterior derecha de la camioneta.

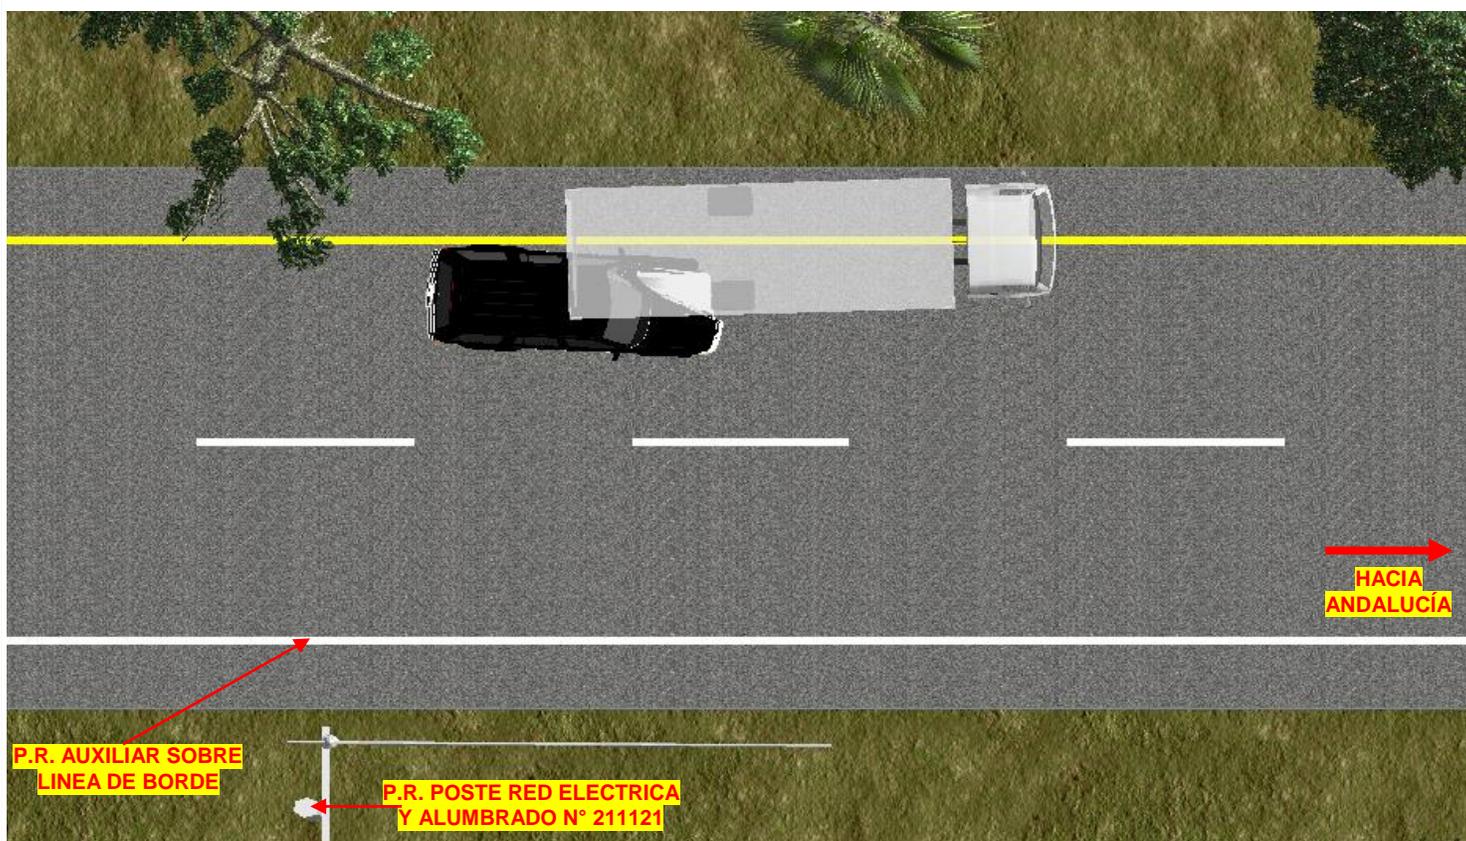
IMAGEN N° 04 VISTA EN PLANTA - PLANO MEDIO: En complemento de la imagen inmediatamente anterior, en esta se observa la ubicación de las evidencias relacionadas, desde una perspectiva más cercana a la superficie, lo que permite vislumbrar la relación espacial, entre los vehículos, la calzada, y los puntos de referencia empleados para el amarre o toma de medidas; se presenta el vehículo de carga con iluminación de luz o en degradado, a fin de apreciar el vértice y costado izquierdo del campero, que se encuentra en contacto con este; es importante indicar que el paso cebrado se encuentra a una distancia aproximada de 30 metros antes del lugar donde se da el hecho, y el reductor de velocidad elevado a una distancia aproximada de 70 metros.
