INFORME TÉCNICO
UNIDAD ESTRATÉGICA DE NEGOCIO DE ACUEDUCTO Y ALCANTARILLADO

Juzgado de Conocimiento	JUEZ DECIMO ADMINISTRATIVO DE ORALIDAD DEL CIRCUITO DE CALI
Medio de Control	REPARACION DIRECTA
Radicado	76001333301020190019000
Demandante	JOSE NAIN QUINTERO Y OTROS
Demandados	DISTRITO ESPECIAL DE SANTIAGO DE CALI EMPRESAS MUNICIPALES DE CALI - EMCALI E.I.C.E. E.S.P.
LLAMADOS EN GARANTIA:	ASEGURADORA SOLIDARIA DE COLOMBIA ALLIANZ SEGUROS S.A. LA PREVISORA S.A. COMPAÑÍA DE SEGUROS

En atención a la solicitud realizada por el juzgado de conocimiento del proceso; mediante el cual, se requiere por parte de EMCALI realizar un informe técnico donde se “(...) *especifique en circunstancias de modo, tiempo y lugar sobre el rompimiento del tubo matriz los días 9 de septiembre de 2017 y 6 de octubre de 2018, indicando entonces los factores que contribuyeron al rompimiento del tubo matriz del agua potable en la zona ya mencionada Avenida 4 A Oeste No. 22-23 Barrio Terrón Colorado de Cali, si corresponden a condiciones de saturación por la forma del terreno o topográficas, los vertimientos de aguas lluvias, la ola invernal, el tipo de construcción, falta de mantenimiento, entre otras y/o a qu

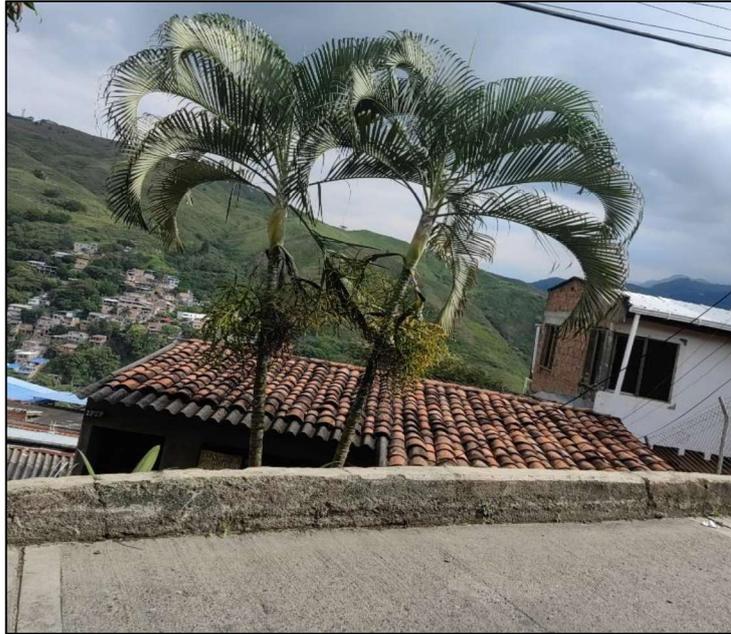
1. Diámetro y material: 4" AC.
2. Lado: Par.
3. Referencia: 1.90m cordón adentro.
4. Profundidad: 0.90m.

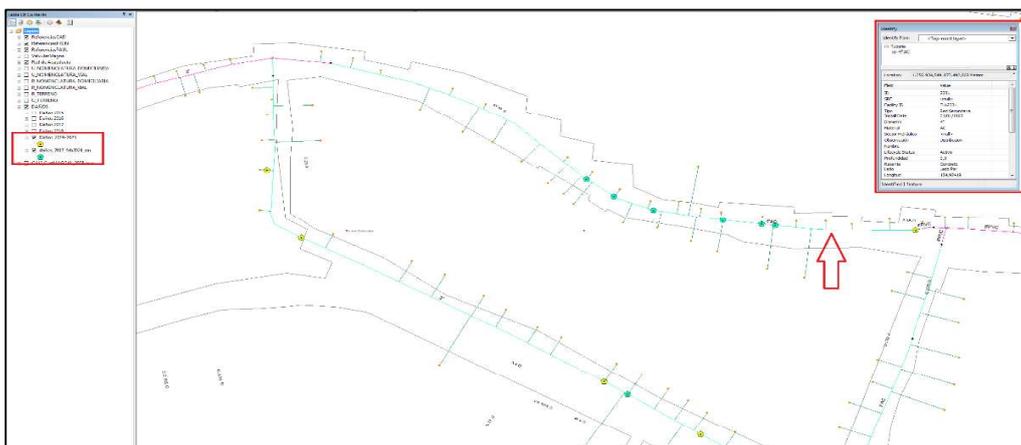
Se aporta impresión de pantalla de ArcGIS donde se puede apreciar la ubicación aproximada del predio y las propiedades descritas de la tubería⁶:
