| <b>INVESTIGADOR DE CAMPO -FPJ-11-</b> | | | | | | | | | | | | | |

2. Objetivo de la diligencia  
FOTOGRAFIA JUDICIAL INSPECCION A LUGARES.

3. Dirección en donde se realiza la actuación  
CARRERA 5 CALLE 21

SE REALIZA LA INVESTIGACIÓN DE POLICIA JUDICIAL DE UN CASO DE LESIONES EN ACCIDENTE DE TRANSITO. AL LLEGAR AL SITIO ESTA LA POLICIA NACIONAL Y EL SITIO DEL ACCIDENTE NO SE ENCONTRABA ACORDONADO. SE REALIZA FOTOGRAFIA JUDICIAL DE EMP Y EF. INSPECCION A LUGAR Y VEHICULOS. LEVANTAMIENTO TOPOGRAFICO DE BOSQUEJO.

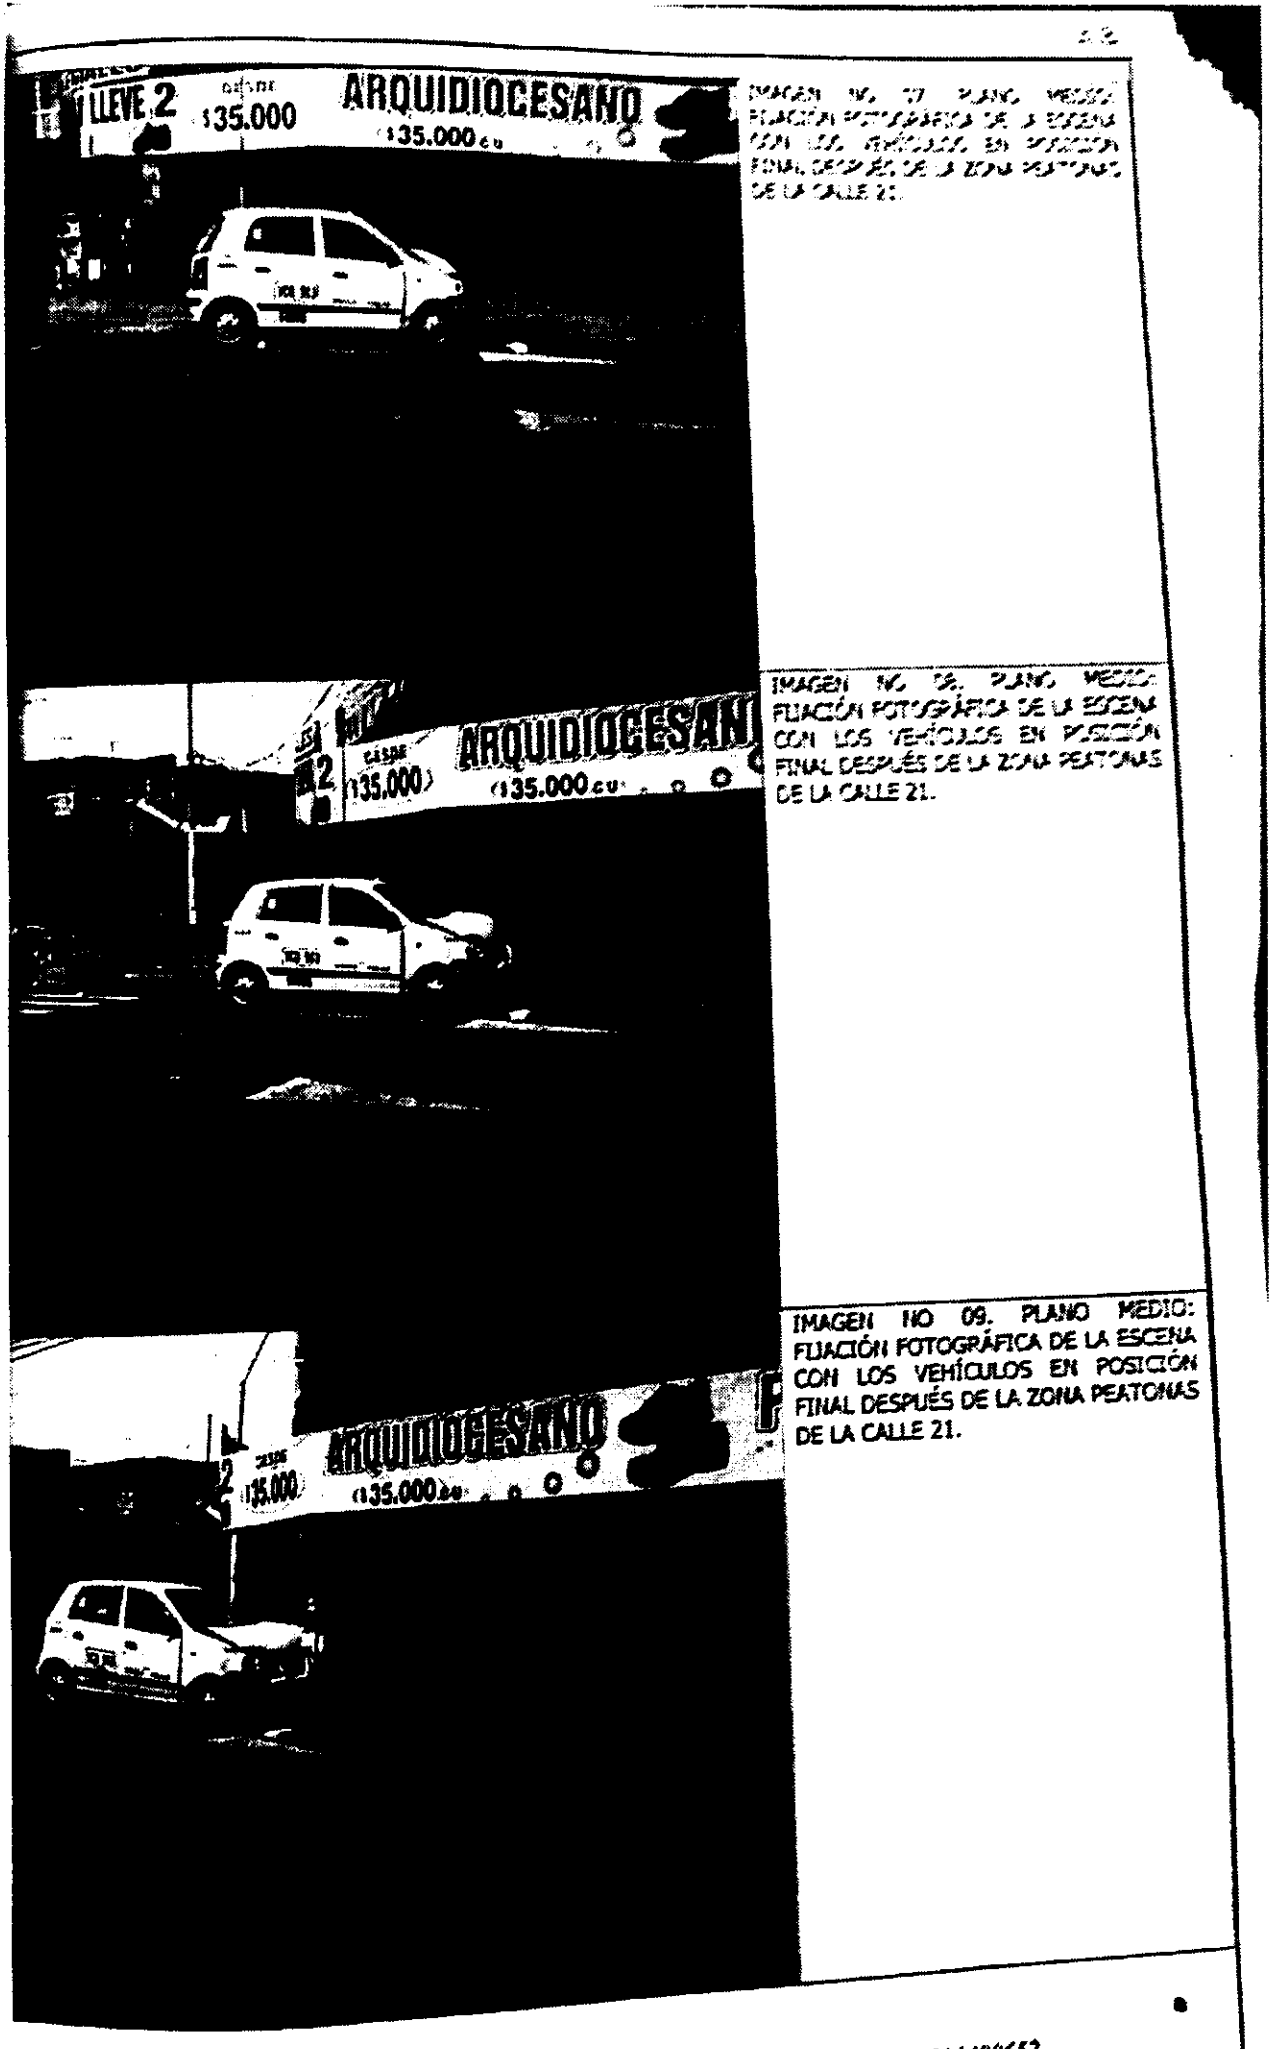
IMAGEN NO. 07. PLANO MEDIO:  
FILIACIÓN FOTOGRÁFICA DE LA ESCENA  
CON LOS VEHÍCULOS EN POSICIÓN  
FINAL DESPUÉS DE LA ZONA PEATONAL  
DE LA CALLE 21.

IMAGEN NO. 08. PLANO MEDIO:  
FILIACIÓN FOTOGRÁFICA DE LA ESCENA  
CON LOS VEHÍCULOS EN POSICIÓN  
FINAL DESPUÉS DE LA ZONA PEATONAL  
DE LA CALLE 21.

IMAGEN NO. 09. PLANO MEDIO:  
FILIACIÓN FOTOGRÁFICA DE LA ESCENA  
CON LOS VEHÍCULOS EN POSICIÓN  
FINAL DESPUÉS DE LA ZONA PEATONAL  
DE LA CALLE 21.

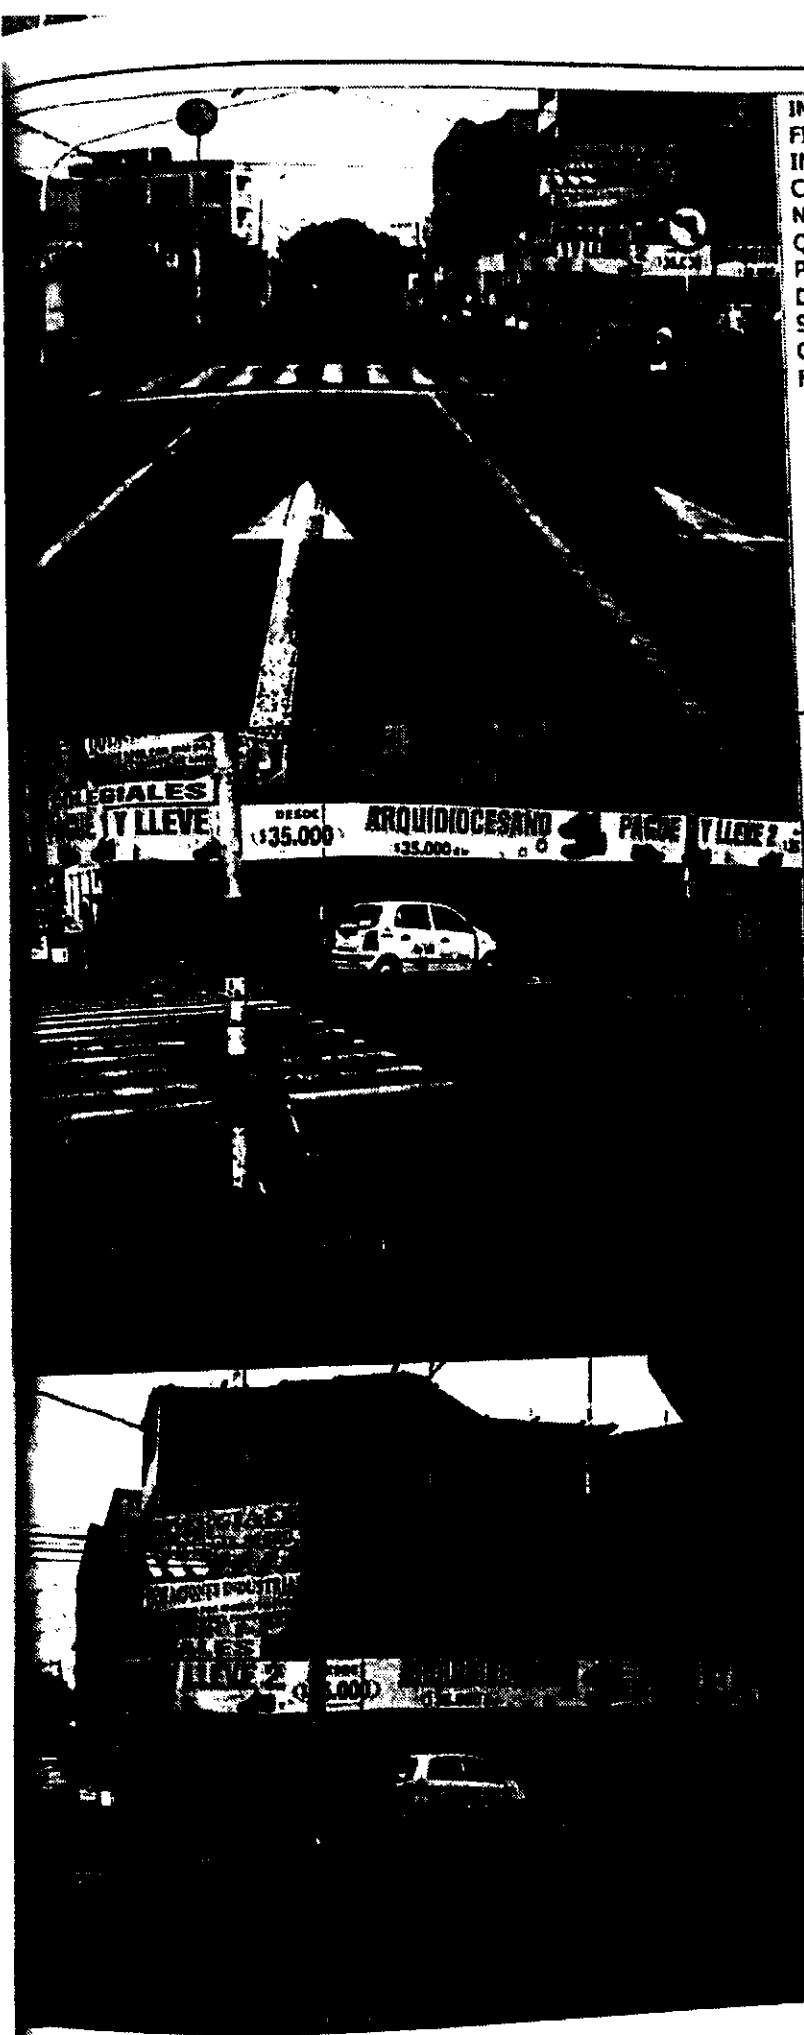
IMAGEN NO 04. PLANO GENERAL :  
FIJACIÓN FOTOGRÁFICA DE LA  
INTERSECCIÓN DE LA CALLE 21 CON  
CARRERA 5 CON SENTIDO CENTRO  
NORTE LA CUAL ES LA TRAYECTORIA  
QUE PRESENTA LA MOTOCICLETA DE  
PLACA OTM21A EN LA CUAL ESTÁ  
DEBIDAMENTE DEMARCADA Y  
SEÑALIZADA. EN ESTA IMAGEN SE  
OBSERVA EL SEMÁFORO EN  
FUNCIONAMIENTO.

IMAGEN NO 05. PLANO MEDIO:  
FIJACIÓN FOTOGRÁFICA DE LA ESCENA  
DONDE SE OBSERVAN LOS VEHÍCULOS  
EN POSICIÓN FINAL DONDE SE VE  
QUE EL VEHÍCULO TIPO TAXI  
ARRASTRA LA MOTOCICLETA DESPUÉS  
DE LA ZONA PEATONAL.

IMAGEN NO 06. PLANO MEDIO:  
FIJACIÓN FOTOGRÁFICA DE LA ESCENA  
DONDE SE OBSERVAN LOS VEHÍCULOS  
EN POSICIÓN FINAL DONDE SE VE  
QUE EL VEHÍCULO TIPO TAXI  
ARRASTRA LA MOTOCICLETA DESPUÉS  
DE LA ZONA PEATONAL. ADEMÁS SE  
OBSERVA CON MÁS DETALLE EL  
SEMÁFORO EN BUEN ESTADO Y  
FUNCIONANDO.

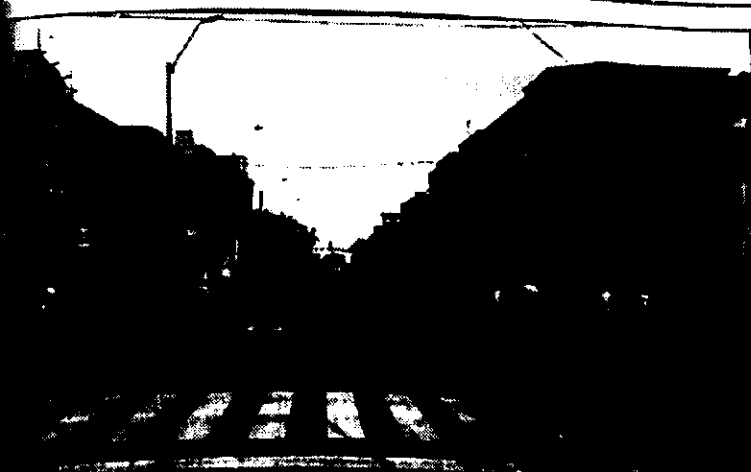
IMAGEN NO 01. PLANO GENERAL: FIJACIÓN FOTOGRÁFICA TOMADA SOBRE LA CALLE 21 CON SENTIDO AL ORIENTE LA CUAL ES LA TRAYECTORIA QUE PRESENTA EL TAXI DONDE SE OBSERVA LA INTERSECCIÓN DE LA CALLE 21 CON CARRERA 5 SE OBSERVA LA PARTE POSTERIOR DE EL VEHÍCULO TAXI EN LA ESQUINA DE NOMENCLATURA 21-14.

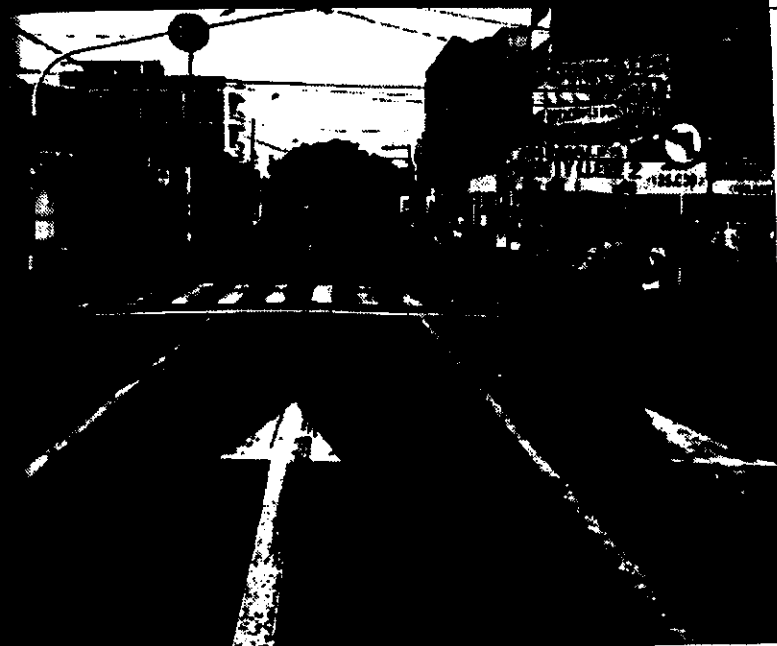
IMAGEN NO 02. PLANO GENERAL : FIJACIÓN FOTOGRÁFICA DE LA INTERSECCIÓN DE LA CALLE 21 CON CARRERA 5 CON SENTIDO CENTRO NORTE LA CUAL ES LA TRAYECTORIA QUE PRESENTA LA MOTOCICLETA DE PLACA QTM21A EN LA CUAL ESTÁ DEBIDAMENTE DEMARCADA Y SEÑALIZADA

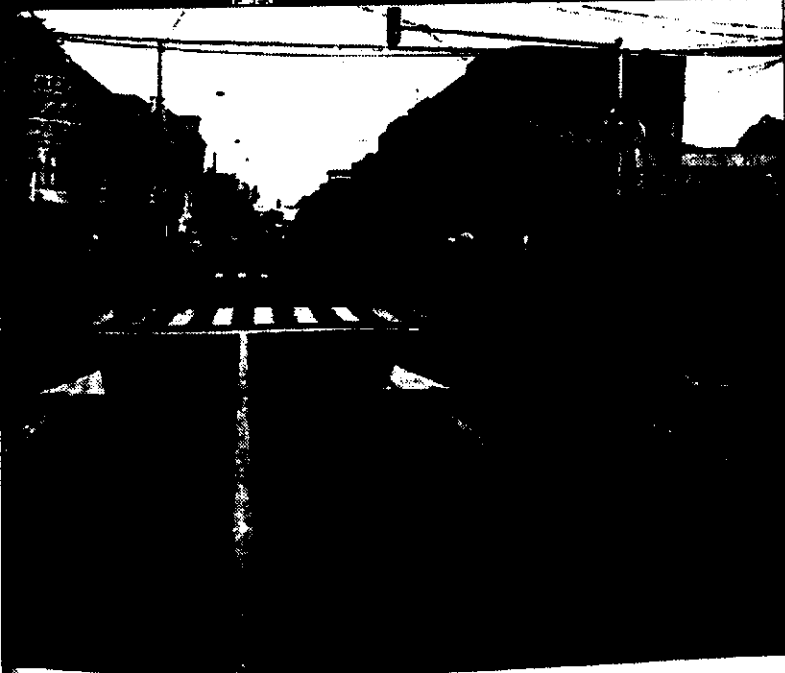
IMAGEN NO 03. PLANO GENERAL: FIJACIÓN FOTOGRÁFICA TOMADA SOBRE LA CALLE 21 CON SENTIDO AL ORIENTE LA CUAL ES LA TRAYECTORIA QUE PRESENTA EL TAXI DONDE SE OBSERVA LA INTERSECCIÓN DE LA CALLE 21 CON CARRERA 5 SE OBSERVA LA PARTE POSTERIOR DE EL VEHÍCULO TAXI EN LA ESQUINA DE NOMENCLATURA 21-14. EN ESTA IMAGEN SE OBSERVAN LOS SEMÁFOROS EN FUNCIONAMIENTO.

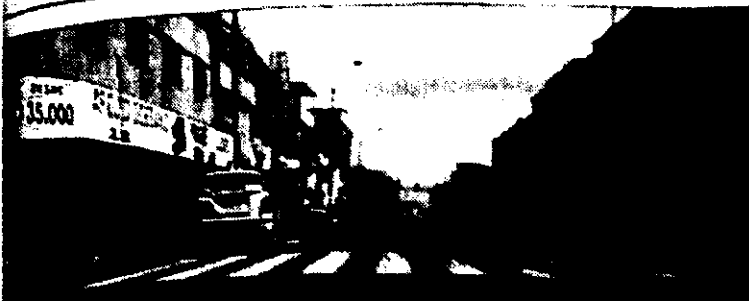
IMAGEN NO 22. PLANO MEDIO:  
FIJACIÓN FOTOGRÁFICA DE LA ESCENA  
CON EL ACORDONAMIENTO PARA  
PROTEGER LA ESCENA.

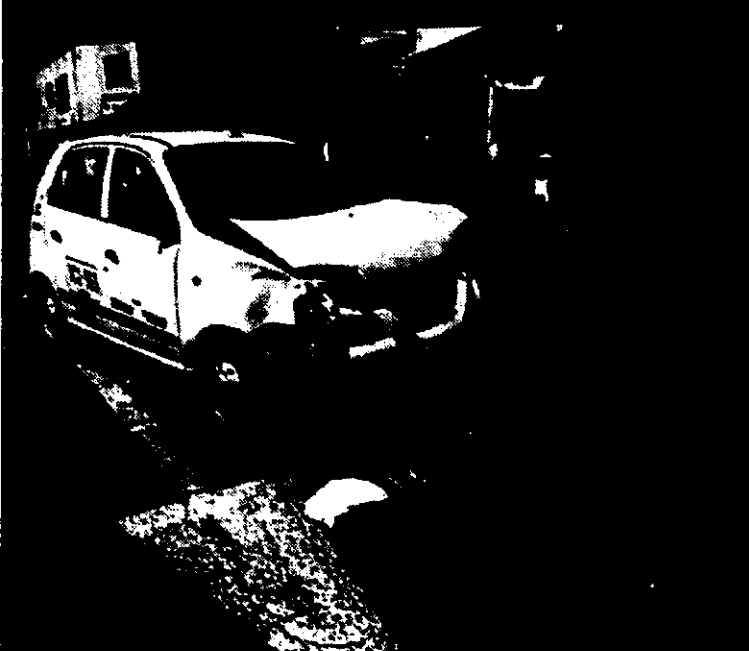
IMAGEN NO 23. PRIMER PLANO:  
FIJACIÓN FOTOGRÁFICA DE LA ESCENA  
DONDE SE OBSERVAN LOS VEHÍCULOS  
EN PASIÓN FINAL.

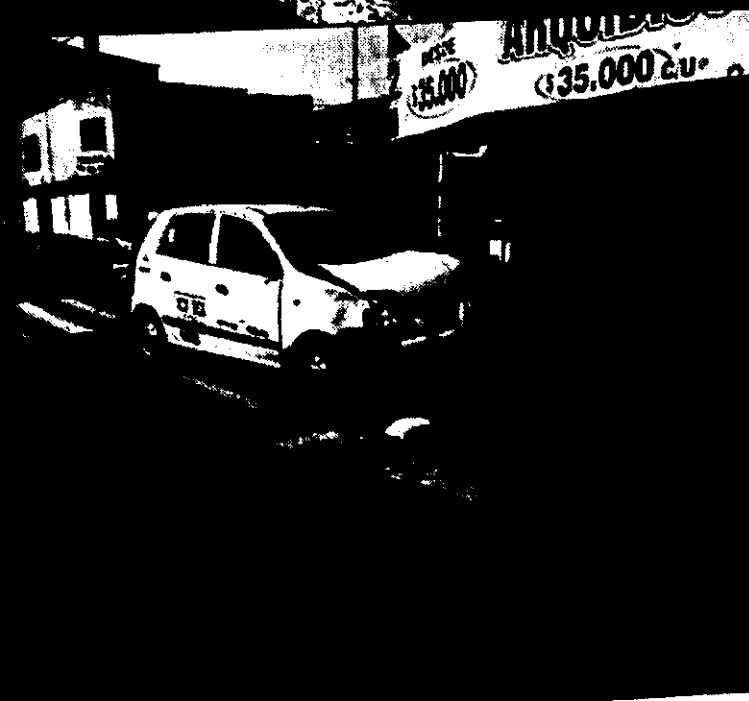
IMAGEN NO 24. PRIMER PLANO:  
FIJACIÓN FOTOGRÁFICA DE LA ESCENA  
DONDE SE OBSERVAN LOS VEHÍCULOS  
EN PASIÓN FINAL.

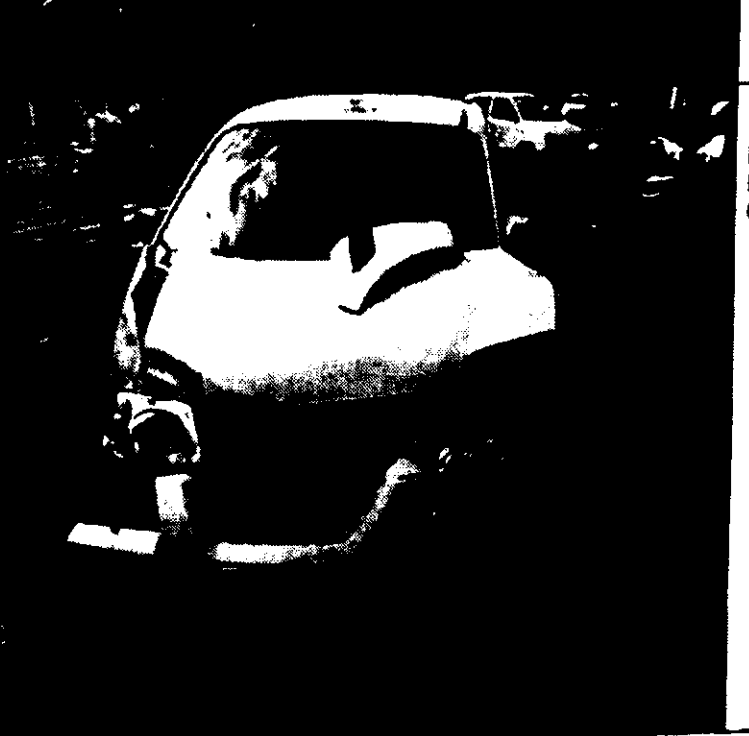
IMAGEN NO 30. PRIMER PLANO:  
FIJACIÓN FOTOGRÁFICA DE EL TAXI EN  
EL CUAL SE OBSERVAN LOS DAÑOS EN  
LA PARTE ANTERIOR DE EL VEHÍCULO  
CON EL BOMPER, EL CAPOT DAÑADOS.
