<b>ACTA DE VISITA DE AUDITORÍA</b>		<b>01</b>
Grupo Interno de Trabajo para la Vigilancia y Control Fiscal macro de los Recursos del Sistema General de Regalías		PRF-801112-2020-37858
Fecha de inicio: 05 de noviembre de 2024	Fecha de terminación: 08 de noviembre de 2024

1. Mesa de trabajo para el recaudo de documentación técnica, financiera y jurídica del proyecto BPIN 2013004150005 ejecutado por el municipio de Chitaraque - Boyacá, el cual tiene por objeto la "MEJORAMIENTO Y PAVIMENTACIÓN DE LA VÍA CHITARAQUE – CARBONERA, MUNICIPIO DE CHITARAQUE, DEPARTAMENTO DE BOYACÁ.". Igualmente, se solicita la aclaración de inquietudes respecto al trabajo que se realizó, para lo cual se

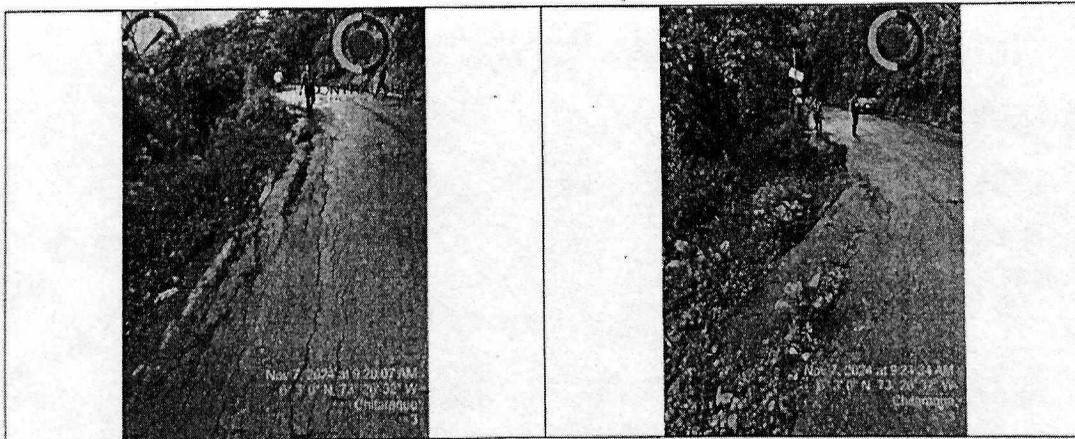
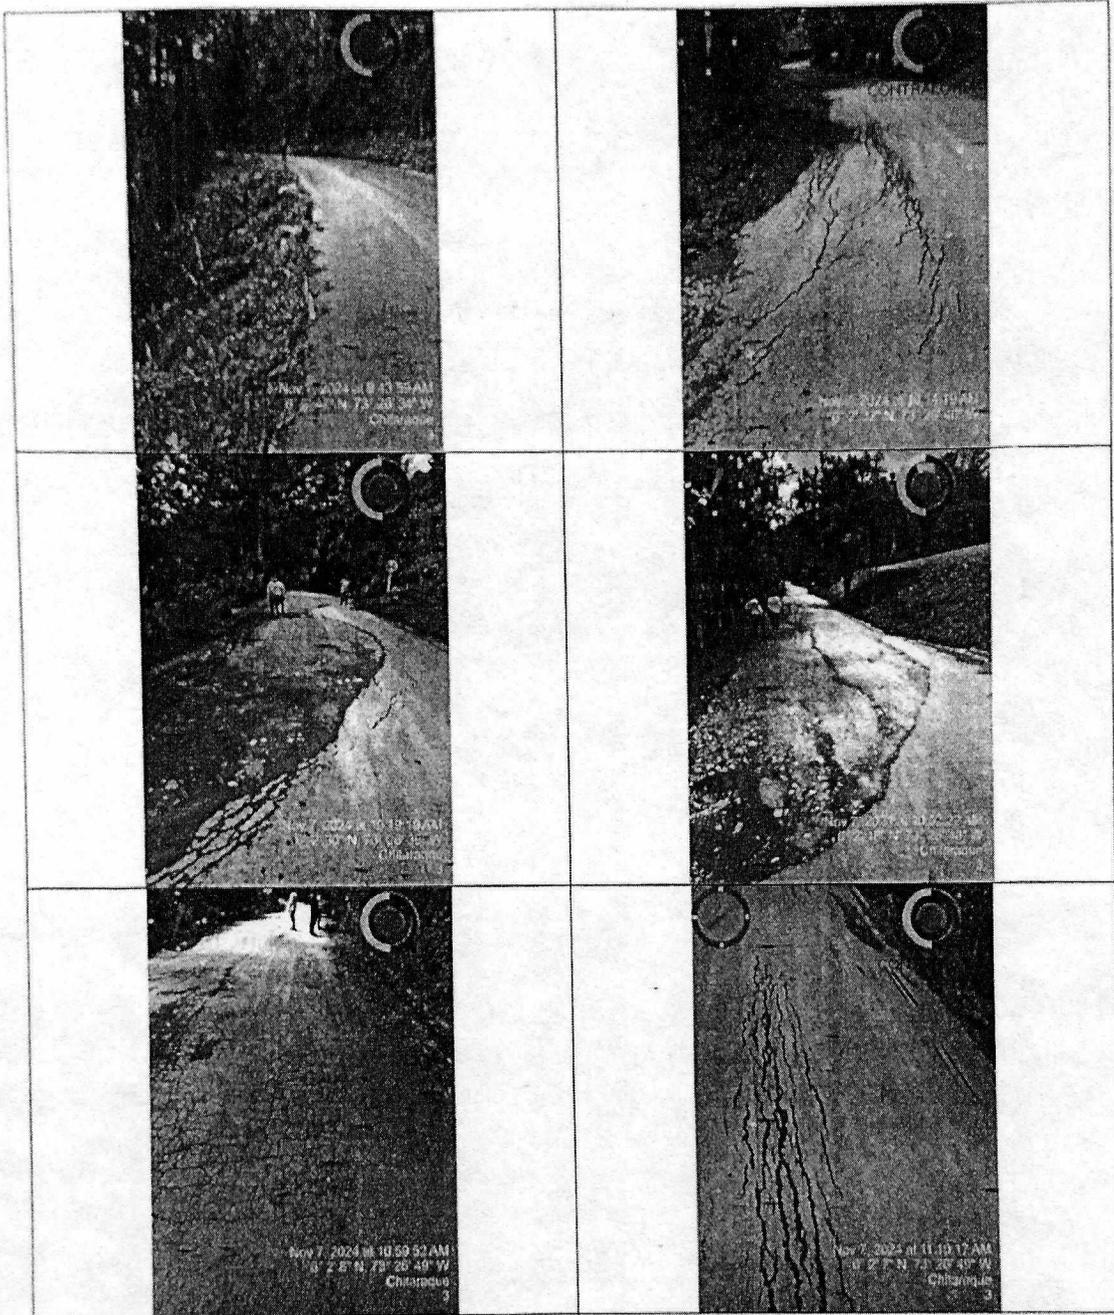
Además, en recorrido se lograron identificar patologías asociadas a: fisuras longitudinales, fisuras transversales, piel de cocodrilo, fisuras en bloque y pérdida de banca en algunos sectores de la vía, como se presenta a continuación:

FORMATO PARA LA INSPECCION DE DAÑOS EN PAVIMENTO FLEXIBLE				
REALIZADO POR:				
NOMBRE DE LA VIA		Carbonera - Chitaraque		
MUNICIPIO		Chitaraque		
PR INICIAL	Km 0+000			
PR FINAL	Km 3+300			
Carril	Abscisa	Tipo	Daño	
			Largo (m)	Ancho (m)
1	K0+01974	FISURA LONGITUDINAL	2.10

2	K0+09057	HUNDIMIENTO	20	2.20
1	K0+107.76	HUNDIMIENTO	32.68	6
1	K0+157.51	HUNDIMIENTO	20.2	1.8
1	K0+188.41	HUNDIMIENTO	29.1	2.10
	K0+294.51	HUNDIMIENTO	18.82	6
1	K0+311.33	HUNDIMIENTO	35.68	3
	K0+396	HUNDIMIENTO	40.54	6
1	K0+478.96	HUNDIMIENTO	9.90	1.80
1	K0+495.46	HUNDIMIENTO	8.80	0.90
1	K0+541.52	HUNDIMIENTO	59.11	2.80
1	K0+669.90	VENTANA	28.14	3
1	K0+778	HUNDIMIENTO	29.03	3
	K0+828.67	HUNDIMIENTO	55.06	5.50
1	K0+887.78	HUNDIMIENTO	7.30	0.9
1	K0+842.67	HUNDIMIENTO	132.48	6
		FINALIZA TRAMO 1		
1	K1+028.86	HUNDIMIENTO	18.74	2.2
	K1+144.85	VENTANA	41.64	6
	K1+186.49	FISURA LONGITUDINAL	16.5	
	K1+231.77	HUNDIMIENTO	26.94	6
1	K1+258.92	HUNDIMIENTO	16.37	3
1	K1+286.66	HUNDIMIENTO	11.8	2.30
1	K1+350.14	HUNDIMIENTO	22.91	5
1	K1+410.56	HUNDIMIENTO	31.65	5
1	K1+442.21	HUNDIMIENTO	66.56	2.5
1	K1+508.79	HUNDIMIENTO	18.7	6
1	K1+522.24	HUNDIMIENTO	11.31	6
	K1+551.27	FISURA LONGITUDINAL	7.8	
	K1+572.07	HUNDIMIENTO	147.85	6
	K1+767.77	HUNDIMIENTO	24.09	4.90

K1+837.53	HUNDIMIENTO	2.7	1.2
	K1+856.40	HUNDIMIENTO	2.8	1.2
	K1+859.99	HUNDIMIENTO	21.24	6
	K1+885.02	HUNDIMIENTO	28.59	6
	K1+947.20	HUNDIMIENTO	35.92	6
		TRAMO 2		
	K2+009.42	HUNDIMIENTO	22.7	6
	K2+083	HUNDIMIENTO	45.37	3.90
	K2+128.37	HUNDIMIENTO	11	1.7

K2+134.32	HUNDIMIENTO	1.20	0.45
	K2+139.65	HUNDIMIENTO	3.9	2
	K2+149.49	HUNDIMIENTO	19.05	1
	K2+168.58	BACHE	3	3
	K2+176.57	HUNDIMIENTO	1.50	1.10
	K2+176.58	HUNDIMIENTO	53.17	6
	K2+179.17	PIEL DE COCODRILO	6.70	1.80
	K2+244.21	HUNDIMIENTO	14.37	1
	K2+257.68	HUNDIMIENTO	16.61	1.9
	K2+567	HUNDIMIENTO	29.63	1.10
	K2+753.77	HUNDIMIENTO	12.98	1.10
	K2+840	FISURA LONGITUDINAL	6.93	
	K2+868.61	FISURA LONGITUDINAL	16.07	
	K2+907.31	HUNDIMIENTO	15.14	2.6
	K2+922.44	FISURA LONGITUDINAL	10	
	K2+932.45	FISURA LONGITUDINAL	11.23	
	K2+945.09	HUNDIMIENTO	17.45	2
	K2+974.07	HUNDIMIENTO	5.88	2
	K2+982.48	FISURA LONGITUDINAL	19.32	
		TRAMO 3		
	K3+047.45	HUNDIMIENTO	19.77	2.30
	K3+284.95	K - Final

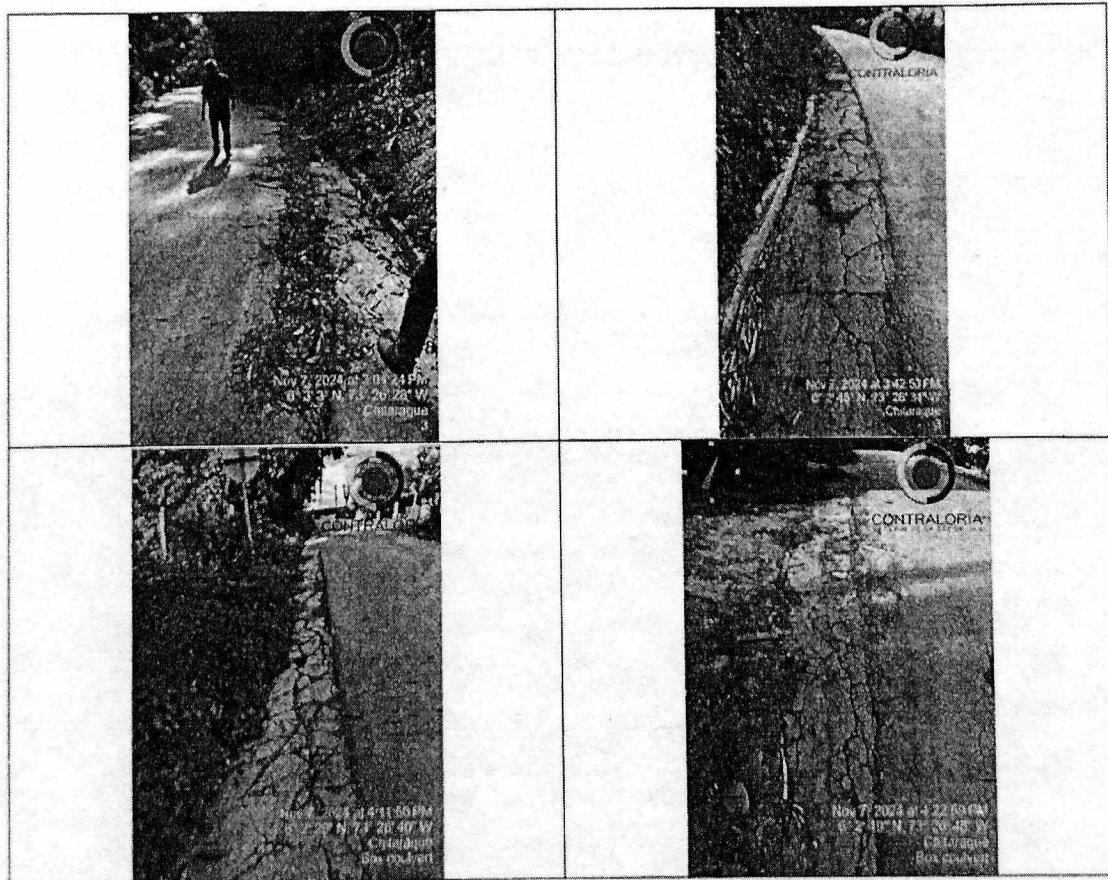
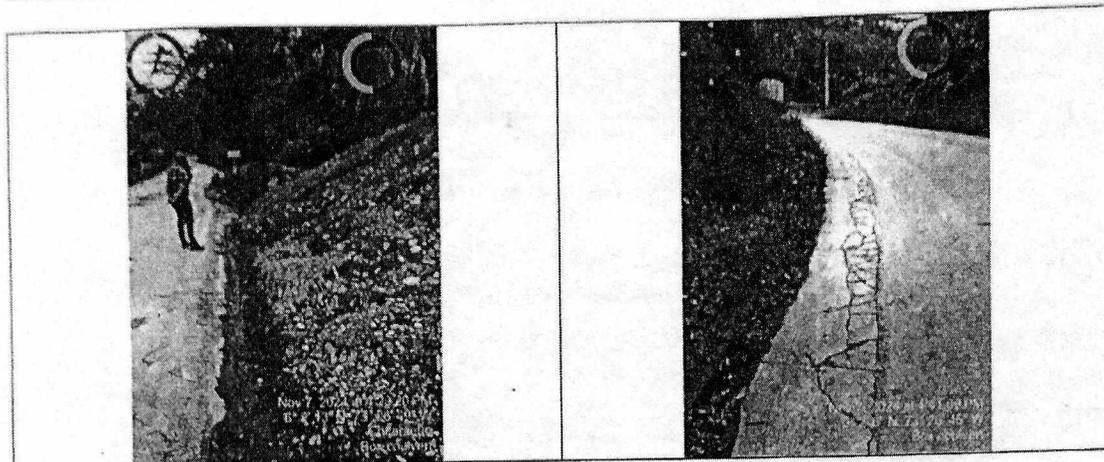
Subsiguientemente, se hace recorrido alrededor de las cunetas construidas alrededor de la vía de longitud, las cuáles a momento de la visita presentan colmatación y obstrucción con material vegetal y de suelo generado obstrucción en ellas y denotando

falta de mantenimiento, además en las juntas generadas entre el pavimento el elemento se evidencio la presencia de material vegetal.

Así mismo, en recorrido se logró evidenciar una serie de patologías asociadas Grietas longitudinales, Grietas transversales, Grietas de esquina y Grietas en bloque, que han logrado desencadenar una serie de fracturación en la estructura, con grados de severidad catalogados entre mediana y alta complejidad, permitiendo así la circulación del agua en la estructura, lo que produce que esta se queden sin piso base y se rompan debido a las fuerzas de tracción, adicional como estas estructuras carecen de refuerzo se acelera el fenómeno, lo anterior se evidencio en las cantidad de secciones de cunetas instaladas, los cuales presentan una sección típica de 1.5 metros de longitud por 0.9 metros de ancho, y donde se observa que conserva la geometría de la misma alrededor de la vía, salvo los tramos donde este elemento no se encuentre como se presenta a continuación:

FORMATO PARA LA INSPECCION DE DAÑOS EN PAVIMENTO FLEXIBLE					
REALIZADO POR:		Edwin Alberto Meza Mosquera			
NOMBRE DE LA VIA		Carbonera			
MUNICIPIO		Chitaraque			
PR INICIAL		Km 0+000			
PR FINAL		Km 18+000			
Carril	Tipo	Abscisa	Sever	Daño	
				Largo (m)	Ancho (m)
1		K0+0		4	0.90
2		K0+0		24	0.90
1		K0+124.19		12	0.90
		K0+124.19		14.42	0.90
				61.5	0.90
		K0+0307.25		12.13	0.90
		K0+0333.83		39.62	0.90
		K0+0398.24		73.65	
1		K0+0471.86		1.5	
		K0+0683.79		3

K0+0704	157.5	
	K0+0941.43	38.42	
	K0+0979.85	9	
	K1+150.21		
	K1+192.67	244.5	
	K1+653.49	51	
	K1+189.26	53.83	
	K1+943.09	13	
	K1+992.71	30.72	
	K2+023.43	3	
	K2+045	29.8	
	K2+074.80	69.99	
	K2+174.79	292.5	
	K2+828.85	81	
	K3+020	76.5	
	K3+250.24	22.35
