- 1. **FECHA:** 25 de marzo de 2025
- 2. **SOLICITANTE:** CENTRO DE INTERNAMIENTO PREVENTIVO (CIP)
- 3. **RADICADO:** N/A
- 4. **OBJETIVO GENERAL:** EVALUAR LAS INSTALACIONES ELÉCTRICAS PARA VERIFICAR CUMPLIMIENTO DE LA NORMATIVA RETIE.
- 5. **LOCALIZACIÓN:** COMUNA N.º 5  
**BARRIO:** ALFONSO LÓPEZ
- 6. **DIRECCIÓN:** CALLE 39 # 4-36 B

- 7. **CORREGIMIENTO:** N/A **VEREDA:** N/A
- 8. **PROBLEMA O NECESIDAD:** Durante la inspección ocular, se identificaron irregularidades en las instalaciones eléctricas que **no cumplen con los estándares del RETIE**, lo que representa riesgos operativos y de seguridad.

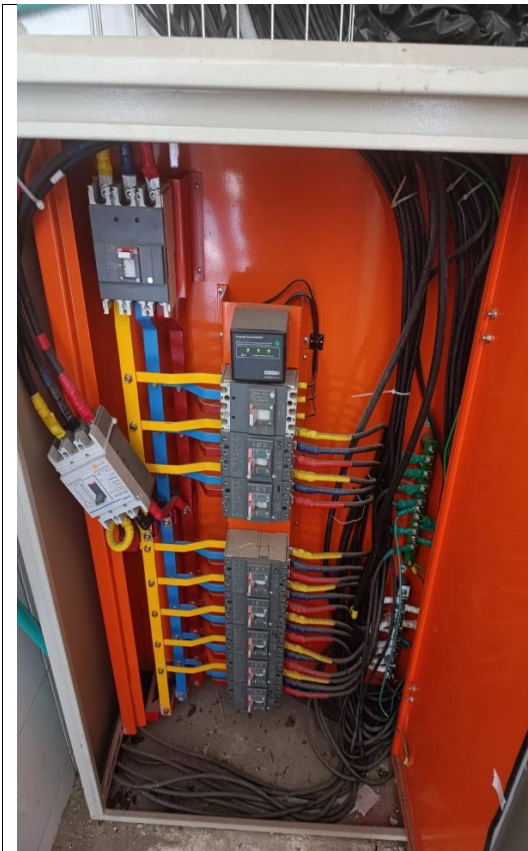
Ilustración 1: Tablero general red trifásica.

- Se realizaron mediciones de voltaje en el tablero general que distribuye la red trifásica, obteniendo los siguientes resultados:
  - L1 y L2: 223 V
  - L1 y Neutro: 130 V
  - Neutro y Tierra: 0V (indica correcta conexión a tierra).
- Las fases están correctamente demarcadas según los colores establecidos por el RETIE:
  - Fase 1: Amarillo
  - Fase 2: Azul
  - Fase 3: Rojo
- Se identificó una caja eléctrica sin tapa en el tablero principal, con conductores expuestos y sin sellado adecuado.

- **Sellado de tableros:**
  - Realizar el sellado correcto de todos los tableros de distribución.
- **Marcación reglamentaria:**
  - Reemplazar las marcaciones hechas con marcador por etiquetas reglamentarias según RETIE.
- **Tomas dobles:**
  - Marcar todas las tomas dobles según lo exigido.
  - Colocar tapas en las tomas que carecen de ellas.
- **Cajas de derivación:**
  - Tapar todas las cajas de derivación que se encuentren abiertas.
- **Tablero principal:**
  - Colocar tapa en la caja eléctrica y sellar los conductores expuestos.

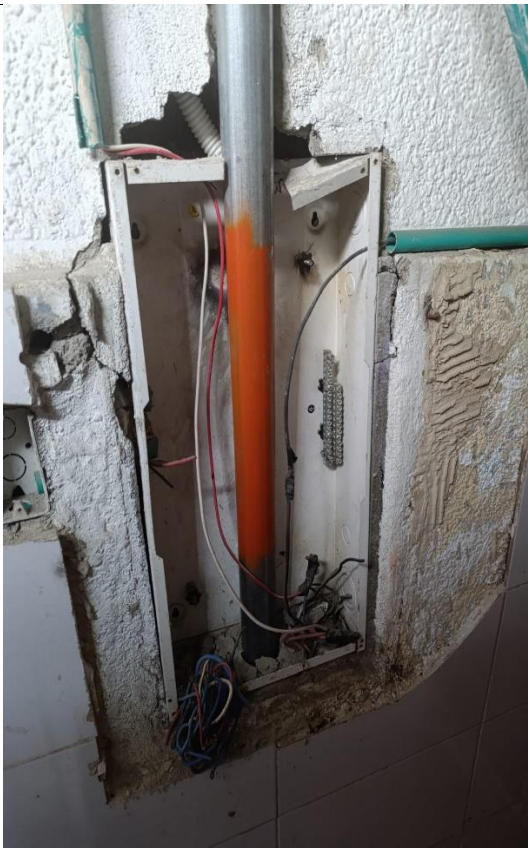
Ilustración 2: Evidencia de caleado expuesto sin sellamiento.

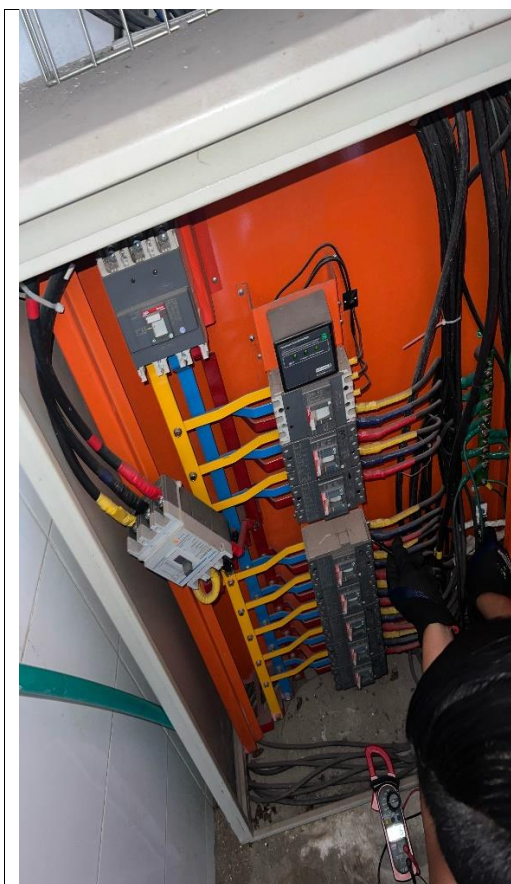
Ilustración 3: Pruebas de medición de voltajes, en relación Fases, Neutro y tierra.

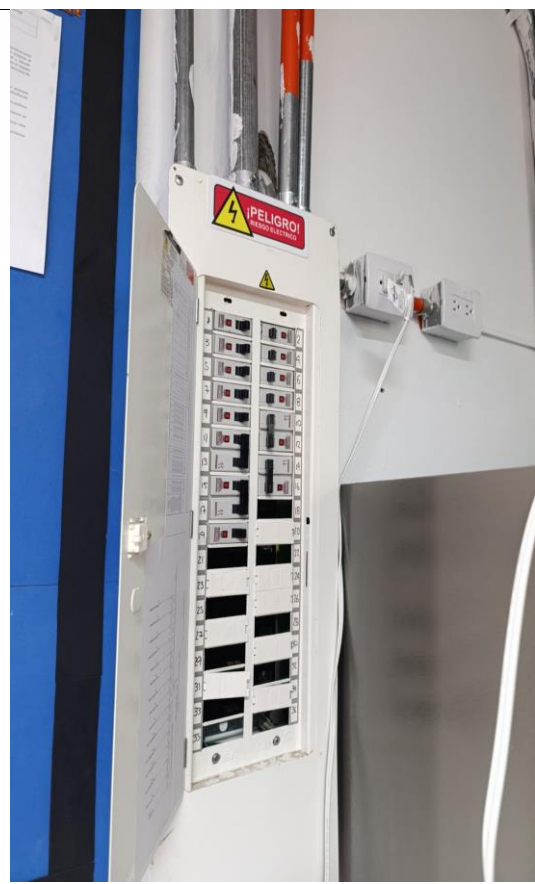
Ilustración 4: Tablero de distribución sin marcación adecuada, y sin sellamiento completo.

- Los tableros de distribución de cada piso están correctamente conectados, con pruebas de amperaje y voltaje dentro de los parámetros normales.
- Sin embargo, los tableros no están sellados de manera correcta, lo que representa un riesgo.
- Algunas marcaciones en los tableros están realizadas con marcador, lo cual no cumple con lo exigido por el RETIE.

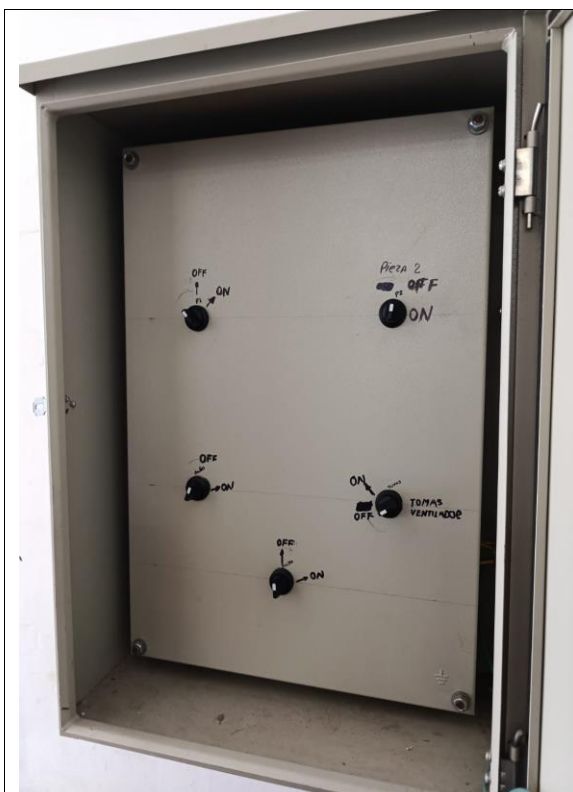
Ilustración 5: Caja de interruptores con mal marcado.

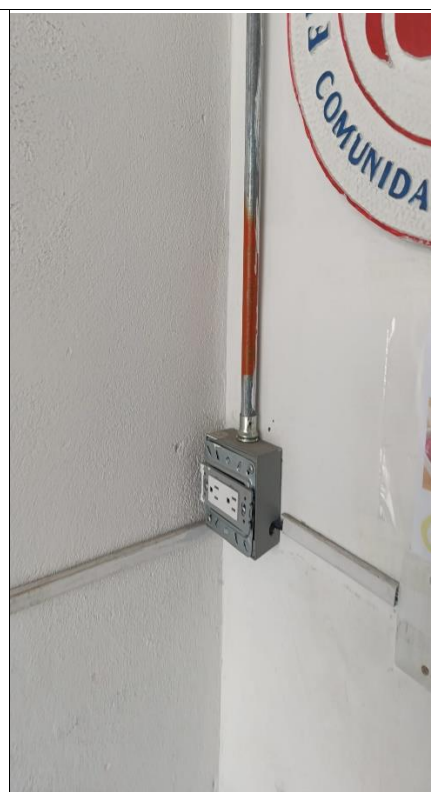
Ilustración 6: Tomas dobles sin tapa.

- Se realizaron pruebas en tomas dobles de cada piso, verificando la correcta conexión de fase, neutro y tierra.
- Se identificó que los tomas dobles no están marcados según lo exige el RETIE.
- Algunas cajas de derivación estaban abiertas y requieren ser tapadas.
- Faltan tapas en algunas tomas dobles.

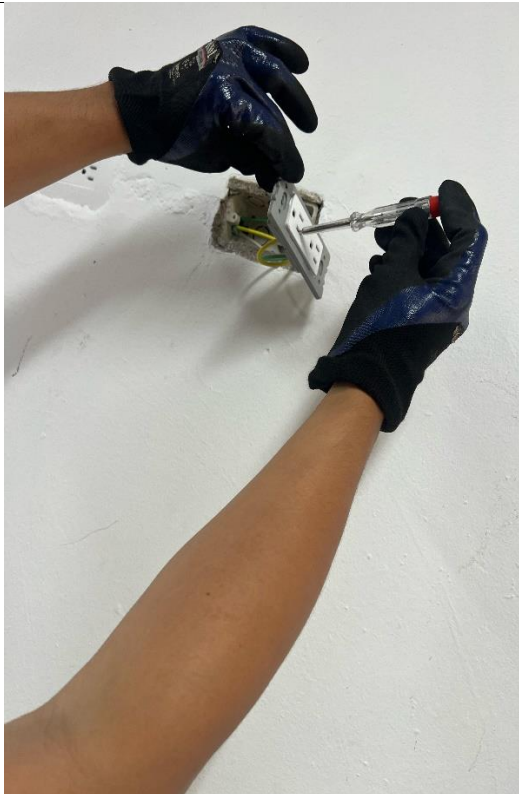
*Ilustración 7: Verificación de correcta conexión y funcionamiento de tomas dobles.*

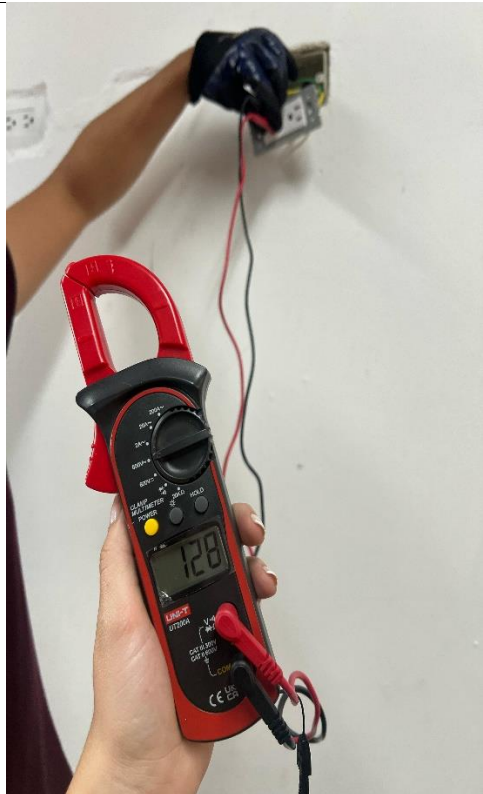
*Ilustración 8: Medición de tomas dobles, identificando su conexión a tierra*

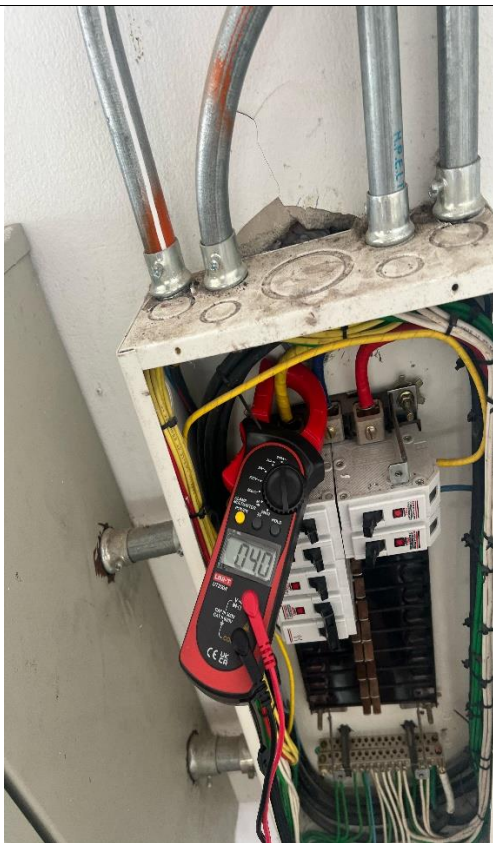
*Ilustración 9: Medición de tableros.*

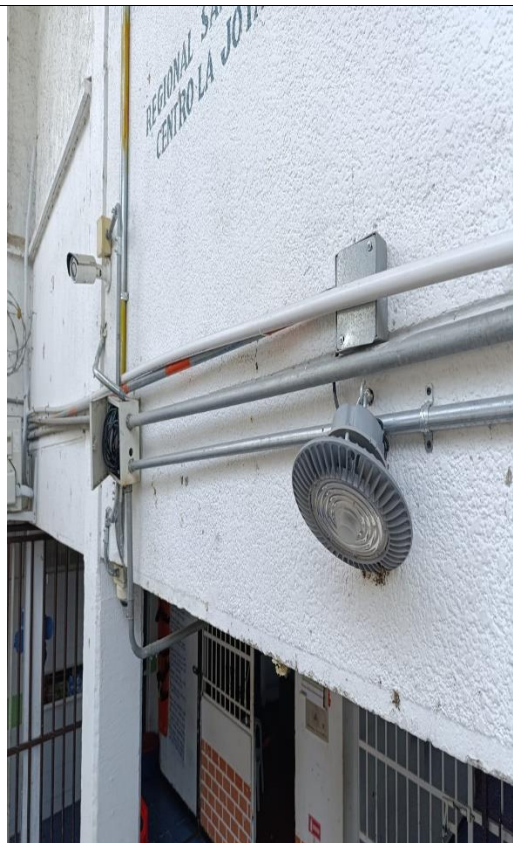
*Ilustración 10: Evidencia de cableado expuesto sin sellamiento.*

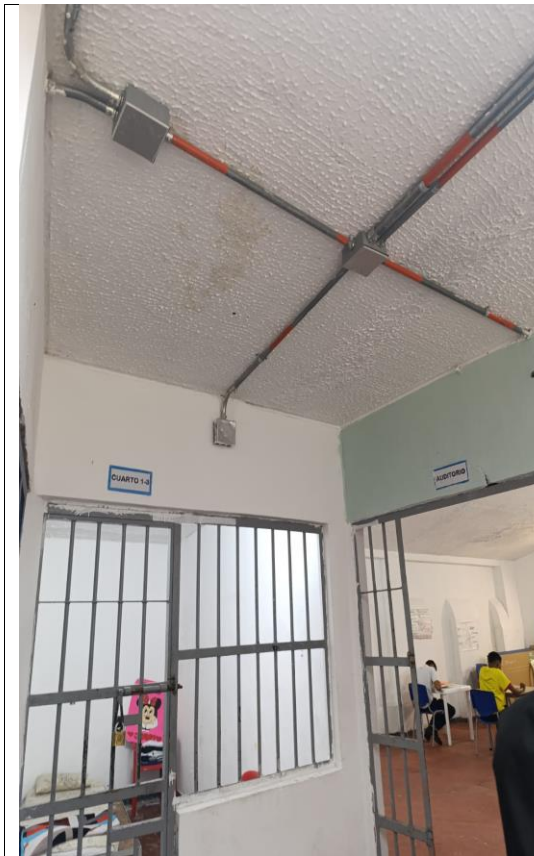
*Ilustración 21: Marcación de tubería.*

- La tubería metálica está correctamente demarcada con color naranja, cumpliendo con la normativa RETIE.

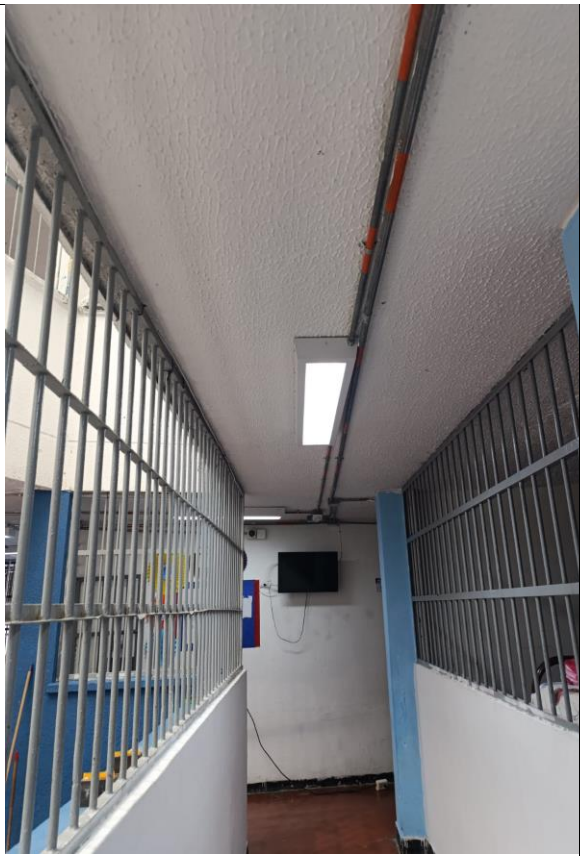
*Ilustración 12: Funcionamiento de luminarias.*

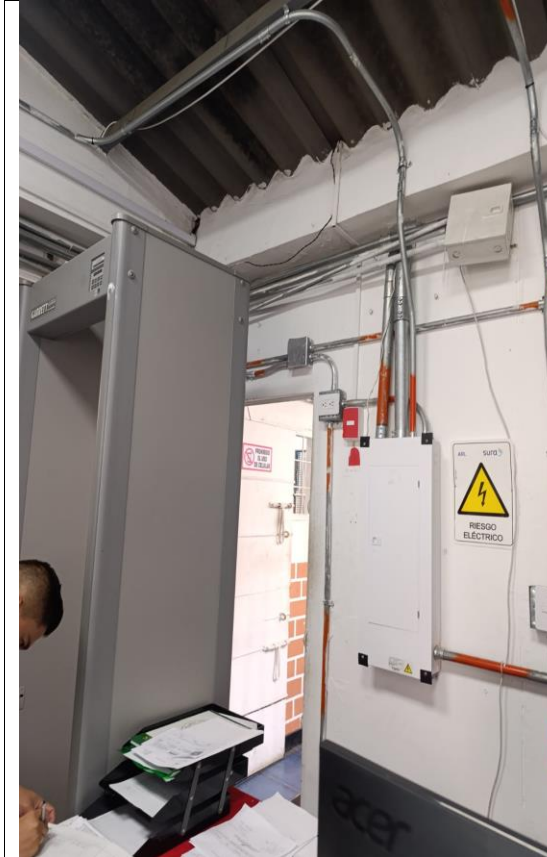
*Ilustración 33: Falta de marcación de tomas de donde perteneces los circuitos.*

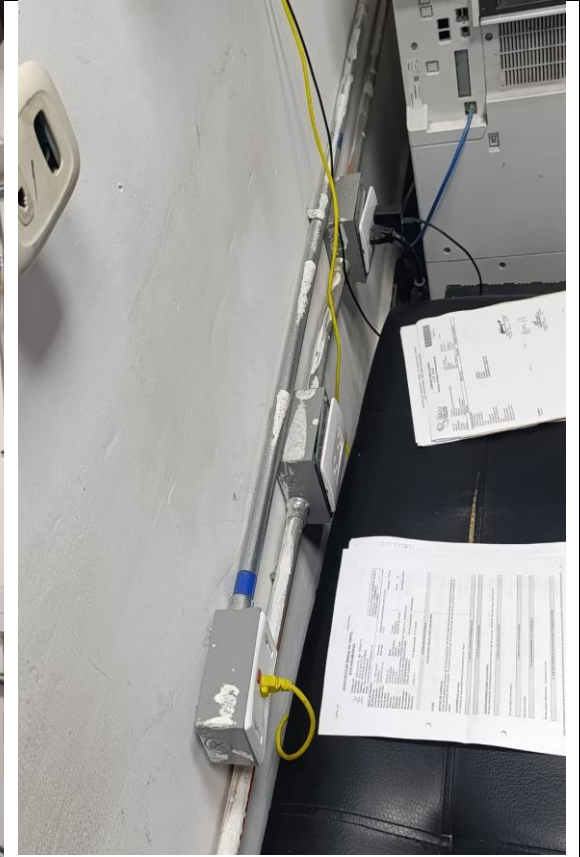
*Ilustración 14: Evidencia de tomas dobles sin marcado.*
