## INFORME PRUEBAS HDROSANITARIAS IE ANTONIO JOSE CAMACHO -CALI

El 9 de Julio de 2020, se realizaron las respectivas pruebas de hermeticidad y estanqueidad, ubicados en **Institución Educativa Antonio José Camacho Sede República del Perú**, ubicado en el Distrito Especial de Cali, Valle del Cauca, en el marco de la determinación del alcance de las obras a ejecutar por la Unión Temporal GMP para esta Institución.

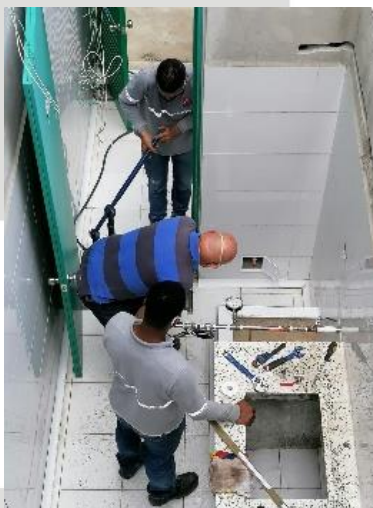
El sector que se verifico que es más crítico, es el sector de la Cocina, donde como se aprecia en la imagen siguiente, se evidencia una fuga considerable manifestándose en una variación casi inmediata de la presión suministrada a la red existente.

**Imagen 1. Prueba Hidrostática Cocina**

- ✓ Se deben reparar las fugas existentes de la red hidráulica en el sector de la cocina, lo que implica demoliciones parciales para identificar el origen del problema.

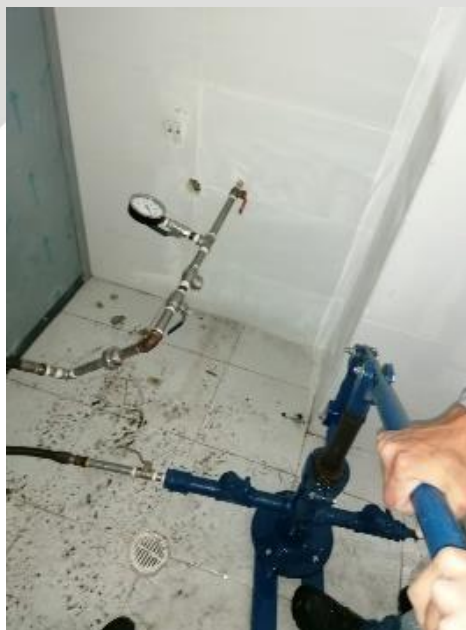
Posteriormente, se realiza la respectiva medición en baño 1 del Sector del Comedor, donde se evidencio que al colocar presión al equipo de medición, se presentaron fugas por las juntas del enchape en la zona de lavamanos, atribuible a problemas de hermeticidad en las uniones de la tubería o algún a alguna avería en el tramo de tubería. (Ver imagen 2)

**Imagen 2. Fugas en juntas de enchape zona lavamanos sector Comedor**

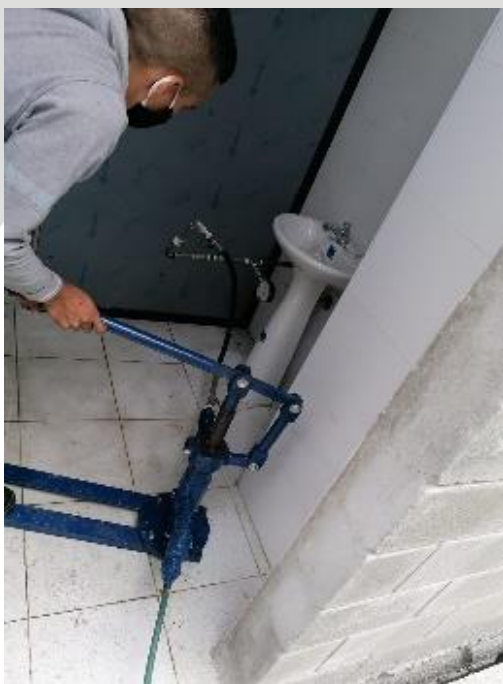
Al continuar con los baños de las aulas, se evidencio que el baño 2 y baño 3 del primer piso, presentan perdidas por presión considerable, pero no se pudo identificar el punto de fuga exacto.

**Imagen 7.** Prueba hermeticidad Baños primer piso con fugas

- ✓ Se deben reparar las fugas en baños del 1er piso para evitar evitar desprendimientos de cerámica, daños mayores y posiblemente socavaciones de terreno.

- ✓ Cambiar las válvulas de paso, y nuevamente realizar las pruebas para verificar que las fugas estén solucionadas, en caso de no ser así, se recomienda levantar los pisos para verificar el estado de la red, y atacar el problema.

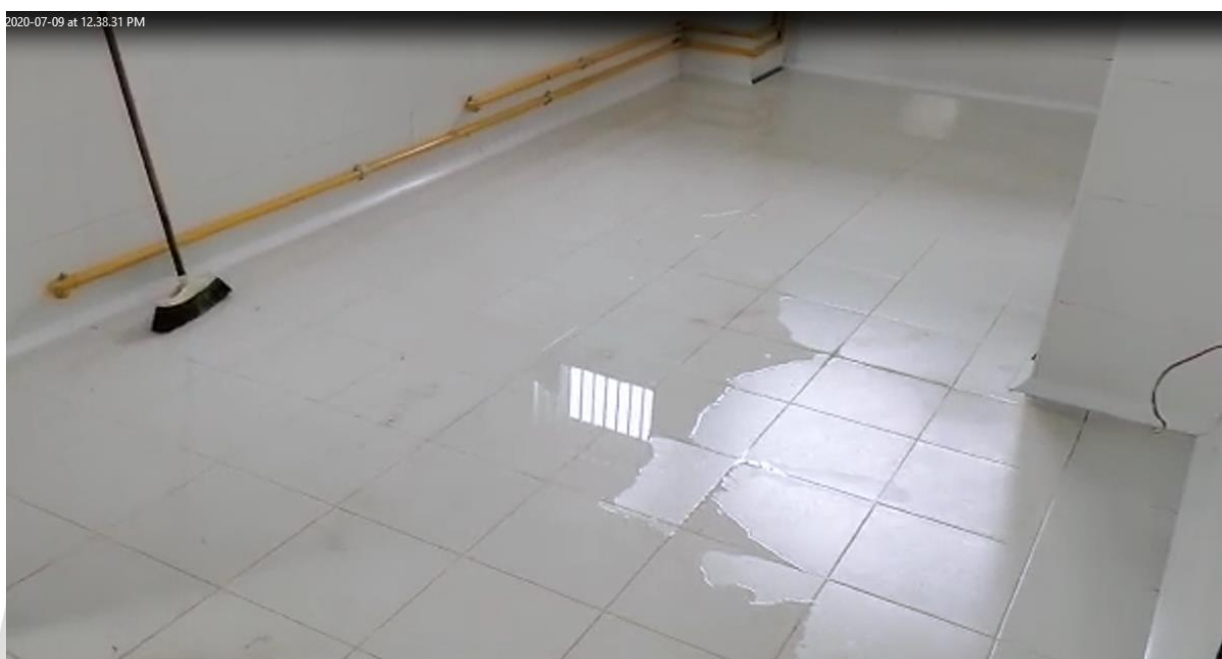
Sin embargo, al verificar la evacuación de las aguas y que los ductos de desagüe estuvieran trabajando, claramente se evidencia problemas de niveles en piso lo que ocasiona acumulación de aguas superficial que no se evacuan de manera natural por los cárcamos construidos para tal fin.

**Imagen 8.** Estanqueidad sector de la cocina, los cárcamos no hacen su función de desagüe manifestándose una lámina de agua de 2 cm aproximadamente.

- ✓ En las pruebas de desagüe claramente se evidencia un estancamiento de agua en sectores críticos de la cocina, como lo referencia la **imagen 8**, en esta área se proyecta el sitio donde estarán ubicadas las calderas o marmitas, que son elementos anclados al piso, donde no se tendría acceso a evacuar de forma manual el agua, es por esto que se recomienda la demolición total de la cerámica del piso, el contra piso, y se instale un mortero autonivelante que permita una adecuada nivelación de la zona, brindándole las pendientes adecuadas hacia los cárcamos existentes ,permitiendo de este modo que la evacuación de aguas superficial sea la adecuada

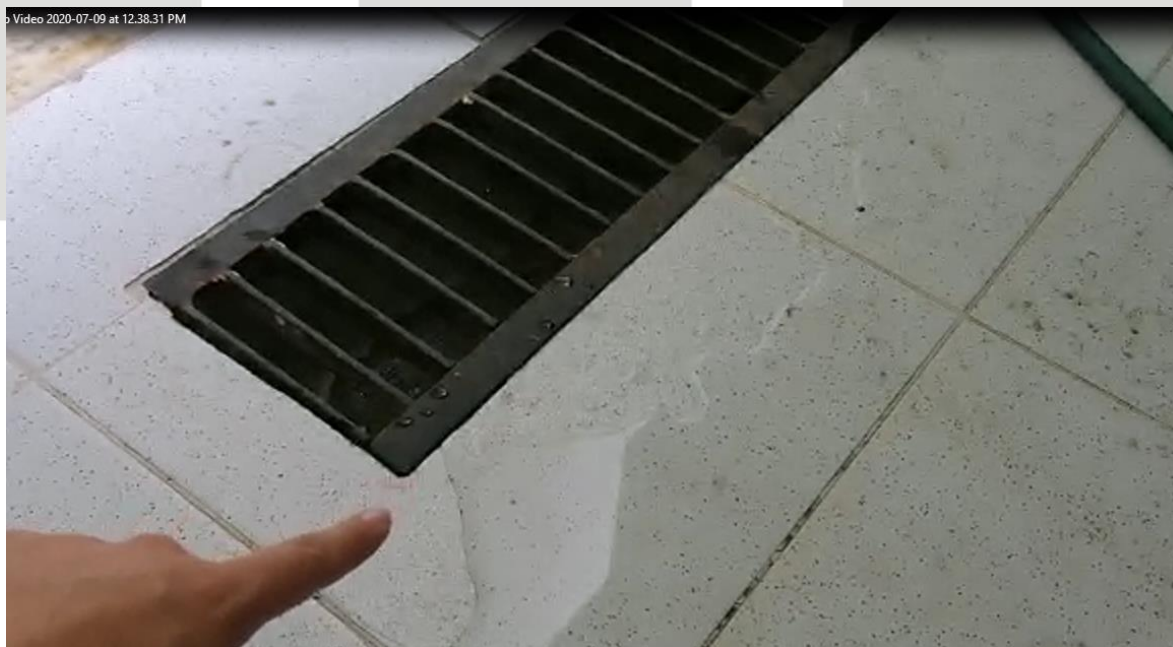
Por otro lado, se evidencia que en la entrada de la cocina, en parte posterior de la edificación, el cárcamo existente no está cumpliendo su función de evacuación correspondiente ya que como se muestra en la Imagen 9, es necesario que se acumule una cantidad considerable de agua para que este funcione.

**Imagen 9.** Funcionamiento deficiente de Cárcamo zona posterior de Cocina
