INFORME ELECTRICOS INSTITUCION EDUCATIVA ANTONIO JOSE CAMACHO

EL pasado 6 julio de 2020 se llevó a cabo visita técnica a las **Instalaciones Institución Educativa Politécnico Antonio José Camacho Sede Republica del Perú**, ubicada en el municipio de Cali, Valle del Cauca en el marco de la determinación del alcance de las obras a eléctricas a ejecutar por la Unión Temporal GMP para esta Institución.

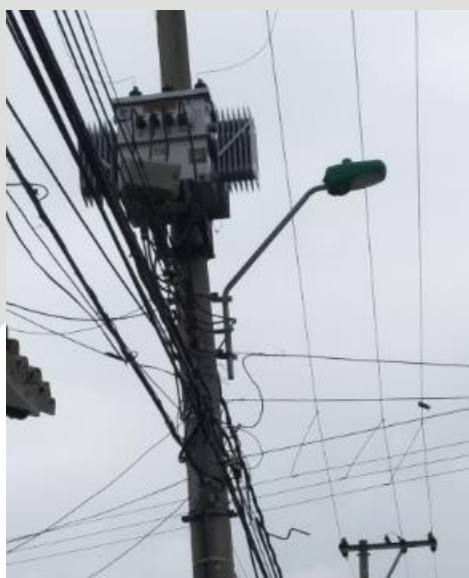
- Se evidencia que en los planos suministrados por el cliente se muestra un transformador PP (Propiedad Privada) de 45 KVA mientras que en la realidad la acometida eléctrica se encuentra conectada a la red pública con un transformador de 150 KVA.

Figura 1. Transformador 150 KVA existente

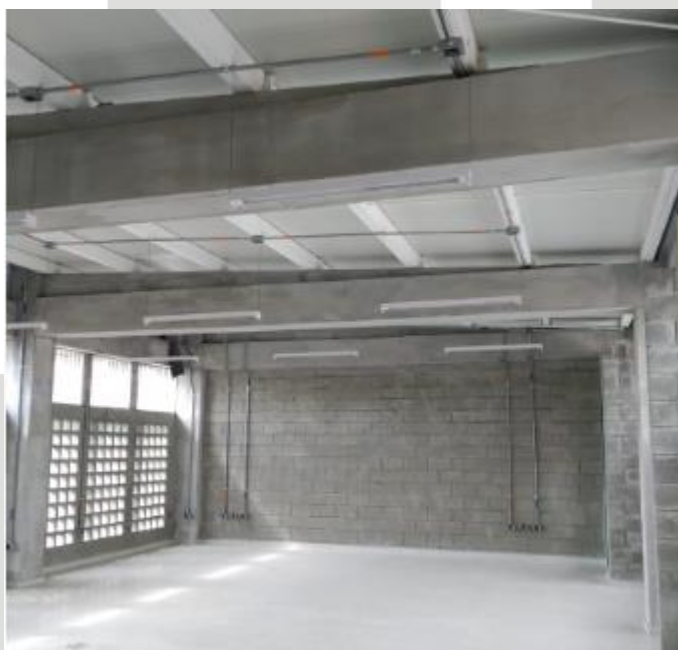
- No se evidencia totalizador en la caja de contador ni acometidas existentes.
- Se observa que contador está instalado en el acceso vehicular de la parte nueva y no existe caja de distribución en piso (según plano) , la cual deriva en el circuito de ascensor y circuito de motobombas.
- Se aprecia que en el segundo piso de los 2 bloques no existe bandeja porta cables, interruptores, tomacorrientes, lámparas led.

Figura 2. Ausencia de accesorios eléctricos

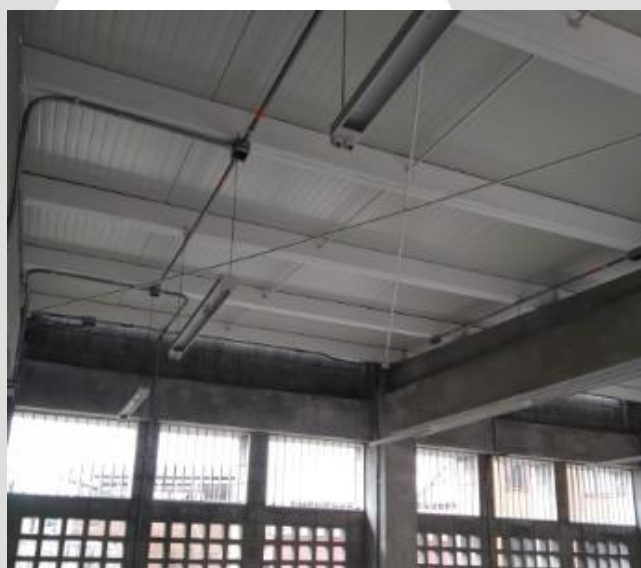
Figura 3. Ausencia luminarias interior aulas

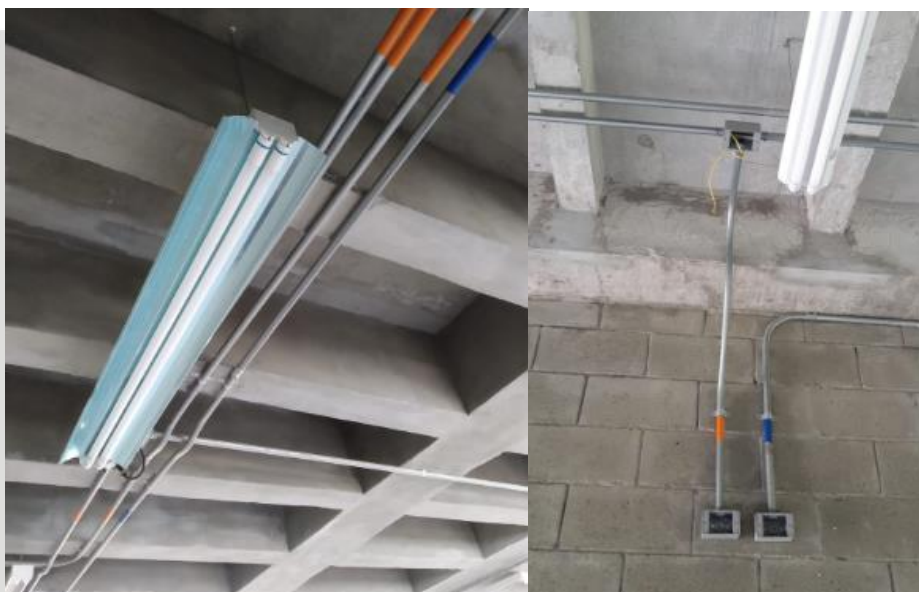
- En zona de baños no se observa ningún tipo de instalaciones eléctricas.
- En iluminación se encuentra instalado únicamente tubería eléctrica sin la presencia de ningún tipo de cableado eléctrico.

Figura 4 . Ausencia de cableado eléctrico y accesorios

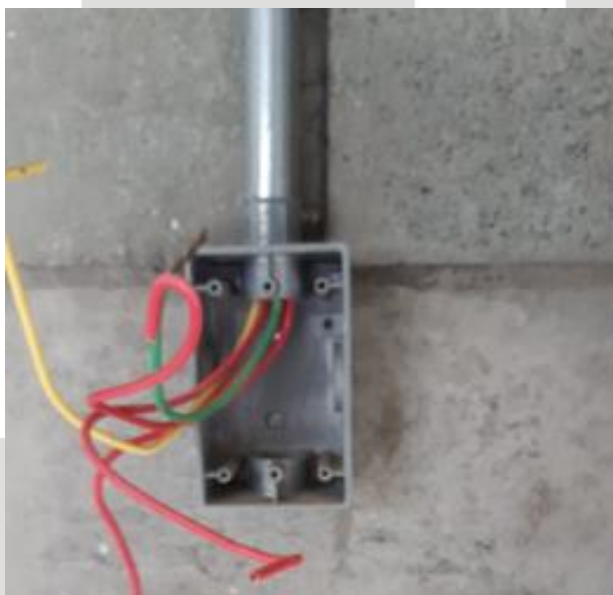
- En primer piso se evidencio tramos parciales de bandeja Portacable.
- En zona comedor, se resalta la ausencia de cableado, tomas eléctricas, interruptores, lámparas led.
- Se debe identificar circuitos, código de colores y cargas de toda la red eléctrica.

Figura 5. Ausencia de Maquillado

- Se debe maquillar todos los elementos instalados con identificación de tablero y circuito existente.
- No presenta certificación Retie.
