INFORME TÉCNICO - PERICIAL
DE RECONSTRUCCIÓN FORENSE DE
ACCIDENTE DE TRÁNSITO
R. A. T[®] 2

VEHÍCULO No. 1: AUTOMÓVIL, RENAULT LOGAN EXPRESSION, modelo 2016, color gris, placa INN 086.

VEHÍCULO No. 2: VOLQUETA, KENWORTH T800, modelo 2015, color azul, placa TTV 844.

INFORME No. 231134204

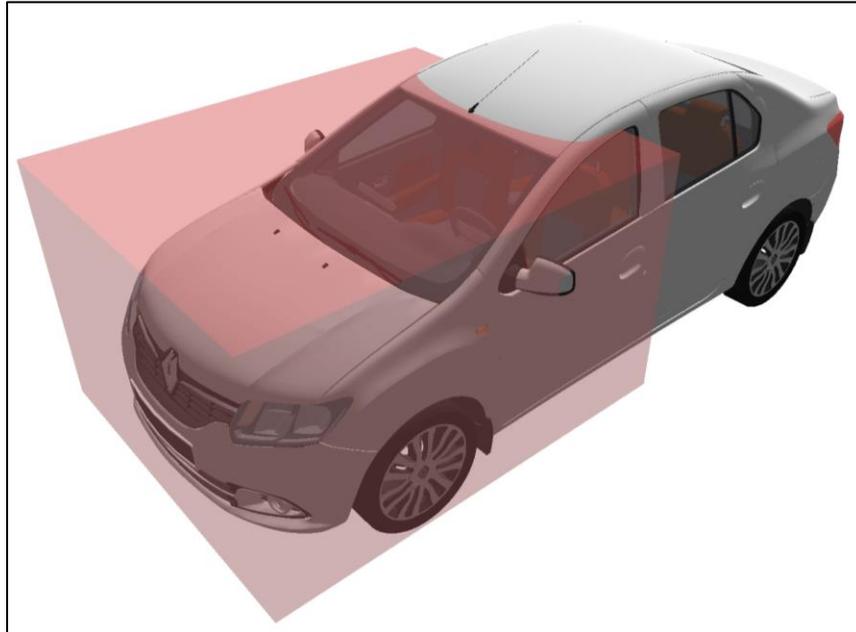
Imagen No. 7: En esta imagen se aprecia en el recuadro de color rojo la ubicación de los daños y/o evidencias en el automóvil.

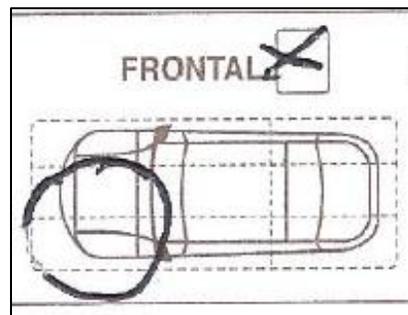
Imagen No. 8: En esta imagen se aprecia el diagrama de la autoridad, donde hacen referencia al lugar de impacto en el automóvil (señalando la zona frontal), y la descripción de daños materiales presentados por el mismo registradas en el IPAT: “Deformación hundimiento de la parte frontal, englobamiento del capó, desprendimiento de la llanta delantera izquierda”.

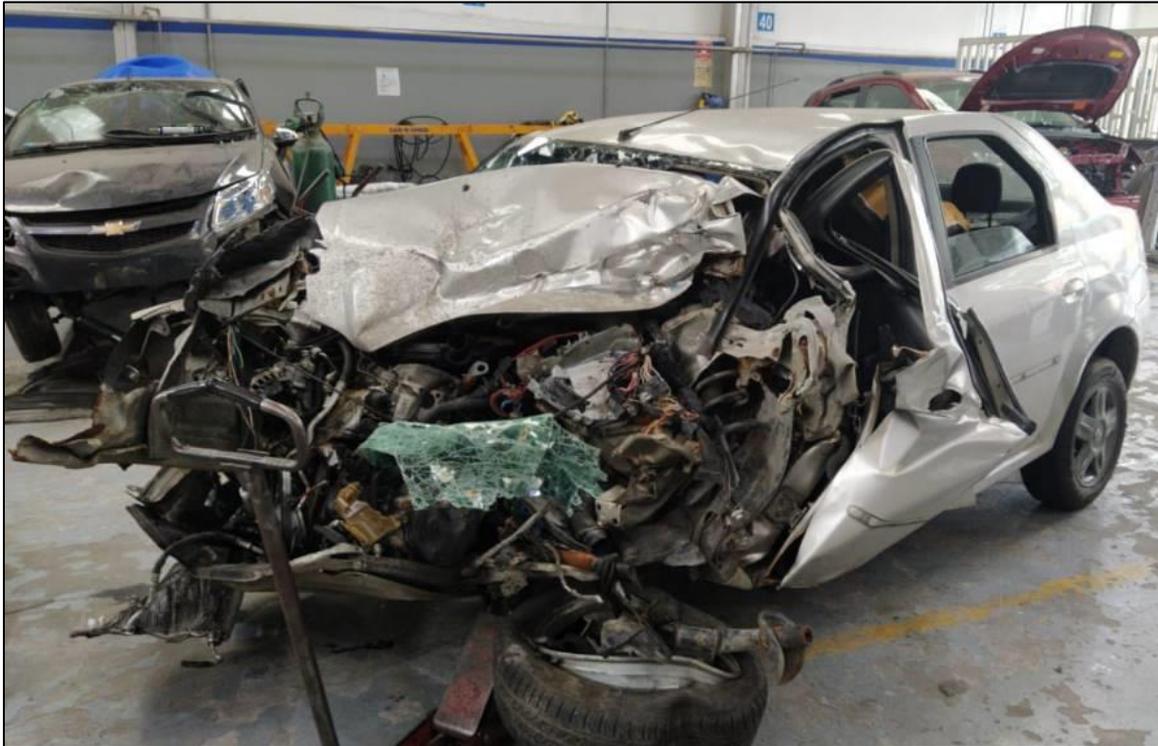
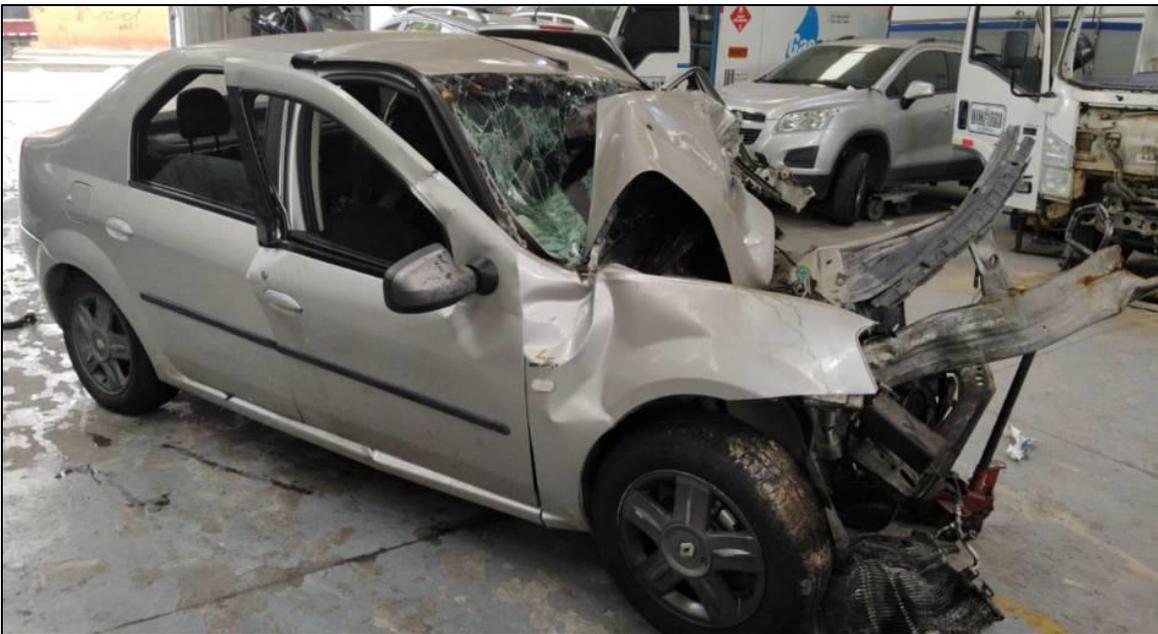
Fotografías No. 4 y 5: En estas fotografías se aprecia el estado final de la zona frontal del automóvil.

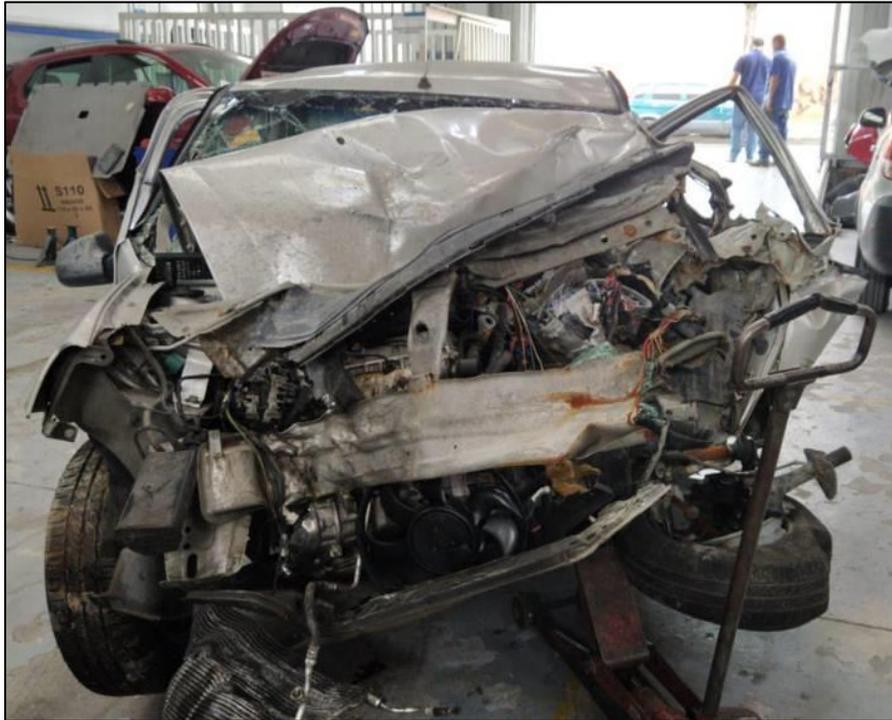
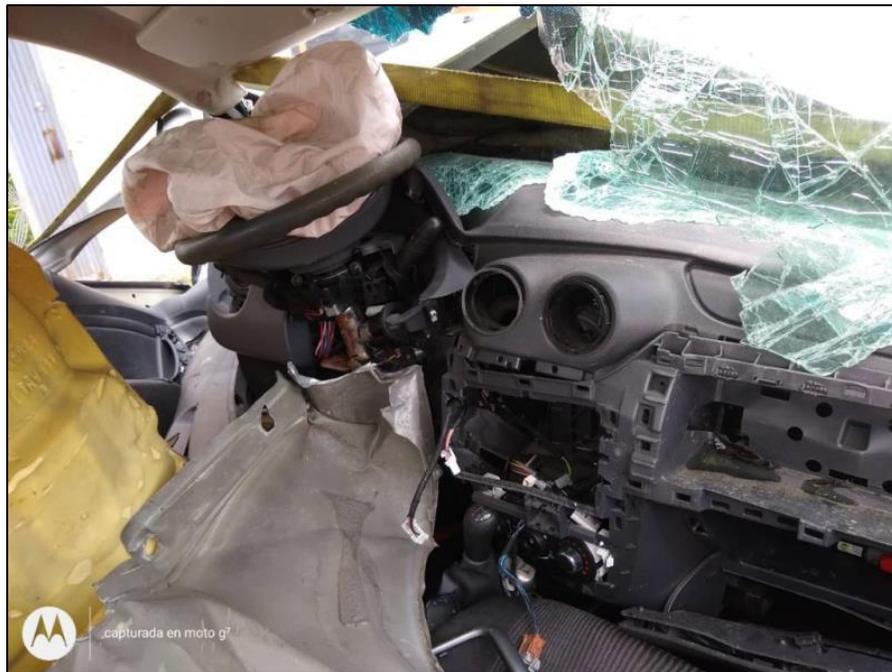
Fotografías No. 8 y 9: En estas fotografías se aprecia respectivamente los daños presentados por el automóvil en su zona frontal, y el estado final de la zona interior del vehículo.

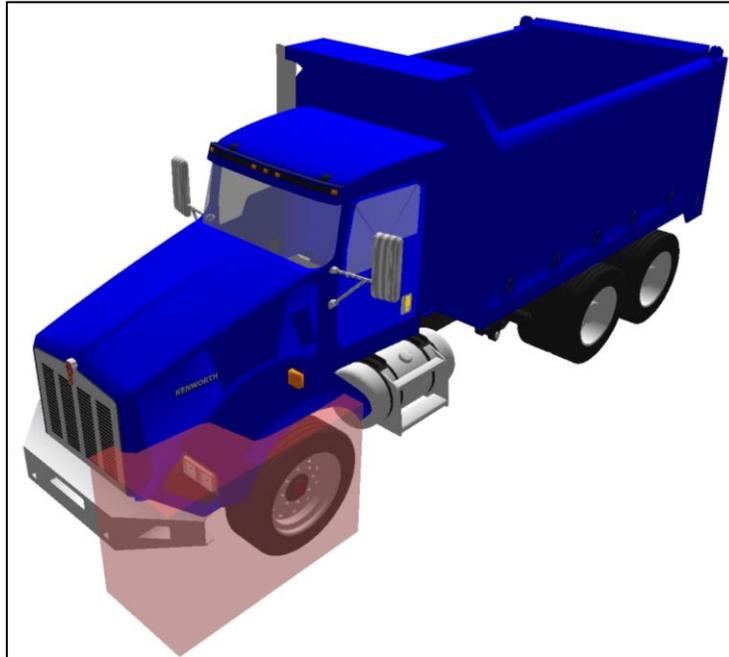
Imagen No. 10: En esta imagen se aprecia en el recuadro de color rojo la ubicación de los daños y/o evidencias en la volqueta.

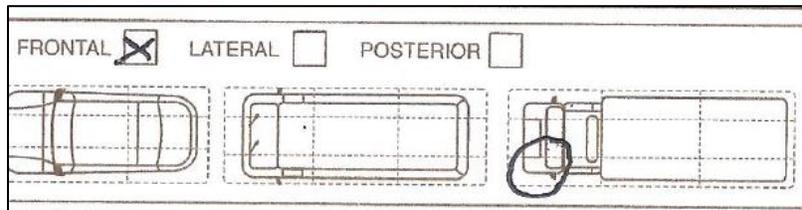
8.8. DESCRIPCIÓN DAÑOS MATERIALES DEL VEHICULO		AUTOR, VICTIMA O TESTIGO
doblamiento de la defensa de		
lantera parte izquierda;		
llanta delantera izquierda		
Sin aire; desplazamiento hacia		
atrás de la llanta delantera izquierda

Imagen No. 11: En esta imagen se aprecia el diagrama de la autoridad, donde hacen referencia al lugar de impacto en la volqueta (señalando la zona frontal tercio izquierdo), y la descripción de daños materiales presentados por el mismo, registrados en el IPAT: *“Doblamiento de la defensa delantera parte izquierda, llanta delantera izquierda sin aire, desplazamiento hacia atrás de la llanta delantera izquierda.”*

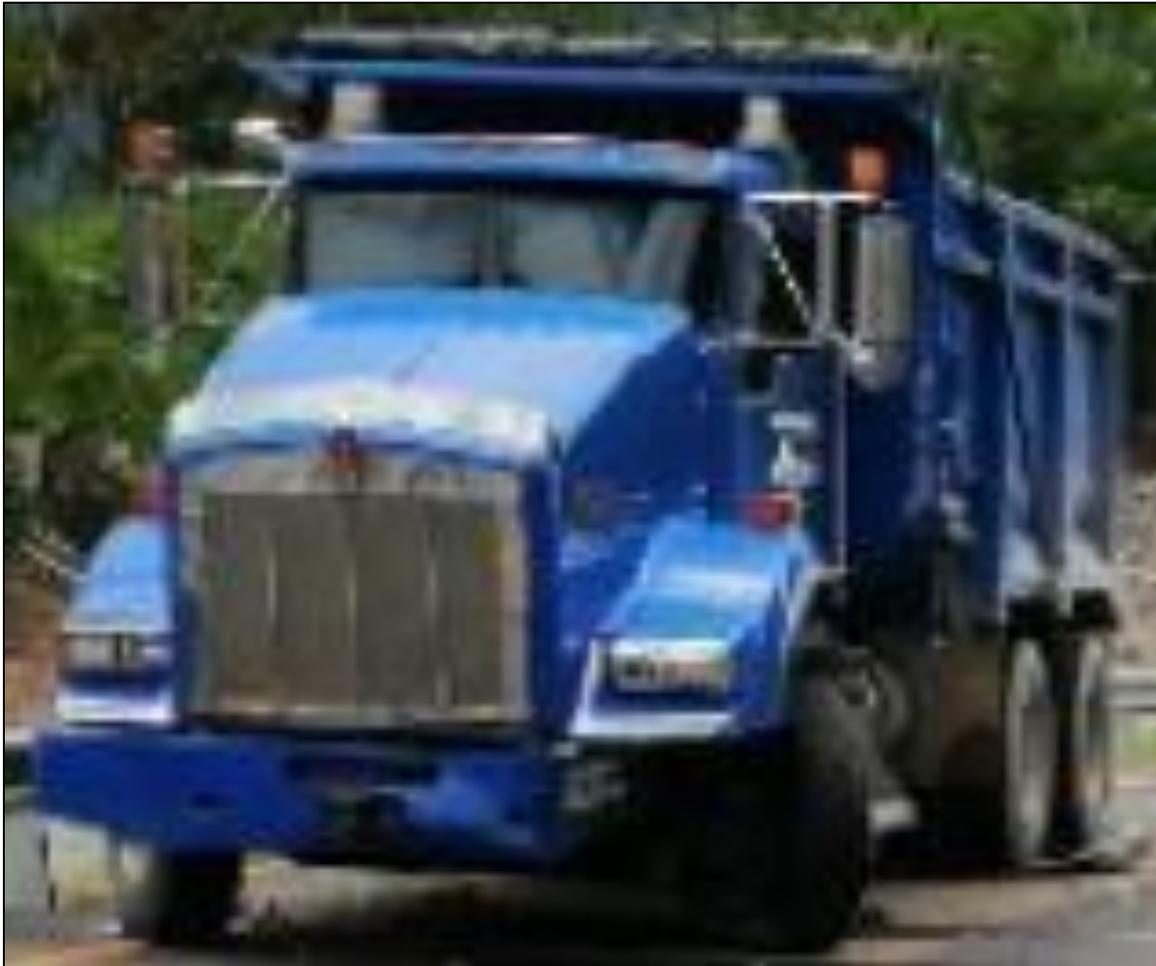
Fotografía No. 10: En esta fotografía se aprecia el estado final de la volqueta, la cual presenta los daños en la zona frontal tercio izquierdo, afectando bómper, y rueda.

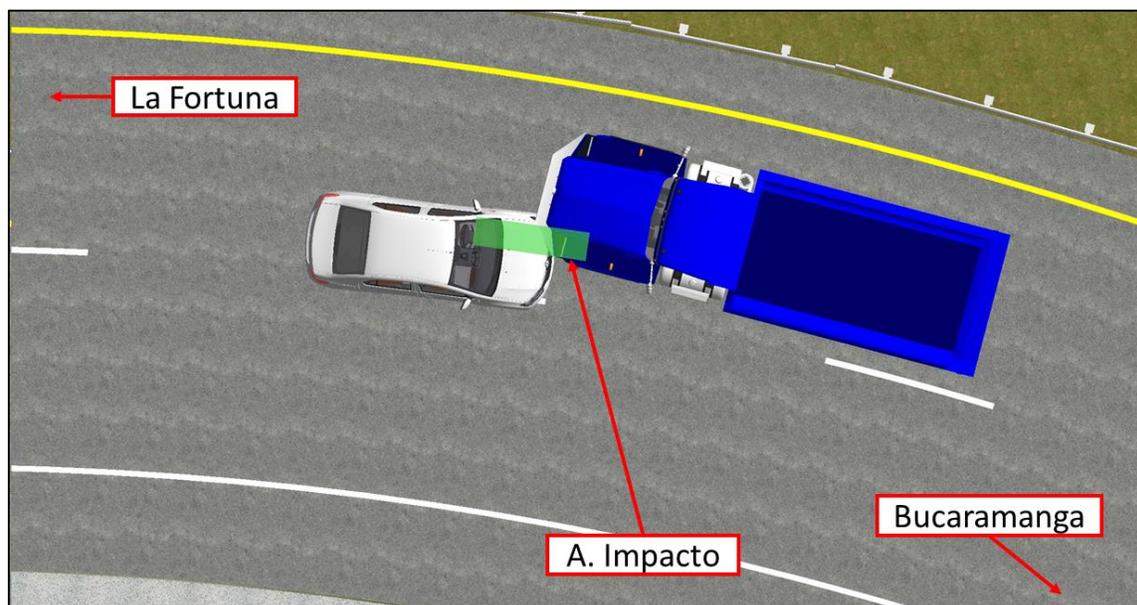
Imagen No. 17: En esta imagen vista en planta se muestra la posición relativa de los vehículos al momento del impacto, y el área de color verde donde se presenta la colisión.

El área verde de 2,0 x 0,5 m en las imágenes, indica que el impacto entre los vehículos involucrados se presenta en cualquier punto de esta área, con los ángulos que allí se observan, la cual se encuentra ubicada en el carril que conduce de Bucaramanga a La Fortuna, es decir, en el carril de desplazamiento de la volqueta.

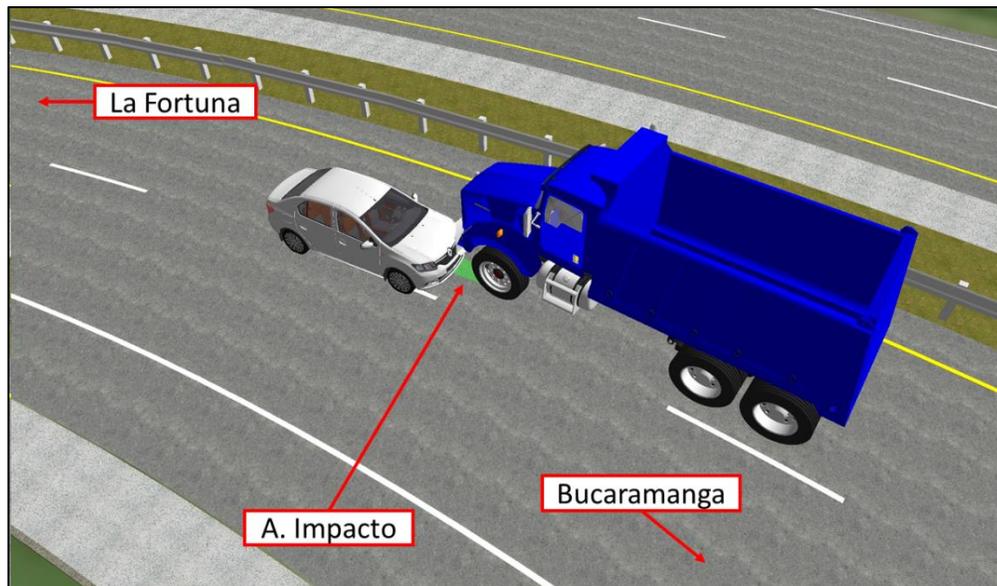
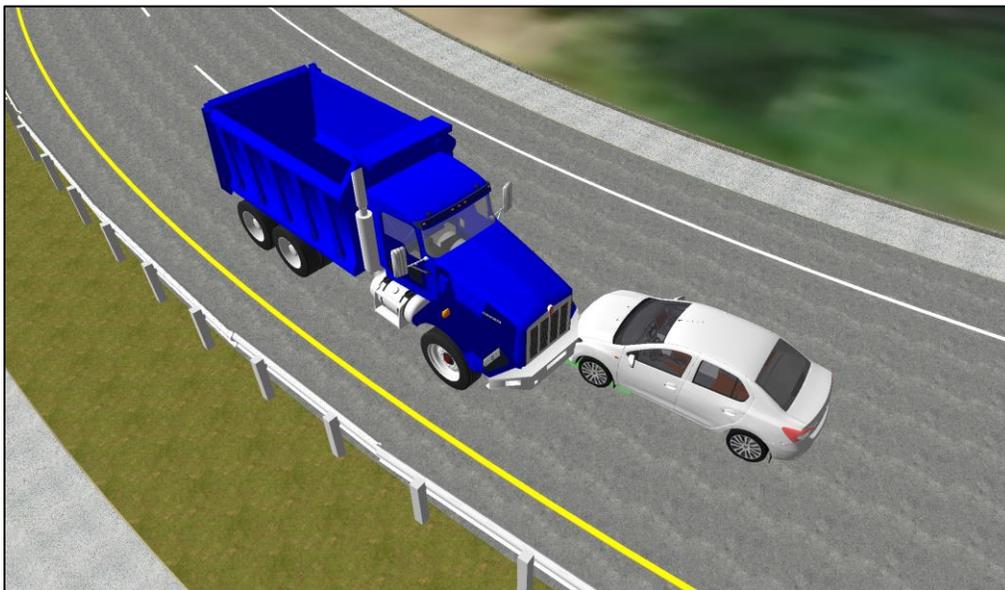
Imagen No. 18: En estas imágenes vistas en 3D se muestra la posición relativa de los vehículos al momento del impacto, y el área de color verde donde se presenta la colisión.

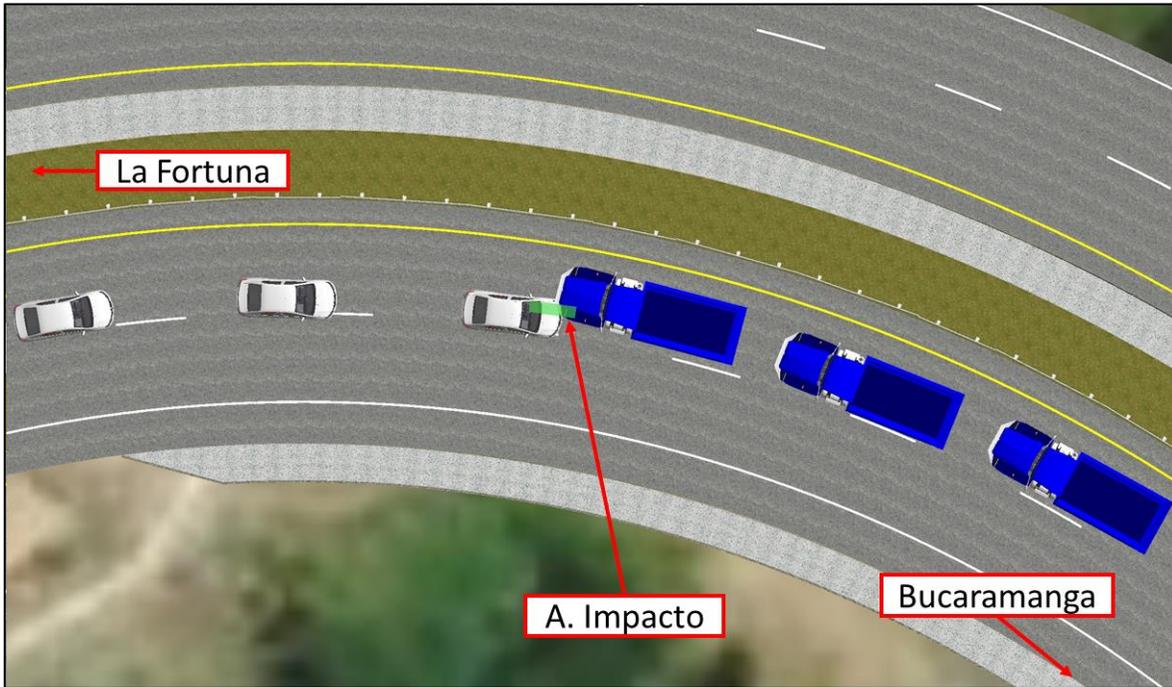
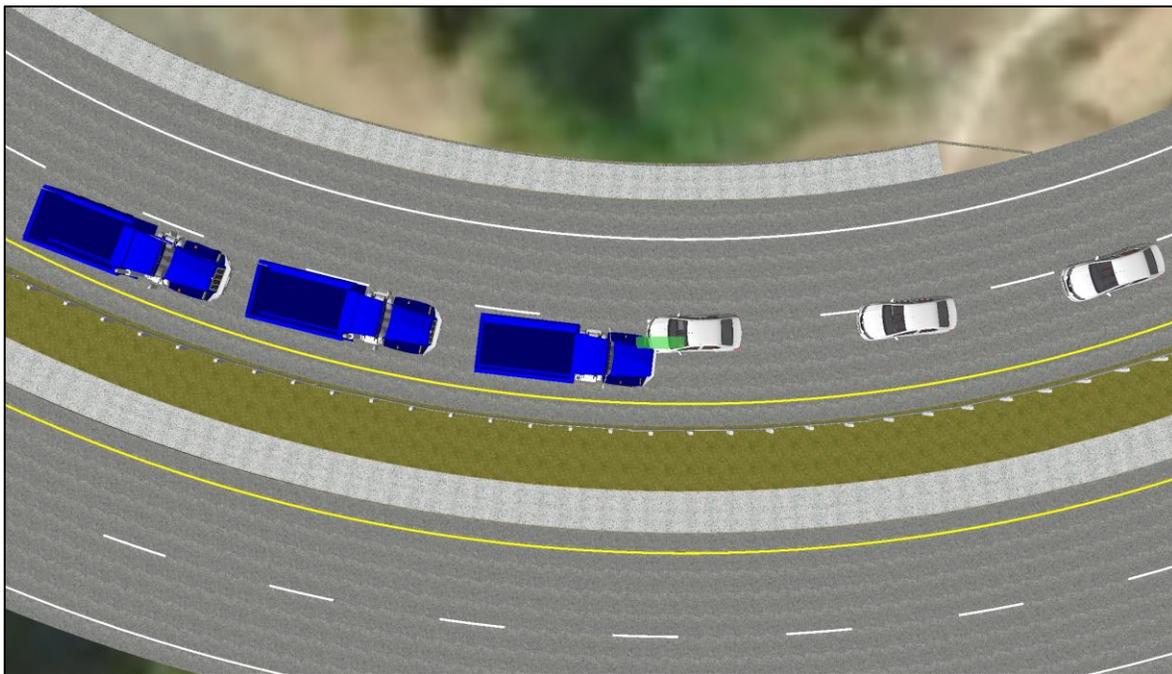
El automóvil ocupa el carril de sentido contrario (contravía) (sin poderse determinar técnicamente por cuál razón), el conductor de la volqueta percibe al automóvil como riesgo e inicia una maniobra de frenado de emergencia marcando huellas sobre el asfalto de 15,1 y 9,5 m, se presenta la colisión entre las zonas frontales tercio izquierdos de los vehículos, la volqueta sigue hacia adelante haciendo que el automóvil gire en sentido anti horario sobre su propio eje, luego ambos vehículos se detienen y quedan en posición final.

Imagen No. 23: En estas imágenes vistas en 3D se aprecia la secuencia de los vehículos antes y al momento del impacto; nótese el área de color verde donde se presentó la colisión.
