DP2023-78

Noviembre 23 de 2023.

Accidente investigado con Número Único de Noticia Criminal 528356000538202395178, accidente de tránsito clase choque, gravedad con personas lesionadas y fallecidas, hechos registrados el día 1 de mayo de 2022 a las 07:30 horas aproximadamente, en la ruta 10 tramo 01, kilómetro 2 + 810 metros, municipio de San Andrés de Tumaco (Nariño), sentido oriente a occidente, coordenadas geográficas $1^{\circ}49'6,25''N$ $78^{\circ}45'14,09''W$.

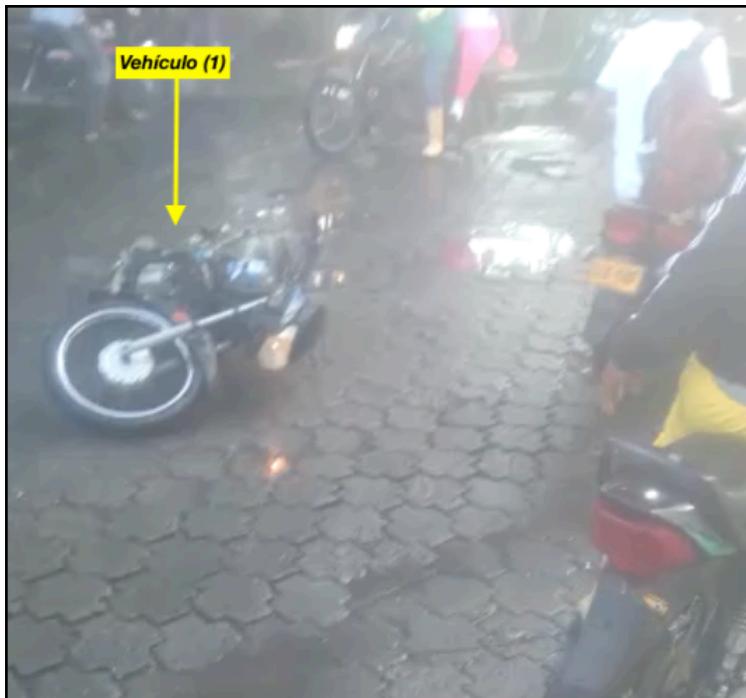
Imagen 17. Fotograma extraído de archivo de video, se observa el vehículo (1) motocicleta Hero negro azul en volcamiento lateral izquierdo en el centro de la calzada, parte posterior hacia el norte, parte frontal hacia el sur, vehículo en el cual se desplazaban las víctimas que fallecieron en el lugar de los hechos, este elemento se diagramó de manera errada en el bosquejo.

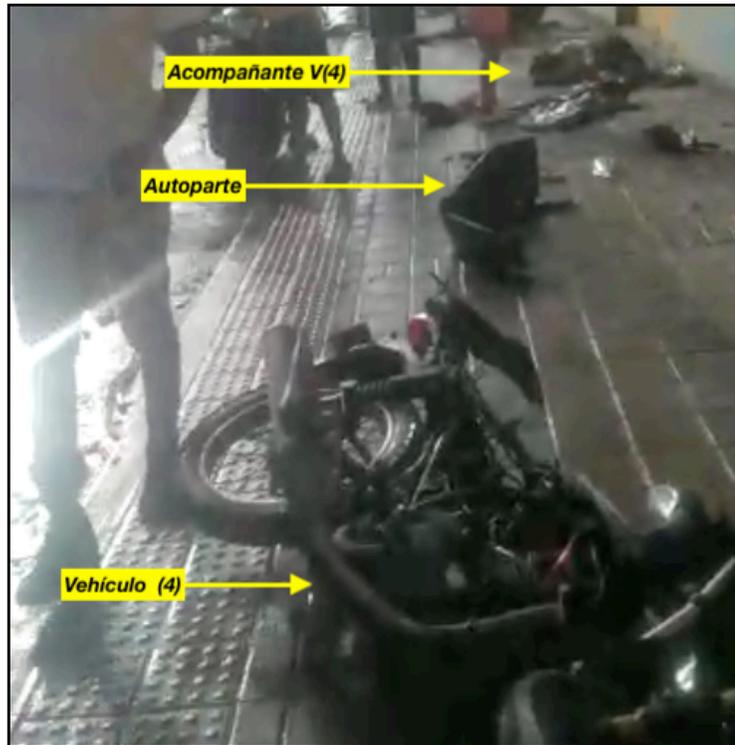
Imagen 18. Fotograma extraído de archivo de video, se observa el vehículo (4) motocicleta Suzuki Hayate en volcamiento lateral izquierdo, sobre la acera costado sur frente al local de ferretería, seguidamente, se observa una autoparte al parecer del campero y seguidamente una de las víctimas que resultó lesionada. Ninguno de esos elementos se fijó en el bosquejo topográfico de manera correcta.

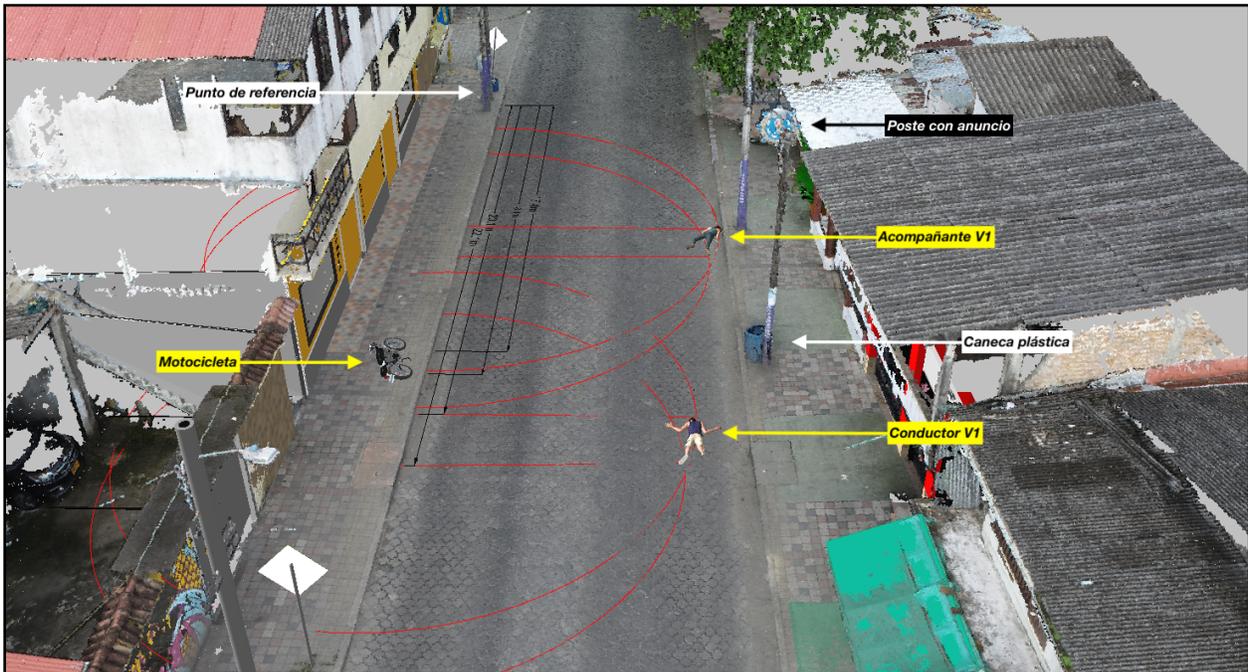
Imagen 23. Reconstrucción de los puntos de coordenadas de fijación topográfica en vista cenital, de acuerdo con las mediciones registradas en el IPAT, no se observa coincidencia entre este registro y los elementos observados en el material fotográfico y de video.

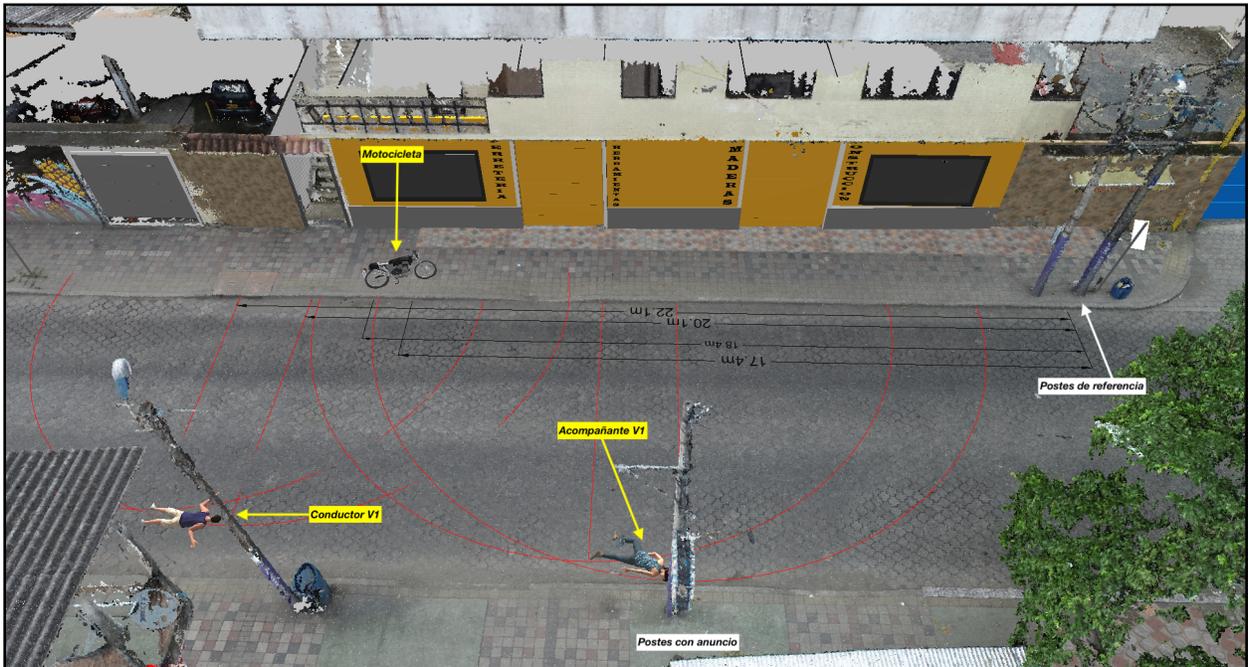
Imagen 24. Reconstrucción de los puntos de coordenadas de fijación topográfica en vista perspectiva norte a sur, de acuerdo con las mediciones registradas en el IPAT, no se observa coincidencia entre este registro y los elementos observados en el material fotográfico y de video.

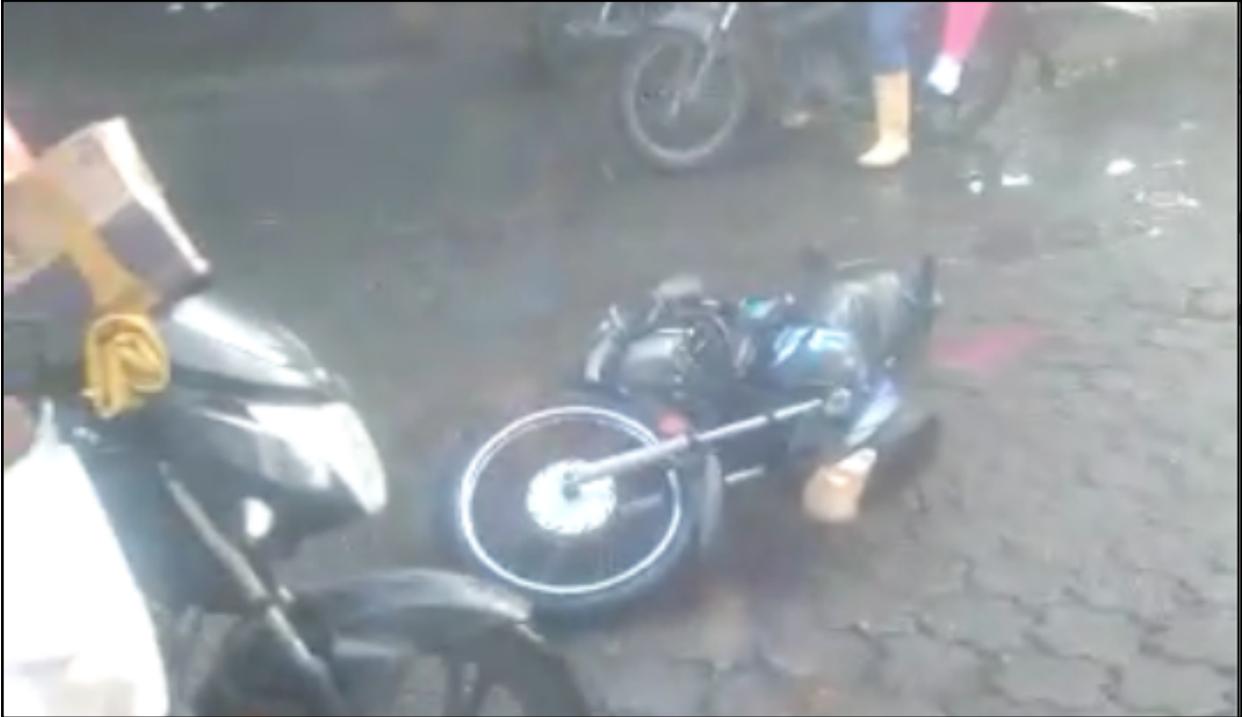
Imagen 31. Fotograma extraído del archivo de video, plano medio del vehículo (1) en posición final, en volcamiento lateral izquierdo, se observa parte frontal y lado derecho del vehículo, la perspectiva de la imagen, no permite evidenciar daños en la parte anterior del vehículo, lo que permite deducir que los daños se encuentran en la parte posterior; este es el vehículo donde se movilizaban las dos víctimas que resultaron muertas en el hecho investigado.

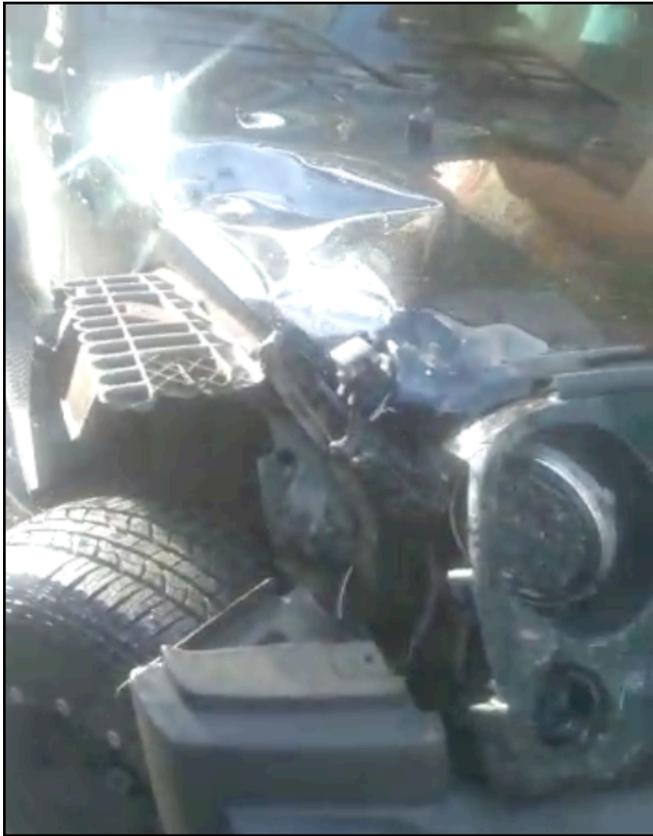
Imagen 33. Fotograma extraído del archivo de video, plano medio del vehículo (2) en posición final, sobre la acera costado sur, entre la estructura de la edificación y los dos postes utilitarios, se observa parte frontal, tercio anterior derecho, registra desalojo de guardafango y guardapolvo derecho, abolladura en tercio derecho del capo, desalojo parcial de farola derecha, abolladura en tercio derecho de la persiana, abolladura en tercio derecho del parachoques.

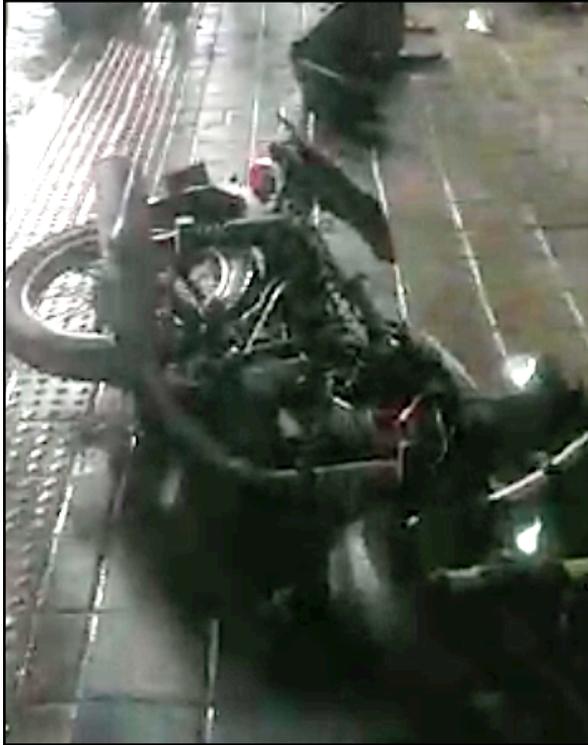
Imagen 37. Fotograma extraído del archivo de video, plano medio del vehículo (4) en posición final, sobre la acera costado sur, en volcamiento lateral izquierdo, se observa desalajo parcial de llanta delantera, abolladura en tercio izquierdo del tanque de combustible, desalajo sillín, desalajo de tapas protectoras laterales.

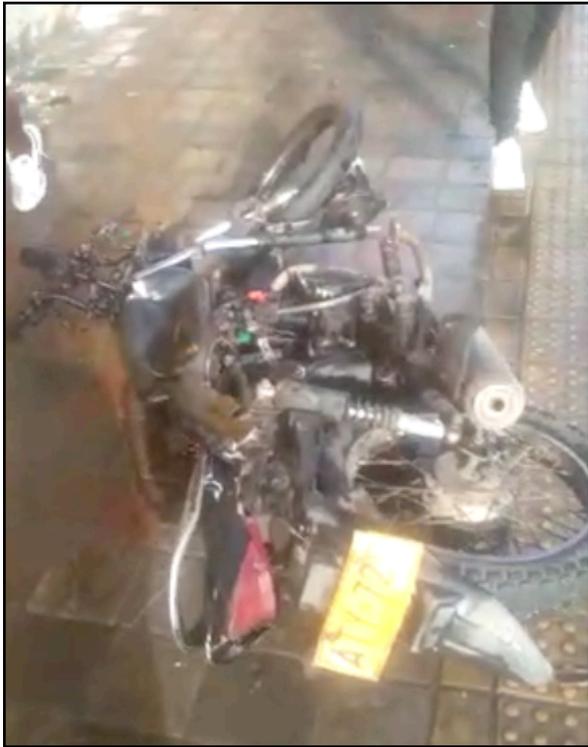
Imagen 39. Fotograma extraído del archivo de video, plano medio del vehículo (4) en posición final, sobre la acera costado sur, en volcamiento lateral izquierdo, se observa rotura de la totalidad de rayos de la llanta delantera, destrucción conjunto del tablero de instrumentos, por ende se deduce que se compromete guardafango delantero y farola delantera, desalojo espejos retrovisores, abolladura en tanque de combustible lado derecho, desalojo tapas laterales.

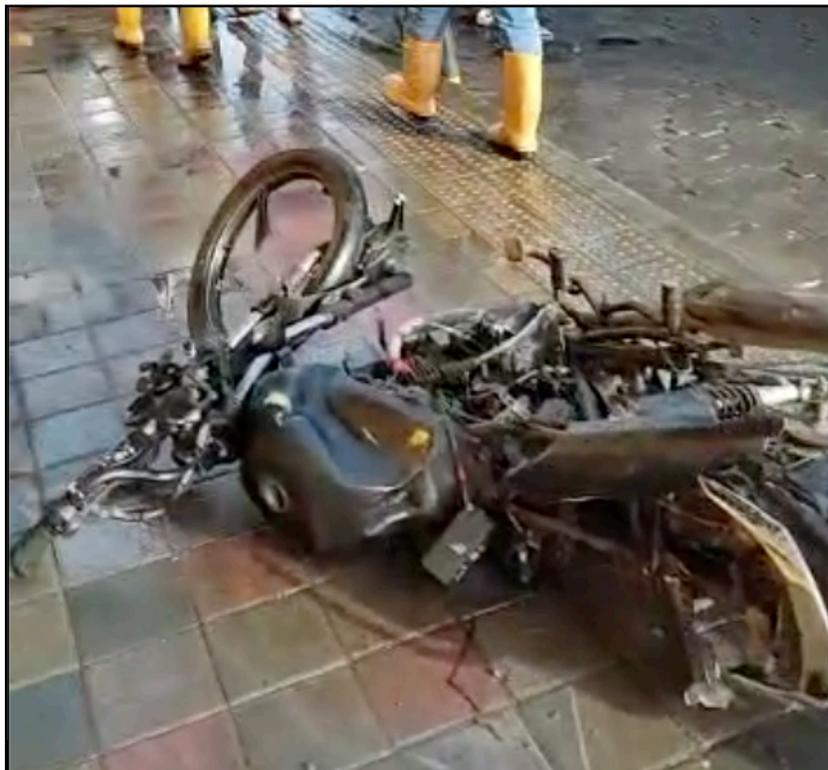
Imagen 40. Fotograma extraído del archivo de video, plano medio del vehículo (4) en posición final, sobre la acera costado sur, en volcamiento lateral izquierdo, se observa rotura de la totalidad de rayos de la llanta delantera, destrucción conjunto del tablero de instrumentos, por ende se deduce que se compromete guardafango delantero y farola delantera, desalojo espejos retrovisores, abolladura en tanque de combustible lado derecho, desalojo tapas laterales.

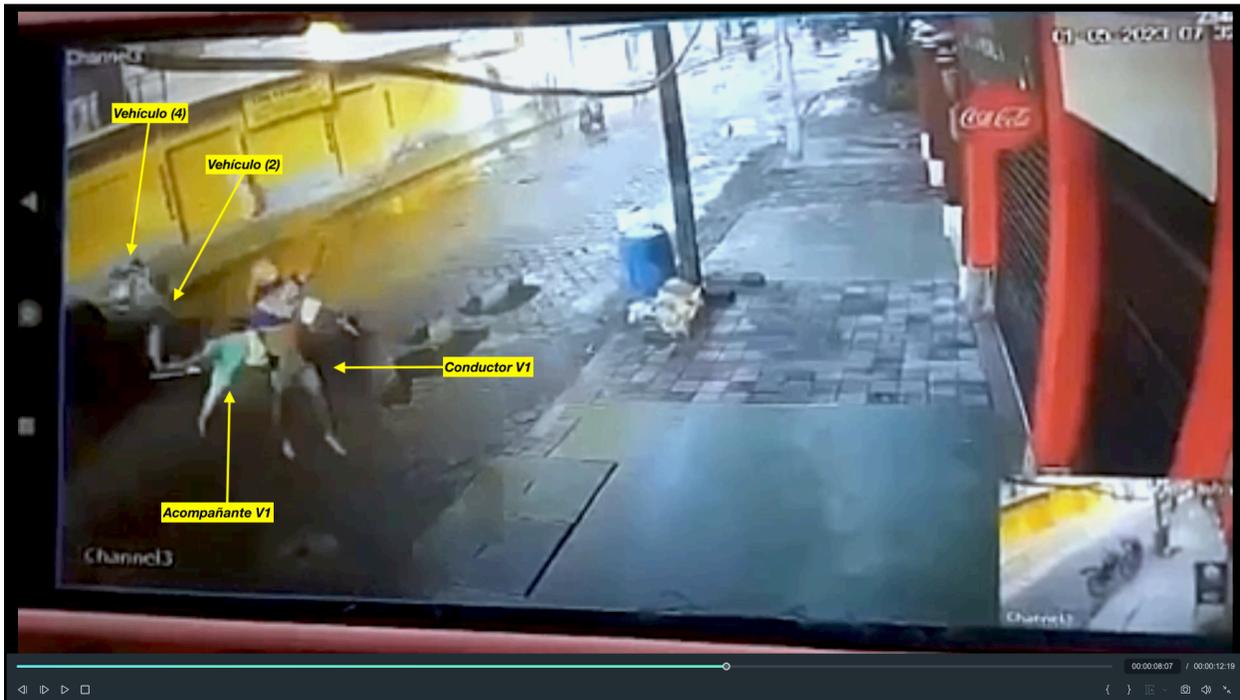
Imagen 44. Fotograma extraído del archivo de video, tiempo: 08:07 segundos, se observan las víctimas que viajaban en el vehículo (1) en fase de vuelo seguido al atropello, el ingreso al cuadro del vehículo campero y la relación con el vehículo (4) antes del impacto.

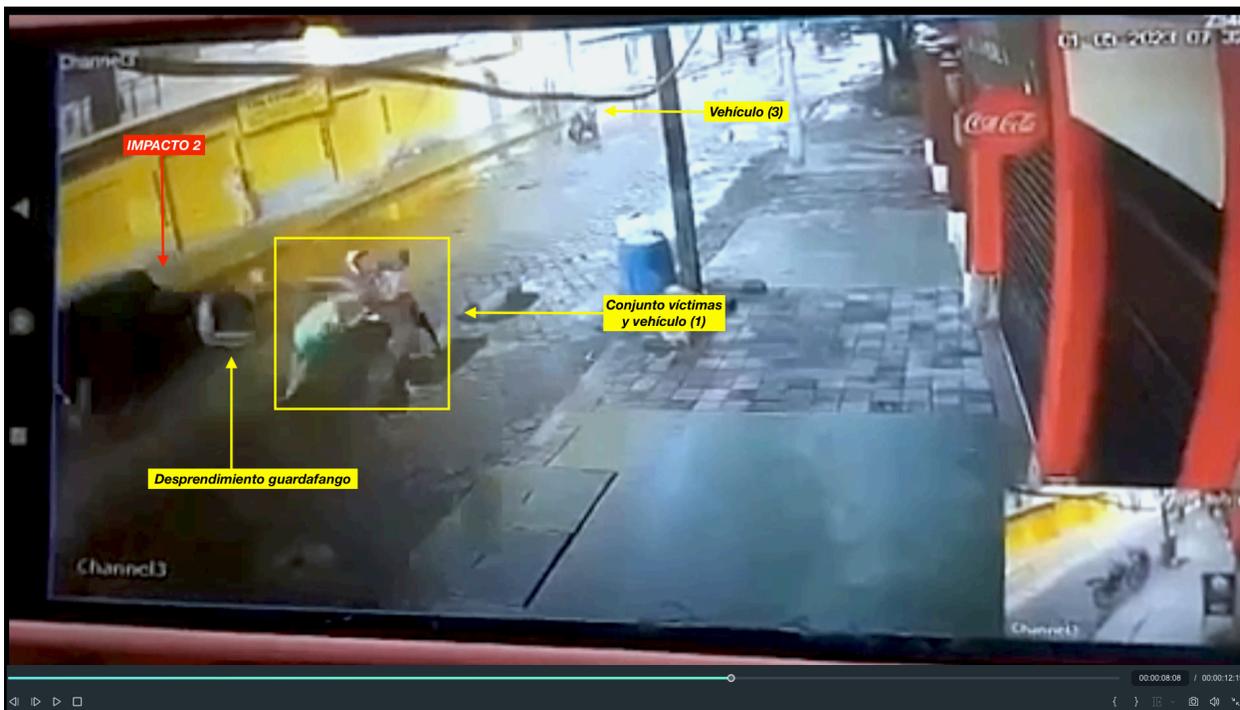
Imagen 45. Fotograma extraído del archivo de video, tiempo: 08:08 segundos, las víctimas y motocicleta continúan en proyección a causa del primer impacto, se observa el impacto (2) entre el campero y la motocicleta (4) en el centro de la calzada apoyado hacia el carril de circulación oriente a occidente; igualmente se puede observar el desalojo del guardafango derecho delantero, se observa al fondo el vehículo (3) viajando por su respectivo carril de circulación.

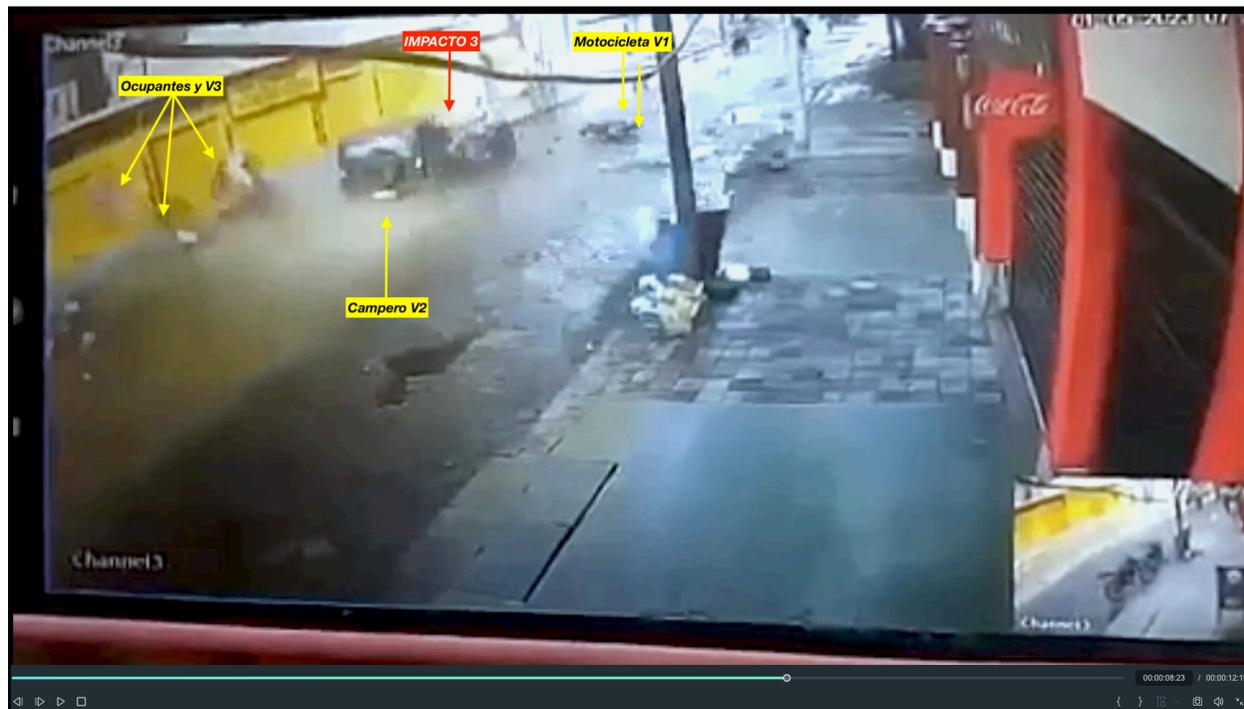
Imagen 47. Fotograma extraído del archivo de video, tiempo: 08:23 segundos, se observa la tercer área de impacto entre el campero y el vehículo (3), se observa el impacto de los ocupantes y la motocicleta V4 contra el muro de la ferretería.

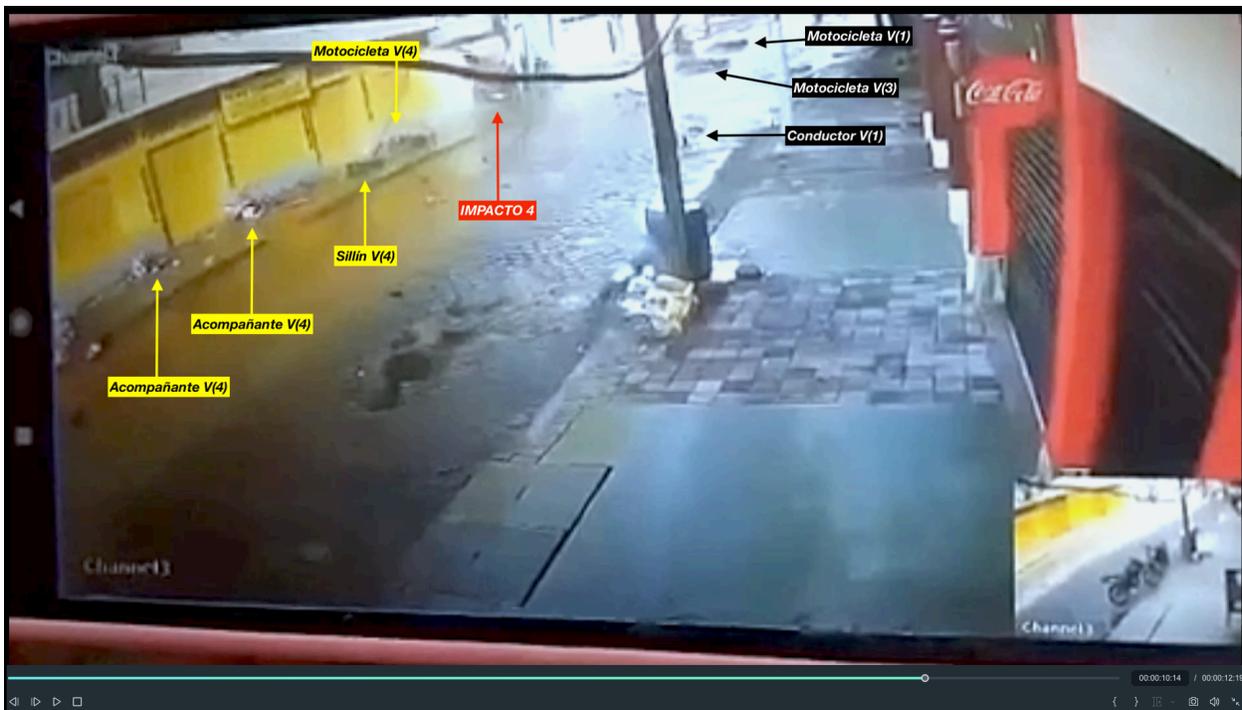
Imagen 49. Fotograma extraído del archivo de video, tiempo: 10:14 segundos, se observa el impacto del campero contra el muro de la estructura, las posiciones finales de los ocupantes y el vehículo (4) como se reconstruyeron en forma virtual, e igualmente las posiciones finales de la motocicleta (1) y (3) en el centro de la calzada.

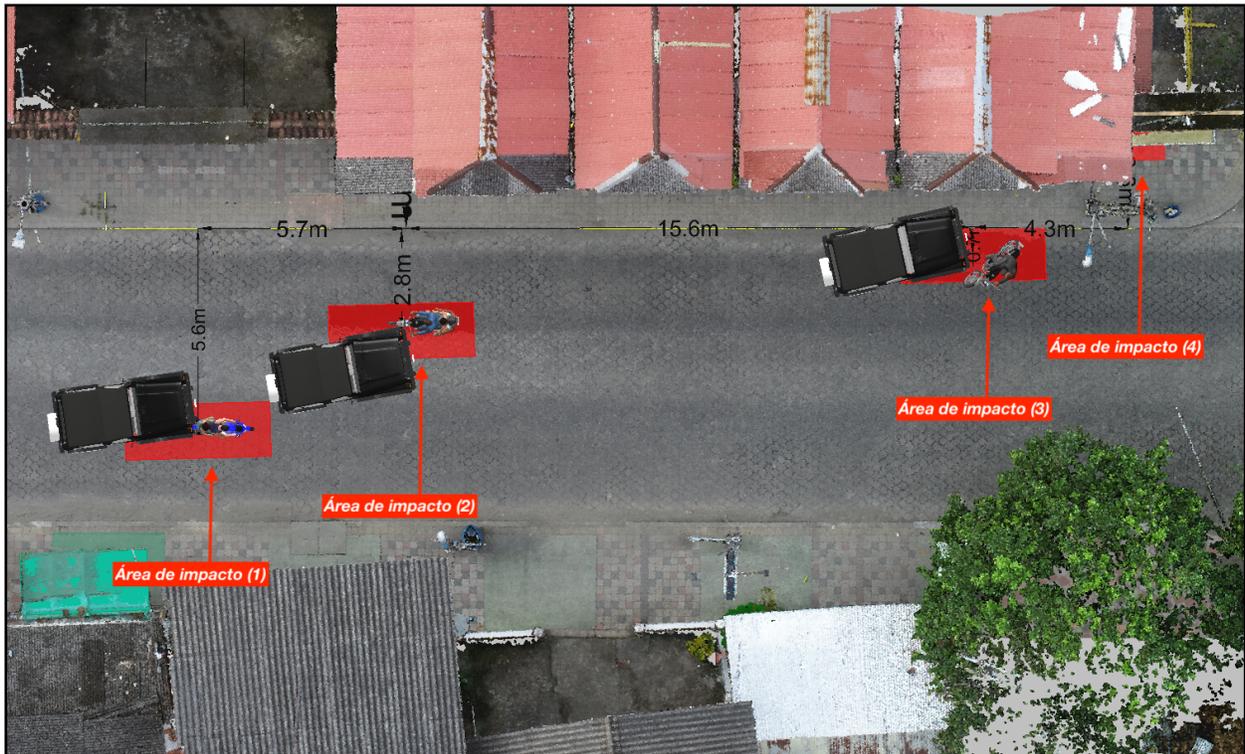
Imagen 51. Reconstrucción virtual de la localización de las áreas de impacto vista cenital, se observan las distancias tanto verticales como horizontales en las que se apoya para la localización del centro de cada una de ellas; de esta manera, área de impacto (1) campero - motocicleta (1), área de impacto (2) campero - motocicleta (4), área de impacto (3) campero - motocicleta (3) y área de impacto (4) campero - muro.

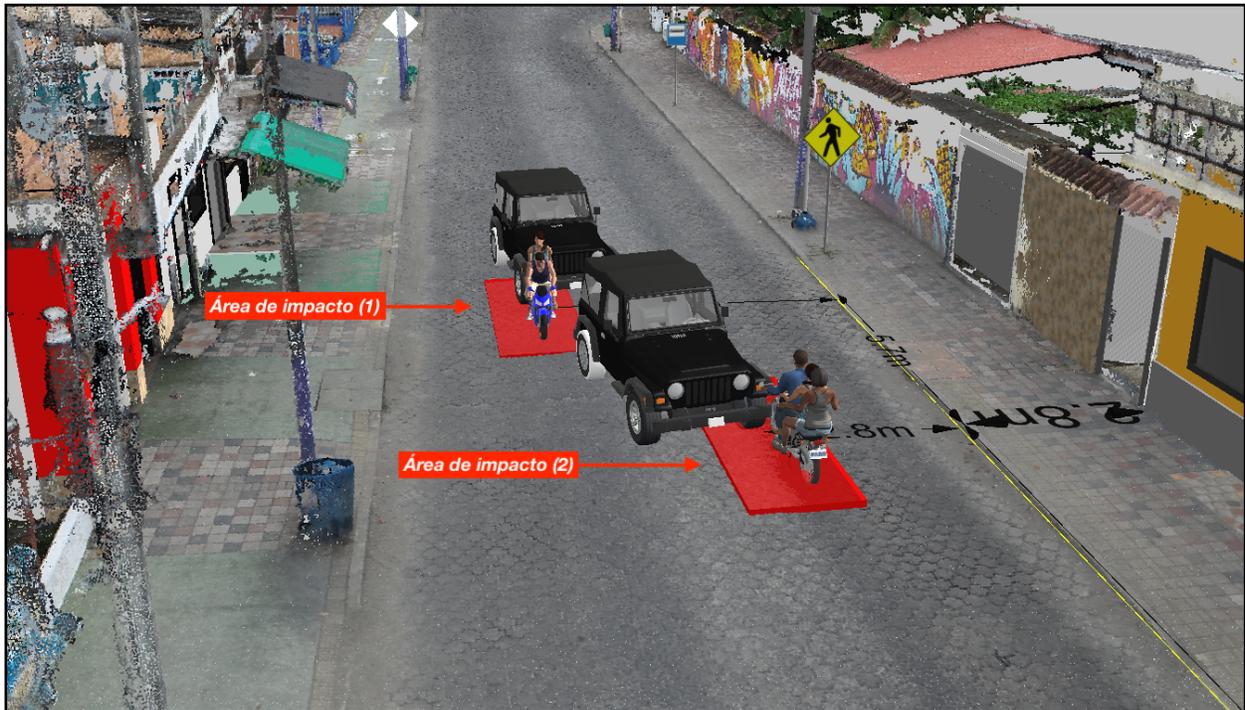
Imagen 52. Reconstrucción virtual de la localización de las áreas de impacto (1) y (2) con sus correspondientes configuraciones de impacto, se observa la colisión por alcance entre la parte frontal, tercio derecho del campero, contra la parte posterior de la motocicleta (1) y seguidamente la parte frontal, tercio izquierdo, contra la parte frontal y lado izquierdo de la motocicleta (2).
