# INFORME TÉCNICO - PERICIAL DE RECONSTRUCCIÓN FORENSE DE ACCIDENTE DE TRÁNSITO R. A. T<sup>®</sup> 2

**VEHÍCULO No. 1: TRACTOCAMIÓN, KENWORTH T800, modelo 2012, color beige, placa SSZ 102.**

**VEHÍCULO No. 2: BICICLETA, TODO TERRENO, color azul, No. Marco JKC36814.**

## INFORME No. 231134267

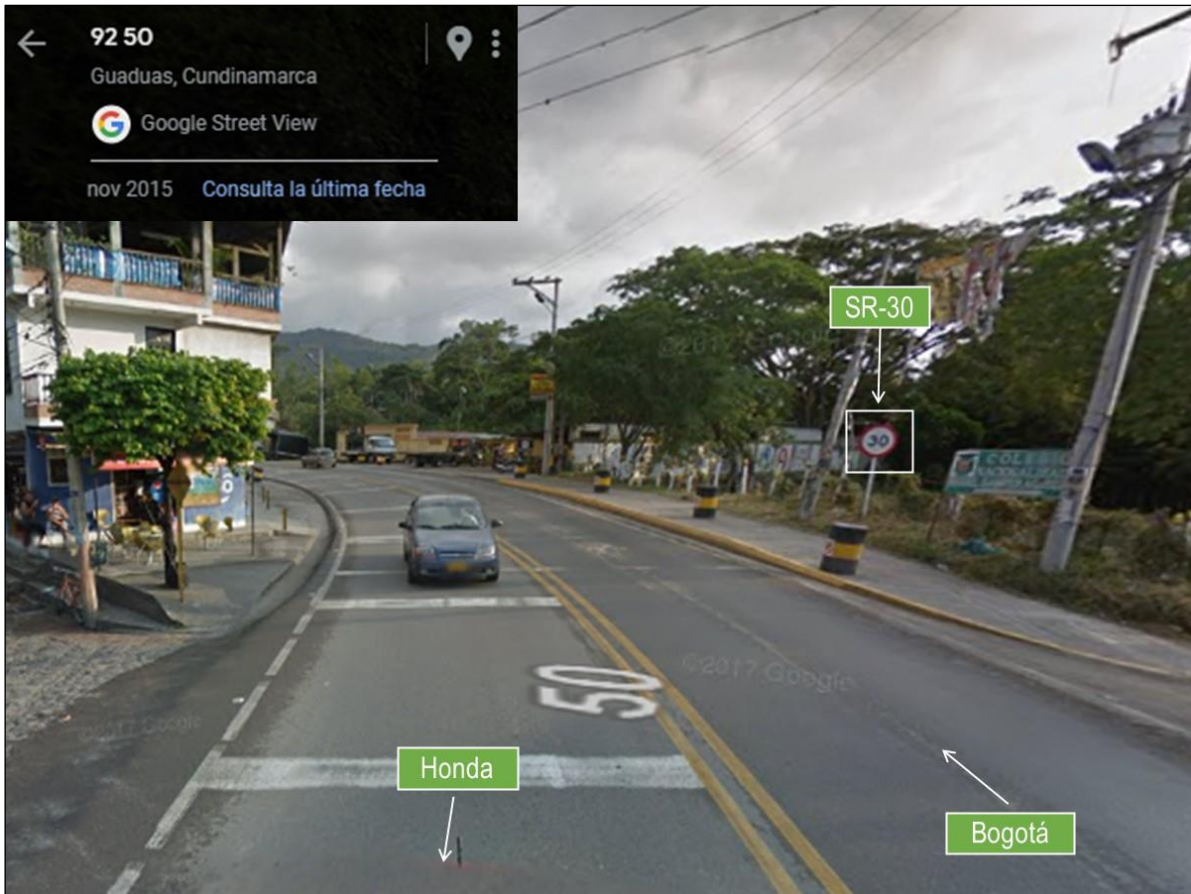
**Fotografía No.1 Plano General:** fotografía sustraída de Google Street View (noviembre 2015) en sentido Honda – Bogotá, en aproximación a la calle 1 No. 8 – 31 (Hotel de la villa), se aprecian las características generales del tramo de vía, en la cual se encuentra demarcación horizontal de doble línea separadora de carriles amarilla continua, línea blanca de borde, con señalización vertical SR-30 (Velocidad máxima permitida 30 km/h; En este sentido se desplazaban los vehículos involucrados.

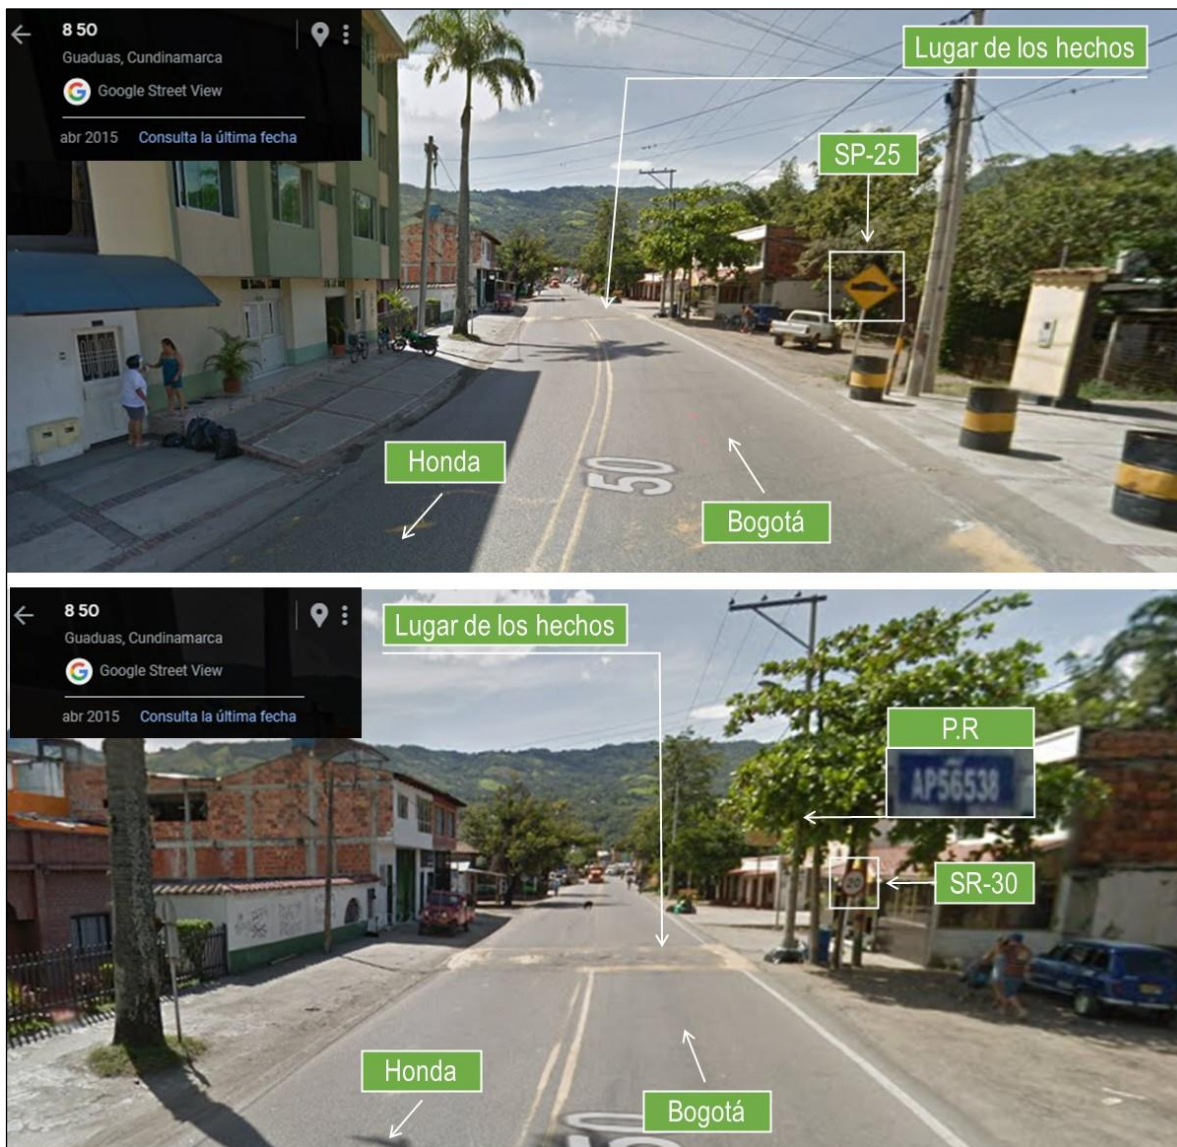
**Fotografías No. 2 y 3 Plano General:** fotografías sustraídas de Google Street View (abril 2015) en sentido Honda – Bogotá, a la altura de la calle 1 No. 8 – 31 (Hotel de la villa), se aprecian las características generales del tramo de vía donde ocurrió el accidente de tránsito, morfología, estado, demarcación y señalización, nótese el punto de referencia (PR) poste de energía No. AP56538, utilizado por la autoridad para la fijación de las evidencias; En este sentido se desplazaban los vehículos involucrados.

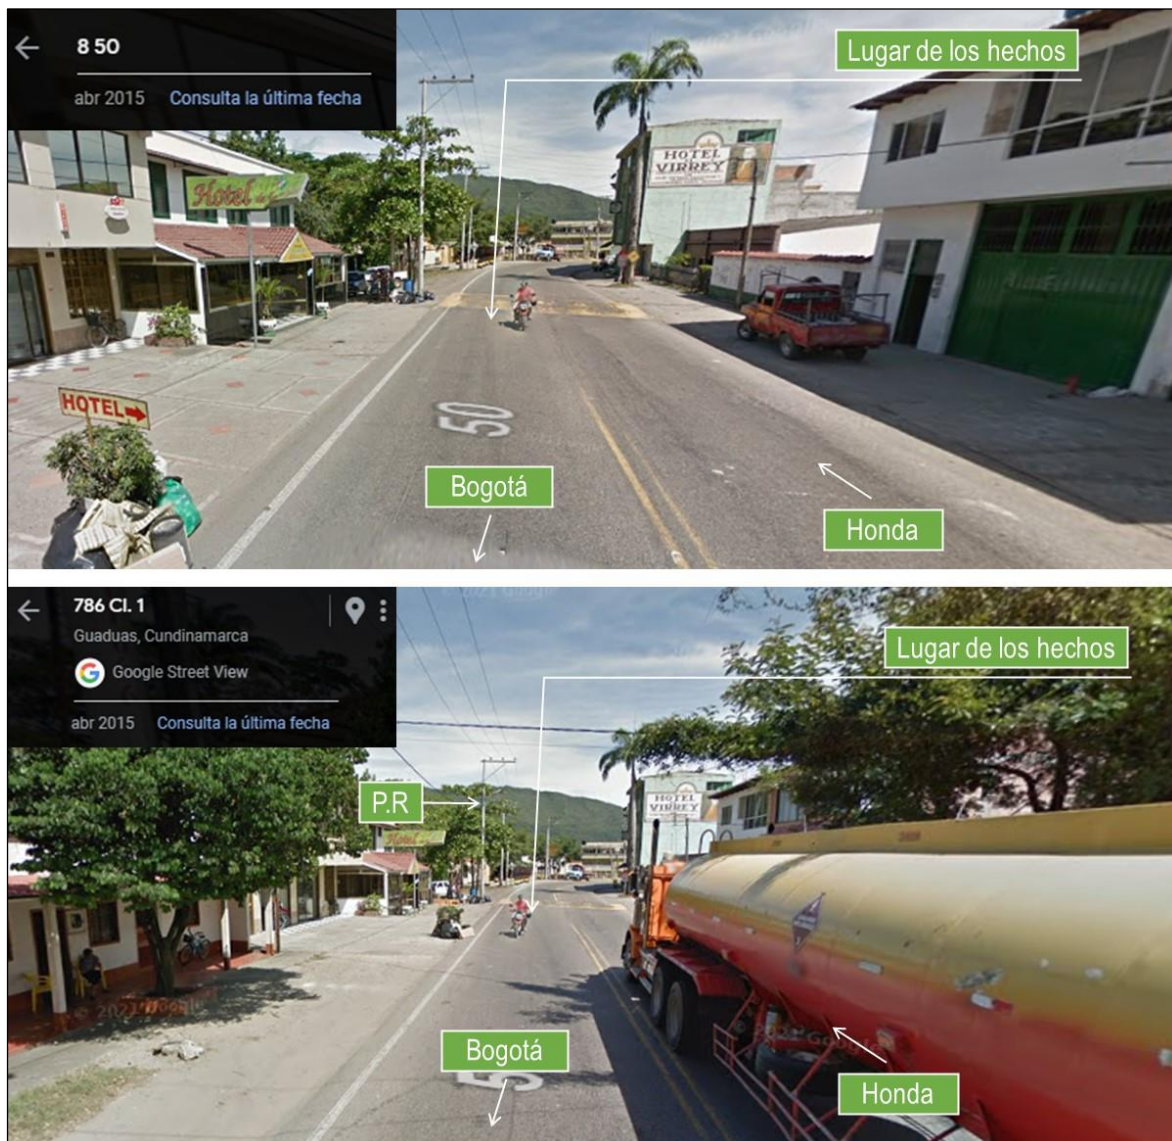
**Fotografías No. 4 y 5 Plano General:** fotografías sustraídas de Google Street View (abril 2015) en sentido Bogotá - Honda, a la altura de la calle 1 No. 8 – 31 (Hotel de la villa), se aprecian las características generales del tramo de vía donde ocurrió el accidente de tránsito, morfología, estado y demarcación.

**Nota 1:** La inspección a la vía por parte del equipo de IRS Vial se realizó el 07 de diciembre de 2023. No se identifican cambios en la morfología de la vía. Pero si en la demarcación y señalización vertical.

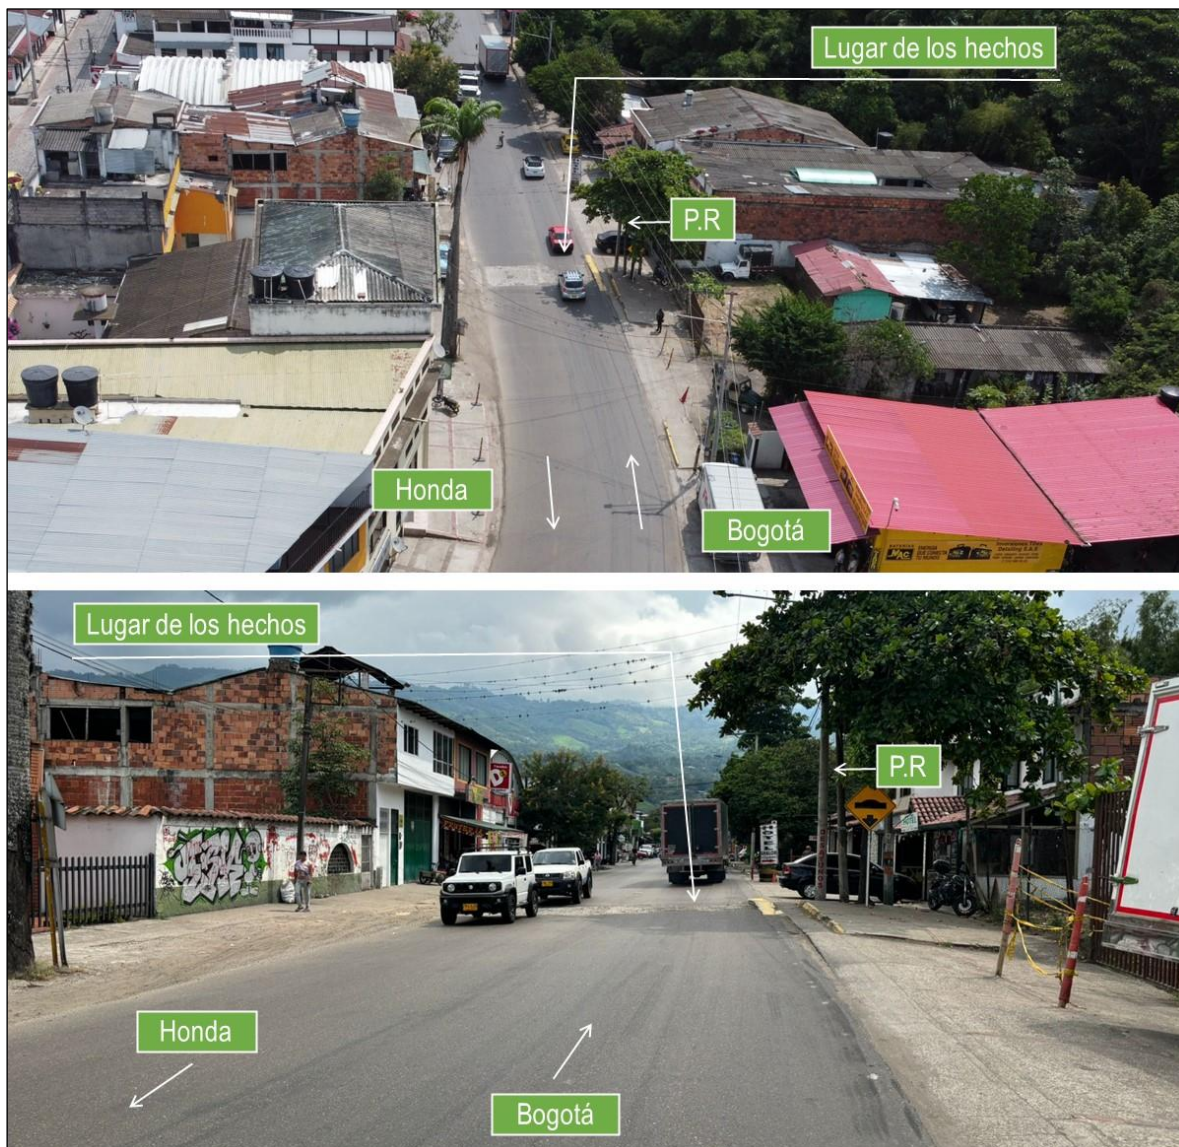
**Fotografías No. 6 y 7 Panorámicas:** En estas fotografías tomadas por el equipo de IRS Vial en sentido Honda – Bogotá, a la altura de la calle 1 No. 8 – 31 (Hotel de la villa), se aprecian las características actuales del tramo de vía donde ocurrió el accidente de tránsito, morfología, estado, demarcación y señalización, nótese la ausencia del resalto sobre la vía; En este sentido se desplazaban los vehículos involucrados.

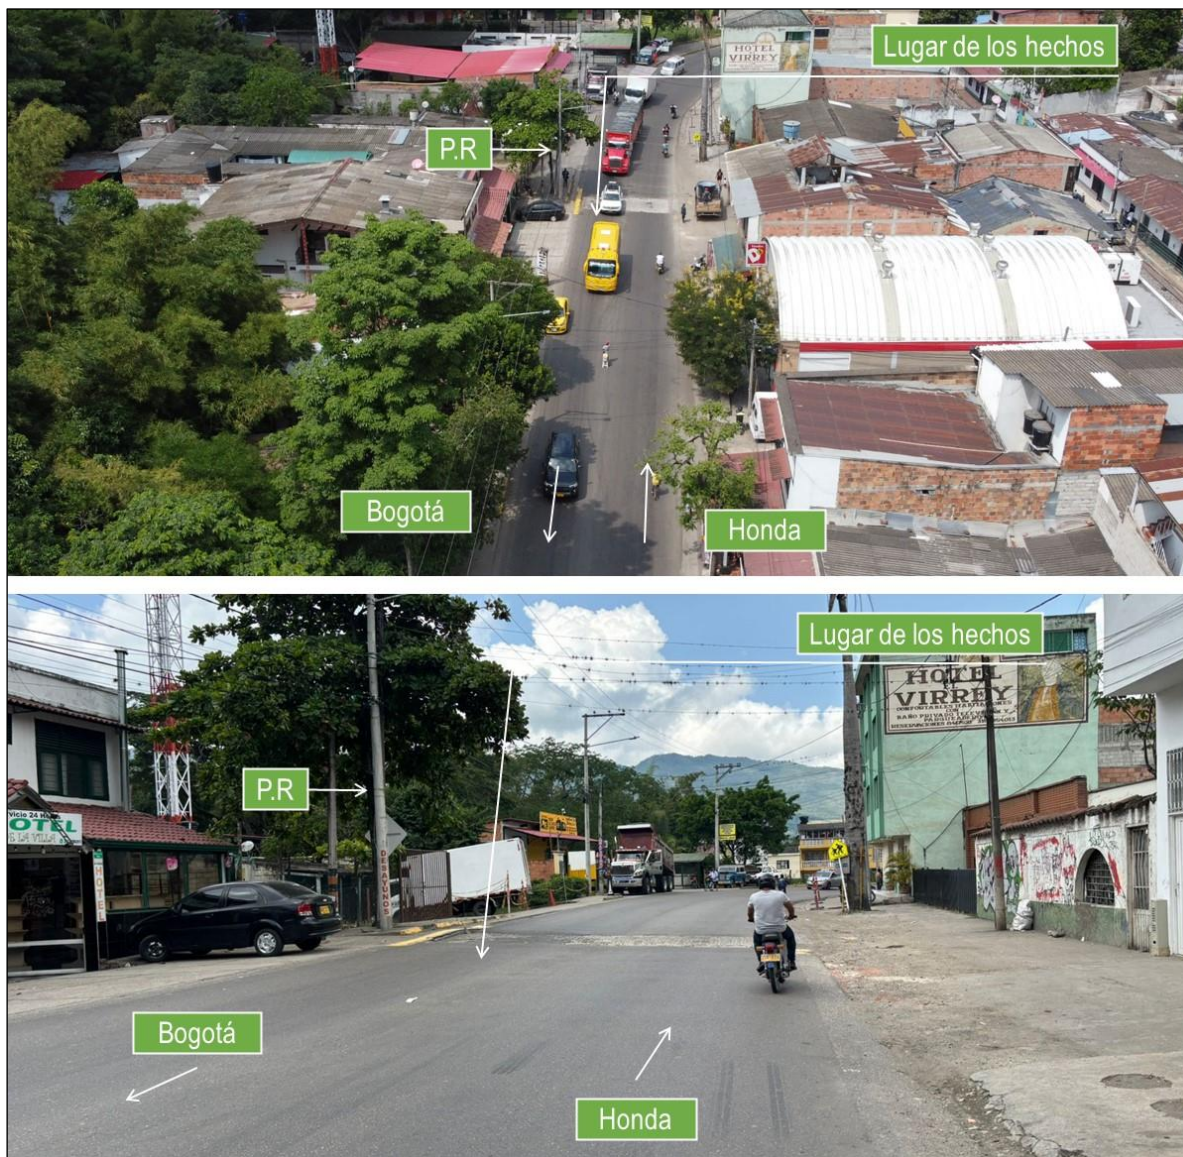
**Fotografías No. 8 y 9 Panorámicas:** En estas fotografías tomadas por el equipo de IRS Vial en sentido Bogotá - Honda, a la altura de la calle 1 No. 8 – 31 (Hotel de la villa), se aprecian las características actuales del tramo de vía donde ocurrió el accidente de tránsito, morfología estado y demarcación.

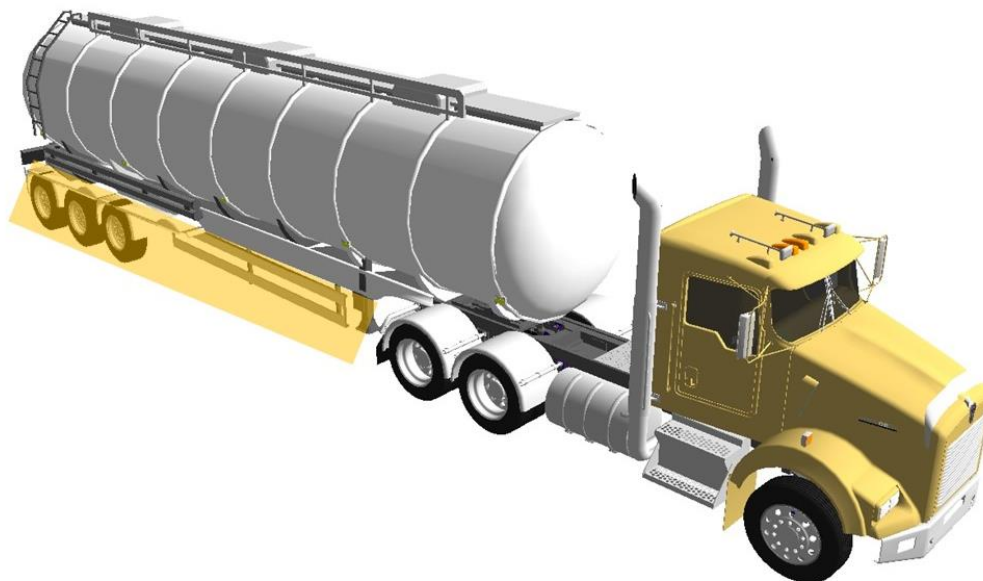
**Imagen No. 9:** Se observa el diagrama en 3D del vehículo involucrado, con el fin de ilustrar el área donde posiblemente se presentó la evidencia de contacto en el automotor producto de la interacción contra el cuerpo del ciclista, sin embargo, es de aclarar que no se cuenta con información técnica y objetiva que permita establecer la existencia de la evidencia. Elaboración en el software Trimble Forensic Reveal.

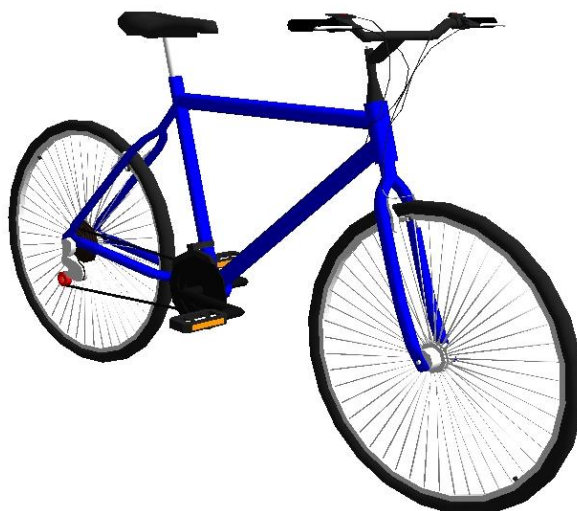
**Imagen No. 12:** En esta imagen no se indica la ubicación de daños o evidencias en el vehículo debido a que no se posee información técnica que lo indique.

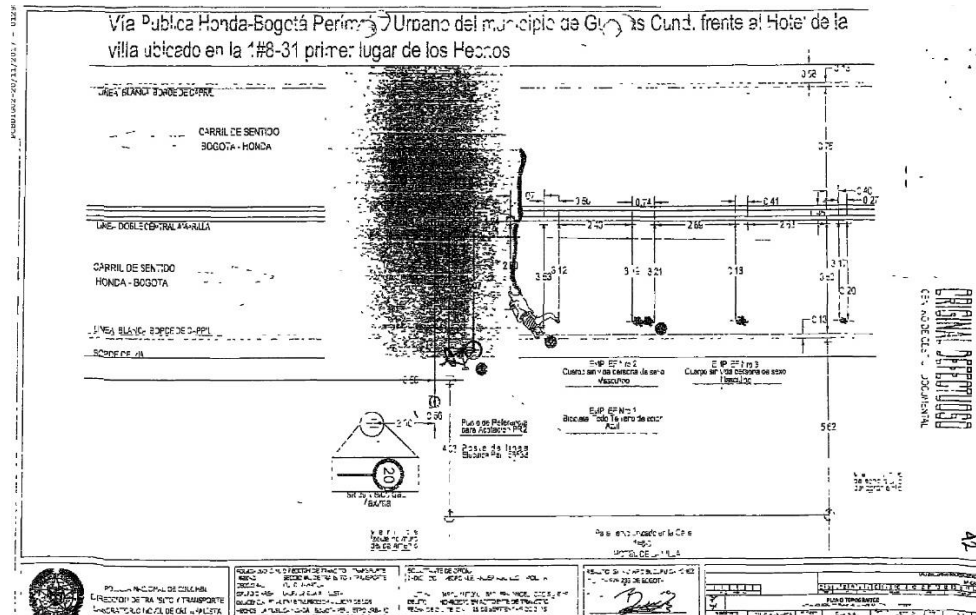
**Imagen No. 13:** En esta imagen se muestra el croquis del accidente realizado por la autoridad de tránsito a la altura de la *Calle 1 No. 8 – 31*.

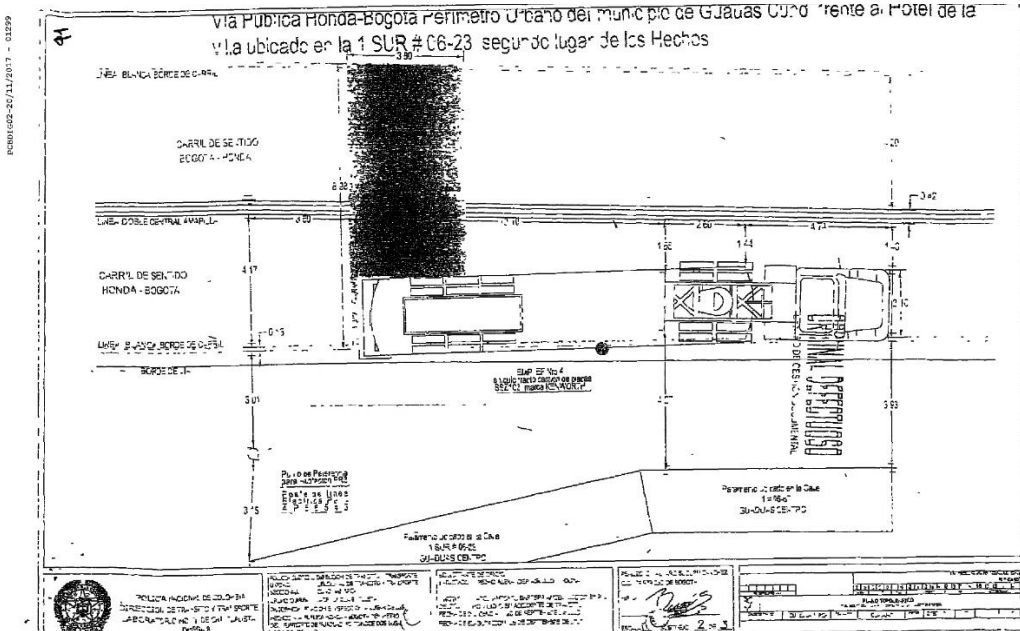
**Imagen No. 14:** En esta imagen se muestra el croquis del accidente realizado por la autoridad de tránsito a la altura de la *Carrera 6 No. 6 - 28*.

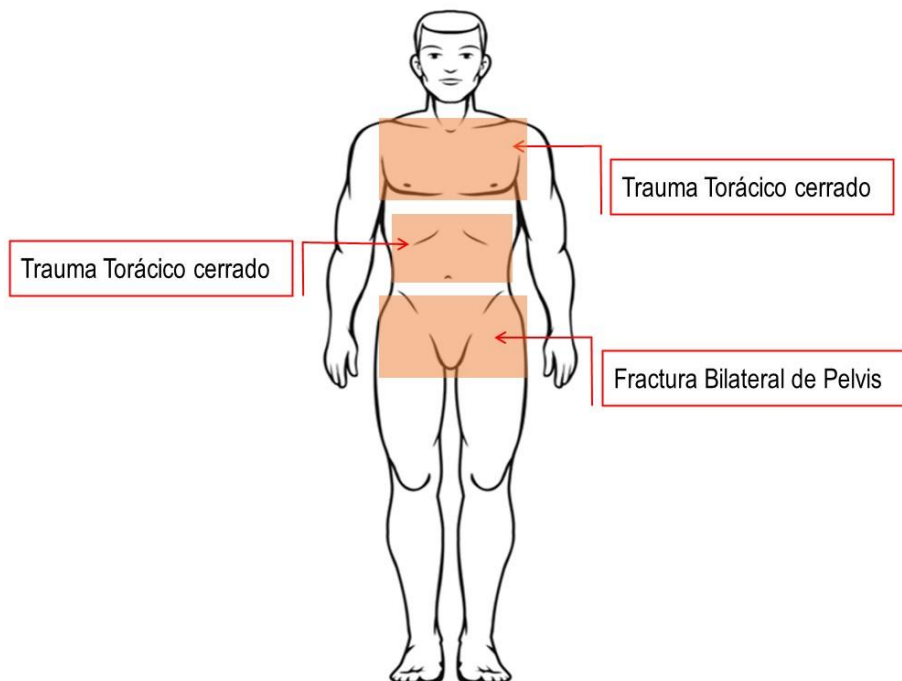
- Fracturas costales (2 fracturas por cada costilla) desde la primer hasta la décima costilla en región anterior de hemitórax izquierdo por línea medio clavicular.
- Fractura clavícula izquierda por línea medio clavicular.
- 13 fracturas costales en región posterior de hemitórax derecho sobre línea escapular derecha desde la cuarta hasta la doceava costilla.

- Evisceración en región de fosa iliaca Izquierda.

**Imagen No. 20:** En esta imagen se observa la ubicación grafica de las lesiones en la víctima.

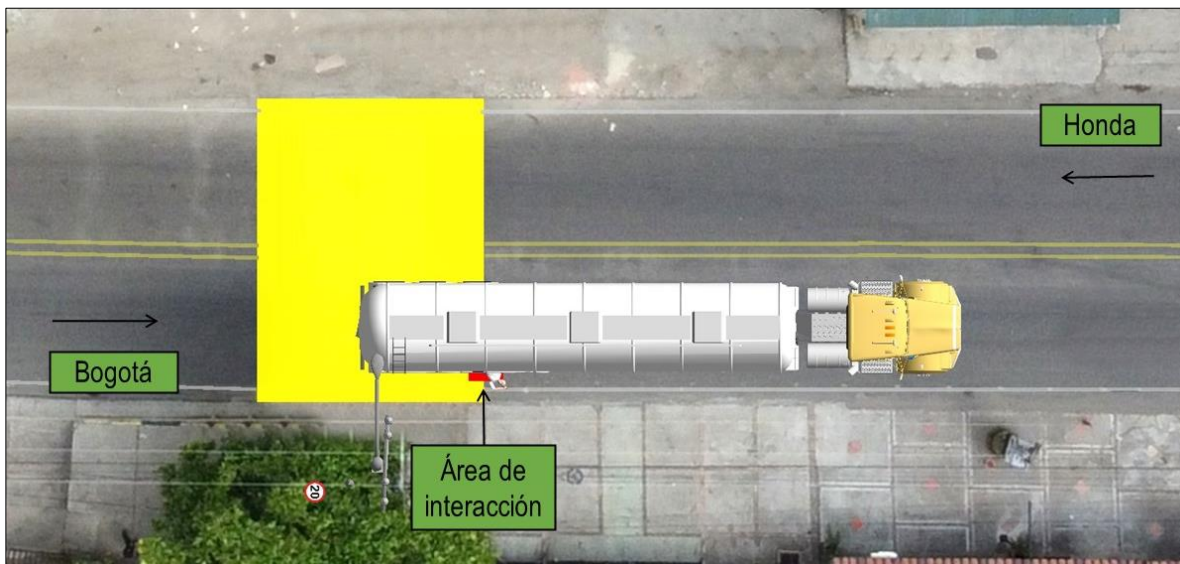
**Imagen No. 21:** En esta imagen se observa de vista en planta se muestra la posición relativa del vehículo y el ciclista, el área roja de interacción sobre la calzada.

El área de 1,0 x 0,5 m, área de color rojo, indica que la interacción se presenta en cualquier punto de esta área la cual se encuentra en el carril derecho de la calzada en sentido Honda - Bogotá, es decir, en el carril de desplazamiento del tractocamión.

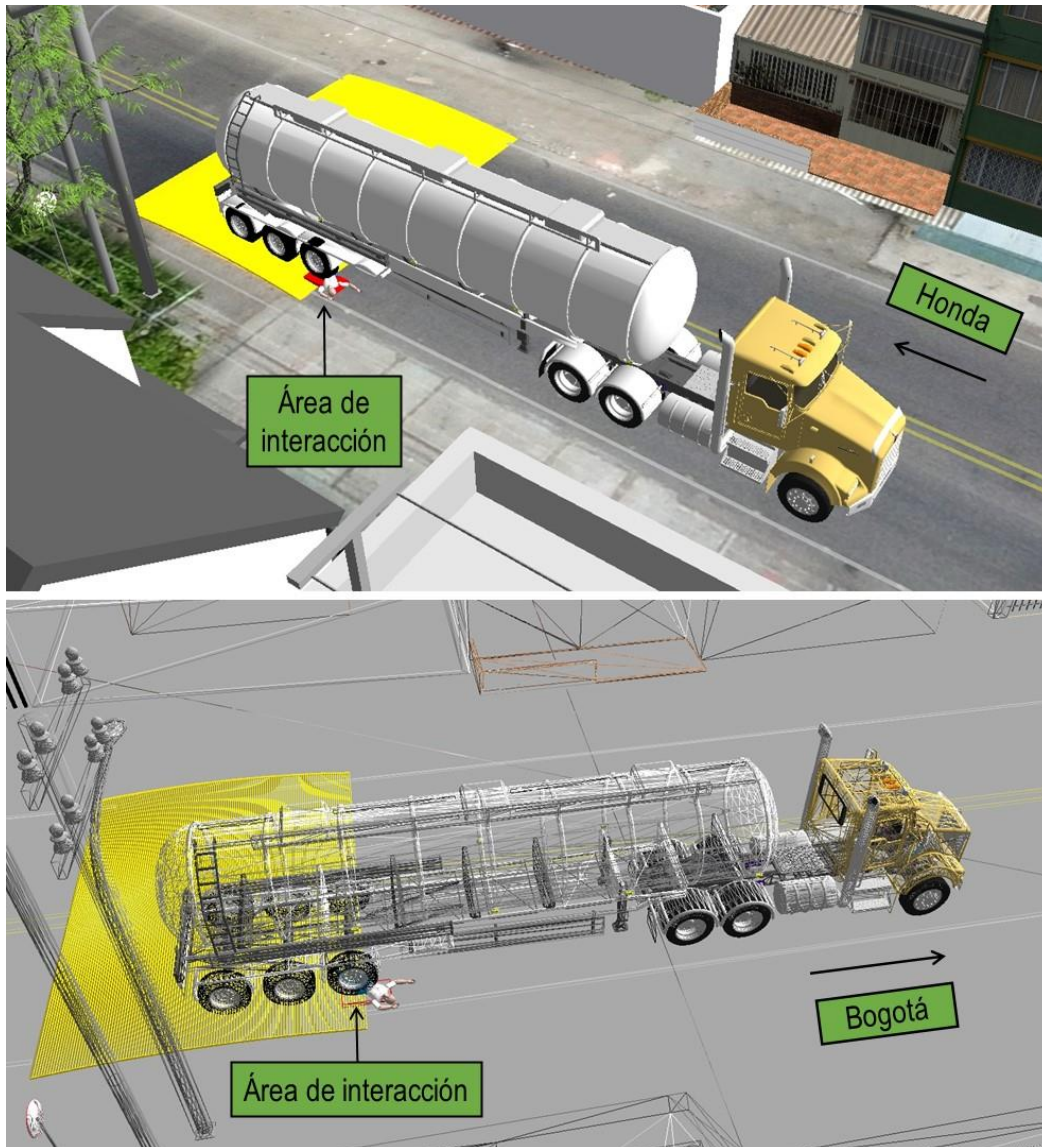
**Imagen No. 22:** En esta imagen vista en planta se muestra la posición relativa de los involucrados al momento de la interacción y el área donde se presentó, elaborada en el software Trimble Forensic Reveal.

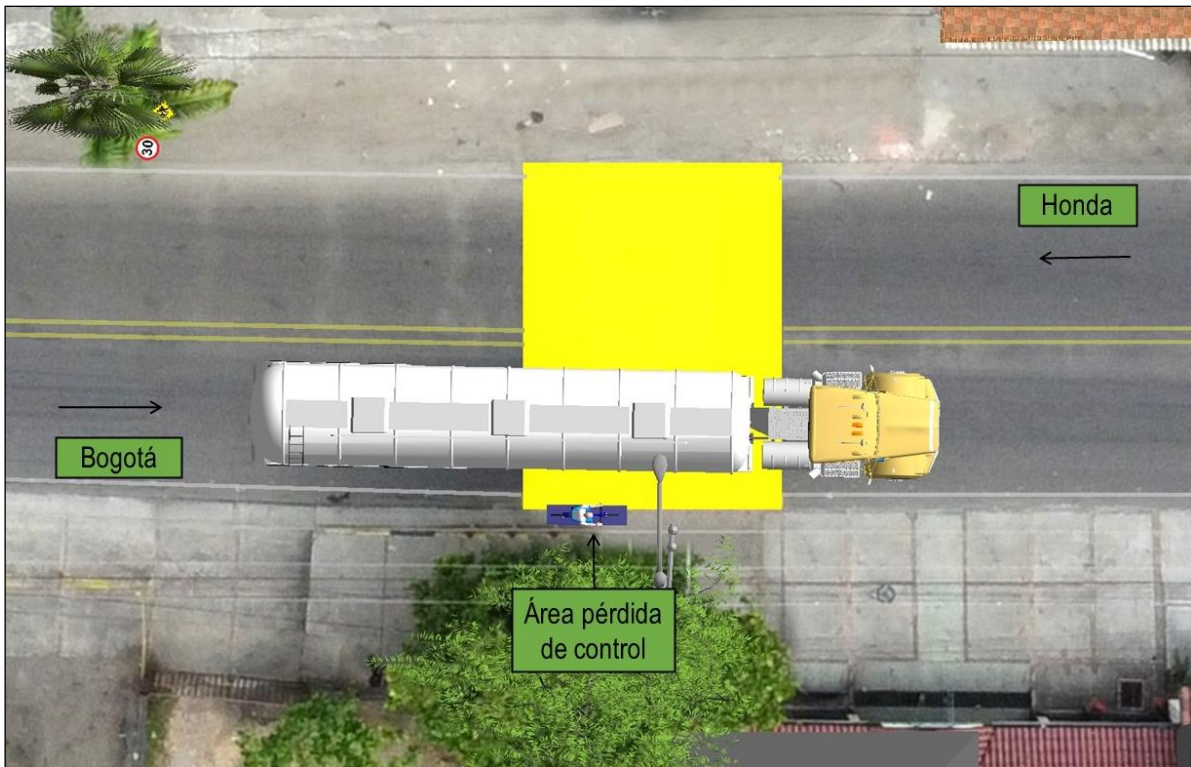
**Imagen No. 23:** En esta imagen se muestra la probable posición relativa de los involucrados al inicio de la pérdida de control del ciclista. Elaborada en el software Trimble Forensic Reveal.

El área azul de 2,0 x 0,5 m en las imágenes, indica que la pérdida de control y estabilidad de la bicicleta se presenta en cualquier punto de esta área, la cual se encuentra sobre el costado derecho de la vía a la altura del resalto de la calle 1 en sentido Honda – Bogotá.

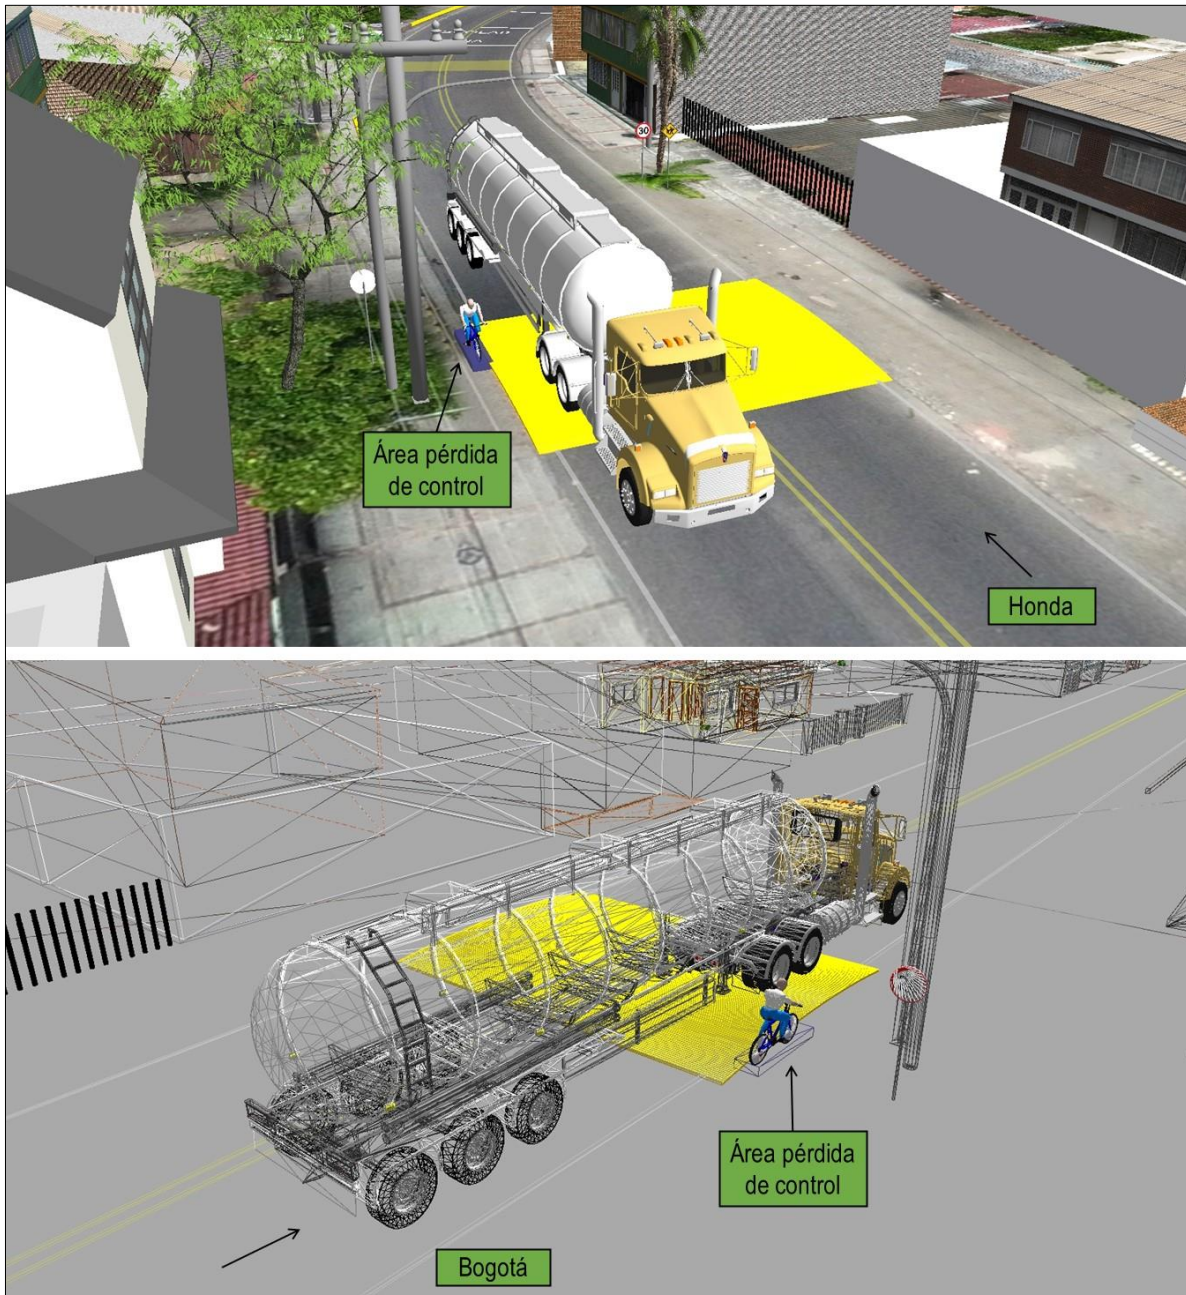
**Imagen No. 24:** En estas imágenes se observan dos vistas en 3D de la probable posición relativa del tractocamión y el ciclista al momento de la pérdida de control y el área donde se presentó.

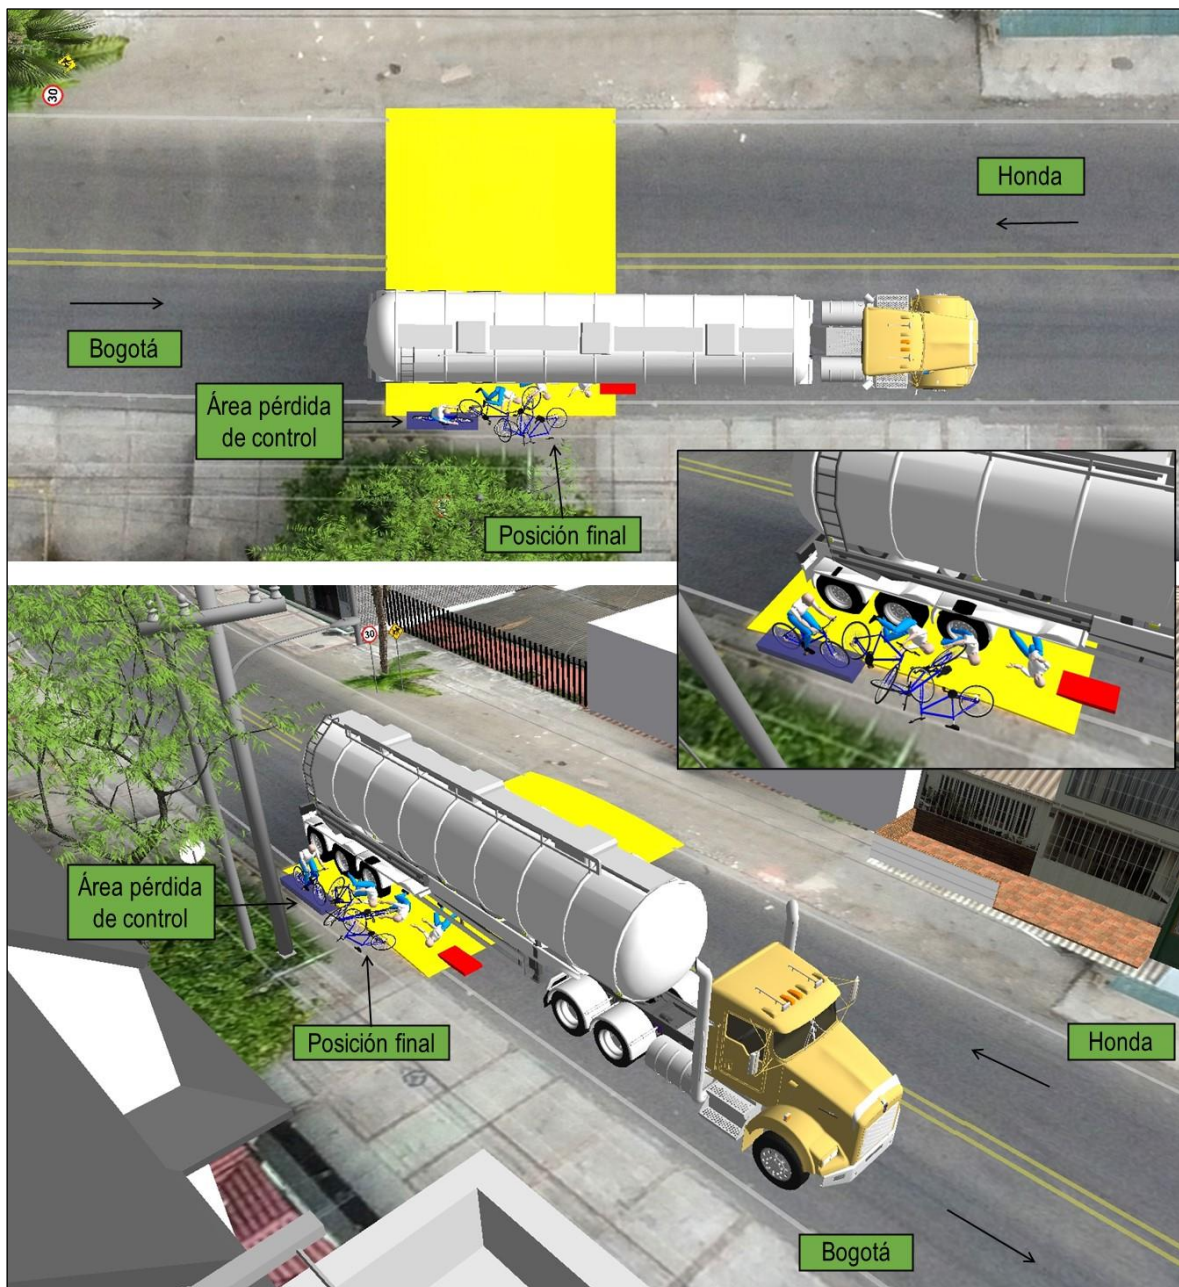
El tractocamión se desplaza por su carril derecho, el conductor de la bicicleta pierde el control y rota sobre su eje realizando un giro longitudinal sobre su costado izquierdo, cae al piso y se arrastra hacia su posición final, así como el ciclista se desvía hacia su izquierda en donde entran en contacto con un segmento del costado posterior derecho del semirremolque a la altura de sus ejes; “*Generándose las lesiones en el cuerpo del ciclista*”, paralelamente el conductor del tractocamión continua su marcha hasta detenerse en la posición final registrada a 200 m aproximadamente del sitio del accidente, y el ciclista queda sobre en el piso en la posición final registrada.

**Imagen No. 26:** En esta imagen, vista en planta y 3D, se aprecia la secuencia del evento al momento de la pérdida de control de la bicicleta y desplazamiento de esta hacia su posición final, así como la proyección de su conductor hacia el área de interacción de color rojo.

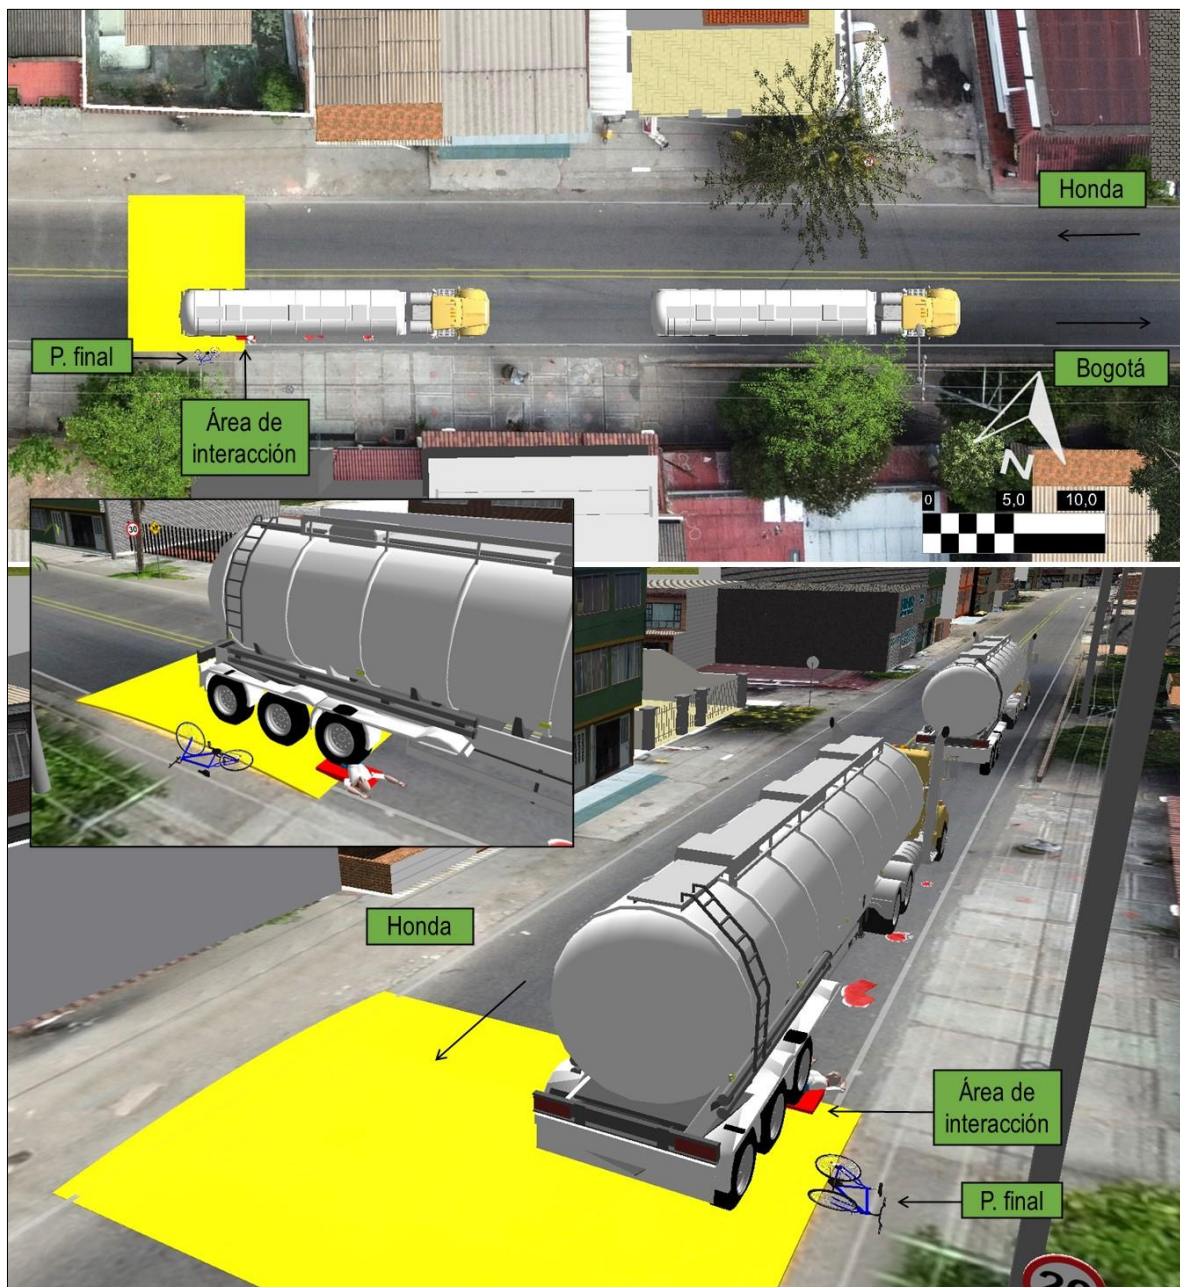
**Imagen No. 27:** En esta imagen en vista en planta y 3D, se aprecia la secuencia del evento al momento de la interacción entre el tractocamión y el cuerpo del ciclista, así como el desplazamiento del vehículo sobre el carril derecho.

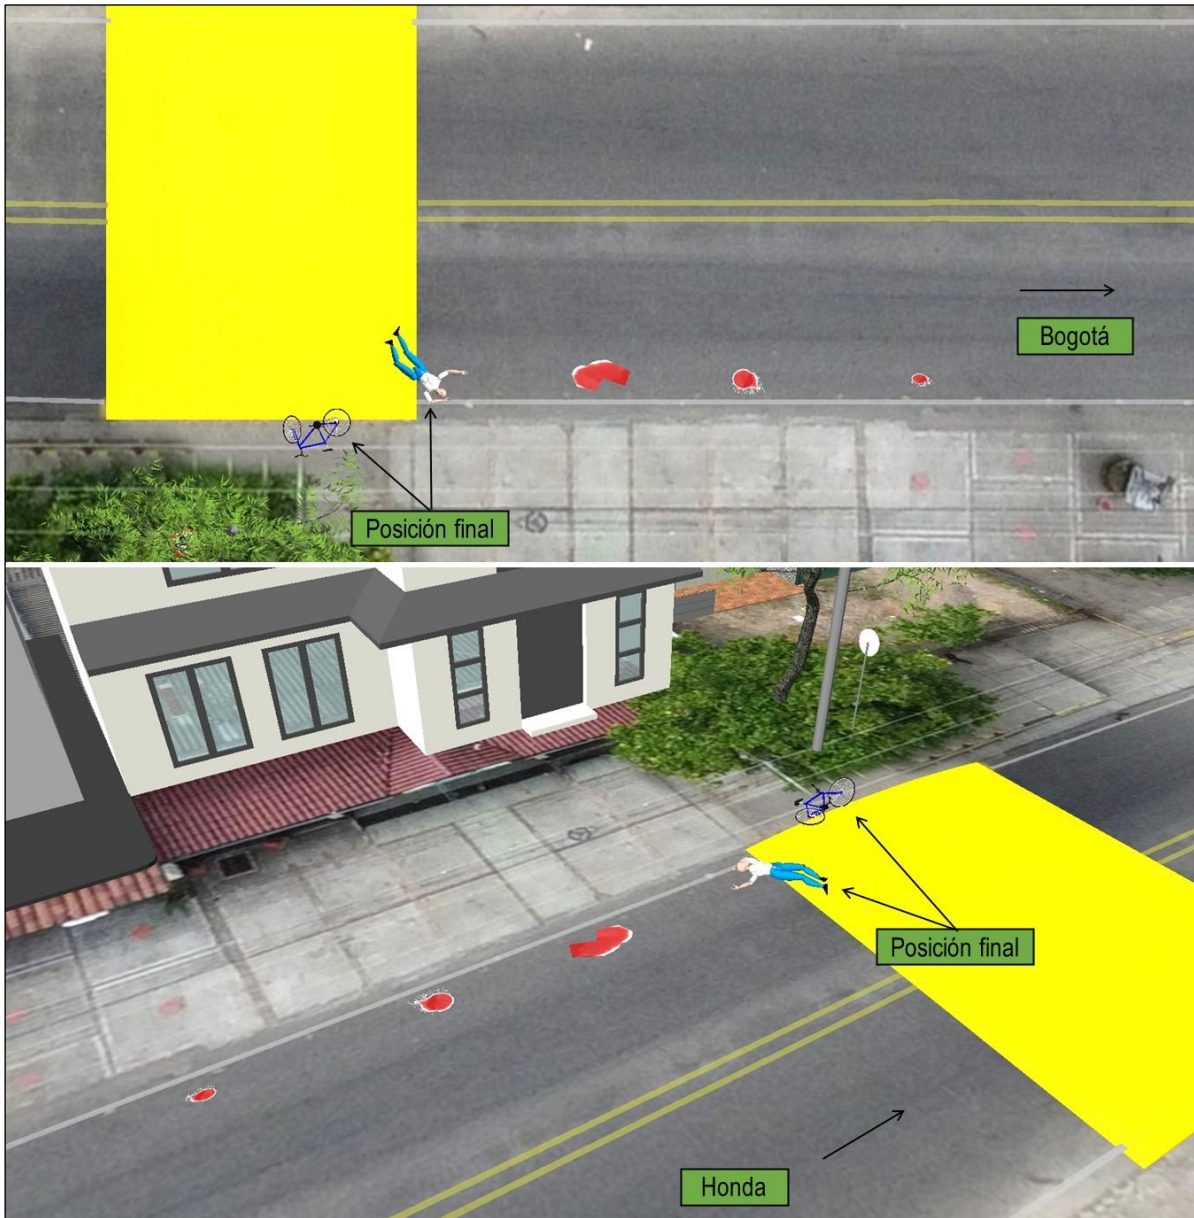
**Imagen No. 28:** En esta imagen en vista en planta y 3D, se aprecia la secuencia del evento posterior a la interacción, nótese la posición final del cuerpo del ciclista y la bicicleta hacia la parte externa de la calzada del costado derecho en sentido Honda - Bogotá.
