INFORME INVESTIGADOR DE LABORATORIO –FPJ-13-																							
Este formato será diligenciado por Policía Judicial cuando se haya solicitado procedimientos técnico – científicos																							
DEPARTAMENTO	CUNDINAMARCA	MUNICIPIO	GUADUAS	FECHA	03-10-2015	HORA	1	4	0	0

PRACTICAR ESTUDIO TÉCNICO DE ORIGINALIDAD Y ÓRGANOS DE CONTROL A EL VEHÍCULO DE PLACAS SSZ-102, LOS CUALES SE ENCUENTRAN INMOVILIZADOS EN EL PARQUEADERO PATIOS LA AUTOPISTA DEL MUNICIPIO DE GUADUAS CUNDINAMARCA.

SSZ-102

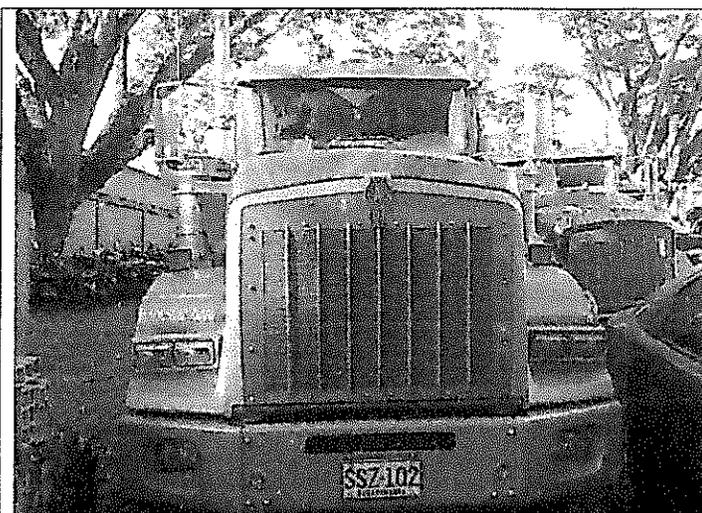
FOTOGRAFÍA No. 001 EN LA QUE SE MUESTRA EL AUTOMOTOR MATERIA DE ESTUDIO EN SU PARTE ANTERIOR.

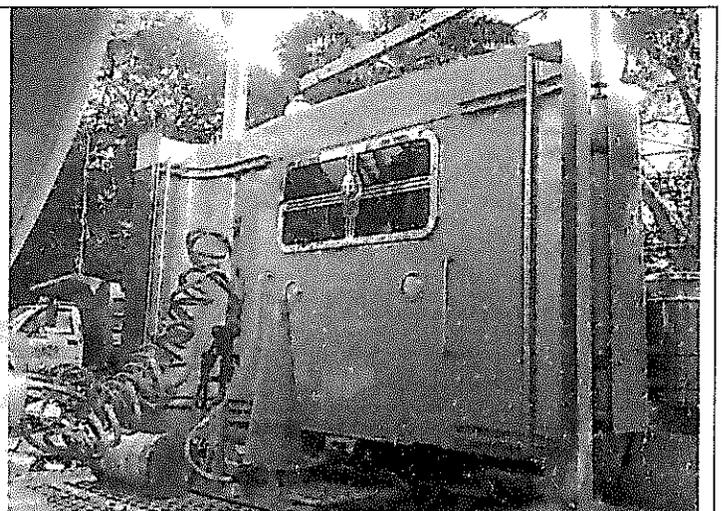
FOTOGRAFÍA No. 002 EN LA QUE SE MUESTRA LA PARTE POSTERIOR DEL VEHÍCULO MATERIA DE ESTUDIO.

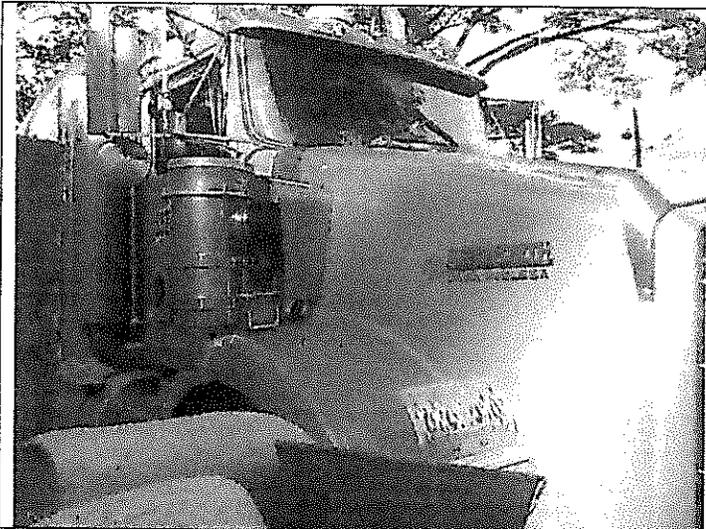
FOTOGRAFIA No. 003 EN LA QUE SE MUESTRA EL AUTOMOTOR MATERIA DE ESTUDIO EN SU COSTADO DERECHO

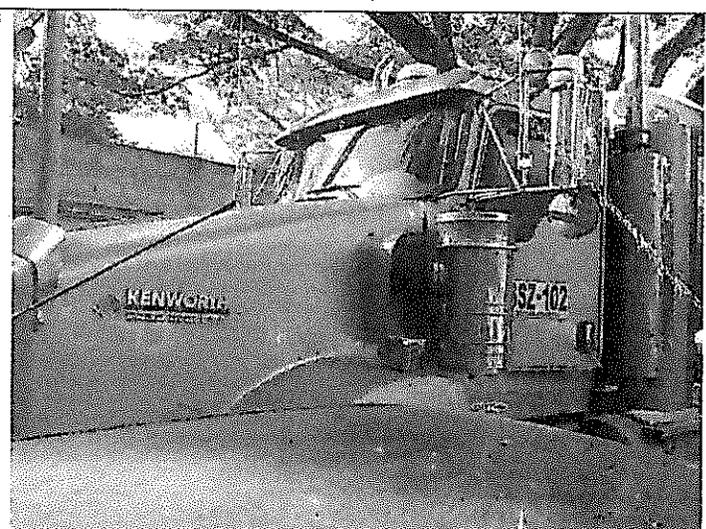
FOTOGRAFIA No. 004 EN LA QUE SE MUESTRA EL AUTOMOTOR MATERIA DE ESTUDIO EN SU COSTADO IZQUIERDO.

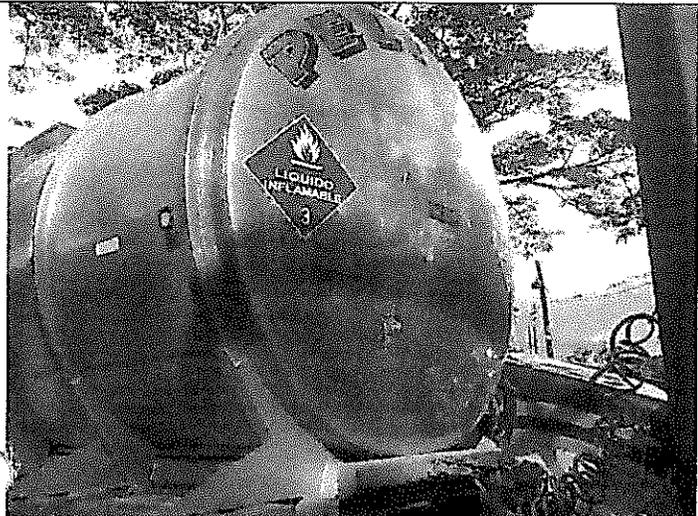
FOTOGRAFIA No. 001 EN LA QUE SE MUESTRA EL AUTOMOTOR MATERIA DE ESTUDIO EN SU PARTE ANTERIOR.

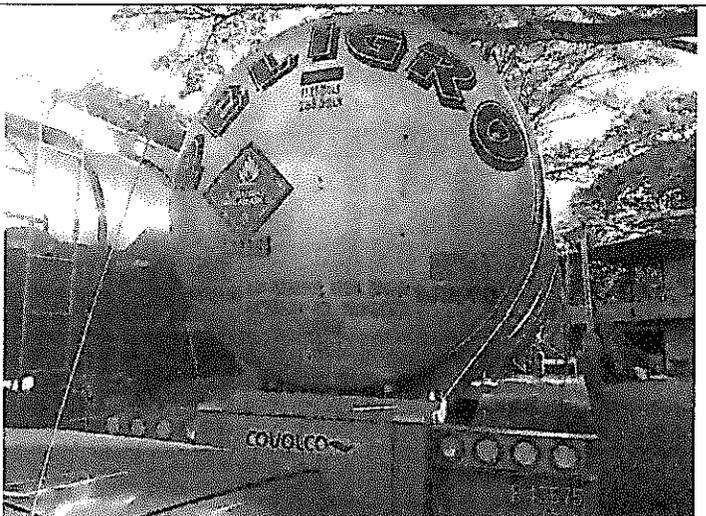
FOTOGRAFIA No. 002 EN LA QUE SE MUESTRA LA PARTE POSTERIOR DEL VEHICULO MATERIA DE ESTUDIO.

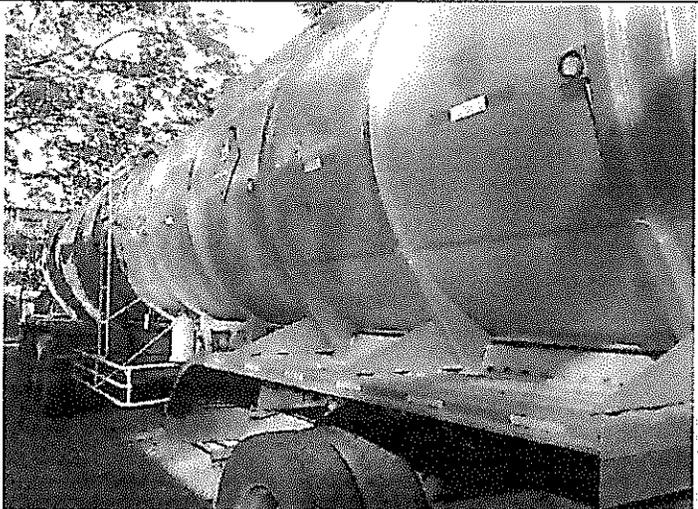
FOTOGRAFIA No. 003 EN LA QUE SE MUESTRA EL AUTOMOTOR MATERIA DE ESTUDIO EN SU COSTADO DERECHO

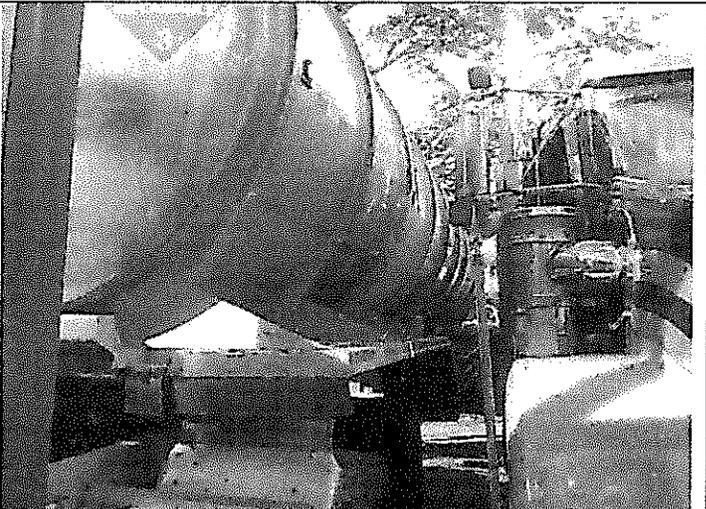
FOTOGRAFIA No. 004 EN LA QUE SE MUESTRA EL AUTOMOTOR MATERIA DE ESTUDIO EN SU COSTADO IZQUIERDO.
