INFORME TÉCNICO - PERICIAL DE RECONSTRUCCIÓN FORENSE DE ACCIDENTE DE TRÁNSITO R. A. T[®] 2

**VEHÍCULO No. 1: MOTOCICLETA, BAJAJ PULSAR NS200, modelo 2018, color azul,
placa HFN 51E.**

**VEHÍCULO No. 2: TRACTOCAMIÓN, INTERNATIONAL 9400, modelo 2012, color blanco, placa
SXS 512.**

INFORME No. 230833872 - A

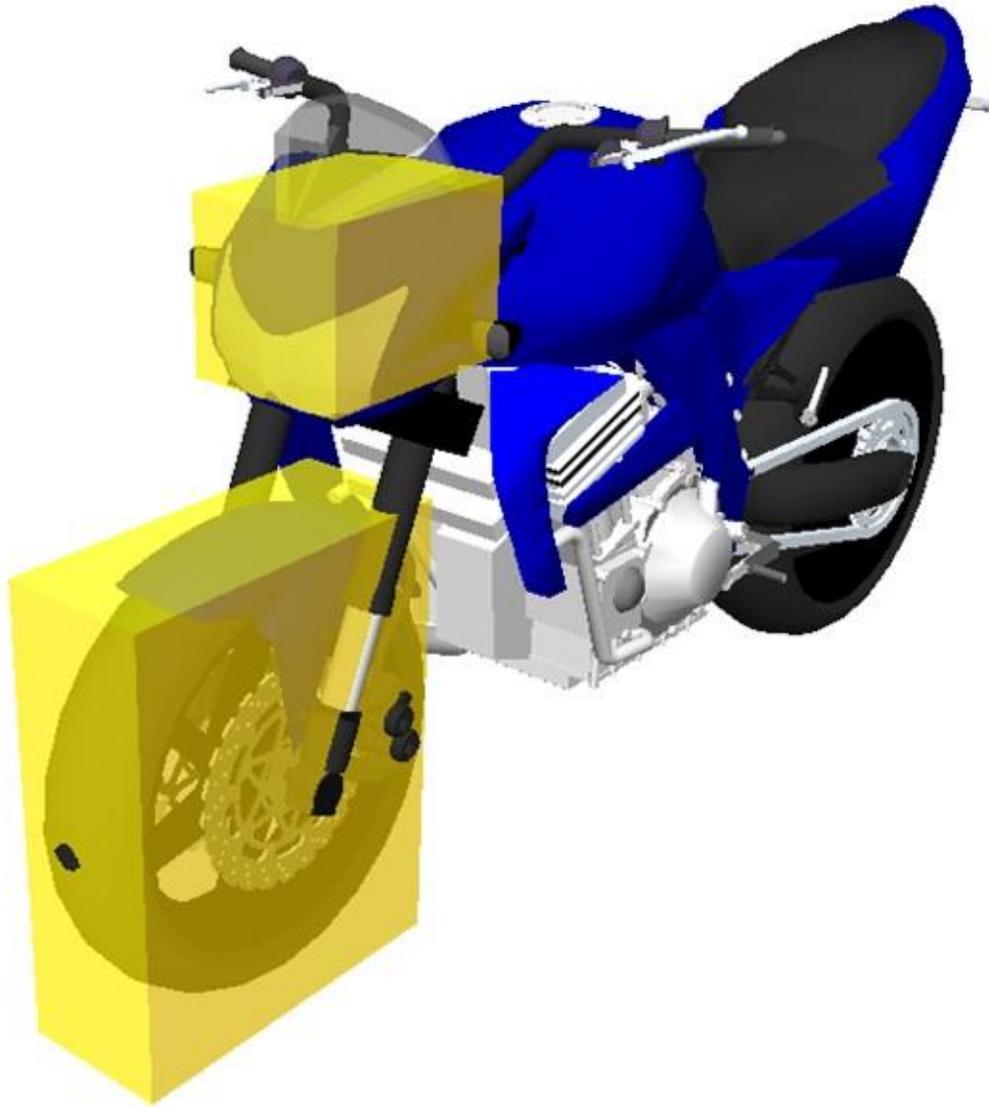
Imagen No. 8: En esta imagen se observa con los recuadros amarillos la ubicación de los daños o evidencia en la motocicleta. Elaboración a escala en el software Trimble Forensics Reveal.

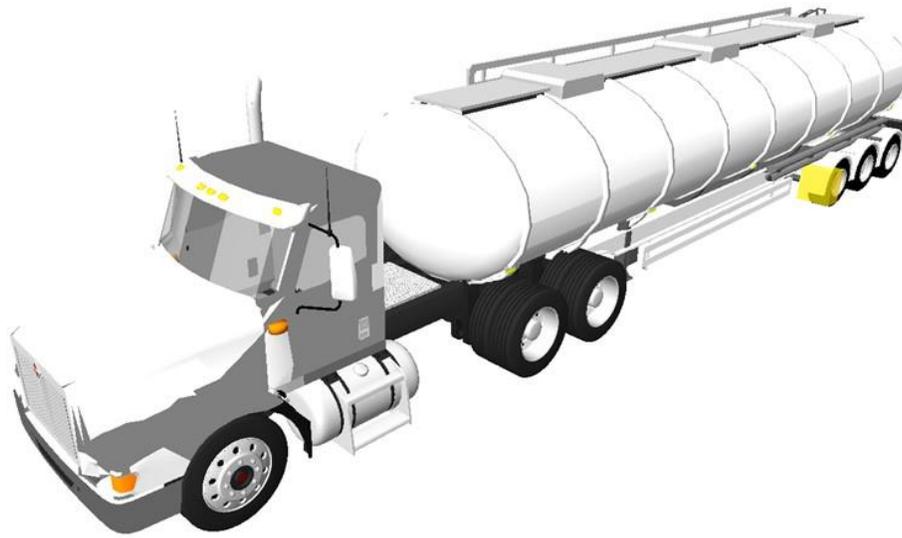
Imagen No. 11: En esta imagen se observa con los recuadros amarillos la ubicación de los daños o evidencia en el tractocamión. Elaboración a escala en el software Trimble Forensics Reveal.

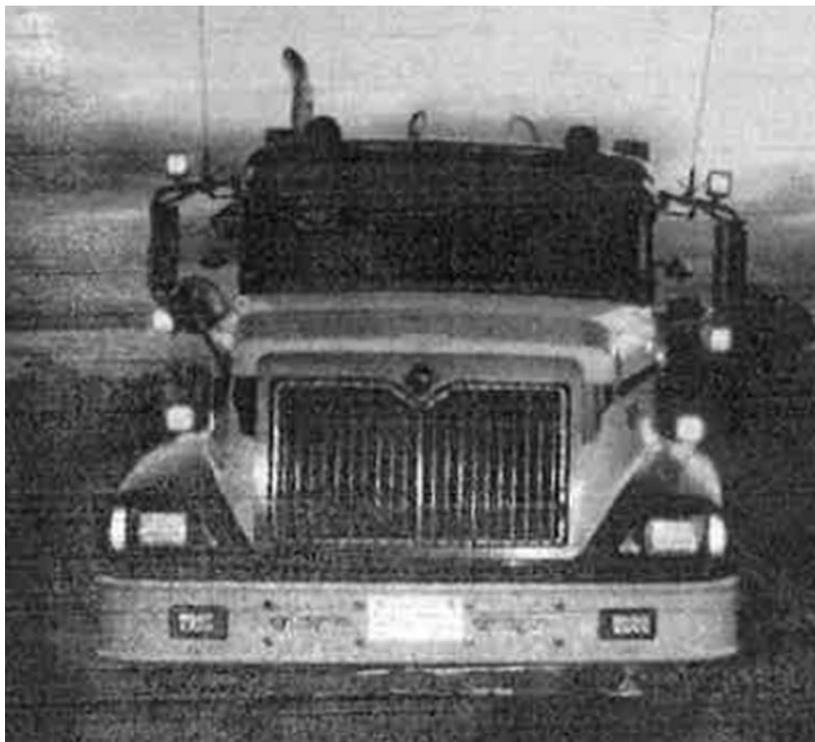
Imagen No. 11: En esta imagen se observa el estado final del vehículo, el cual no presenta daños en su zona anterior.

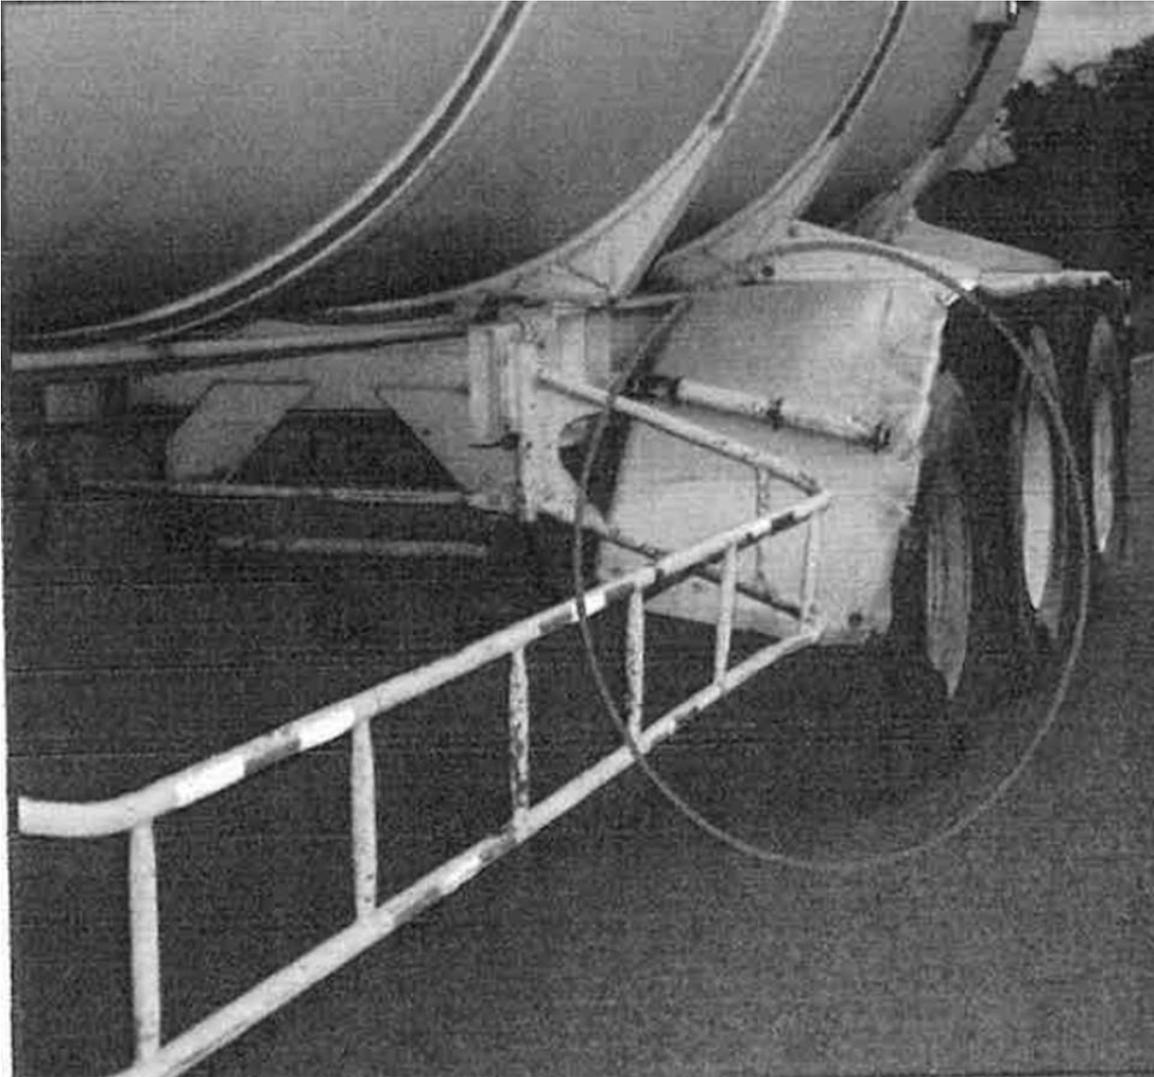
Imagen No. 11: En esta imagen se aprecian los daños en el costado izquierdo del semirremolque, afectando piezas como guardapolvos anterior.

estalló la llanta y se abrió el rin y se dobló el guardabarro del lado izquierdo. **PREGUNTA:** Don Jairo,

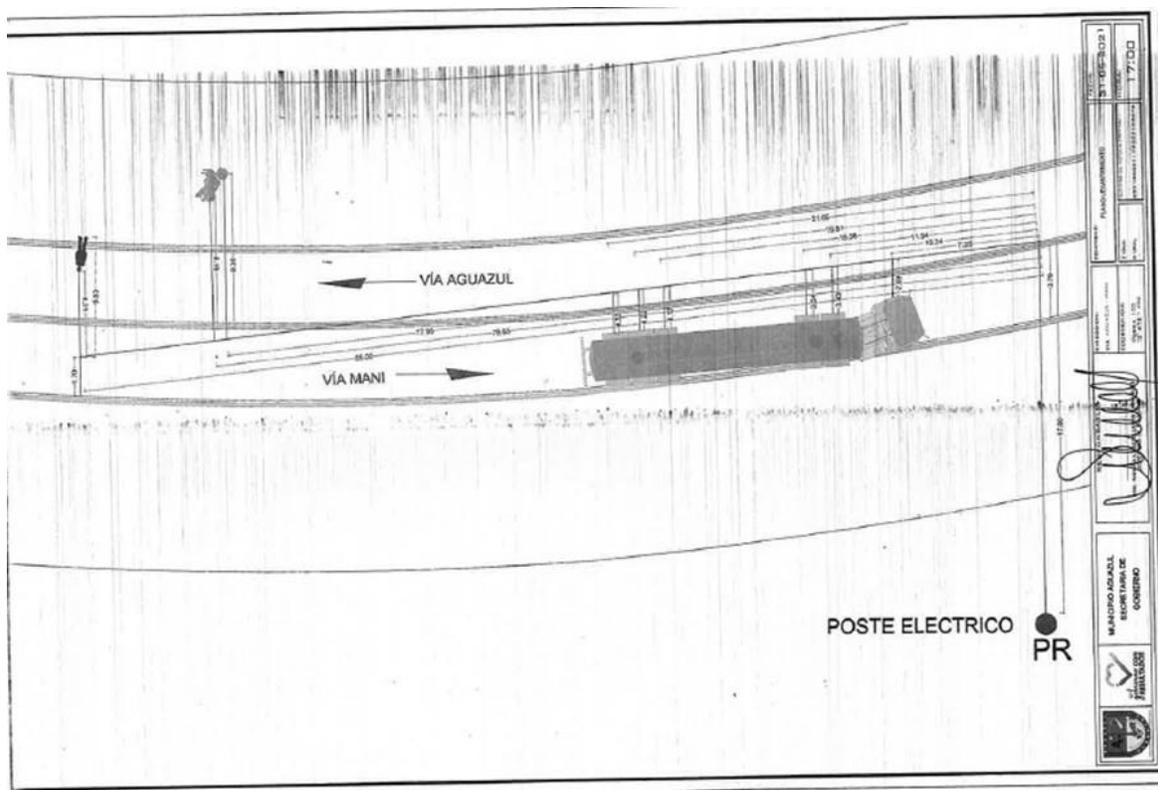
Imagen No 12: En esta imagen se muestra el croquis del informe de la autoridad.

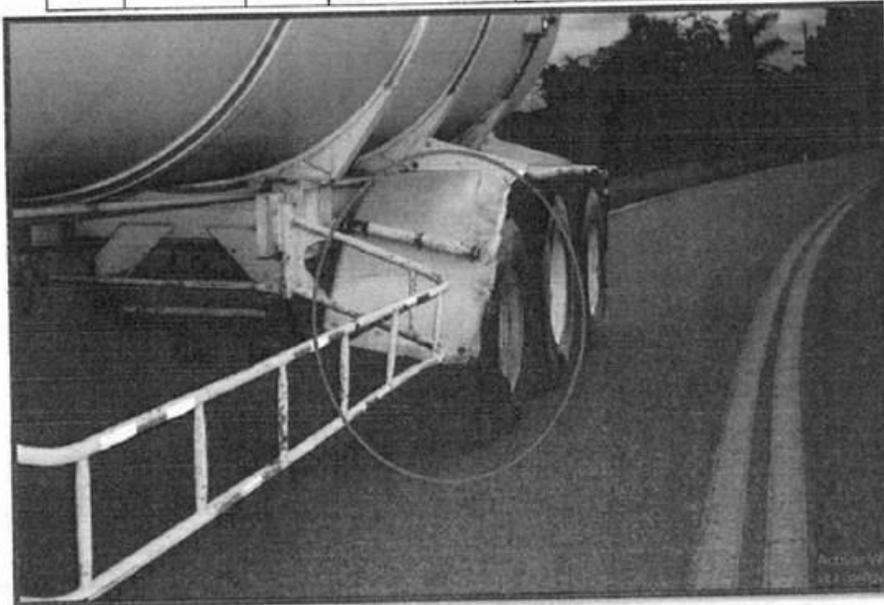
FOTOGRAFÍA No 3: REGISTRO FOTOGRAFICO DE PRIMER PLANO, FOTOGRAFIA TOMADA SENTIDO MANI-AGUAZUL SOBRE LA VIA EN LAS COORDENADAS 5°09'41.00,-72.4727350 DONDE SE PUEDE OBSERVAR AL PARECER PUNTO DE IMPACTO DENTRO DE CIRCULO VERDE.

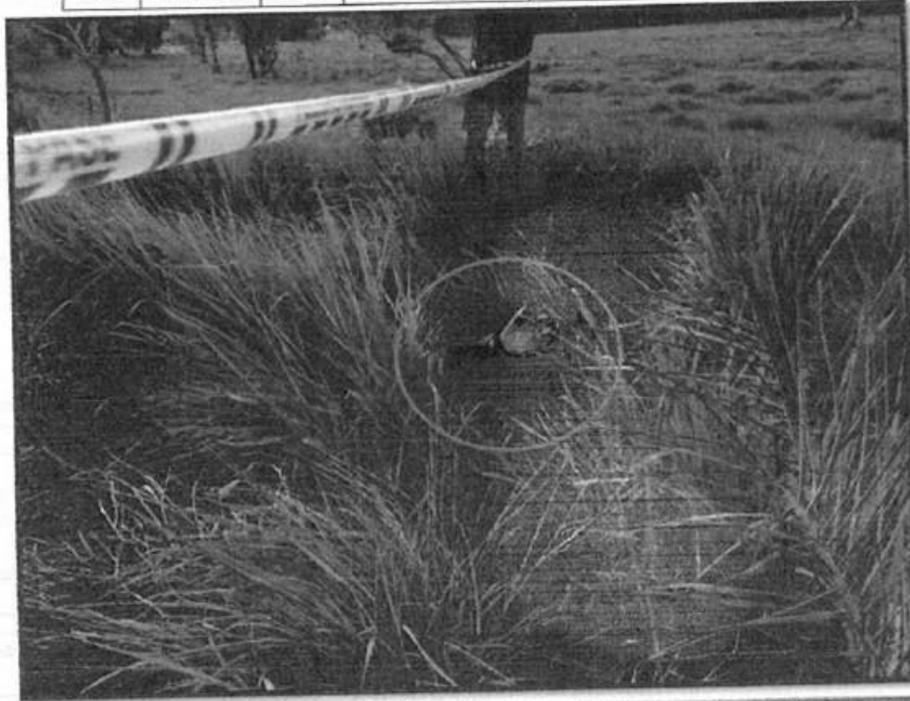
FOTOGRAFÍA No.4: FOTOGRAFIA TOMADA DE PRIMER PLANO, DONDE SE OBSERVA LA POSICION FINAL DEL VEHICULO TIPO MOTOCICLETA CONDUCTO POR EL SEÑOR DANIEL GAUCHA IBAÑEZ (OCCISO), QUIEN CONDUCA SOBRE LA VIA QUE DE AGUAZUL CONDUCE HACIA MANI. SENTIDO MANI -AGUAZUL

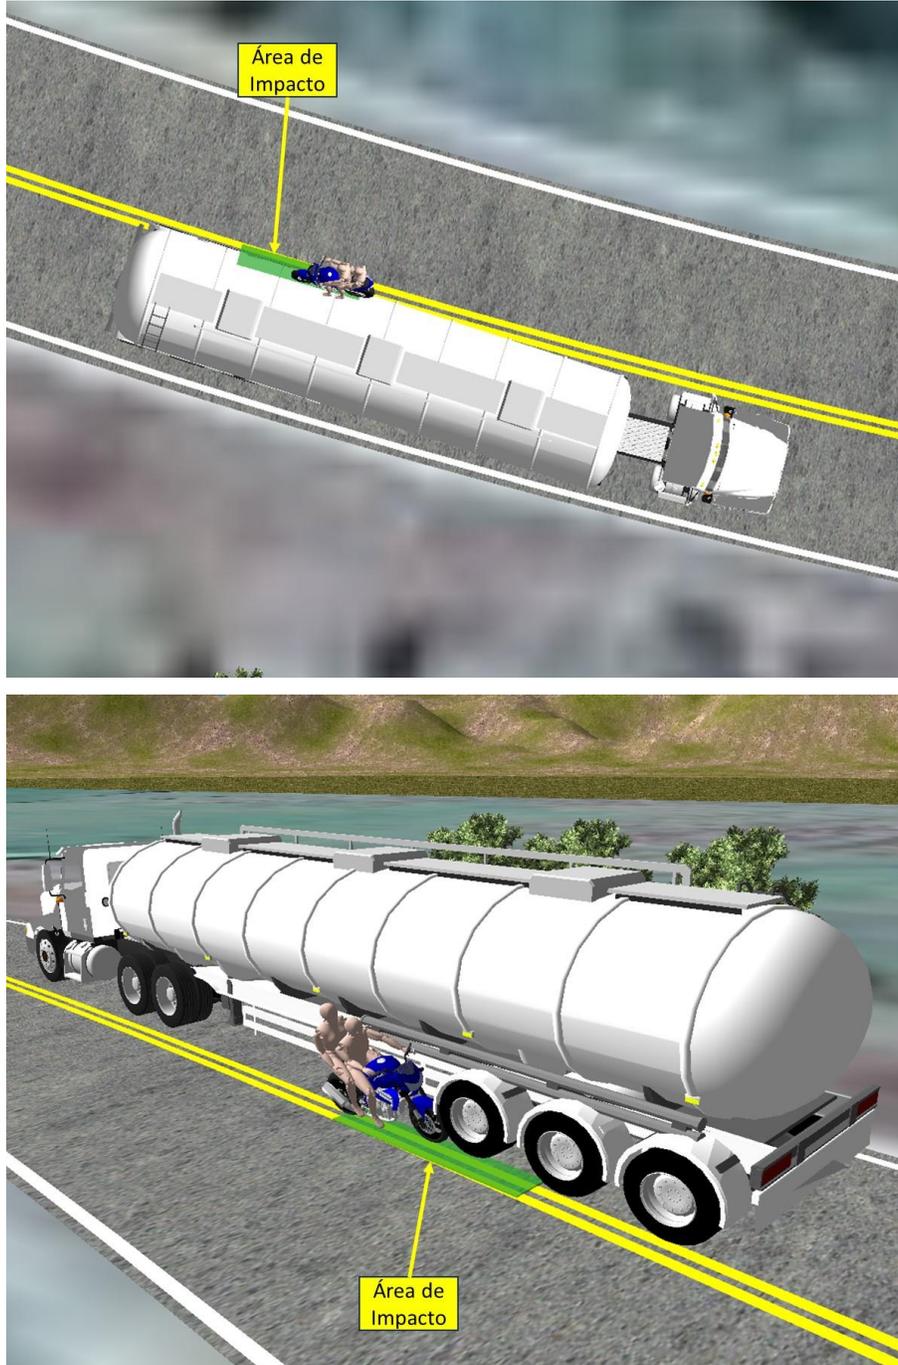
Teniendo en cuenta los daños de los vehículos, las evidencias de acuerdo con el croquis de la autoridad, las fotografías del día de los hechos y las lesiones de las víctimas, se tiene la posición relativa al momento del impacto, para el vehículo No. 1 **MOTOCICLETA** en su zona anterior y para el vehículo No. 2 **TRACTOCAMIÓN** en su costado izquierdo más hacia el tercio posterior.

El área de 3,0 x 0,5 m de color verde, indica que el impacto se presenta en cualquier punto de esta área la cual se encuentra en el centro de la calzada más hacia el carril derecho en sentido Aguazul – Maní, es decir, en el carril de desplazamiento del tractocamión.

Imagen No. 17: En estas imágenes, vista en planta y en 3D se aprecia la posición relativa al momento del impacto y el área donde se presentó. Elaboración a escala en el software Trimble Forensics Reveal
