# INFORME TÉCNICO - PERICIAL DE RECONSTRUCCIÓN FORENSE DE ACCIDENTE DE TRÁNSITO

**R. A. T<sup>®</sup> 2**  
**INFORME No. 250135296**

**VEHÍCULO No. 1:** AUTOMÓVIL, FORD FIESTA, modelo 2017, color gris, placa **DUL 749**.

**VEHÍCULO No. 2:** MOTOCICLETA, BAJAJ BOXER CT 100 ES, modelo 2021, color negro, placa **EMP 10F**.

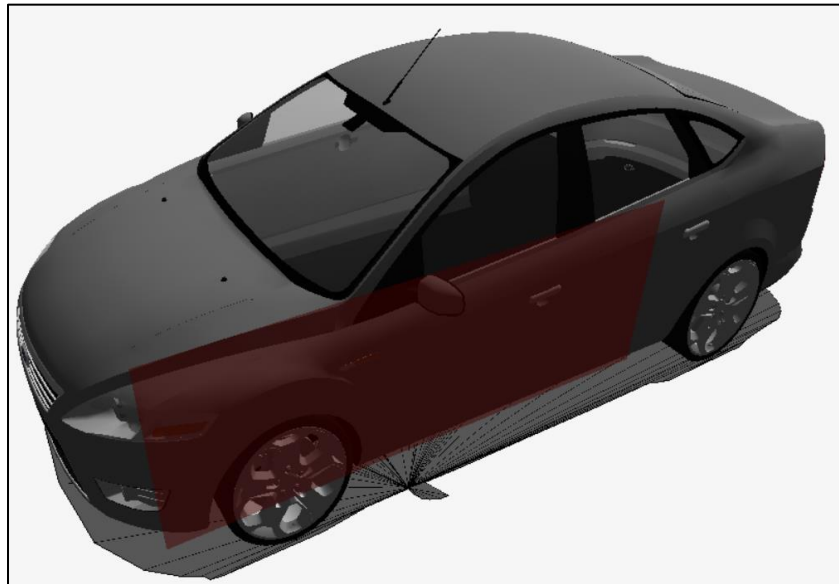
**Imagen No. 6:** En esta imagen se aprecia en el recuadro de color rojo la ubicación de los daños y/o evidencias en el automóvil.

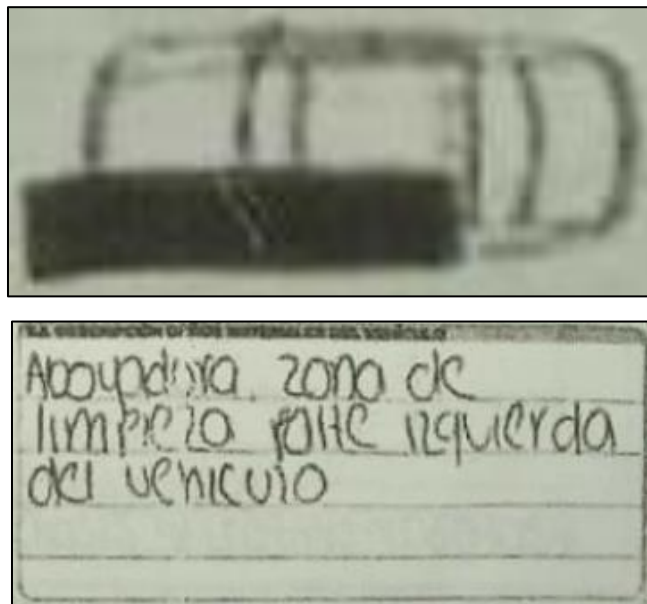
**Imagen No. 7:** En esta imagen se aprecia el diagrama de la autoridad donde hacen referencia al lugar de impacto en el automóvil (señalando la zona lateral izquierda tercio medio y anterior), y la descripción de daños materiales presentados por la misma: “Abolladura, zona de limpieza parte izquierda del vehículo”.

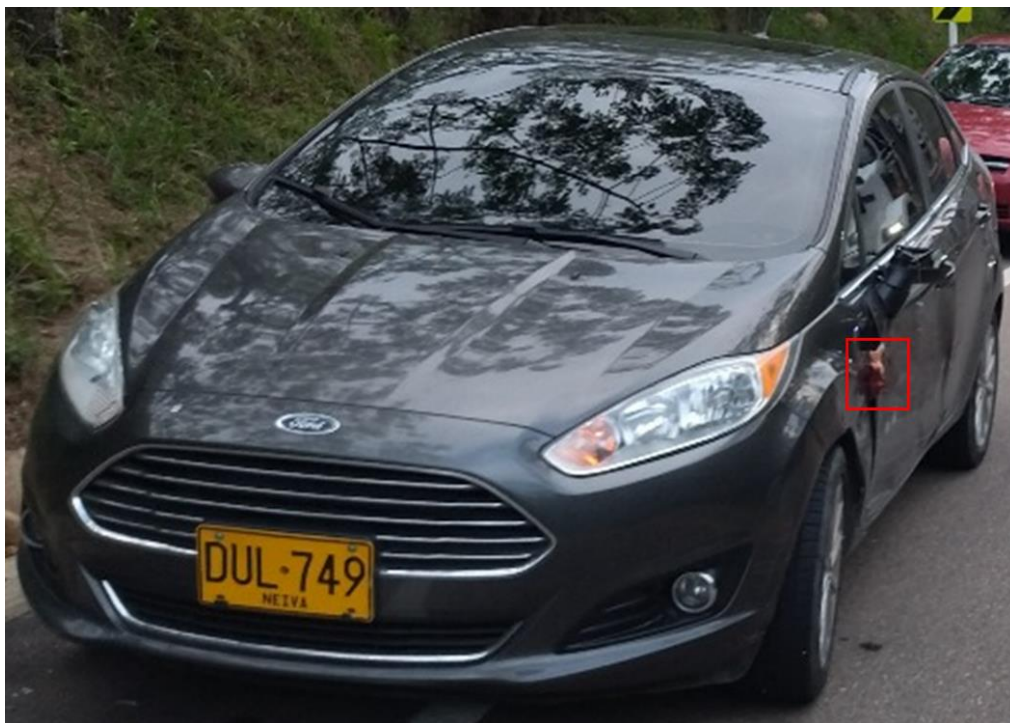
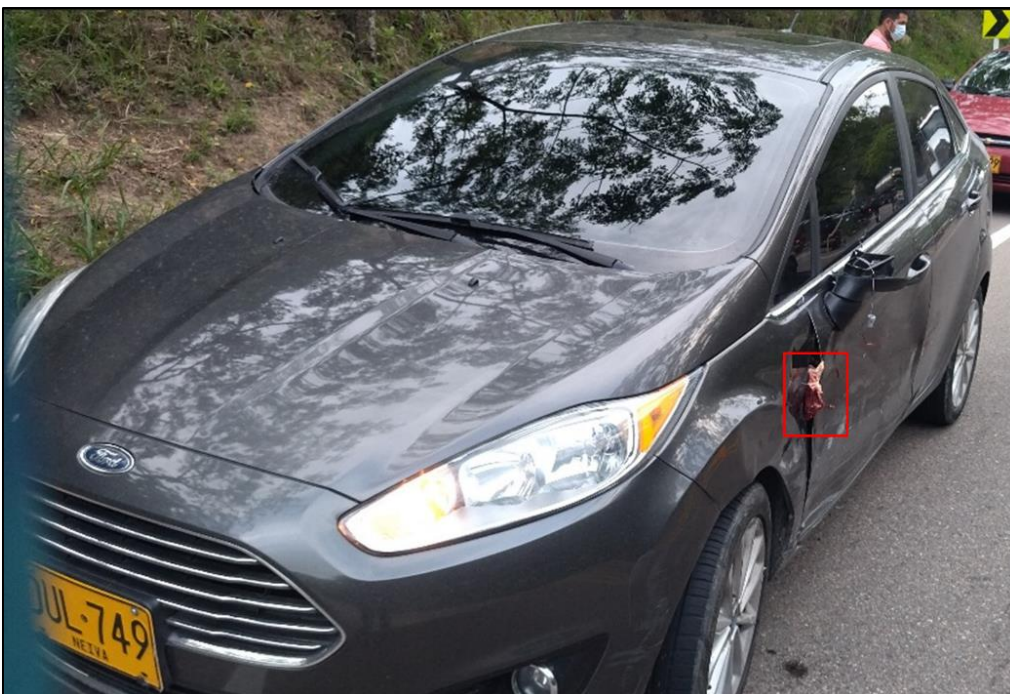
**Fotografías No. 6 y 7:** En estas fotografías se aprecia el estado final del automóvil; nótese en el recuadro de color rojo vestigios de tejido biológico entre el guardafangos y la puerta anterior izquierda.

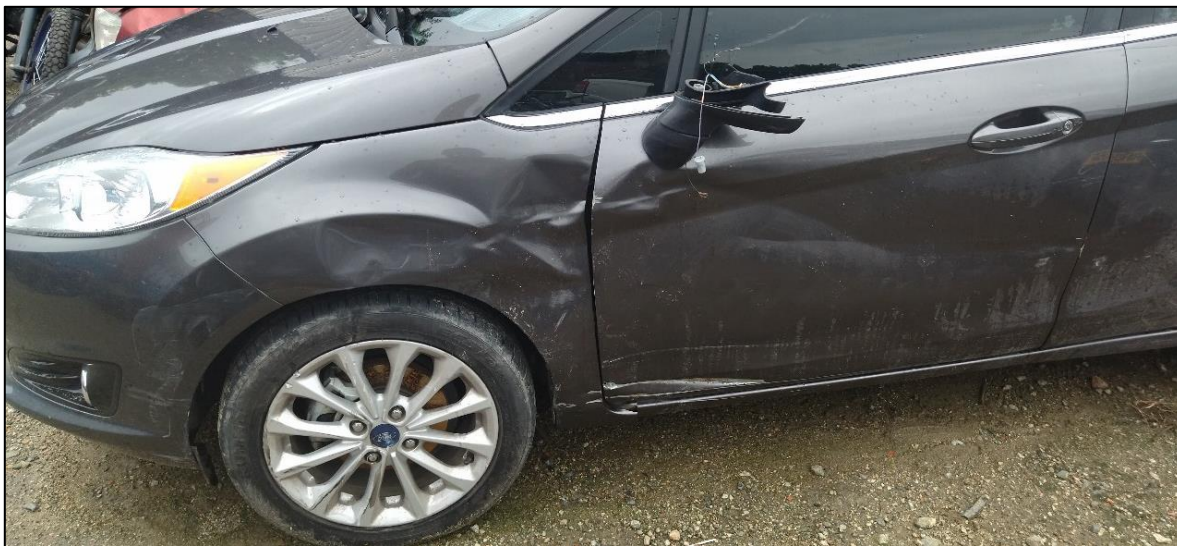
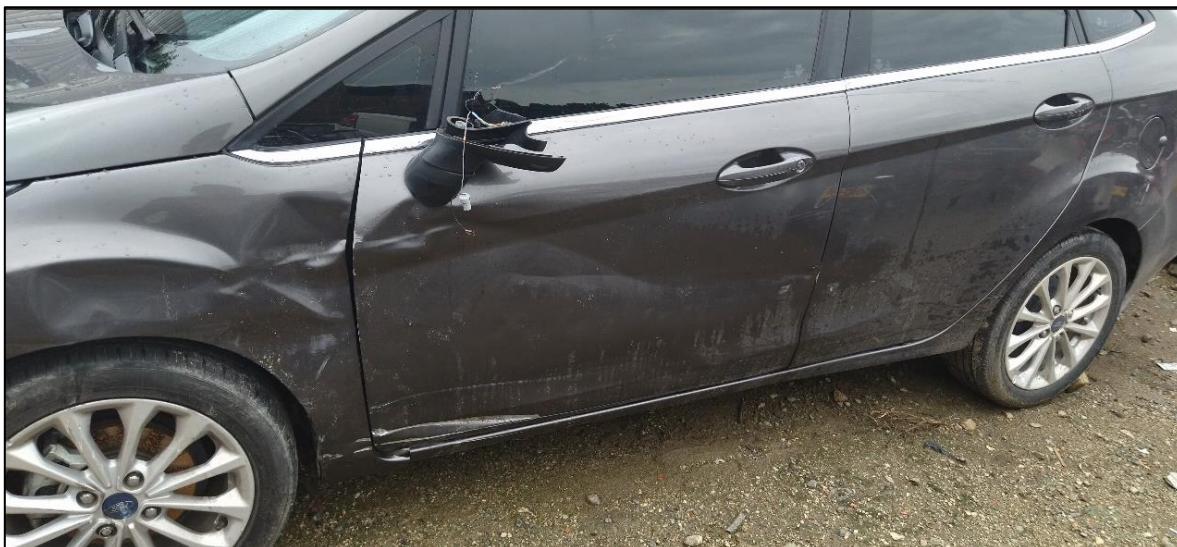
**Fotografías No. 8 y 9:** En estas fotografías se aprecian los daños en la zona lateral izquierda del automóvil, afectando bómper, guardafangos, retrovisor, y puerta.

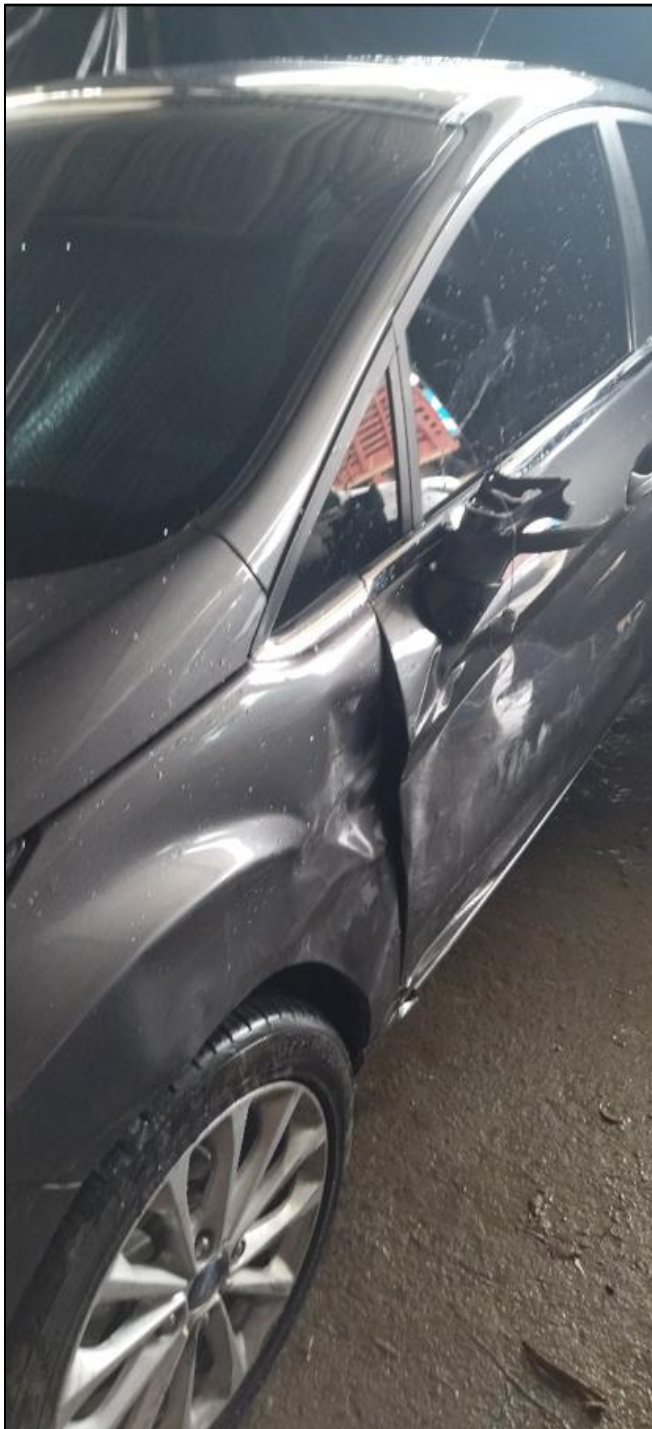
**Fotografía No. 10:** En esta fotografía se aprecia la deformación entre el guardafangos y la puerta anterior del automóvil.

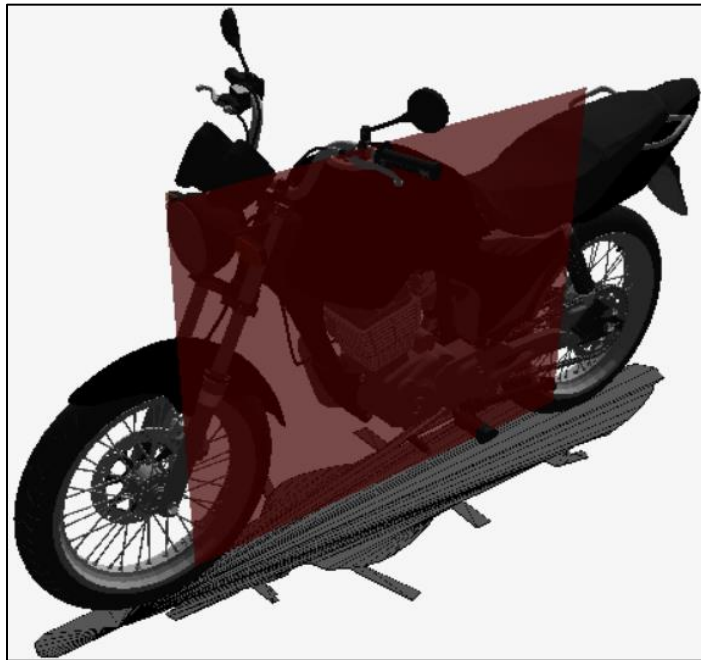
**Imagen No. 15:** En esta imagen se aprecia en el recuadro de color rojo la ubicación de los daños y/o evidencias en la motocicleta.

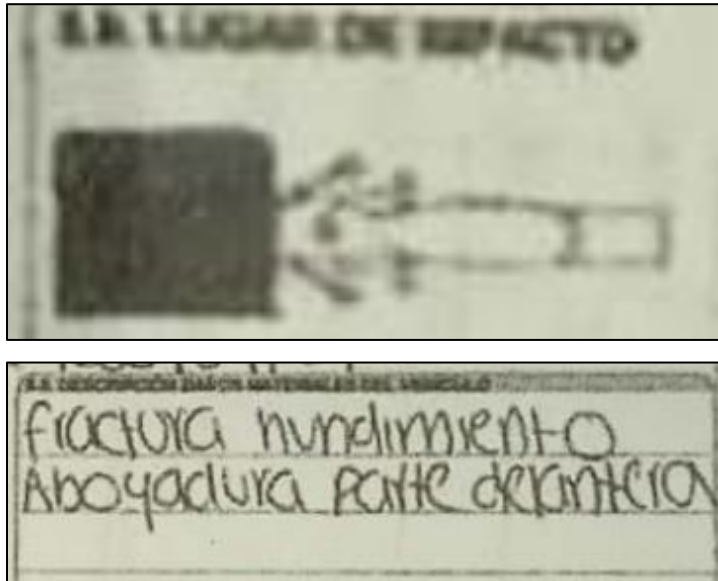
**Imagen No. 16:** En esta imagen se aprecia el diagrama de la autoridad donde hacen referencia al lugar de impacto en la motocicleta (señalando la zona frontal), y la descripción de daños materiales presentados por la misma: “Fractura hundimiento abolladura parte delantera”.

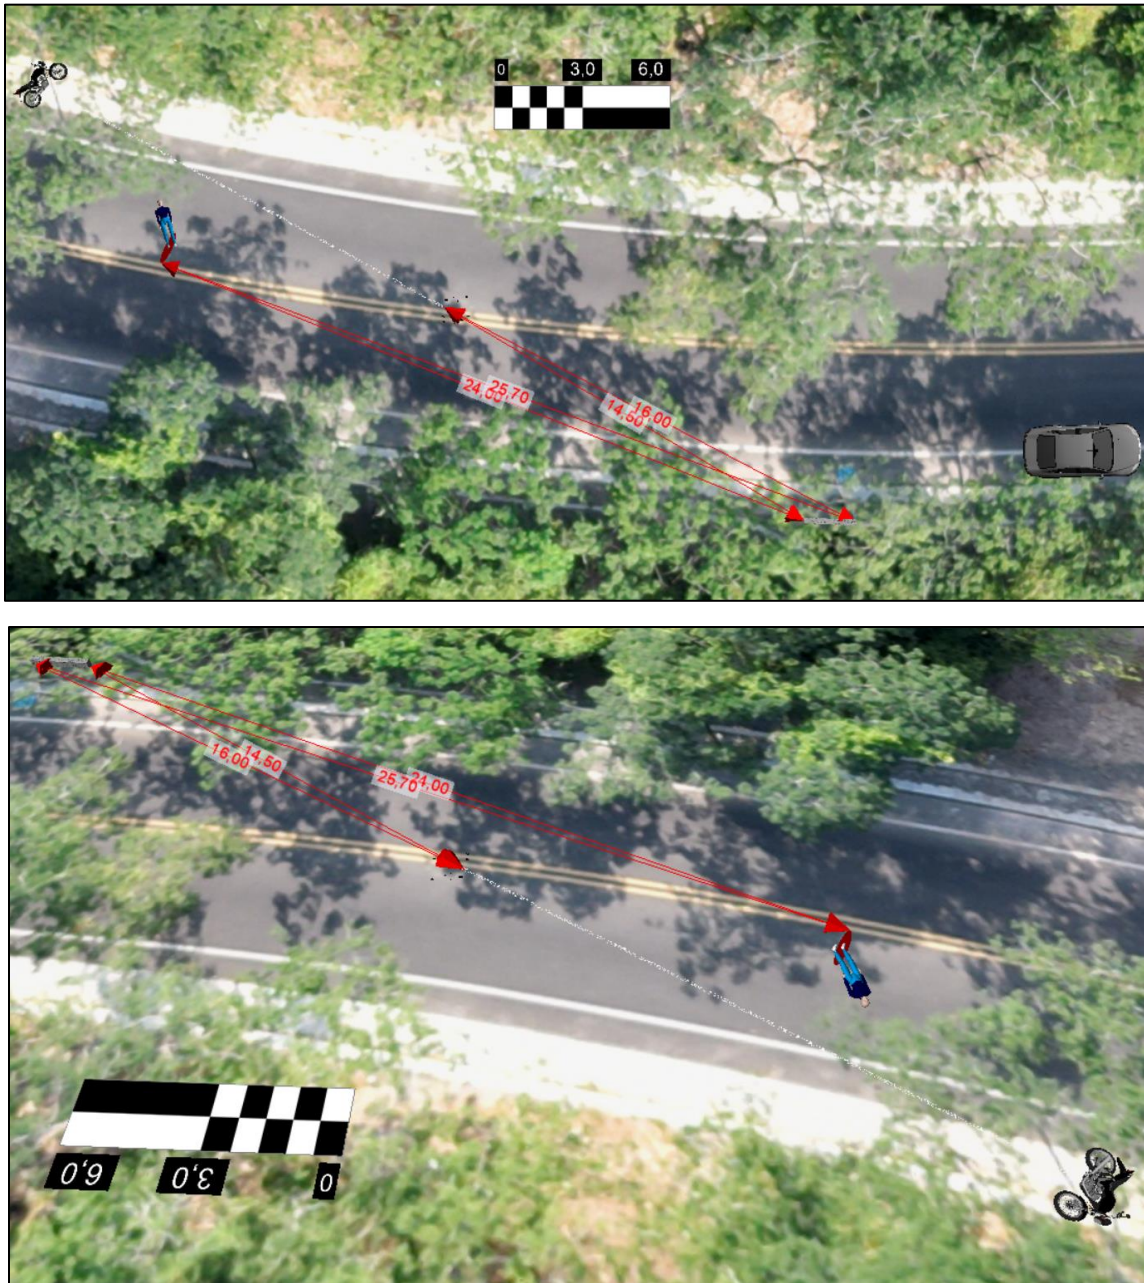
**Imagen No. 27:** En las fotografías del día de los hechos se aprecian una huella de arrastre metálico (15,0 metros aproximadamente) marcada por la motocicleta durante el deslizamiento sobre el asfalto, vestigios, lago hemático, y la posición final del motociclista; las anteriores evidencias no fueron diagramadas en el croquis del IPAT, sin embargo, utilizando técnicas de planimetría y fotometría se consigue fijar las evidencias en el plano a escala real tal y como se observa en las anteriores imágenes.

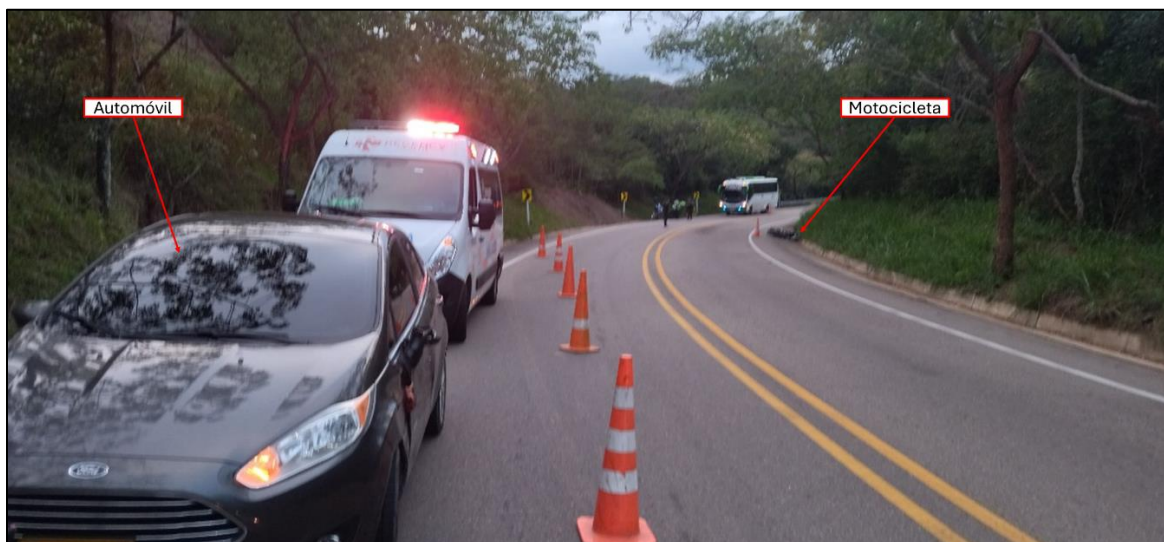
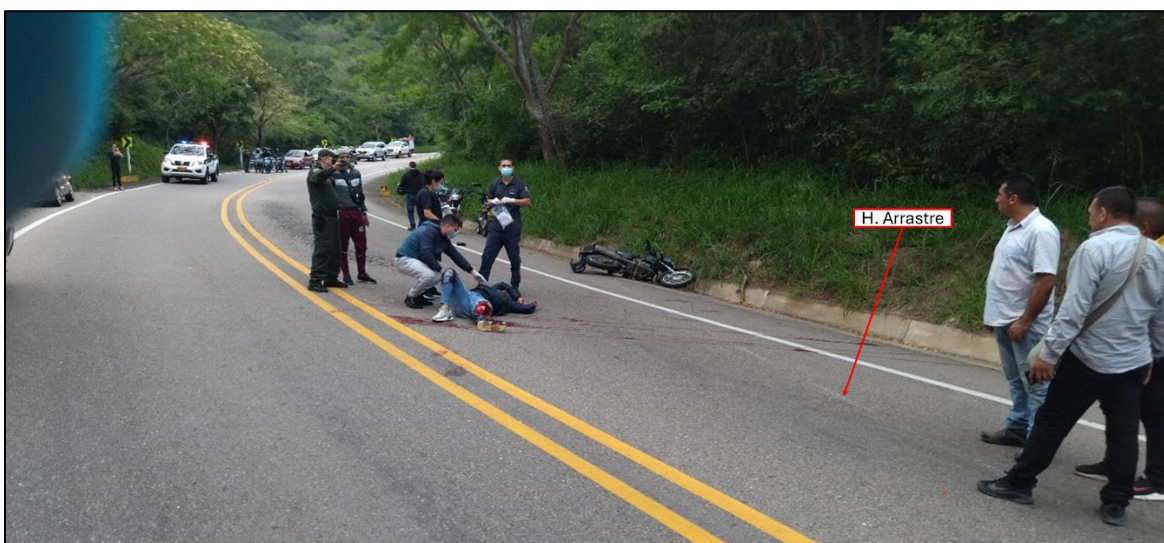
**Fotografía No. 11 y 12:** En la fotografía superior se aprecia la posición final del automóvil y la motocicleta; en la inferior se aprecia la posición final de la motocicleta y el motociclista; nótese el lago hemático sobre la vía, y una huella de arrastre metálico marcada por el deslizamiento de la motocicleta la cual no fue diagramada en el croquis del IPAT.

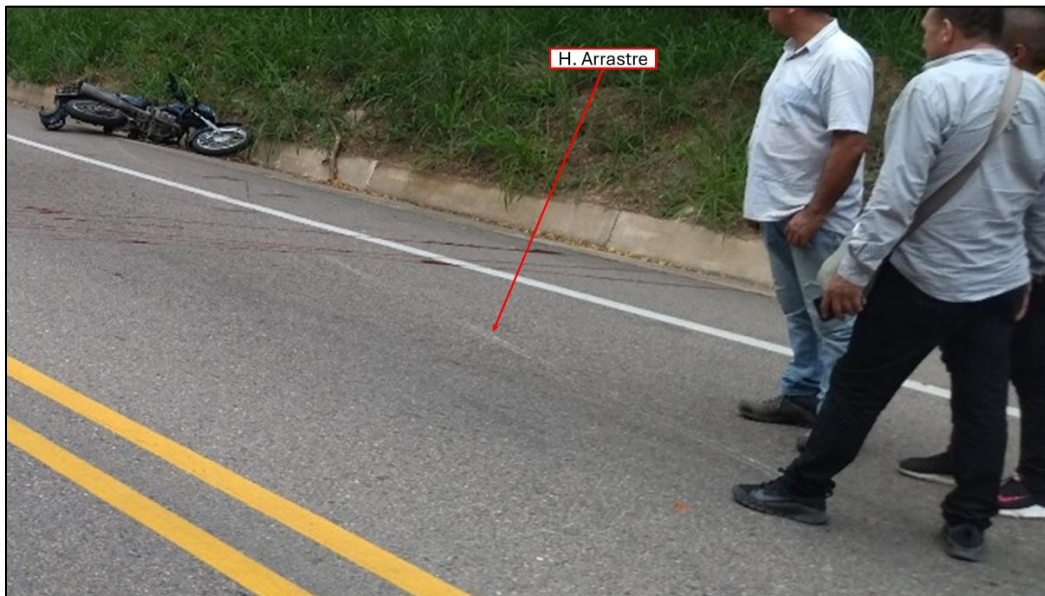
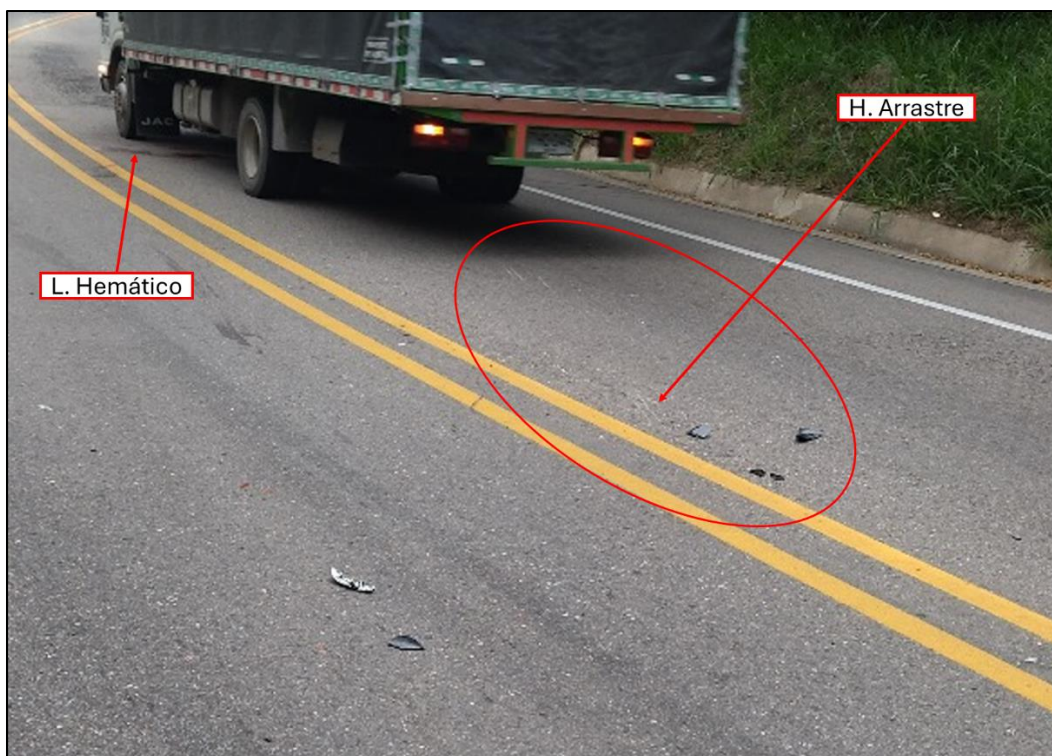
**Fotografía No. 13 y 14:** En la fotografía superior se aprecia la posición final de la motocicleta, y una huella de arrastre metálico sobre el asfalto; en la inferior se aprecia el lago hemático donde quedó en posición final el motociclista, vestigios sobre la vía, y el inicio de la huella de arrastre metálico.

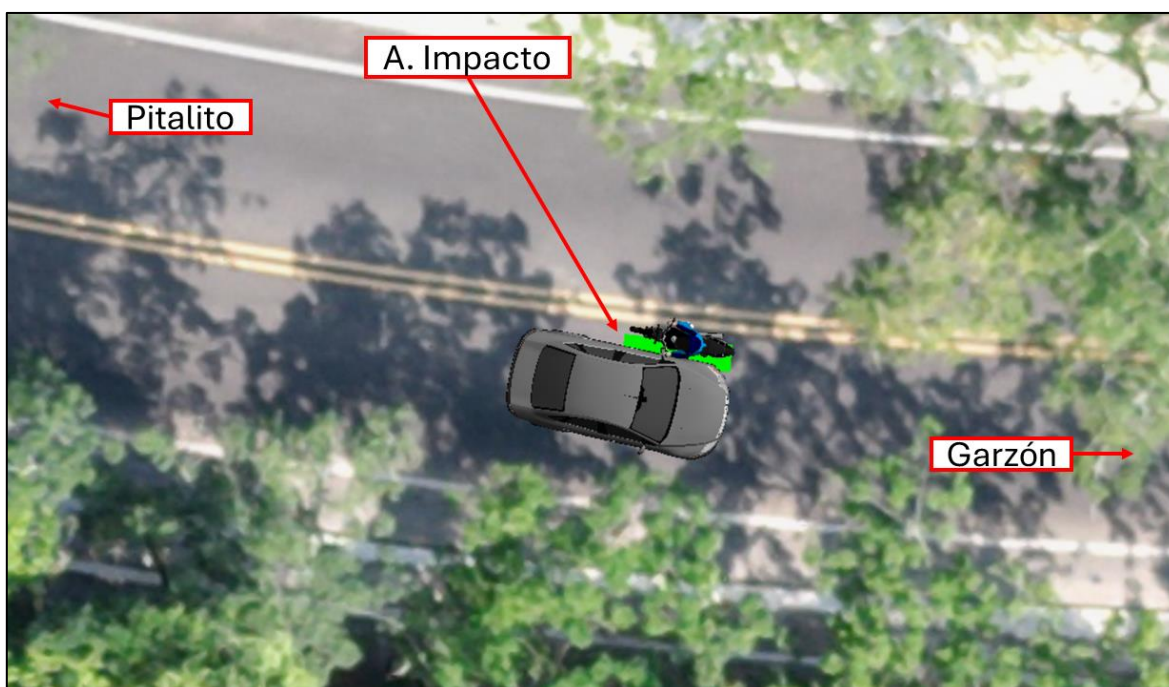
**Imagen No. 32:** En esta imagen vista en planta se muestra la posición relativa de los vehículos al momento del impacto, y el área de color verde donde se presentó la colisión.

El área verde de 2,0 x 0,5 m en las imágenes, indica que el impacto entre los vehículos involucrados se presenta en cualquier punto de esta, con los ángulos que se observan, y está ubicada en el carril que conduce de Pitalito a Garzón, es decir, en el carril de desplazamiento del automóvil.

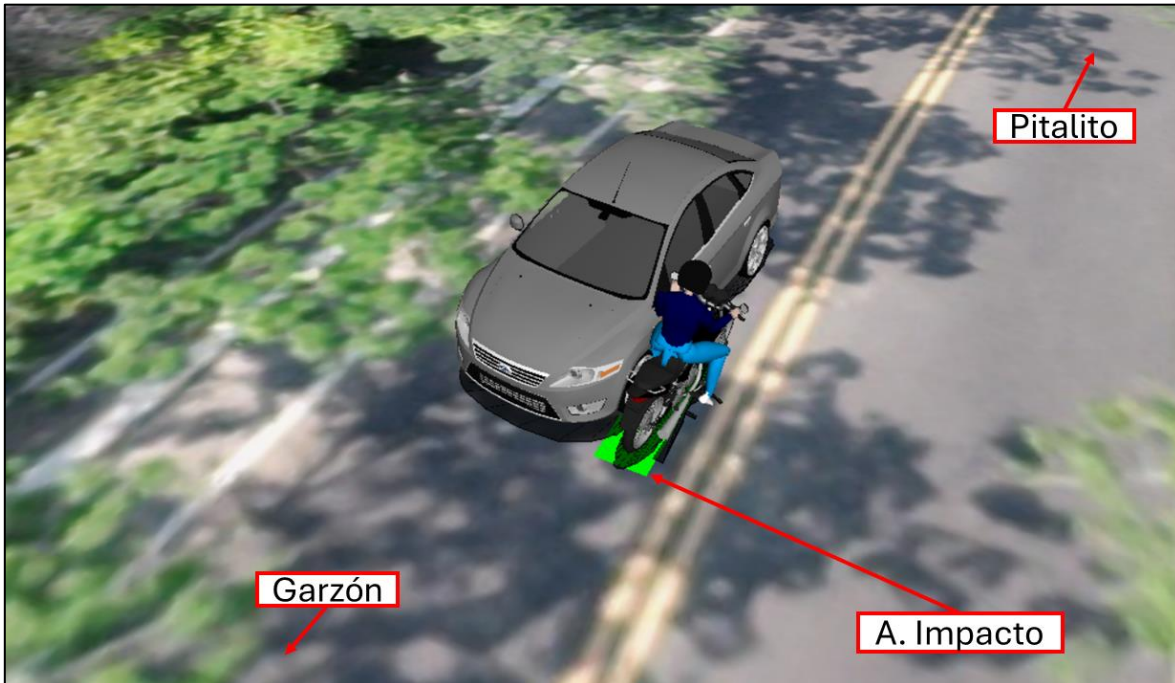
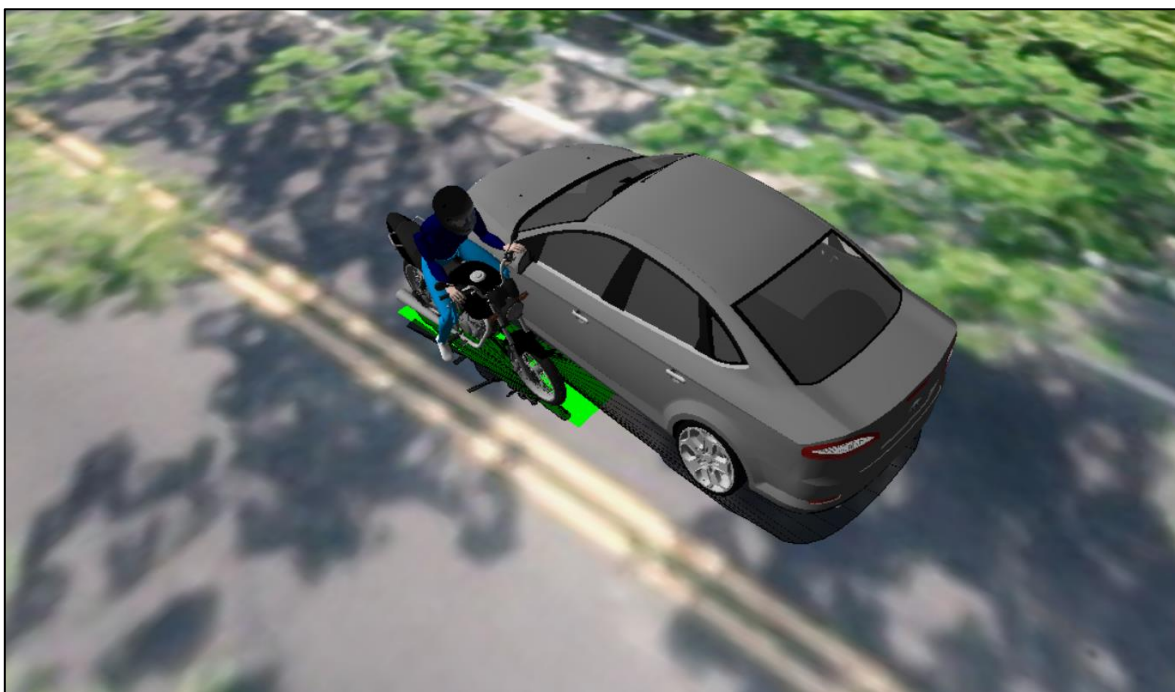
**Imagen No. 33:** En estas imágenes vistas en 3D se muestra la posición relativa de los vehículos al momento del impacto, y el área de color verde donde se presentó la colisión.

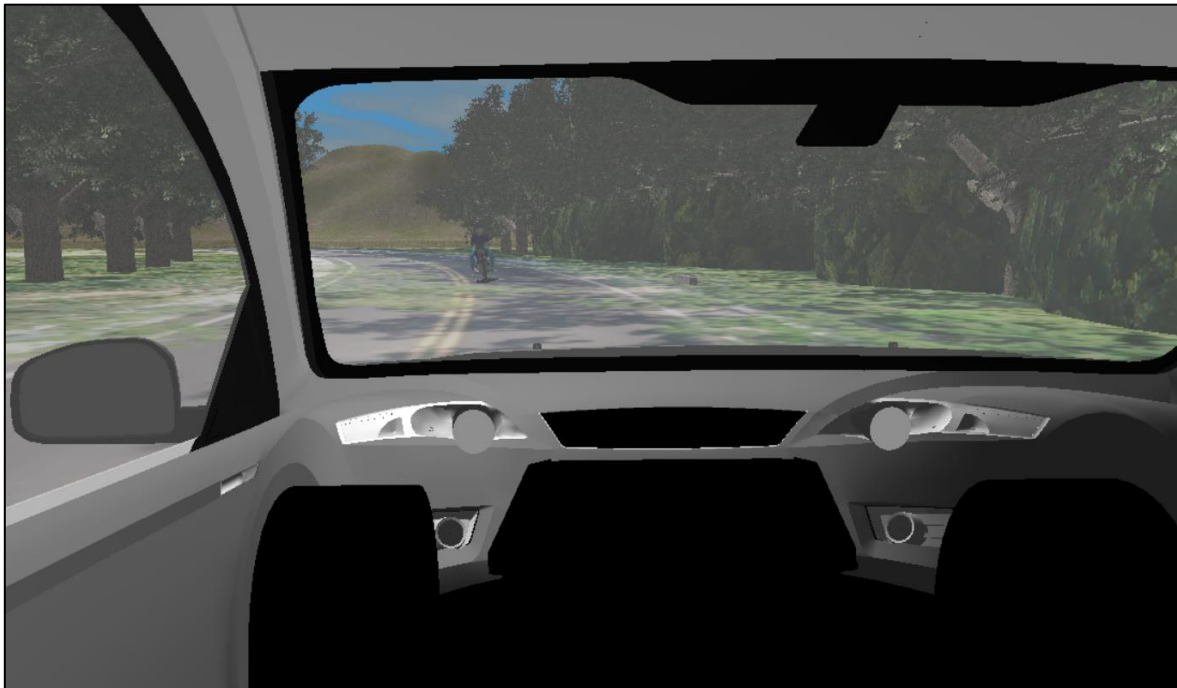
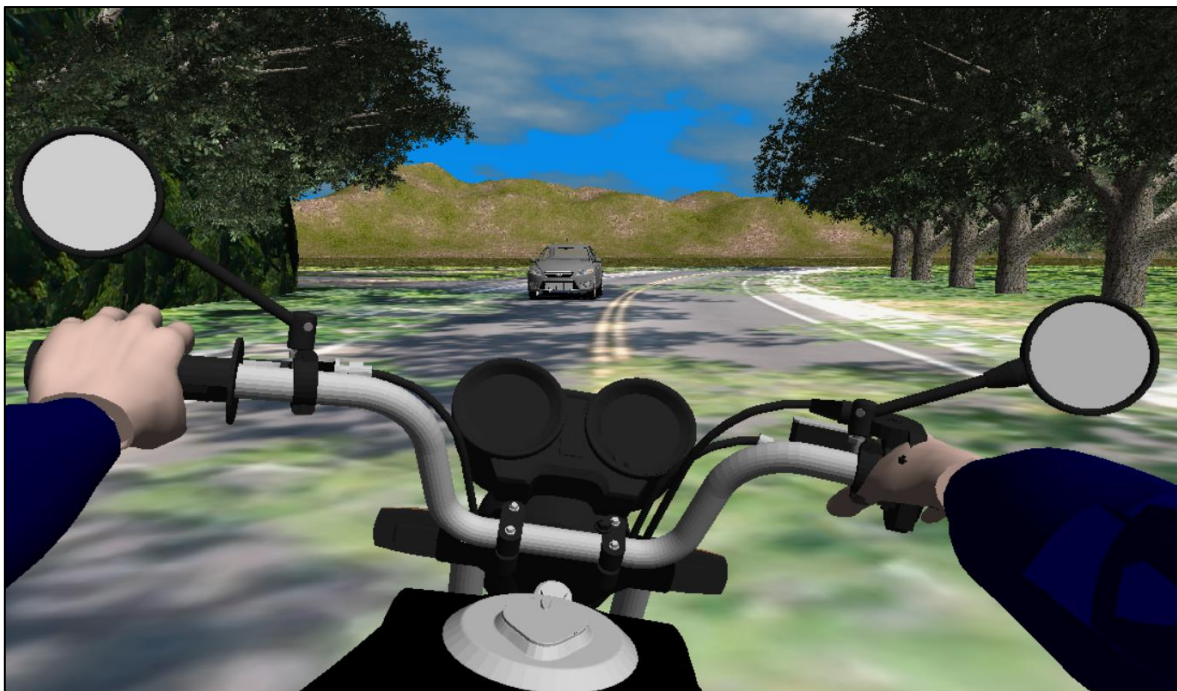
El análisis de evitabilidad se realiza con los resultados del rango de velocidad de los vehículos, la zona de impacto y la visibilidad de los conductores, en este caso se puede indicar que la motocicleta se encontraba ocupando el carril de sentido contrario, por lo tanto, el accidente era INEVITABLE para el conductor del vehículo No. 1 automóvil.

**Imagen No. 42:** En estas imágenes se aprecia la posible visual de los conductores un segundo antes de la colisión, separados una distancia de 21 metros aproximadamente.
