NOMBRE DEL DOCUMENTO:  
ACTA DE INSPECCIÓN FISCAL

| ENTIDAD: ESE Hospital Universitario San Jorge | | FECHA | D | M | A |
| EJERCICIO DE CONTROL: Brindar apoyo técnico a través de PRUEBA PERICIAL DENTRO DEL PRF 009-2023, en atención a requerimiento del GRFJC, mediante SAIA con Rad. 843 del 09/04/2024, el cual se adjunta | | | | | |
| Desarrollo: | <p>Previamente, durante el proceso auditor que se llevó a cabo para atender denuncia ciudadana relacionada con el contrato 312-2018 para realizar el Catastro Físico Hospitalario a la ESE Hospital Universitario San Jorge, sobre los levantamientos e informes, se hizo el siguiente pronunciamiento:</p> <p>El día 28 de noviembre de 2022, se realizó visita por parte de líder del equipo auditor en compañía de un profesional en arquitectura, contratista de la Contraloría General de Risaralda, con el fin de verificar y evidenciar los planos arquitectónicos, eléctricos, red contra incendios y los sanitarios, producto de la consultoría según contrato 312 de</p> | | | | |

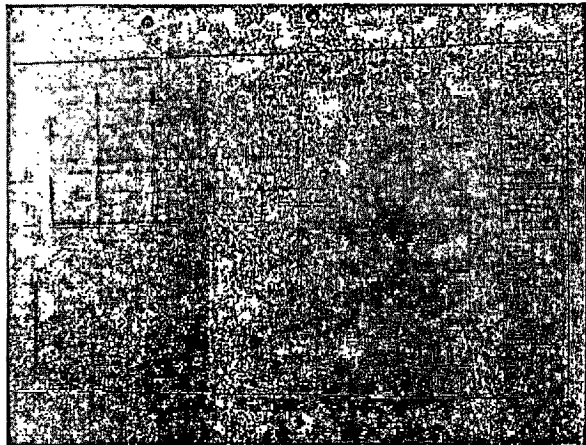
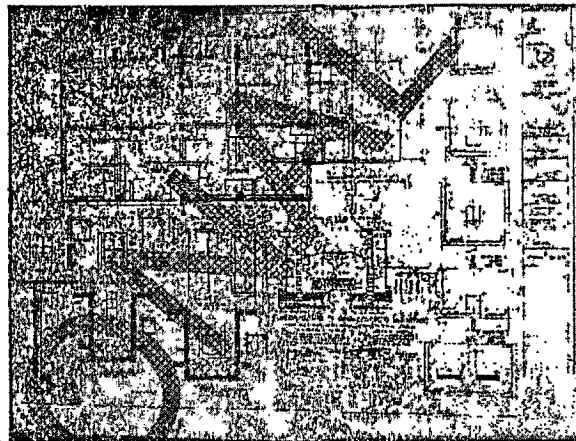
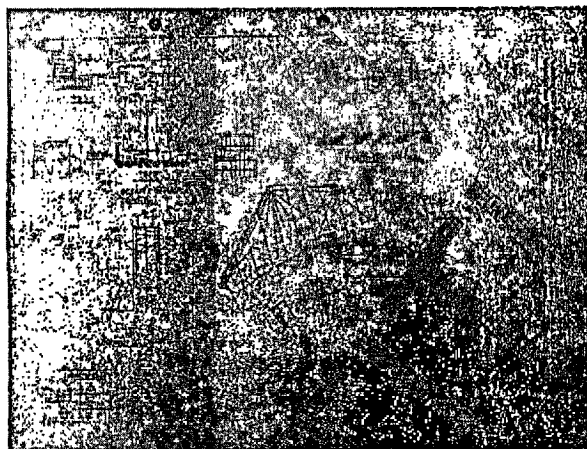
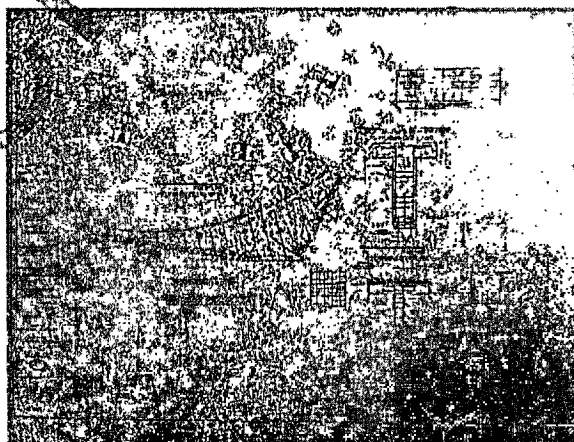
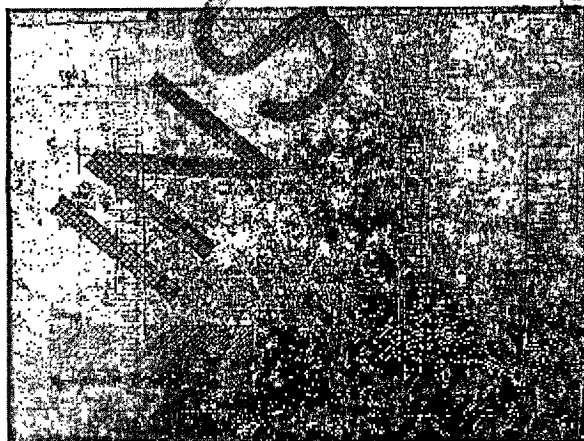
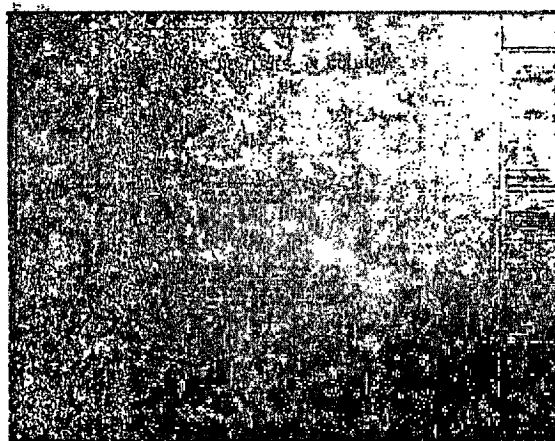
#### 9. Dentro de la revisión de la planimetría y tal como lo manifiesta el jefe de mantenimiento, se puede evidenciar que varios de los detalles o incluso planos, solo se les cambió la mancheta del Hospital por la del Contratista consultor, incurriendo incluso en copias de errores como la palabra "Cocreto" que quedó igual en el plano con mancheta del contratista de la consultoría. Este grupo auditor no descalifica el hecho de copiar un detalle o un plano. Lo que se rechaza es que al parecer no se verificó la fidelidad de lo existente o lo que se conoce como planos récord de la edificación. Se evidencia a continuación 2 columnas comparativas entre lo existente en el hospital y lo presentado por el contratista:
