INFORME TÉCNICO - PERICIAL
DE RECONSTRUCCIÓN FORENSE
DE ACCIDENTE DE TRÁNSITO
R. A. T[®] 2

**VEHÍCULO No. 1: MOTOCICLETA, HONDA CB 160F DLX, modelo 2019, color naranja neo metálico
plata, placa WKV 39E.**

**VEHÍCULO No. 2: VOLQUETA, INTERNATIONAL 7600 SBA, modelo 2012, color blanco,
placa THX 637.**

INFORME No. 240434686

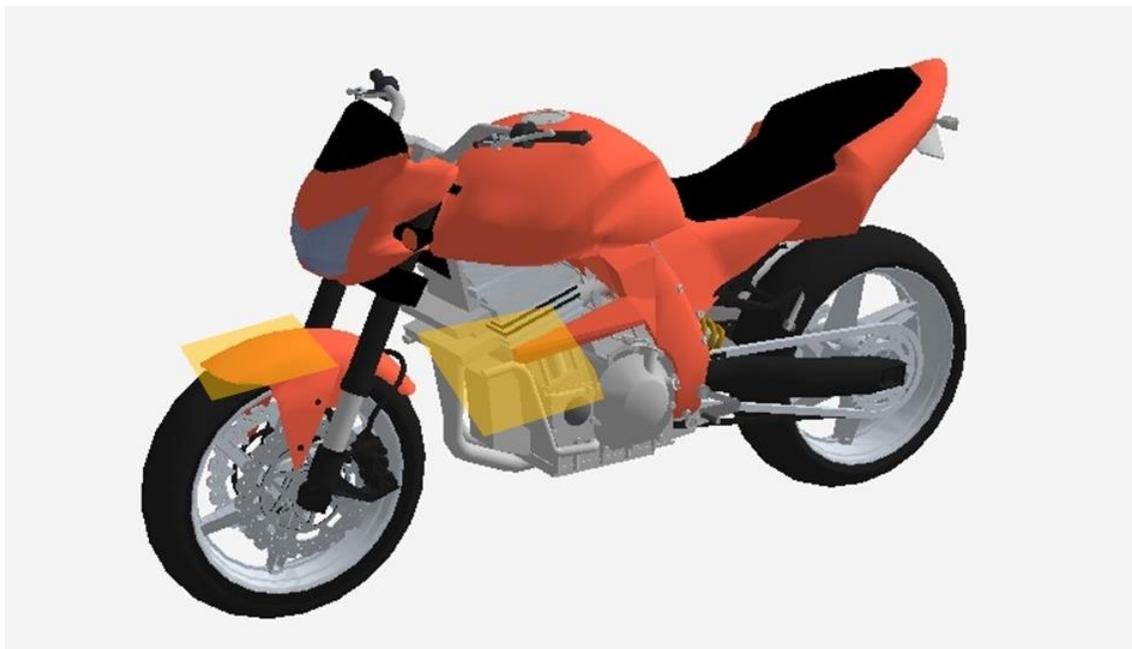
Imagen No. 8: En esta imagen basada en los reportes se resalta la zona de daños y evidencias en el rodante. Elaboración en el software Trimble Forensic Reveal.

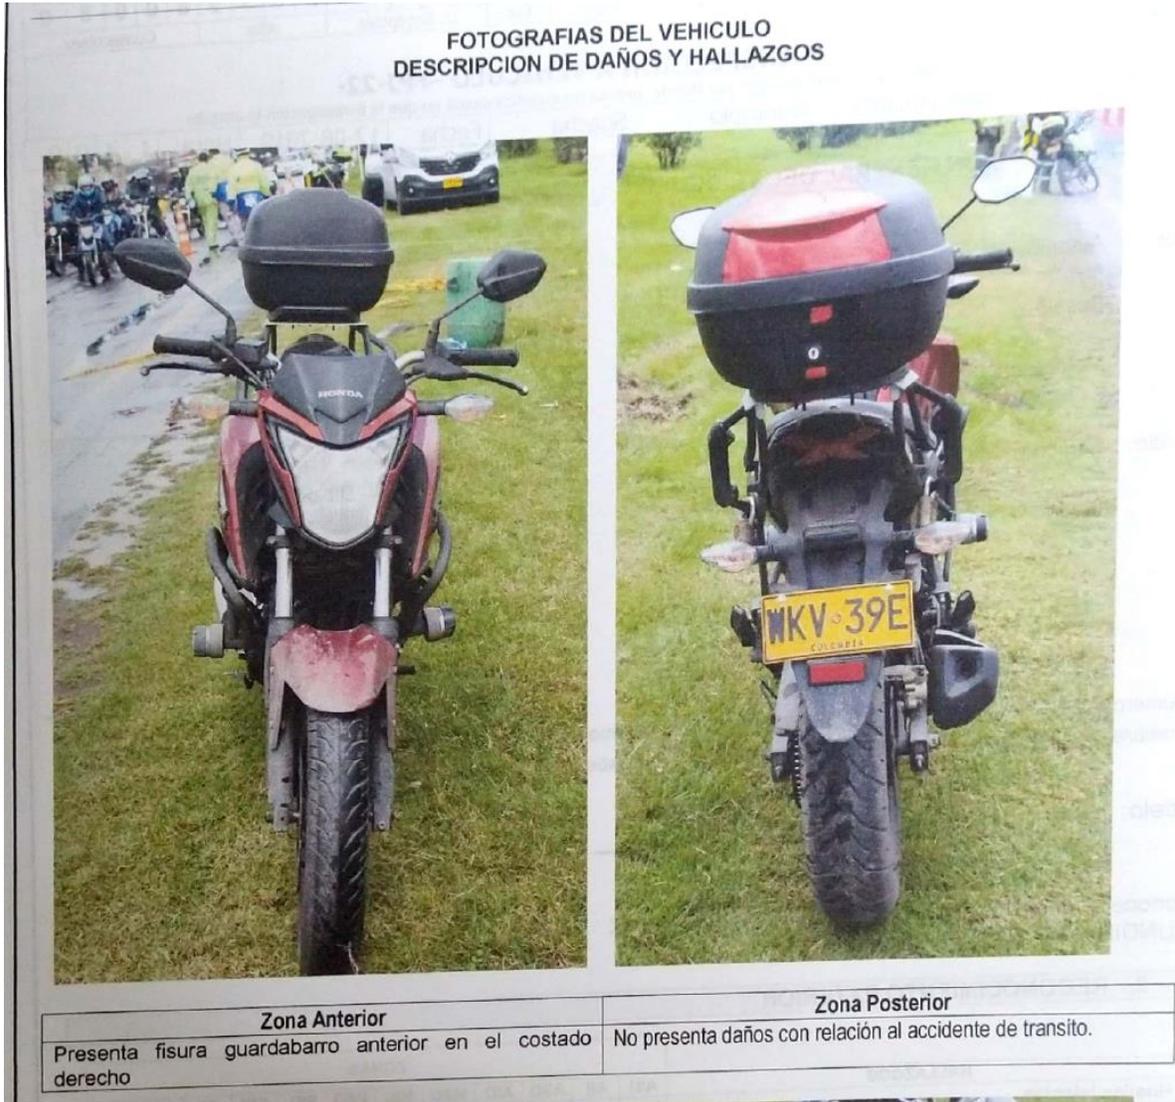
Imagen No. 9: En esta imagen sustraída del formato de policía judicial FPJ-22- (Inspección a vehículo), se observa el estado final de la zona anterior y posterior del vehículo No. 1 Motocicleta, no se identifican daños en el rodante producto de impactos directos o interacciones.

- s) Los daños presentados por la Motocicleta son compatibles con el arrastre del rodante sobre el piso.
- t) Se identifica que la orientación y desplazamiento de la Motocicleta sobre el carril izquierdo y el centro de la calzada se debe a la realización de una maniobra adelantamiento y sin tomar medidas preventivas.

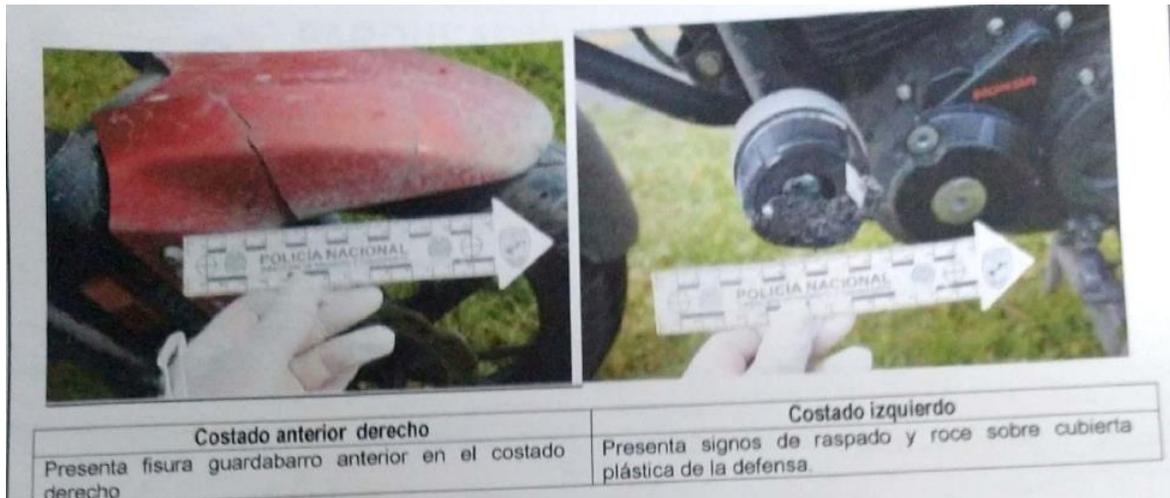
Imagen No. 10: En esta imagen sustraída del formato de policía judicial FPJ-22- (Inspección a vehículo), se observa una rotura en el guardabarro anterior, además de una afectación en el “slider” tercio izquierdo, compatible por contacto de fricción.

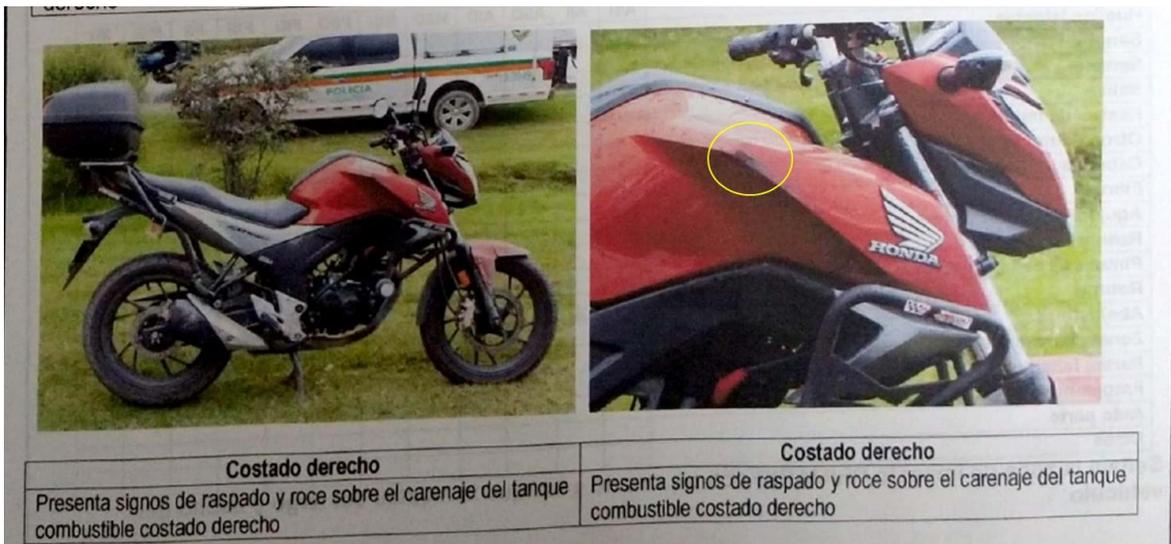
Imagen No. 11: En esta imagen sustraída del formato de policía judicial FPJ-22- (Inspección a vehículo), se observa el costado derecho del vehículo No. 1, donde se indica una afectación del material en pasta del tanque de combustible tercio derecho.

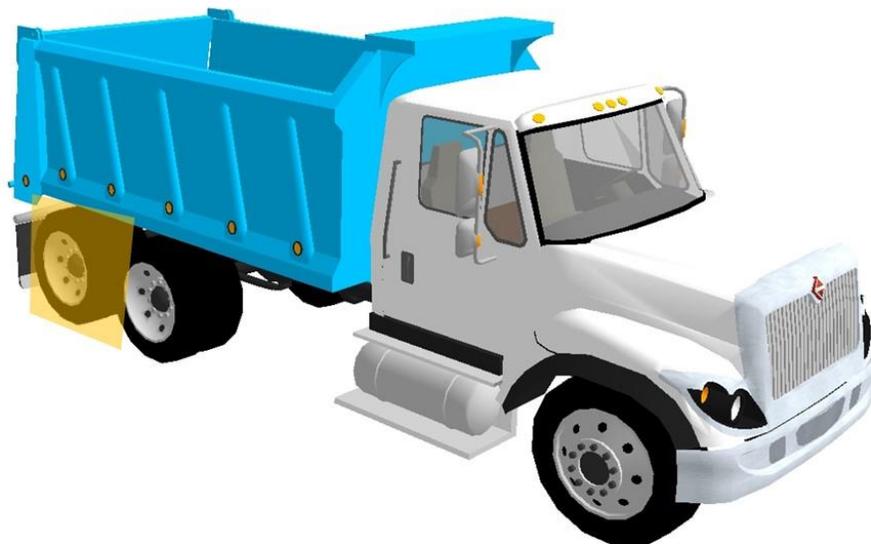
Imagen No. 14: En esta imagen basada en los reportes se resalta la zona de daños y evidencias en el rodante. Elaboración en el software Trimble Forensic Reveal.

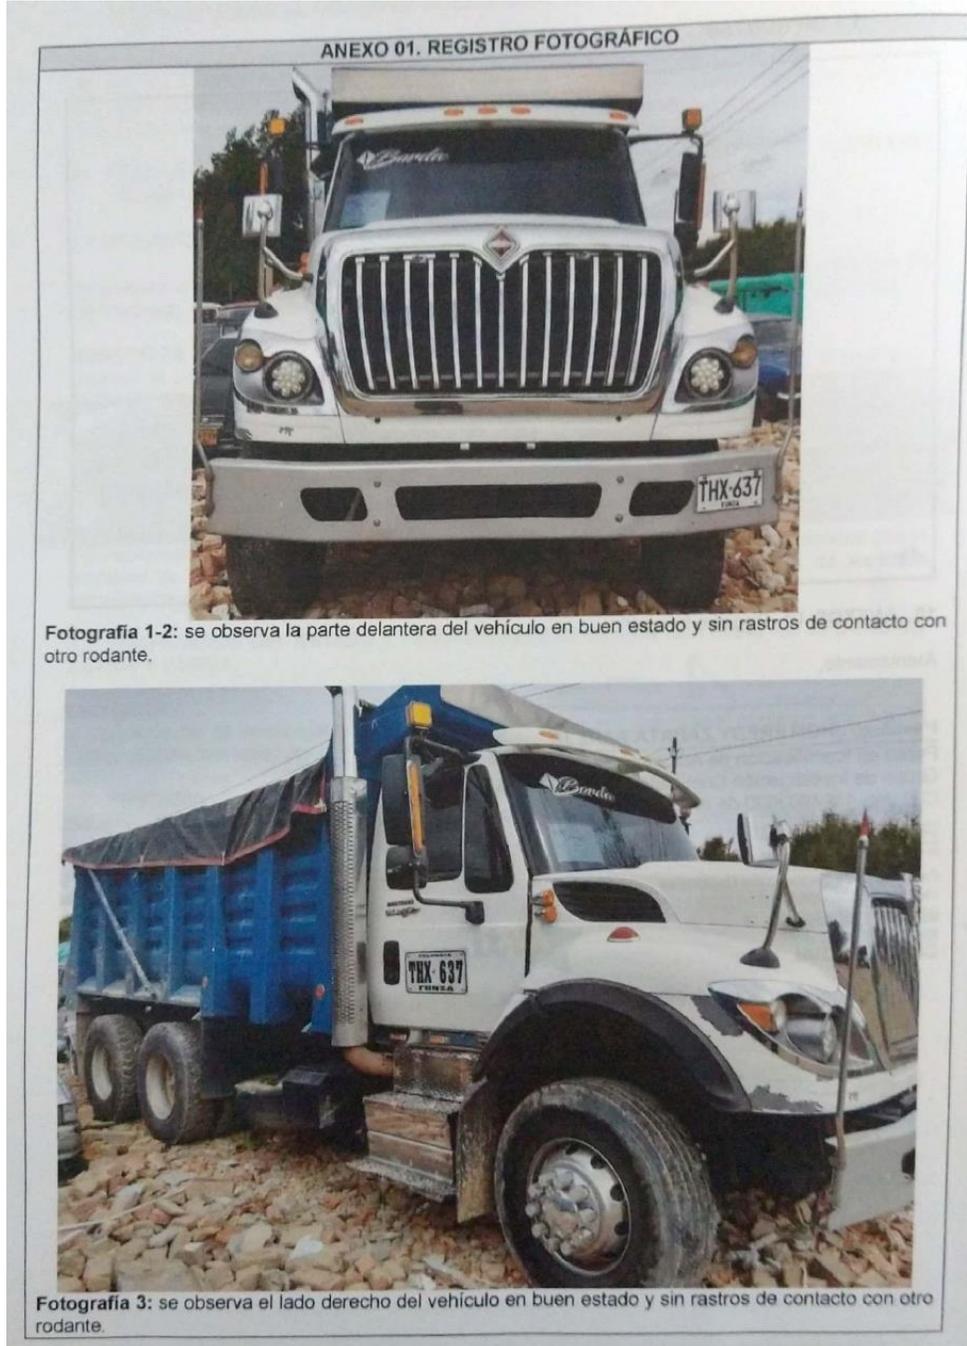
Imagen No. 15: En esta imagen sustraída del álbum fotográfico de la autoridad, se observa el estado final de la zona anterior y lateral derecho del vehículo No. 2 volqueta, donde no se identifican daños en el rodante producto de impactos, contacto y/o interacciones.

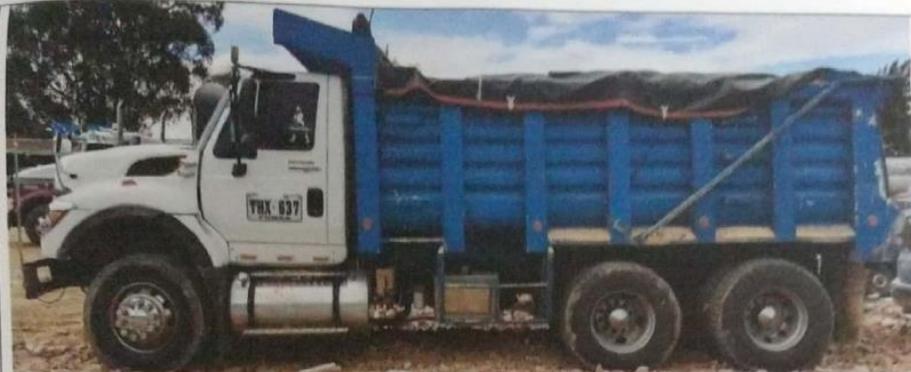
Fotografía 4: se observa el lado izquierdo del vehículo en buen estado y sin rastros de contacto con otro rodante.

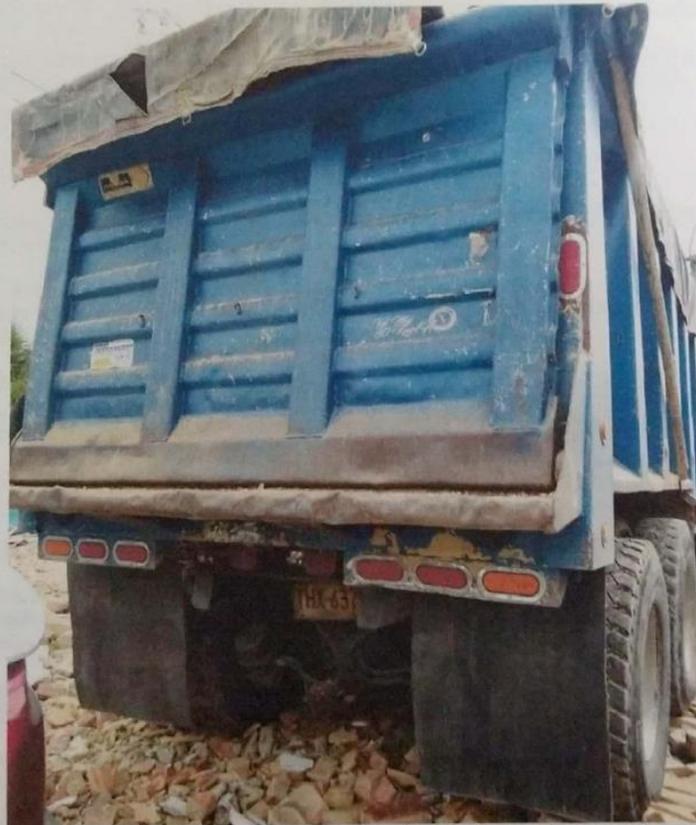
Fotografía 5: se observa la parte trasera del vehículo en buen estado y sin rastros de contacto con otro rodante.

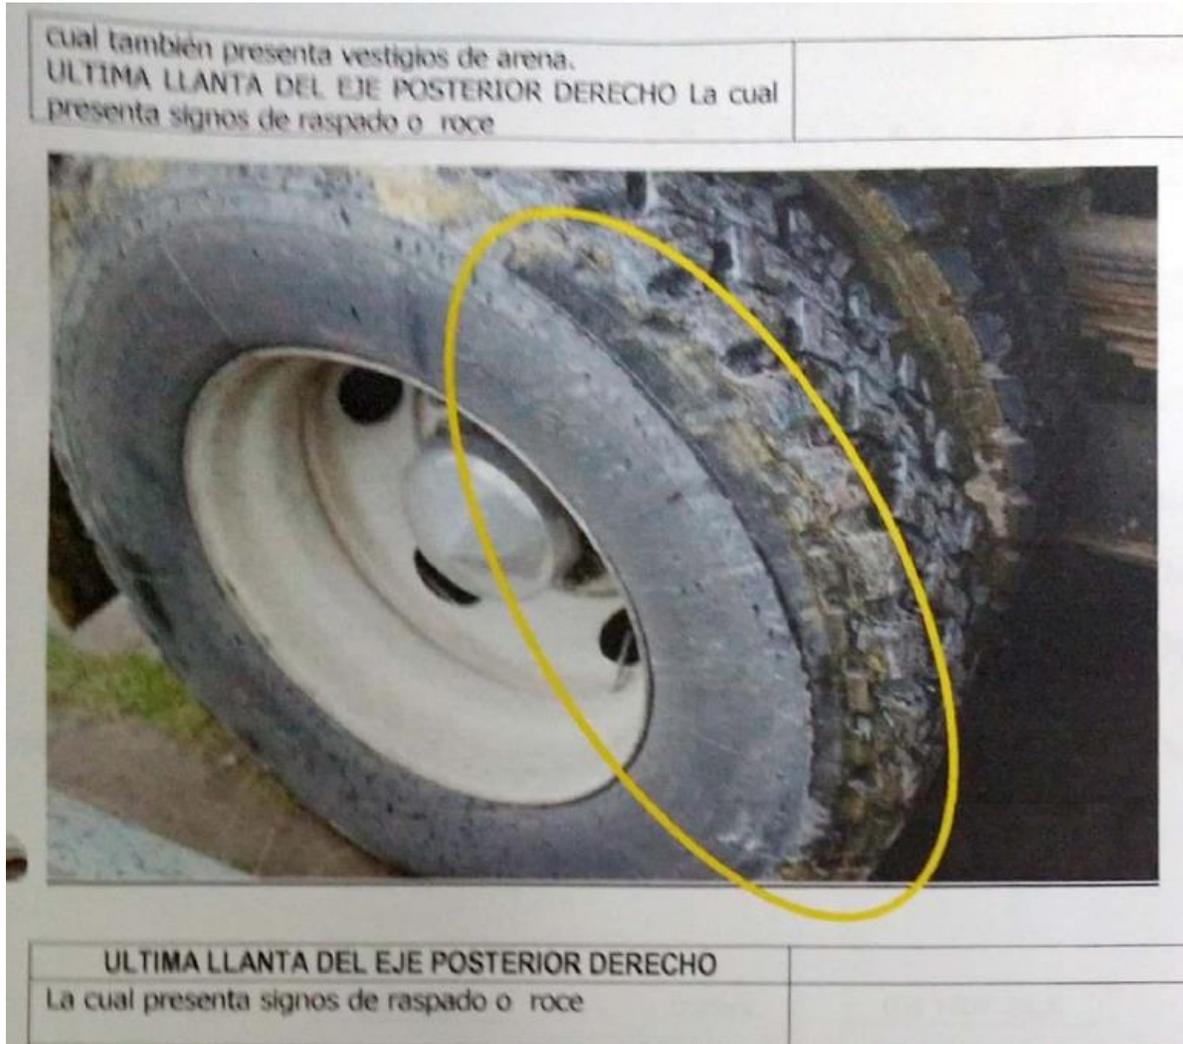
Imagen No. 17: En esta imagen sustraída del álbum fotográfico de la autoridad, donde se indica una huella de limpieza en las llantas del tercer eje del lado derecho del vehículo No. 1 Volqueta.

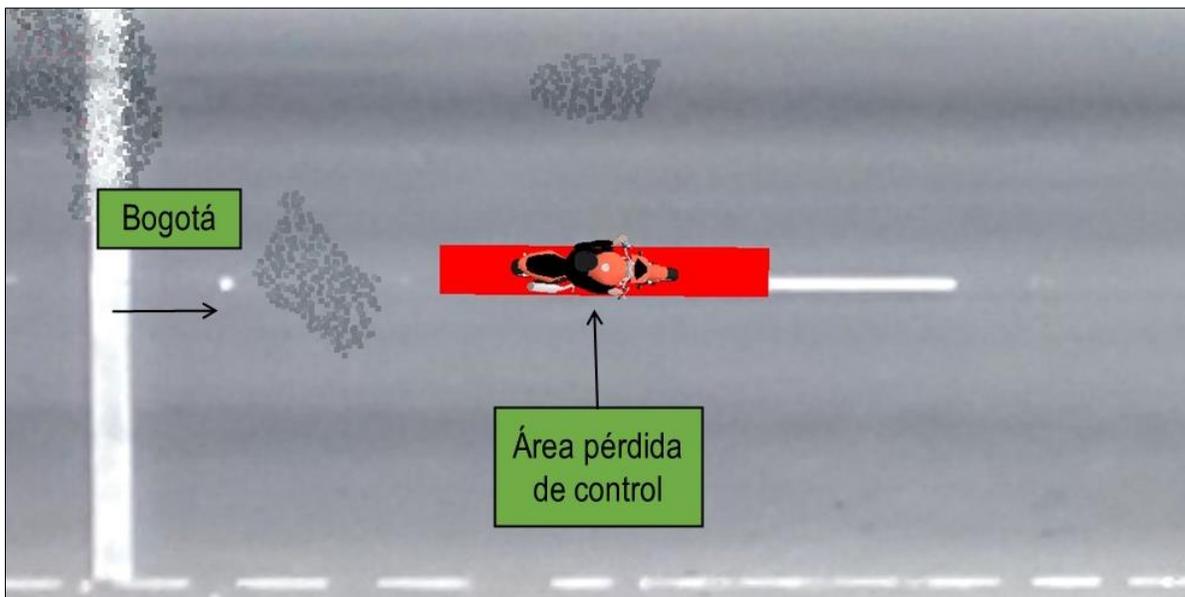
Imagen No. 28: En esta imagen se muestra el área de color rojo, la cual indica el inicio de la pérdida de control de la motocicleta. Elaborada en el software Trimble Forensic Reveal.

El área de 4,0 X 0,5 m de color rojo indica que en cualquier punto de esta área la motocicleta inicia el proceso de pérdida de control, la cual se encuentra ubicada en la zona media de la calzada más hacia el carril izquierdo que conduce Facatativá hacia Bogotá.

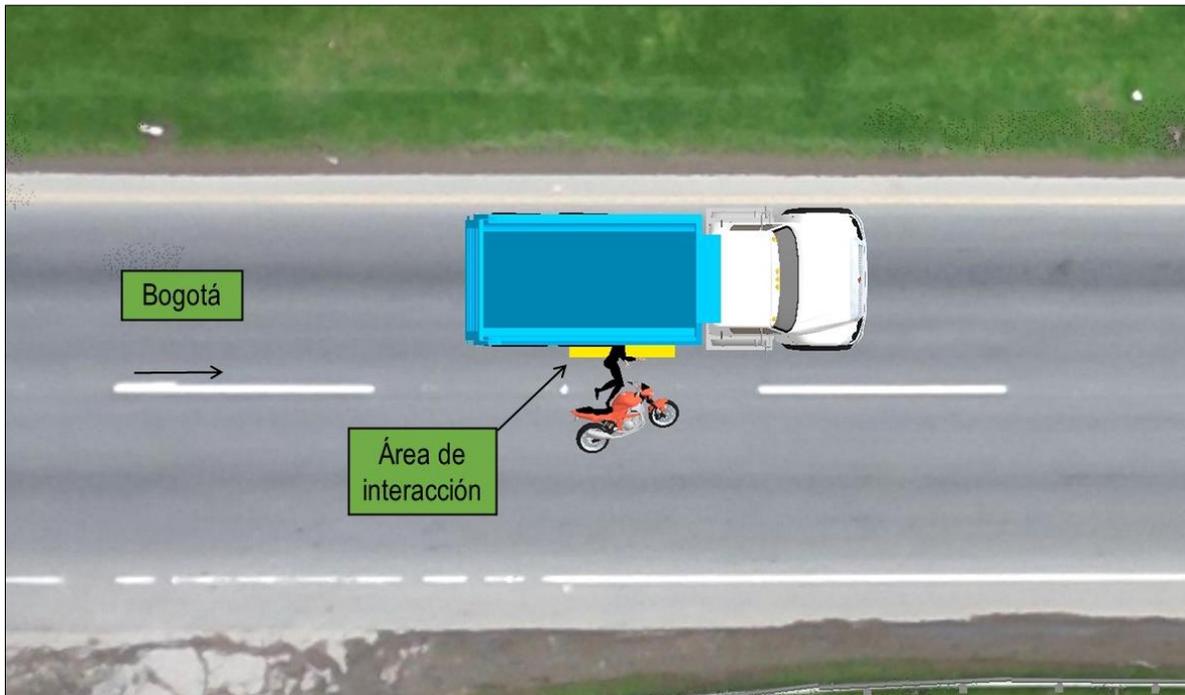
Imagen No. 30: En esta imagen vista en planta se muestra la posición relativa de los involucrados al momento de la interacción y el área donde se presenta. Elaborada en el software Trimble Forensic Reveal.

El área de 2,0 x 0,5 m de color amarillo, indica que la interacción se presenta en cualquier punto de esta área la cual se encuentra ubicada en el carril izquierdo de la calzada en sentido Facatativá – Bogotá; Es importante resaltar que no se cuenta con evidencias que permitan identificar un impacto y/o contacto entre la Volqueta y la Motocicleta.
