MINISTERIO DE DEFENSA NACIONAL  
POLICÍA NACIONAL  
DIRECCIÓN DE TRANSITO Y TRANSPORTE  
SECCIONAL NARIÑO

## INFORME DE INVESTIGADOR DE CAMPO (FOTOGRAFO)

**DILIGENCIA:** Inspección Técnica a Cadáver.

**LUGAR DE LA DILIGENCIA:** Tramo Vial Pasto-Mojarras, Km. 43+250, Sector "Peñalisa".

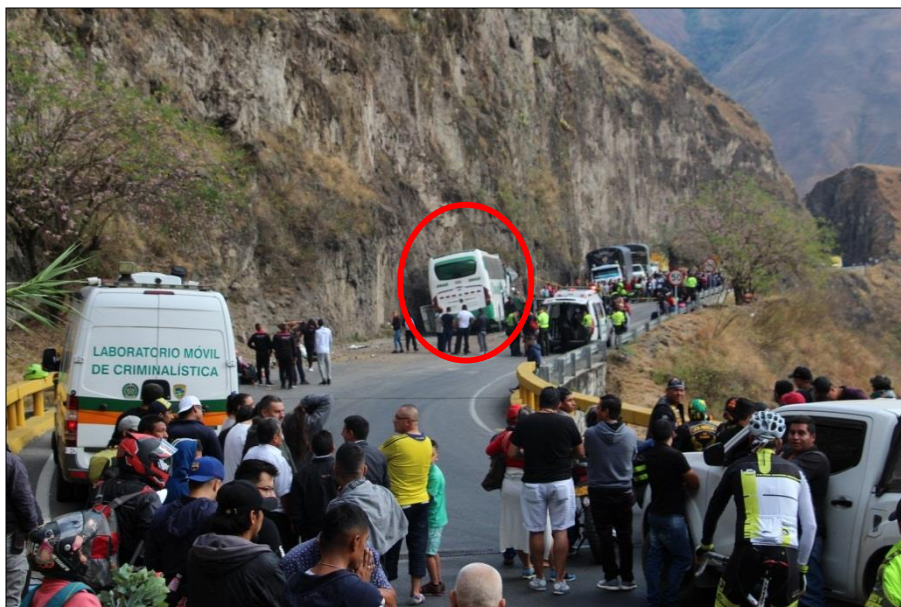
**IMAGEN 01 PLANO PANORAMICO:** En esta imagen tomada en sentido vial Pasto hacia Mojarra se aprecia aglomeración de personas, por lo tanto se presenta alteración al lugar de los hechos, el círculo de color rojo indica el vehículo siniestrado.

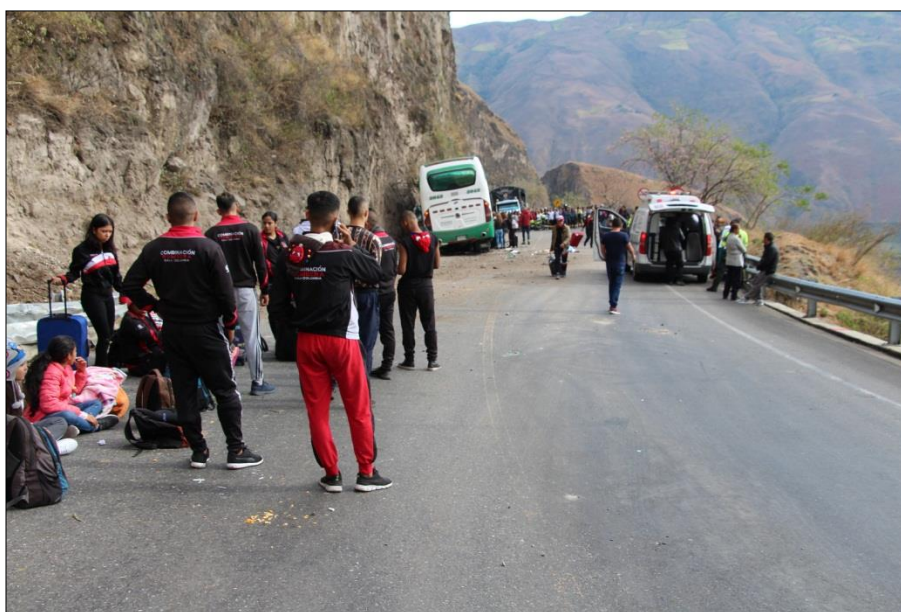
**IMAGEN 02 PLANO GENERAL:** En esta fotografía tomada en sentido vial Pasto hacia Mojarra se aprecia más de cerca el lugar donde ocurre el siniestro, personas que aparecen en la imagen son los ocupantes del vehículo tipo bus..

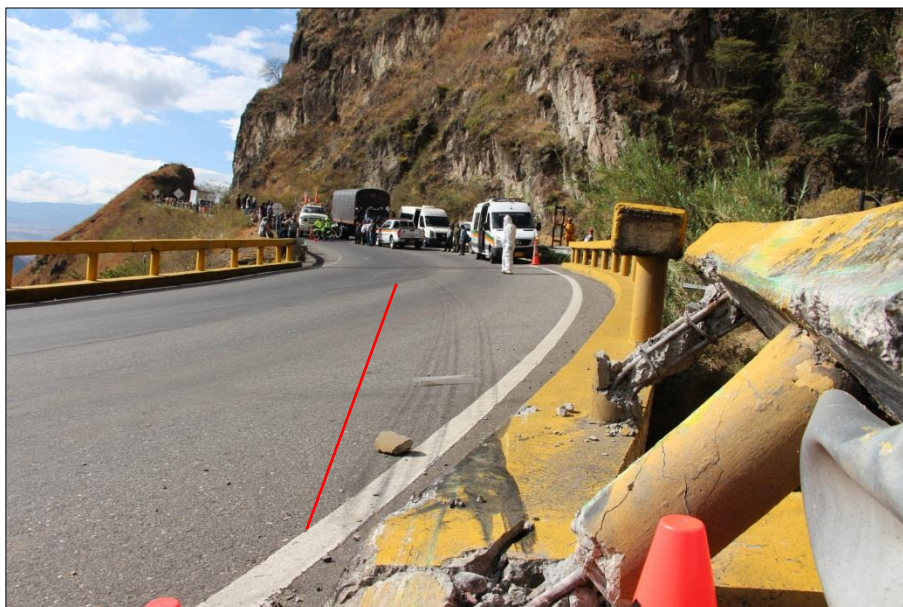
**IMAGEN 03 PLANO MEDIO:** En esta fotografía tomada en sentido vial Mojarras hacia Pasto se aprecia el primer punto de impacto dejado y las huellas de trayectoria como lo indica la línea de color rojo y que son dejadas por el vehículo tipo bus antes del siniestro.

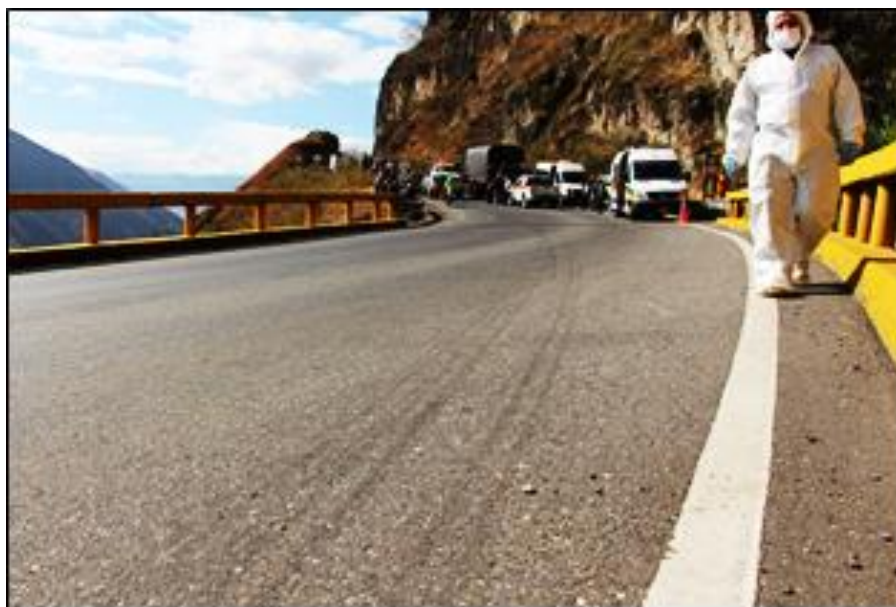
**IMAGEN 04 PLANO MEDIO:** En esta fotografía tomada en sentido vial Mojarras hacia Pasto se aprecia con más claridad las huellas dejadas por el vehículo bus en carril izquierdo en sentido vial Pasto hacia Mojarras.

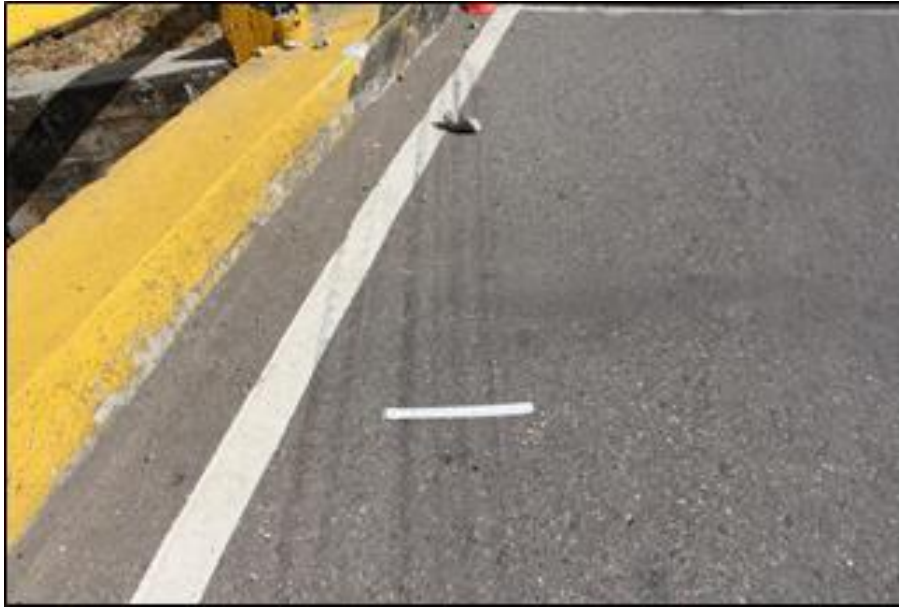
**IMAGEN 05. PRIMER PLANO:** En esta fotografía se aprecia el ancho de las huellas de trayectoria antes del impacto contra el muro de contención parte izquierda de la calzada en sentido vial Pasto hacia Mojarras.

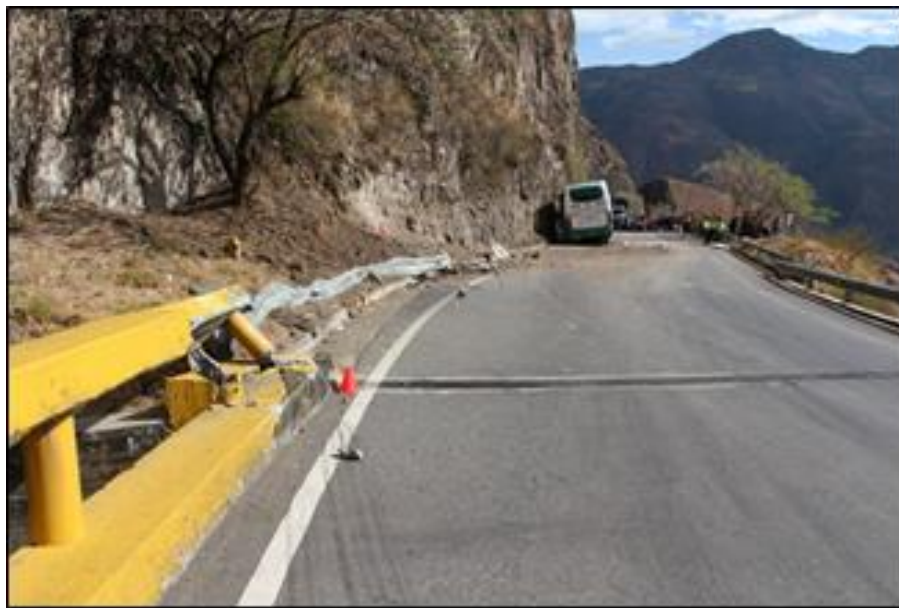
**IMAGEN 06 PLANO MEDIO:** En esta fotografía tomada en sentido vial Pasto hacia Mojarras se aprecia en la parte izquierda de la imagen, el recorrido que hizo el bus antes de llegar a la posición final en la que se aprecia en la imagen, dejando tendida la baranda de protección metálica de color gris, parte de las rocas esparcidas sobre la capa asfáltica y una señal de tránsito vertical tendida en la vía.

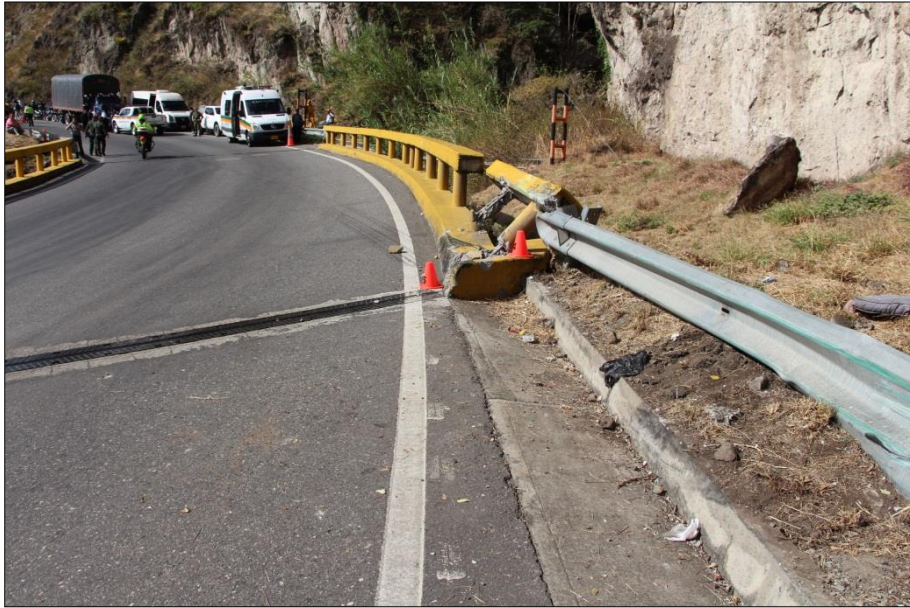
**IMAGEN 07 PLANO MEDIO:** En esta fotografía tomada en sentido vial Mojarras hacia Pasto se parecía al costado derecho de la imagen los daños ocasionados al muro de contención y baranda de protección metálica dejados por el bus.

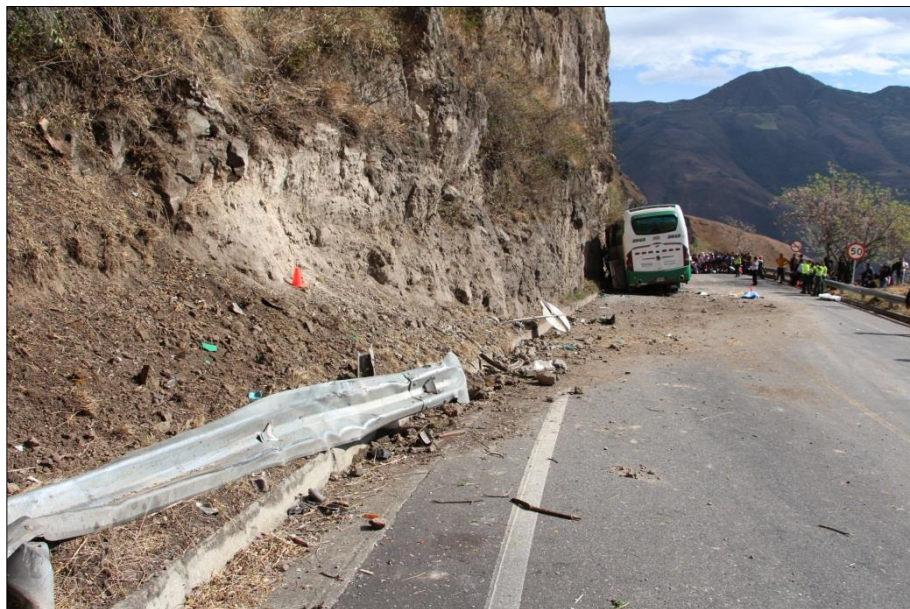
**IMAGEN 08 PLANO MEDIO:** En esta fotografía tomada en sentido vial Pasto hacia Mojarras se aprecia en la parte de la base de las rocas el cono que indica el posible segundo punto de impacto del vehículo, como se parecía en la imagen rocas y demás se encuentran cubriendo parte de la calzada

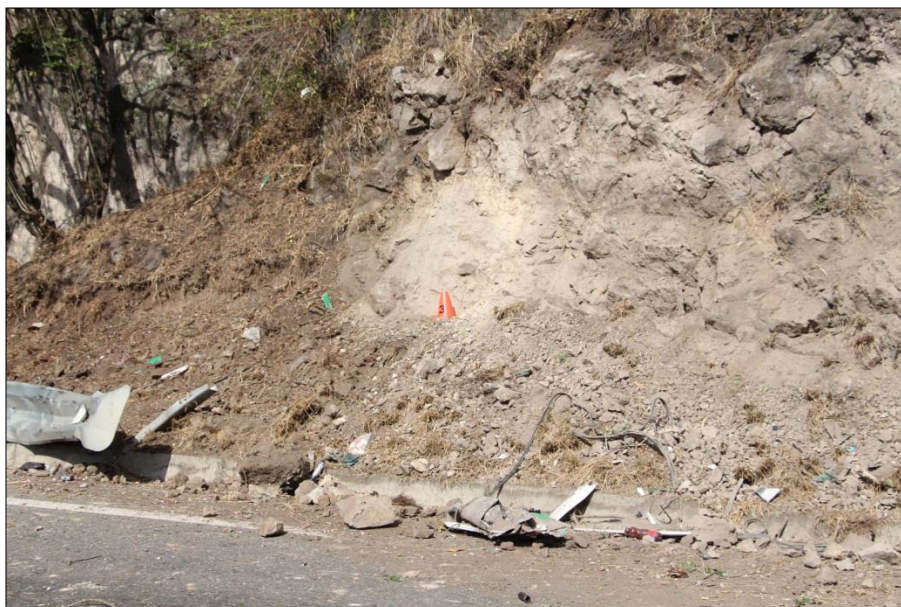
**IMAGEN 09 PRIMER PLANO:** En esta fotografía tomada al segundo punto de impacto se aprecia con mayor detalle las rocas esparcidas por todas partes.

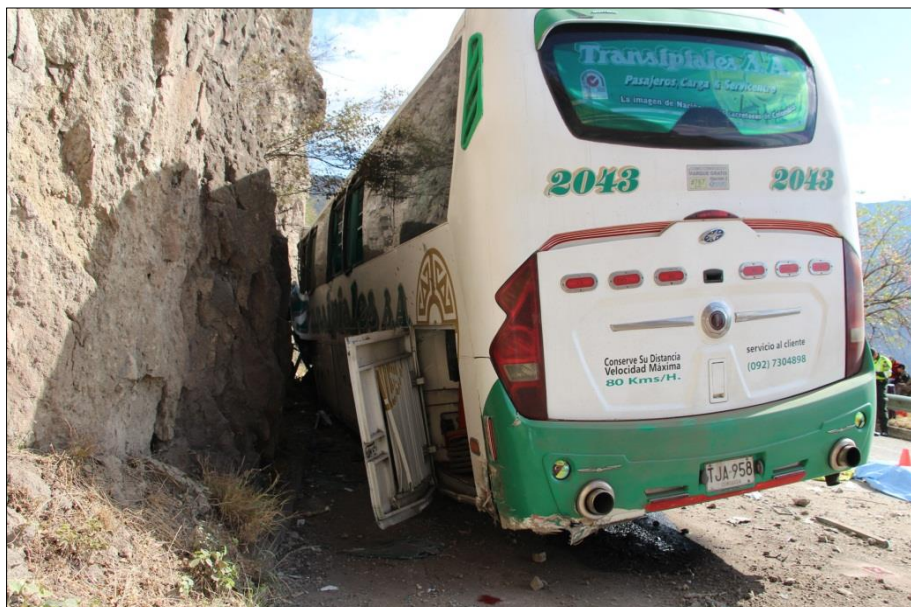
**IMAGEN 17 PLANO MEDIO:** En esta fotografía tomada a la parte posterior del vehículo de placas TJA958, afiliado a la empresa de transportes terrestre automotor de pasajeros Transpiñales S.A., se encuentra pegado junto a la base de las de la montaña zona rocosa.

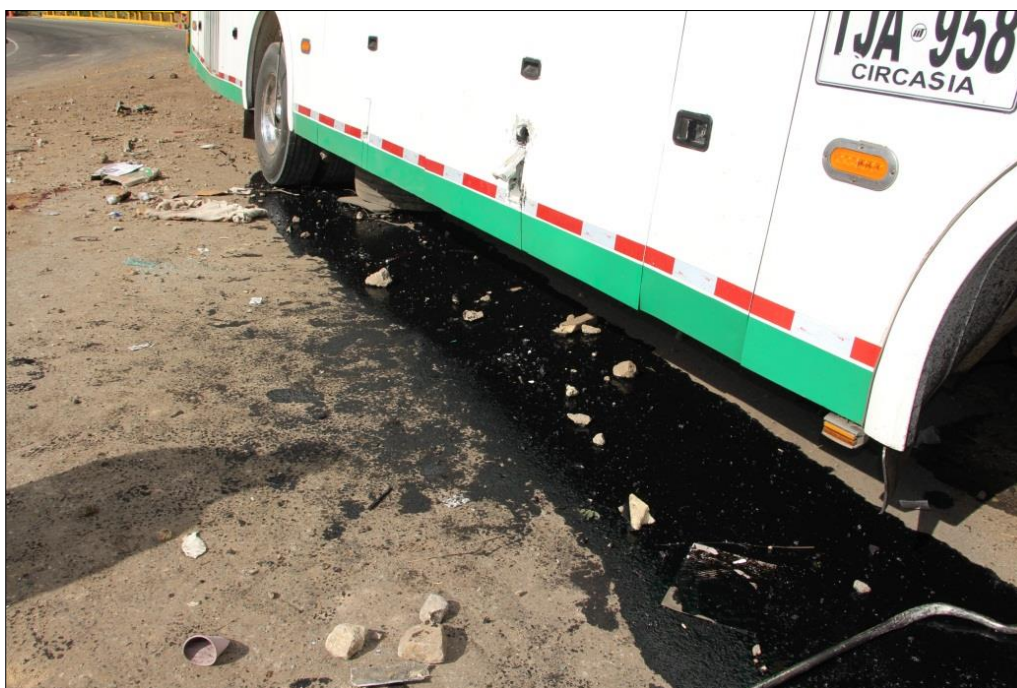
**IMAGEN 18 PLANO MEDIO:** En esta fotografía tomada a los fluidos que salen del vehículo al parecer aceite que corre sobre la capa asfáltica.

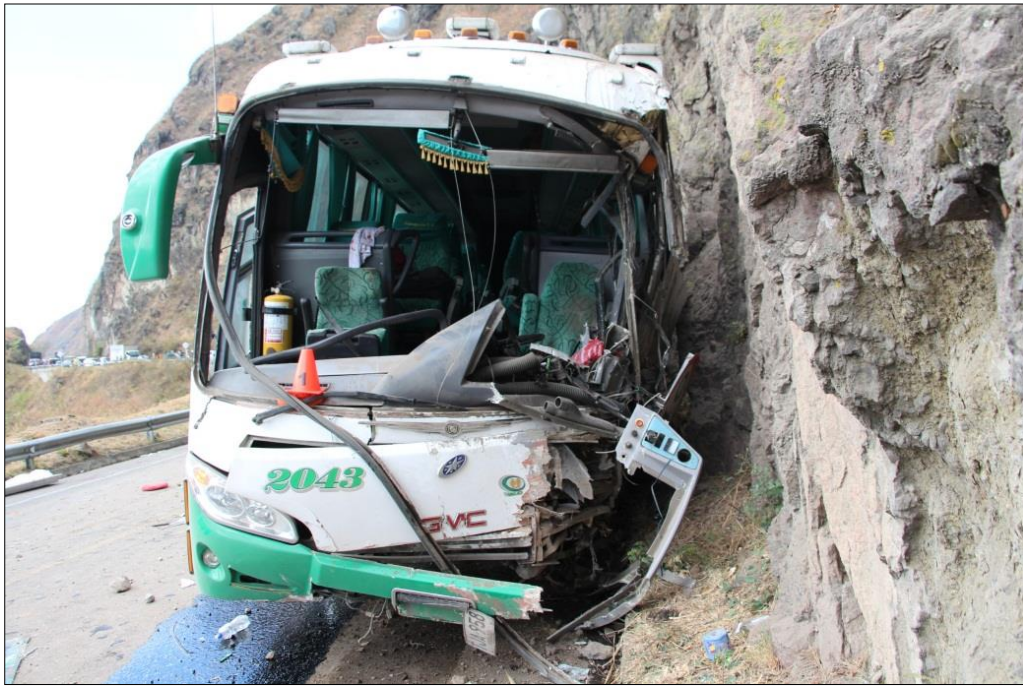
**IMAGEN 19 PLANO MEDIO:** En esta fotografía tomada en sentido vial Mojarras hacia Pasto se aprecia los daños ocasionados a la parte anterior del vehículo después del impacto contra las rocas.

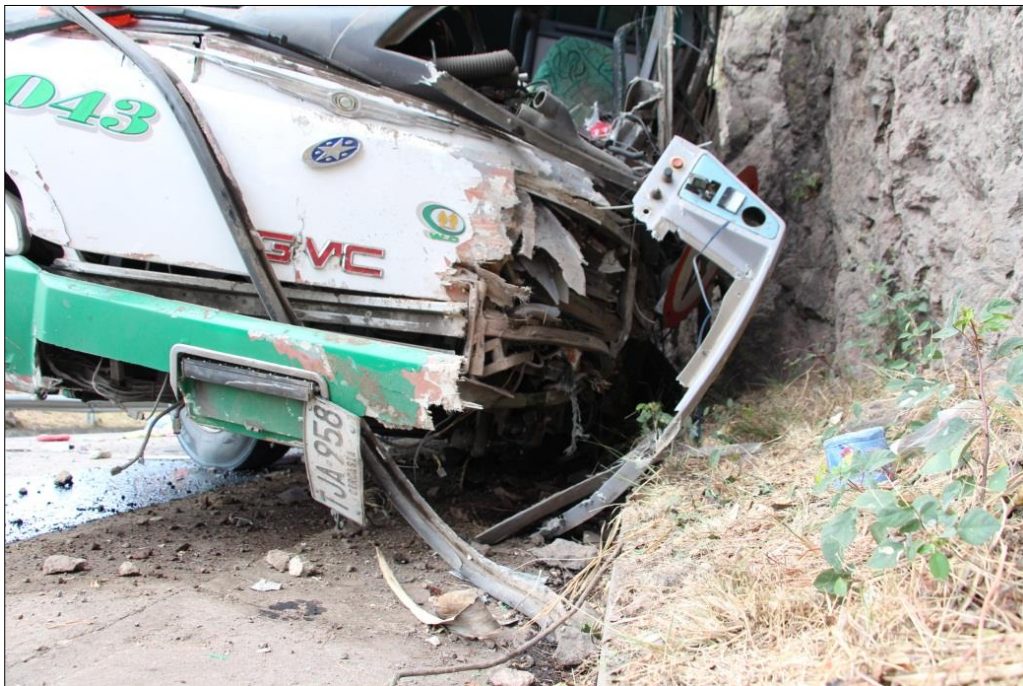
**IMAGEN 20 PLANO MEDIO:** En esta fotografía tomada a la parte anterior izquierda del vehículo al parecer fue la zona donde recibe el mayor impacto.

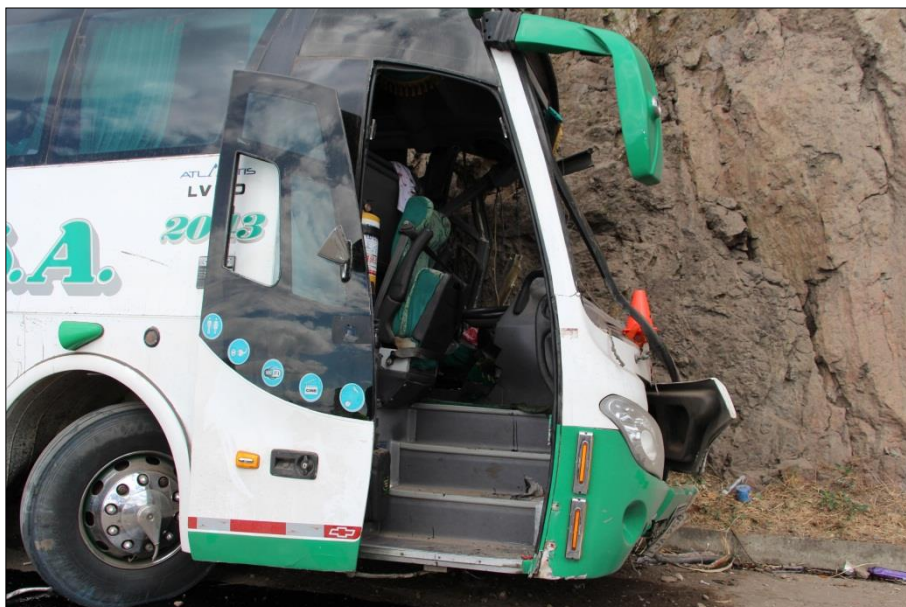
**IMAGEN 21 PLANO MEDIO:** En esta fotografía tomada a la parte anterior del vehículo costado derecho se aprecia la posición de las llantas y demás daños ocasionados al vehículo

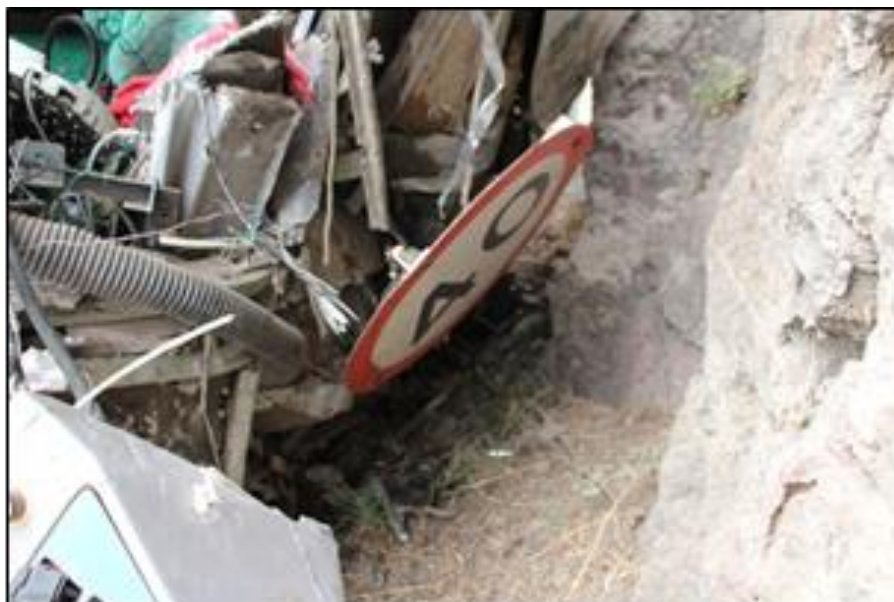
**IMAGEN 22 PRIMER PLANO:** En esta fotografía tomada a la parte anterior del vehículo en donde se aprecia una señal de tránsito vertical que corresponde a la velocidad máxima permitida para este lugar es de 40 kilómetros por hora se ubicaba para los vehículos que transitan en sentido vial Mojarras hacia Pasto.

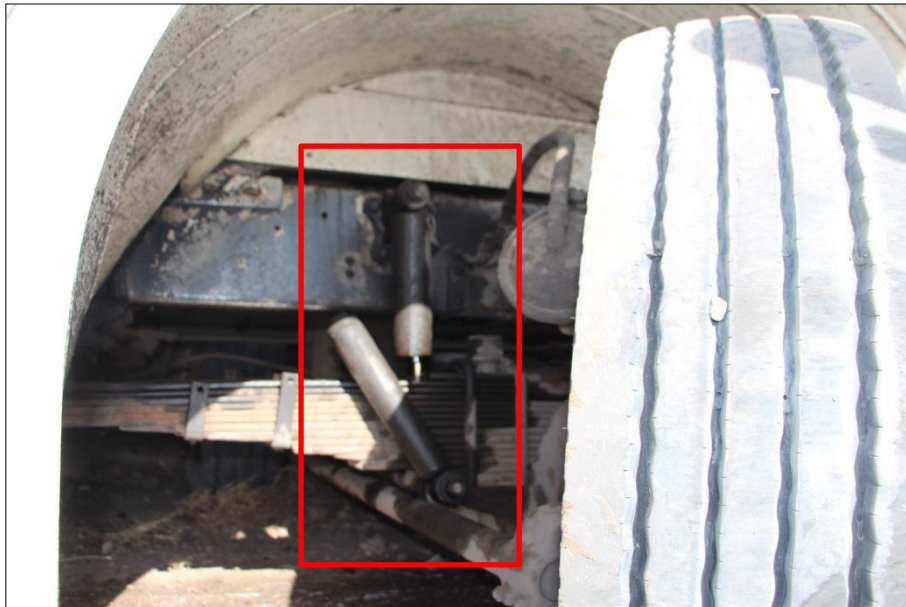
**IMAGEN 23 PRIMER PLANO:** En esta fotografía tomada a la suspensión de la parte anterior derecha del vehículo se aprecia dentro del cuadro de color rojo deformación y rotura de la botella de la suspensión.

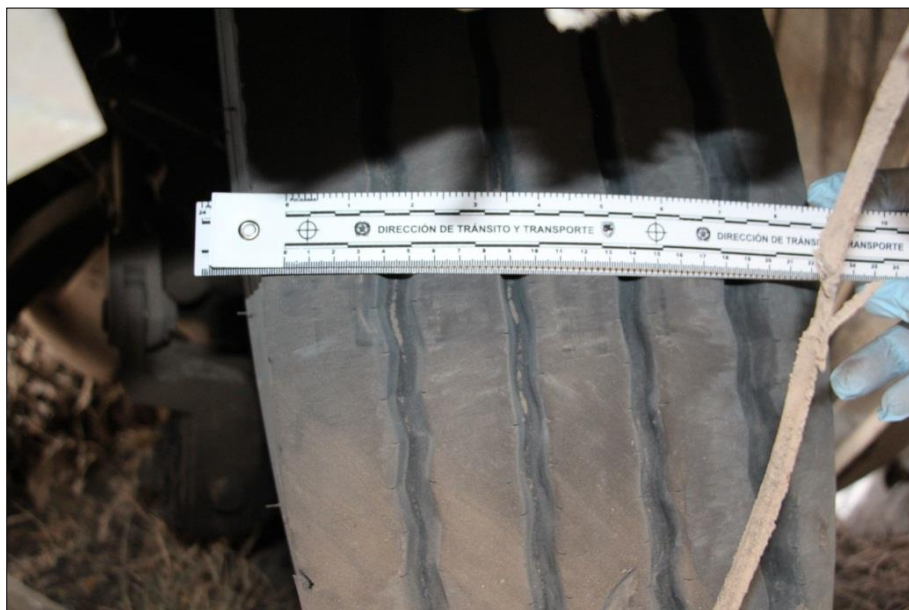
**IMAGEN 24 PRIMER PLANO:** En esta fotografía tomada a una de las llantas del vehículo la cual mide 22 c.m de ancho y se aprecia el estado de vida de la llanta.

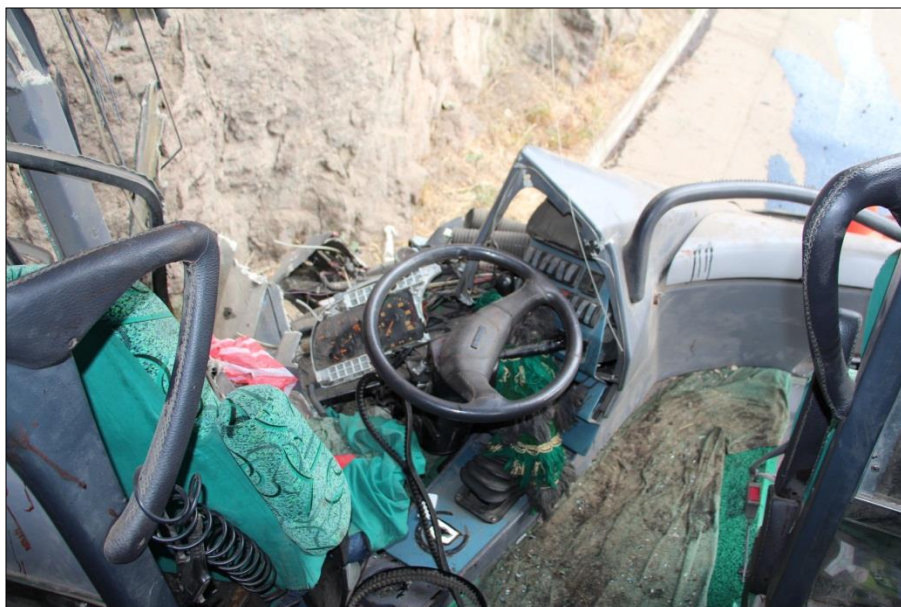
**IMAGEN 25 PRIMER PLANO:** En esta fotografía tomada al habitáculo del conductor se aprecia deformaciones del volante y demás paneles de instrumentos, inexistencia de vidrios panorámicos y demás daños graves.

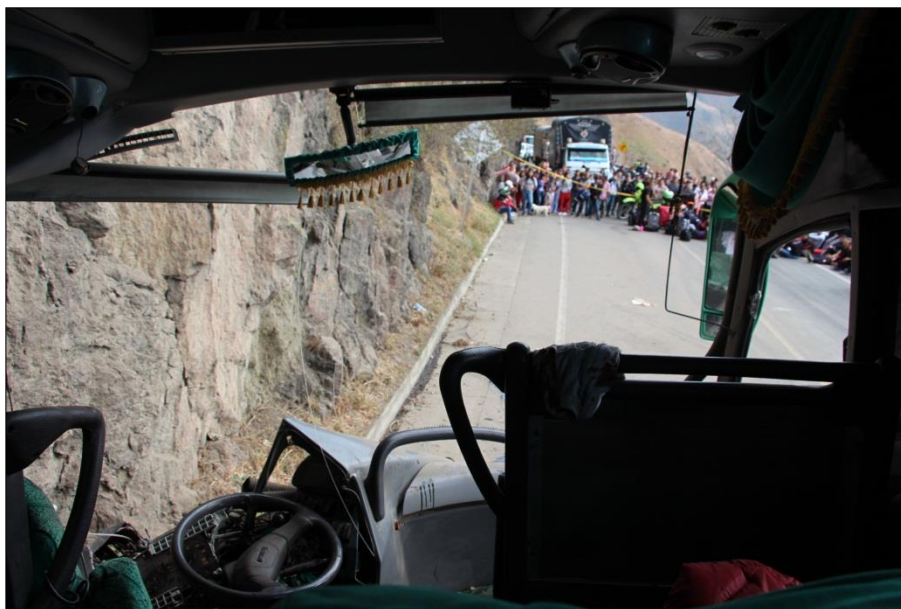
**IMAGEN 26 PLANO MEDIO:** En esta fotografía tomada desde el interior del vehículo siniestrado se aprecia la posición en la que queda junto a la base de la montaña .

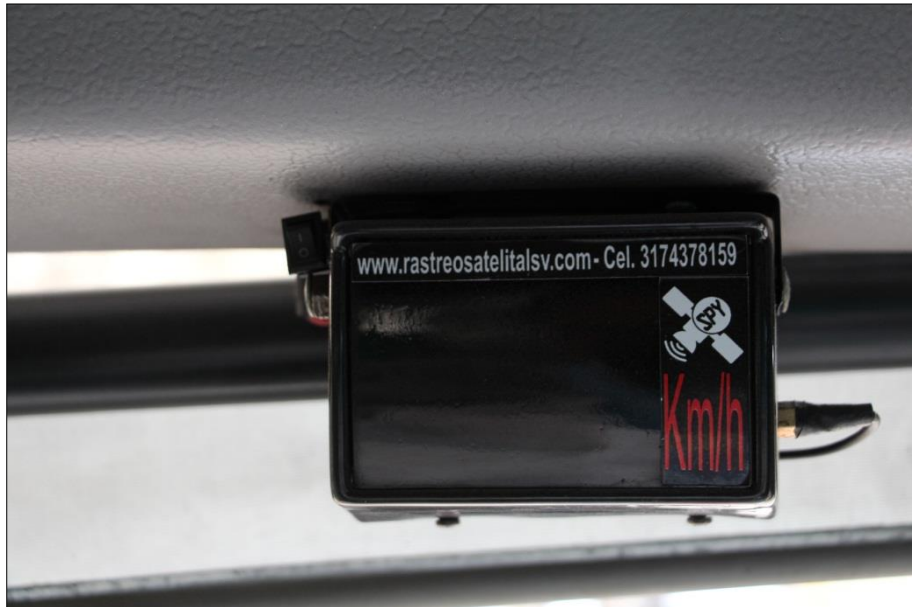
**IMAGEN 27 PLANO MEDIO:** En esta fotografía tomada se aprecia una pantalla digital al parecer la que mide la velocidad para poder ser controlada por los ocupantes del vehículo en caso de sobrepasar los límites de velocidad.

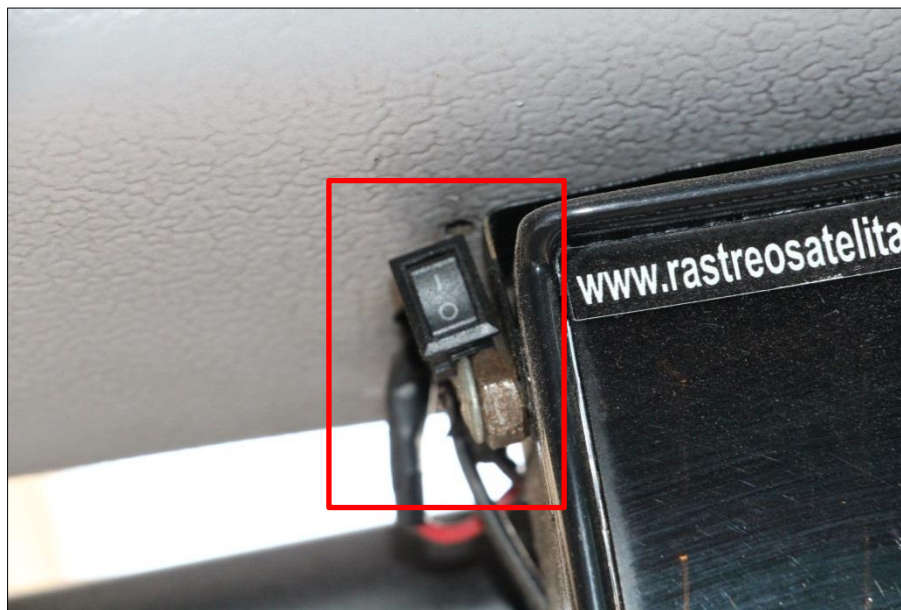
**IMAGEN 28 PRIMER PLANO:** En esta fotografía tomada a la parte superior izquierda de la pantalla para control de velocidad en la cual se aprecia breque o switch de paso de corriente, en la posición en la que se encuentra esta en modo apagado.

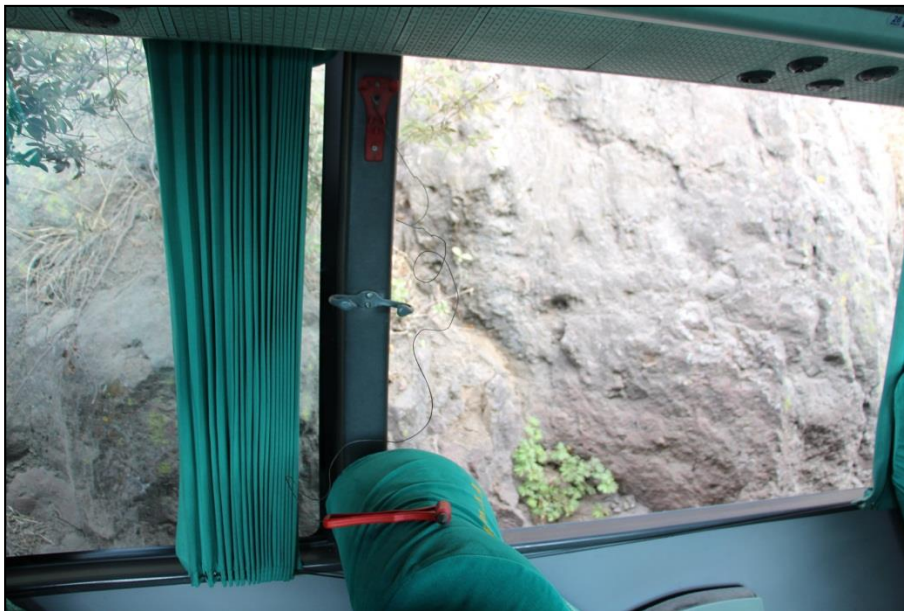
**IMAGEN 32 PLANO MEDIO:** En esta fotografía tomada al al interior del vehículo se aprecia martillos de seguridad para romper cristales laterales en caso de emergencia al parecer se hizo uso de ellos por los ocupantes del vehículo.

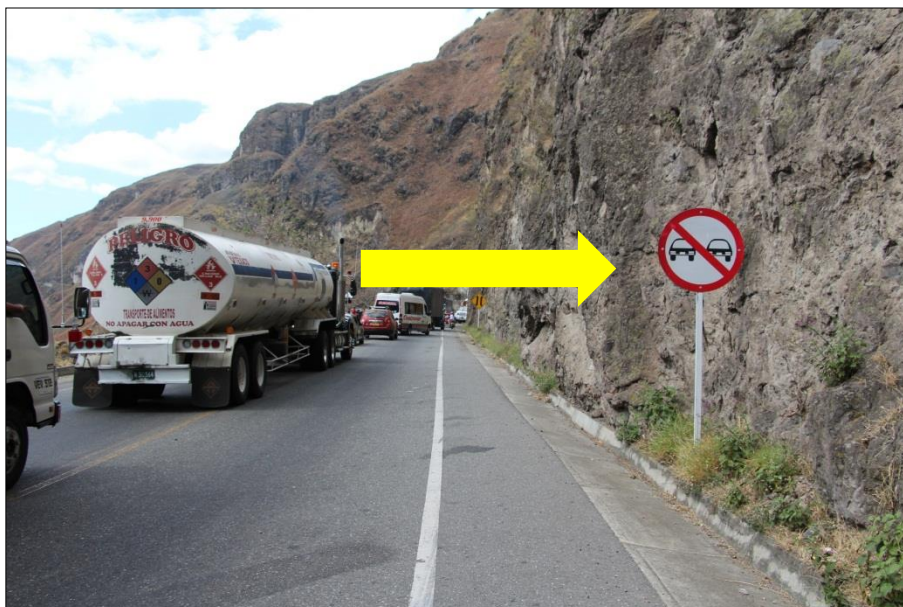
**IMAGEN 33 PLANO MEDIO:** En esta fotografía tomada en sentido vial Mojarras hacia Pasto, la flecha de color amarillo indica señales de tránsito vertical reglamentaria para este caso la prohibición de adelantar o sobrepasar a otro vehículo no se permite en este lugar y se ubica cien metros antes de donde se presentó el siniestro.

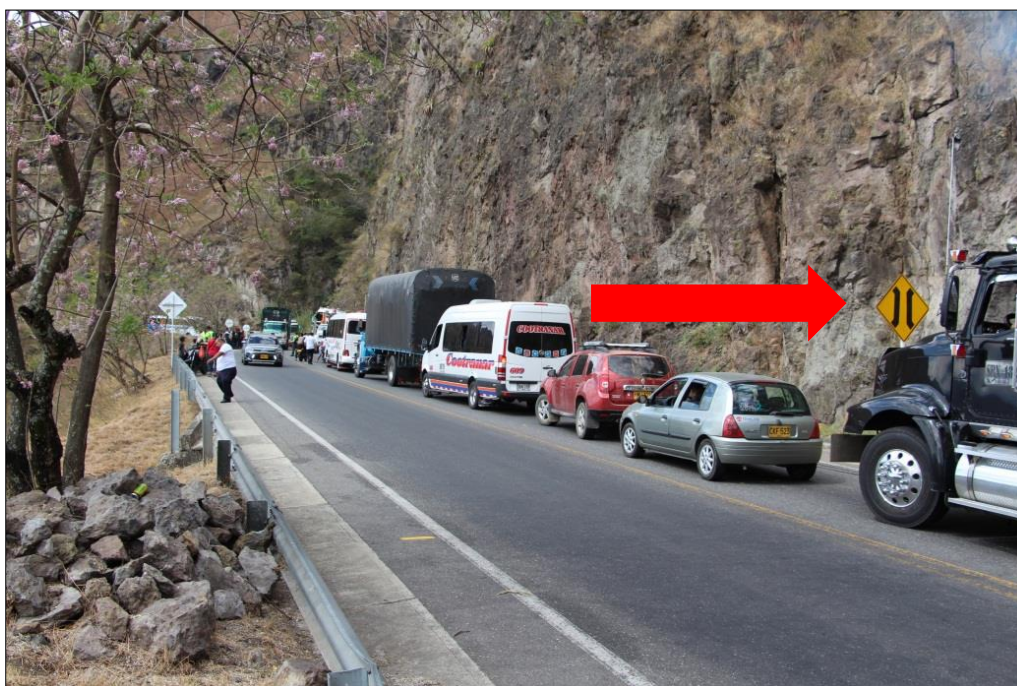
**IMAGEN 34 PLANO MEDIO:** En esta fotografía tomada en sentido vial Mojarras hacia Pasto, la flecha de color rojo indica señal de tránsito vertical preventiva para este caso la aproximación a un puente angosto sobre la vía.

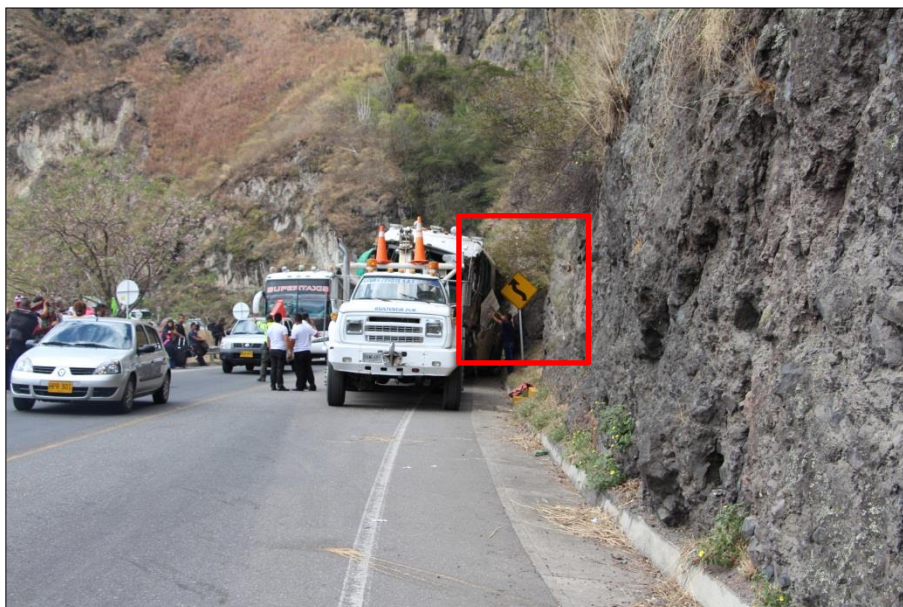
**IMAGEN 35 PLANO MEDIO:** En esta fotografía tomada en sentido vial Mojarra hacia Pasto, el cuadro de color rojo indica señales de tránsito vertical preventiva para este caso la curva y contracurva pronunciada a izquierda derecha.

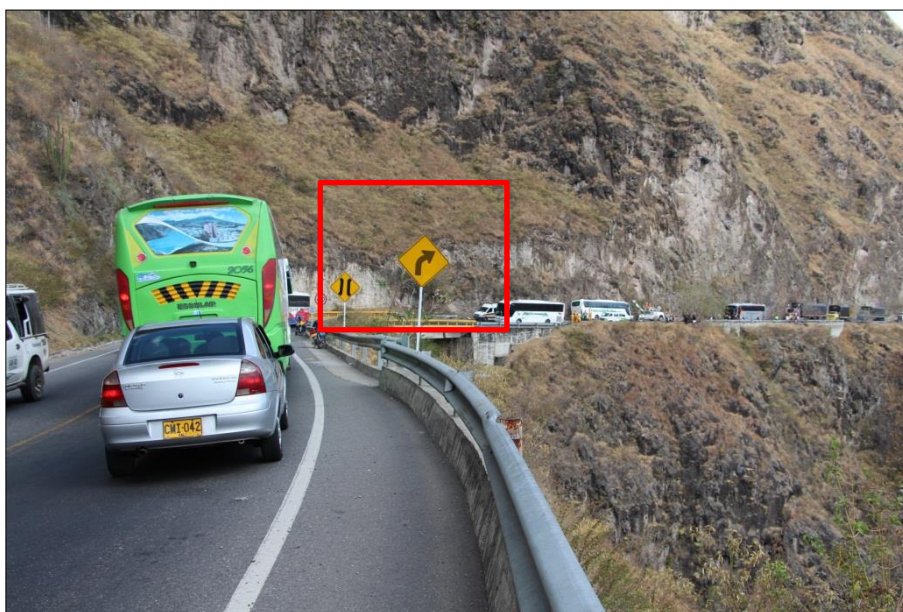
**IMAGEN 36 PLANO MEDIO:** En esta fotografía tomada en sentido vial Pasto hacia Mojarra, el cuadro de color rojo indica señales de tránsito vertical preventiva para este caso curva pronunciada a la derecha y se ubica 80 metros antes del siniestro aproximadamente.

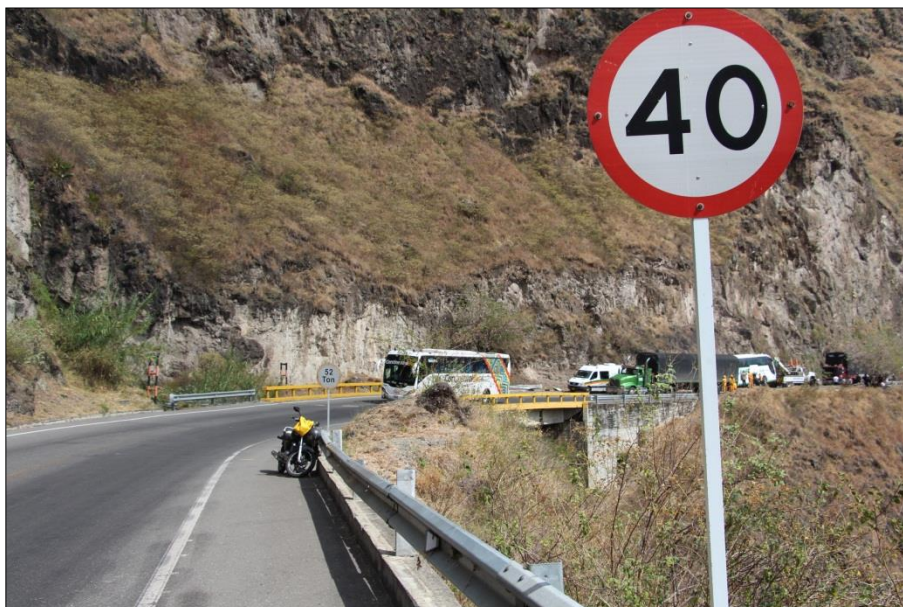
**IMAGEN 37 PLANO MEDIO:** En esta fotografía tomada en sentido vial Pasto hacia Mojarras, se aprecia la señal de tránsito vertical reglamentaria para este caso la velocidad máxima permitida es de 40 kilómetros por hora.

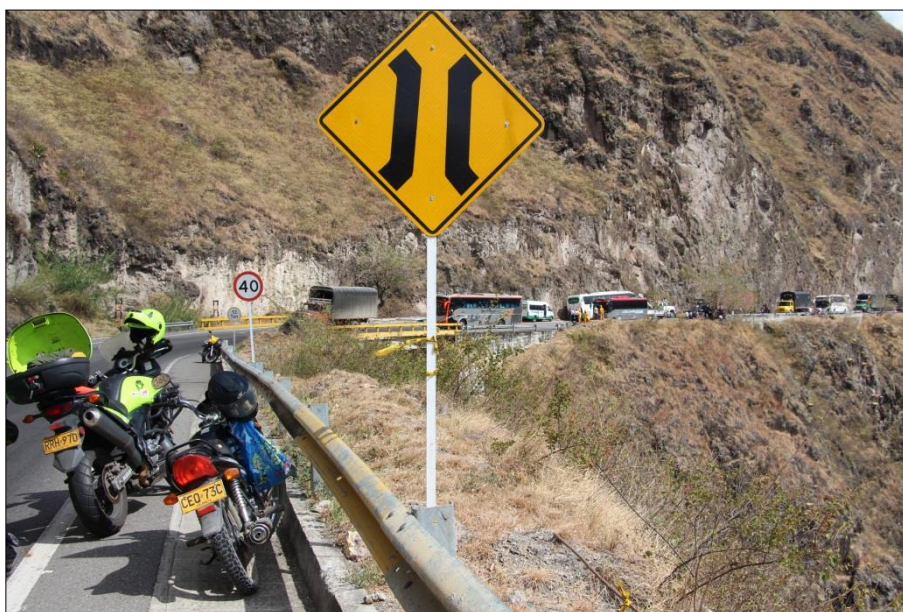
**IMAGEN 38 PLANO MEDIO:** En esta fotografía tomada en sentido vial Pasto hacia Mojarras, el cuadro de color rojo indica señales de tránsito vertical preventiva para este caso la aproximación a puente angosto.
