Asunto: Respuesta a requerimiento 2024IE0013867 Designación y Complementación Informe Técnico

Ref.: Designación y Complementación Informe Técnico – URFR-PRF-116-2019.

| Tipo de Actuación | <b>INFORME TÉCNICO</b> |

Llevar a cabo visita fiscal al Municipio de Mocoa, específicamente a los sitios de ejecución del Contrato de obra, cuyo objeto es “MEJORAMIENTO MEDIANTE PAVIMENTACIÓN EN CONCRETO, AVENIDA SAN FRANCISCO, CALLE 11 Y CARRERA 18 BARRIO LOS PRADOS, CALLE 14 BARRIO LA ESMERALDA, MUNICIPIO DE MOCOA-PUTUMAYO” ejecutado a través del contrato de obra No. 126 del 26/04/2018 suscrito entre el Municipio de Mocoa y Consorcio Andino; con el objetivo de la elaboración de un informe técnico complementario, el cual fue reasignado a través requerimiento 2024IE0013867 de fecha 07/02/2024. respecto a lo estipulado en el Auto No 022 del 02/02/2024 y del siguiente hecho generador:

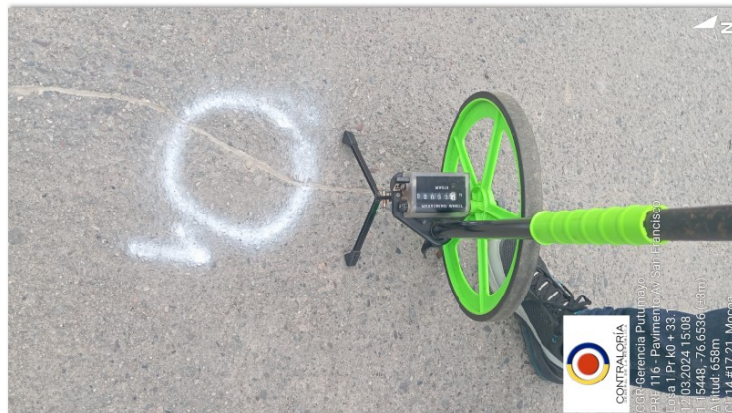
Foto No. 1 – Fisura losa No. 1- K0+033,1 – sellada con SikaFlex 401 Pavement SL- Sellador Elástico

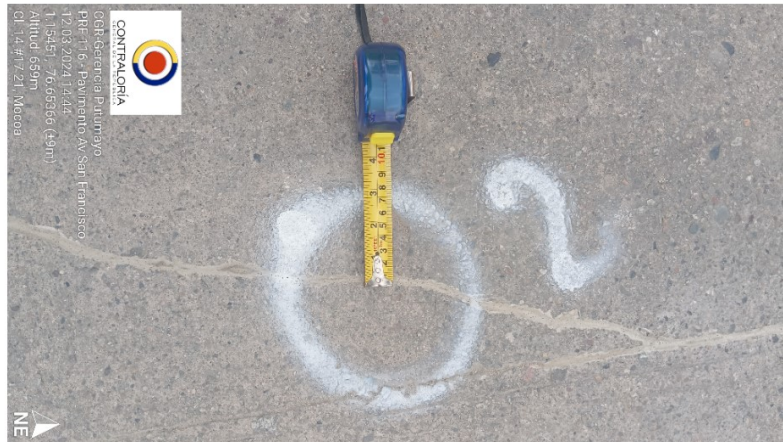
Foto No. 2 – Fisura losa No. 2- K0+039,2– sellada con SikaFlex 401 Pavement SL- Sellador Elástico

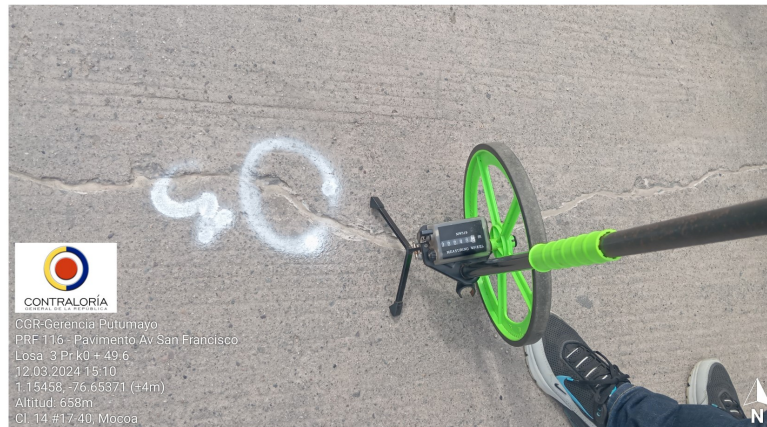
Foto No. 3 – Fisura losa No. 3- K0+049.6 – sellada con SikaFlex 401 Pavement SL- Sellador Elástico

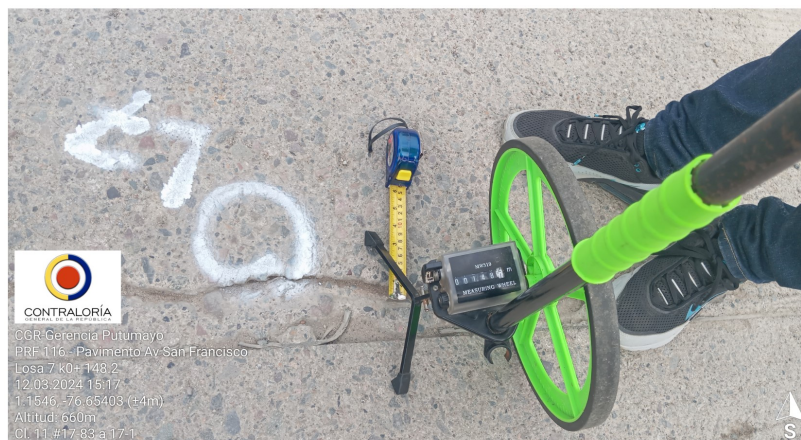
Foto No. 4 – Fisura losa No. 7- K0+148.2 – sin reparación

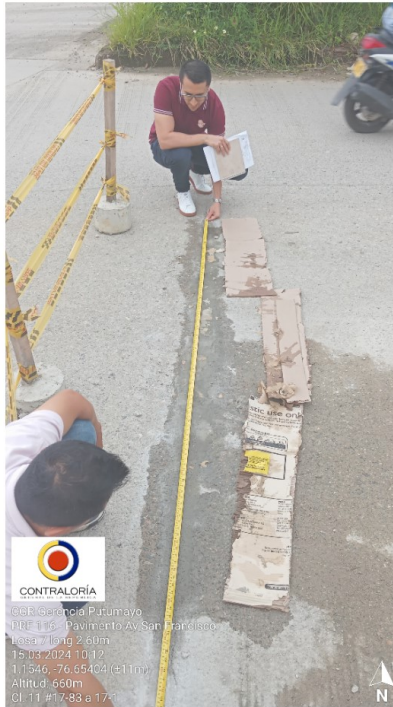
Foto No. 5 – Fisura losa No. 7- K0+148,2 – Reparada con Mapegrout Hi-E- Mortero en Polvo

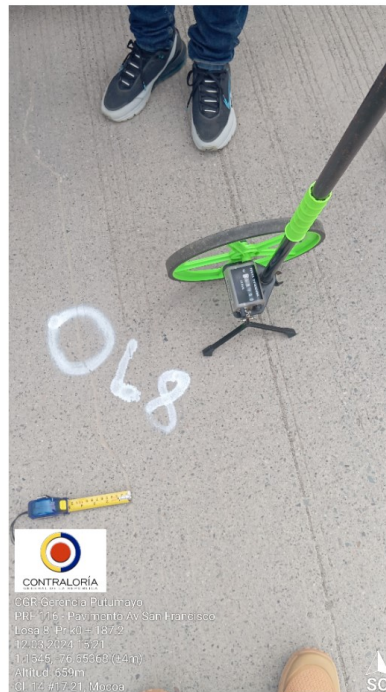
Foto No. 6 – Fisura losa No. 8- K0+187,2 – sellada con SikaFlex 401 Pavement SL- Sellador Elástico

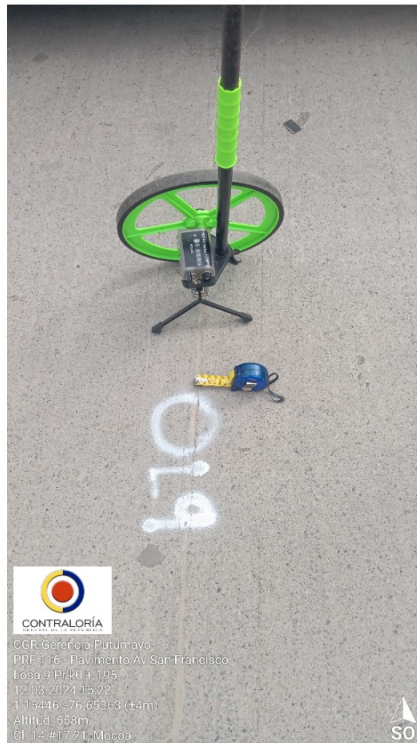
Foto No. 7 – Fisura losa No. 9- K0+195,00 – sellada con SikaFlex 401 Pavement SL- Sellador Elástico

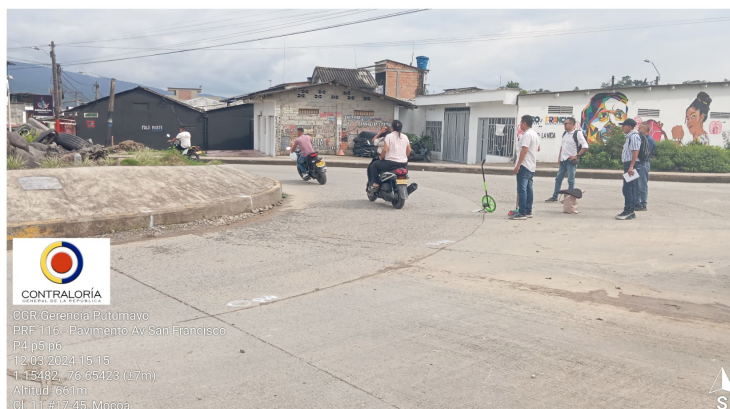
Foto No. 8 –losa No. 4-5 Y 6 K0+113.2 – a K120,9 – Contorno Glorieta

Visualmente se verifica que las losas ya llevan varios años al servicio en estas condiciones; bajo los efectos del paso del tráfico, evidenciándose desgaste y/o pulimento (PU), el cual aparentemente corresponde a un fenómeno superficial de los pavimentos rígidos. Éste fenómeno está documentado en el CAPÍTULO 2.3. DETERIOROS SUPERFICIALES del MANUAL PARA LA INSPECCIÓN VISUAL DE PAVIMENTOS RÍGIDOS del INVIAS versión de 2006. En esta visita se vuelve a identificar el taponamiento de los elementos que manejan la escorrentía superficial en la obra ejecutada, es decir los sumideros tapados por falta de mantenimiento.

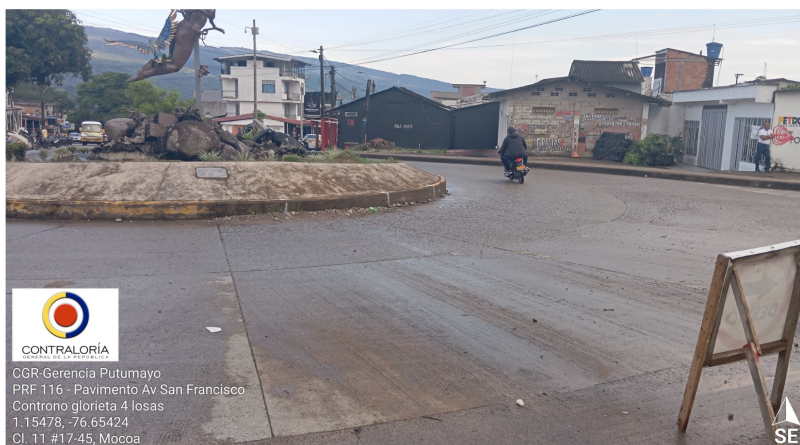
Foto No. 9 –losas No. 4-5 Y 6 K0+113.2 a K120,9 – Contorno Glorieta

En las losas continuas a la glorieta que se dirigen hacia el perfil del eje vial 3, calle 14 sentido norte a sur no presentan desgaste o pulimento (PU) y tampoco se evidencio en la visita de inspección ocular, la acumulación de materia grueso granular que afecte dichas losas. Esto debido a que no reciben directamente el material granular que provoque ese tipo de desgaste. Caso contrario de las 3 losas de la fotografía No. 9.

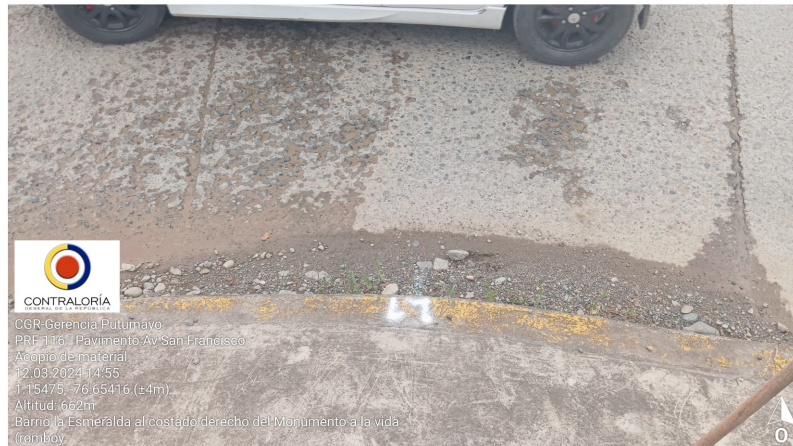
Foto No. 10 – losas No. 4-5 Y 6- Presencia de Material Grueso Granular en superficie del Pavimento – Contorno Glorieta

Es habitual en el sitio, que durante los aguaceros se presente el cubrimiento de la superficie del pavimento con este material de tipo grueso - granular., quedando demostrado que la presencia de material grueso - granular sobre la superficie del pavimento sin evidencia de que no hay actividades de mantenimiento de retiro de este material y de igual manera persiste el taponamiento de los sumideros es permanente en el sitio.

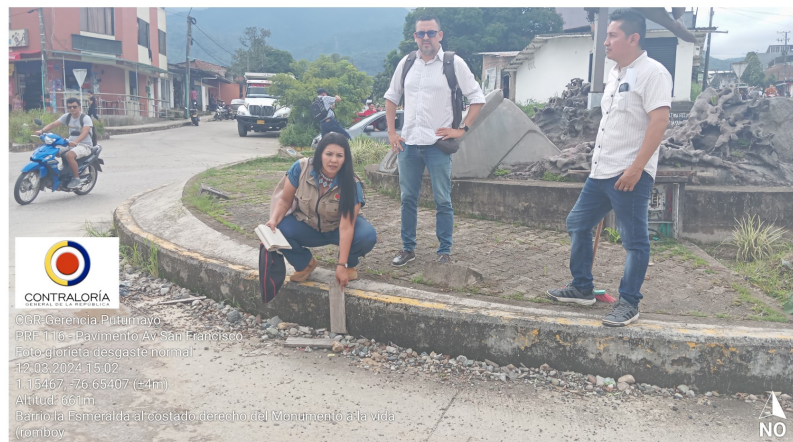
Foto No. 11 – losas No. 4-5 Y 6- Presencia de Material Grueso Granular en superficie del Pavimento – Contorno Glorieta

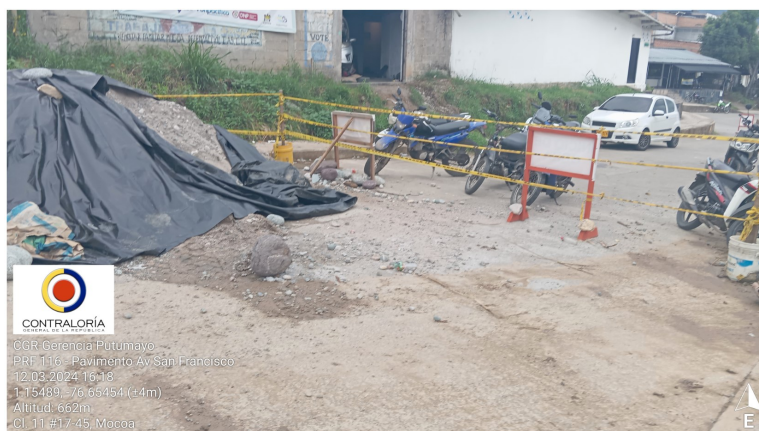
Foto No. 12 – losas No. 4-5 Y 6- Presencia de Material de obra que produciendo obstrucciones por la sedimentación de materiales acarreados – Contorno Glorieta

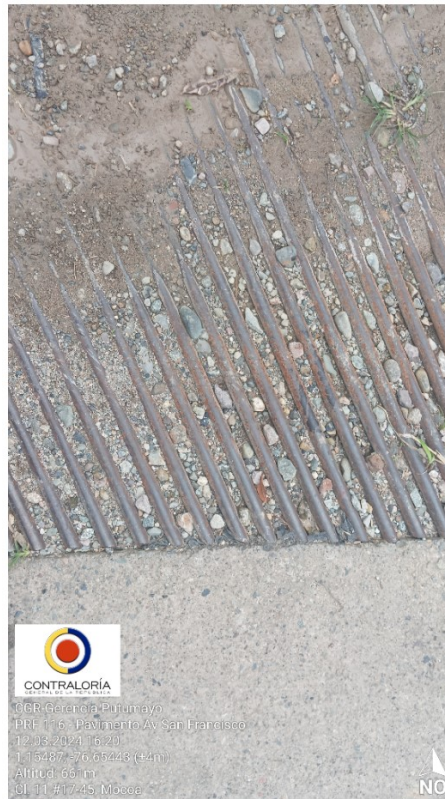
Foto No. 13 – taponamiento de los sumideros.

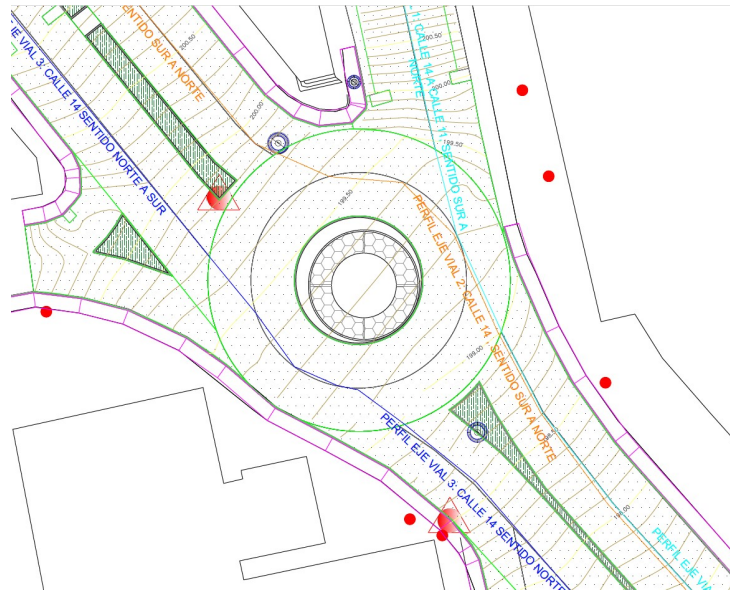
Imagen 7. Documento Laboratorio de materiales-losas punteadas sin presencia de desgaste en el pavimento

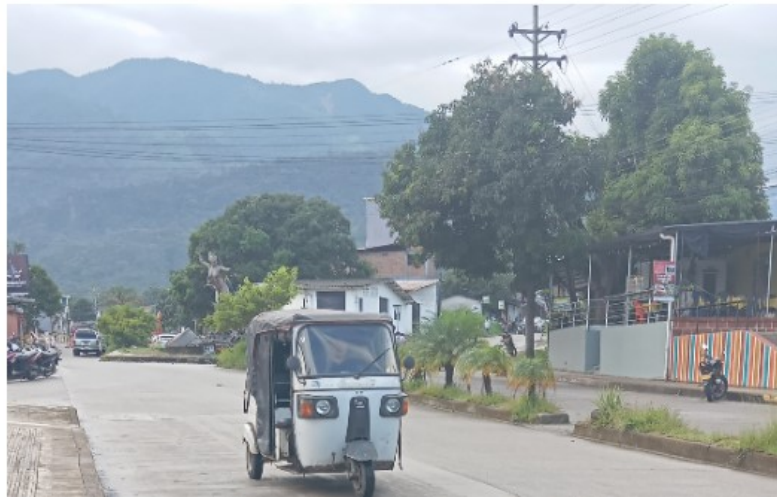
Foto No. 14- losas contorno glorieta sin afectación de pulimento (PU).
