CONCEPTO TÉCNICO HIDROLÓGICO DEL DESLIZAMIENTO EN EL BARRIO GONZÁLEZ.

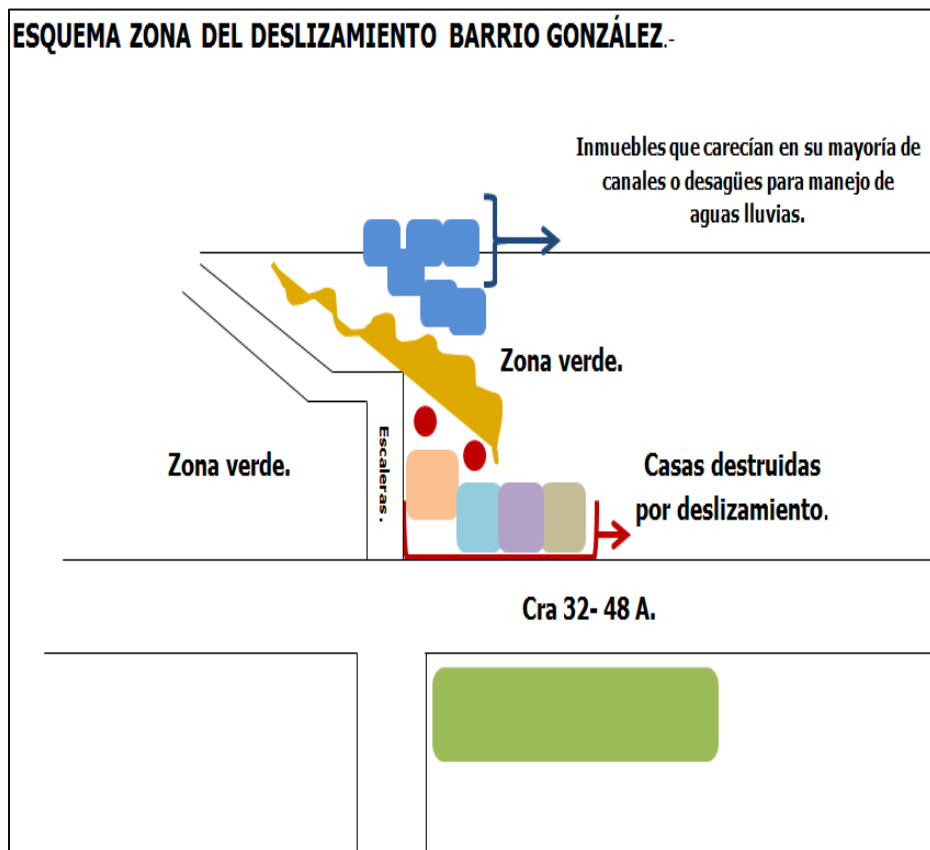
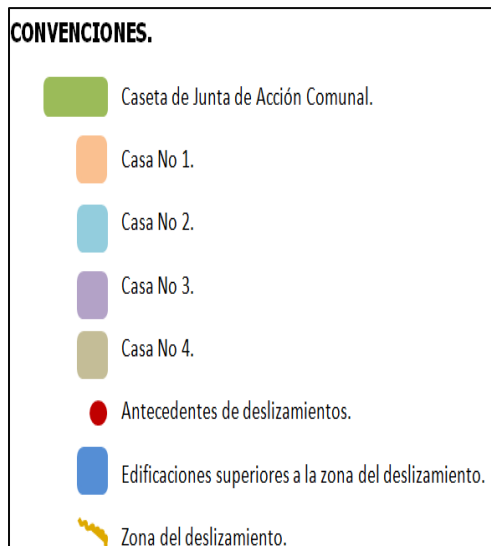
Ilustración 2. Esquema representativo de ubicación y antecedentes de inestabilidad en la ladera del barrio González.

Los oficios mostrados con anterioridad detallan la continua búsqueda de soluciones y respuestas por parte de los habitantes del barrio González, según la situación que se presentaba en la ladera. Tanto en el 2009 como en el 2015, ninguna de las entidades siguió las recomendaciones descritas en las respuestas suministradas, a pesar de reconocer en esta la existencia del problema y la necesidad de atenderlo. Se tiene presente que el municipio en el año 2015, por el daño de un muro, realiza la construcción de un nuevo muro, lo que resulta en una solución insuficiente, pues las casas ubicadas en la parte superior seguían descargando el agua de escorrentía directamente sobre la ladera.

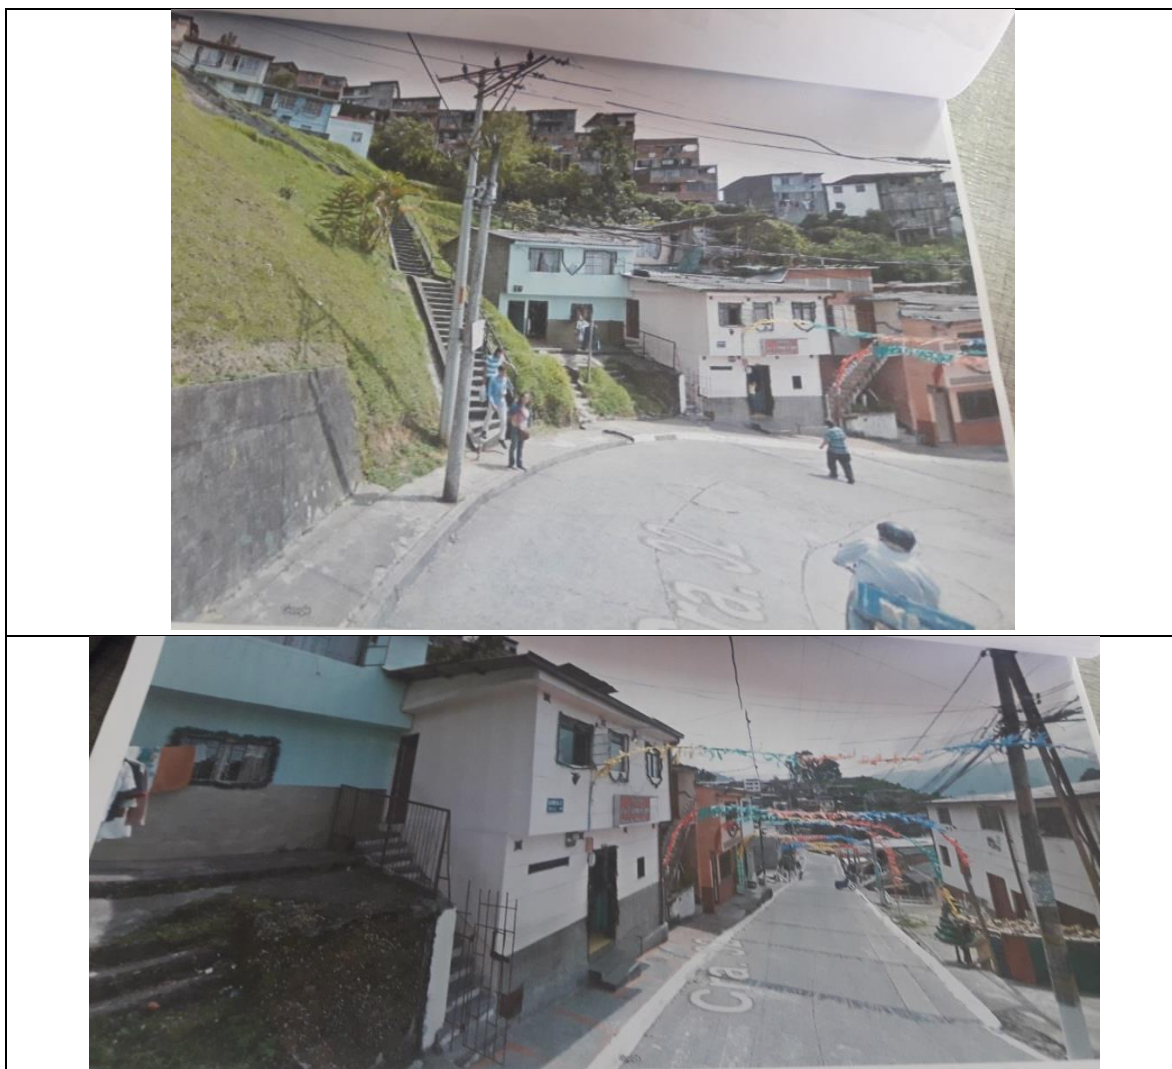
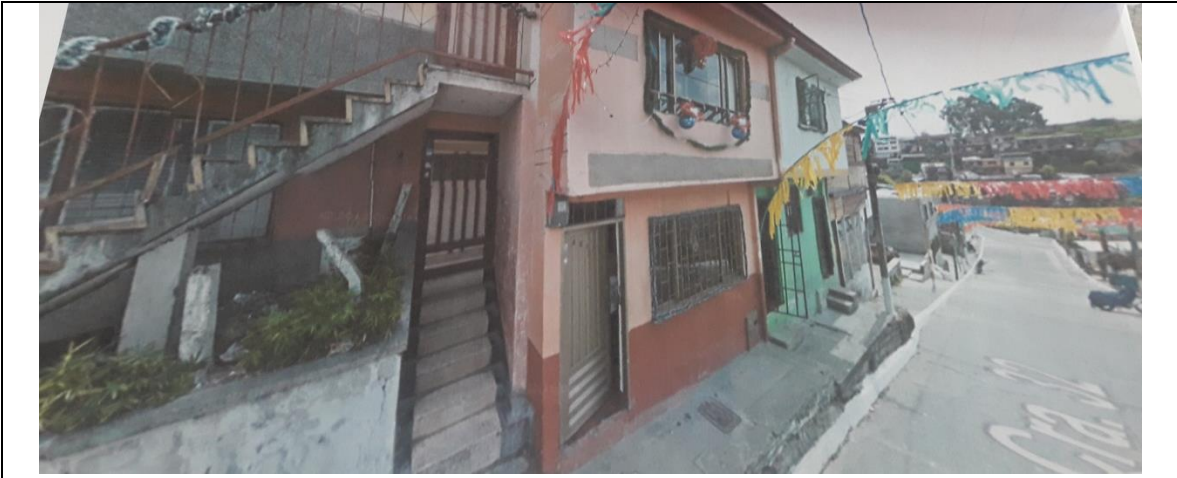
Ilustración 3. Registro fotográfico perteneciente al barrio González en el año 2012. Nótese en la zona superior a la primera casa las cicatrices de movimientos anteriores. **Fuente:** Google Earth.

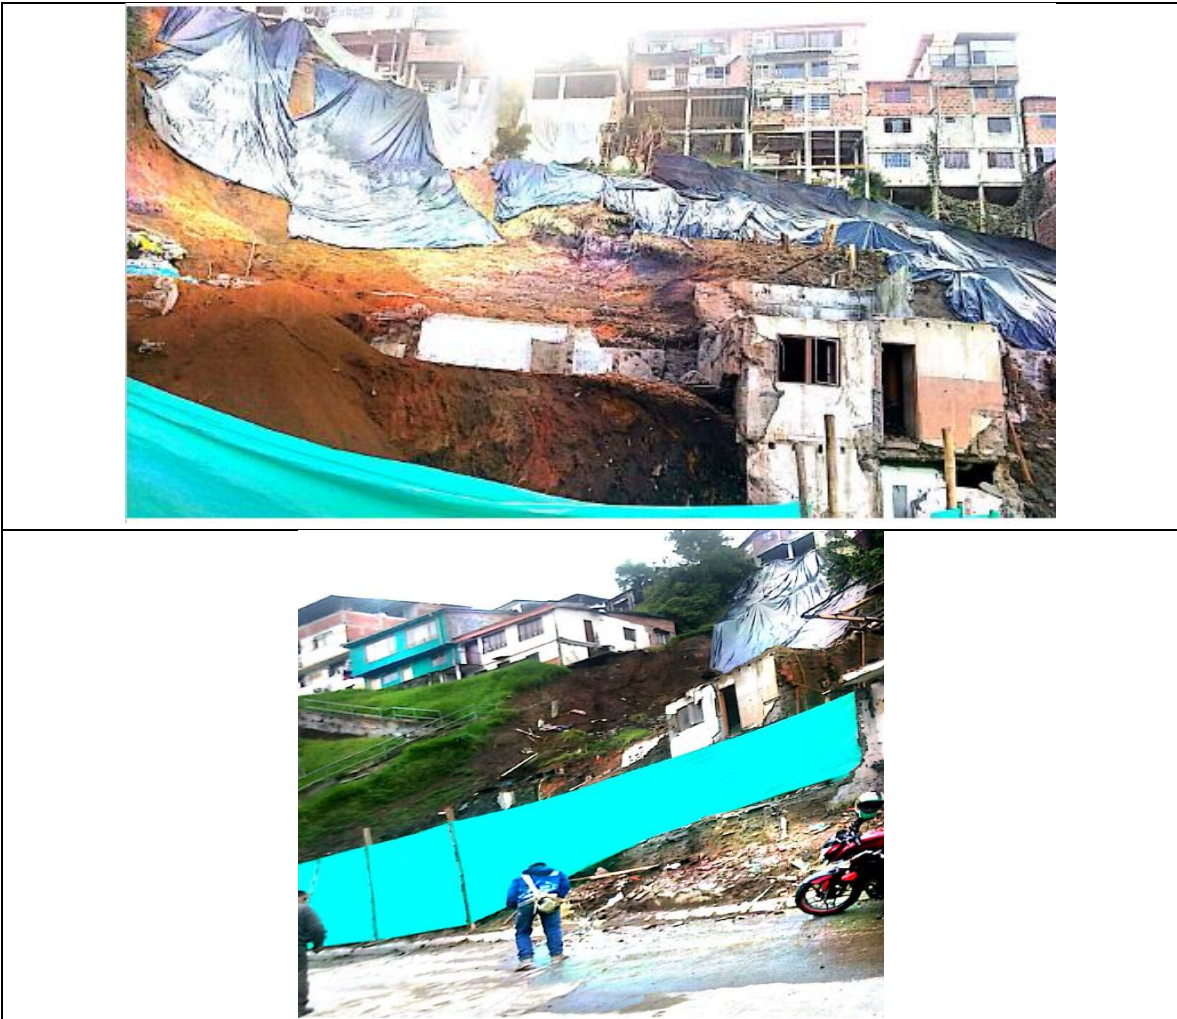
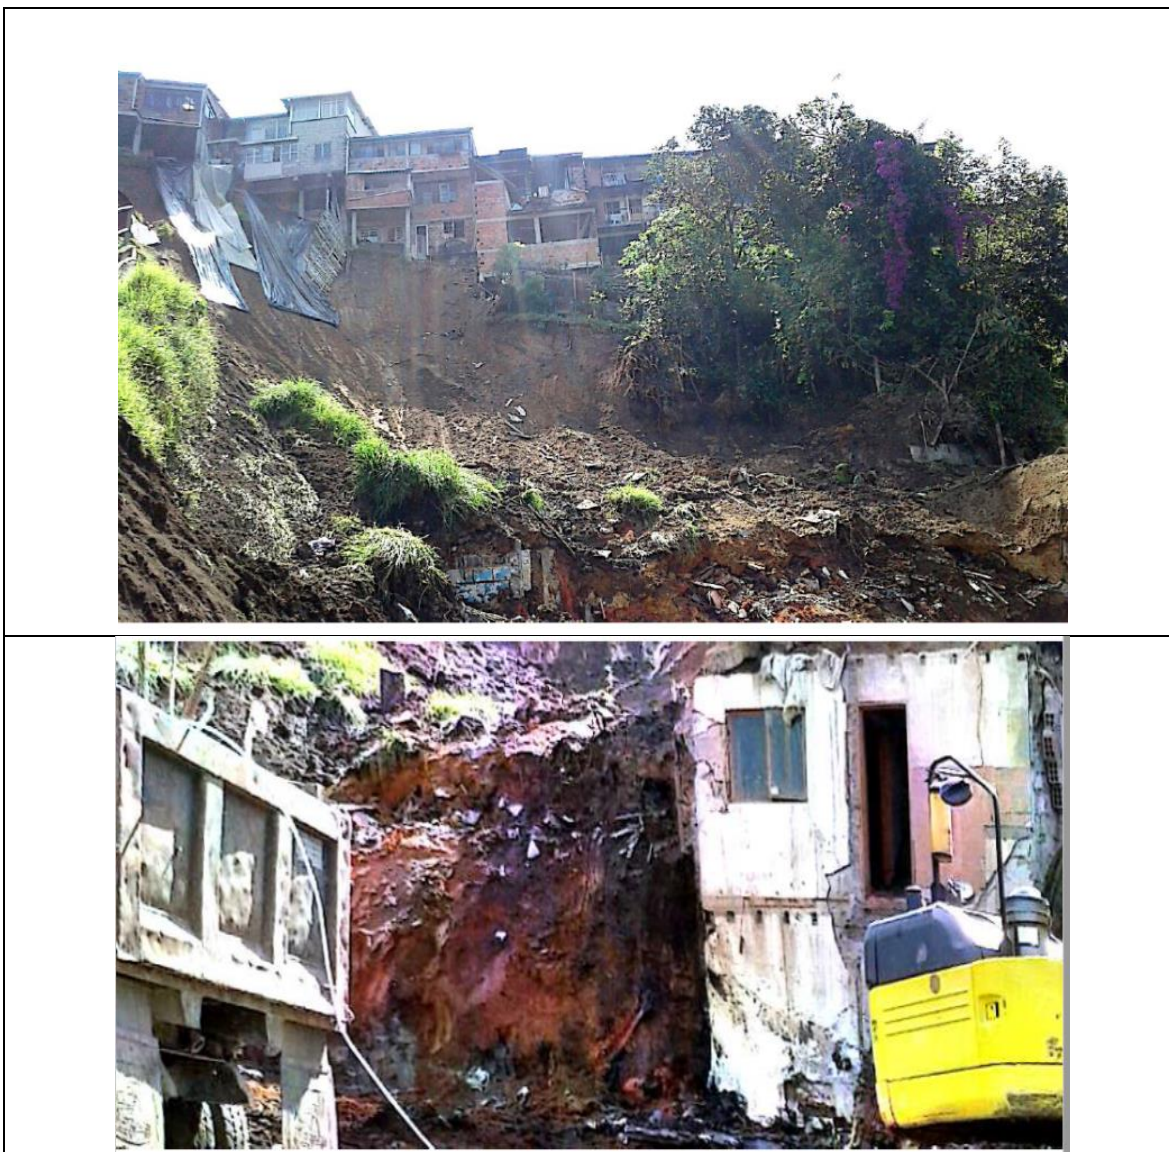
Ilustración 4. Registro fotográfico del deslizamiento de la ladera en el barrio González. **Fuente:** Recopilación fotográfica por parte de los afectados.

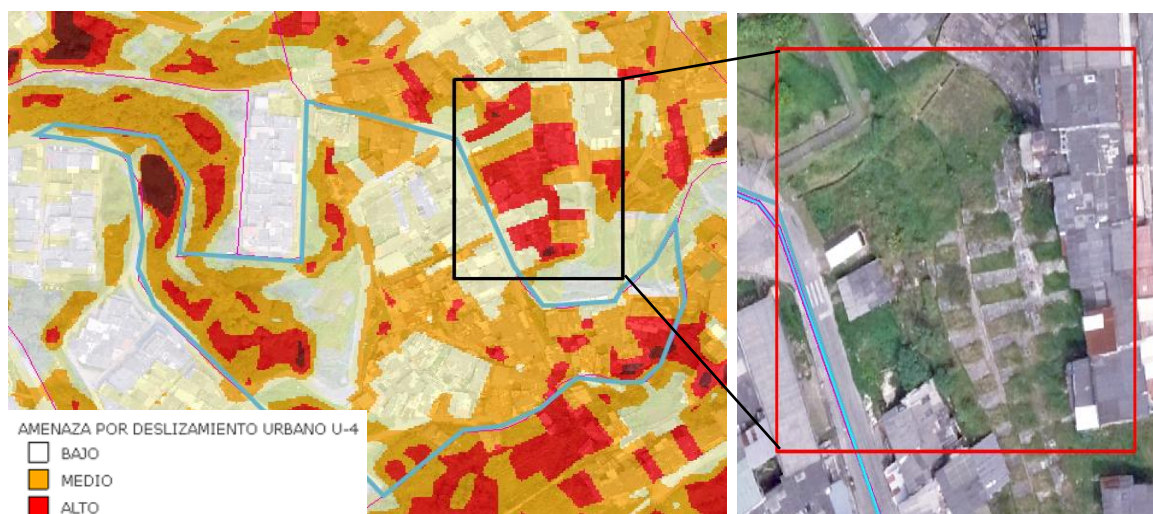
Ilustración 21. Mapa de amenaza para la zona donde se presentó el deslizamiento en el barrio González. **Fuente:** SIG Manizales.

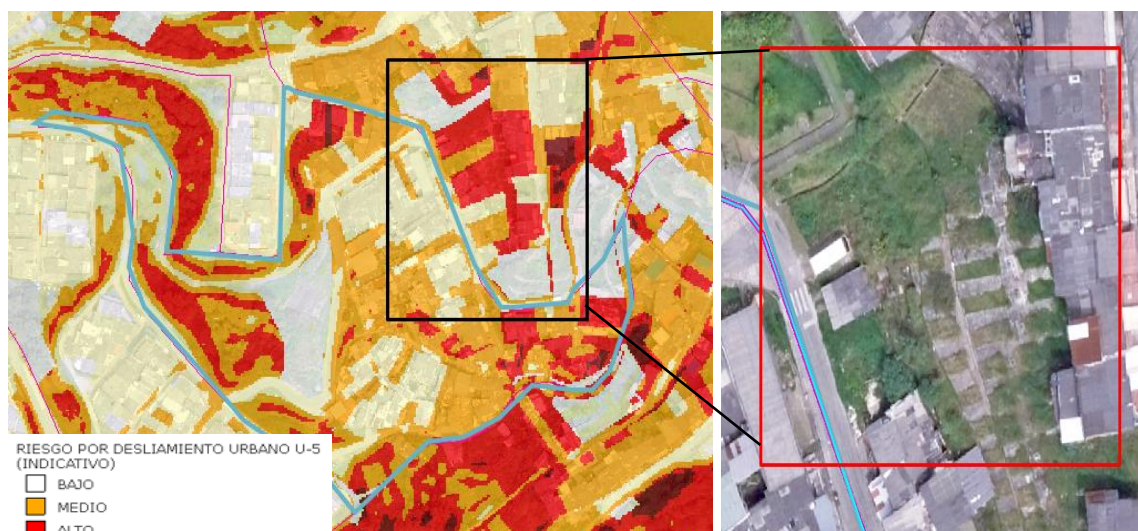
Ilustración 22. Mapa de riesgo para la zona donde se presentó el deslizamiento en el barrio González. **Fuente:** SIG Manizales.

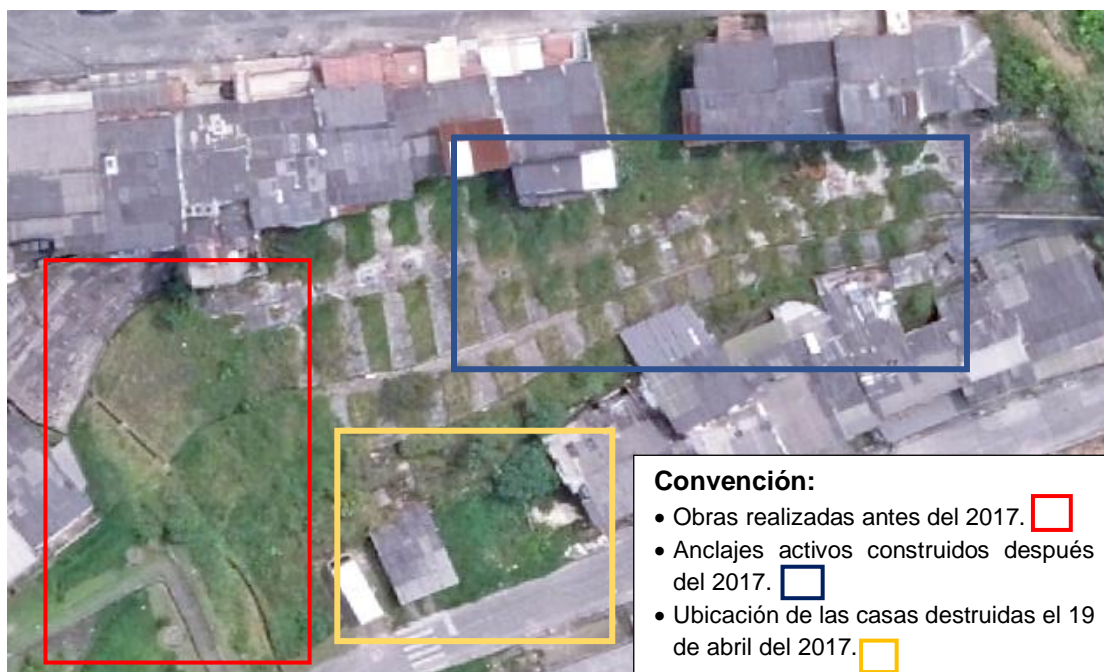
A continuación, se detalla la ubicación de las diferentes obras de estabilidad realizadas en la zona del deslizamiento como también la ubicación de las casas destruidas el 19 de abril del 2017.

Ilustración 30. Ubicación de obras de estabilidad en la zona del deslizamiento. **Fuente:** Elaboración propia por medio de Google Earth.
