SUSTENTACIÓN DICTAMEN PERICIAL

“CONCEPTO TÉCNICO HIDROLÓGICO DEL DESLIZAMIENTO EN EL BARRIO GONZÁLEZ”

CARLOS ALBERTO LÓPEZ HERRERA
ACUASERVICIOS

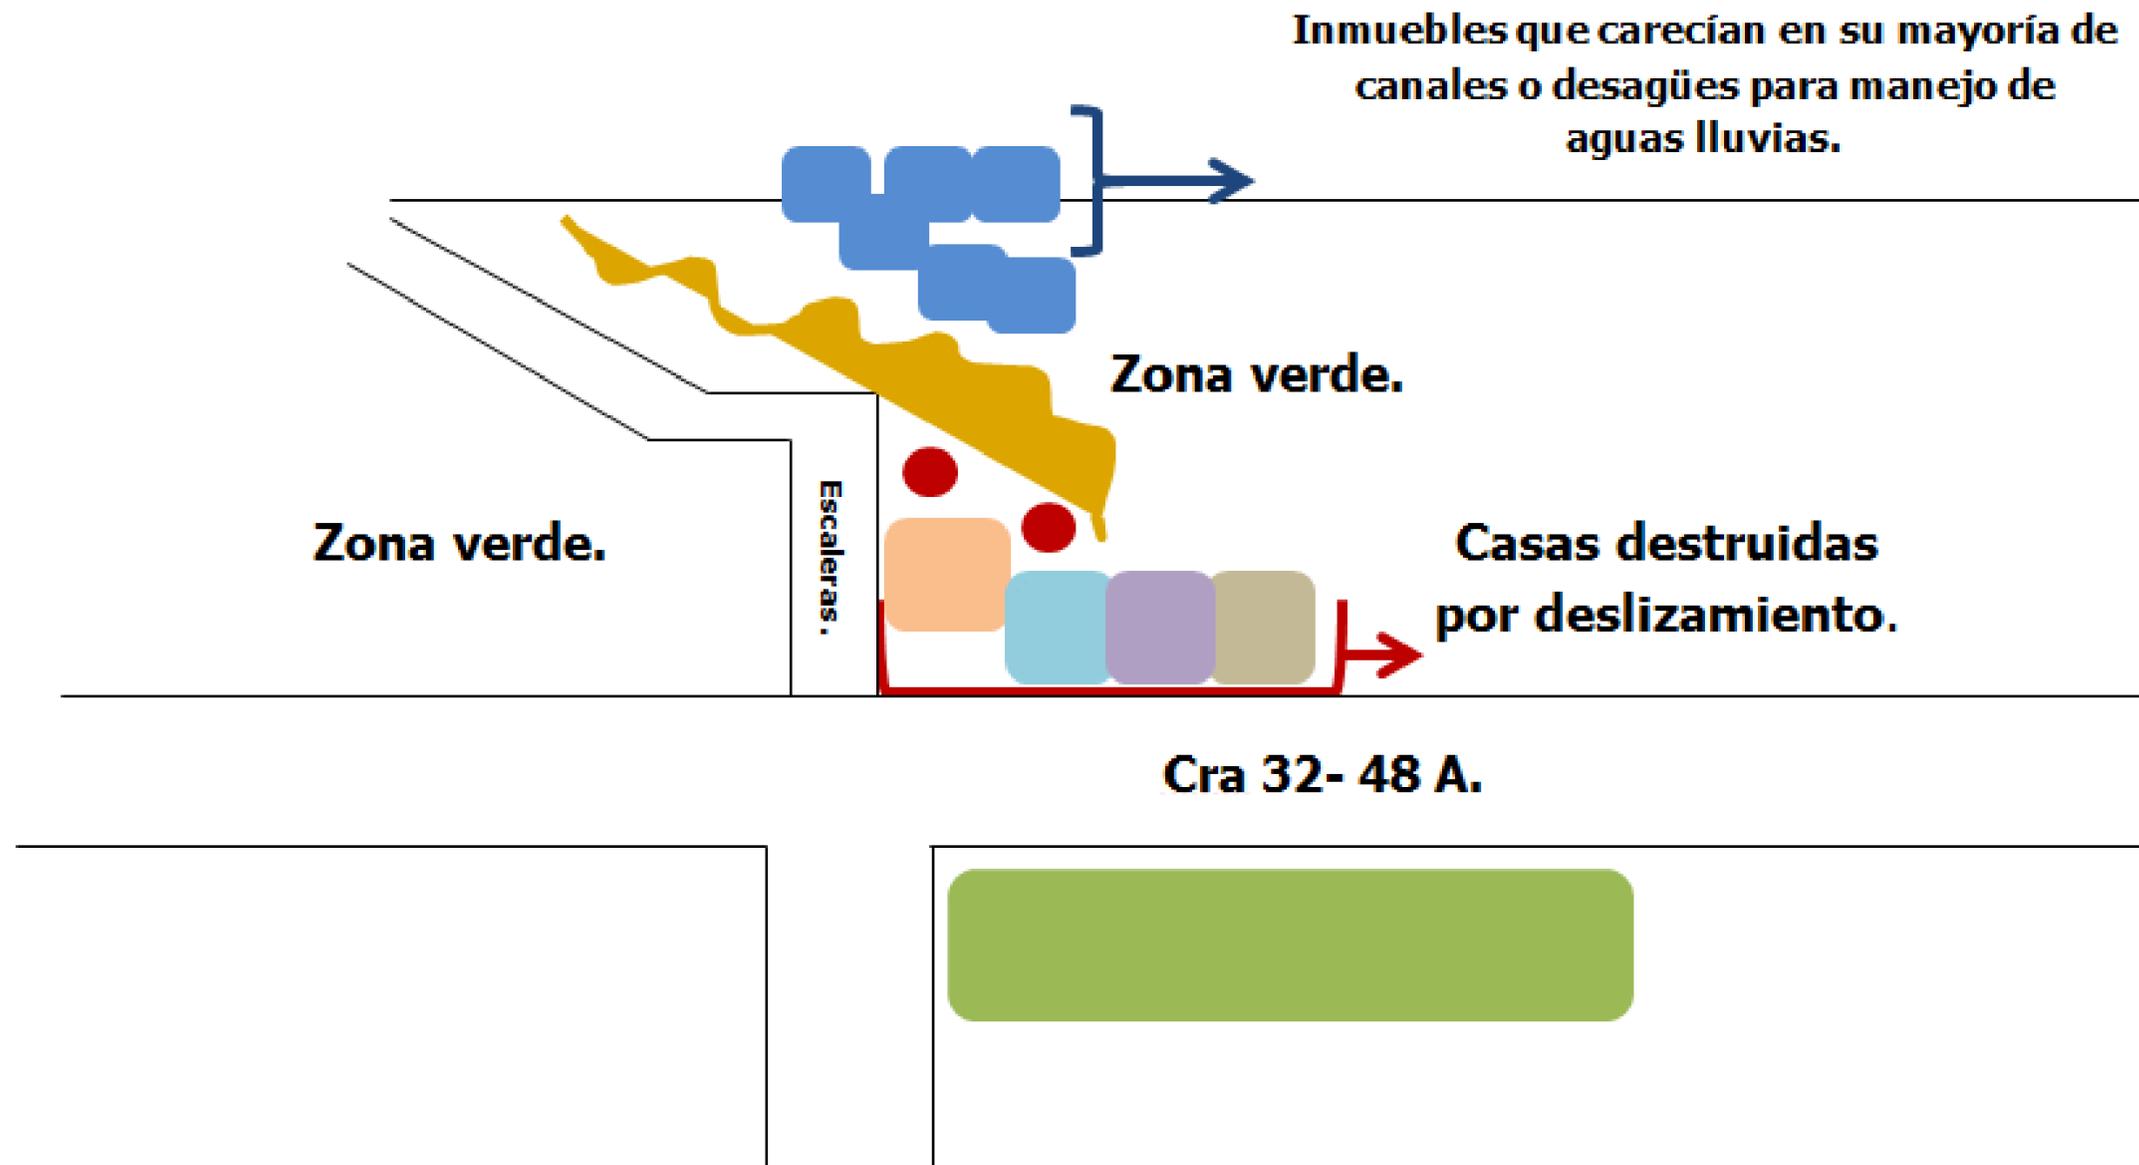
Ilustración 2. Esquema representativo de ubicación y antecedentes de inestabilidad en la ladera del barrio González.

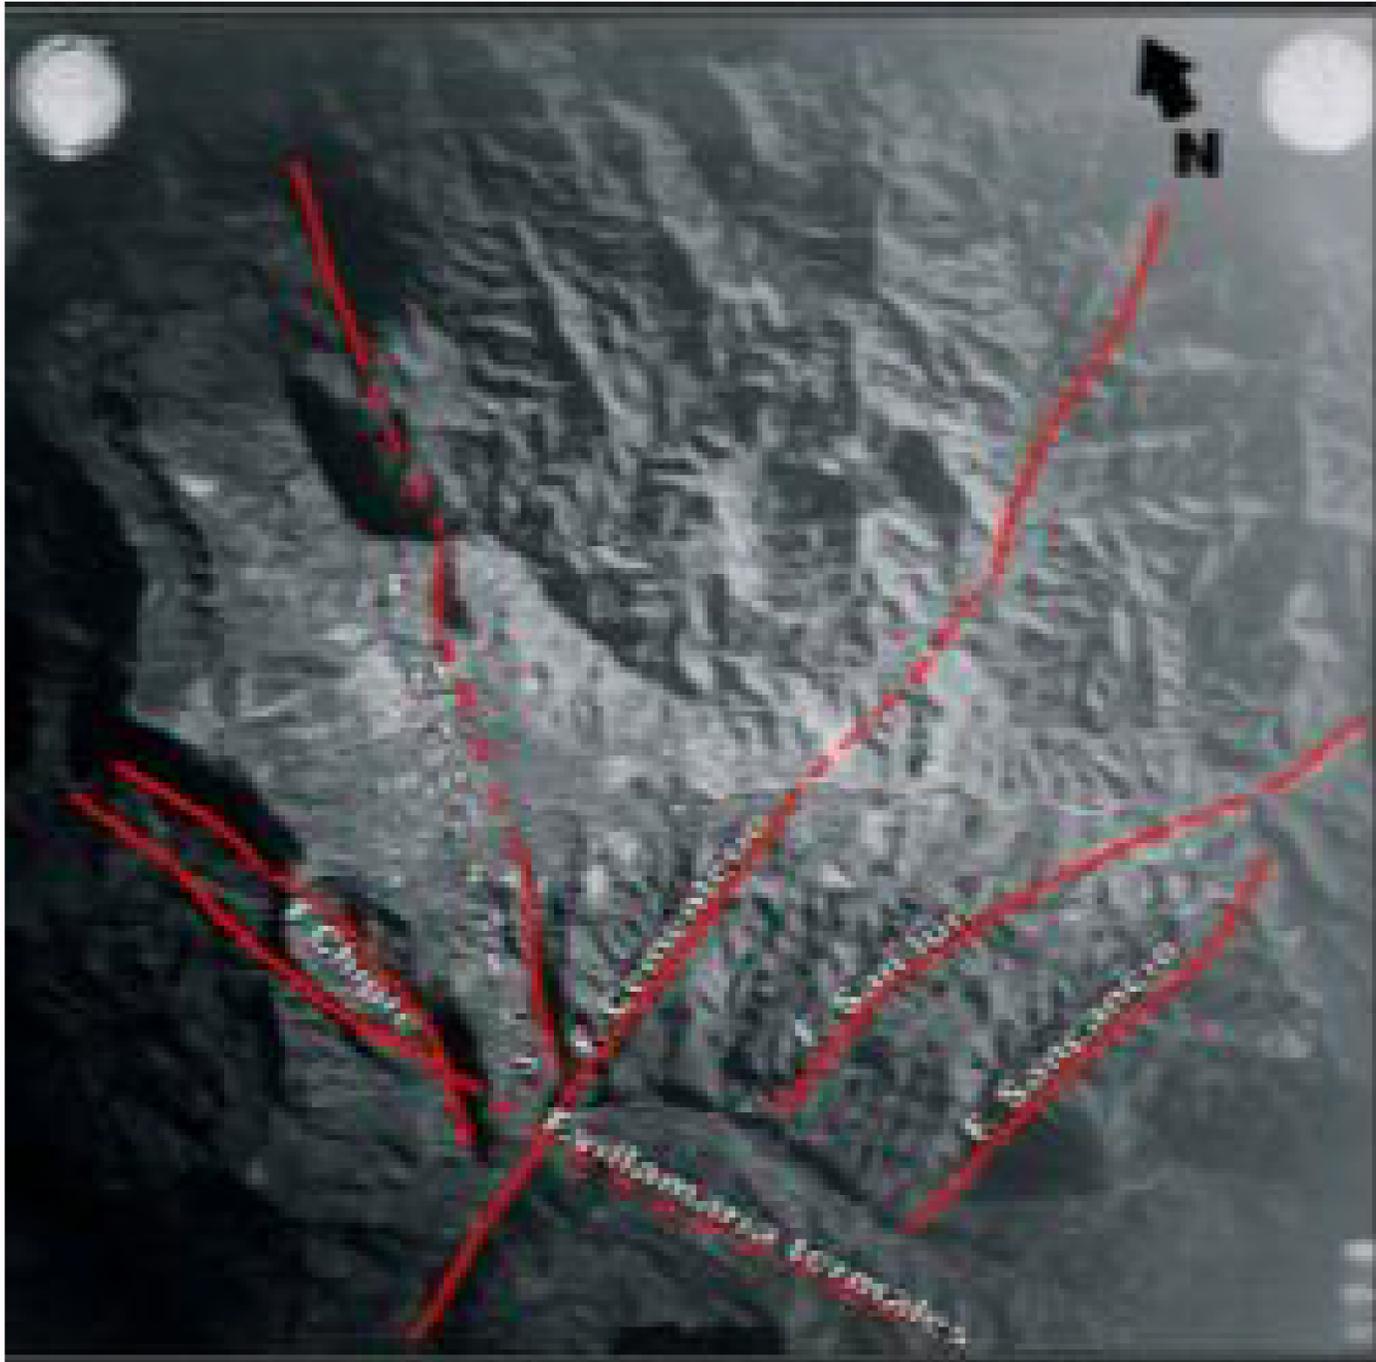
Ilustración 11. Fotos aéreas (029-030-031) del vuelo C434, a escala 1:35.000, del año 1946; mostrando las fallas geológicas de la sección de la ladera Norte del río Chinchiná, que incluyen el barrio González. Fuente: Osorio y Zuluaga, 2003.

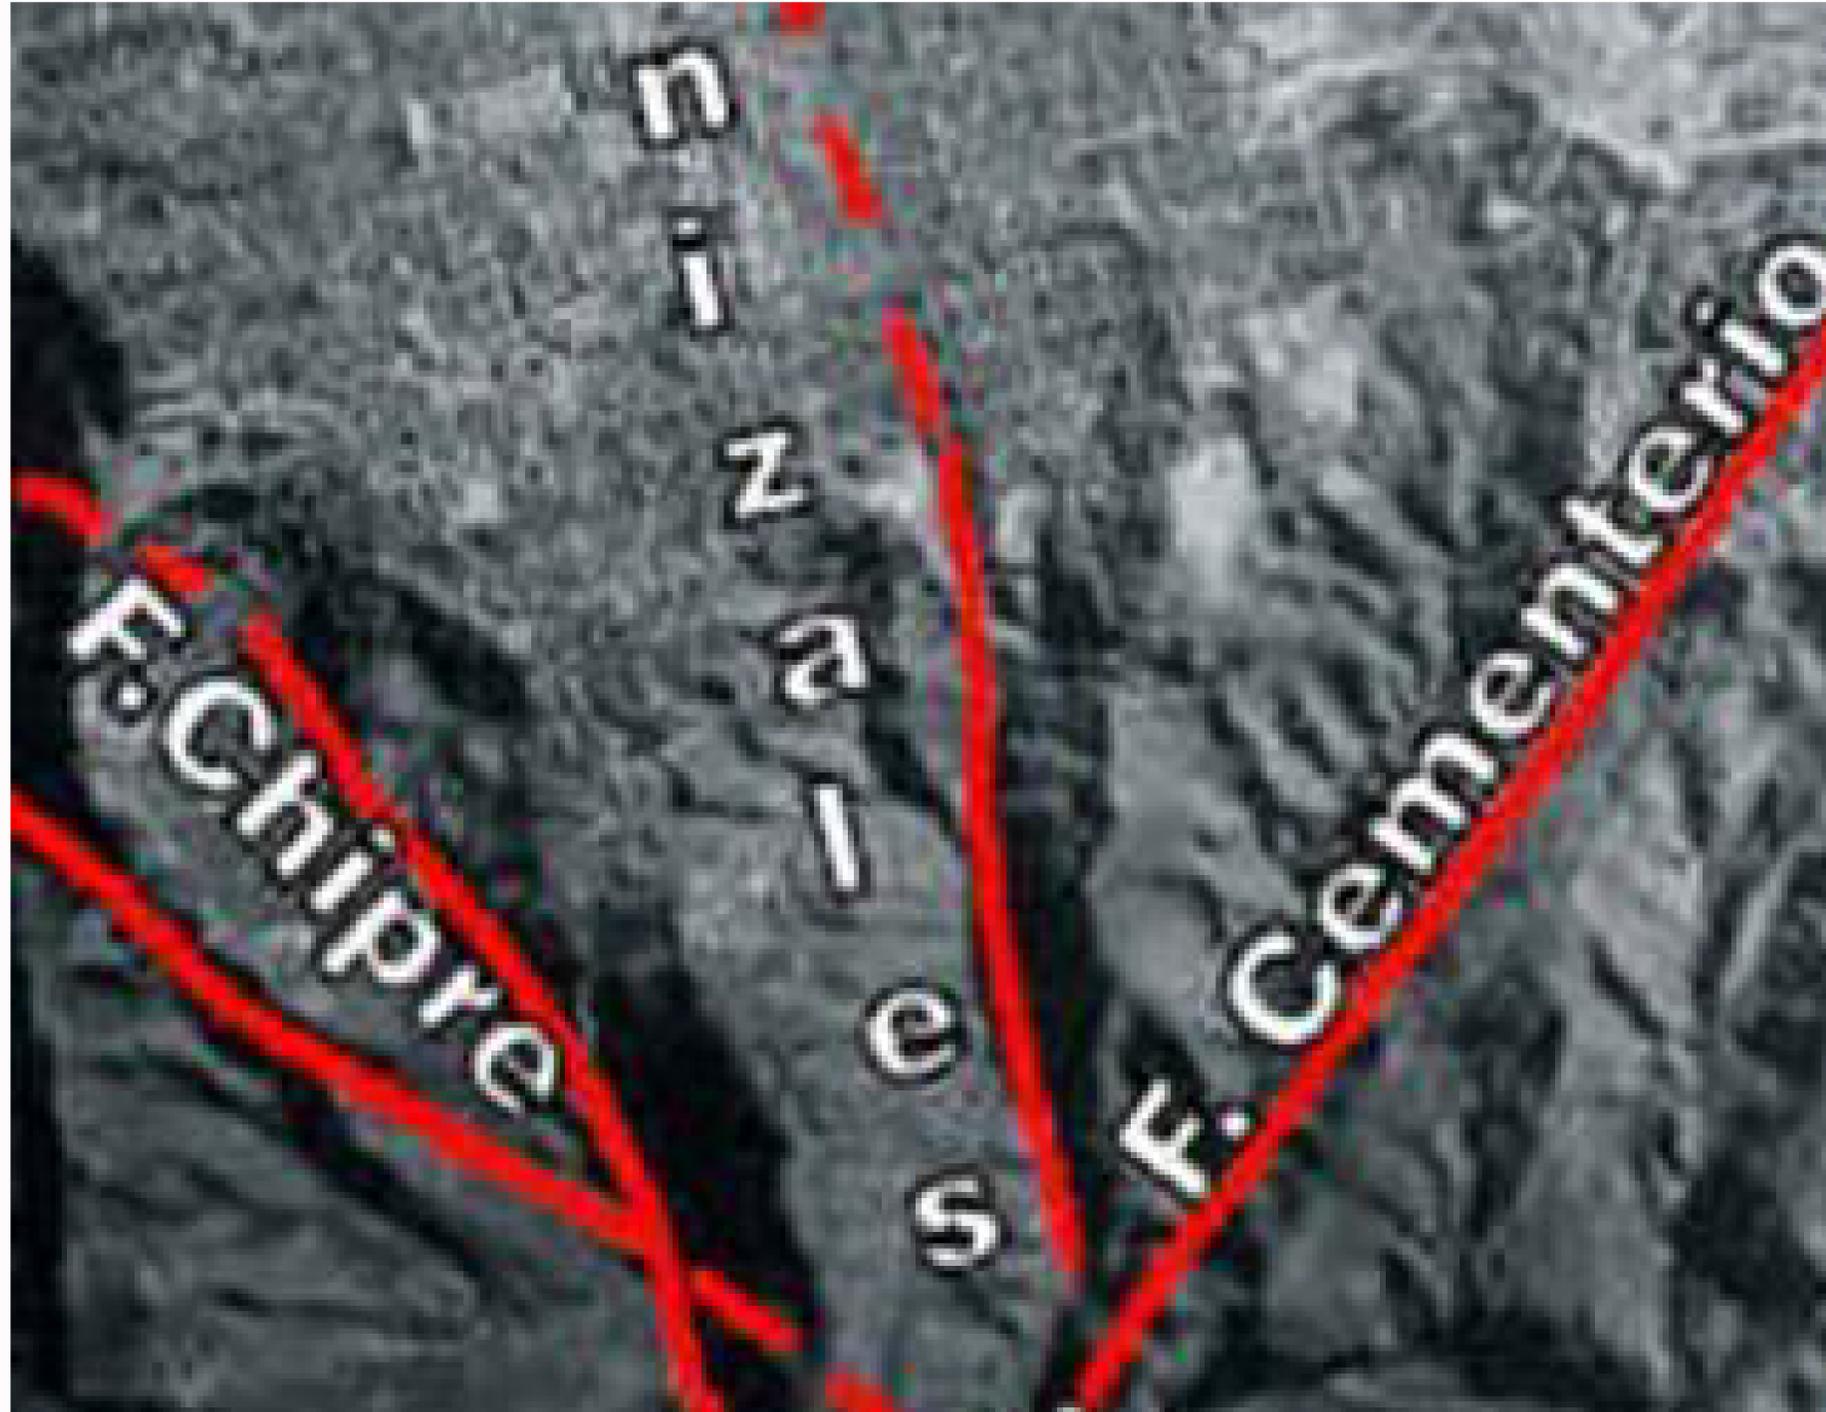
Ilustración 11. Fotos aéreas (029-030-031) del vuelo C434, a escala 1:35.000, del año 1946; mostrando las fallas geológicas de la sección de la ladera Norte del río Chinchiná, que incluyen el barrio González. Fuente: Osorio y Zuluaga, 2003.

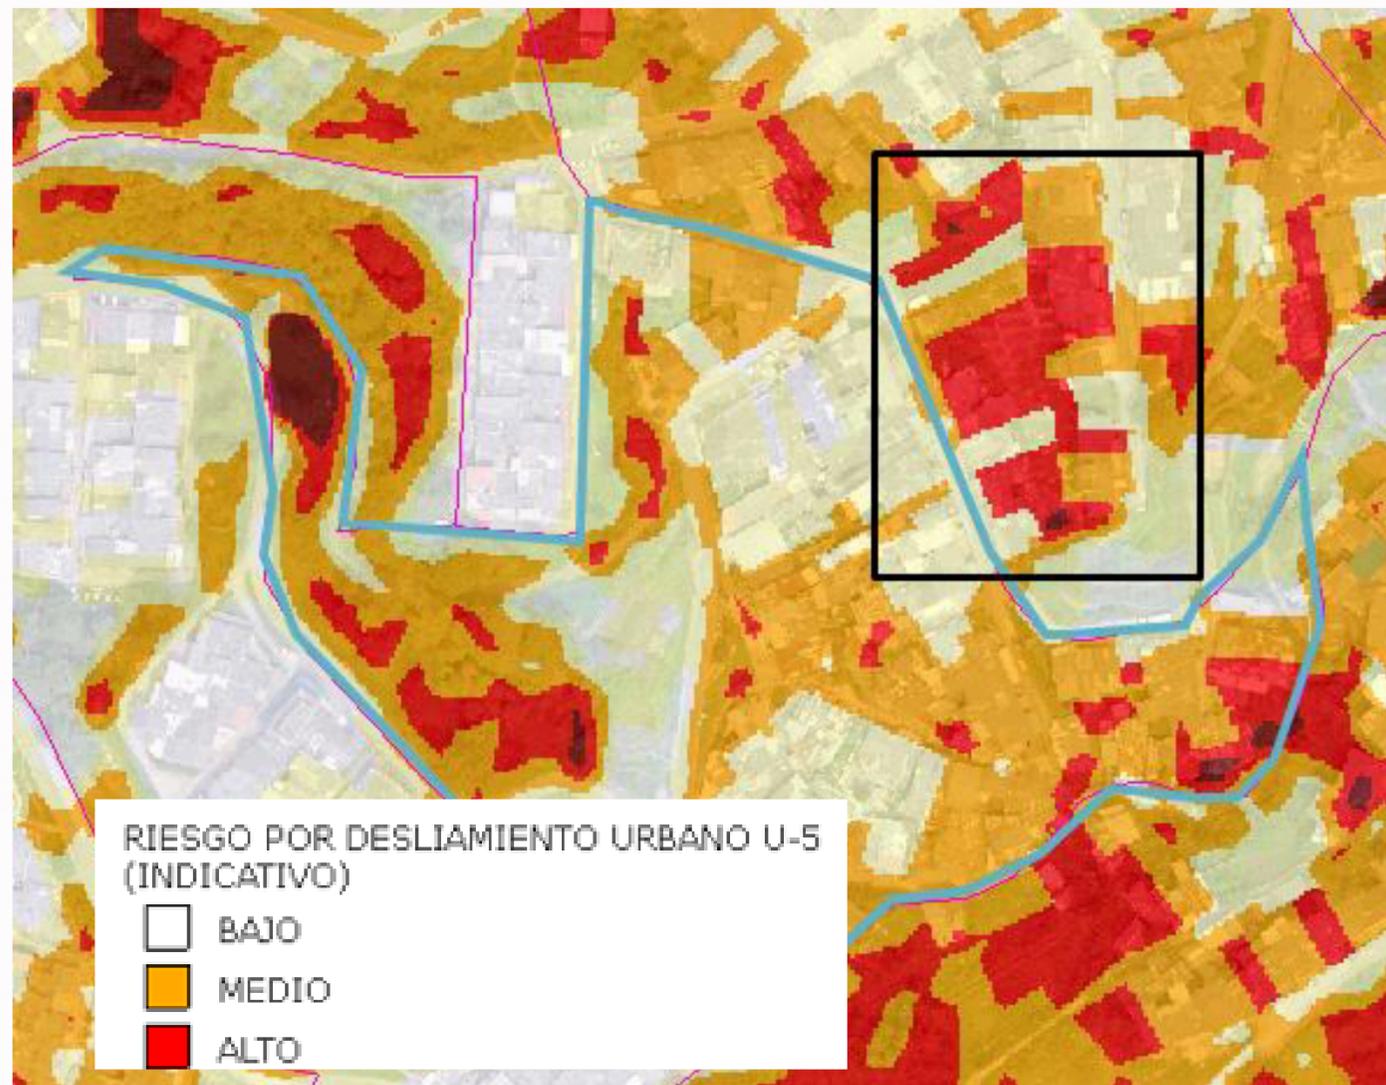
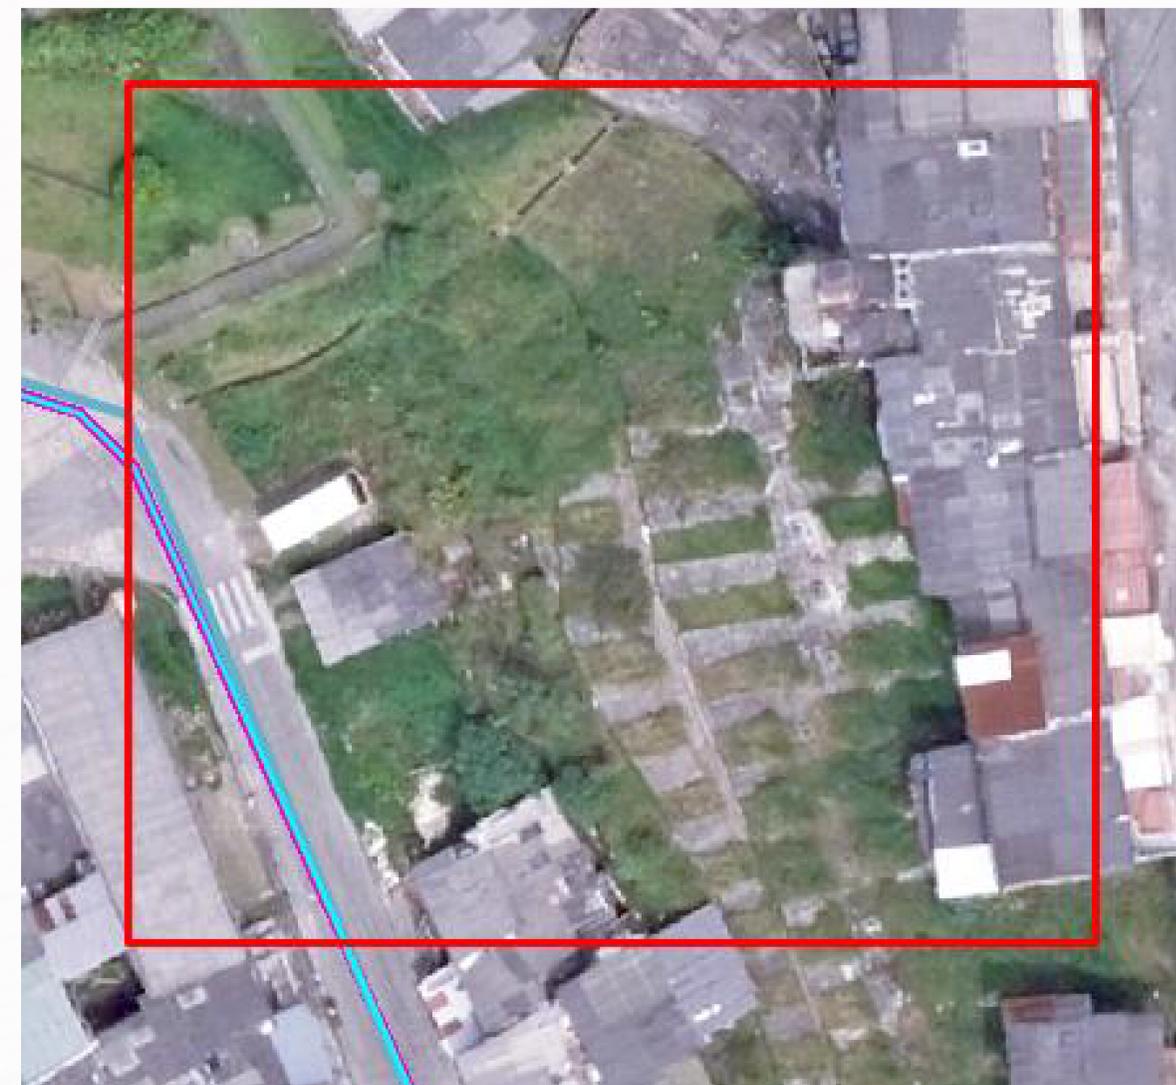
Ilustración 22. Mapa de riesgo para la zona donde se presentó el deslizamiento en el barrio González. Fuente: SIG Manizales.

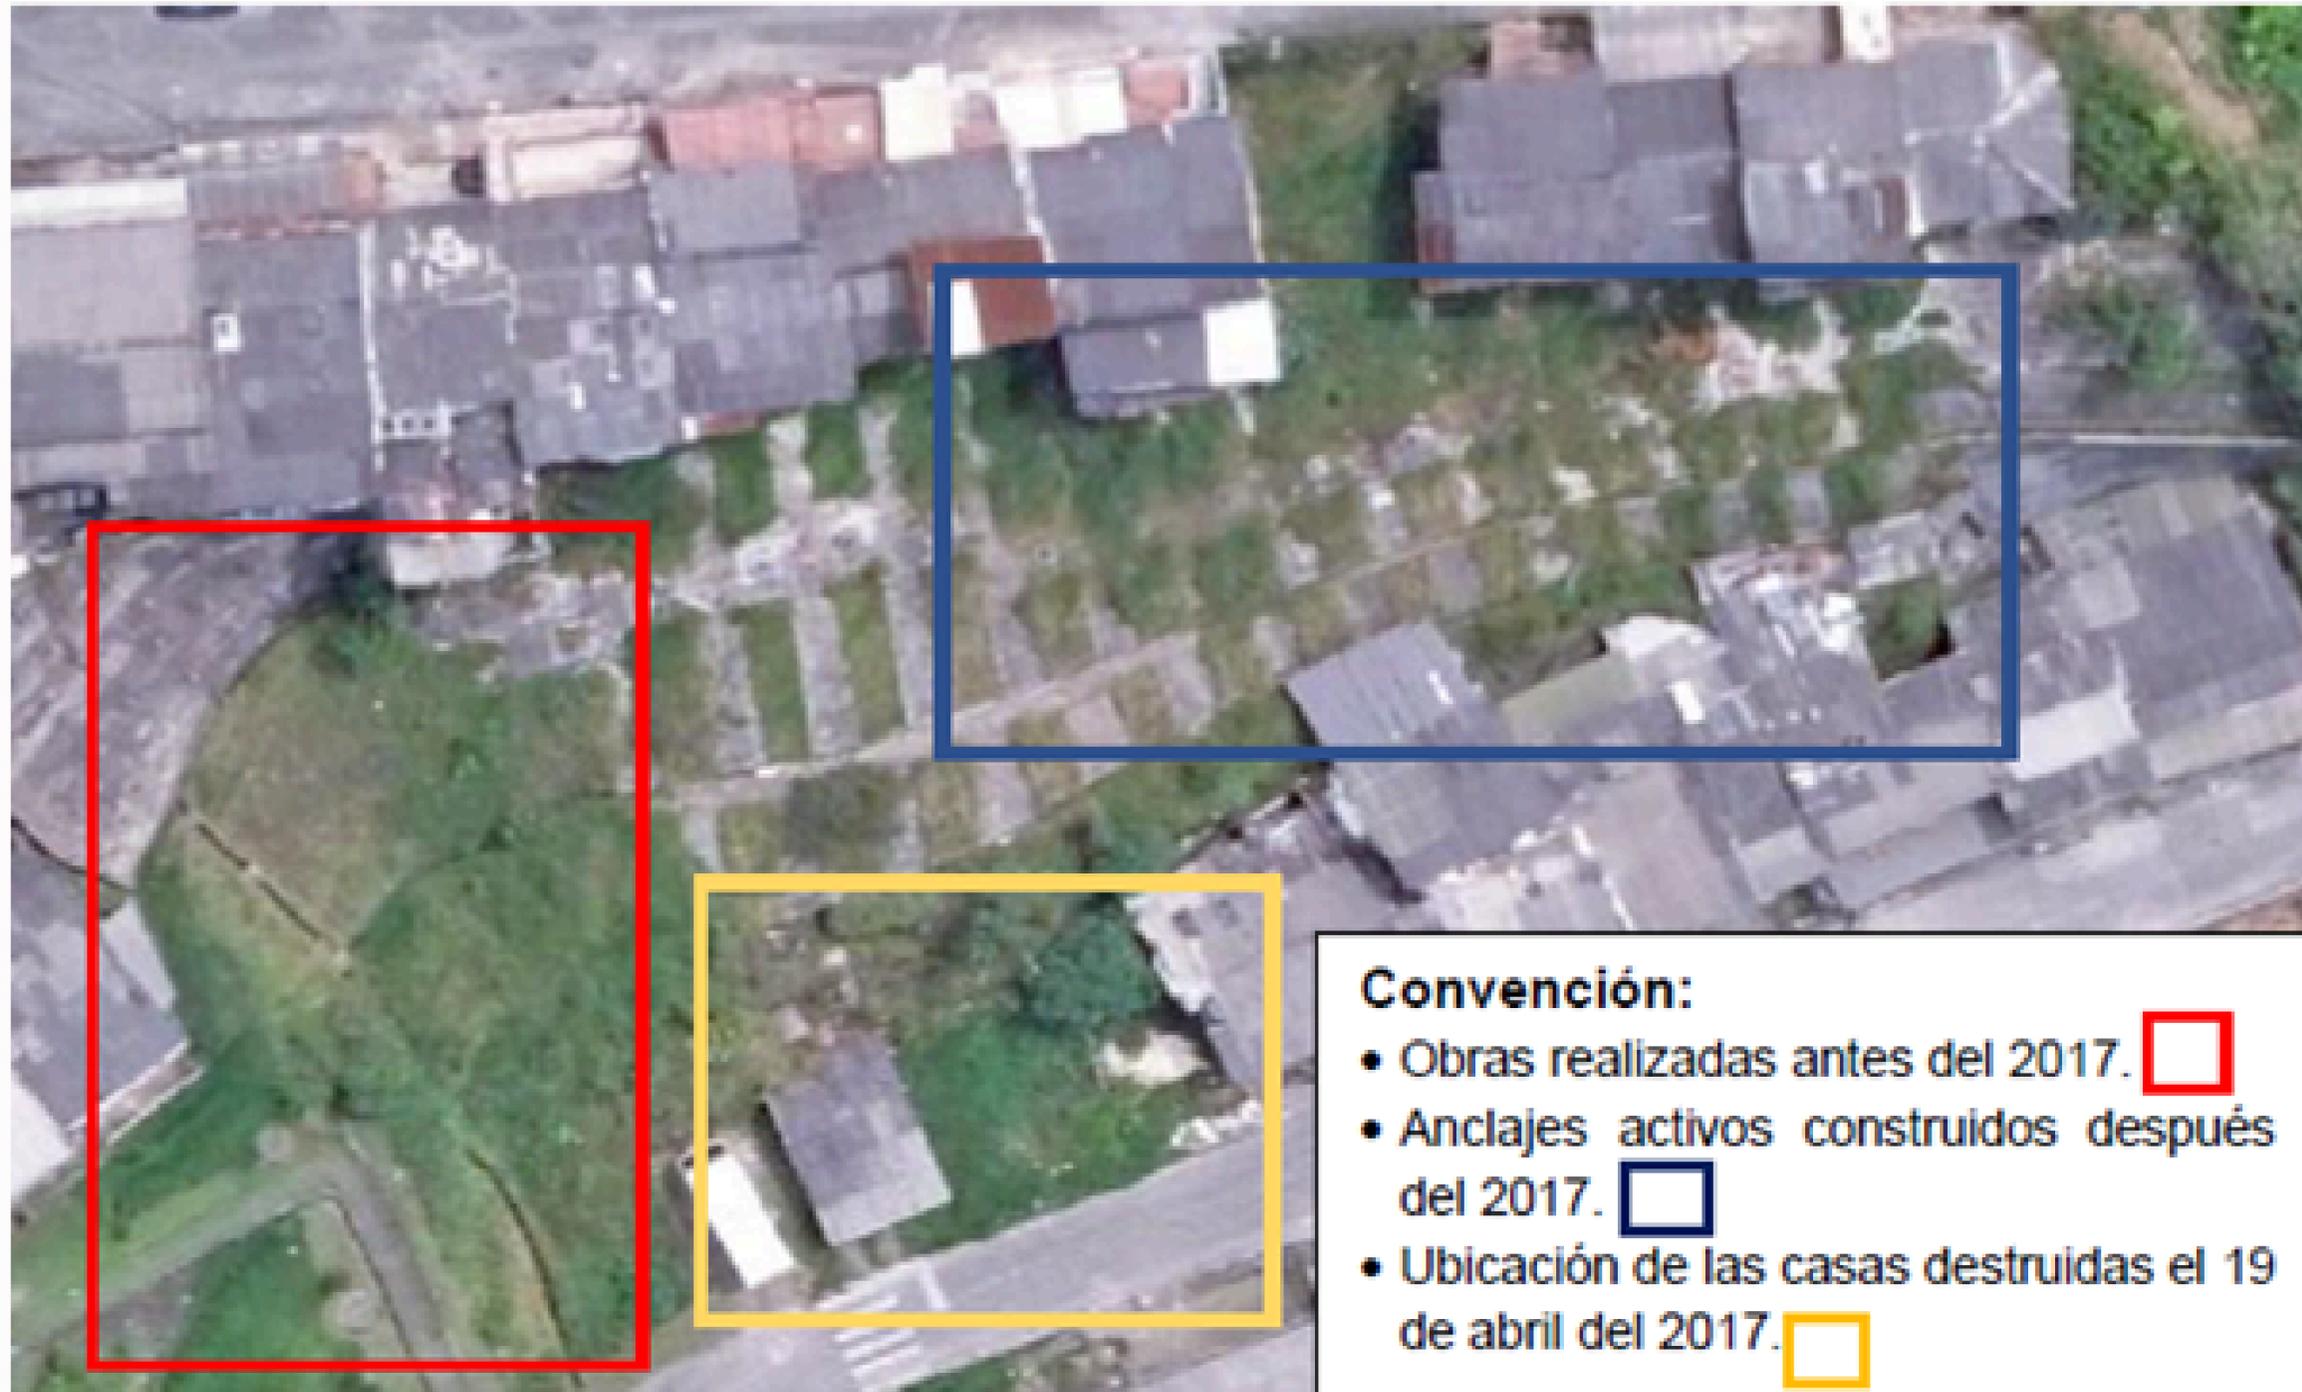
Ilustración 30. Ubicación de obras de estabilidad en la zona del deslizamiento. Fuente: Elaboración propia por medio de Google Earth.
