INFORME TÉCNICO - PERICIAL DE RECONSTRUCCIÓN FORENSE DE ACCIDENTE DE TRÁNSITO

INFORME No. 241135152

VEHÍCULO No. 1: BUS, CHEVROLET FRR, modelo 2014, color verde, placa **WCT 026**.

CLASE DE ACCIDENTE: Volcamiento

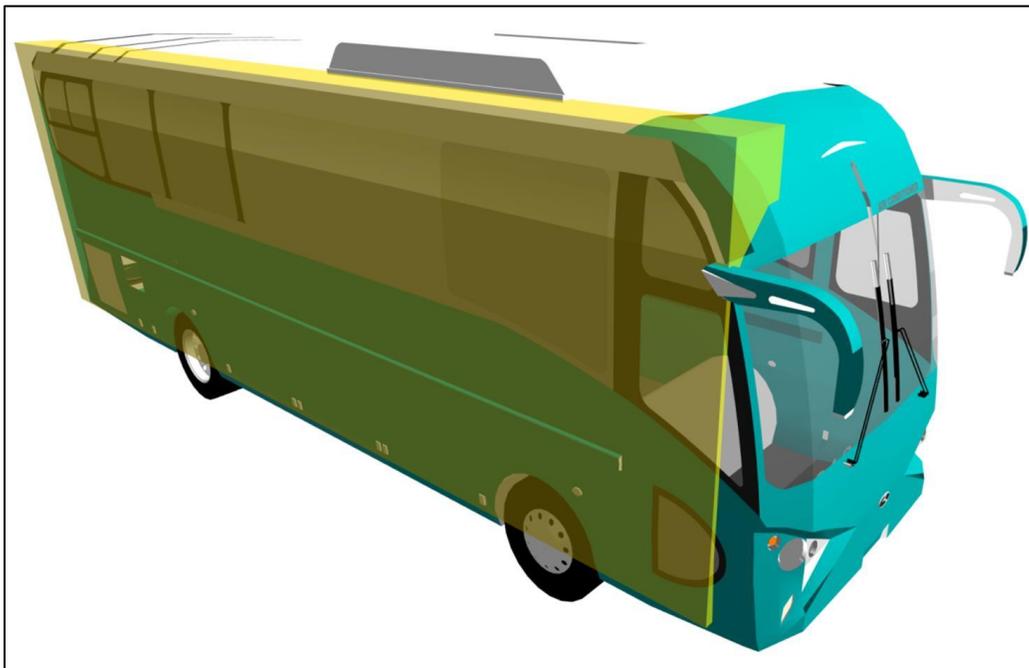
Imagen No. 9: En esta imagen se indica con el recuadro amarillo la ubicación de los daños y evidencias en el bus.

DESCRIPCIÓN DE DAÑOS:
Deformación parcial de la zona lateral derecha, polifragmentación total del panorámico anterior y vidrios laterales.

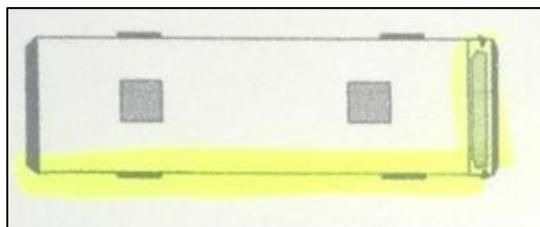
Imagen No. 10: En esta imagen se aprecia el diagrama del informe de recolección de información de IRS Vial, en el cual se indica la zona de daños o evidencia en su costado derecho.

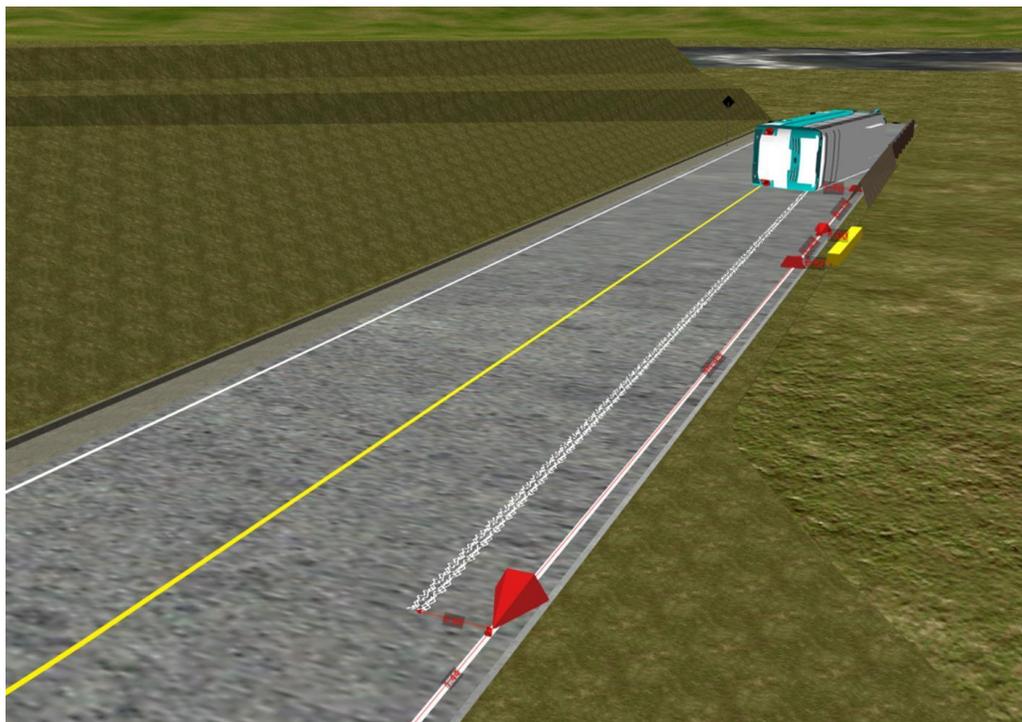
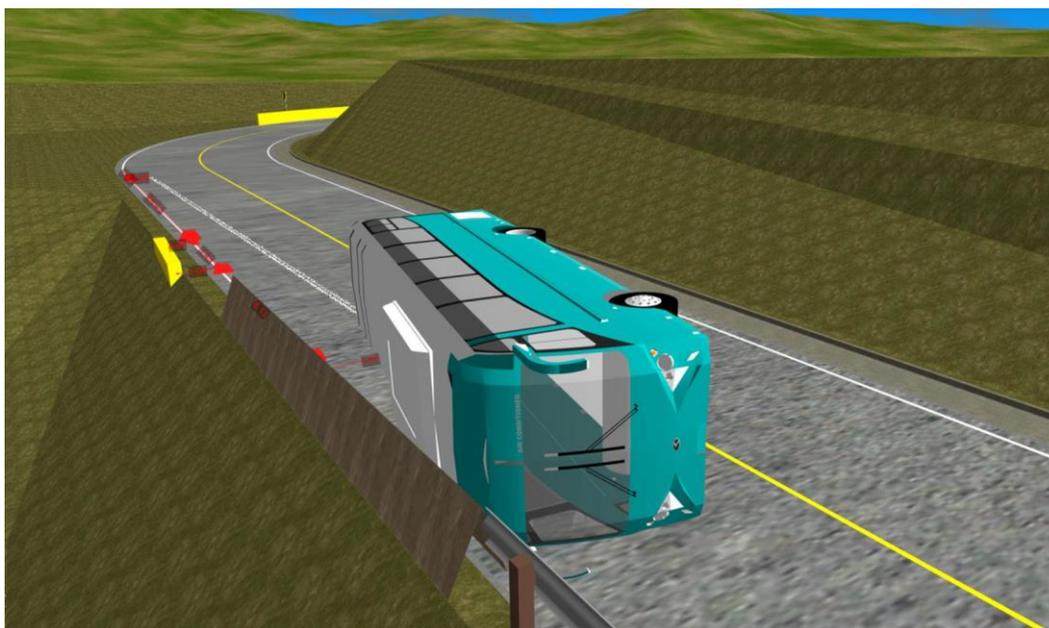
Imagen No. 14: En estas imágenes en 3D se observa la huella de arrastre metálico acotada por el equipo de IRS Vial y la posición final del bus con base al estudio de fotogrametría.

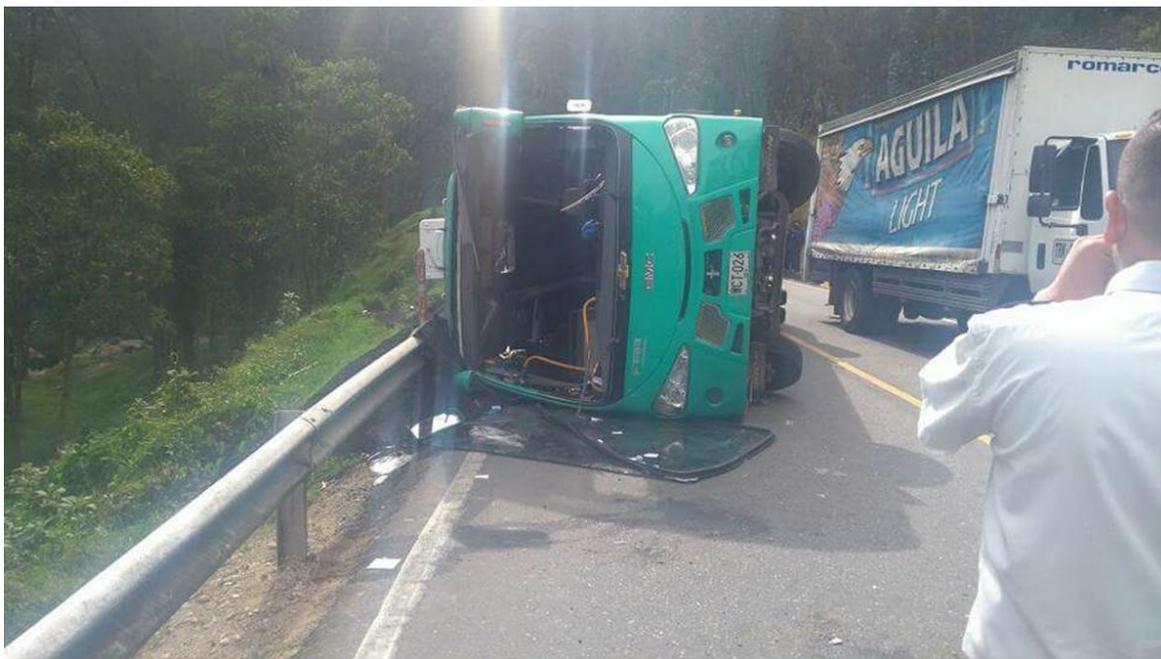
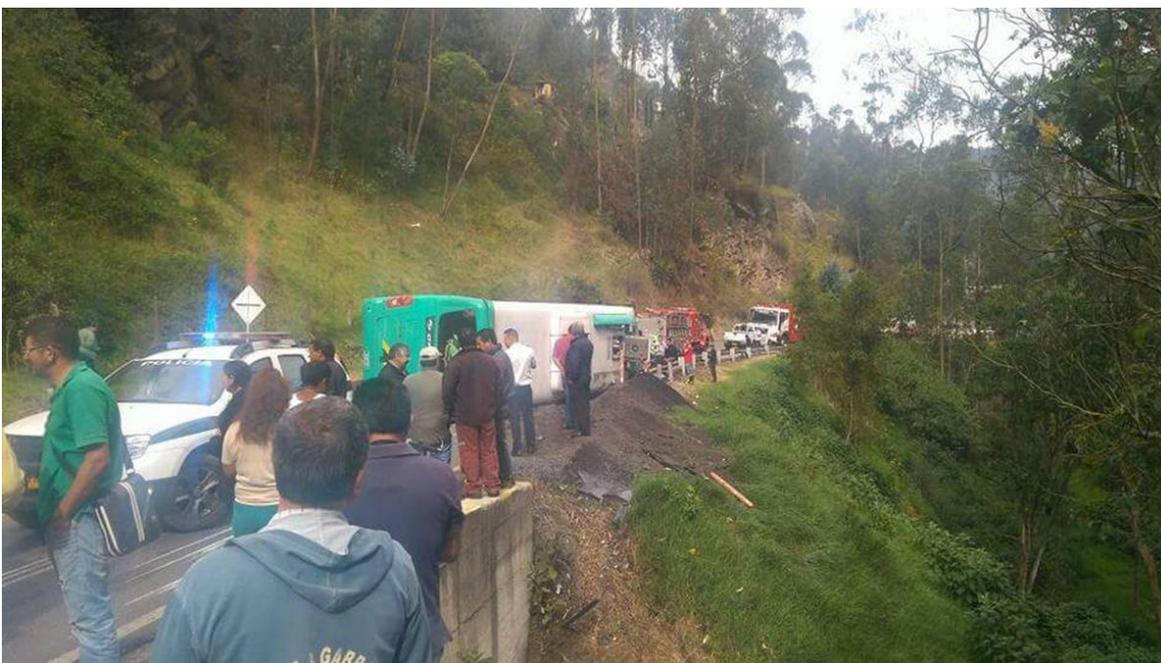
Fotografía No. 10 PLANO GENERAL: En estas fotografías se observa la posición final del vehículo.

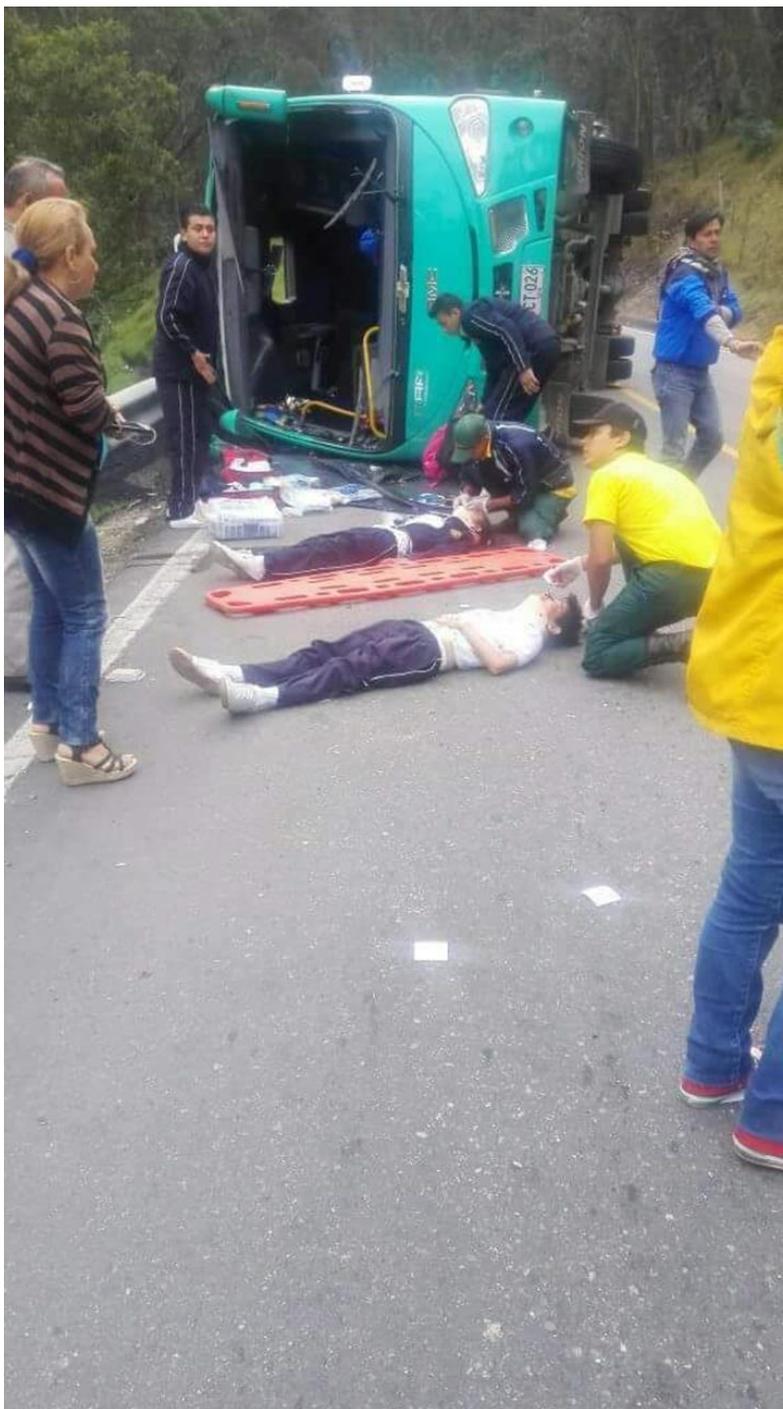
Fotografía No. 1 PLANO GENERAL: En esta fotografía se aprecia la posición final del vehículo, así como la atención de las víctimas.

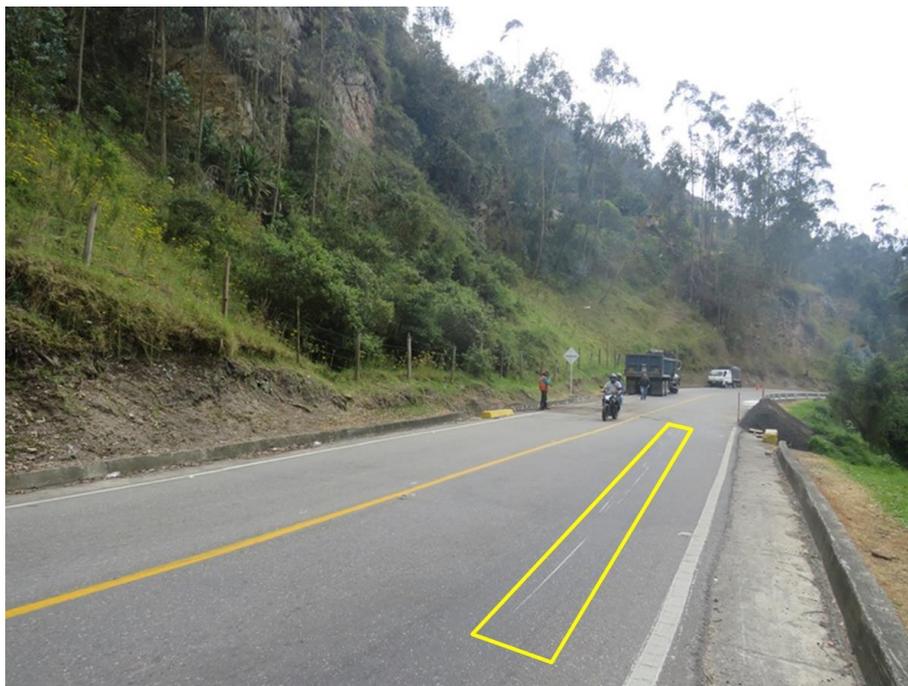
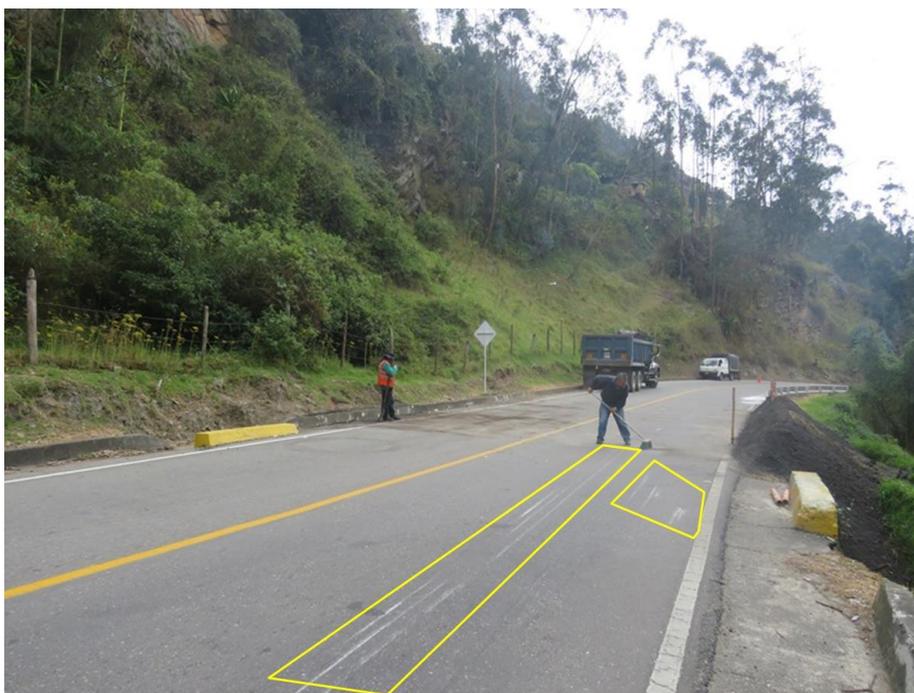
- Características y geometría de la vía.
- Huella de arrastre metálico de 27,0 m.
- Punto de referencia.

Fotografía No. 12 PLANO GENERAL: En estas fotografías se observan las huellas de arrastre metálico, acotadas por el equipo de IRS vial en el lugar de los hechos.

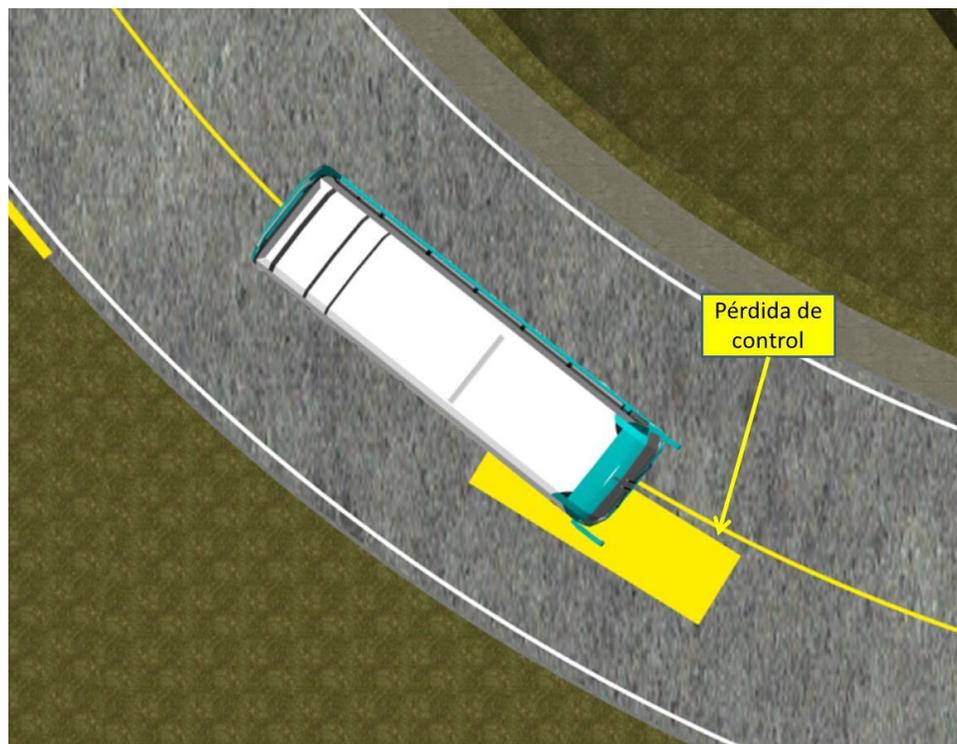
Imagen No. 19: En esta imagen se muestra el área amarilla, la cual indica el inicio de la pérdida de control del vehículo.

El área de 5,0 X 1,5 m de color amarillo indica que en cualquier punto de esta área el bus inicia el proceso de pérdida de control o sobre viraje hacia la izquierda, la cual se encuentra ubicada en el carril derecho en sentido Soacha – Mesitas es decir en el carril de desplazamiento del bus.

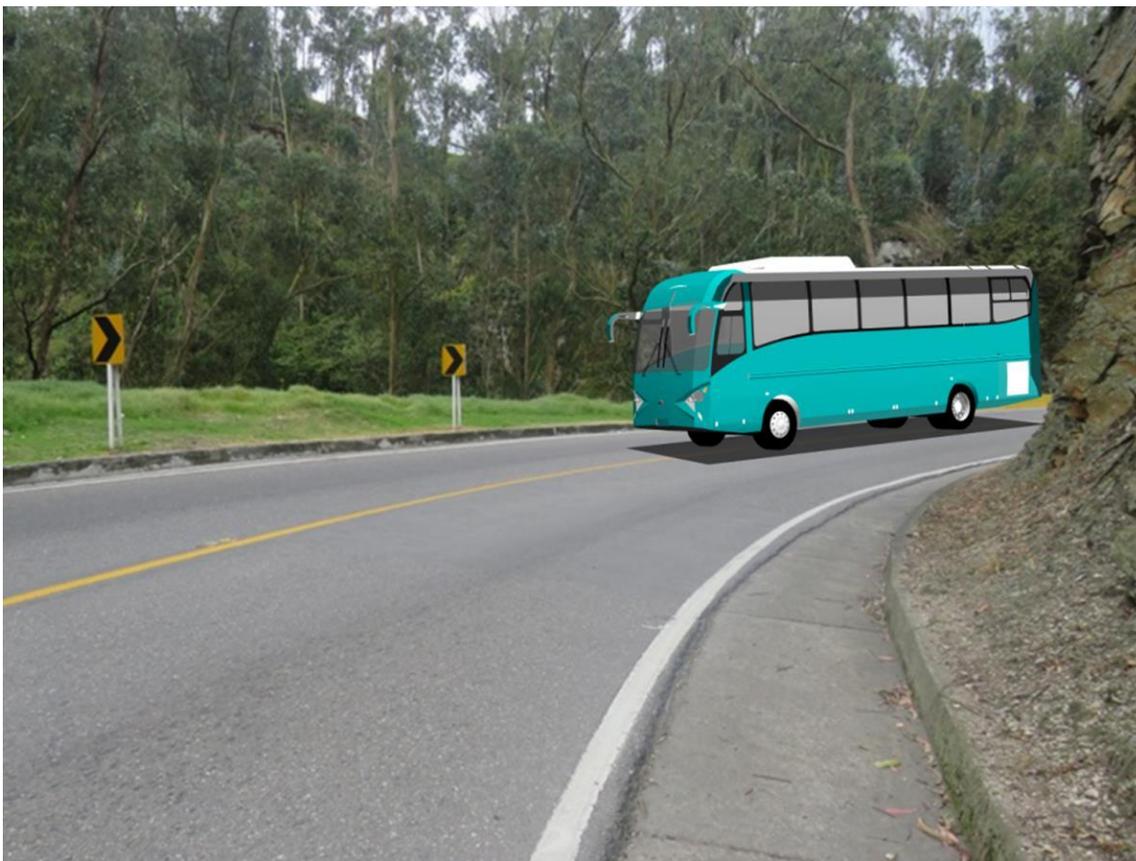
Imagen No. 20: En esta imagen en 3D se muestra la posición relativa del vehículo al momento de la pérdida de control.

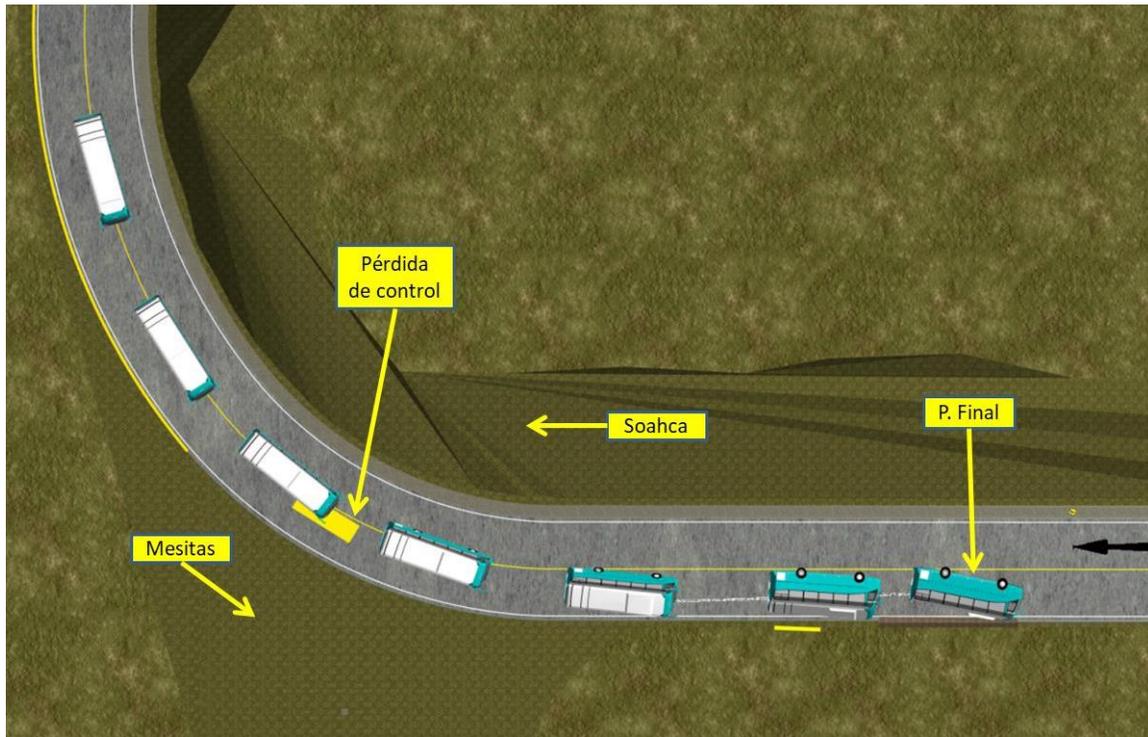
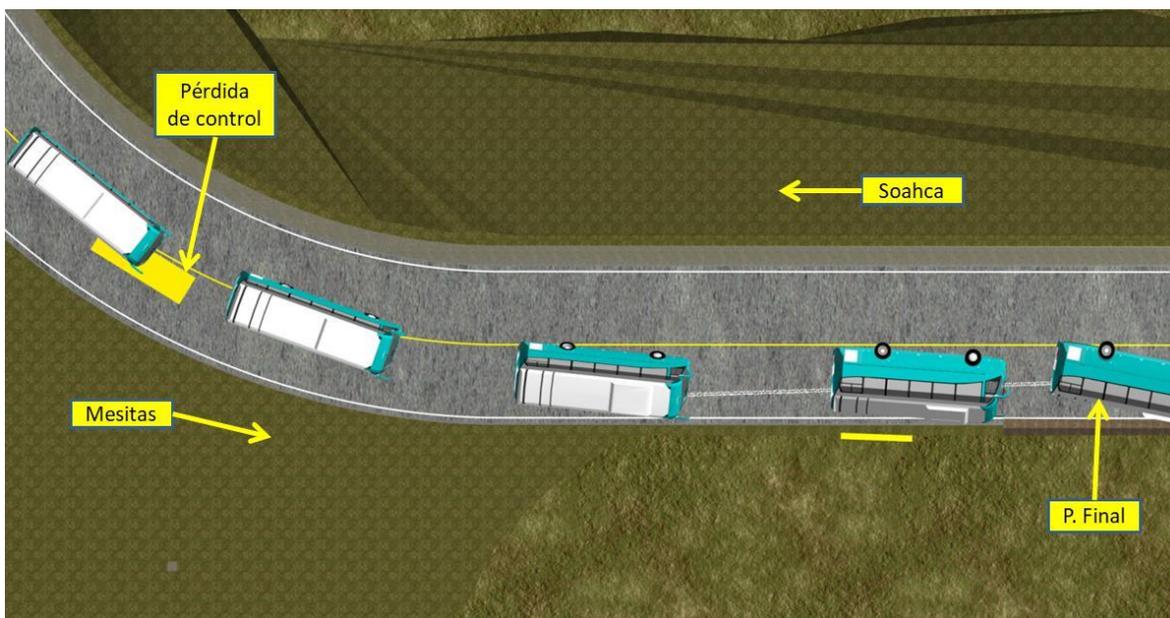
Imagen No. 21: En estas imágenes se observa la secuencia del accidente nótese el sentido de desplazamiento del vehículo, así como el área de pérdida de control y el movimiento hasta su posición final.

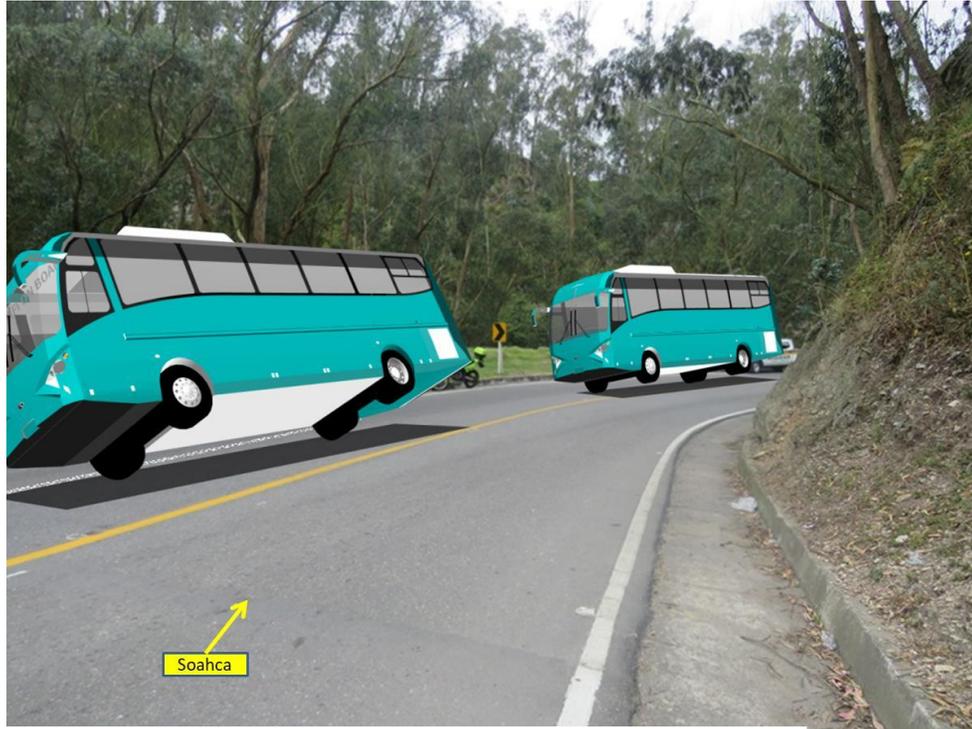
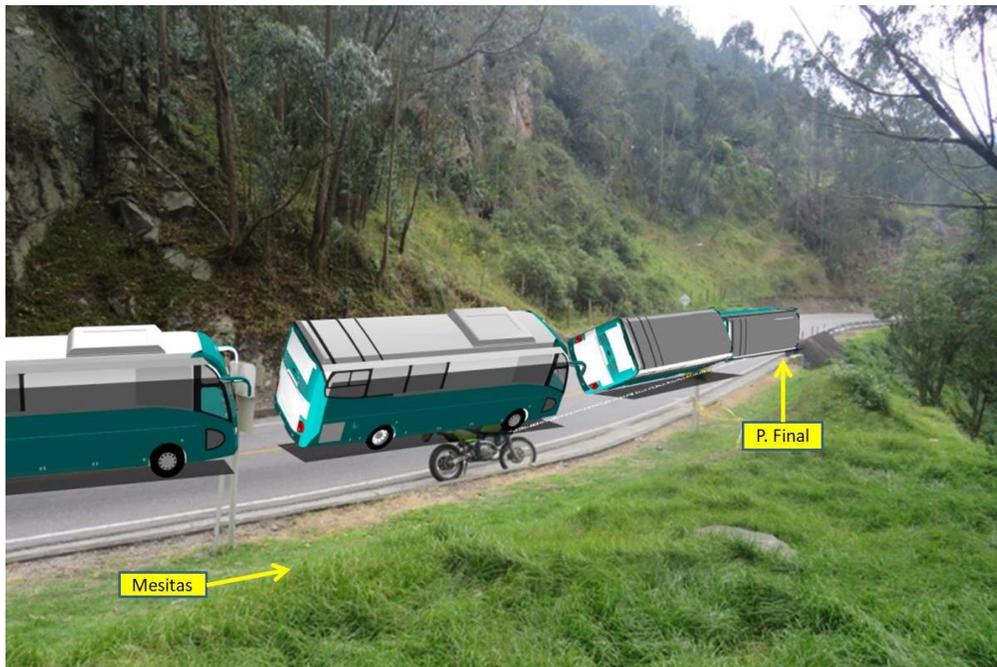
Imagen No. 22: En estas imágenes en 3D se aprecia la secuencia del accidente nótese el sentido de desplazamiento del vehículo.

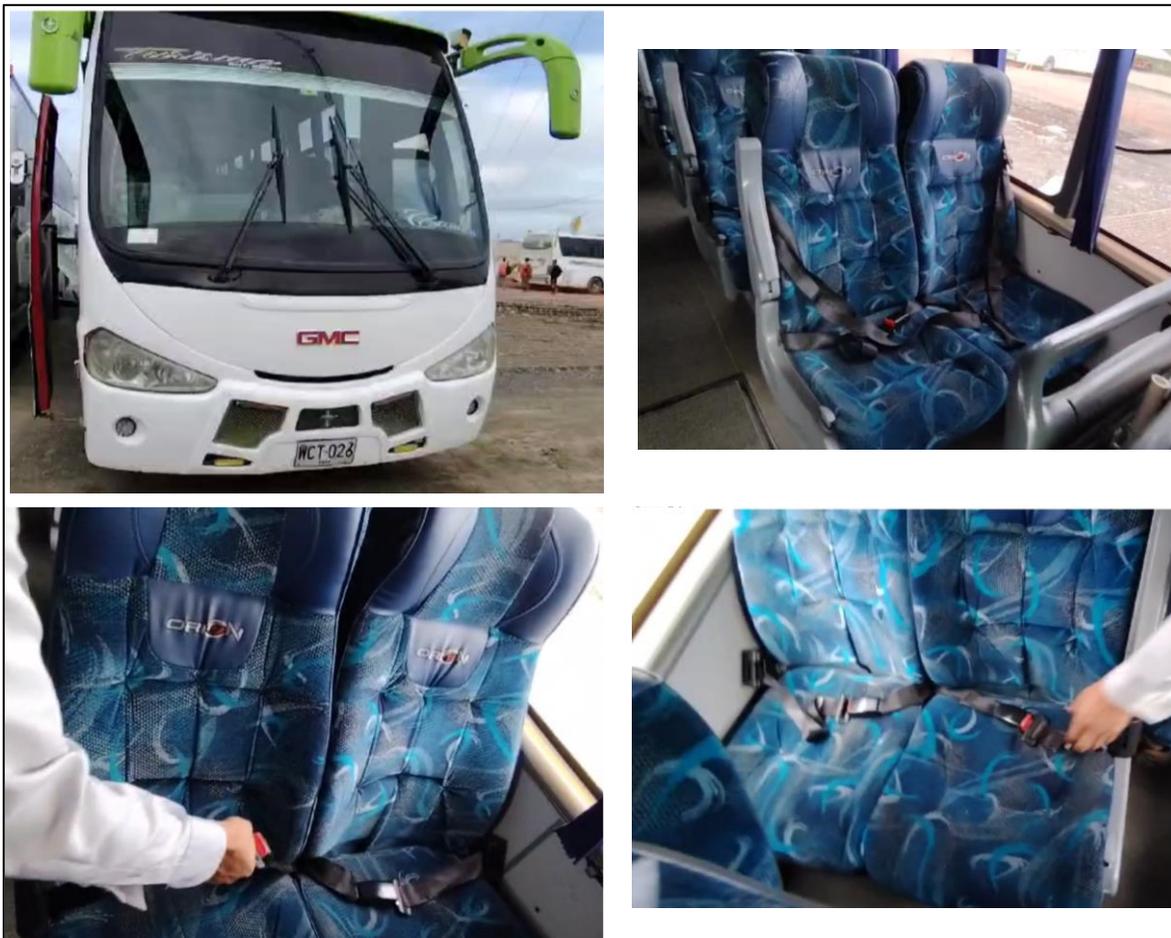
Imagen No. 23: En estas imágenes extraídas de un video se observa la ubicación y clase de cinturón de seguridad que tiene el vehículo Bus.
