# INFORME TÉCNICO - PERICIAL DE RECONSTRUCCIÓN DE ACCIDENTE DE TRÁNSITO R. A. T<sup>®</sup> 2

**VEHÍCULO No. 1:** TRACTOCAMIÓN, INTERNATIONAL 9400, modelo 2008, color blanco, placa  
SPS-852.

**VEHÍCULO No. 2:** BUS, MERCEDES BENZ OH-1636L, modelo 2004, color BLANCO-VERDE, placa  
UFT-991.

## INFORME No. 211131550A

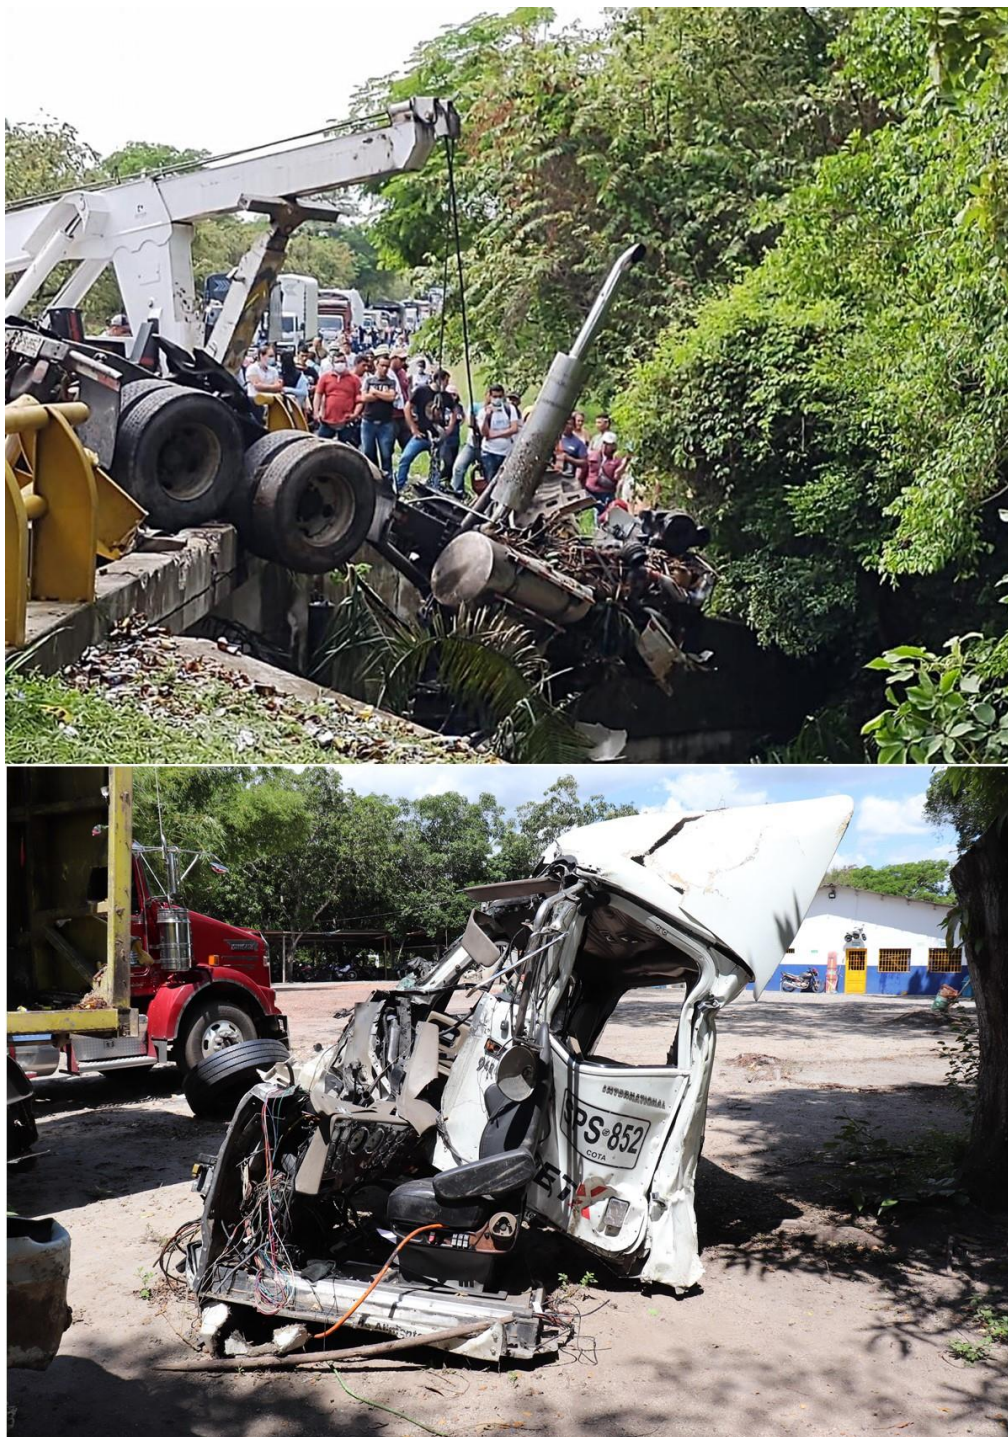
La unidad tractora presenta daños en la zona demarcada, presenta deformación en su estructura y desprendimiento total de piezas internas (motor y cabina destinada para el conductor y pasajero); desprendimiento del primer eje anterior perteneciente a la unidad tractora, daños en las piezas estructurales de la zona donde se ubica el motor y ausencia sistemas mecánicos, daños en tapas laterales del motor, inhabilitando el funcionamiento del motor.

El tráiler o semirremolque del automotor presenta daños en su estructura zona anterior, abolladuras y doblamiento de piezas sobre sus costados laterales tercio- medio y tercio- inferior.

2. En el automotor tipo tractocamión se identificó un impacto fronto - lateral excéntrico costado anterior izquierdo.
3. En el automotor tipo tractocamión se identificaron daños de destrucción total de la unidad tractora y el semirremolque presenta daños moderados.

**Fotografías No. 10 y 11:** Se observan los daños presentes en el automotor, al momento de la extracción del lugar de los hechos y en su estado de reposo en el patio de inmovilización.

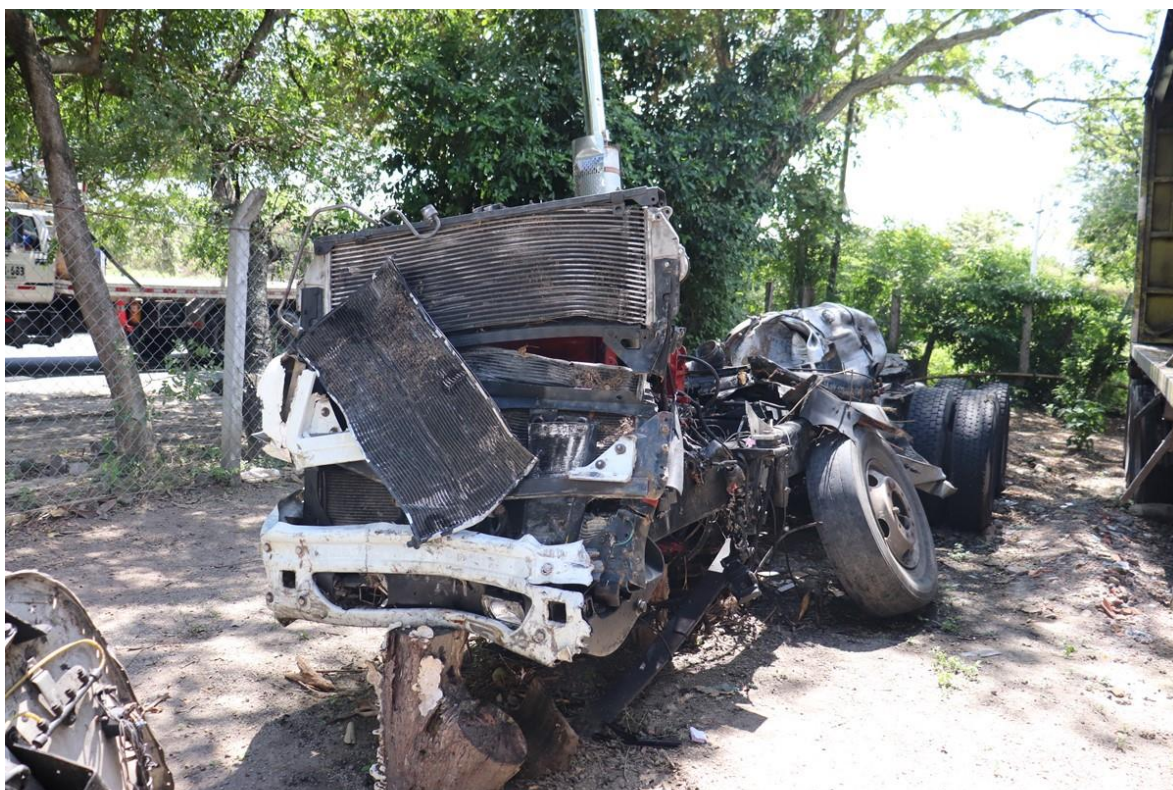
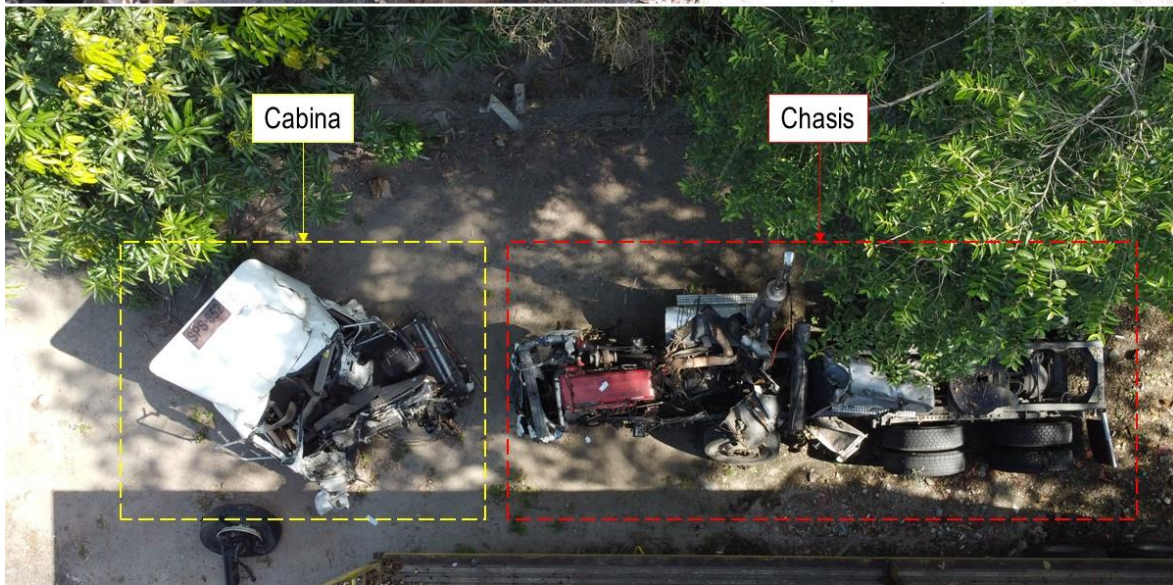
**Fotografías No. 12 y 13:** Complemento a las anteriores fotografías, se observan los daños presentes en el automotor, en su estado de reposo en el patio de inmovilización.

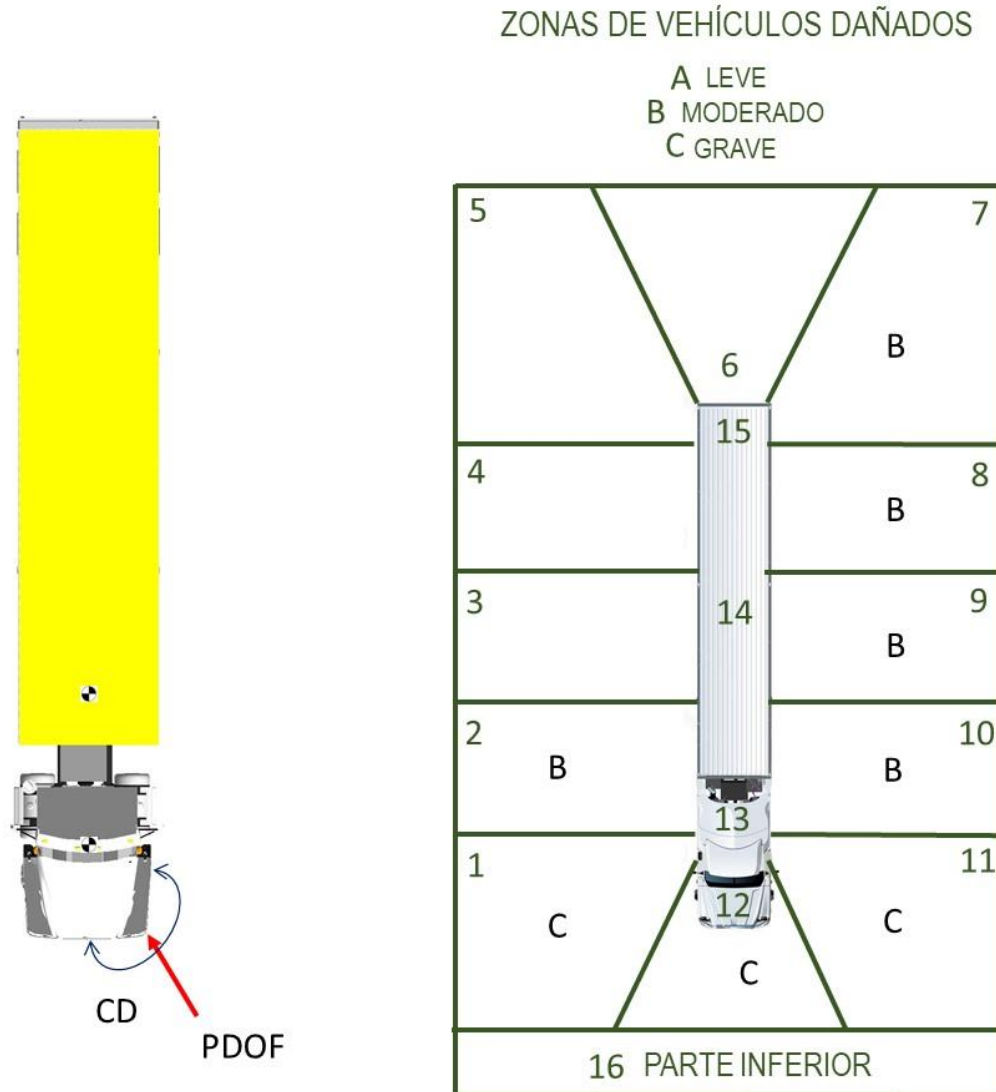
**Imagen No. 12:** Se observa un diagrama de localización de daños, asistiendo la descripción realizada por la autoridad de tránsito y las fotografías tomadas al momento de realizar la experticia técnica al automotor, se referencia el daño por contacto producto de la colisión, seguidamente se elabora una clasificación básica de daños con respecto a las áreas afectadas: (A. leve, B. moderado, C. grave).

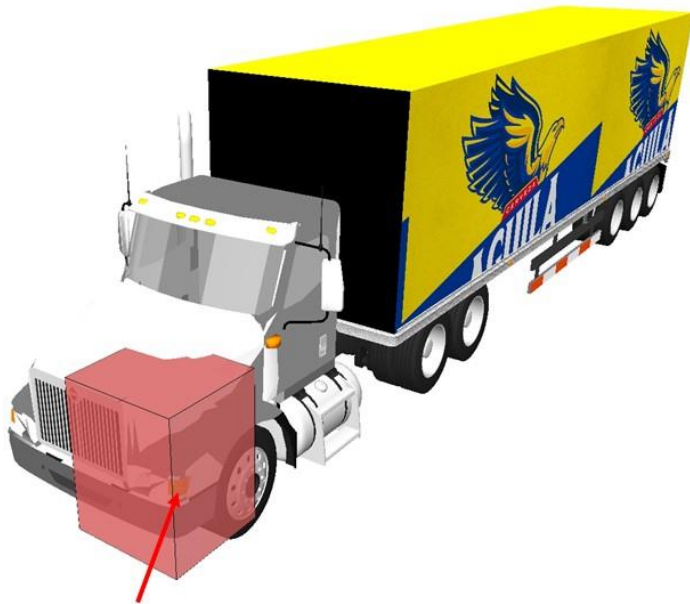
**Imagen No. 13:** Complementando la imagen anterior, se observa el vehículo en 3D y se resalta la zona de daños (daños por contacto), identificando con la flecha roja la dirección de la fuerza que los genera (PDOF), basados en una aproximación o acercamiento a partir de los daños presentados, se expresa una severidad de daños, para este caso corresponde a: Inhabilitado, lo cual significa que los daños afectaron la operación del vehículo y no podía ser reparado en el lugar de los hechos.

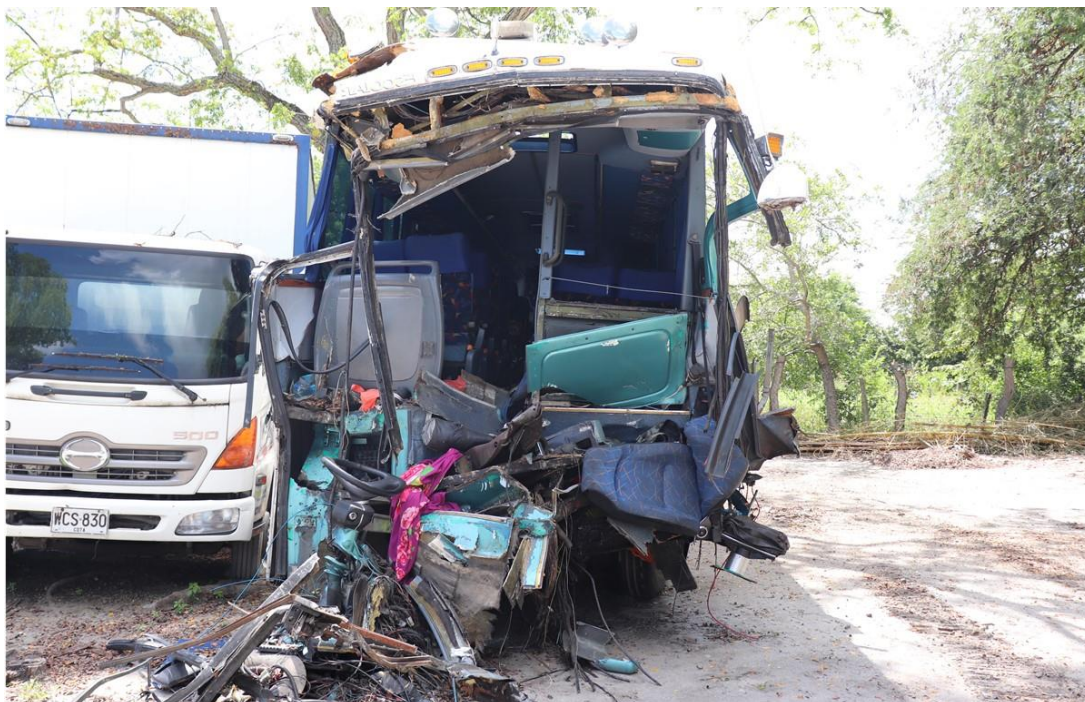
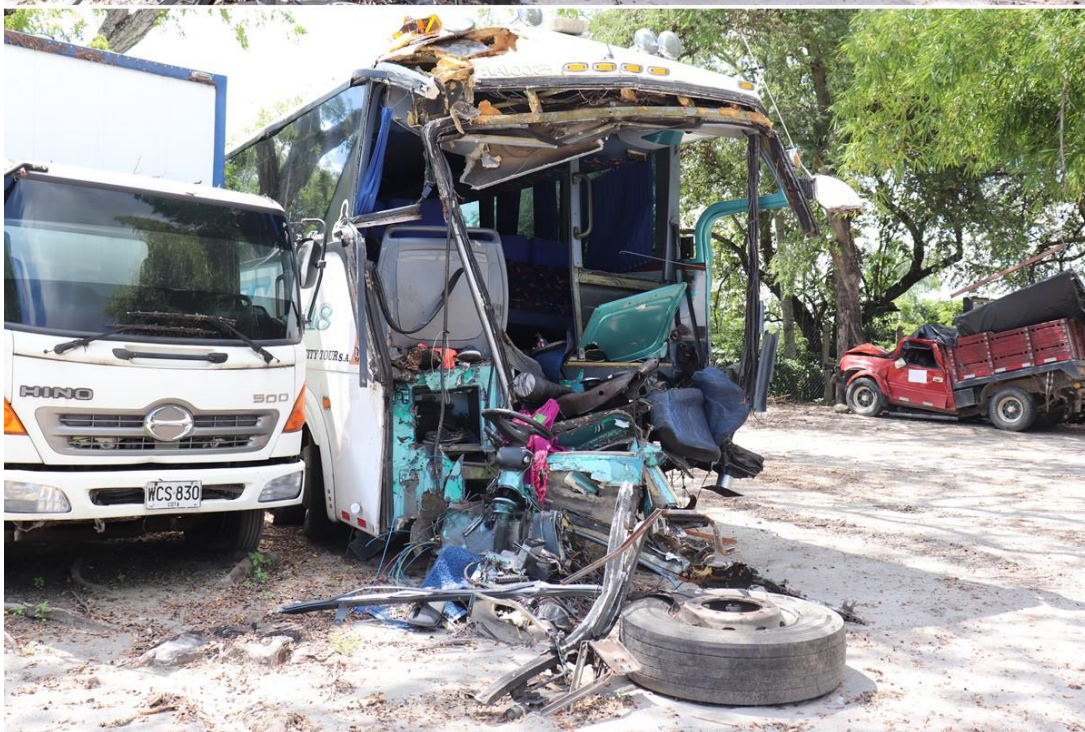
**Fotografías No. 15 y 16:** Como complemento a la fotografía anterior, se observa los daños presentes en el automotor desde varios ángulos.

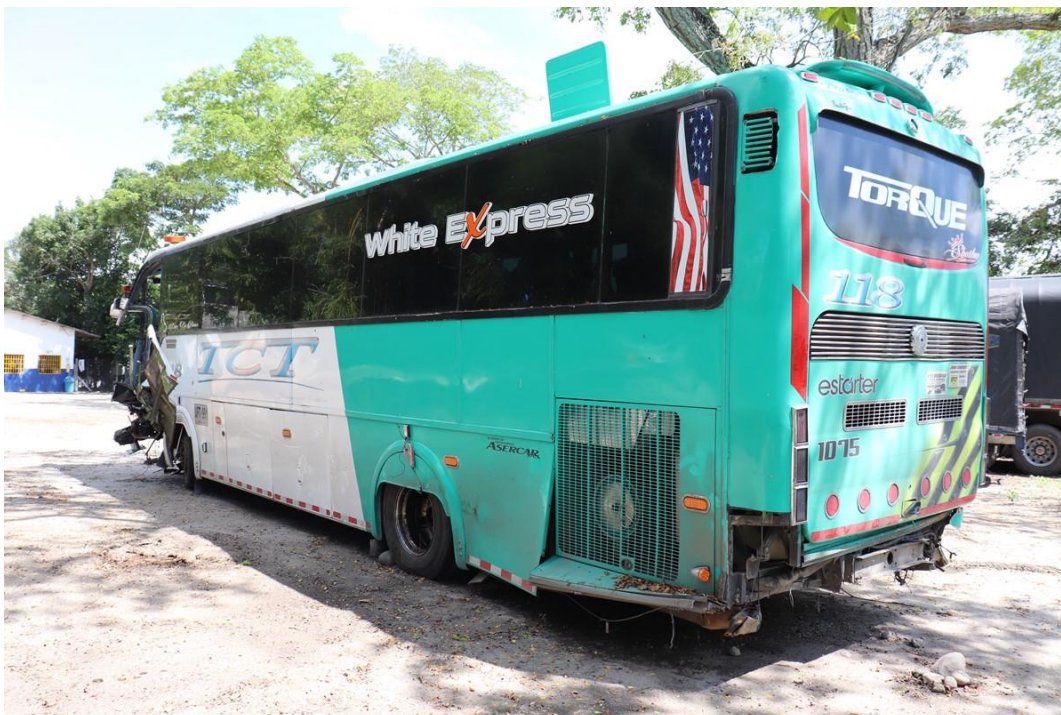
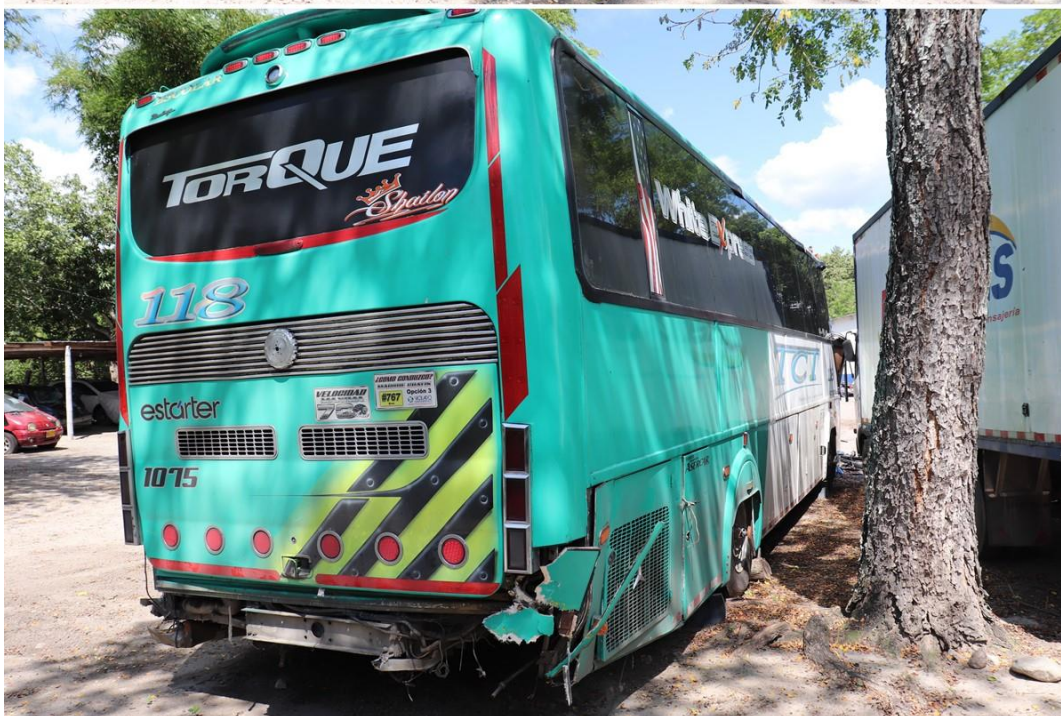
**Fotografías No. 17 y 18:** Se observa los daños presentes en el automotor en la zona posterior del automotor, compatibles con un segundo impacto en el accidente de tránsito.

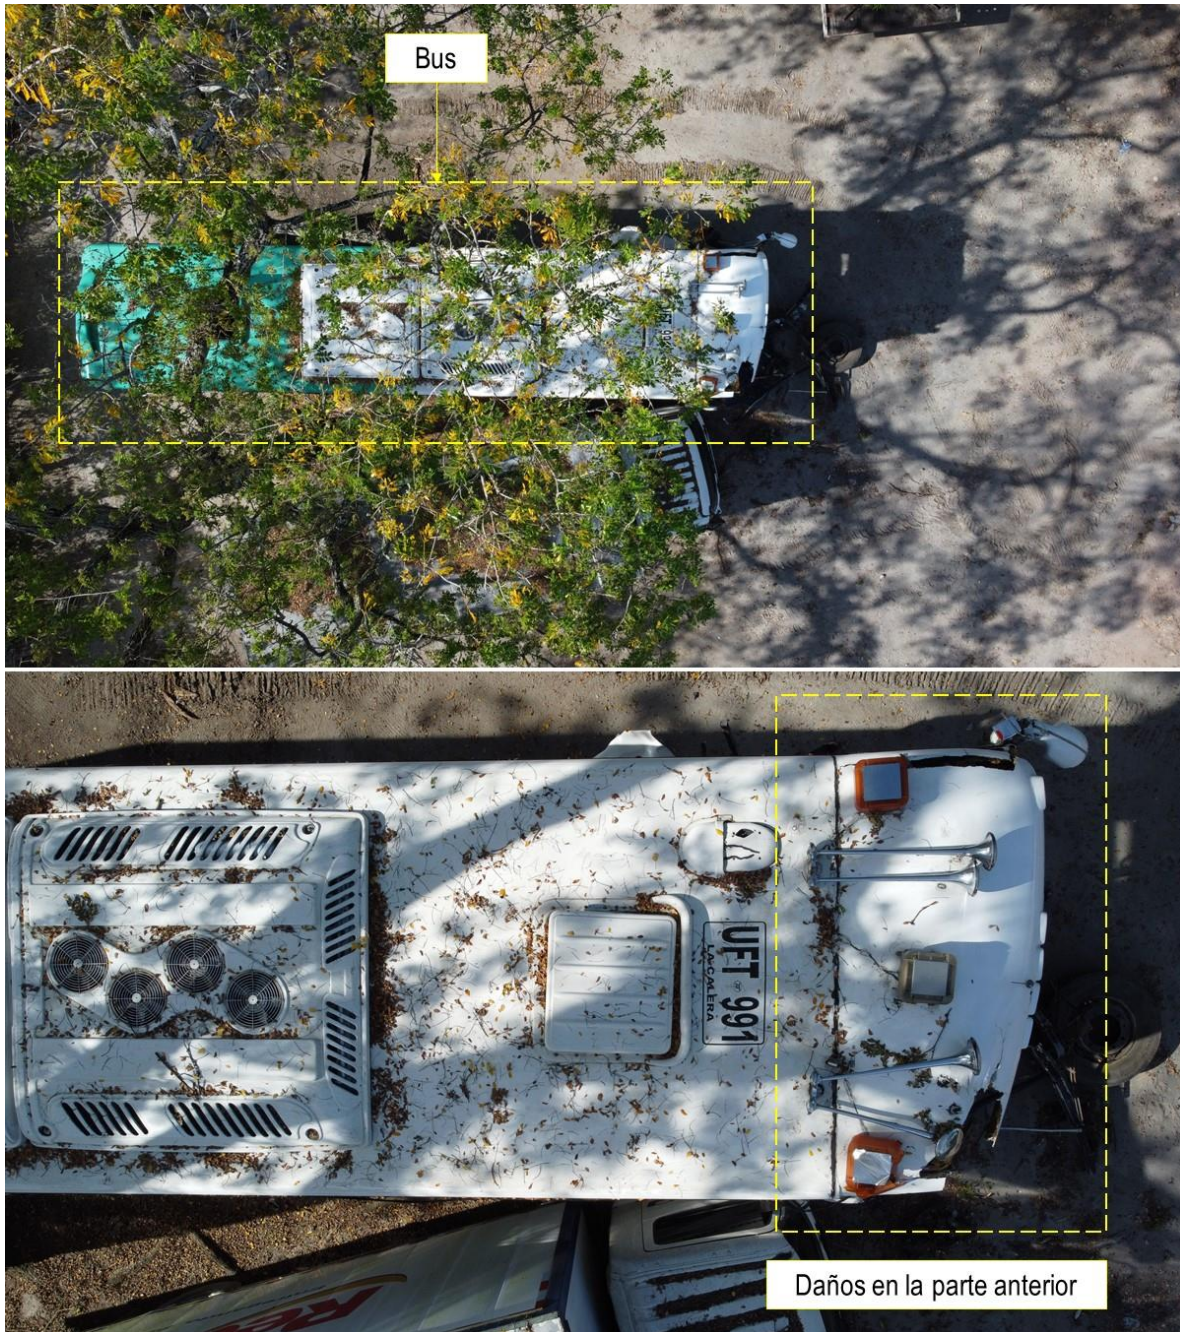
**Fotografías No. 19 y 20:** Complemento a las anteriores fotografías, se observan los daños presentes en el automotor, en su estado de reposo en el patio de inmovilización.

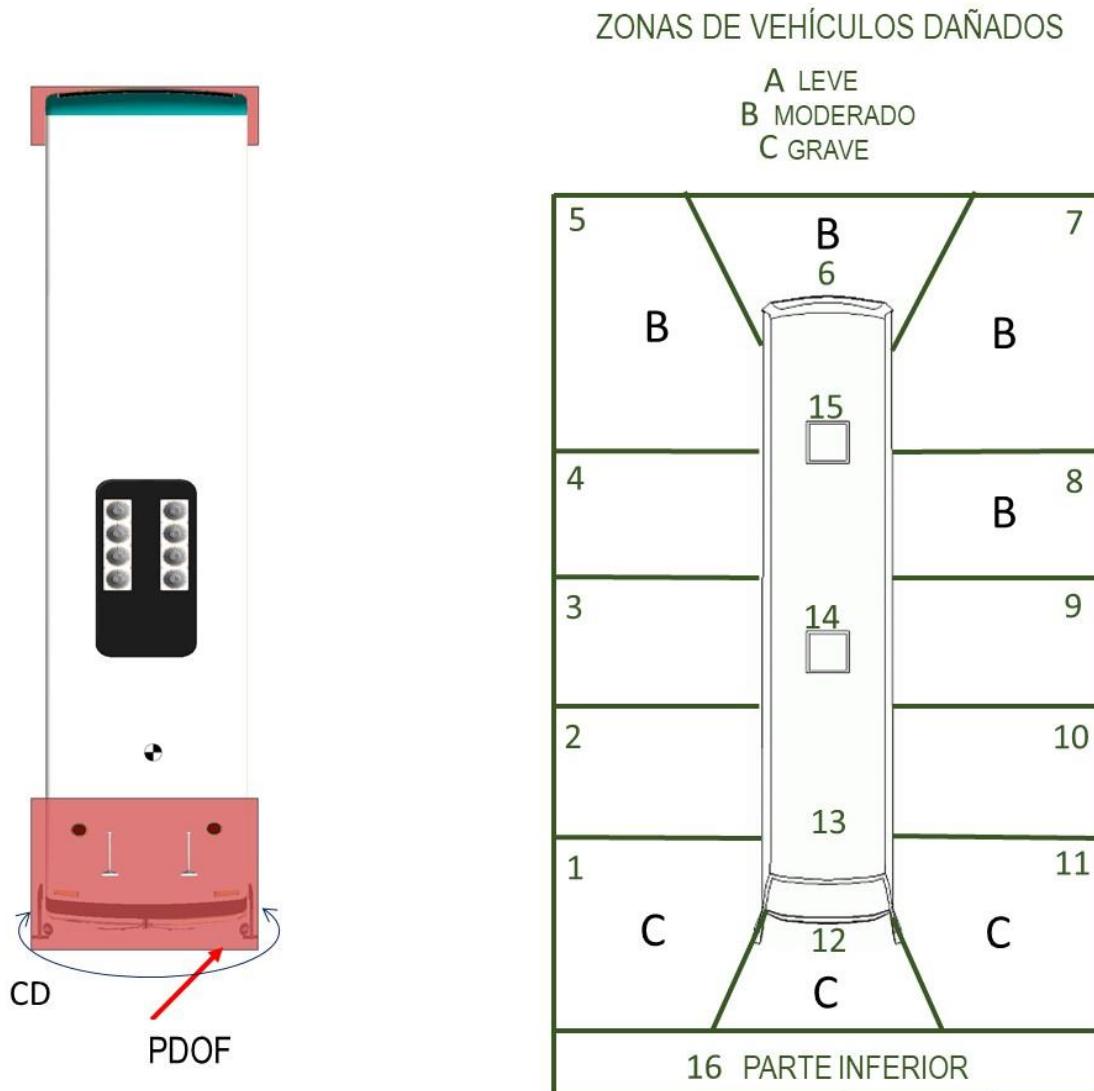
**Imagen No. 16:** Se observa un diagrama de localización de daños, asistiendo la descripción realizada por la autoridad de tránsito y las fotografías tomadas al momento de realizar la experticia técnica al automotor, se referencia el daño por contacto producto de la colisión, seguidamente se elabora una clasificación básica de daños con respecto a las áreas afectadas: (A. leve, B. moderado, C. grave).

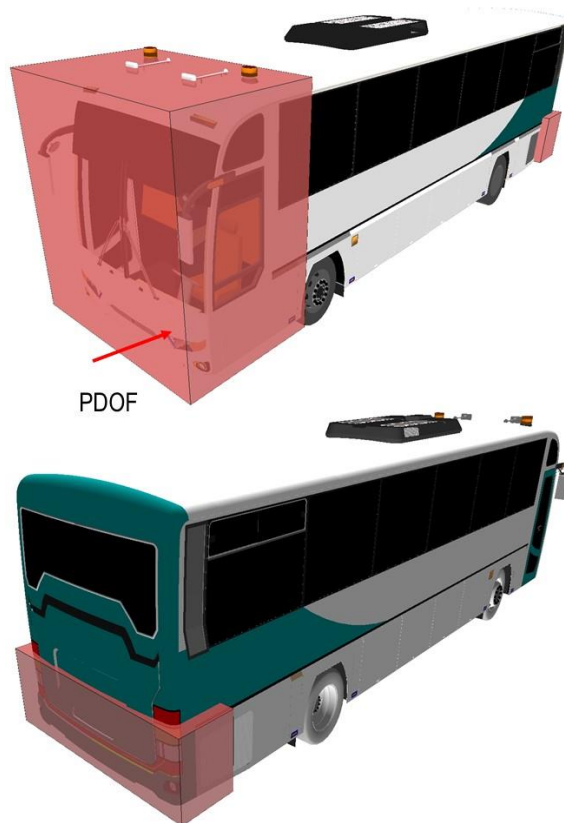
**Imagen No. 17:** Complementando la imagen anterior, se observa el vehículo en 3D y se resalta la zona de daños (daños por contacto), identificando con la flecha roja la dirección de la fuerza que los genera (PDOF), basados en una aproximación o acercamiento a partir de los daños presentados, se expresa una severidad de daños, para este caso corresponde a: Inhabilitado, lo cual significa que los daños afectaron la operación del vehículo y no podía ser reparado en el lugar de los hechos.

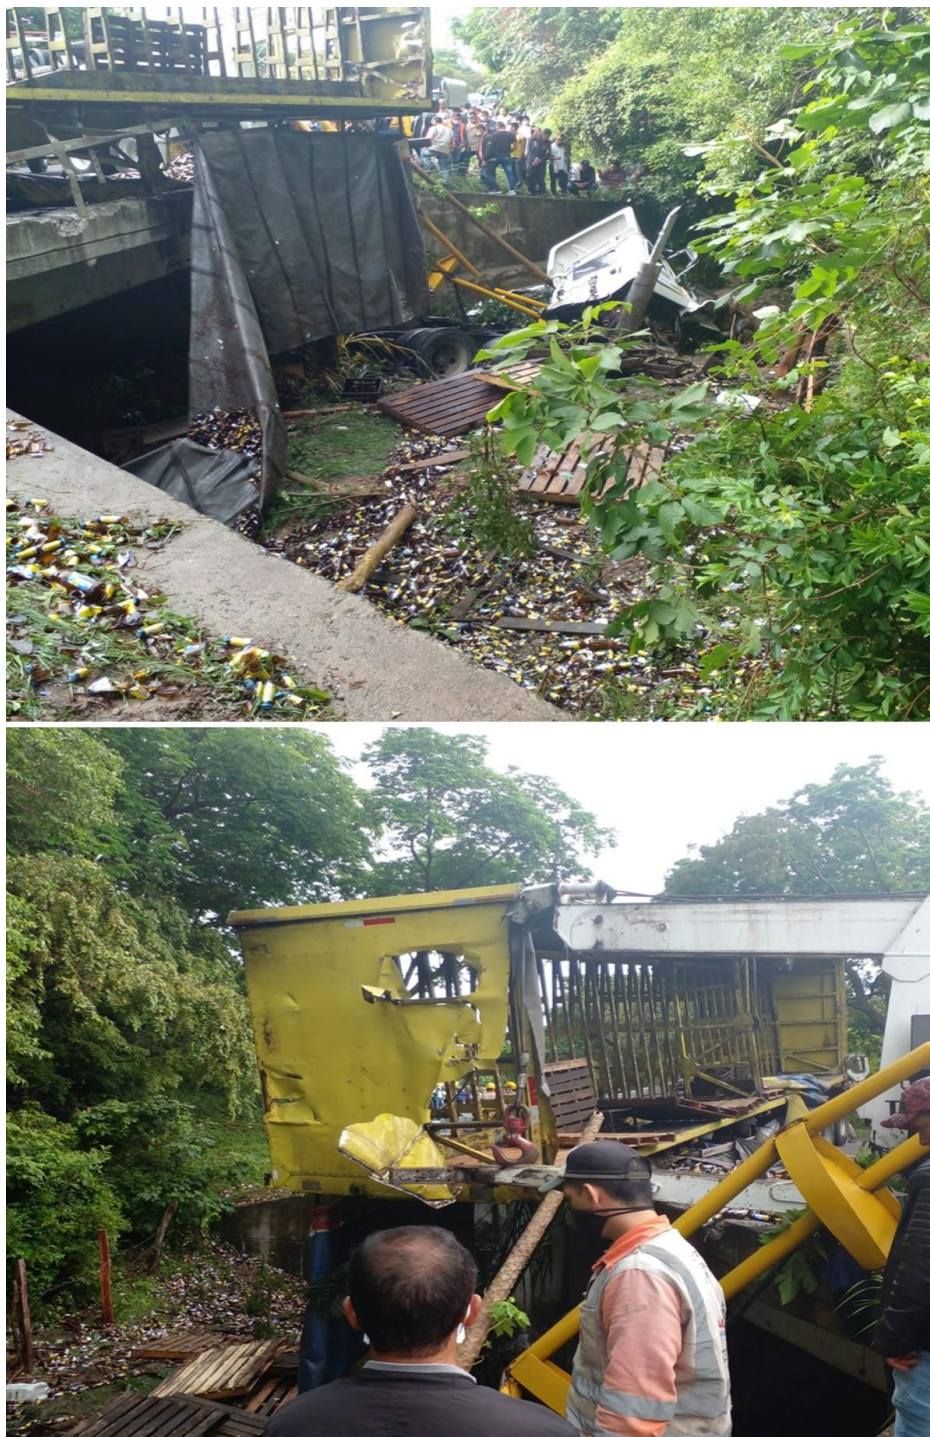
**Fotografías No.21 y 22:** Se observa la posición final del semirremolque y de la unidad tractor, involucrados en el accidente de tránsito.

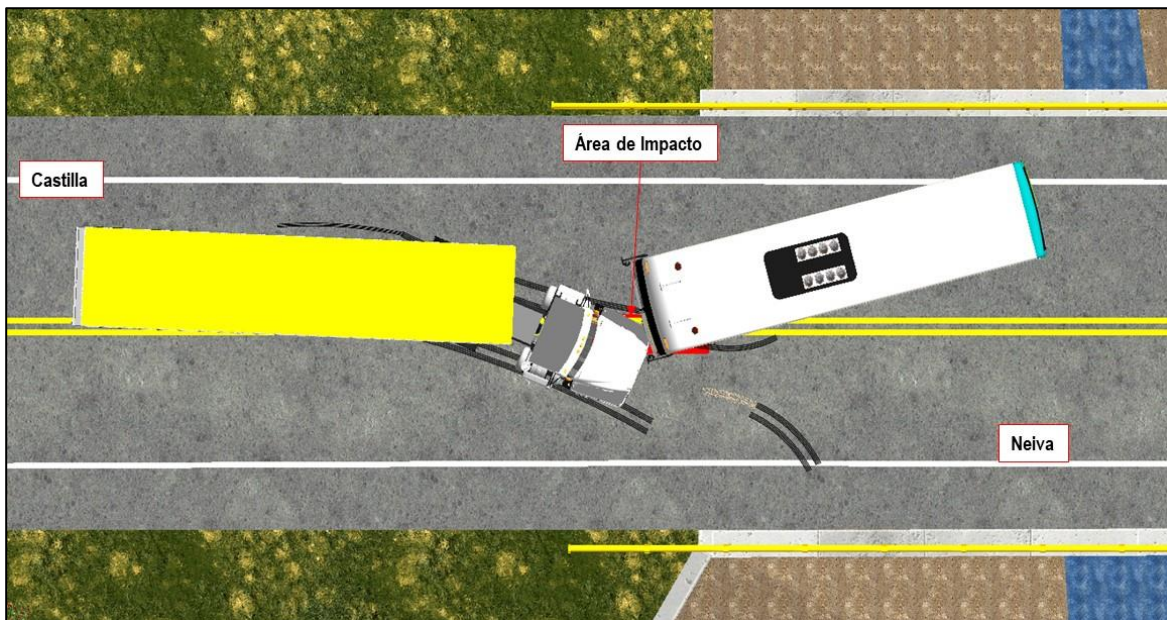
**Imagen No. 23:** En esta imagen en planta se muestra la posición relativa de los vehículos al momento del impacto y el área de color roja donde se presentó la colisión, ubicada en el carril de desplazamiento del tractocamión.

El área roja de 3,0 x 1,0 m, muestra que el impacto se presenta en cualquier punto de esta, la cual se encuentra ubicada en el centro de la calzada, que involucra zonas de los carriles, más en el derecho en sentido Castilla - Neiva.

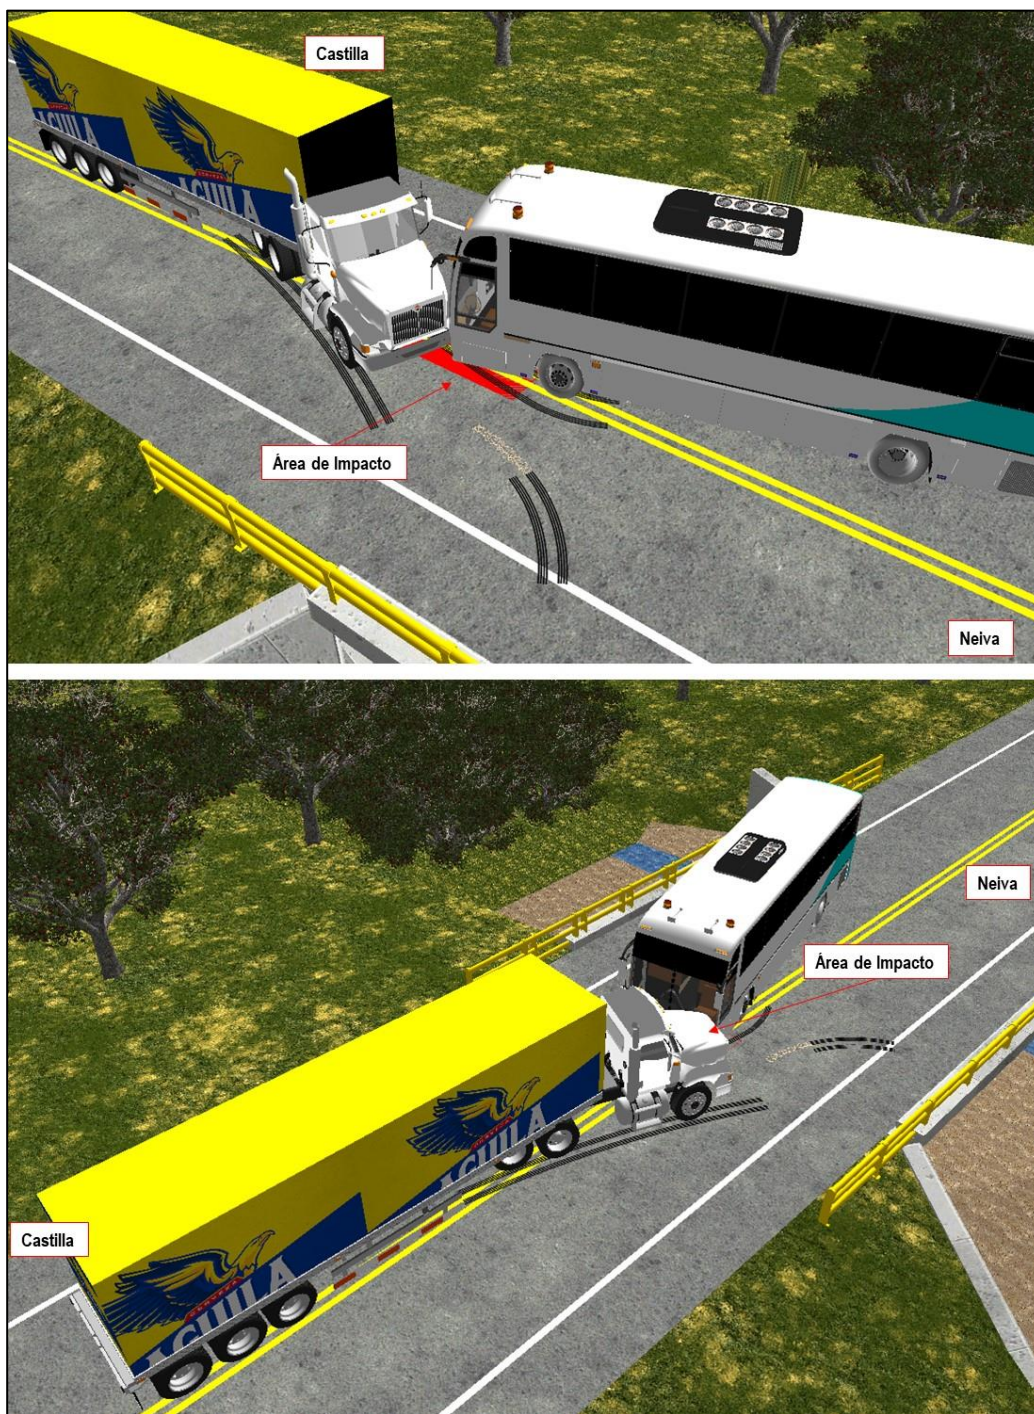
**Imagen No. 24:** En estas imágenes en perspectiva 3D se muestra la posición relativa de los vehículos al momento del impacto y el área roja de colisión.
