RADICACIÓN: 17001-33-33-002-2012-00159-00**PROCESO:** REPARACIÓN DIRECTA**EJECUTANTE:** JOSÉ ABELARDO CASTRO RIVAS Y OTRO**DEMANDADO:** INSTITUTO NACIONAL DE VÍAS-INVÍAS**Asunto:** Entrega del dictamen pericial objeto de la radicación 17001-33-33-002-2012-00159-00

DICTAMEN PERICIAL

Juzgado Séptimo Administrativo
Manizales
Radicado 17001-33-31-002-2012-00159-00

**Dictamen Pericial. PR62+700 Tramo 2508
Juzgado Séptimo Administrativo
Manizales
Radicado 17001-33-31-002-2012-00159-00**

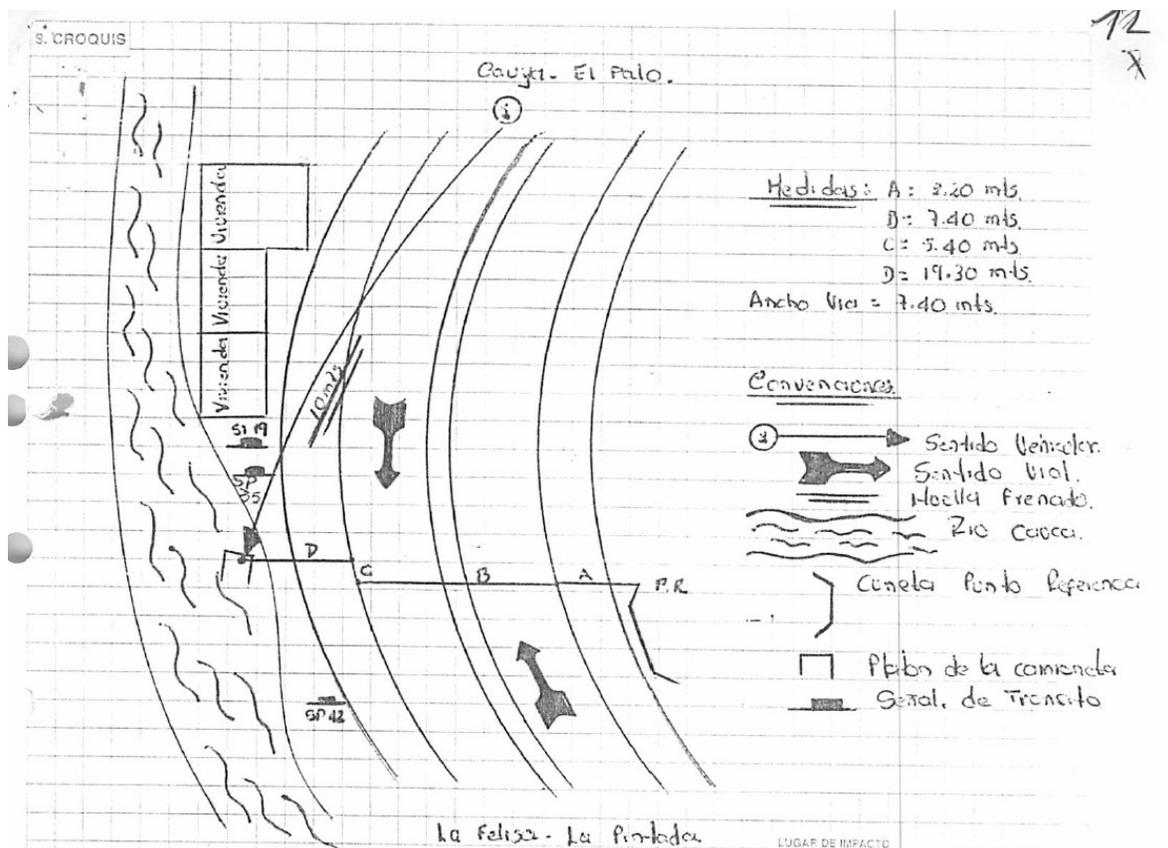
Figura 3: Croquis Informe Policial de Accidente.

De acuerdo con los documentos suministrados por el Juzgado Séptimo Administrativo de Manizales, el sábado 3 de septiembre de 2011, en el PR62+700 de al vía Cauya – La Pintada (Tramo 2508), se precipitó al río Cauya una camioneta de color blanco identificada con placas DBX790. Se reproduce en la figura a continuación el croquis incluido en el Informe Policial de Accidente, donde se observa la trayectoria del vehículo y las marcas de frenado dejadas sobre el pavimento asfáltico con una longitud de 10m aproximadamente.

Nótese que en el Croquis se indica la ubicación de las señales SI19 (Teléfono), SP35 (Ensanchamiento de calzada a la derecha) y SP42 (Zona de derrumbes) (MINISTERIO DE TRANSPORTE, 2015), mismas que pueden observarse en la fotografía de la figura anterior. Adicionalmente pueden observarse las condiciones del pavimento y las características de la demarcación horizontal.

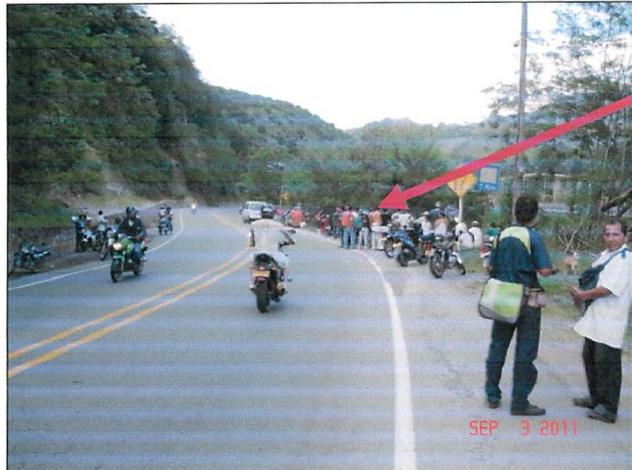
Sitio por donde se fue la camioneta.

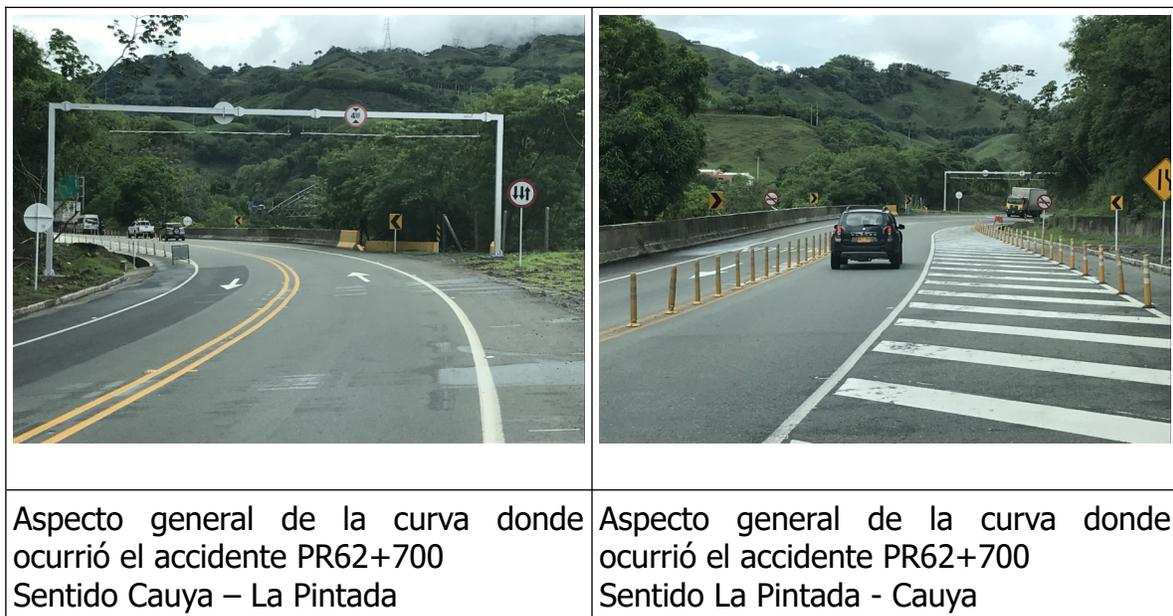
Figura 5: Aspecto general de la vía en sitio de estudio.

En la figura 5 se muestra el aspecto general de la vía y de la zona adyacente a la misma en el PR62+700. En el sentido La Pintada – Cauya finaliza el tercer carril que viene desde al intersección con la vía La Felisa – La Merced (Puente metálico en el fondo de la primera fotografía). Se trata de una sector con pendiente longitudinal inferior al 2% (Vía Plana) y una curva izquierda con una deflexión del orden de 40°. Nótese que es una vía con pavimento asfáltico en buen estado, sin embargo, a diferencia de lo reportado en el Informe Policial de Accidente, ya no existen las construcciones indicadas entre la carretera y el río Cauca (costado derecho de la vía).

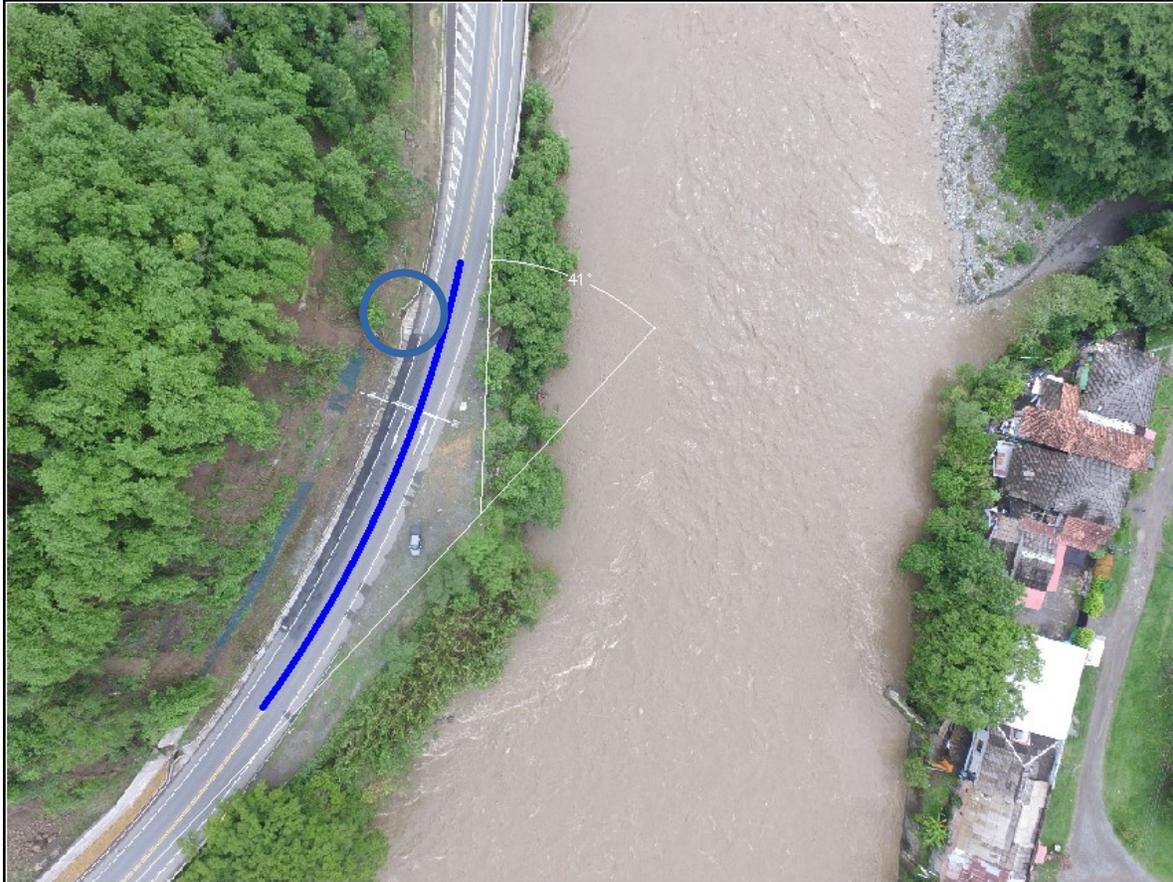
Figura 6: Vista aérea de la curva PR62+700 de la vía en sitio de estudio.

En la figura 6, la línea transversal de color blanco corresponde al pasacalle de precaución que existe hoy en el punto de estudio, cuya finalidad es validar la altura máxima para los usuarios de la carretera. En la misma fotografía puede observarse la poceta de entrada a la alcantarilla transversal indicada como punto de referencia en el croquis del accidente (resaltada con el círculo).

Con las fotografías aéreas es posible estimar el radio de la curva en el sector, que para este caso es de alrededor de 200m. Para un peralte de 5.5% se espera una velocidad específica del orden de 50Km/h (INVIAS, 2008).

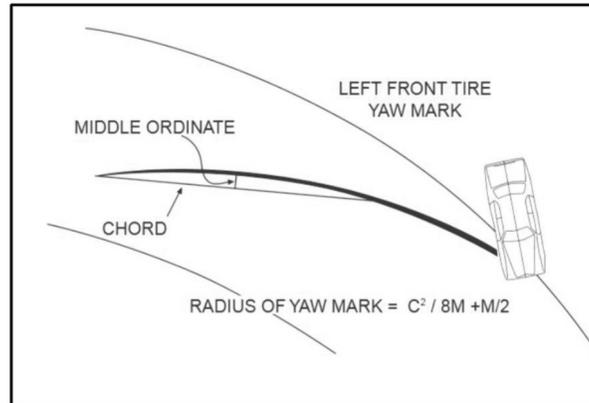
Figura 7: Características geométricas de una marca de derrape (Sledge & Marshek, 1997).

Donde C y m son la cuerda y ordenada media de las marcas de derrape como se muestra en la figura .

$$R=31.5m \text{ (} C=10m \text{ y } m=0.4\text{)}$$

$$V=15.3m/s \text{ (} e=0.055 \text{ y } f=0.7\text{)}$$

$$V=55Km/h$$

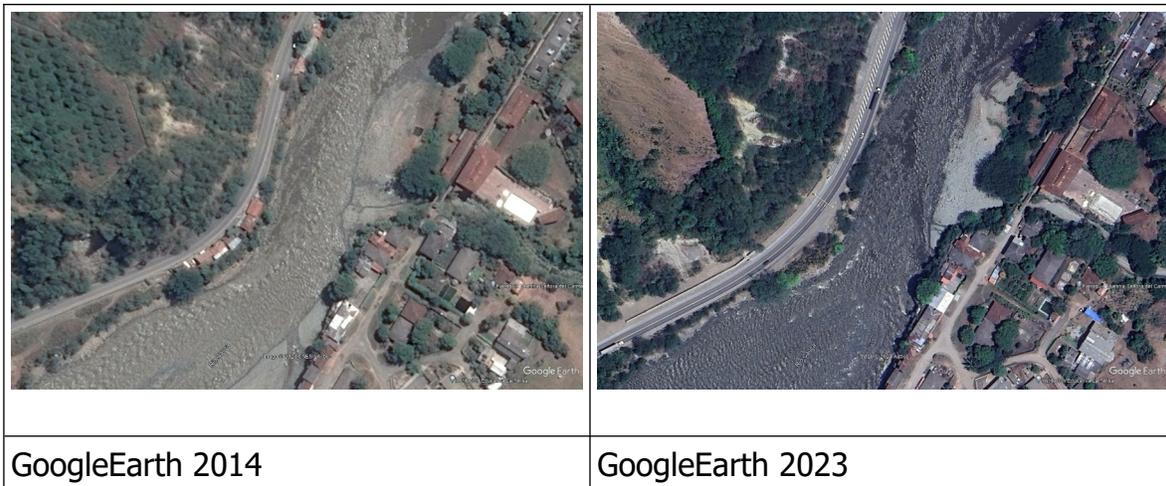
Figura 8: Cambio en el radio de curvatura de la vía en el sitio de estudio (2014-2023)

Las intervenciones adelantadas en el desarrollo del proyecto de concesión vial Pacífico III han modificado las características viales del tramo vial donde ocurrió el siniestro. Es así como ha cambiado incluso el abscisado y los postes de referencia sobre la vía. En la figura 8 puede notarse la corrección geométrica en la zona de estudio, contándose ahora con un trazo más suave y adecuado para velocidades de operación más elevadas que en el pasado, la curva ahora posee un radio significativamente mayor.
