**EXPEDIENTE N° 1900.27.06.23.1543**

INFORME APOYO TÉCNICO

EXPEDIENTE No 1900.27.06.23.1543

Conforme a lo dispuesto en la solicitud de apoyo, se llevó a cabo visita de inspección técnica al sitio de intervención del contrato No 4133.010.26.1.1000-2021 cuyo objeto es: "Realizar labores de recuperación ambiental y paisajística en el parque de biodiversidad del barrio Llano Verde y desarrollar una estrategia sostenible comunitaria en el parque de la biodiversidad del barrio Llano Verde", en donde se efectuó por parte del ente de control hallazgo fiscal por las condiciones de deterioro que se evidenciaron en el piso de caucho reciclado en la zona de juegos de niños, los cuales fueron pagados en su momento en el acta de obra No 1, por valor de \$43.733.036 incluyendo AU del 31.5%.

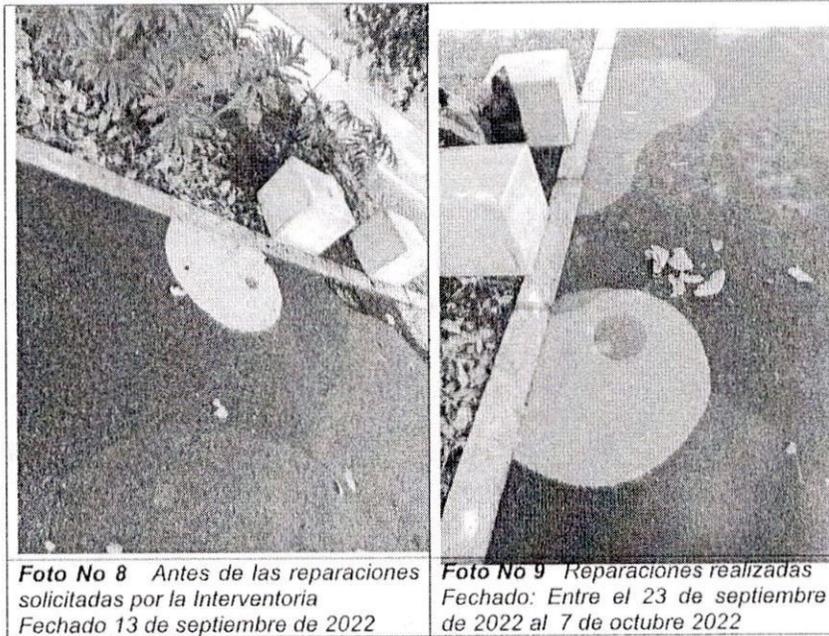
3. Se observa en las evidencias aportadas al proceso que el piso en caucho reciclado obtuvo una reparación solicitada por interventoría entre el 23 de septiembre y el 7 de octubre de 2022.

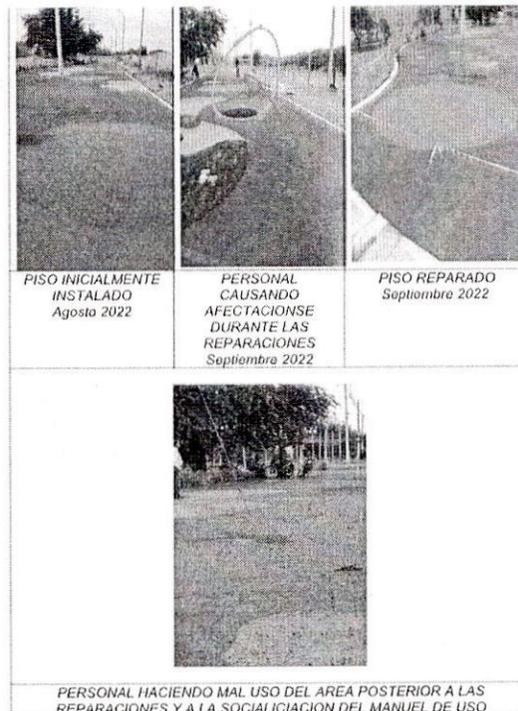
4. Como se evidencia en el siguiente registro fotográfico aportado por la entidad, al sitio están accediendo bicicletas y motos, situación que incrementa los daños al piso en caucho reciclado y que advierte el manual de uso, no pueden ser sujeto de garantía.

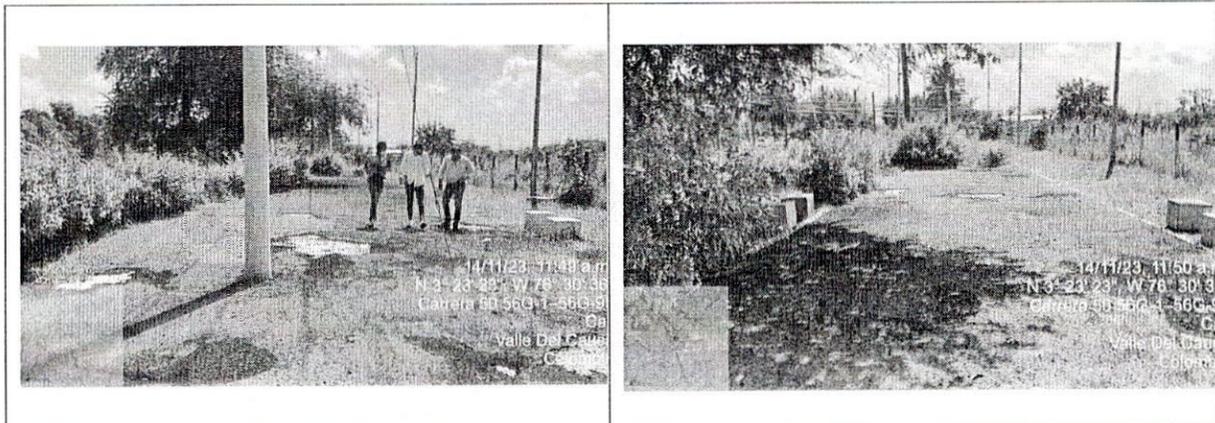
5. En la visita realizada el 14 de noviembre de 2022 se logró evidenciar que el piso en caucho reciclado se encuentra altamente deteriorado en su totalidad, haciendo un recorrido minucioso se pueden observar basuras como vidrios, envases, plásticos etc, al igual que colillas de cigarrillo, incluso focos donde se han realizado quema de elementos.

Se observa un piso totalmente deteriorado, se puede evidenciar que el piso en caucho se instaló sobre una superficie en concreto o cemento, se logra igualmente detectar el caucho en la primera capa y una segunda capa de caucho mas el pigmento. No se logra establecer debido a las condiciones actuales si este contó con imprimación.

*se hace imperativo abordar no solo las deficiencias materiales identificadas, sino también implementar medidas para corregir el uso inapropiado del entorno por parte de los usuarios. Se sugiere la adopción de acciones correctivas que abarquen tanto la mejora física del piso de caucho reciclado como la implementación de estrategias educativas y de sensibilización destinadas a fomentar un uso adecuado del espacio, de acuerdo con las directrices establecidas en el manual del producto. Estas medidas podrían contribuir significativamente a mitigar los problemas actuales y prevenir situaciones similares en el futuro, promoviendo así la sostenibilidad y efectividad a largo plazo de la intervención realizada.*

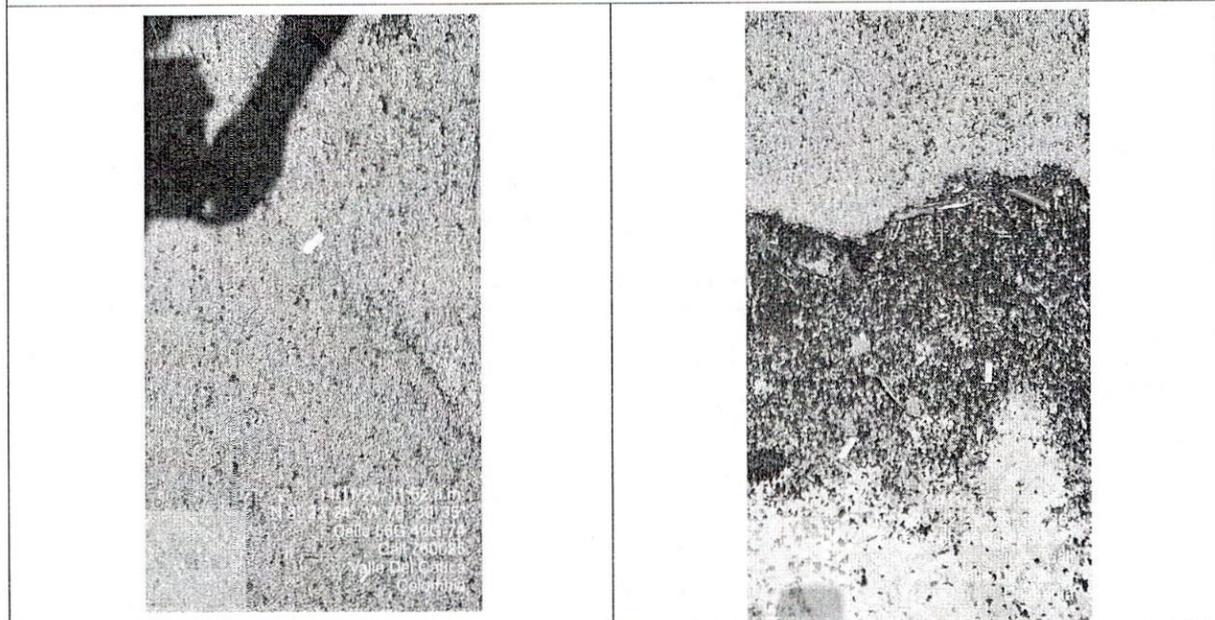
Evidencia actual de colillas de cigarrillos

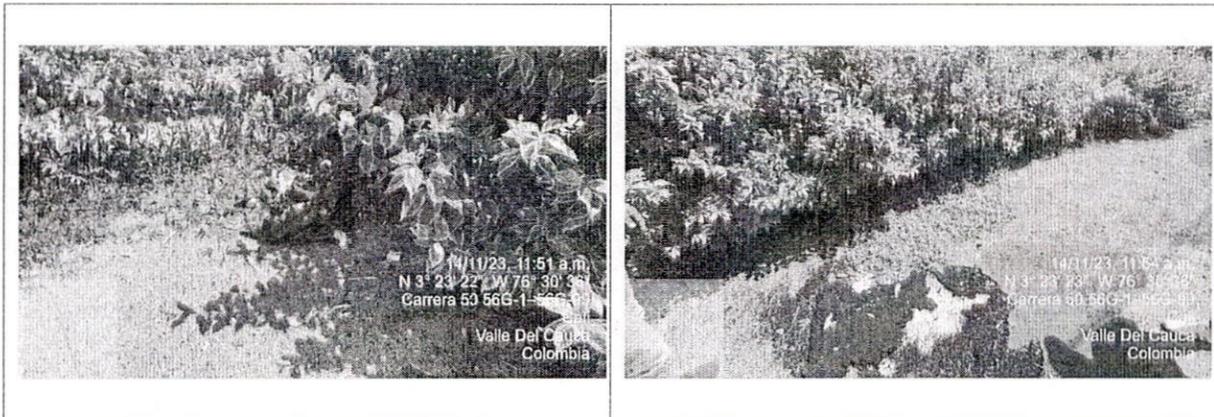
Evidencia de basuras, como vidrio y plástico, al igual que invasión de material vegetal
