Referencia: PRF 80192-2021-40086

Asunto: Informe de vista

## INFORME TÉCNICO PROCESO DE RESPONSABILIDAD FISCAL PRF 80192-2021-40086

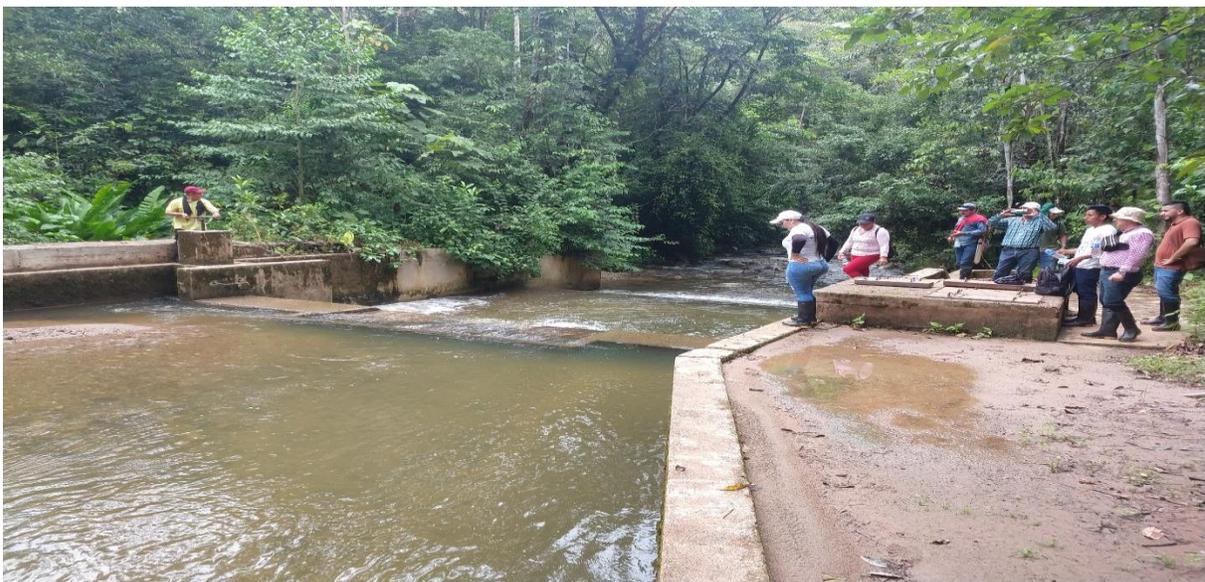
Al momento de la inspección visual realizada durante la visita (10 de octubre de 2023) objeto de este informe, la Bocatoma y sus obras complementarias no evidencian deterioro prematuro, asentamientos de su cimentación, o presencia de fisuras que evidencien riesgo de colapso. De igual manera se puede afirmar que la estructura se encuentra en buen estado y en funcionamiento.

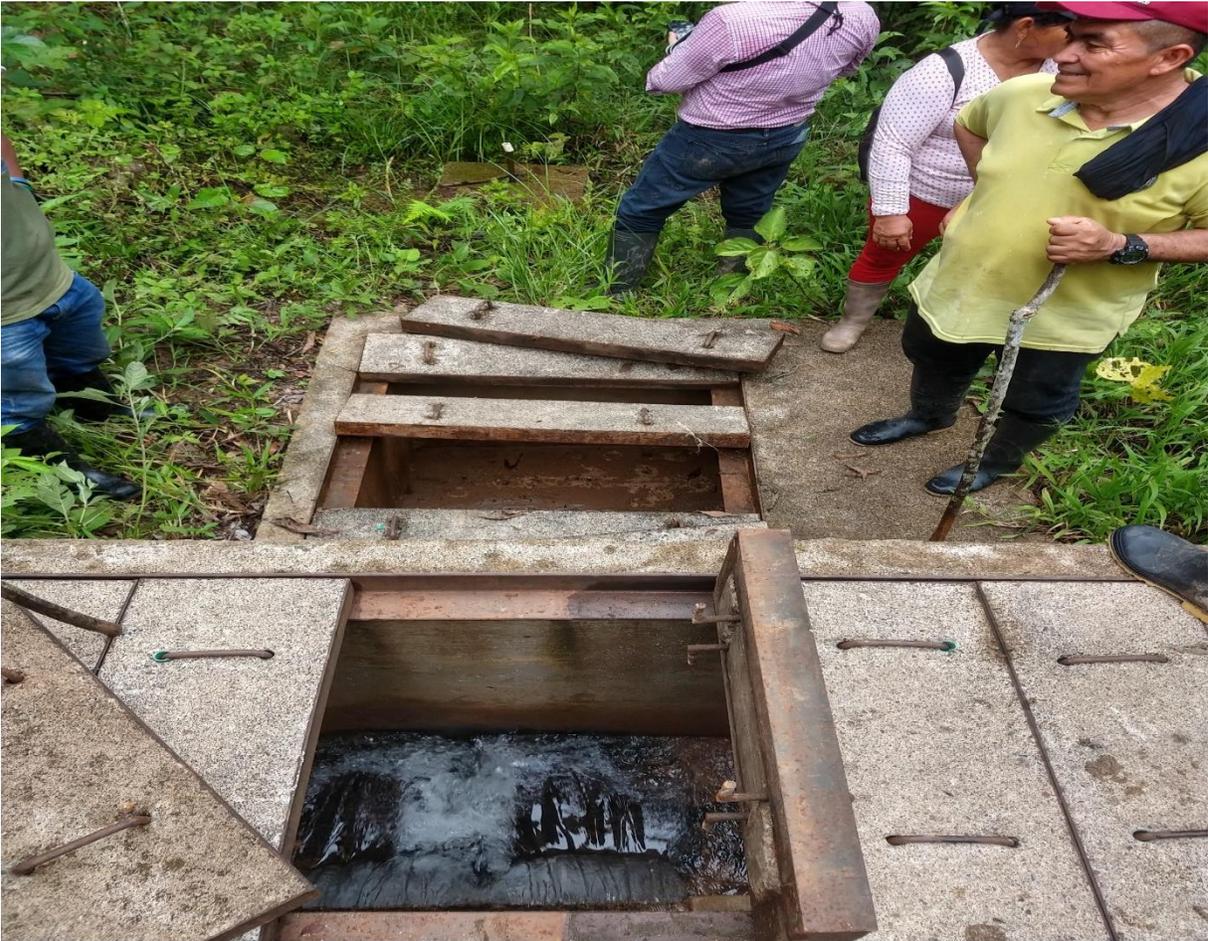
Al momento de la inspección visual realizada durante la visita (10 de octubre de 2023) objeto de este informe, en el Desarenador no se evidencia deterioro prematuro, asentamientos de su cimentación, o presencia de fisuras que evidencien riesgo de colapso. De igual manera se puede afirmar que la estructura se encuentra en buen estado y en funcionamiento.

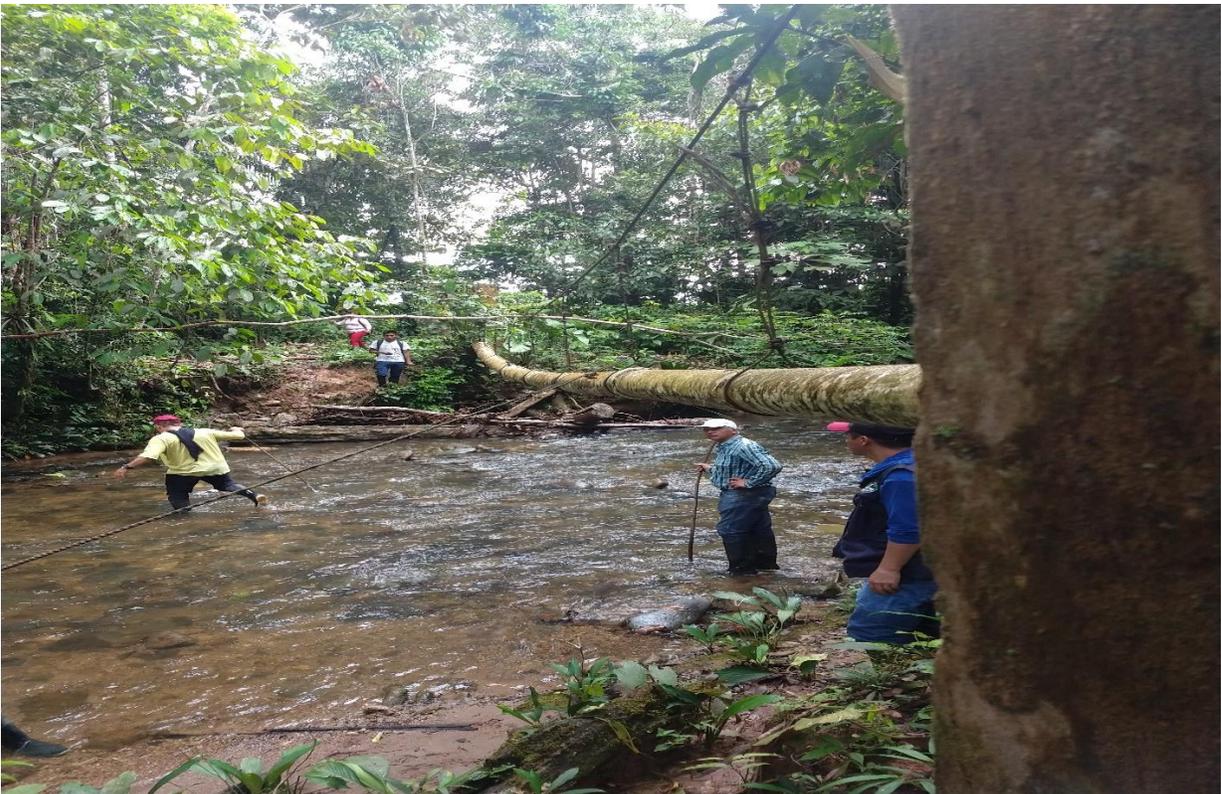
- Válvula ventosa de 2" con su respectiva caja en concreto reforzado ubicada a 140 mtr aproximadamente del desarenador. Al momento de la inspección visual realizada durante la visita objeto de este informe, la válvula se encuentra en buen estado y en funcionamiento.

- Viaducto o paso elevado de la tubería sobre el cauce de la quebrada con una longitud aproximada de 60 mtr, compuesto de pórticos (torres de anclaje) en concreto reforzado y cables de acero, ubicado a 200 mtr aproximadamente del desarenador. Al momento de la inspección visual realizada durante la visita objeto de este informe, el viaducto o paso elevado se encuentra en buen estado y en funcionamiento.

- Válvula de purga o lavado de 4" con su respectiva caja en concreto reforzado ubicada a 740 mtr aproximadamente del desarenador. Al momento de la inspección visual realizada durante la visita objeto de este informe, la válvula se encuentra en buen estado y en funcionamiento.

aproximadamente del desarenador. Al momento de la inspección visual realizada durante la visita objeto de este informe, el viaducto o paso elevado se encuentra deformado en su alineamiento, esto debido al impacto de un árbol que al caer golpeo la estructura, a pesar de eso el viaducto está en buen estado y en funcionamiento.

- Viaducto o paso elevado de la tubería sobre depresión del terreno con una longitud aproximada de 20 mtr, compuesto de cercha metálica, ubicado a 860 mtr aproximadamente del desarenador. Al momento de la inspección visual realizada durante la visita objeto de este informe, el viaducto o paso elevado se encuentra deformado en su alineamiento, esto debido al impacto de un árbol que al caer golpeo la estructura, a pesar de eso el viaducto está en buen estado y en funcionamiento.

- Viaducto o paso elevado de la tubería sobre el cauce de la quebrada con una longitud aproximada de 25 mtr, compuesto de pórticos (torres de anclaje) en concreto reforzado y cables de acero, ubicado a 1000 mtr aproximadamente del desarenador. Al momento de la inspección visual realizada durante la visita objeto de este informe, el viaducto o paso elevado se encuentra en buen estado y en funcionamiento.

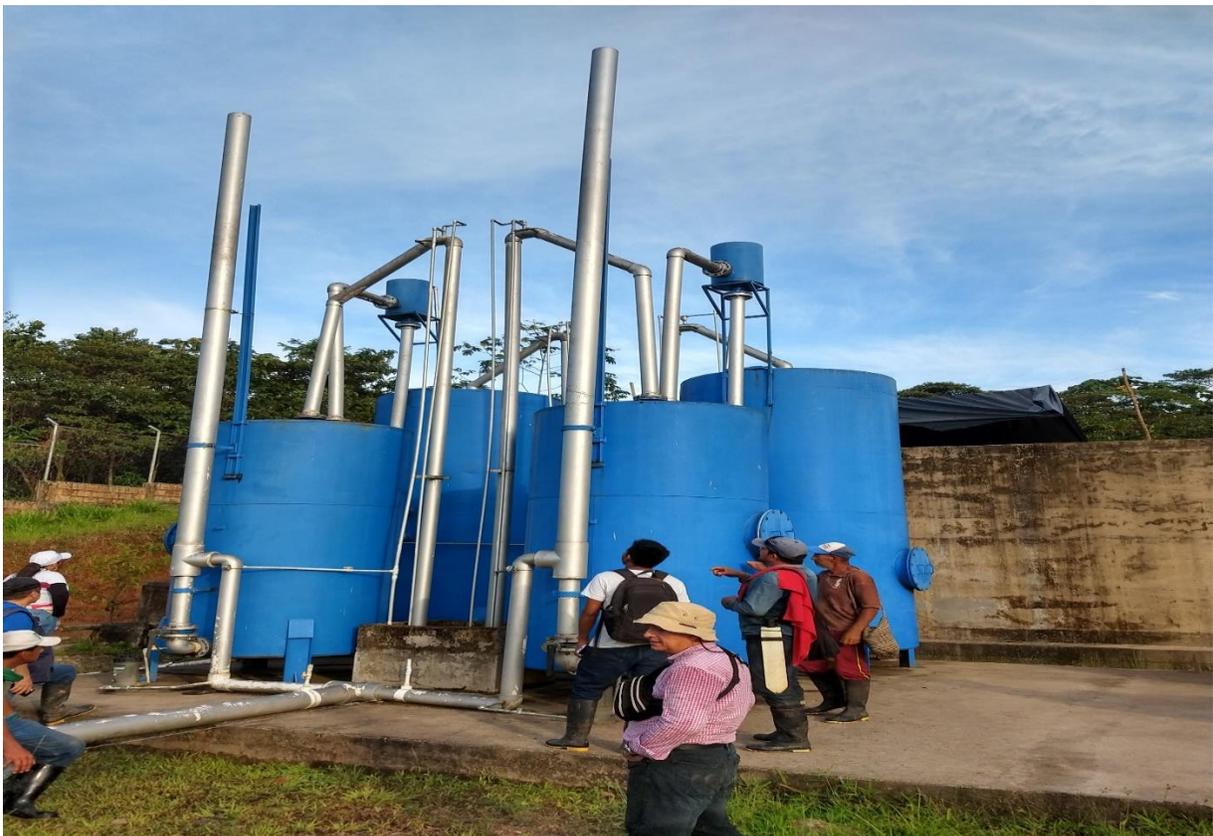
Al momento de la inspección visual realizada durante la visita (10 de octubre de 2023) objeto de este informe, la PTAP y sus obras complementarias no evidencian deterioro prematuro, asentamientos de su cimentación, o presencia de fisuras en sus tanques (Filtros construidos en lámina de acero al carbono) que evidencien riesgo de colapso, su estado de conservación es bueno. La PTAP se encuentra en buen estado.

Respecto al funcionamiento de la PTAP, ésta al momento de la visita no se encuentra en funcionamiento, Empresas Públicas de Piamonte AAA SAS ESP ha suspendido su operación y ha instalado una tubería de desviación (Bypass) en tubería de 6" que omite el paso por la

Contiguo a la PTAP se encuentra el Tanque de Almacenamiento de agua potable construido en concreto reforzado e impermeabilizado, provisto de sus respectivas cámaras y válvulas de control de acceso de agua potable, rebose, limpieza y descarga de agua tratada a la red de conducción de 6”.

A la salida del tanque se encuentra un Macro Medidor de 6” instalado en una caja construida en concreto reforzado, provista de tapas de acceso y accesorios para su adecuada operación, incluida una válvula de ventosa.
