Asunto: Solicitud cuantificación de daños presentados en la vía Túquerres - Samaniego Ruta 1702.

REFERENCIA: CONTRATO N° 001185 DE 2019. ADMINISTRACIÓN VIAL DE LAS CARRETERAS A CARGO DE LA TERRITORIAL NARIÑO MÓDULO 3. GRUPO 3.

ASUNTO: Verificación daños en pavimento en Ruta 1702 Túquerres - Samaniego

REGISTRO FOTOGRAFICO VERIFICACIÓN DAÑOS EN PAVIMENTO RUTA 1702, TUQUERRES - SAMANIEGO

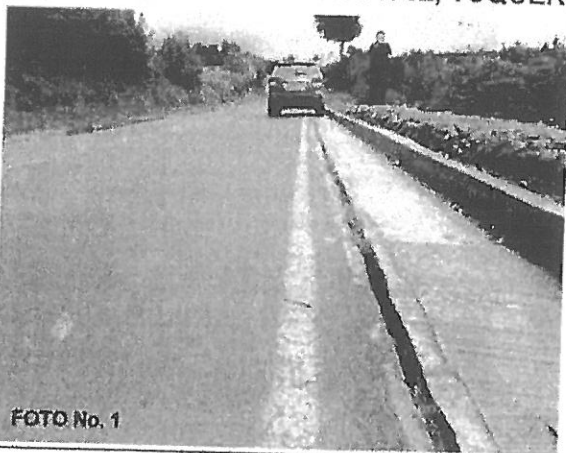
FOTO No. 1

2+0285. SEPARACION DE CUNETA

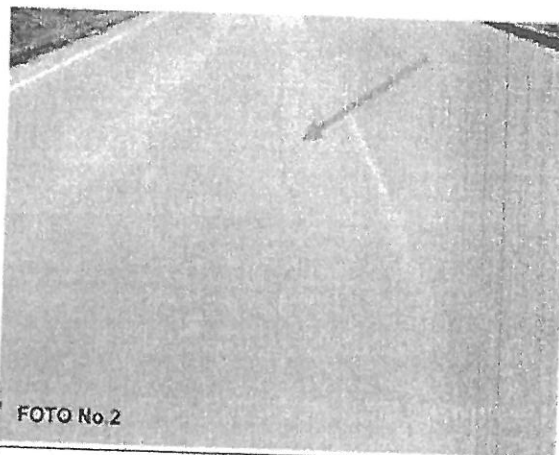
FOTO No. 2

4+0020 FISURAS LONGITUDINALES.

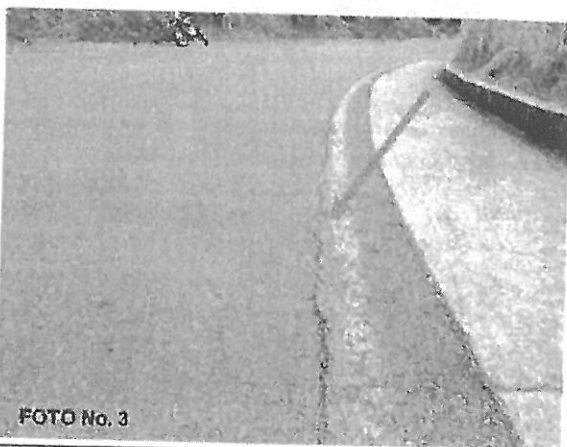
FOTO No. 3

5+0050. FISURA LONGITUDINAL

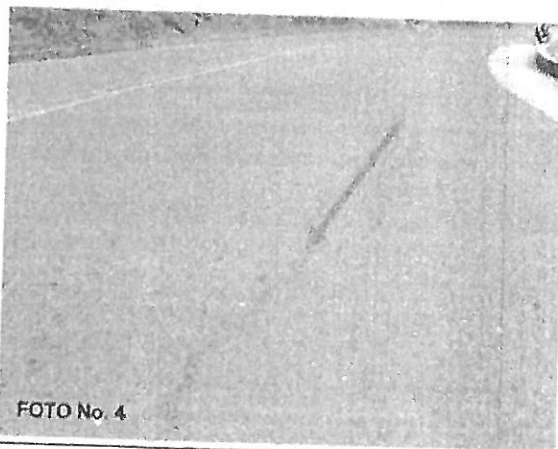
FOTO No. 4

5+0508. FISURAS LONGITUDINALES

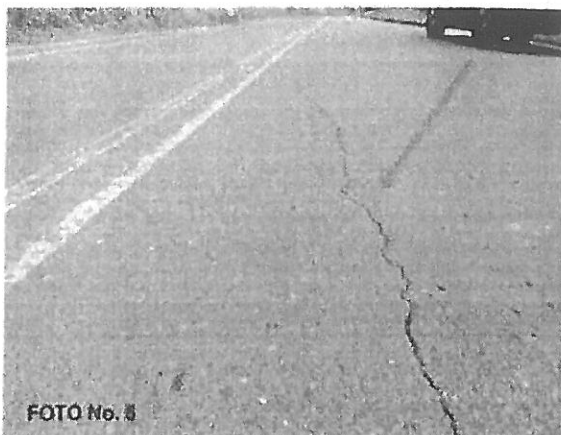
5+0551. FISURAS LONGITUDINALES

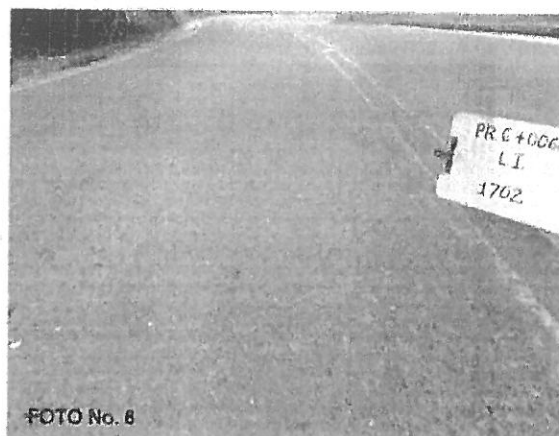
6+0060. DESGASTE SUPERFICIAL

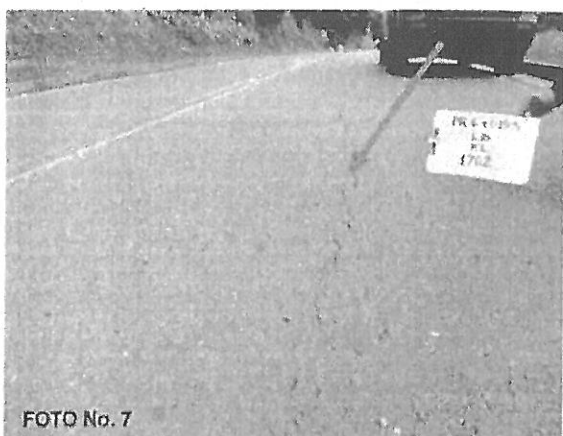
6+0193. FISURAS LONGITUDINALES

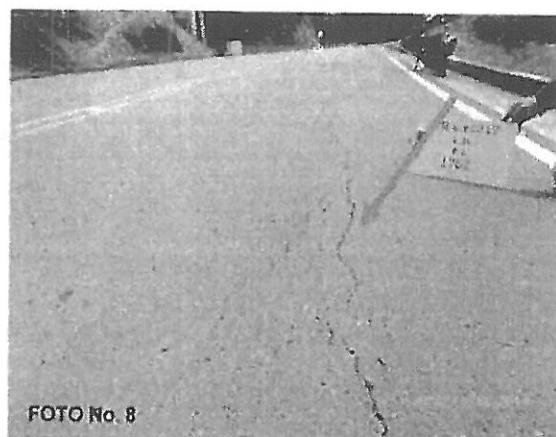
6+0217. FISURAS LONGITUDINALES

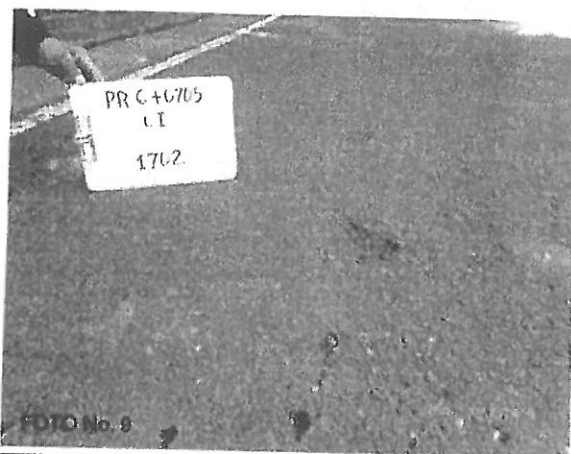
6+0705. DESGASTE SUPERFICIAL.

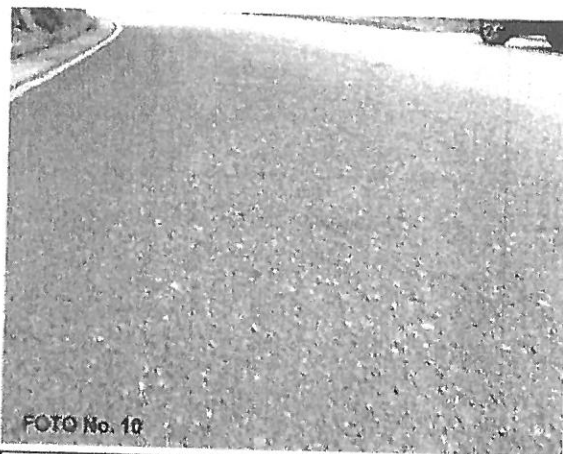
6+0711. DESGASTE SUPERFICIAL.

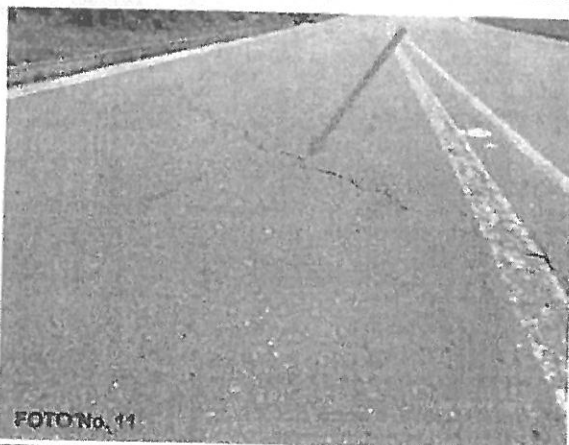
6+0752. FISURAS TRANSVERSALES.

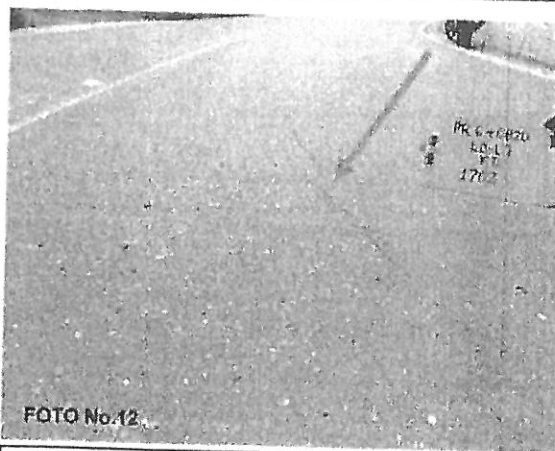
6+0820. FISURAS LONGITUDINALES

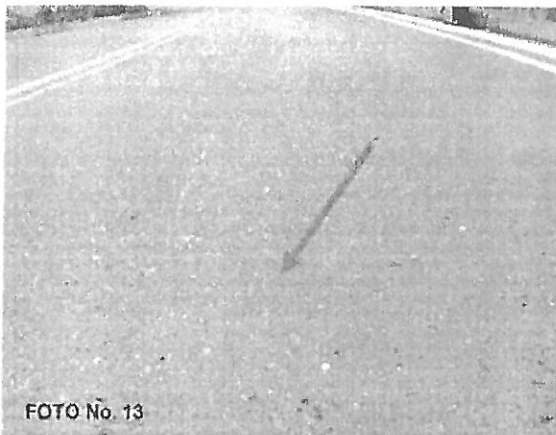
FOTO No. 13

7+0580. DESGASTE SUPERFICIAL

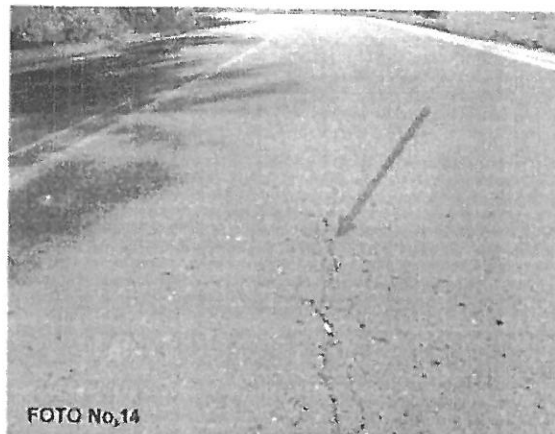
FOTO No. 14

7+0656. FISURA LONGITUDINAL

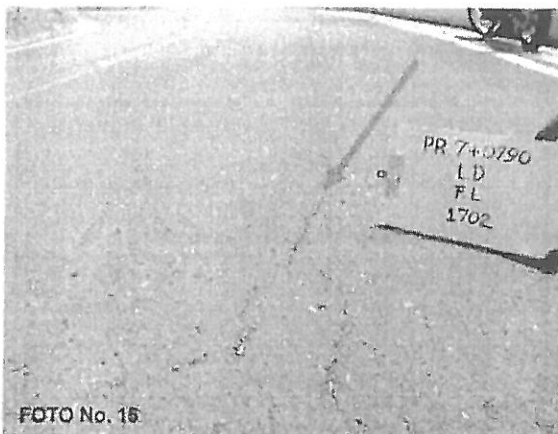
FOTO No. 15

7+0790. FISURA LONGITUDINAL

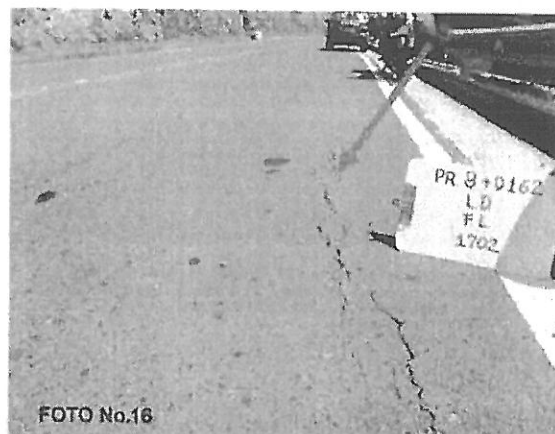
FOTO No. 16

8+0162. FISURA LONGITUDINAL

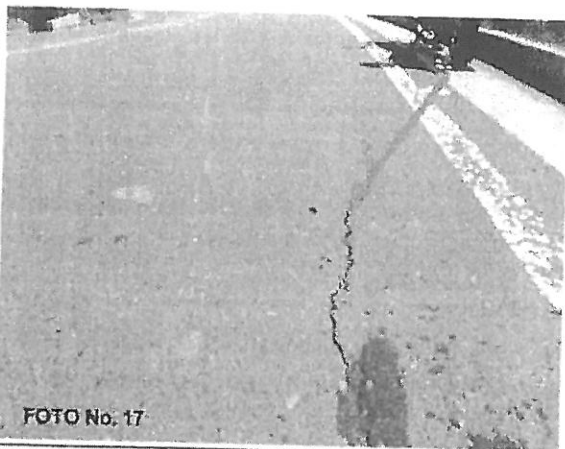
FOTO No. 17

8+0354. FISURA LONGITUDINAL

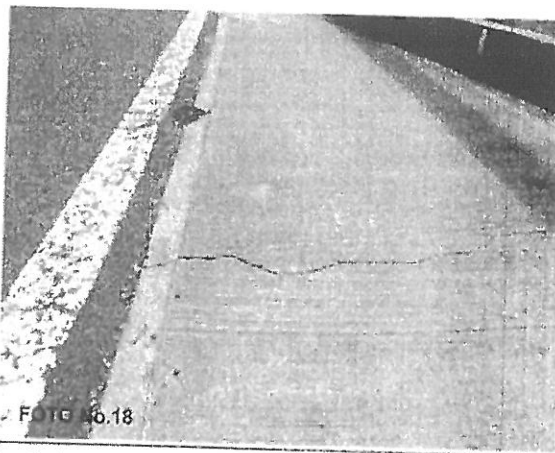
FOTO No. 18

8+0368 HUNDIMIENTO FISURAS TRANSVERSALES
EN PAVIMENTO Y CUNETAS

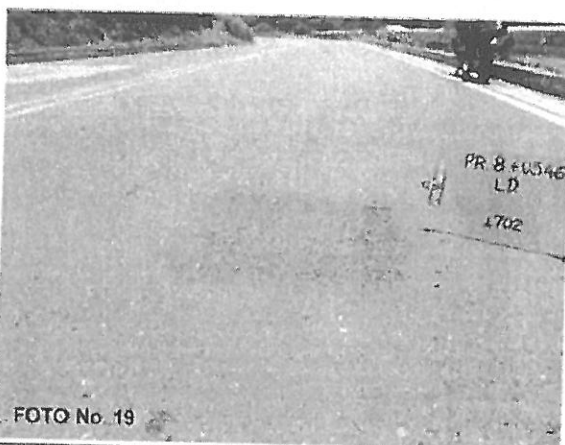
FOTO No. 19

8+0546. PARCHE

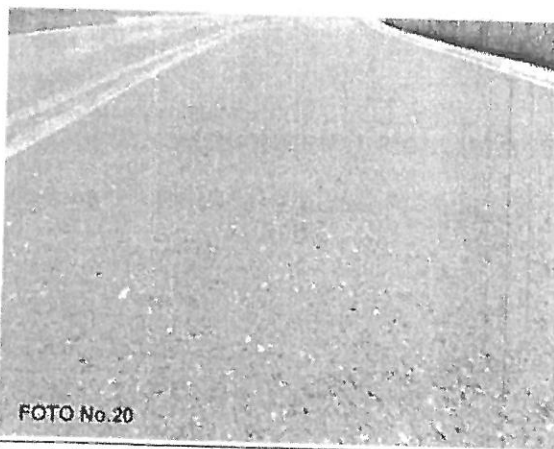
FOTO No. 20

8+0755. DESGASTE SUPERFICIAL

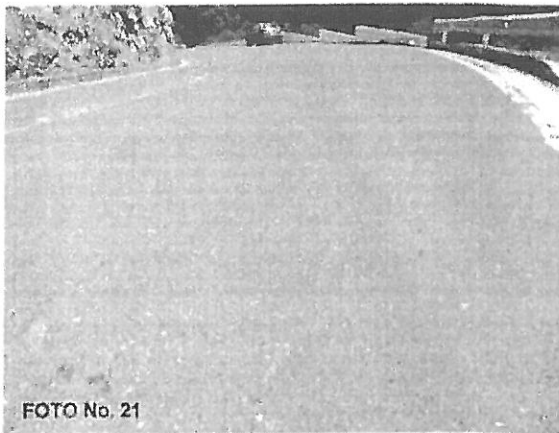
FOTO No. 21

9+0155 DESGASTE SUPERFICIAL

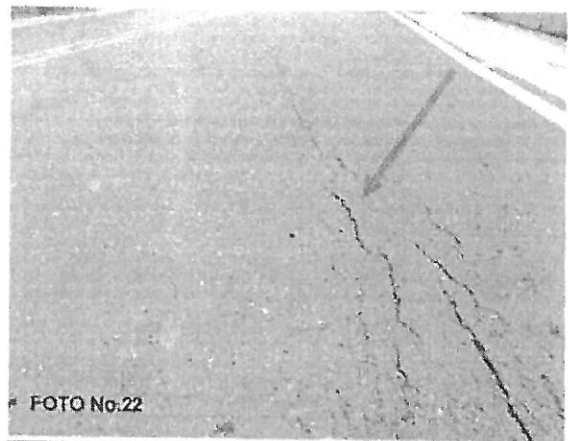
FOTO No. 22

10+0661 FISURAS LONGITUDINALES

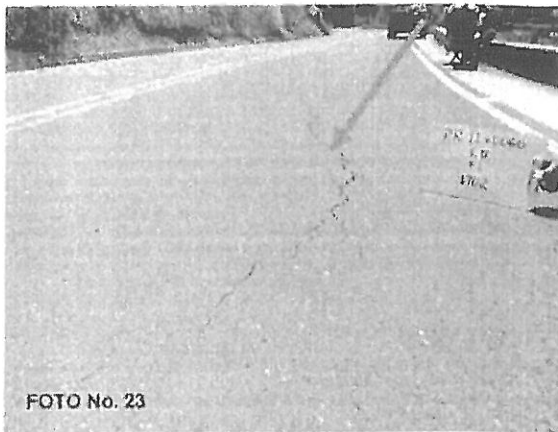
FOTO No. 23

11+0060 FISURAS LONGITUDINALES

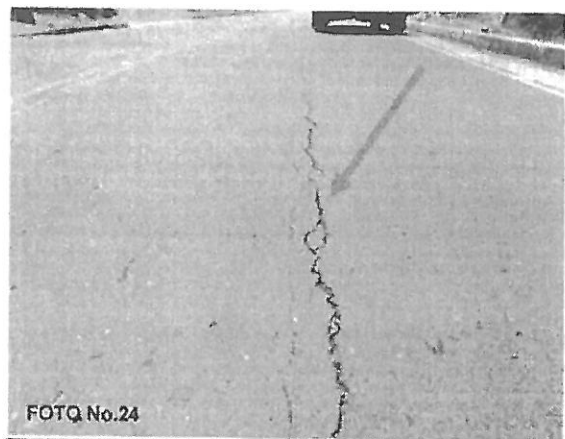
FOTO No. 24

11+0460 FISURAS LONGITUDINALES

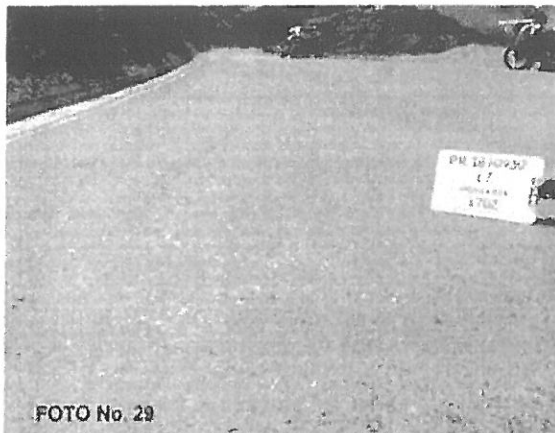
FOTO No. 29

18+0930. DESGASTE SUPERFICIAL

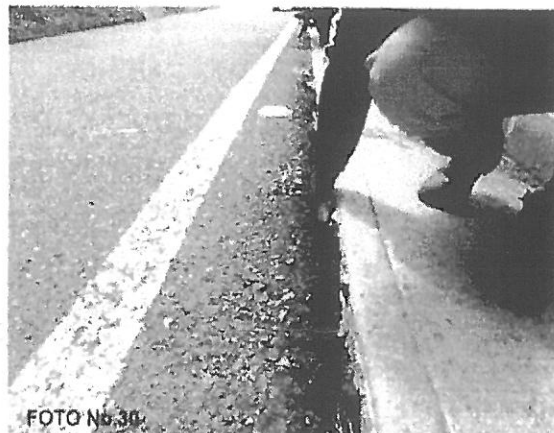
FOTO No. 30

20+0335 SEPARACION DE CUNETA

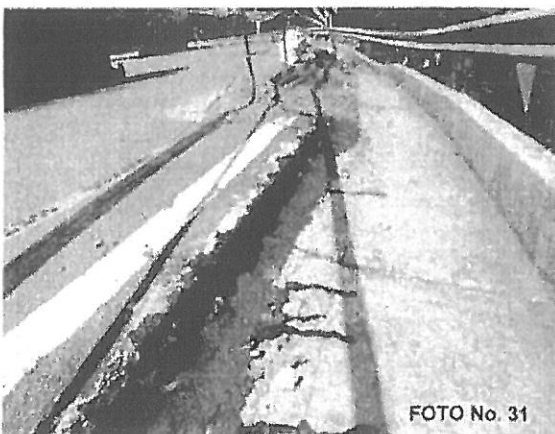
FOTO No. 31

22+0360. ASENTAMIENTO DE LA BANCA

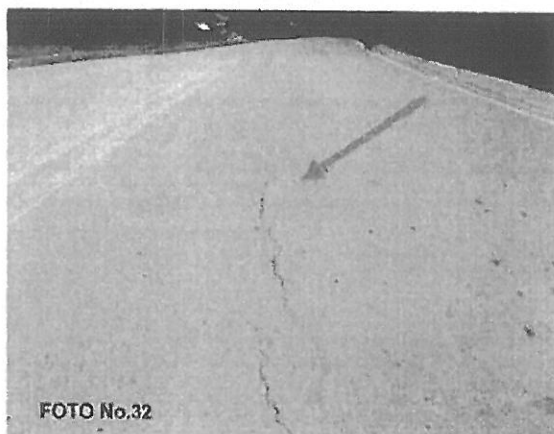
FOTO No. 32

25+0190 FISURAS LONGITUDINALES

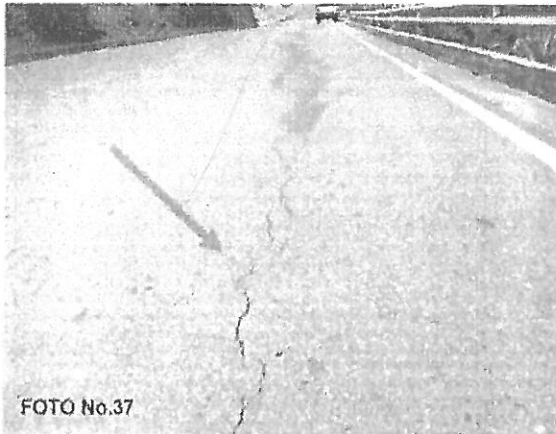
Es de mencionar que algunas fisuras de tipo longitudinal fueron selladas, con la aparición de nuevas fisuras, así como se hizo el relleno de separación de cunetas con asfalto, con incremento del daño.

33+0740 FISURAS LONGITUDINALES
(ANTERIORMENTE SELLADAS)

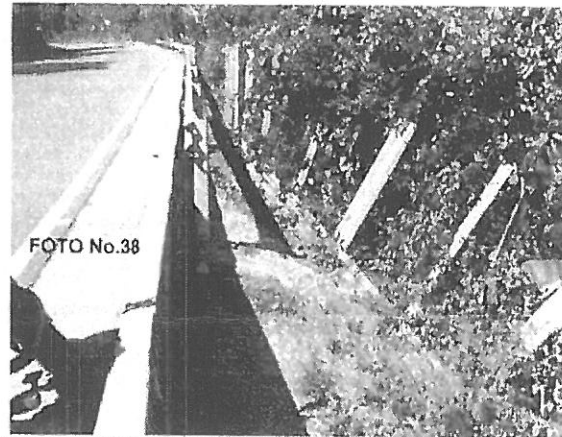
33+0840	ASENTAMIENTO BANCA	D	38

33+0840 INESTABILIDAD OBRA DE CONTENCION
