Referencia: CONTRATO No. 3820-13 - MEJORAMIENTO Y MANTENIMIENTO DE LA CARRETERA
TUQUERRES – SAMANIEGO RUTA 1702 DEPARTAMENTO DE NARIÑO – MODULO 1

Asunto: DAÑOS OBRAS CORREDOR VIAL TUQUERRES SAMANIEGO

REGISTRO FOTOGRAFICO VISITA 20 A 25 DE MAYO DE 2017

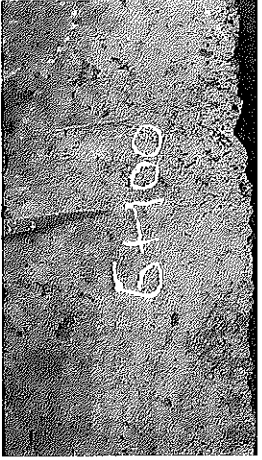
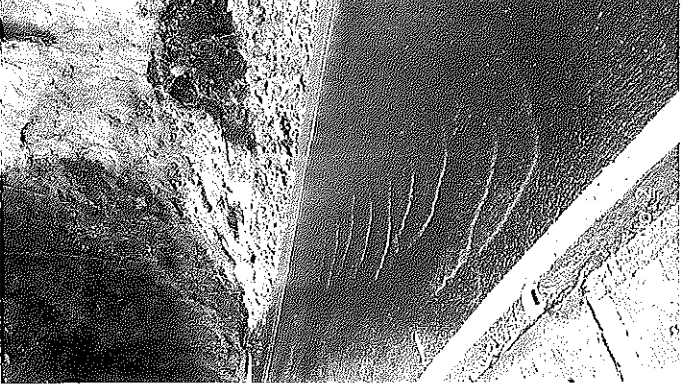
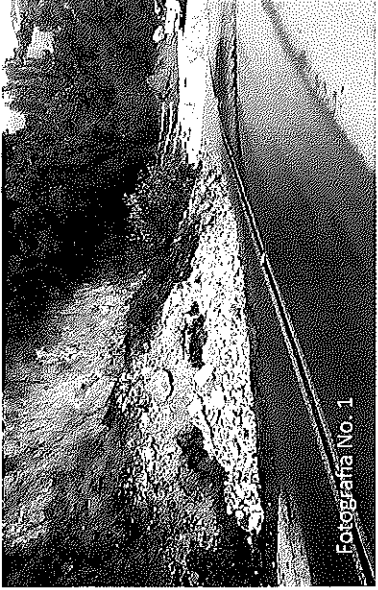
Fotografías No 1 Material de derrumbe colmatando las cunetas y carpeta asfáltica
Fotografías No 2 Flujo de agua sobre Carpeta asfáltica producto de colmatación de cunetas

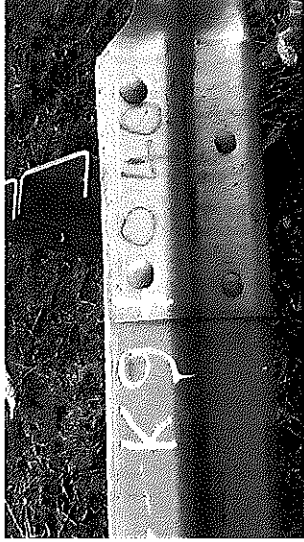
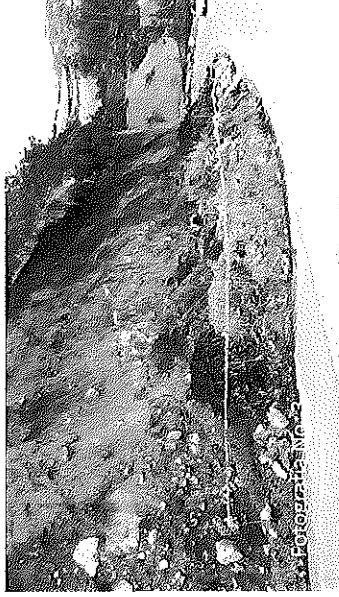
Fotografías No 3 Material de derrumbe colmatando las cunetas y afectando la carpeta asfáltica

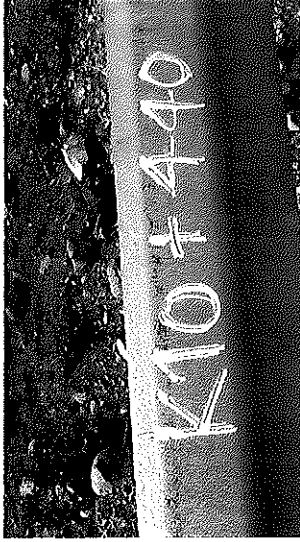
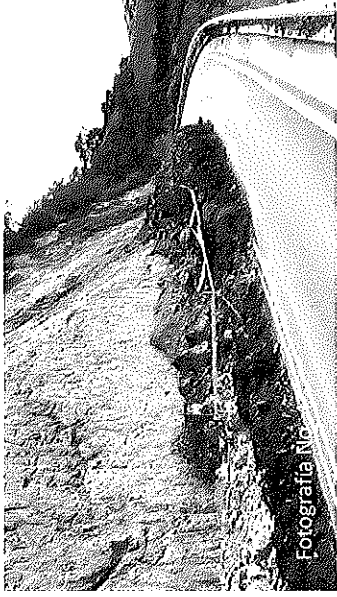
Fotografías No 4 Material de derrumbe colmatando las cunetas obstruyendo la vía y afectando la carpeta asfáltica

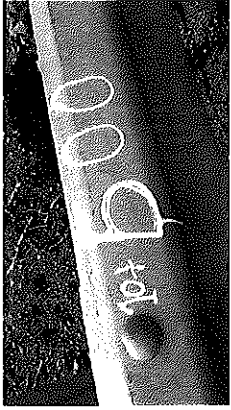
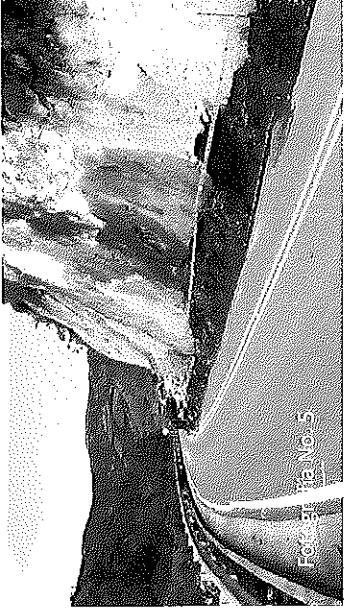
Fotografías No 5 Material de derrumbe colmatando las cunetas y afectando las carpeta asfáltica, flujo de agua sobre carpeta por obstrucción de cunetas

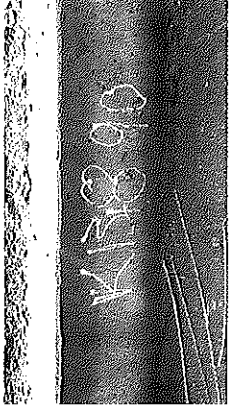
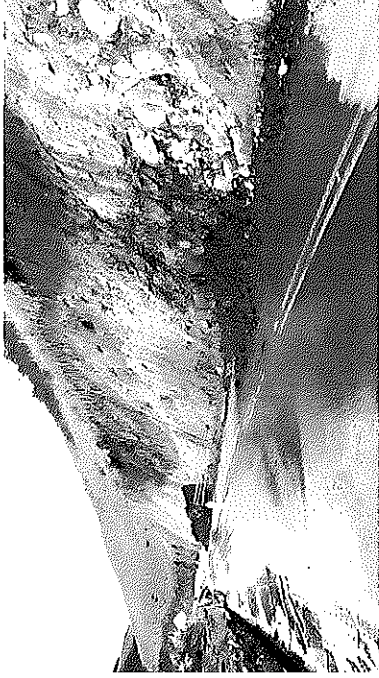
Fotografía No 6 Material de derrumbe colmatando las cunetas y desgaste prematuro de la carpeta asfáltica por flujo de agua sobre vía

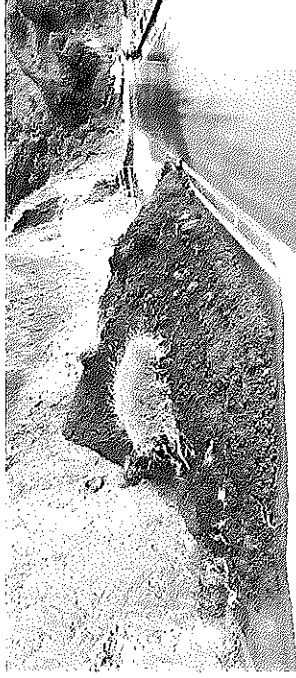
Fotografía No 7 Material de derrumbe colmatando las cunetas obstruyendo la vía y afectando la carpeta asfáltica por desgaste prematuro producto de constante flujo de agua sobre la carpeta

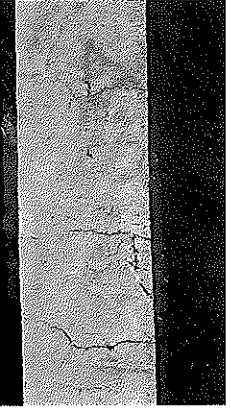
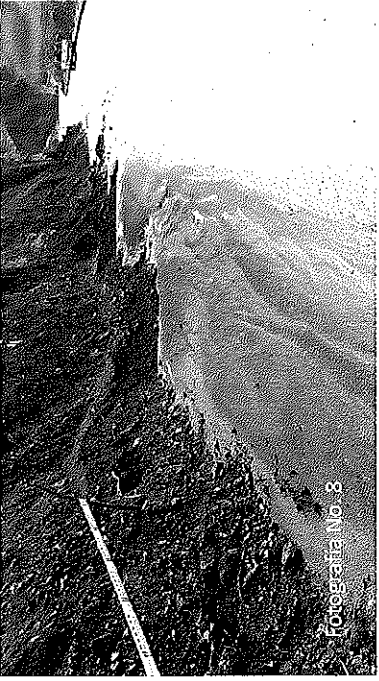
Fotografía No 8 Material de derrumbe colmatando las cunetas y desgaste prematuro de la carpeta asfáltica por flujo de agua sobre la misma

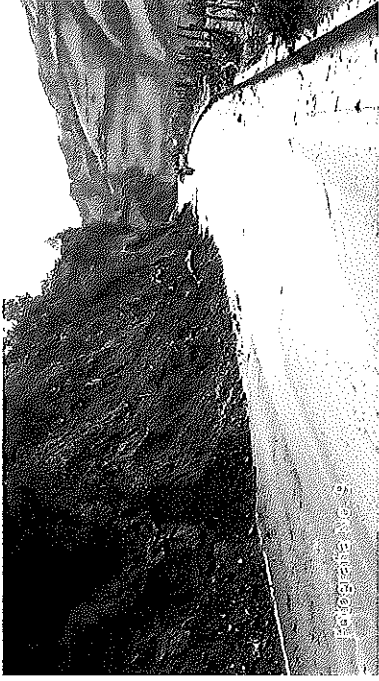
Fotografía No 9 Material de derrumbe colmatando las cunetas y desgaste prematuro de la carpeta asfáltica

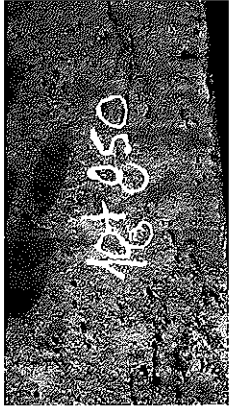
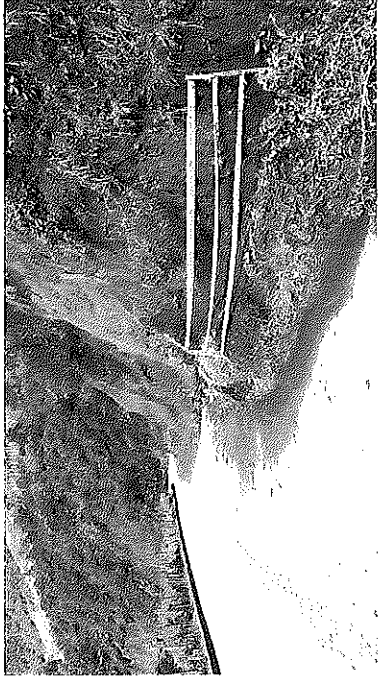
Fotografía No 9 Material de derrumbe colmatando las cunetas obstruyendo la vía y afectando la carpeta asfáltica, desgaste prematuro de la misma

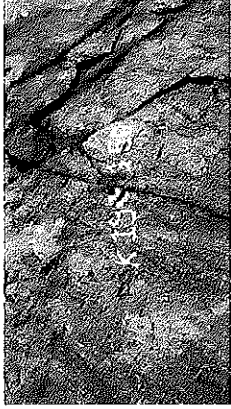
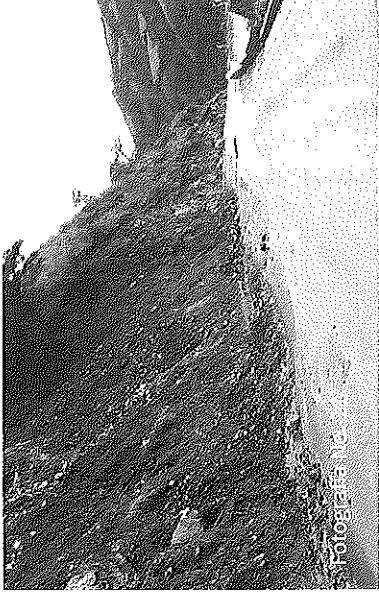
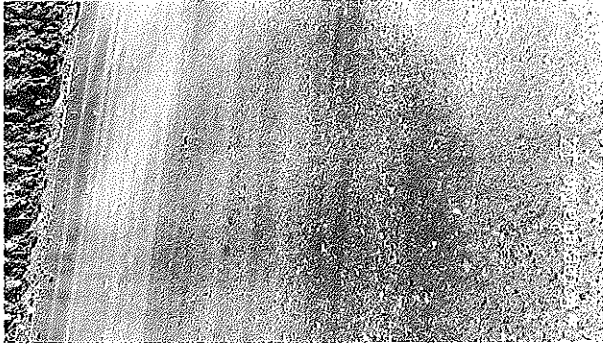
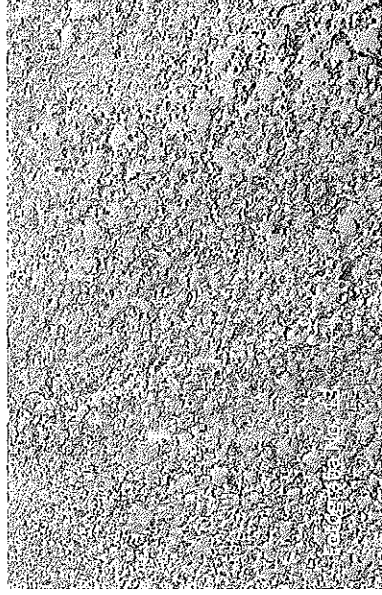
Fotografías No 10, 11 y 12 Material de derrumbe colmatando las cunetas y desgaste prematuro de la carpeta asfáltica por flujo de agua sobre la misma

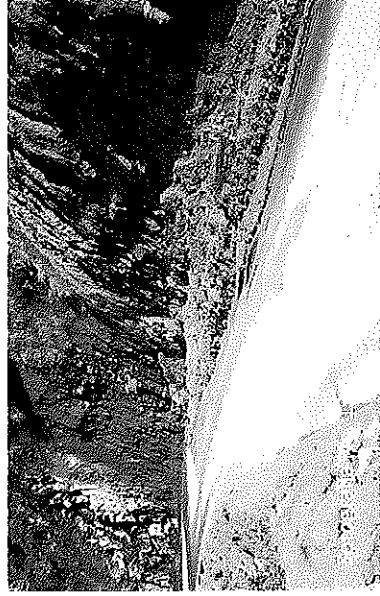
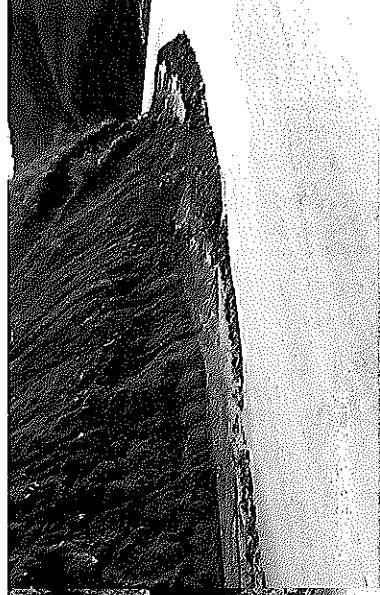
Fotografía No 13 y 14 Material de derrumbe colmatando las cunetas y desgaste prematuro de la carpeta asfáltica por combinación de a material arcilloso con flujo de agua

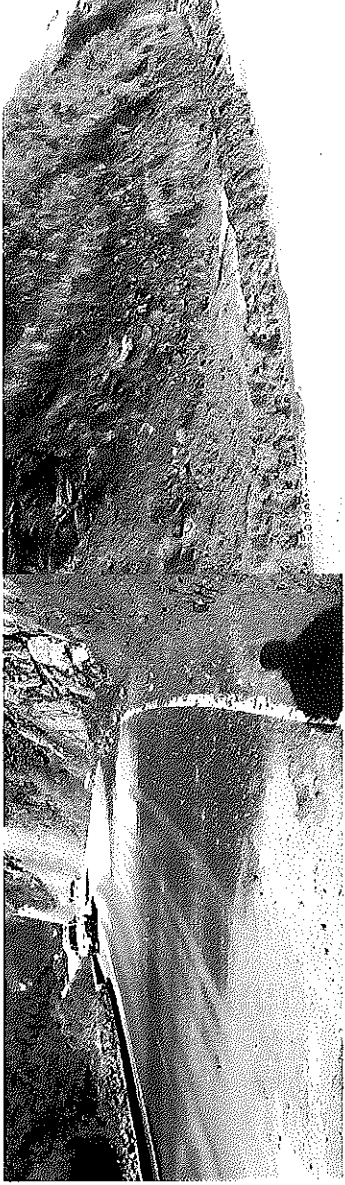
Fotografía No 15 Material arcilloso de derrumbe colmatando las cunetas y desgaste prematuro de la carpeta asfáltica por flujo de agua y material arcilloso sobre la misma

Fotografía No 16 Material arcilloso de derrumbe colmatando las cunetas y carpeta asfáltica

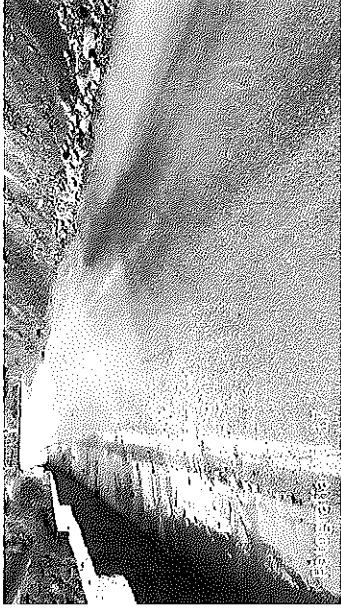
Fotografía No 17 Material de derrumbe colmatando las cunetas y desgaste prematuro de la carpeta asfáltica por presencia de agua sobre la misma, producto de la obstrucción de la cuneta

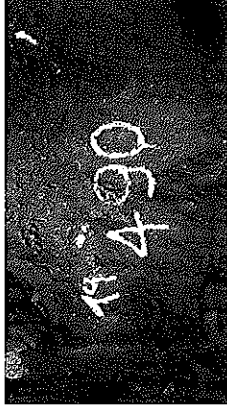
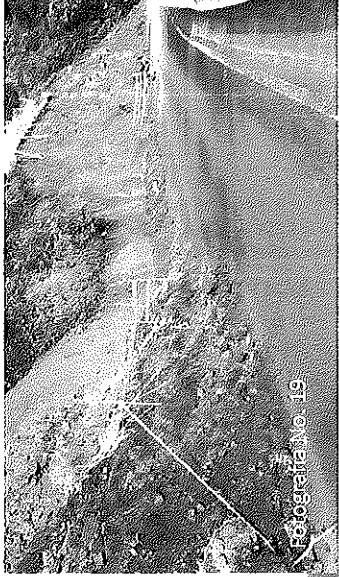
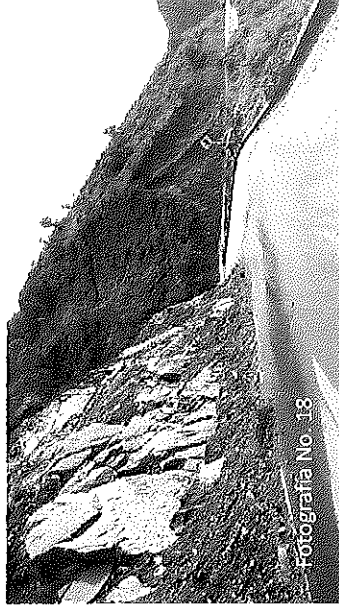
Fotografías No 18 y 19 Material de derrumbe colmatando las cunetas obstruyendo la vía y afectando la carpeta asfáltica, desgaste prematuro de la misma. Presencia de flujo de agua y material de derrumbe sobre la carpeta asfáltica, generando desgaste prematuro de la misma

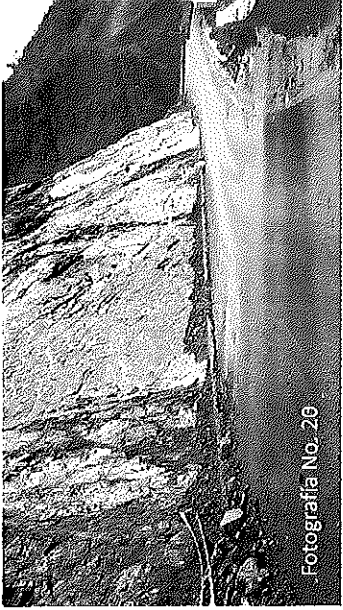
Fotografía No. 20

Fotografía No 20 Material de derrumbe colmatando las cunetas y desgaste prematuro de la carpeta asfáltica por flujo de agua y material sobre la misma

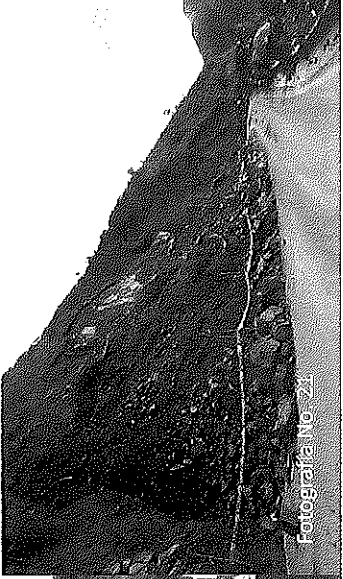
Fotografía No. 21

Fotografía No 21 Material de derrumbe obstruyendo cunetas y vía

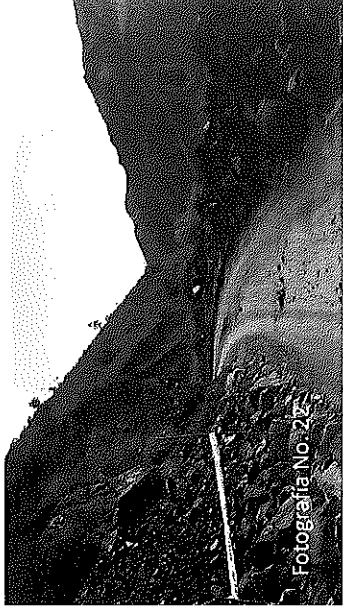
Fotografía No. 22

Fotografía No 22 Material de derrumbe colmatando las cunetas a ambos lados de la vía y desgaste prematuro de la carpeta asfáltica

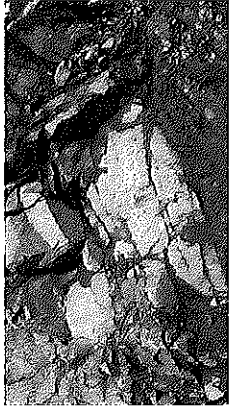
Fotografía No 23 Material arcilloso de derrumbe colmatando las cunetas y vía. Hay presencia de agua y material arcilloso sobre la carpeta asfáltica originando desgaste prematuro de la misma

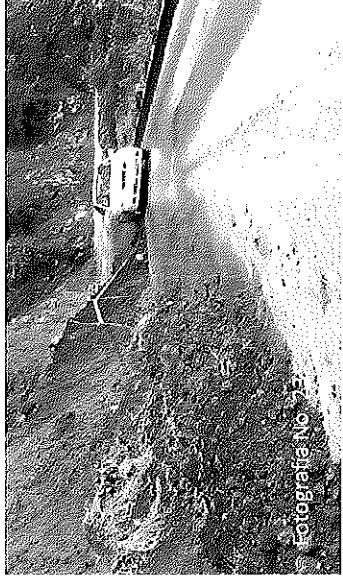
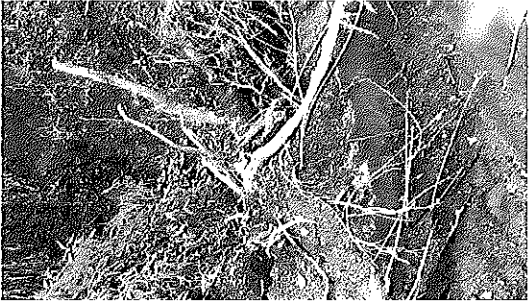
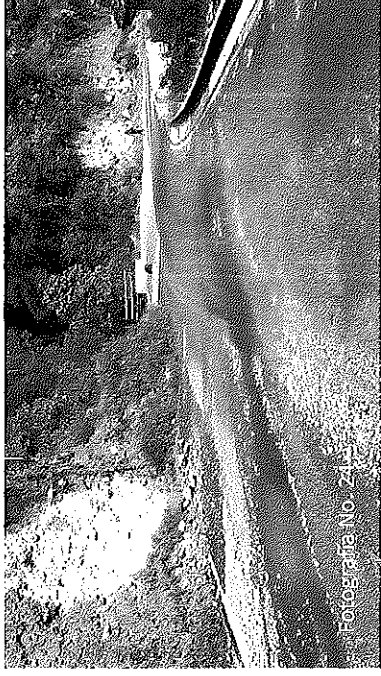
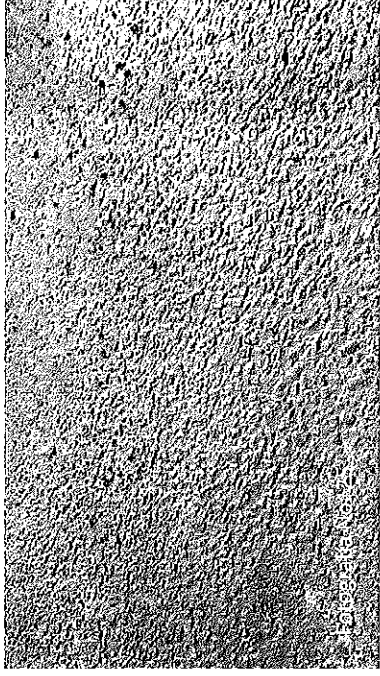
Fotografía No. 24

Fotografía No 24 Material de derrumbe colmatando las cunetas y desgaste prematuro de la carpeta asfáltica por flujo de agua y material sobre la misma

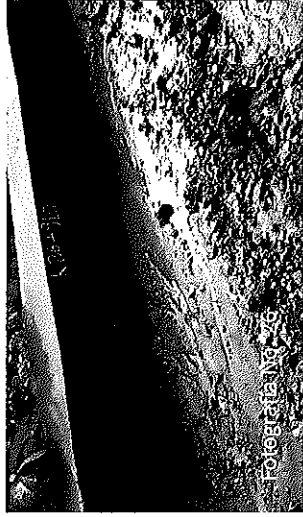
Fotografía No. 25

Fotografía No 25 Carpeta asfáltica con desgaste prematuro por efectos del constante flujo de agua sobre la misma, producto de la obstrucción de la cuneta

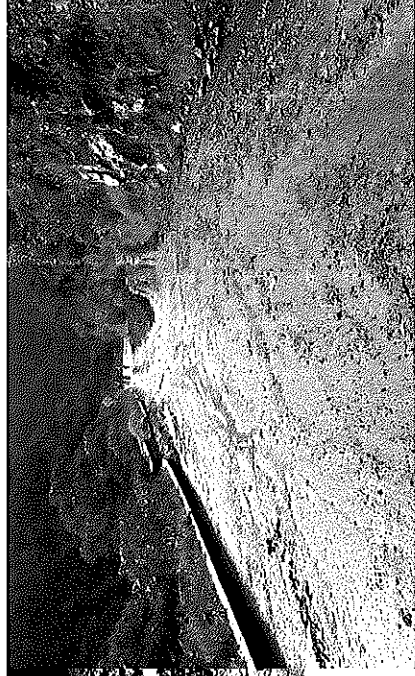
3. En el sector comprendido en el PR26+910, las obras tales como cunetas en concreto ubicadas a ambos costados de la vía, la Carpeta asfáltica, señales verticales, demarcación vial y tachas, lamentablemente fueron totalmente afectadas como consecuencia de un derrumbe presentado en dicho sector (causa extraña) el cual se derivó de la ola invernal, tal como se puede apreciar en las fotografías 26 a 31, las cuales se anexan a la presente comunicación.

Fotografía No 26 Material de derrumbe colmatando la cuneta

Fotografía No 27 Material de derrumbe sobre la carpeta asfáltica, obstrucción de las cunetas originando que la carpeta asfáltica tenga presencia constante de flujo de agua.

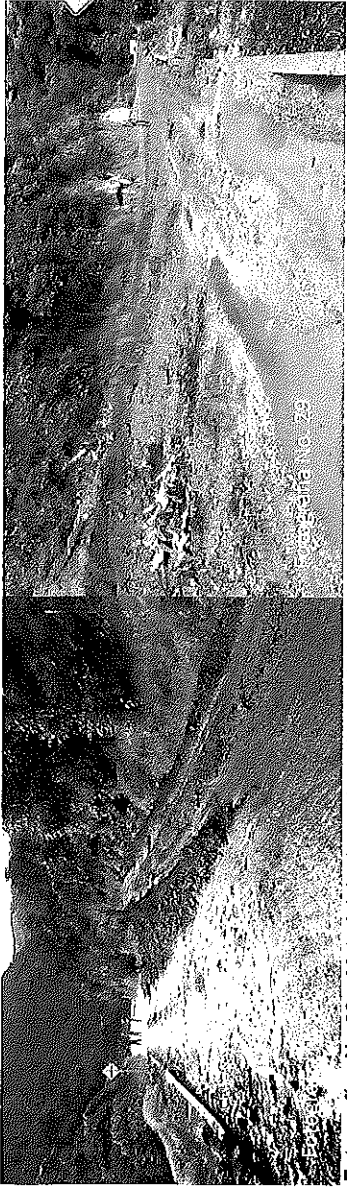
Fotografías No 28 Material de derrumbe colmatando las cunetas y la totalidad de la vía, originado desgaste total de la carpeta asfáltica

Fotografías No 29 Presencia de material de derrumbe sobre la vía, colmatando cunetas, presencia de agua y material sobre la carpeta originando daños prematuros a la misma

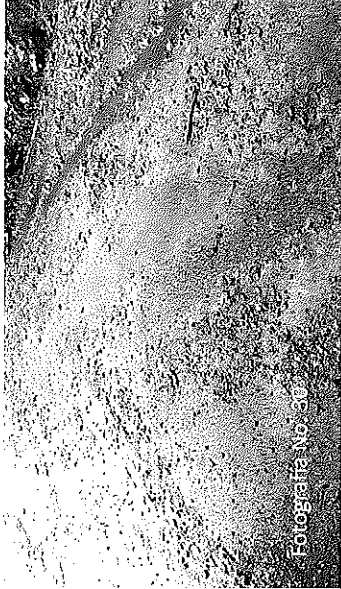
Fotografías No 30 Material de derrumbe sobre la carpeta asfáltica

Fotografías No 31 Evidencia de desgaste prematuro de la carpeta asfáltica por presencia de agua y material de derrumbe

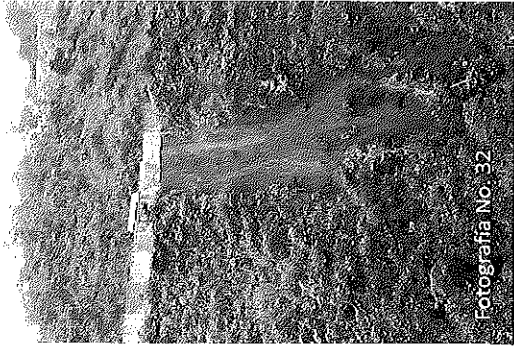
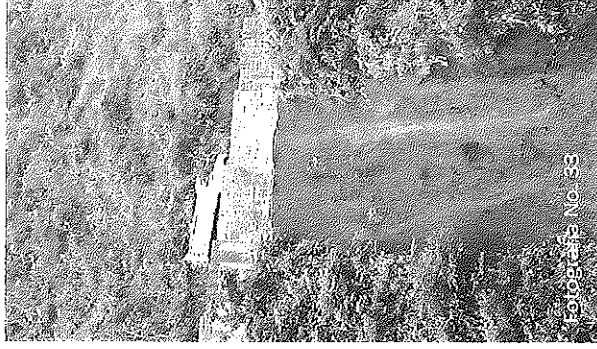
5. En el Sector PR 19+200 MD, el muro en concreto reforzado construido por ConcaV S.A, se esta viendo afectado por la oleada invernal que persiste en la zona, situación que ha originado movimientos de masa sobre el talud, donde se encuentra la cimentación de dicho muro, tal como se puede evidenciar en las fotografías No. 32 y 33. Los daños que pueda sufrir la cimentación, el muro en concreto y posteriormente la desestabilización de la

Fotografías No 32 y 33 Pr. 19+200 MD Derrumbe ocasionado por el invierno afectando el talud donde está ubicado el muro en concreto reforzado y a futuro puede ocasionar la desestabilización del mismo y daños a la estructura pavimento
