Consorcio Vial G-I

Referencia: Contrato de Interventoría No - 4224 de 2013, Interventoría de las obras de Mejoramiento y Mantenimiento de la Carretera Túquerres – Samaniego Ruta 1702, Departamento de Nariño.

Asunto: Respuesta oficio SRN 91310

A continuación se anexa informe de la visita de inspección realizada a las obras de mitigación que el contratista realizo en el mes de Mayo del presente año, para su conocimiento y fines pertinentes:

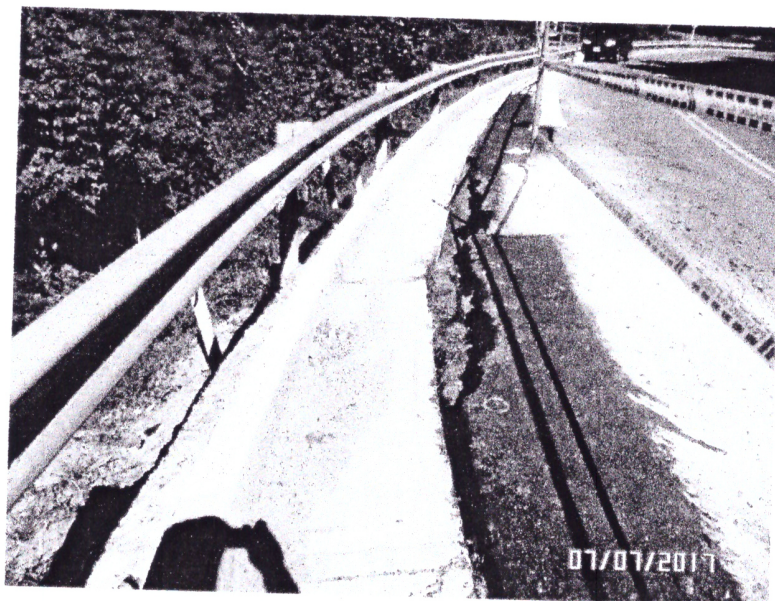
1. Se identificó asentamiento y agrietamiento de la zona donde se reparó la carpeta asfáltica, de igual manera se visualizó un asentamiento y deformación de la cuneta vial.

Es de aclarar que estos asentamientos probablemente son producto de una sobre saturación que el material granular que se encuentra por debajo de la estructura de pavimento, está sufriendo por parte del agua filtrante, también se visualiza una posible generación de falla tipo traslacional que se puede estar presentando en este sector, ya que aparte del asentamiento vertical, hay una separación horizontal entre la cuneta y el asfalto que igualmente se puede estar ocasionando por la época de lluvia que la zona está teniendo.

Fotografía 1. PR 22+400 Agrietamiento de Carpeta Asfáltica y Asentamiento de Cuneta
Vía Túquerres – Samaniego, MD.

Esta interventoría solicita realizar monitoreo y vigilancia bajo las alternativas y criterios que INVIAS mire conveniente a fin de que se pueda proyectar una obra de mitigación que satisfaga la problemática de la zona, también se recomienda realizar el adecuado y oportuno mantenimiento de cunetas y alcantarillado vial, ya que es evidente que hay una permanente influencia del agua, que sumada a la época de lluvia afectaron la estabilidad de la obra de mitigación realizada.

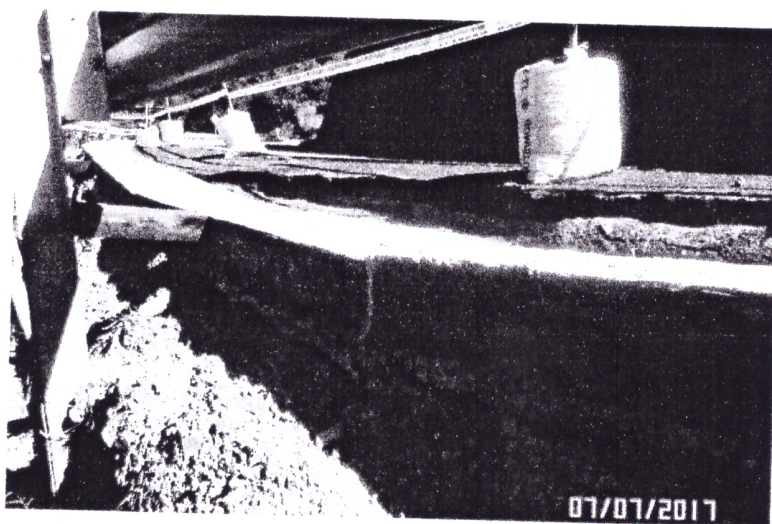
Fotografía 2. PR 22+400 Agrietamiento de Carpeta Asfáltica y Asentamiento de Cuneta
Vía Túquerres – Samaniego, MD.

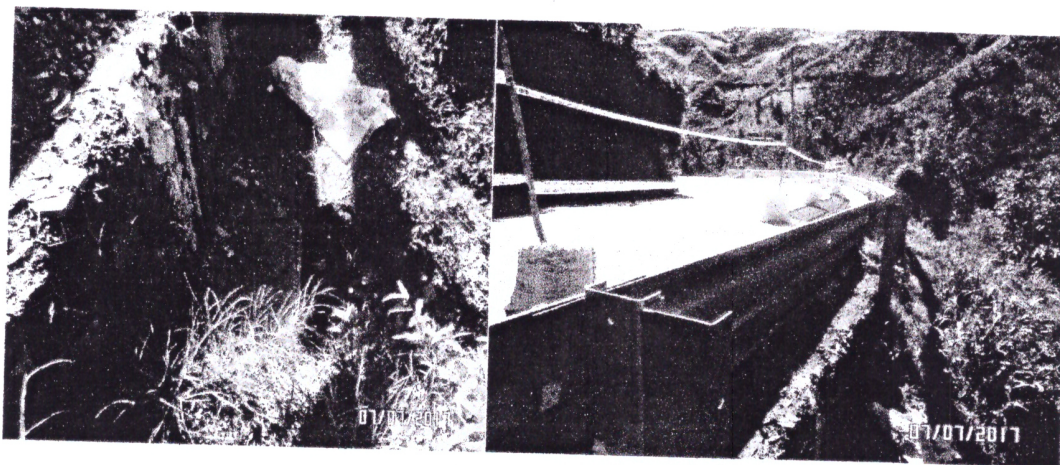
2. Se inspecciona muro de contención, y se visualiza que la estructura de contención se encuentra estable en su geometría, más presenta alteraciones en la zona de cimentación por los asentamiento que se han ocasionado debido a las alteraciones geomecánicas del suelo de fundación
3. Posteriormente se inspecciona las zapatas de refuerzo que fueron construidas para mitigar el empuje lateral a la obra de contención y para la adecuada localización de las defensas metálicas, de igual manera que las obras de contención estas zapatas de refuerzo se encuentran estables en su geometría pero sin embargo han estado sufriendo procesos de asentamiento debido a las alteraciones geomecánicas del suelo de fundación.

Verificando estas actividades de mitigación se puede observar que están sufriendo alteraciones producidas por agentes externos al proceso constructivo, ya que el asentamiento que se está dando en la zona es progresivo, lo cual puede conllevar al colapso de la estructura de contención, pérdida de defensas metálicas, señalización vertical etc. y afectación moderada a la banca vial.

Fotografía 3. PR 22+400 Zapatas de refuerzo y Defensas Metálicas
Vía Túquerres – Samaniego, MD.

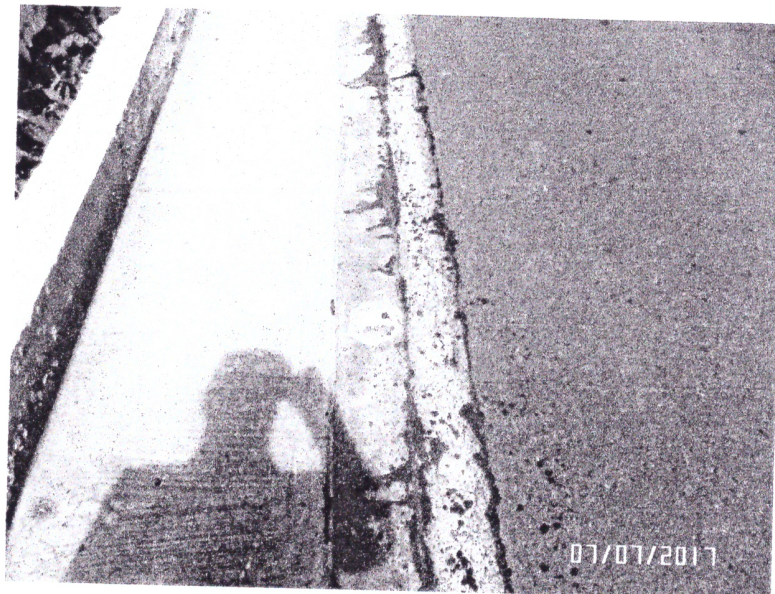
1. Se verifico agrietamiento de la zona donde se realizó actividades de sellado en la carpeta asfáltica, de igual manera se verifica un asentamiento de la cuneta vial.

En esta zona también se presentan asentamientos que muy posiblemente son producto de una sobre saturación del material granular que se encuentra debajo de la estructura de contención, lo que alteraría en cierta medida las características geomecánicas y de soporte de la base del muro Gavión, que dan como resultado deformaciones, agrietamiento de la carpeta asfáltica y asentamientos del muro de contención y cuneta vial, ya que es evidente que hay una permanente influencia del agua, que sumada a la época de lluvia afectan la estabilidad de la obra de mitigación realizada.

Fotografía 4. PR 27+350 Agrietamiento en Sellado vial-Vía Túquerres – Samaniego, MD.

Esta interventoría solicita realizar monitoreo y vigilancia bajo las alternativas y criterios que INVIAS mire conveniente y si es necesario proyectar una nueva obra de mitigación, también se recomienda realizar el adecuado y oportuno mantenimiento de cunetas y alcantarillado vial, ya que es evidente que hay una permanente influencia del agua, que sumada a la época de lluvia están afectando la estabilidad de la obra de mitigación realizada

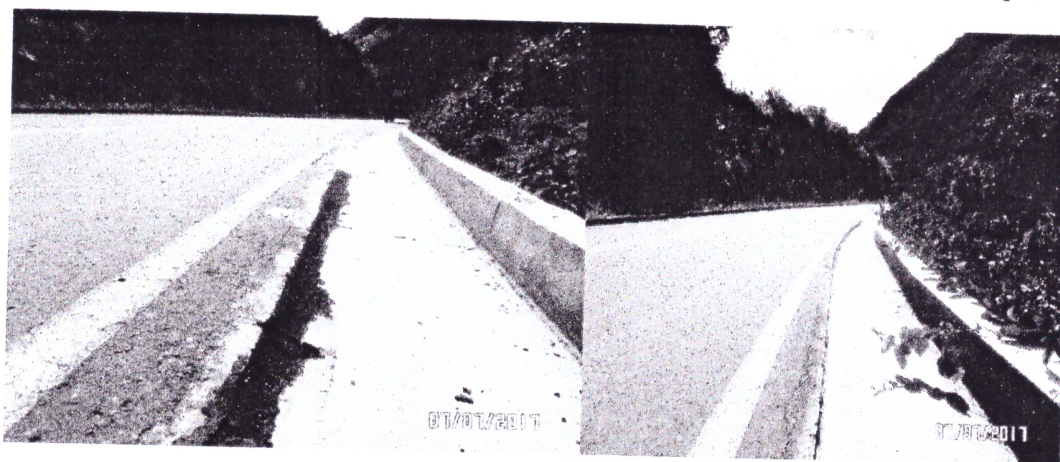
Fotografía 5. PR 27+350 Asentamiento cuneta vial-Vía Túquerres – Samaniego, MD.

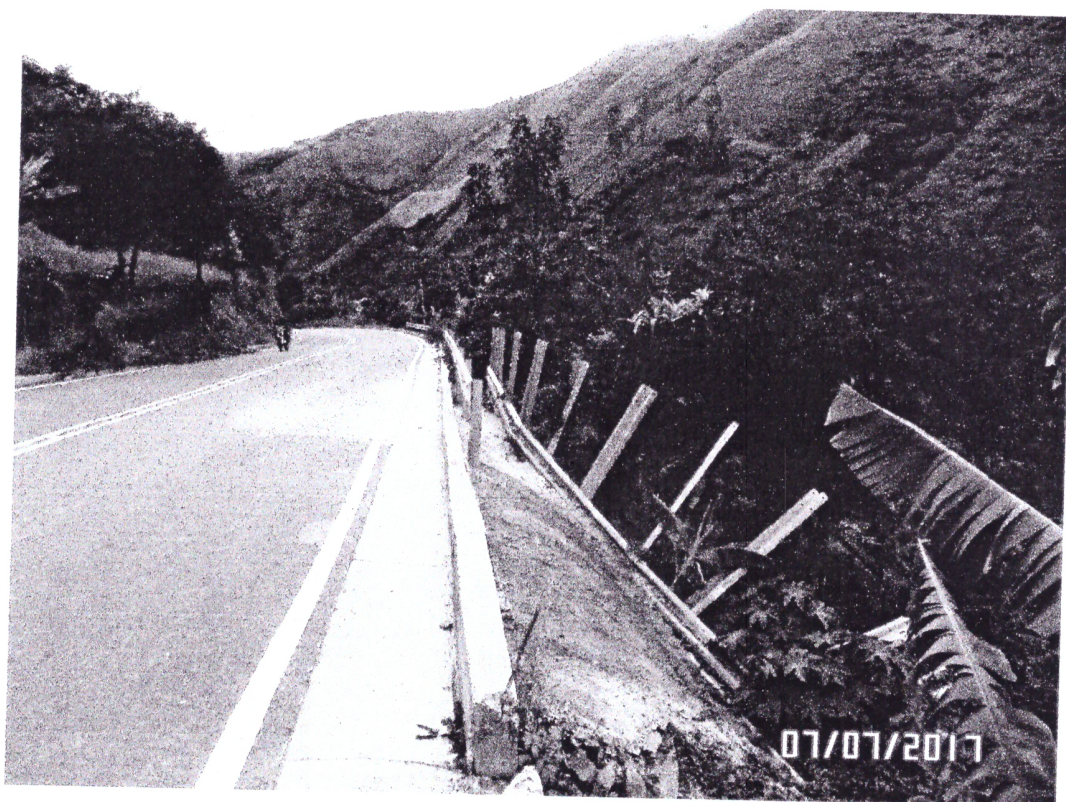
1. Se verificó las actividades de Mitigación, la estabilidad de relleno de cuneta vial, adecuación de pedestales para defensas metálicas, y se pudo apreciar la estabilidad de estas actividades, las cuales garantizan la permanencia de la banca vial y la adecuada colocación de las defensas metálicas

Cabe resaltar que los procesos de socavación fueron detonados por terceros como manifiesta el contratista producto del retiro de elementos metálicos que hacían parte de una trinchera, debido a esto se produjo una alteración de la zona de relleno que se sumó a época invernal en este sector.

Fotografía 6. PR 33+840 Estabilidad de cuneta vial.
Vía Túquerres – Samaniego, MD.

De acuerdo a lo anterior, esta interventoría verificó que las actividades de mitigación fueron realizadas por Conca S.A aproximadamente hace dos (2) meses, en el PR33+840, se evidencia estabilidad de las obras, se sugiere realizar seguimiento y vigilancia puesto que este sector fue objeto de actos vandálicos que sumados a la época de lluvia llevaron a la inestabilidad de la obra.

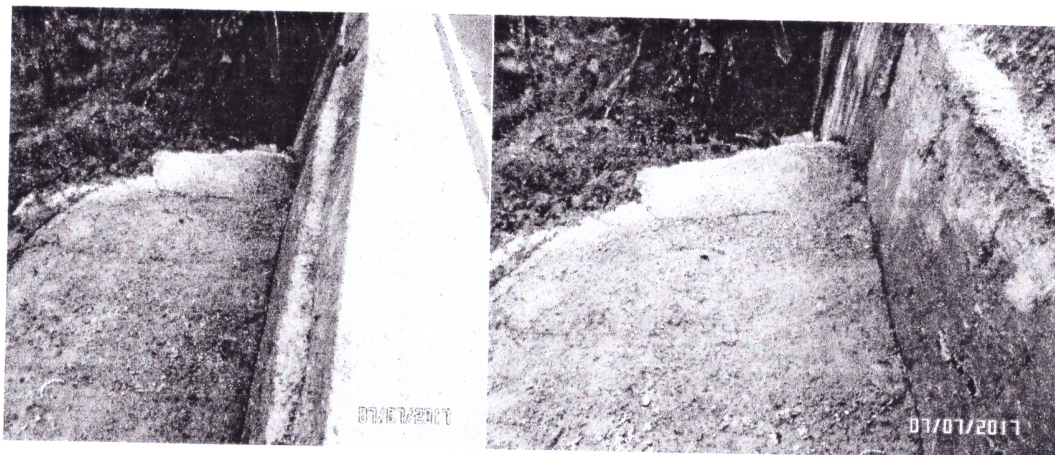
Fotografía 7. PR 33+840 Mejoramiento de Rellano de Cuneta Vial.
Vía Túquerres – Samaniego, MD.

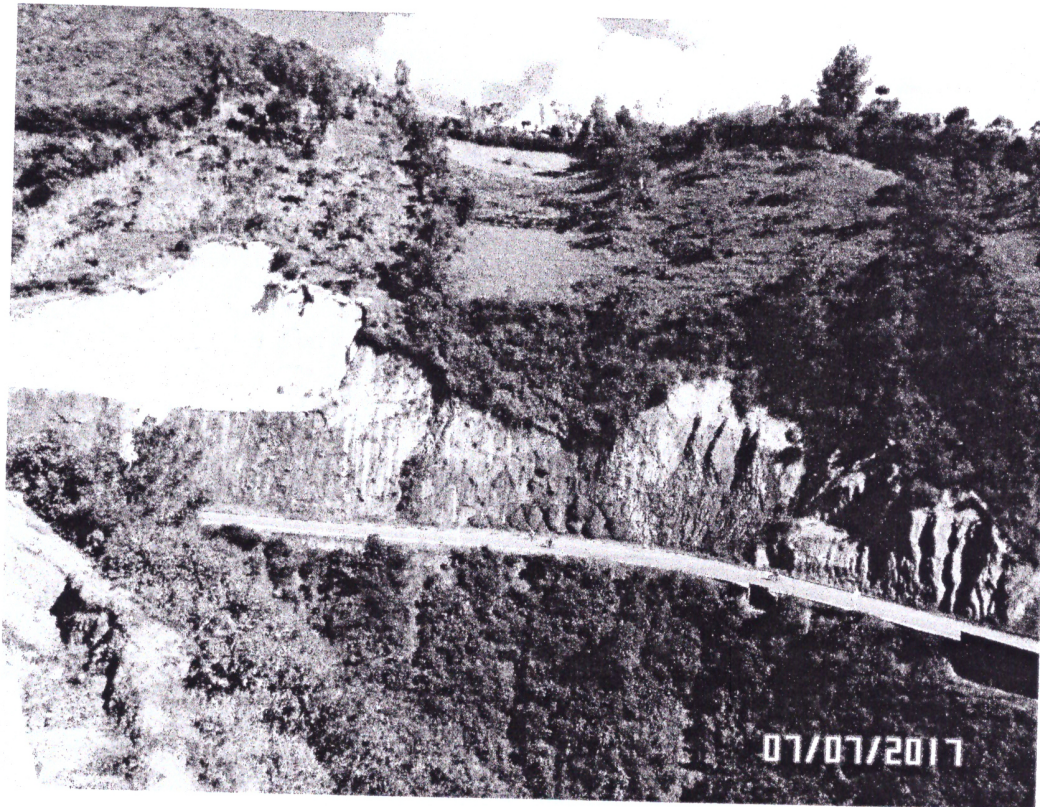
Esta interventoría realizó recorrido en PR 21+180, en donde se observó el estado de los anclajes y la instalación de la malla triple torsión de la zona de estabilidad de talud, posteriormente se verificó que los anclajes se encuentran en buen estado, y que hay una sobrecarga de material en uno de los sectores de instalación de la malla triple torsión, producto de las constantes actividades de inestabilidad geológica de la zona.

Fotografía 8. PR 21+180 Panorámica Zona de Estabilidad de Talud-Malla Triple Torsión Vía Túquerres – Samaniego, MI.

Cabe resaltar que la función de la malla triple torsión es de soporte, y encapsulación de una cierta cantidad de material que se pueda desprender en la zona de estabilidad de talud, mas no el de un confinamiento total como lo haría un concreto lanzado, por lo tanto esta interventoría recomienda realizar las actividades de mantenimiento y reparación en esta zona a quien corresponda, puesto que se está presentando ruptura de la malla triple torsión.

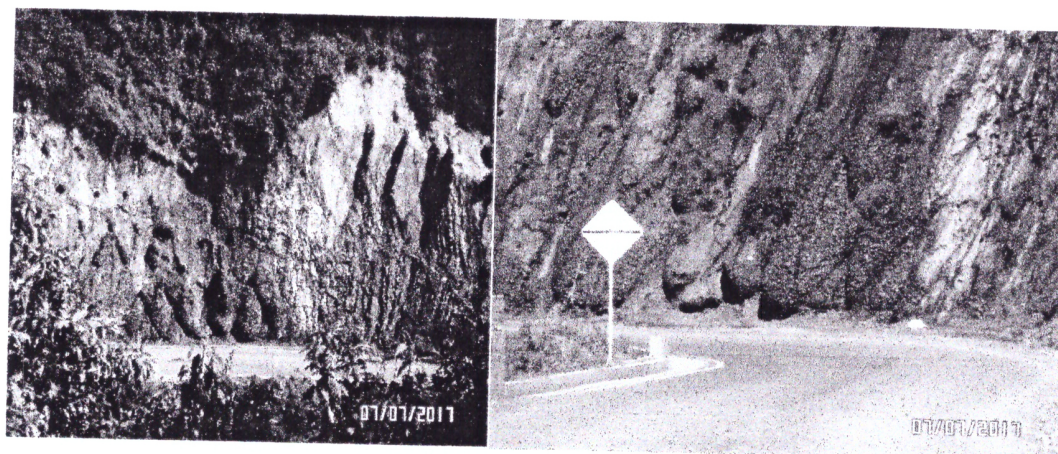
Fotografía 9. PR 21+180 Estado de Malla Triple Torsión-Vía Túquerres – Samaniego, MI.

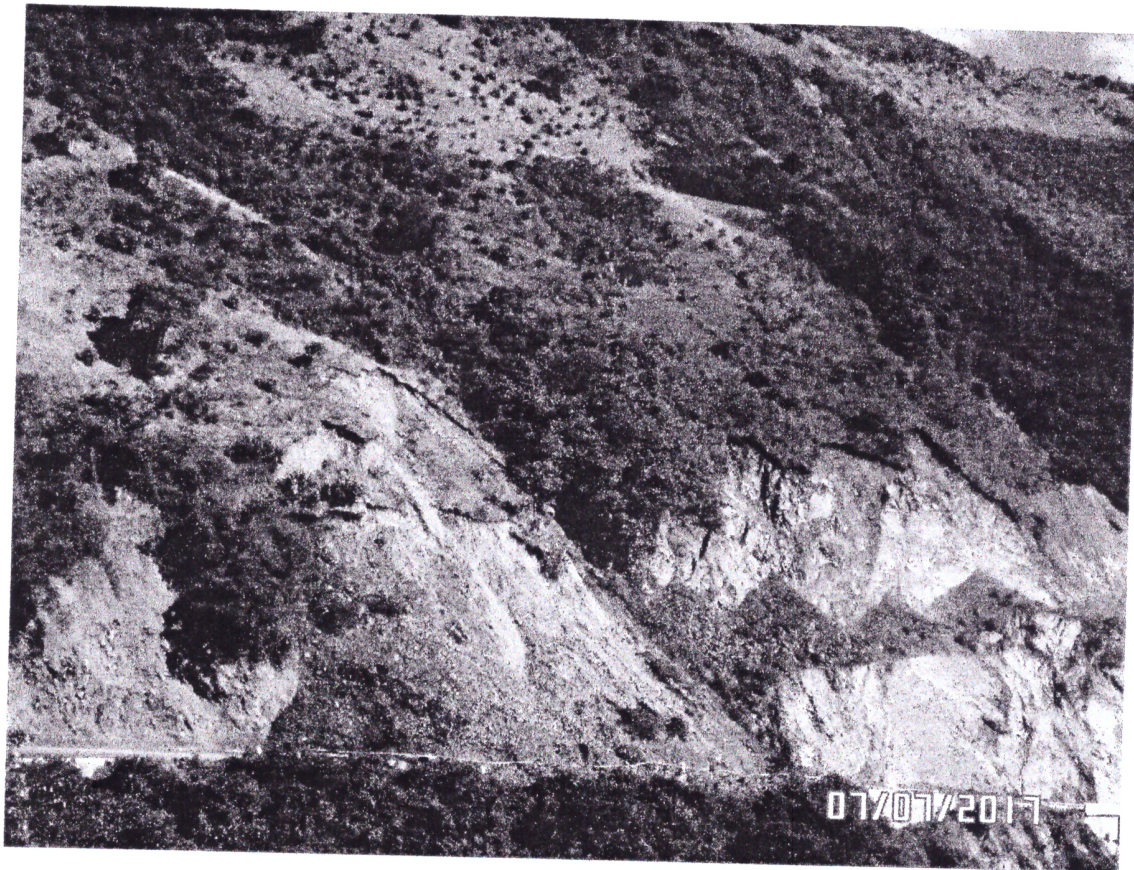
En estos dos sectores es donde se ha producido cierres totales puesto que los volúmenes de material que se han desprendido han sido muy grandes, y han dejado daños tanto en la estructura de pavimento asfáltico, cunetas viales, alcantarillado vial, señalización vertical, señalización horizontal, y defensas metálicas.

Fotografía 10. PR 19+800 Panorámica Deslizamiento Vial - Sector Guasy
Vía Túquerres – Samaniego.

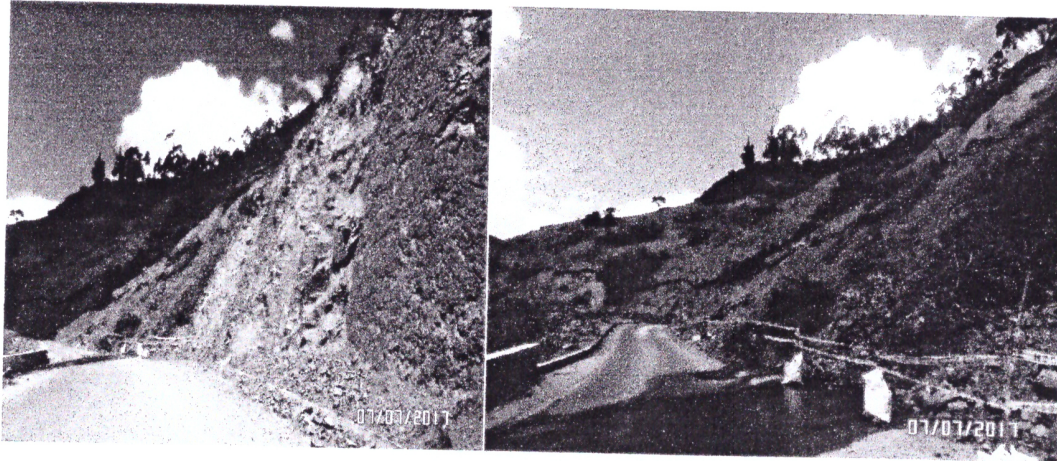
Fotografía 11. PR 27+840 Afectación Banca Vial-Defensas Metalizas etc.
Vía Túquerres – Samaniego.

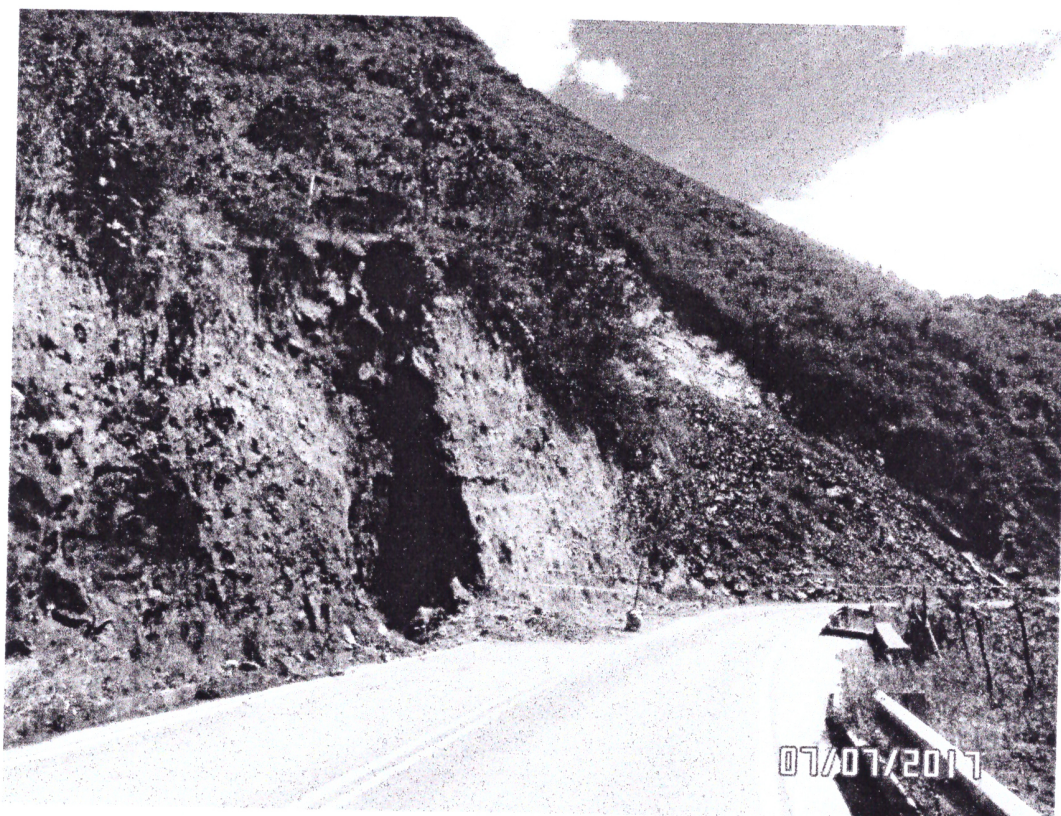
Fotografía 12. PR 27+840 Panorámica Deslizamiento Vial -.-Sector Chagües
Vía Túquerres – Samaniego.

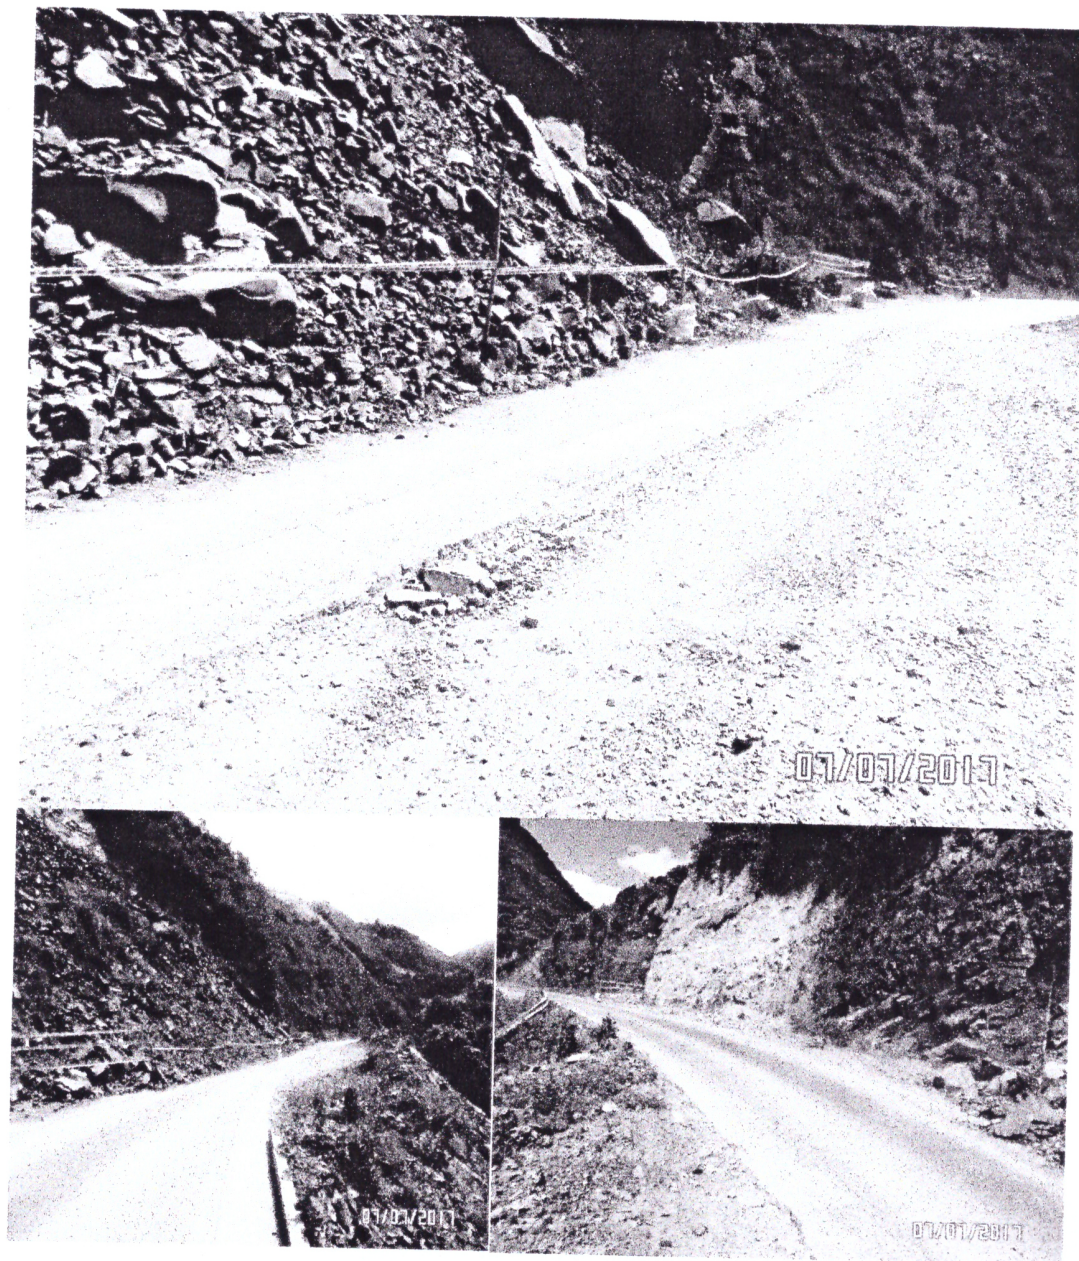
Fotografía 13. PR 27+840 Afectación Banca Vial-Defensas Metalizas etc.
Vía Túquerres – Samaniego.

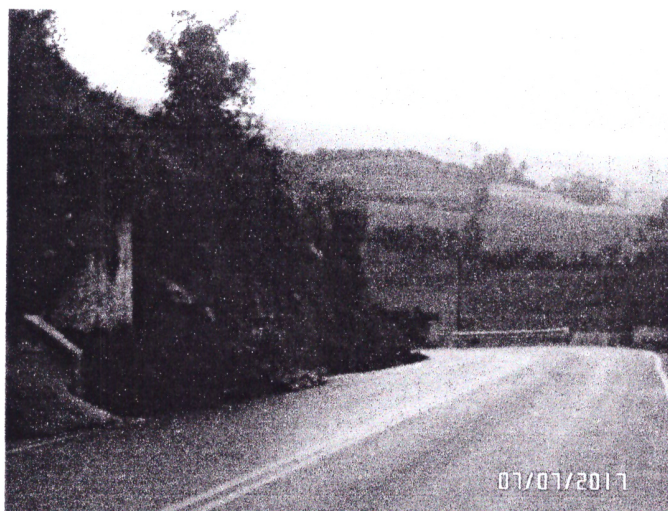
Se anexa algunos sectores del corredor vial, donde se encuentra obstrucción de cuneta vial a consecuencia de desprendimiento de material de talud.

Fotografía 14. PR 05+380 Deslizamiento Vial - Vía Túquerres – Samaniego.

Recomendamos realizar el mantenimiento periódico del corredor vial al ente que corresponda realizar esta actividad e informamos que la vida útil de una obra vial, depende en un gran porcentaje de las obras hidráulicas, las cuales deben garantizar un adecuado transporte de flujos de agua; estas obras se están viendo afectados por estancamientos, asentamientos producto de los derrumbes y a su vez originando el deterioro prematuro en el pavimento asfáltico.

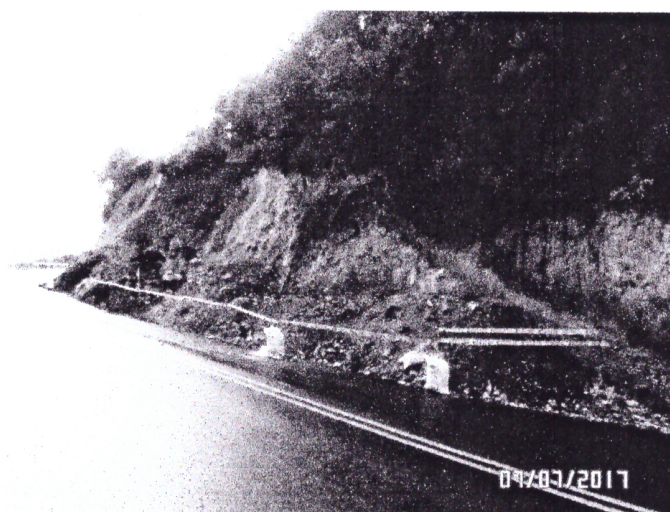
Fotografía 15. PR 09+190 Deslizamiento Vial - Vía Túquerres – Samaniego.

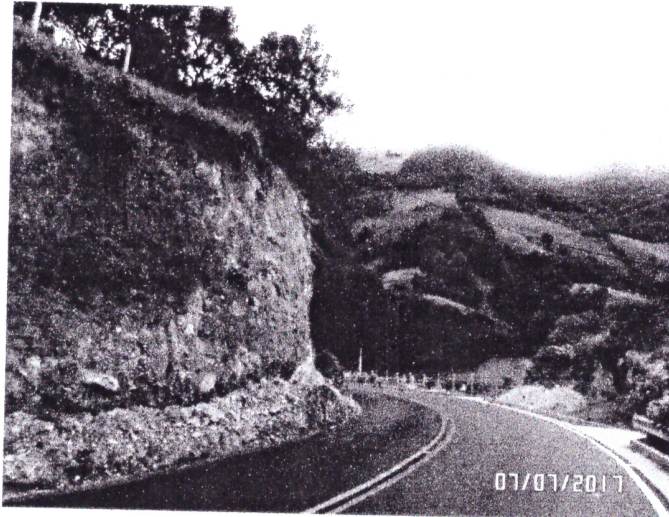
Fotografía 16. PR 11+390 Deslizamiento Vial - Vía Túquerres – Samaniego.

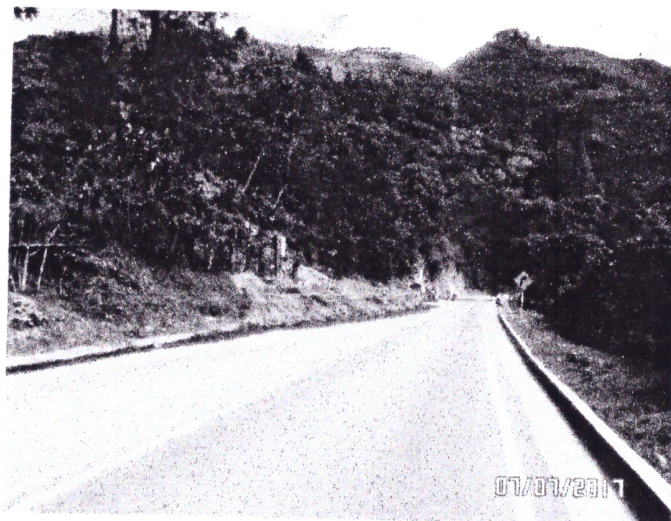
Fotografía 17. PR 26+890 Deslizamiento Vial - Vía Túquerres – Samaniego.

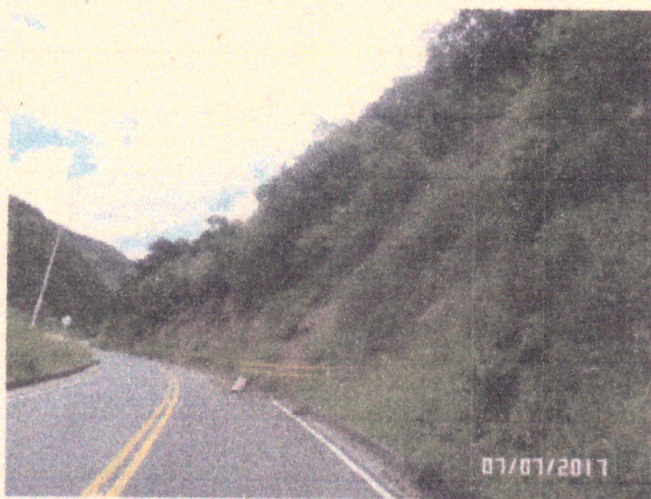
Fotografía 18. PR 33+840 Deslizamiento Vial - Vía Túquerres – Samaniego.
