**INFORME VISITA TÉCNICA GEOTECNIA – PUNTOS: PR 27+350, PR 33+8940 Y PR 21+180 EN LA  
VÍA TÚQUERRES – SAMANIEGO EN EL DEPARTAMENTO DE NARIÑO**

**ALVARO CAMILO BRAVO LOPEZ  
INGENIERO CIVIL – MAGISTER EN INGENIERIA CIVIL - GEOTECNIA**

**BOGOTÁ D.C, ENERO DE 2018**

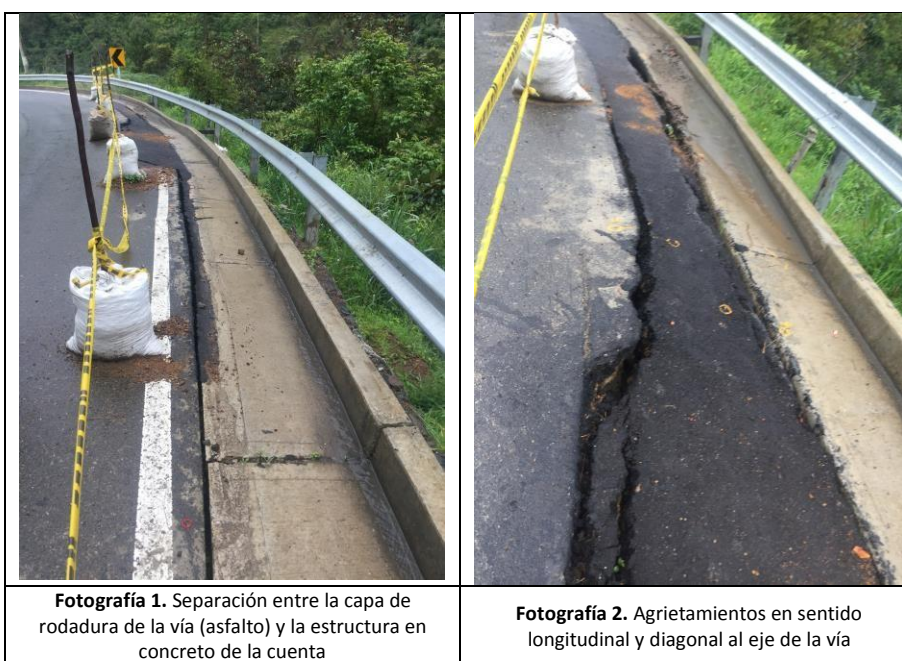
Con base en la inspección visual realizada al momento de la visita técnica, se evidenció la presencia de separación entre la capa de rodadura de la vía (asfalto) y la estructura en concreto de la cuenta,

con una abertura de entre 2.5 cm y 3.5 cm en una longitud cercana a los 10 mt (Ver Fotografía 1) , de igual manera la presencia de agrietamientos en sentido longitudinal y diagonal al eje de la vía con aberturas de entre 5 cm y 15 cm, en una longitud cercana a los 15 mt (Ver Fotografía 2); afectaciones posiblemente asociadas con la pérdida por lavado del material de fundación de la cuneta y de los materiales que conforman la estructura del pavimento de la vía.

- Evaluar la posibilidad de restringir en el corredor vial evaluado, para el paso vehicular a un (1) carril, permitiendo temporalmente el tránsito de vehículos livianos, con el objeto de generar el menor impacto en la zona por cargas dinámicas y no interrumpir la comunicación entre las poblaciones inmediatamente cercanas.
- Se recomienda llevar a cabo labores de reconfiguración de la estructura de pavimento y de implementación de sistemas para la captación, manejo y disposición de flujos de escorrentía superficial y subsuperficial en el área de estudio.

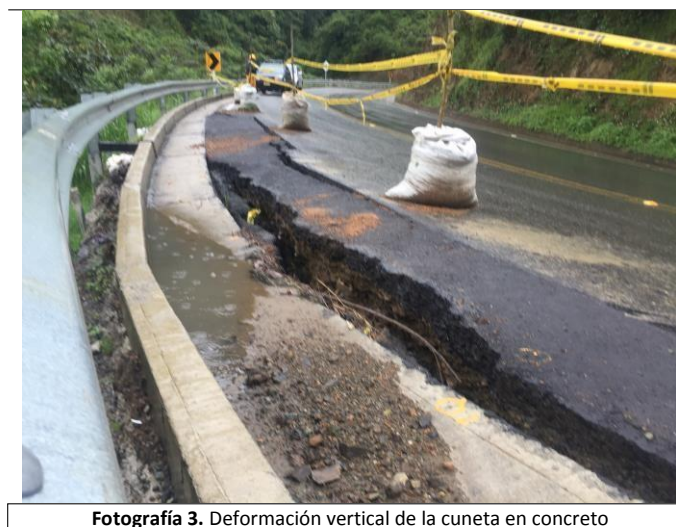
**Fotografía 3.** Deformación vertical de la cuneta en concreto

De igual manera, con base en la inspección visual se evidenció la deformación vertical de la cuneta en concreto, afectación del orden de los 7cm que favorece la infiltración de flujos superficiales captados por dicha estructura, hacia su propio material de fundación y la estructura misma del pavimento (Ver Fotografía 3); afectación posiblemente asociadas con la pérdida por lavado del material de fundación de la cuneta y de los materiales que conforman la estructura del pavimento de la vía.

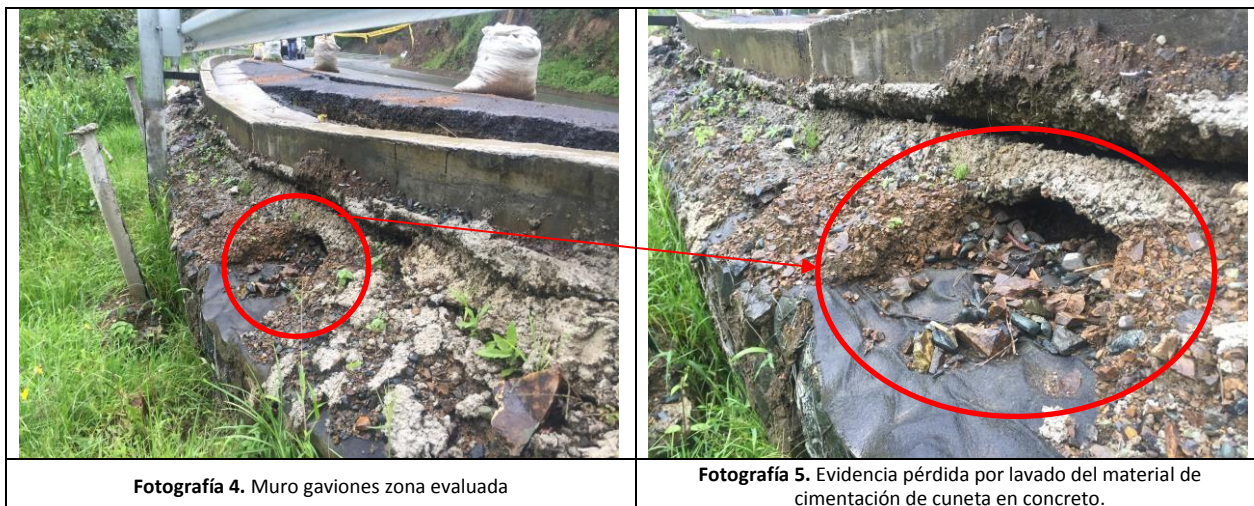
Adicionalmente, con base en la inspección visual realizada, se evidenció la existencia de un muro en gaviones, estructura localizada al costado derecho (oriental) del área evaluada, estructura de un (1) nivel, con una longitud de aproximadamente 20 mt, sobre la cual se encuentra emplazada la cuneta en concreto descrita previamente; cabe tener en cuenta que al momento de la visita técnica, el muro en gaviones no evidencia afectación en su condiciones de estabilidad, funcionalidad y seguridad, dado que no presenta deformaciones considerables de tipo horizontal ni vertical, salvo algunos puntos donde se presenta pérdida de material de cimentación de la cuneta en concreto (Ver Fotografía 4) (Ver Fotografía 5).

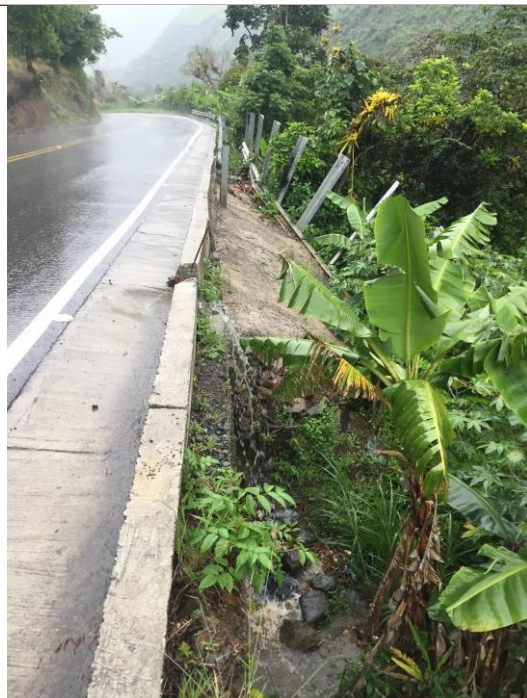
Con base en la inspección visual realizada al momento de la visita técnica, se evidenció la presencia de una estructura tipo trincho metálico conformada un (1) elemento horizontal y seis (6) elementos verticales separados aproximadamente cada 1.5 mt, la estructura en comento se encuentra construida en material de metálico de barreras viales horizontales; cabe destacar que dicha estructura, si bien presenta leve pérdida de verticalidad, no ejerce funciones de medida de contención ni de estabilización para las estructuras aledañas, situación por la cual, la afectación mencionada, no constituye una afectación a las condiciones de estabilidad, funcionamiento y seguridad de la vía evaluada en el sector de análisis (Ver Fotografía 6).

Debido a la presencia de la pérdida de verticalidad de la estructura evaluada, es posible que en el corto plazo y ante cargas y dinámicas de servicio, se presente un avance en dicha pérdida de verticalidad, generando el compromiso en las condiciones de funcionalidad, estabilidad y seguridad de dicha estructura.

**Fotografía 6.** Evidencia de la pérdida de verticalidad de los elementos verticales que conforman la estructura tipo trincho metálico.

- Evaluar la posibilidad y pertinencia de implementar acciones técnicas tendientes a la reparación de la estructura tipo trincho metálico, con el objeto de garantizar condiciones óptimas de estabilidad, seguridad y funcionalidad de la misma; cabe tener en cuenta que la presente recomendación está encaminada a garantizar la estabilidad de la estructura mas no del tramo de la vía en la zona de evaluación, dado que como se mencionó previamente, dicha estructura no corresponde a una estructura de contención ni protección de la estructura de la vía en comento.

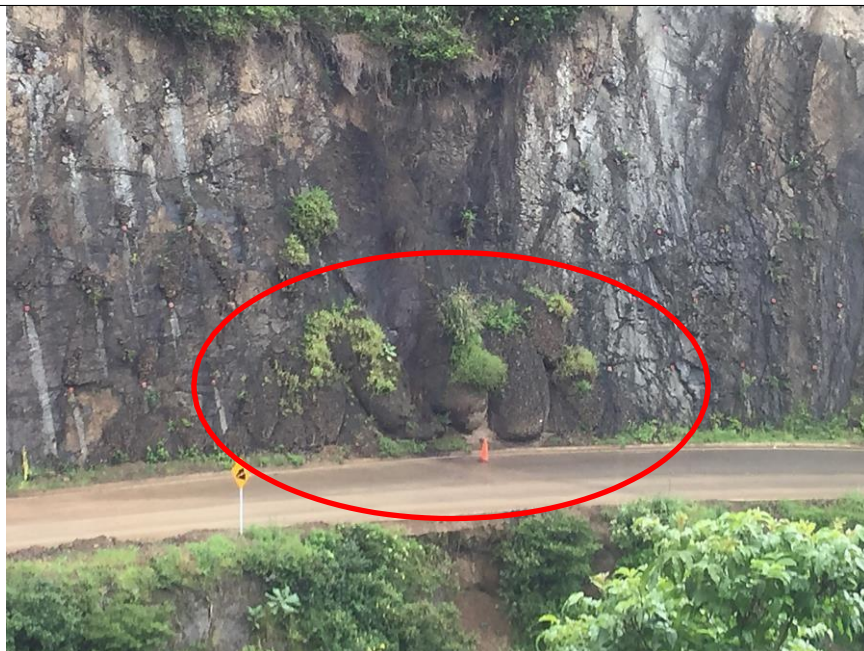
Con base en la inspección visual realizada al momento de la visita técnica, se evidenció la presencia de deformaciones de la malla de protección de un talud de corte vial, dicho talud de corte tiene una altura cercana a los 20 mt, con una inclinación de tendencia vertical, conformado en su mayoría por material tipo roca fracturada; cabe destacar que las deformaciones evidenciadas en la malla de protección, se evidencian por la presencia de acumulación de material en algunos sectores de la misma, especialmente en la parte baja (pata) del talud de corte descrito, involucrando paquetes de material desprendido, del orden de entre 1.0 mt<sup>3</sup> a 3.0 mt<sup>3</sup> (Ver Fotografía 7 y Fotografía 8), sin que la presencia del material haya generado el colapso de la maya, únicamente como se mencionó previamente, la deformación de la misma.

Dentro de las posibles causas por las cuales se presentan las deformaciones evidenciadas en la malla de protección del talud de corte vial, se encuentran los desprendimientos de material proveniente del cuerpo y la parte alta del talud, condición asociada al alto nivel de fracturamiento presente en el material rocoso que conforma dicha estructura, condición posiblemente potencializada por la presencia de fuertes y prolongadas precipitaciones en la zona.

**Fotografía 7.** Evidencia de la presencia de deformaciones en la malla de protección presente en el talud de corte vial en el sector evaluado.

- Realizar en el corto plazo, acciones tendientes al mantenimiento de la malla de protección localizada en el talud de corte de la margen izquierda de la vía que conduce del Municipio de Tuquerres al Municipio de Samaniego en el Departamento de Nariño, a la altura del PR 21+180.
- Hasta tanto se lleve a cabo la recomendación mencionada, realizar un monitoreo continuo del sector en estudio, con el objeto de advertir avances significativos en las afectaciones evidenciadas.

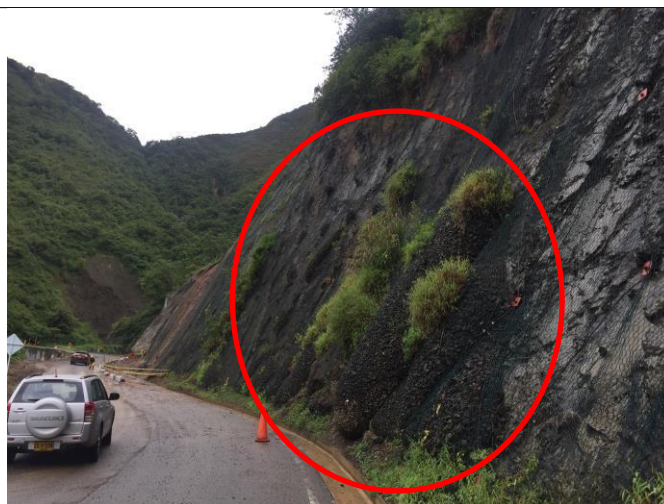
**Fotografía 8.** Evidencia de la presencia de deformaciones en la malla de protección presente en el talud de corte vial en el sector evaluado.
