GEN-INV1185-AVNAR-025

REFERENCIA: CONTRATO N° 001185 DE 2019. ADMINISTRACIÓN VIAL DE LAS CARRETERAS A CARGO DE LA TERRITORIAL NARIÑO MÓDULO 3. GRUPO 3.

ASUNTO: Verificación daños en pavimento en Ruta 1702 Túquerres - Samaniego

**REGISTRO FOTOGRAFICO
VERIFICACIÓN DAÑOS EN PAVIMENTO
RUTA 1702, TUQUERRES - SAMANIEGO**

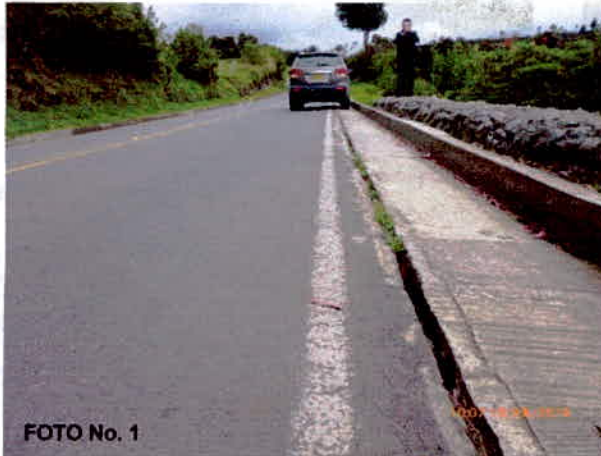
FOTO No. 1

2+0285. SEPARACION DE CUNETAS

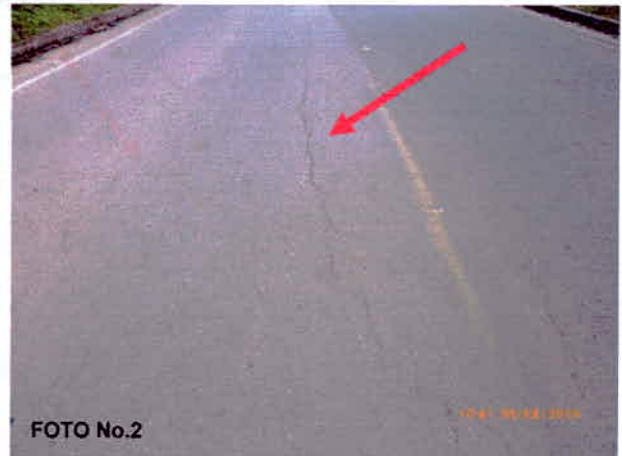
FOTO No.2

4+0020 FISURAS LONGITUDINALES.

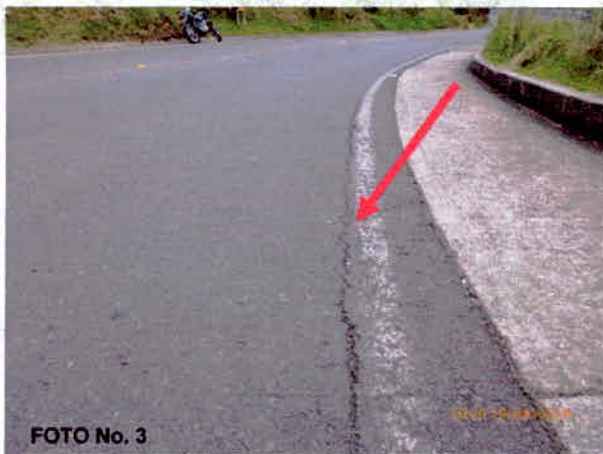
FOTO No. 3

5+0050. FISURA LONGITUDINAL

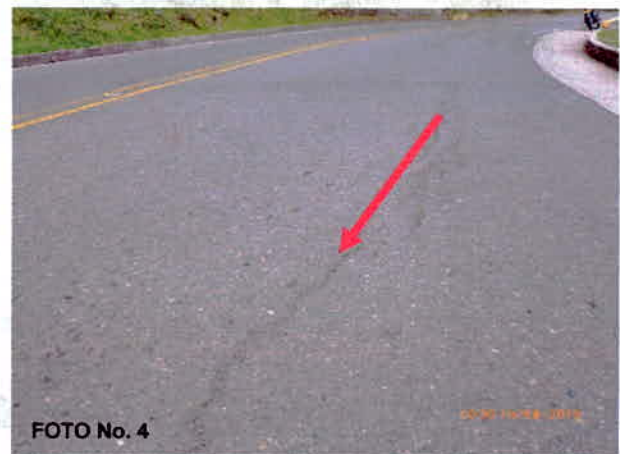
FOTO No. 4

5+0508. FISURAS LONGITUDINALES

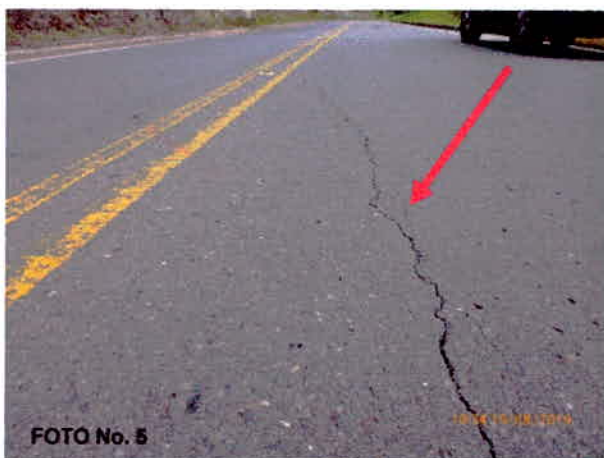
FOTO No. 5

5+0551. FISURAS LONGITUDINALES

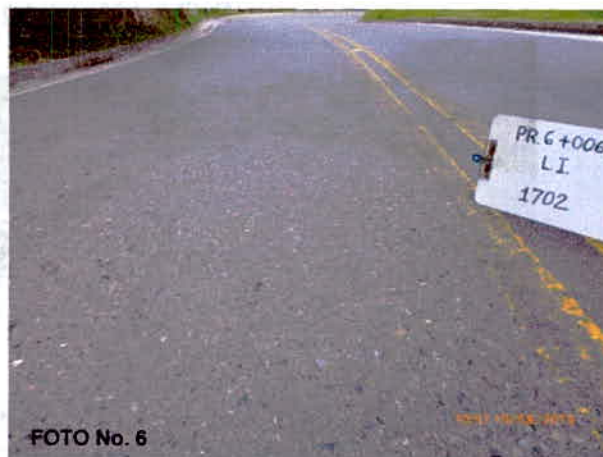
FOTO No. 6

6+0060. DESGASTE SUPERFICIAL

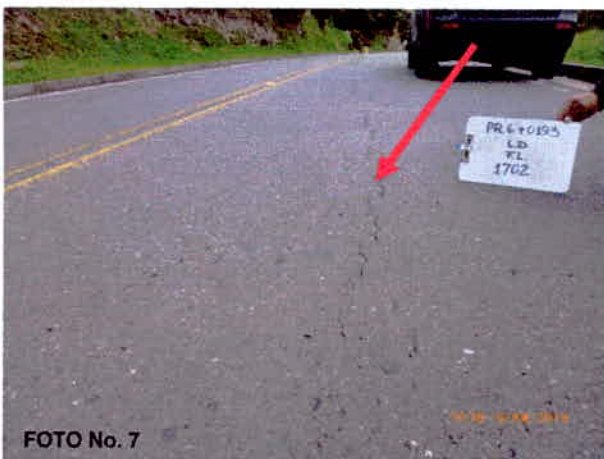
FOTO No. 7

6+0193. FISURAS LONGITUDINALES

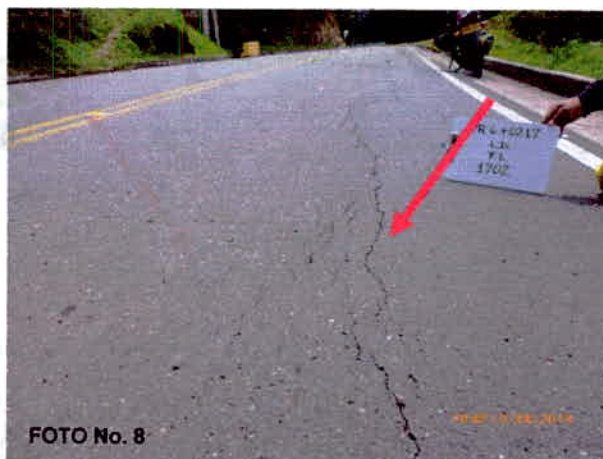
FOTO No. 8

6+0217. FISURAS LONGITUDINALES

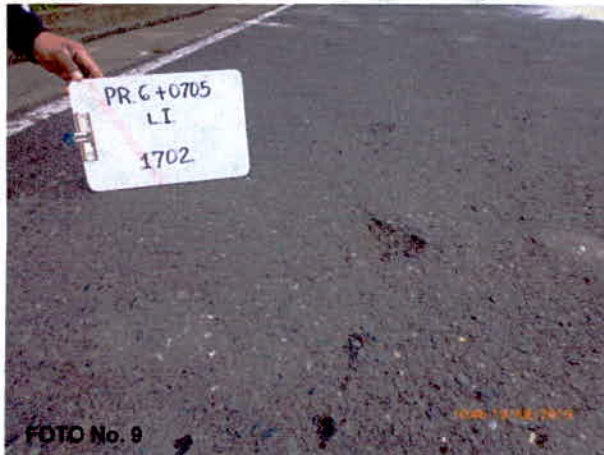
6+0705. DESGASTE SUPERFICIAL.

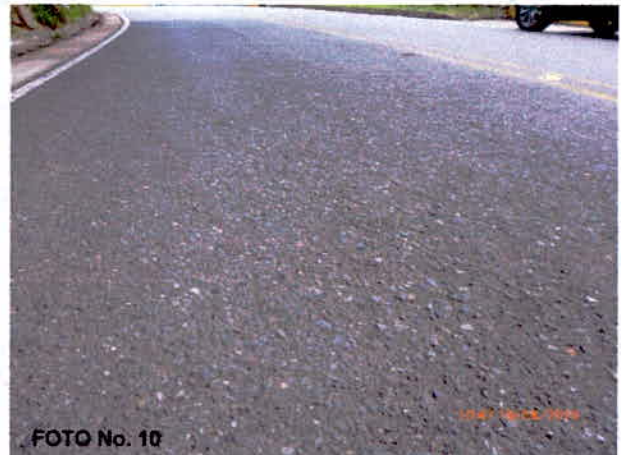
6+0711. DESGASTE SUPERFICIAL.

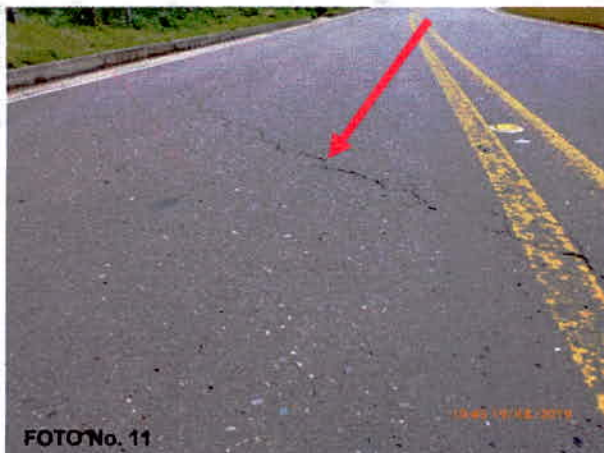
6+0752. FISURAS TRANSVERSALES.

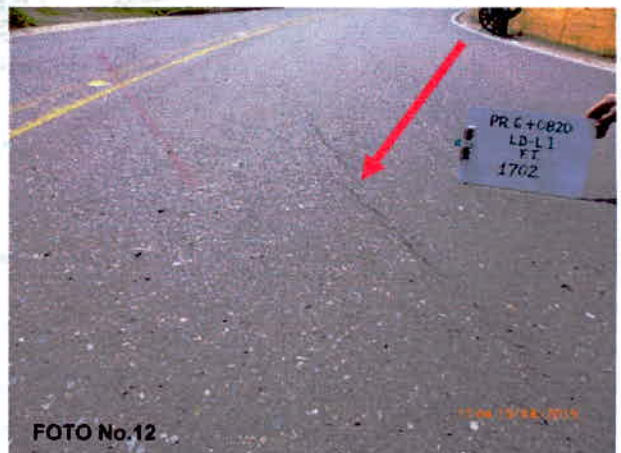
6+0820. FISURAS LONGITUDINALES

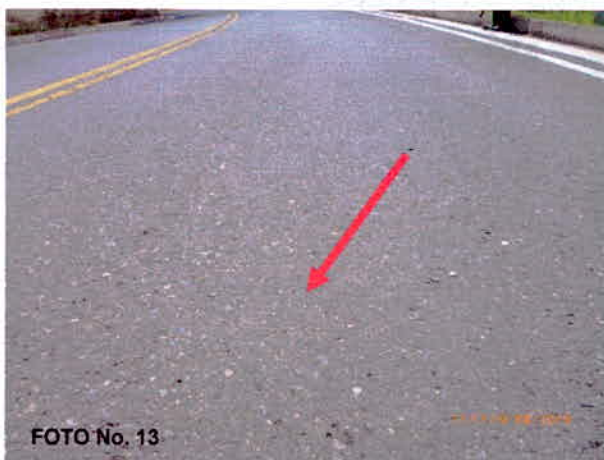
7+0580. DESGASTE SUPERFICIAL

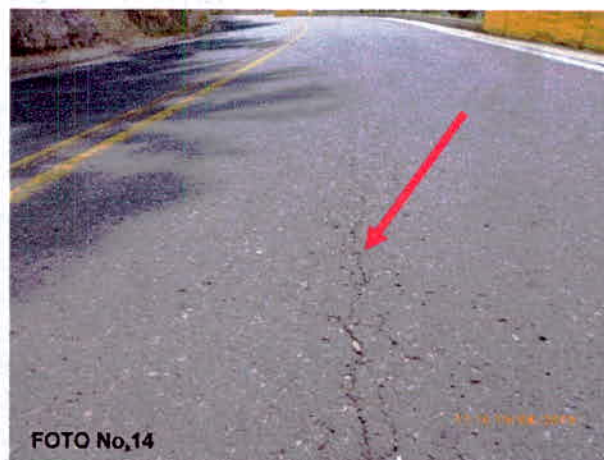
7+0656. FISURA LONGITUDINAL

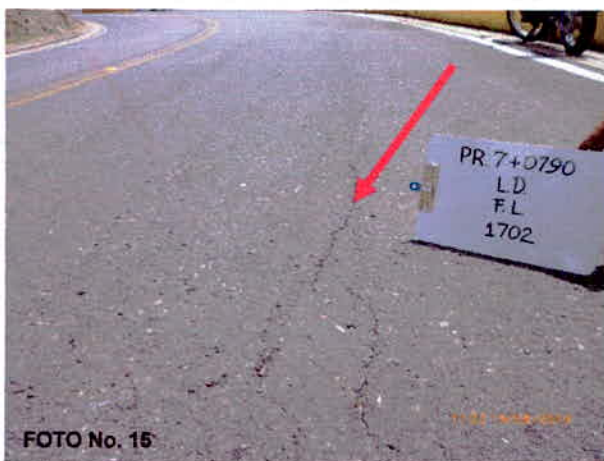
7+0790. FISURA LONGITUDINAL

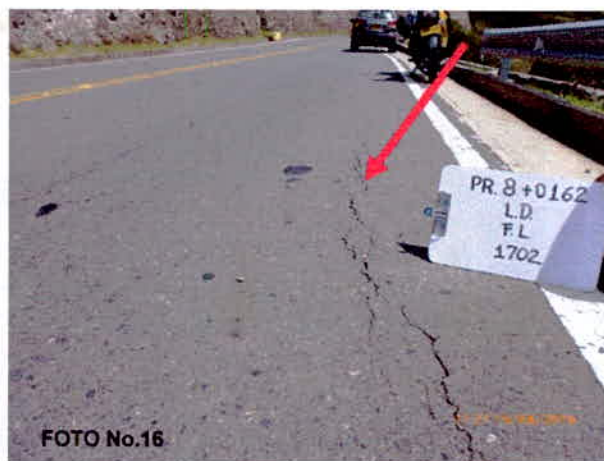
8+0162. FISURA LONGITUDINAL
