Como es de su conocimiento el Instituto Nacional de Vías y CONCAY S.A., celebraron el contrato No. 3820 en el 2013, cuyo objeto fue el MEJORAMIENTO Y MANTENIMIENTO DE LA CARRETERA TUQUERRES – SAMANIEGO, RUTA 1702 DEPARTAMENTO DE NARIÑO MODULO 1.

REFERENCIA: CONTRATO N° 001185 DE 2019. ADMINISTRACIÓN VIAL DE LAS CARRETERAS A CARGO DE LA TERRITORIAL NARIÑO MÓDULO 3. GRUPO 3.

ASUNTO: Verificación daños en pavimento en Ruta 1702 Túquerres - Samaniego

**REGISTRO FOTOGRAFICO
VERIFICACIÓN DAÑOS EN PAVIMENTO
RUTA 1702 - TUQUERRES - SAMANIEGO**

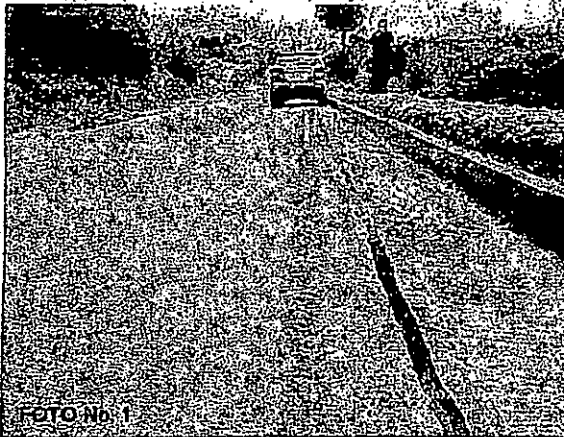
2+0285. SEPARACION DE CUNETA

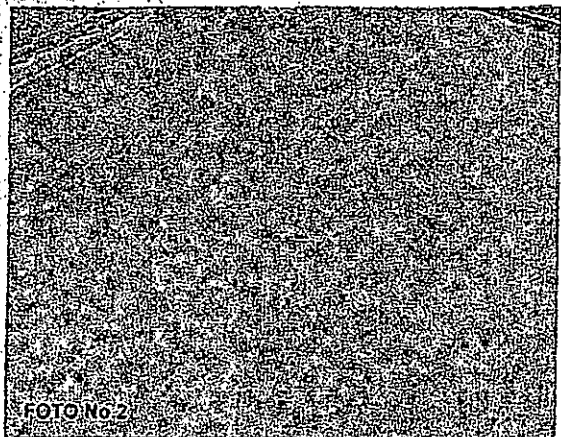
4+0020 FISURAS LONGITUDINALES.

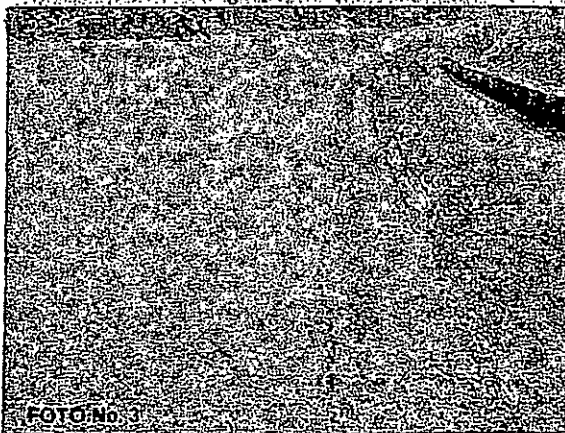
5+0050. FISURA LONGITUDINAL

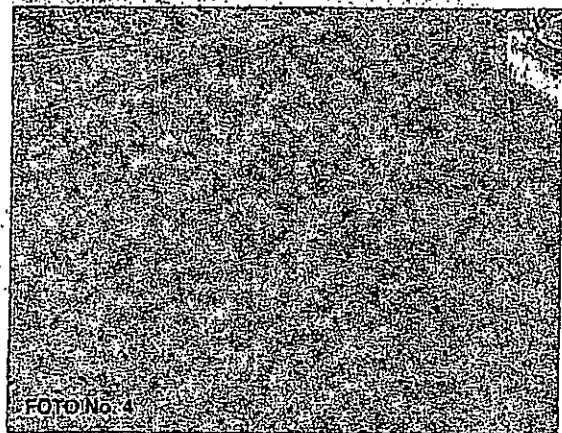
5+0508. FISURAS LONGITUDINALES

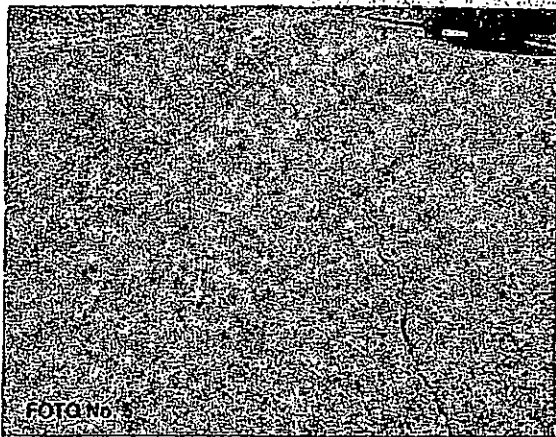
5+0551. FISURAS LONGITUDINALES

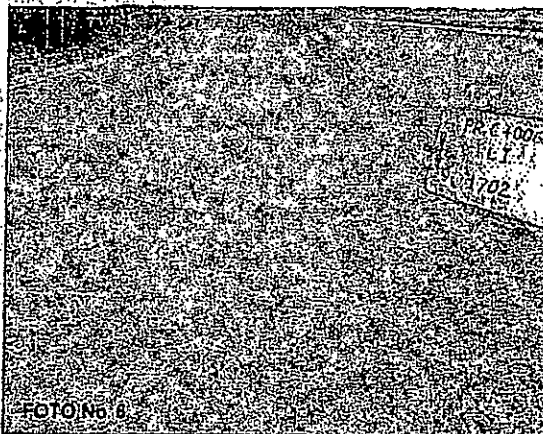
6+0060. DESGASTE SUPERFICIAL

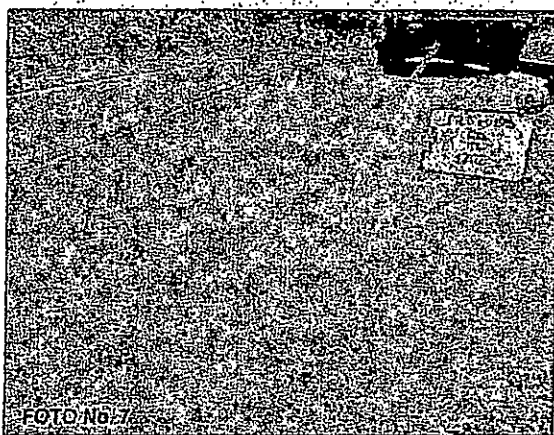
6+0193. FISURAS LONGITUDINALES

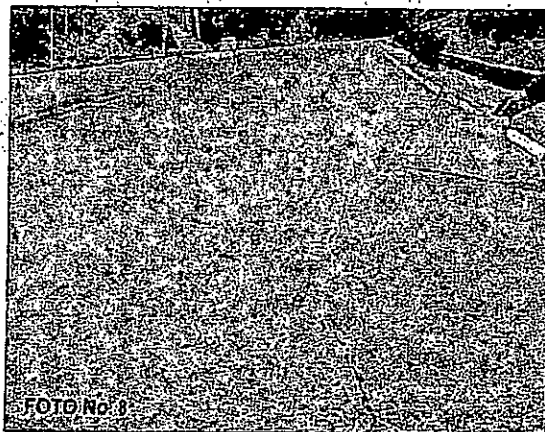
6+0217. FISURAS LONGITUDINALES

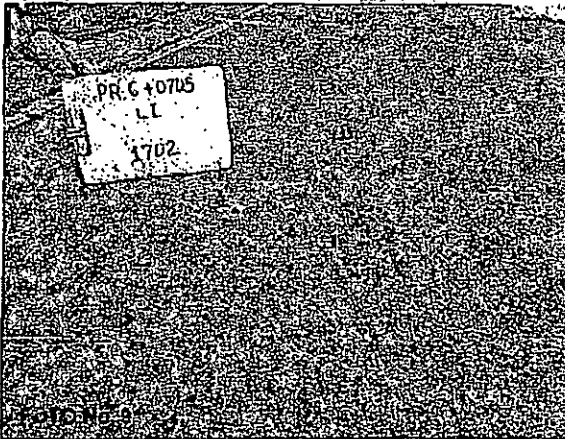
6+0705. DESGASTE SUPERFICIAL.

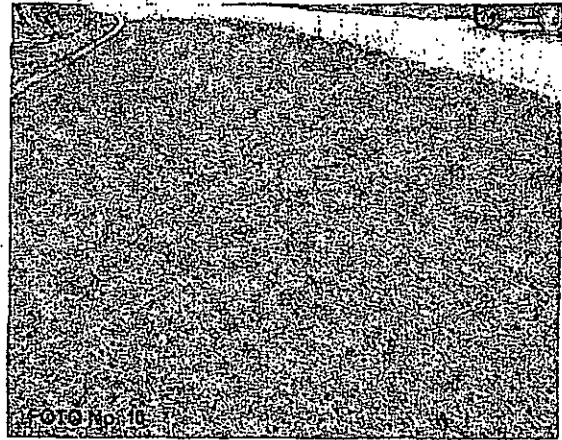
6+0711. DESGASTE SUPERFICIAL.

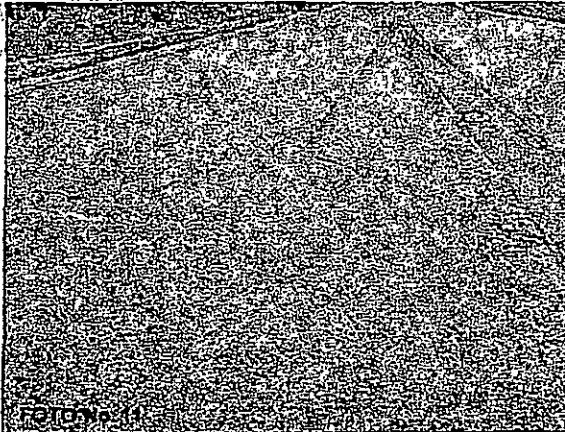
6+0752. FISURAS TRANSVERSALES.

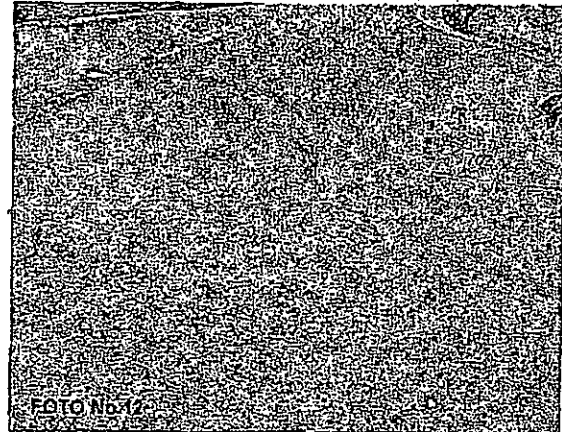
6+0820. FISURAS LONGITUDINALES.

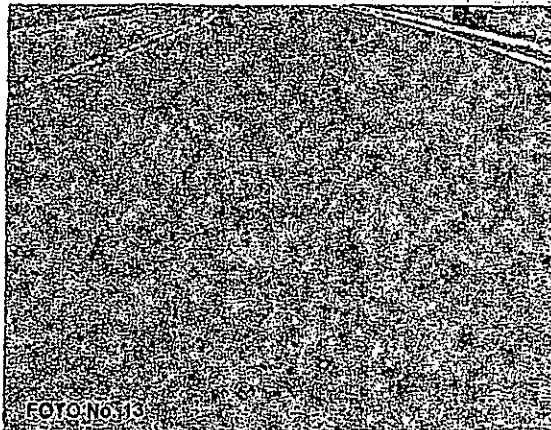
7+0580. DESGASTE SUPERFICIAL

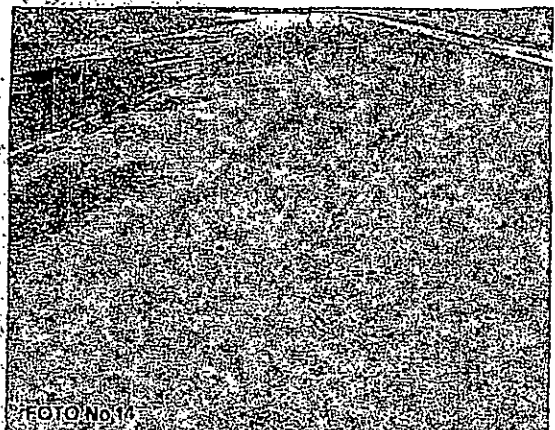
7+0656. FISURA LONGITUDINAL

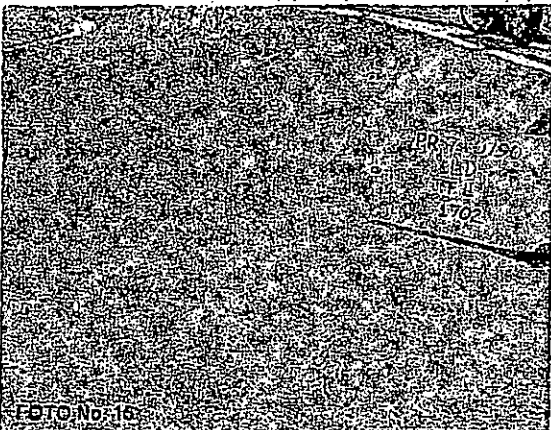
7+0790. FISURA LONGITUDINAL

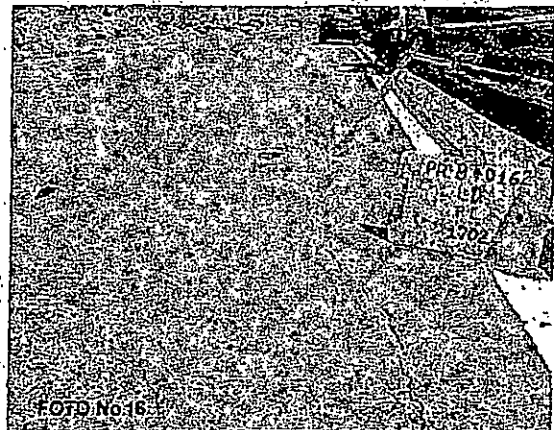
8+0182. FISURA LONGITUDINAL

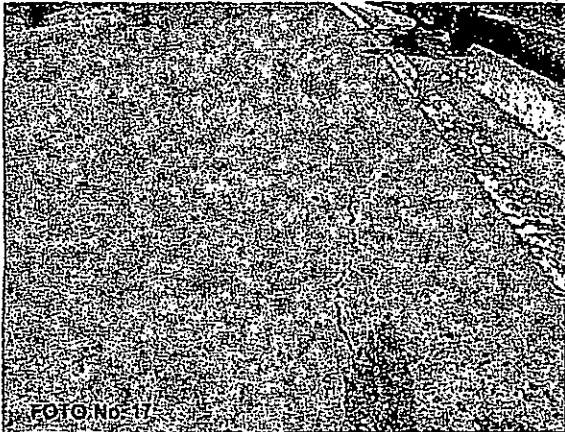
FOTO No. 17

8+0354. FISURA LONGITUDINAL

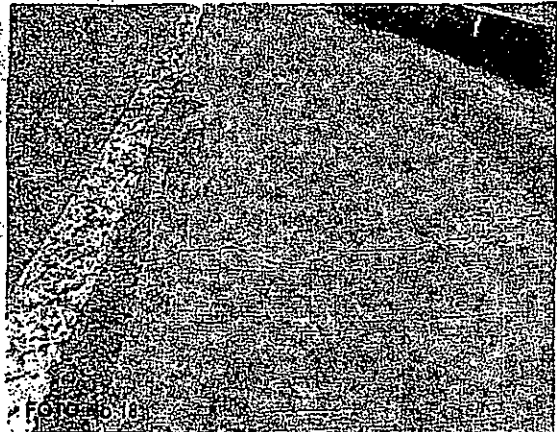
FOTO No. 18

8+0388. HUNDIMIENTO FISURAS TRANSVERSALES
EN PAVIMENTO Y CUNETA

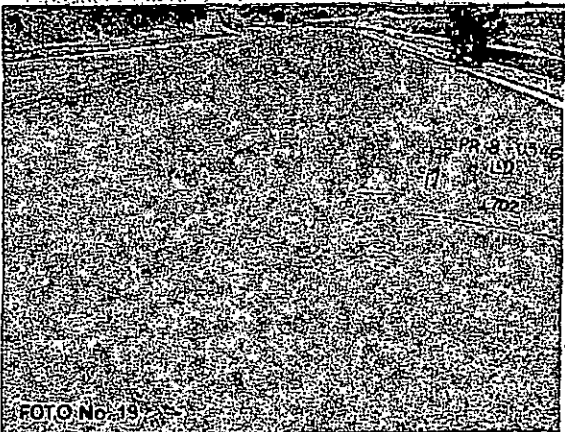
FOTO No. 19

8+0546. PARCHÉ

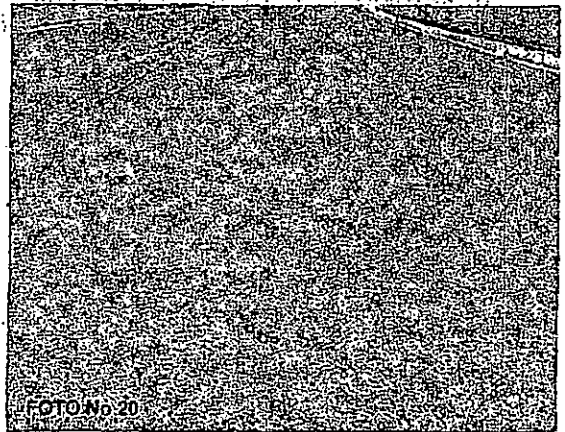
FOTO No. 20

8+0755. DESGASTÉ SUPERFICIAL

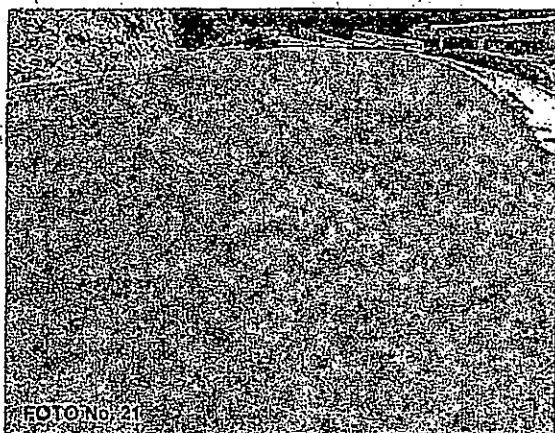
9+0155. DESGASTE SUPERFICIAL

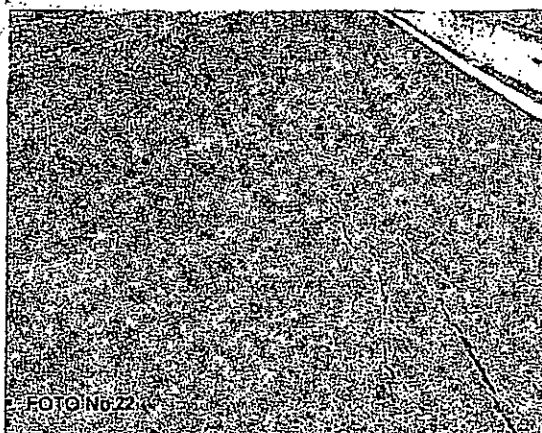
10+0661 FISURAS LONGITUDINALES

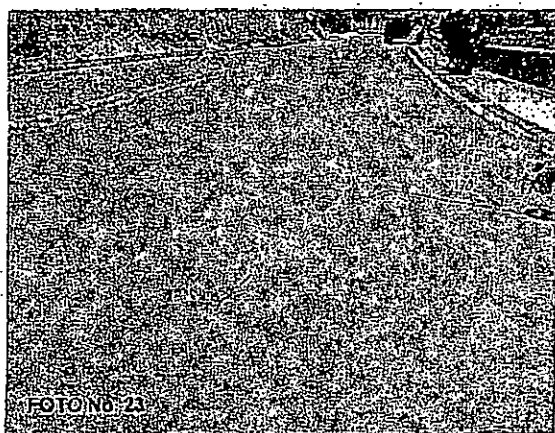
11+0060. FISURAS LONGITUDINALES

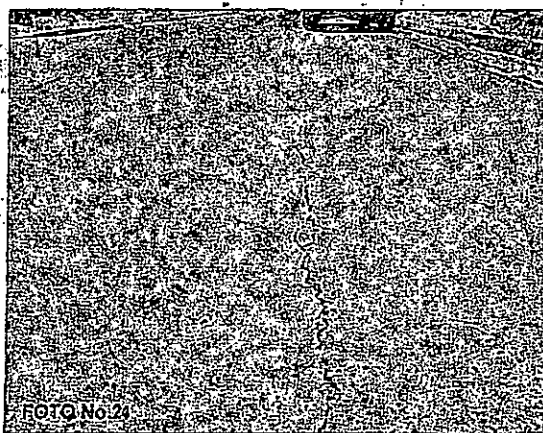
11+0460. FISURAS LONGITUDINALES

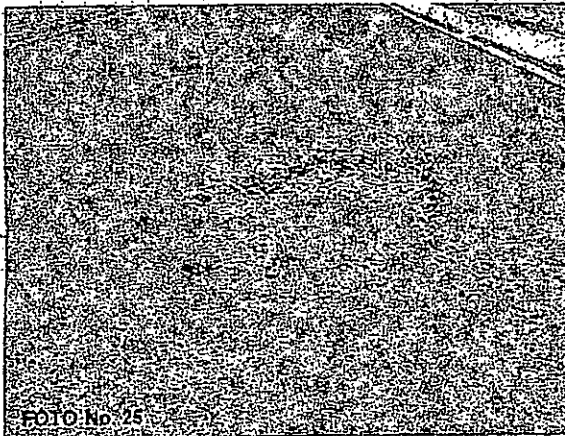
11+0940. DESGASTE SUPERFICIAL

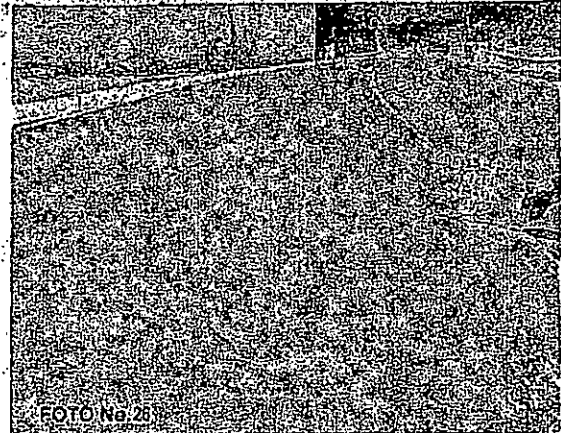
13+0538. DESGASTE SUPERFICIAL

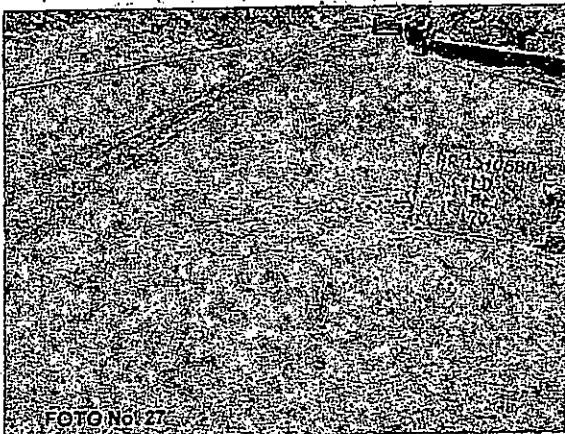
13+0880. PARCHÉ CON PIEL DE COCODRILO

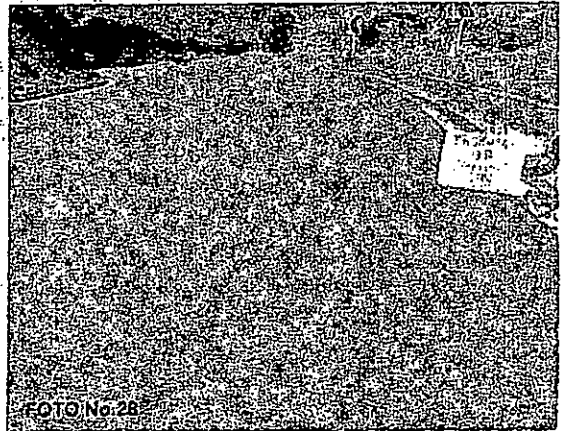
18+0900. DESGASTE SUPERFICIAL

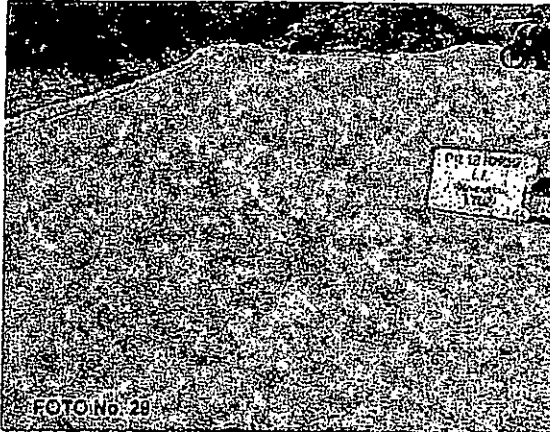
18+0930. DESGASTE SUPERFICIAL

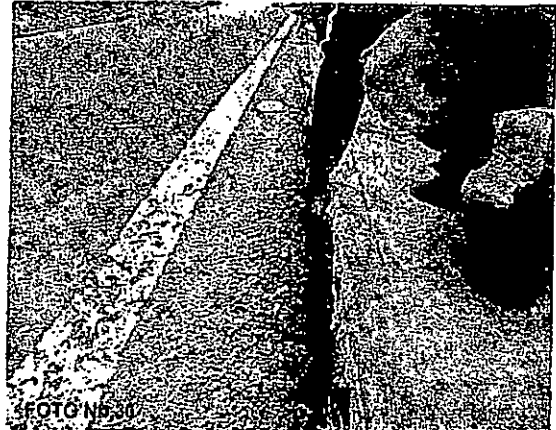
Es de mencionar que algunas fisuras de tipo longitudinal fueron selladas, con la aparición de nuevas fisuras, así como se hizo el relleno de separación de cunetas con asfalto, con incremento del daño.

20+0335 SEPARACIÓN DE CUNETÁ

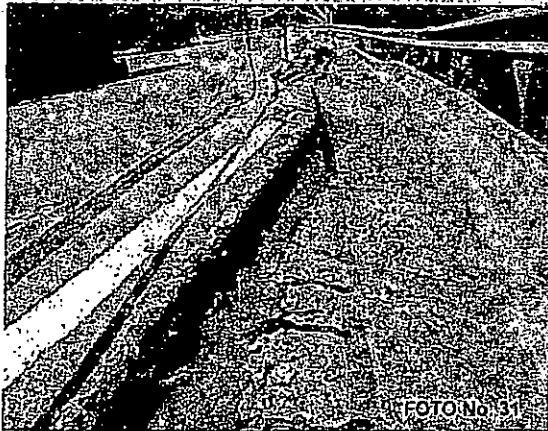
22+0360. ASENTAMIENTO DE LA BANCA

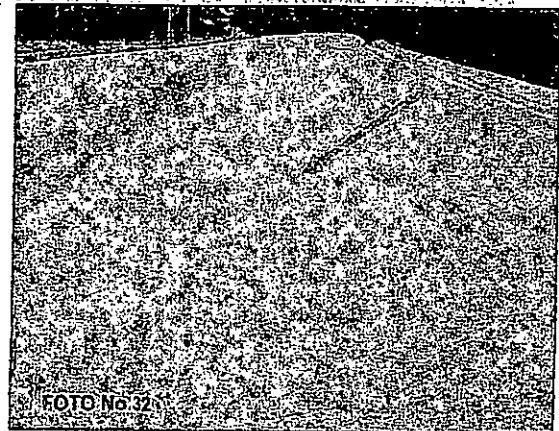
25+0190 FISURAS LONGITUDINALES

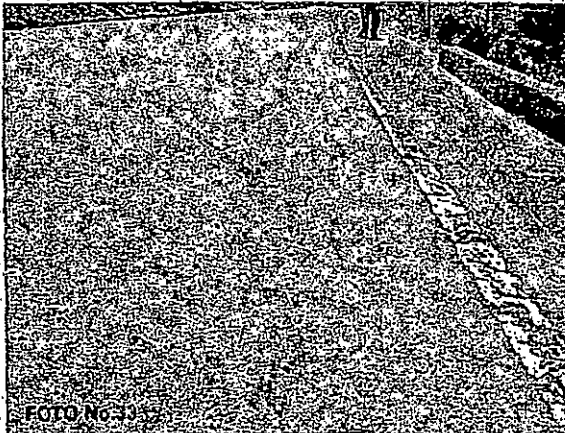
26+0955 FISURAS LONGITUDINALES

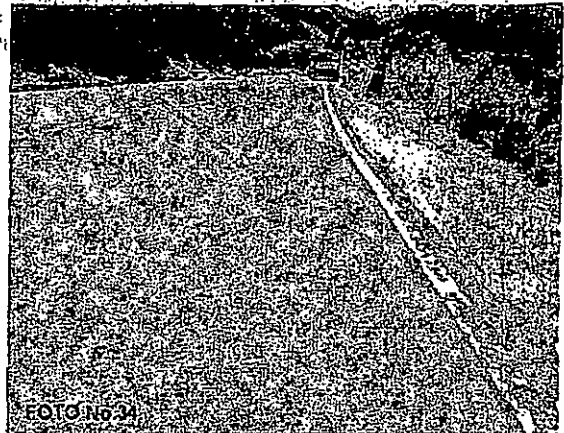
26+0964 FISURAS LONGITUDINALES

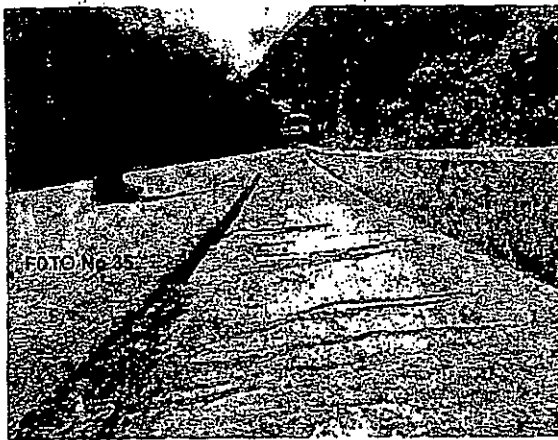
27+0350 SEPARACION DE CUNETA Y FISURAS
LONGITUDINALES Y MEDIA LUNA

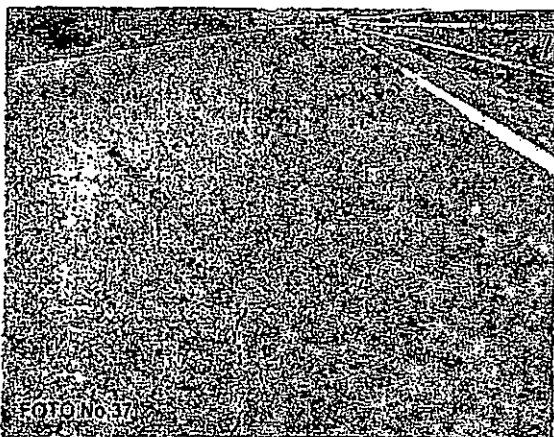
33+0740 FISURAS LONGITUDINALES
(ANTERIORMENTE SELLADAS)

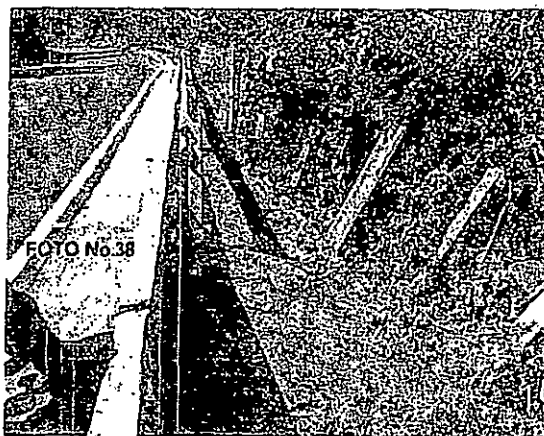
33+0840	ASENTAMIENTO BANCA	D	38

33+0840 INESTABILIDAD OBRA DE CONTENCIÓN
