# CONSORCIO CJGJ NARIÑO 2016

Ref.- CONTRATO 2007-2016. ADMINISTRACIÓN VIAL DE LAS CARRETERAS NACIONALES  
A CARGO DE LA DIRECCIÓN TERRITORIAL NARIÑO, MÓDULO 3.

Asunto.- Contrato N° 3820 de 2013, Vía 1702 Túquerres- Samaniego

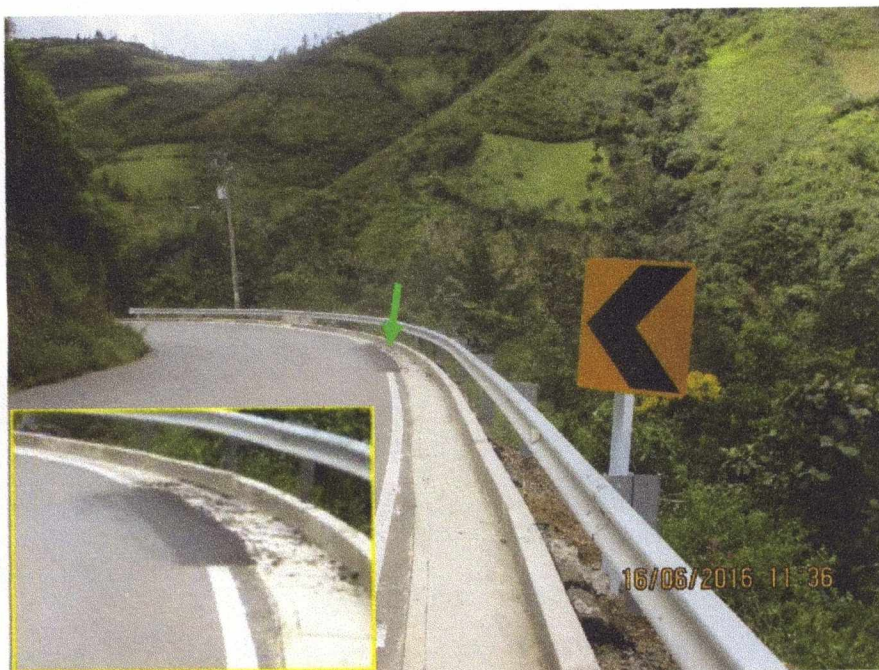
- En el PR 21+0180.- En este sitio no se realizó por parte del contratista ninguna reparación ni intervención, de tal manera que la malla continúa como se había reportado.
- PR 22+0360.- Se presentó falla consistente en grietas en pavimento y asentamiento parcial de la banca en el margen derecho de la vía. Durante el mes de mayo de 2017, personal de la empresa Contratista realizó la reparación en este de las falla, pero la situación empeoró después del procedimiento. Se presenta ahora falla consistente en grietas de mayor tamaño que las anteriores, asentamiento pronunciado en cuneta y borde derecho de la calzada, con riesgo inminente de pérdida parcial de banca.

La falla en este sitio no es atribuible como se afirma, a las altas precipitaciones del primer semestre de 2017 ni a falta de mantenimiento. En registro fotográfico a continuación, puede observarse que en éste sitio se había practicado una reparación antes de la entrega de la obra, verificable en fotografía de junio de 2016.

***PR 22+0360, detalle del sitio donde a 16 de junio de 2016, ya se había llevado cabo una reparación.***

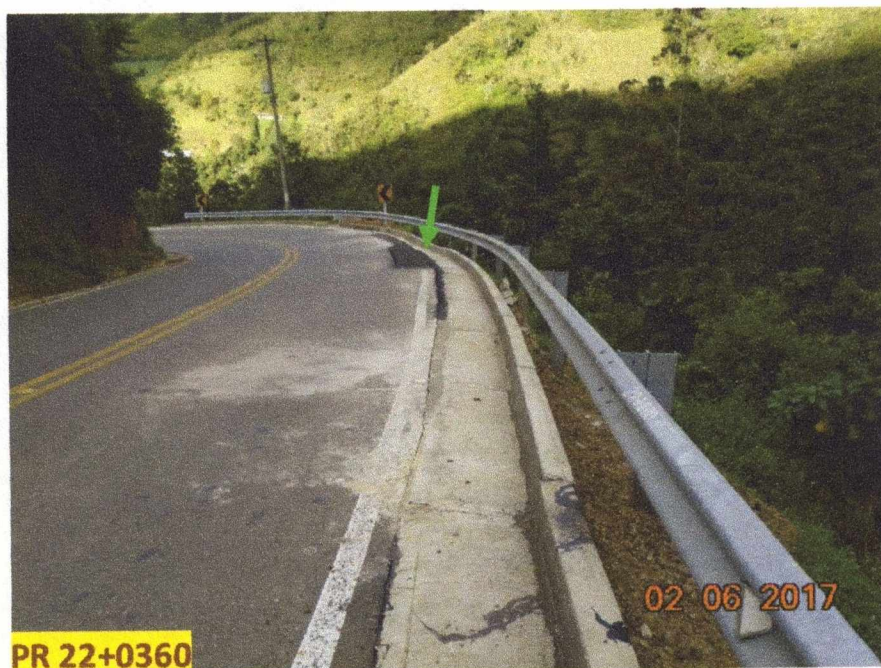
***PR PR 22+0360, Imagen captada después de la reparación de mayo de 2017***

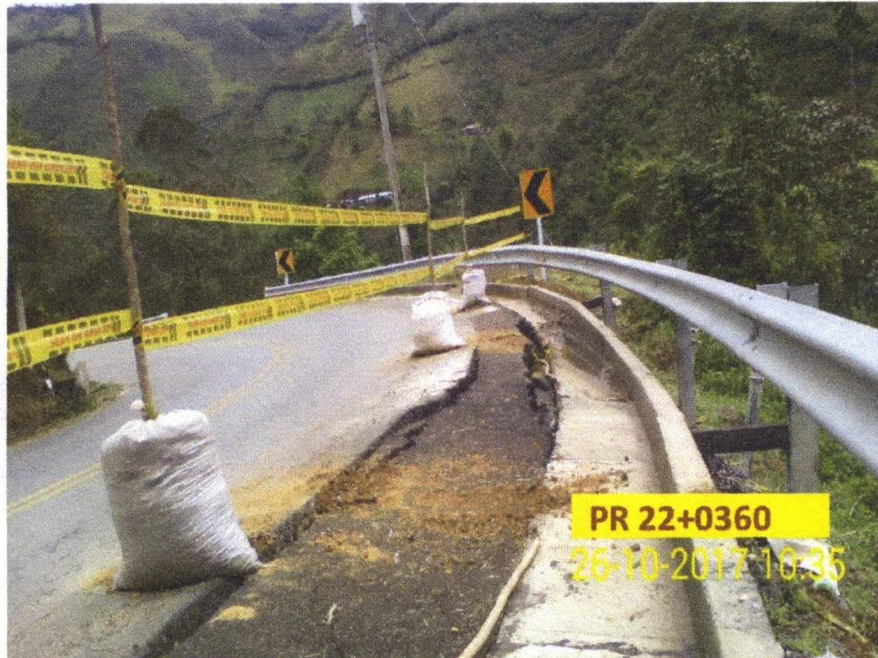
***PR PR 22+0360, Imagen captada en octubre de 2017***

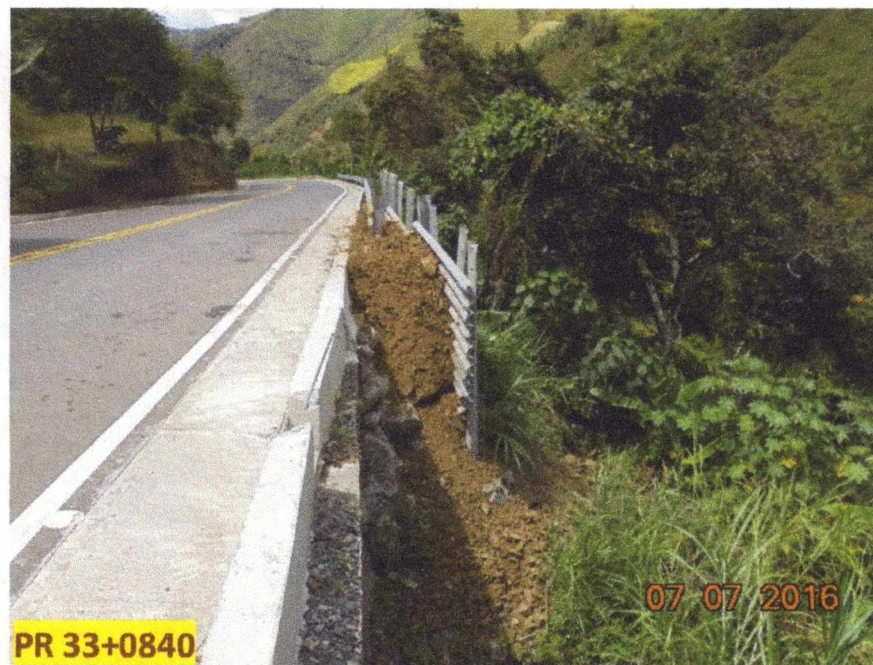
- PR 33+0840.- En este sitio se reportó anomalía por inestabilidad de la obra de contención construida por CONCA Y S.A. En el mes de mayo fue realizado un recalce bajo bordillo y cuneta, con aplicación de una capa de concreto, sobre la superficie del material inicialmente colocado como relleno. Es de mencionar que la obra de contención no fue debidamente reparada, los elementos metálicos verticales que hacen parte ésta, quedaron desplomados como antes y la intervención se limitó a colocar una capa de concreto que cubre ahora el relleno y el talud inferior socavado bajo la cuneta.

Según reporta el contratista, la obra falló por acciones vandálicas, pero se conoce por información del personal de mantenimiento rutinario, que ésta obra empezó a inclinarse y falló, porque los elementos metálicos horizontales, fueron sujetos a los verticales únicamente con alambre.

**PR 33+0840, estado de la obra a julio 07 de 2016**

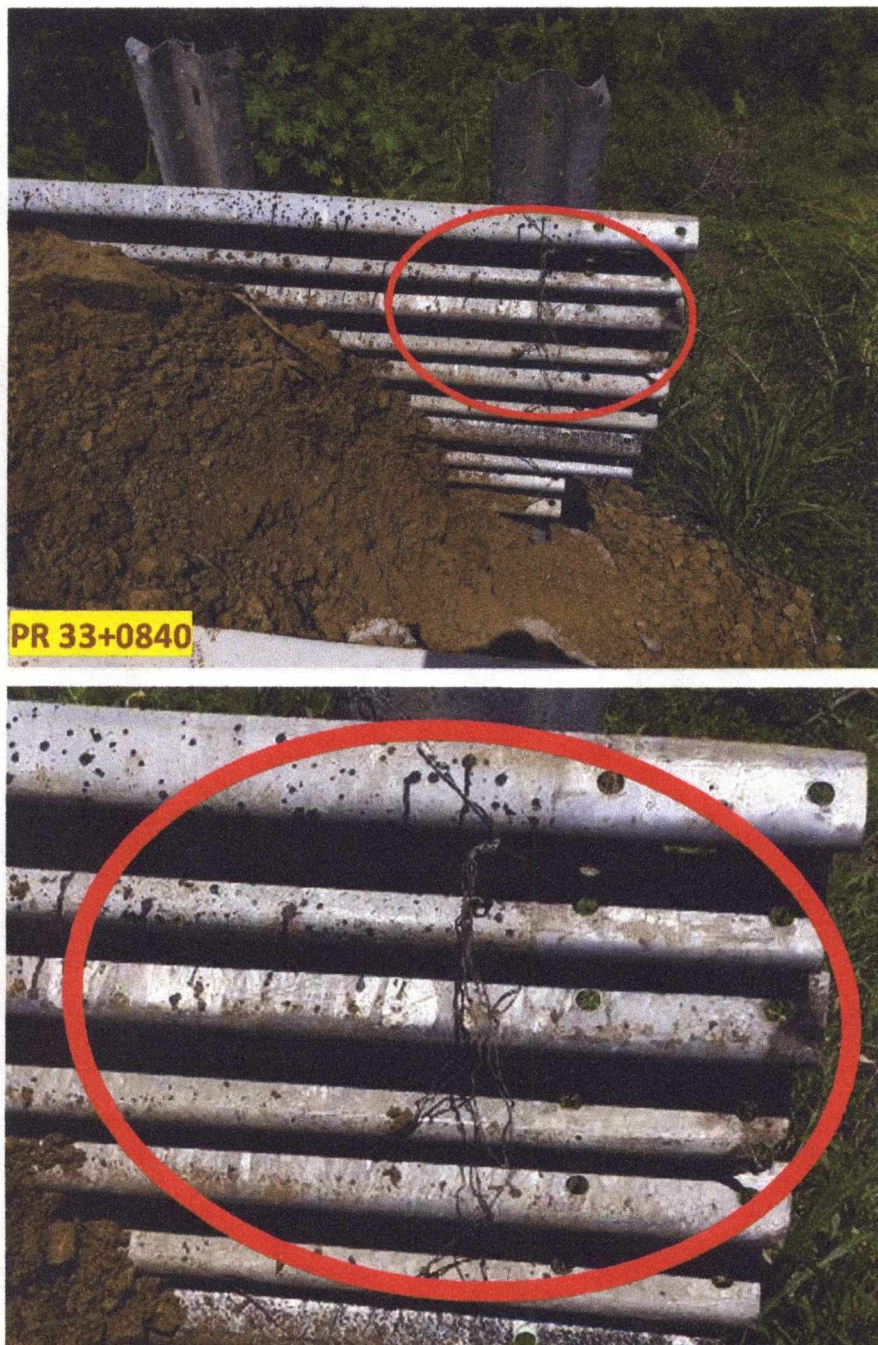
***PR 33+0840, sistema de sujeción de los elementos metálicos, empleado en la construcción de la obra***

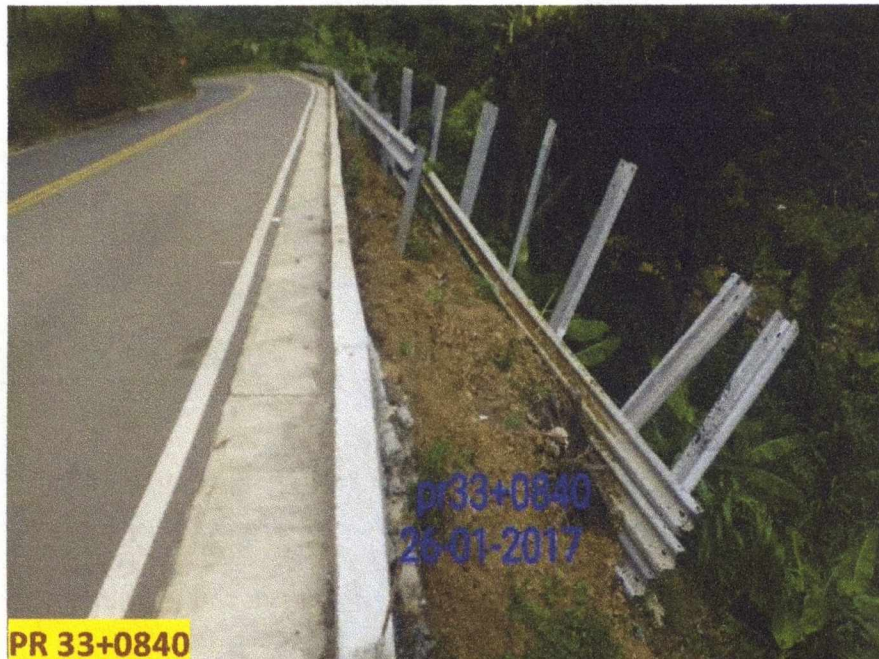
**PR 33+0840.- Antes de la reparación de la obra. Enero 26 de 2017**

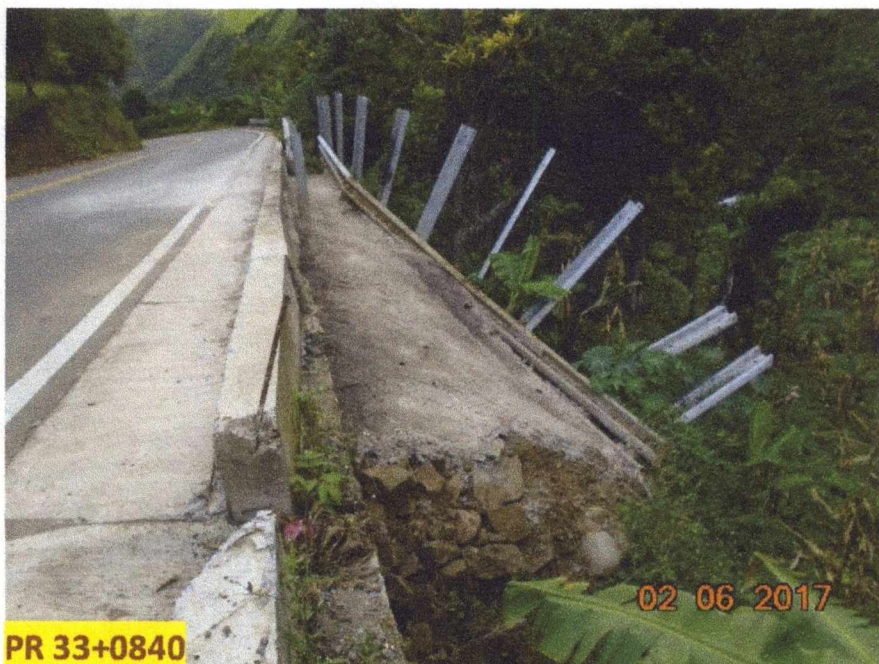
**PR 33+0840.- Después de la reparación de la obra. Junio 06 de 2017**

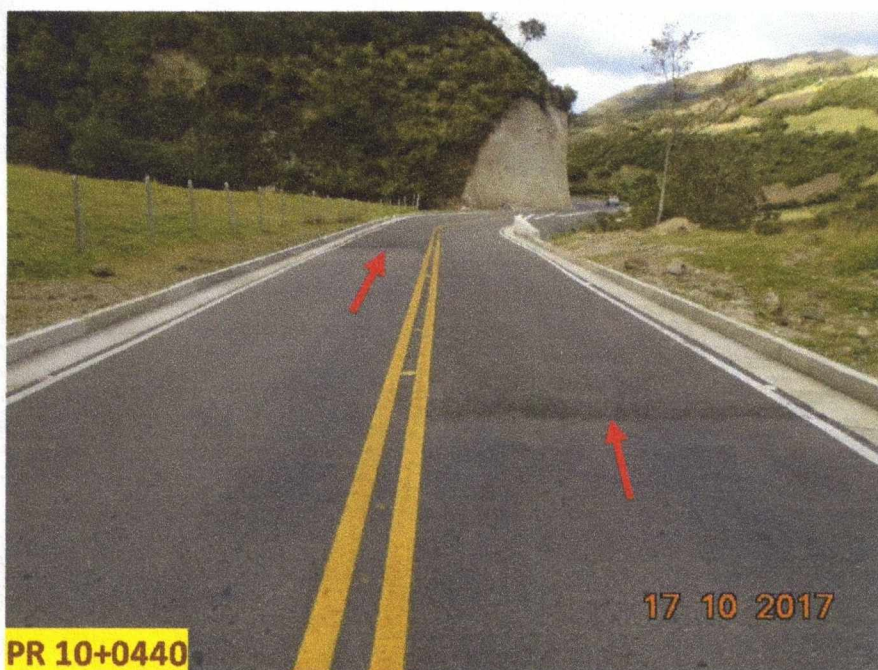
El pavimento ha sufrido deterioro prematuro en su superficie, anomalía que según informe de Interventoría Consorcio Vial GI, se debe a razones atribuibles a la fuerte ola invernal de los últimos meses y a la falta de Mantenimiento, concretamente se refiere a derrumbes depositados en la calzada. A continuación se presenta registro fotográfico de algunos sitios afectados:

***Inicia falla a partir de la junta, en sitio donde no se presentaron deslizamientos sobre la calzada.***

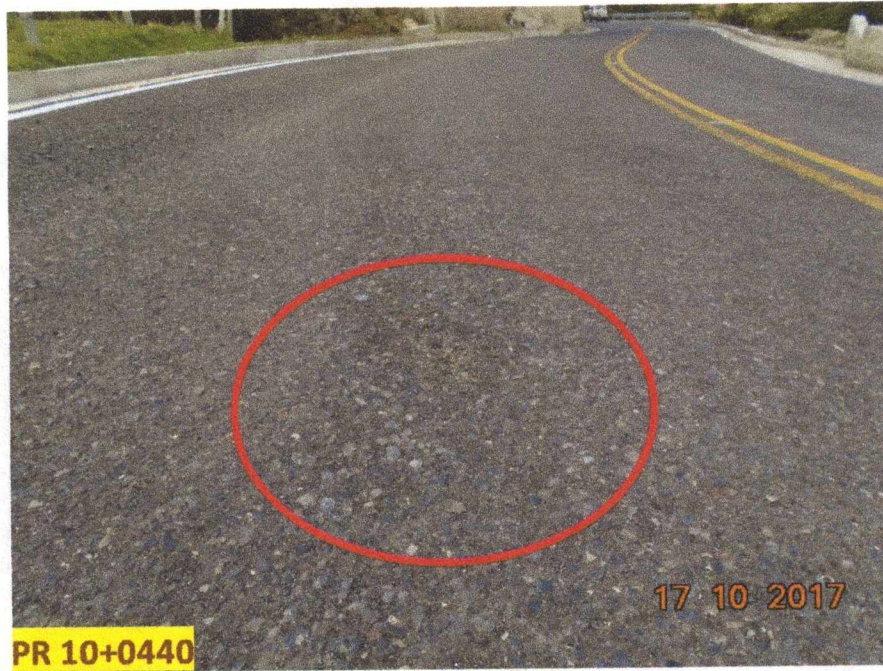
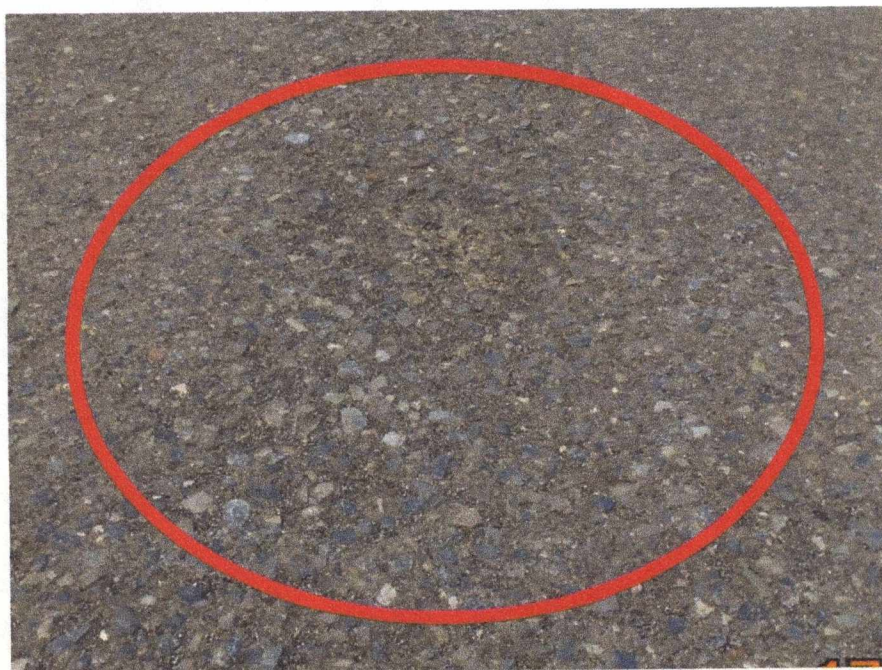
***PR 10+0440, se observa en la superficie el agregado expuesto***

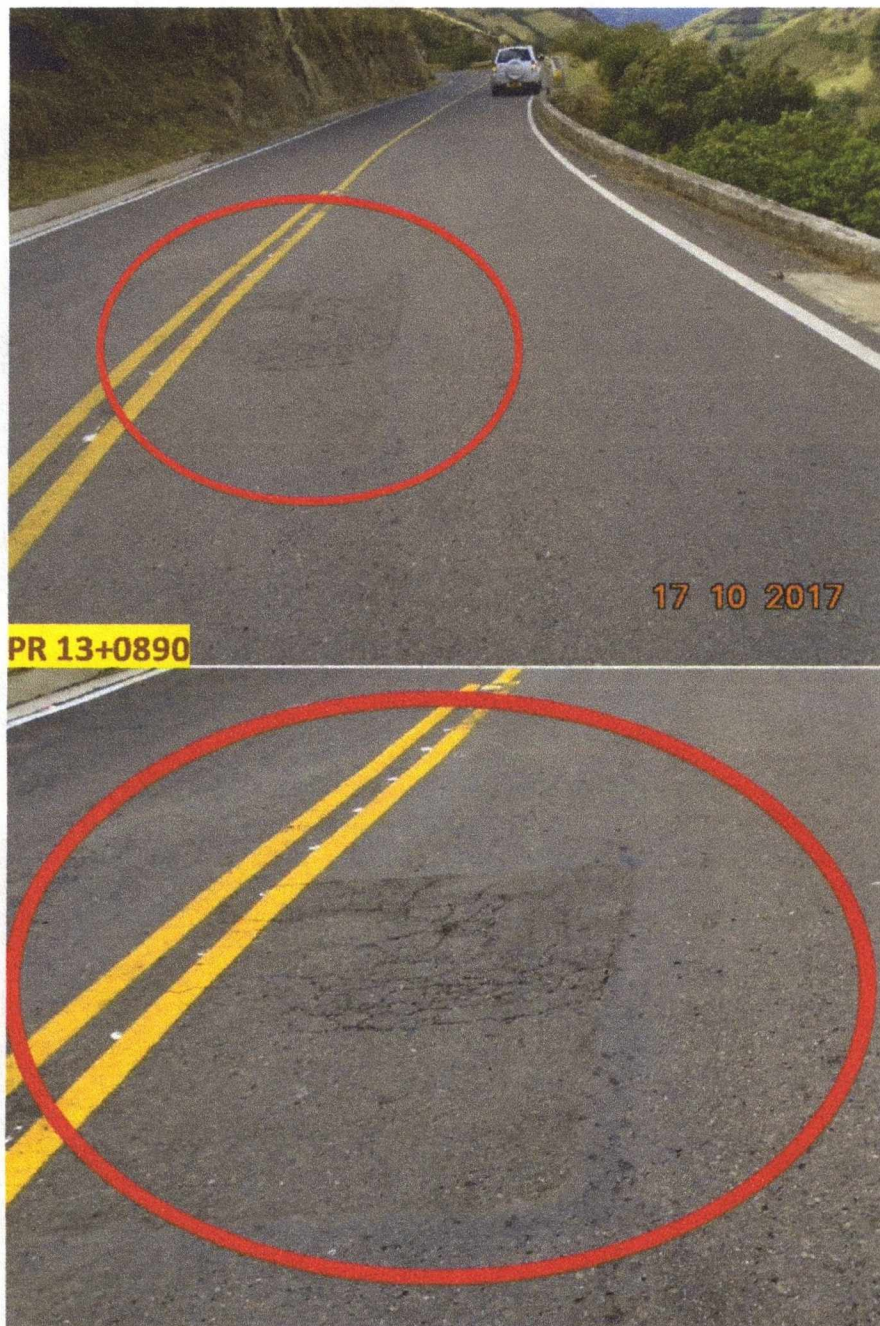
***PR 13+0890, al final del primer tramo de pavimento intervenido mediante el contrato N°3820 de 2013, bache en área donde al parecer ya se había realizado una reparación anterior por parte del contratista***

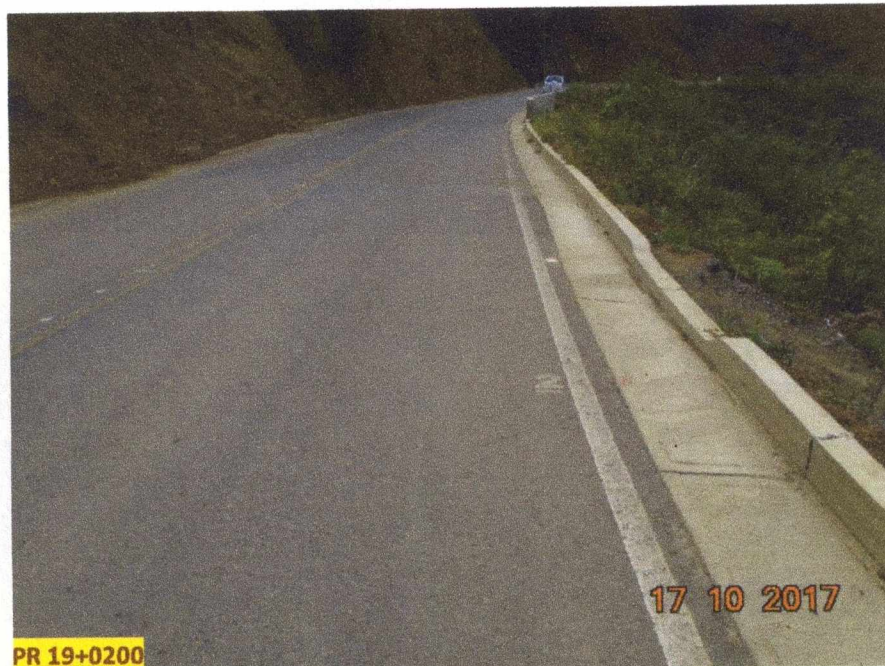
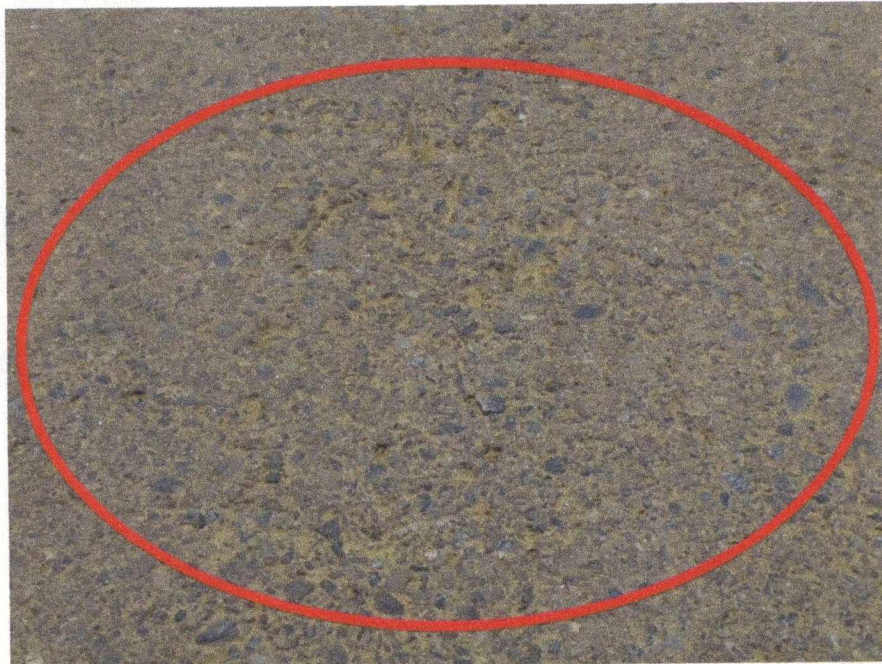
***PR 19+0200, se observa en la superficie el agregado expuesto***
