REF: CONTRATO No. 3820-13 - MEJORAMIENTO Y MANTENIMIENTO DE LA
CARRETERA TUQUERRES – SAMANIEGO RUTA 1702 DEPARTAMENTO DE
NARIÑO – MODULO 1.

ASUNTO: Respuesta a Su Oficio SRN 80949

Dando alcance a su oficio No. **SRN 80949**, recibido en nuestras oficinas el día 26 de abril de 2017 y como complemento a nuestra comunicación No.17123 del 17 de abril, nos permitimos informar que el día 20 de abril en conjunto con la Interventoría se realizó una visita a los sitios relacionados en el informe del Administrador Vial Grupo 3, con el fin de verificar los daños reportados por este y así mismo poder determinar las causas que han ocasionado dichos daños, para lo cual, nos permitimos manifestar lo siguiente después de realizada la visita:

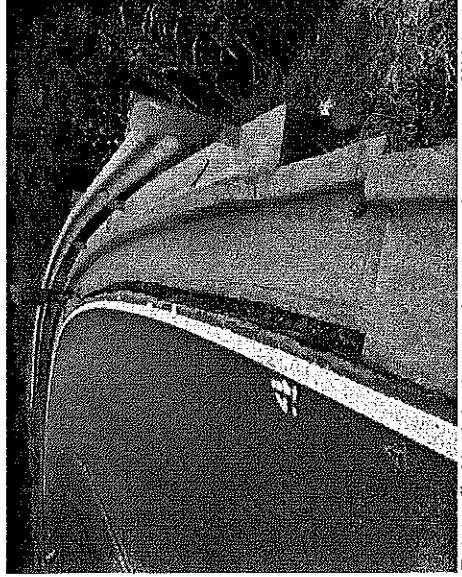
Fotografía No. 1 Junta entre la cuneta y la carpeta asfáltica

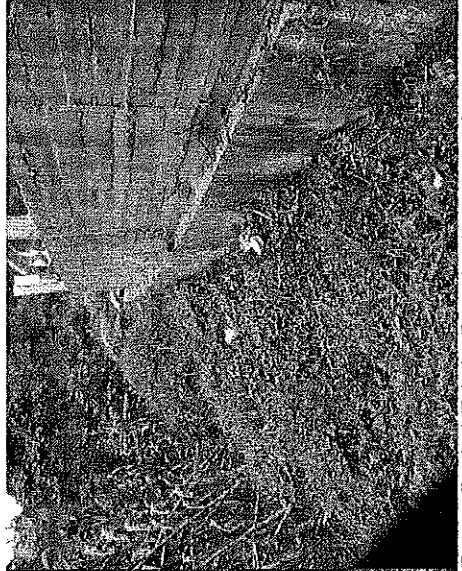
1. En el PR 22+400, se evidenció que el muro en concreto ciclópeo ubicado en dicho sector, debido a la oleada invernal que sea presentado en la zona durante los meses finales del año 2016 y los meses que se tienen del año 2017, han ocasionado que el talud tenga desplazamiento, en la fotografía No. 2 se observa una grieta la cual está ocasionando la desestabilización del terreno, originando que el muro ciclópeo tenga un asentamiento y por ende un movimiento, esto ha ocasionado a su vez que se genere una junta entre la cuneta y la carpeta asfáltica, tal como se observa en las fotografías No 1, es de aclarar, que estas situaciones no pueden ser atribuibles a Concay por malos procesos constructivos o por calidad de los materiales utilizados en la obra de contención, por lo contrario, este evento se debe por un agente externo producto de la oleada invernal que no pudo haber sido prevista por ninguna de las Partes.

Fotografía No. 2 Talud y Espaldar del muro ciclópeo

Con el fin de mantener la estabilidad de las obras construidas por Concay en los siguientes tramos PR 22+400, PR 27+350 y 33+840, a pesar de ser afectados por el fuerte oleaje invernal se realizará las respectivas obras de mitigación, el cual se iniciará el día 3 de mayo de 2017 y culminará el 13 de mayo de 2017, con el fin de garantizar que se tengan los materiales correspondientes, además de coordinar y estudiar las necesidades técnicas de los tramos en mención, en aras de garantizar el principio de planeación. Así mismo, se proveerá el día 18 de mayo de 2017 un informe que contendrá un registro fotográfico en el cual se describirá las acciones correctivas tomadas por Concay S.A sobre los tramos en mención.

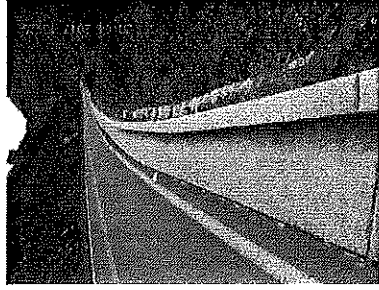
2. En el PR 27+350, se evidencio una junta entre la carpeta asfáltica y la cuneta en concreto, situación que se originó debido a que la estructura “muro de gaviones” sobre la cual está apoyada la cuneta, presento un asentamiento por ser una estructura flexible. Sin embargo este evento no puede ser atribuible a Concay por malos procesos constructivos o por Calidad de los materiales utilizados en dicha obra. Situación que tampoco era previsible debido a que no se puede determinar de manera exacta cuanto puede ser el asentamiento o acomodación de la estructura de gaviones.

Fotografía No. 3 Junta entre Cuneta y Carpeta Asfáltica

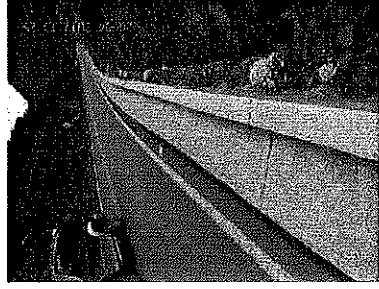
Fotografía No. 4 Cuneta sobre Muro de Gaviones

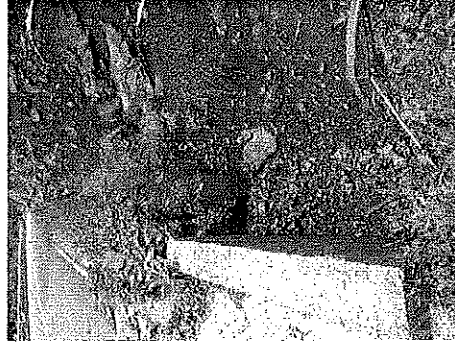
b) La alcantarilla y caja de recolectora ubicada en la margen izquierda se encuentra obstruida por material de derrumbe a consecuencia de la oleada invernal. Ver fotografía No 5.

Fotografía No. 5. Caja recolectora obstruida con material

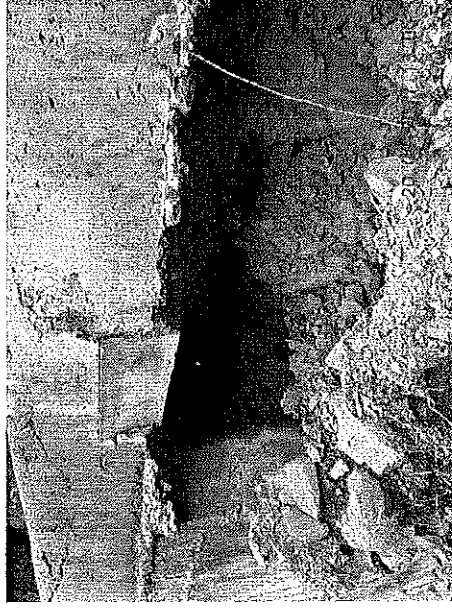
Ahora, es de señalarse que teniendo en registro fotográfico se observa claramente un represamiento de tierra en la caja recolectora y parte de la alcantarilla ubicada en el mismo sector, situación que está generando la circulación de aguas sobre la capa de base granular que a su vez conlleva a la saturación y socavación de la estructura del pavimento. Ver fotografía No 6.

Fotografía No. 6. Saturación y Socavación material soporte de cuneta

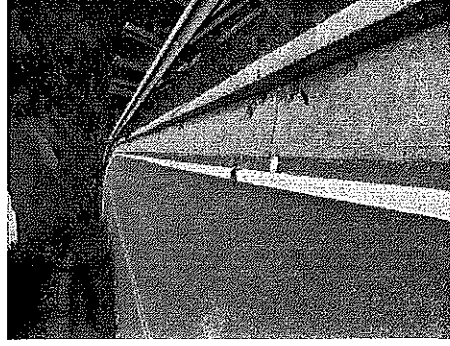
3. En el PR33+840, en este sector se evidencio que las obras de pavimento y las cunetas están en buen estado (ver Fotografía 7) , sin embargo se encontraron los siguientes aspectos que pueden afectar la estabilidad de la obra:

Fotografía No. 7. Carpeta asfáltica y cuneta en concreto en buen estado

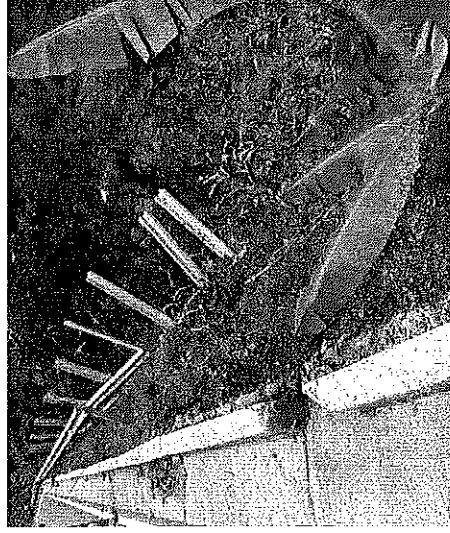
Se vale señalar, que dichos terceros a raíz de tales actos vandálicos al remover los elementos transversales ha generado una desestabilización sobre los trinchos y por ende, una generación de movimiento de material, desprotegiendo el espaldar de la cuneta, generando como consecuencia la socavación del material granular que se encuentra debajo de la cuneta.

Fotografía No. 8. Trincho metálico

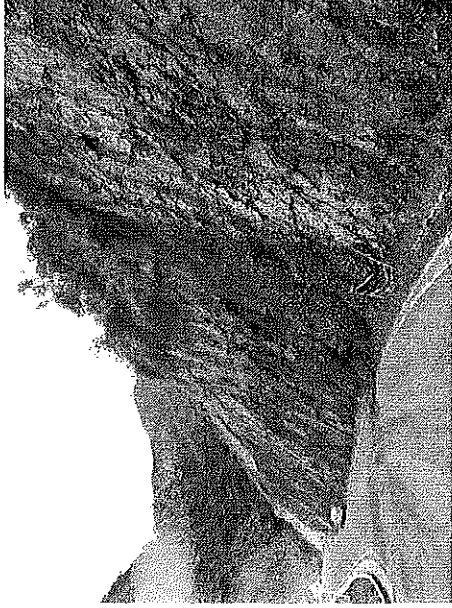
4. En el PR21+180, sitio con inestabilidad del talud superior, se evidencio que un sector de la malla triple torsión se encuentra rota, sin embargo, los anclajes se encuentran en buen estado, tal como fueron recibidos al momento de la entrega final de la obra.

Foto No. 9 Malla triple torsión

Ahora, al analizar la fotografía 9 se muestra que la malla triple torsión está realizando la función para la cual está **diseñada**, esta es la de evitar y controlar desprendimientos y aportar estabilidad superficial al terreno, con una capacidad **definida**, la cual, en este caso sobre el límite, ocasionando la ruptura de la malla triple torsión. Es decir, esta malla tiene como misión principal de **retención** más no de **contención**, el cual es un producto distinto y de funciones particulares. Se vale aclarar, que los materiales contemplados para la estabilización de este sector fueron aprobados por la entidad Contratante a través de los diseños presentados en el contrato.

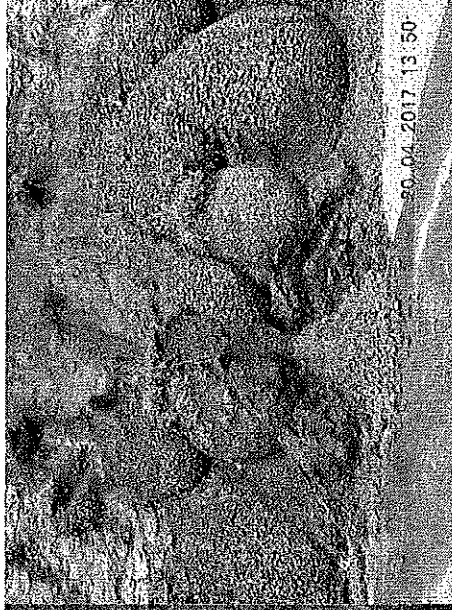
- a. Los grandes volúmenes de material de roca que ha retenido producto de los desprendimientos de roca del talud, han sobre pasado la capacidad de carga para lo que está diseñada la malla, tal como se puede apreciar en la fotografía 10.
- b. Con el fin de mantener el uso al cual fue destinado la malla se requiere un mantenimiento de retiro de material producto de los grandes desprendimientos de roca, actuación de mantenimiento que se observa que no se ha generado.
- c. Además esto, este proceso se ha acentuado gracias a la fuerte oleada invernal que se presenta en la zona, la cual ha ocasionado grandes desprendimientos de roca.

Foto No.10 Acumulación de material retenido

De acuerdo a lo expuesto anteriormente, el daño presentado en la malla triple torsión instalada por Concay en este sector, no puede ser atribuible a malos procesos constructivos, ni a problemas de calidad de los materiales, si no por causas externas como la fuerte oleada invernal que se presenta en la zona, la cual ha ocasionado grandes desprendimientos de roca. Así mismo, por la falta de mantenimiento que ya recae como obligación por parte del Invias, dado que se evidencia que no se ha realizado el retiro de material que se encuentra dentro de las mallas, originado un aumento de volumen desprendimiento de roca considerable dentro de la malla haciendo que esta tenga que soportar una mayor carga, hasta llegar al límite a la cual está diseñada, originado la ruptura de la misma.
