Referencia: CONTRATO No. 3820-13 - MEJORAMIENTO Y MANTENIMIENTO DE LA CARRETERA
TUQUERRES – SAMANIEGO RUTA 1702 DEPARTAMENTO DE NARIÑO – MODULO 1

Asunto: DAÑOS OBRAS CORREDOR VIAL TUQUERRES SAMANIEGO

REGISTRO FOTOGRAFICO VISITA 20 DE ABRIL DE 2017

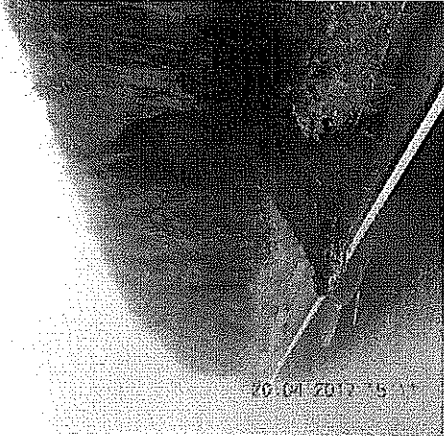
Fotografías No 1 y 2 Material de derrumbe colmatando las cunetas

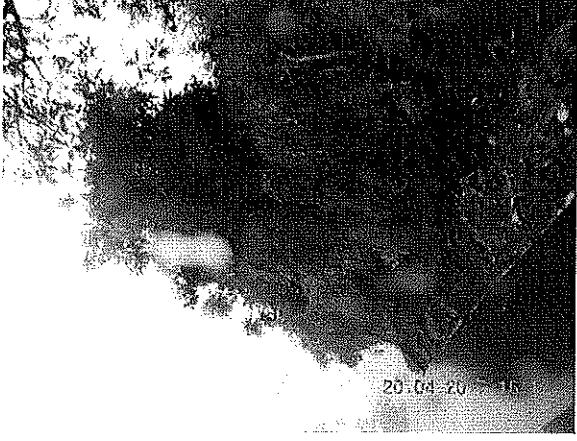
Fotografías No 3 y 4 Material de derrumbe colmatando las cunetas y afectando la carpeta asfáltica

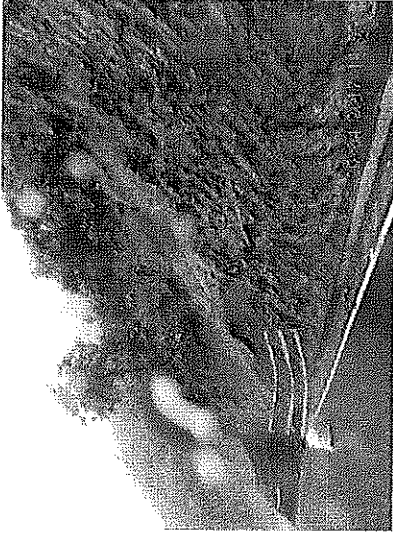
Fotografías No 5 y 6 Material de derrumbe colmatando las cunetas obstruyendo la vía y afectando la carpeta asfáltica por desgaste prematuro

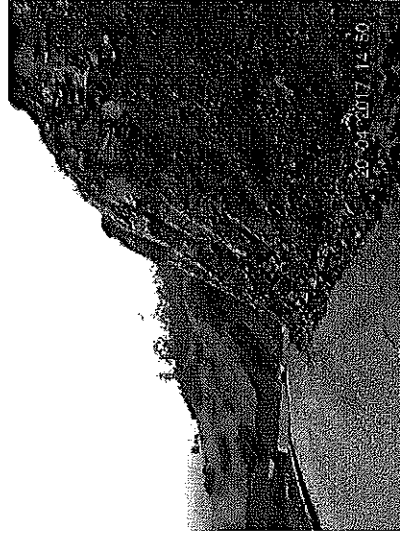
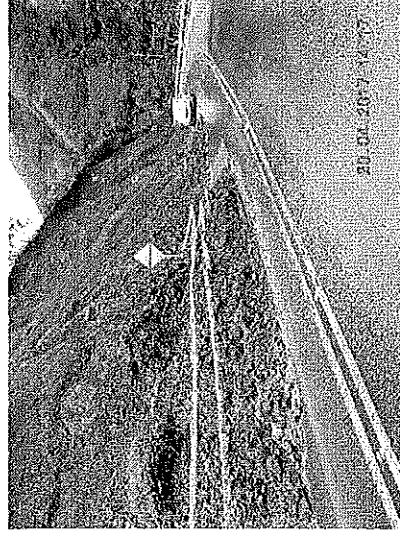
Fotografías No 7 y 8 Material de derrumbe colmatando las cunetas y afectando la carpeta asfáltica

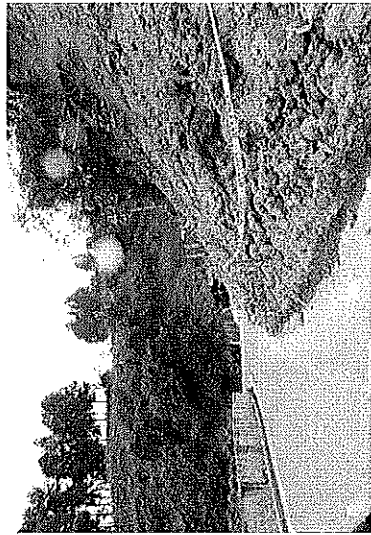
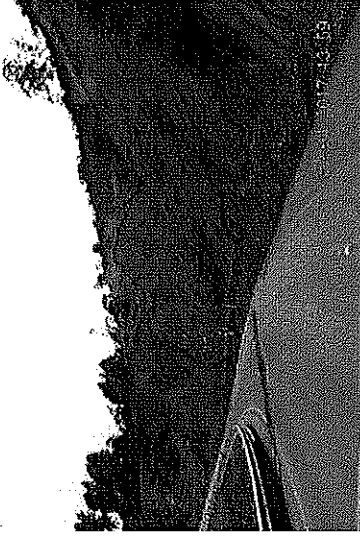
Fotografías No 9 y 10 Material de derrumbe colmatando las cunetas y desgaste prematuro de la carpeta asfáltica

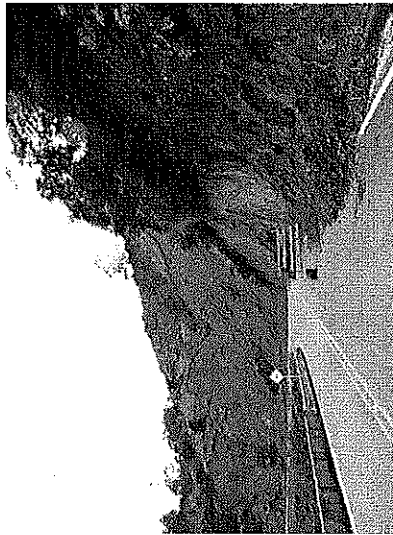
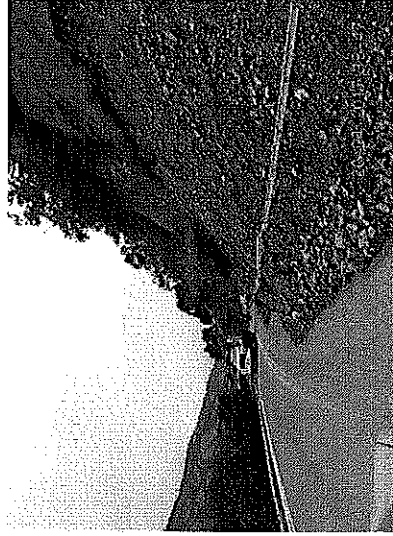
Fotografías No 11 y 12 Material de derrumbe colmatando las cunetas obstruyendo la vía y afectando la carpeta asfáltica por desgaste prematuro

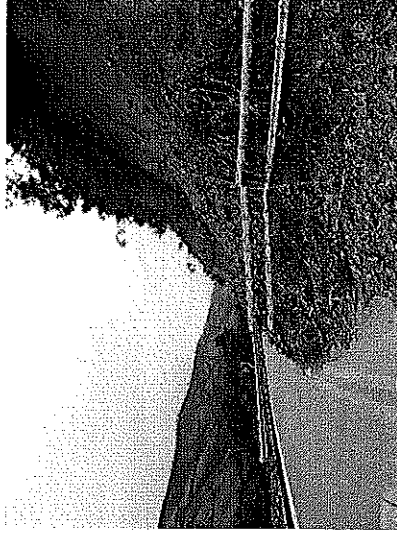
Fotografías No 13 y 14 Material de derrumbe colmatando las cunetas y desgaste prematuro de la carpeta asfáltica

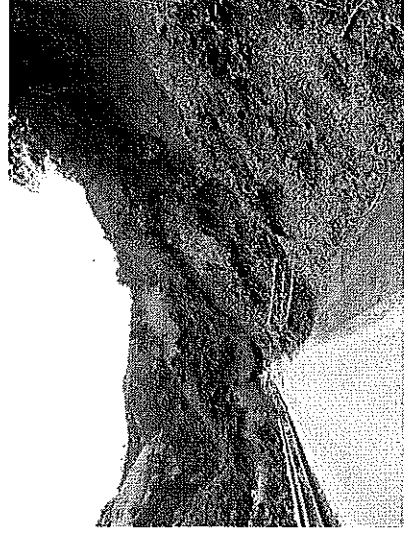
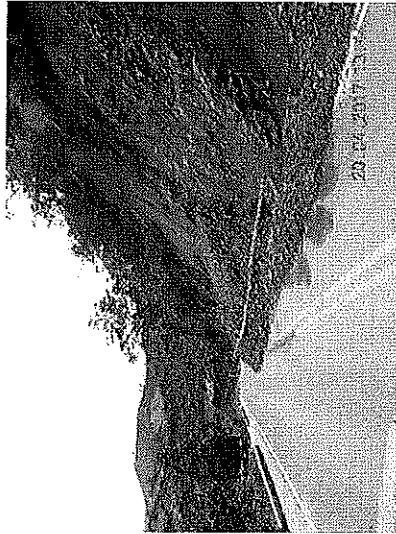
Fotografías No 15 y 16 Material de derrumbe colmatando las cunetas y desgaste prematuro de la carpeta asfáltica

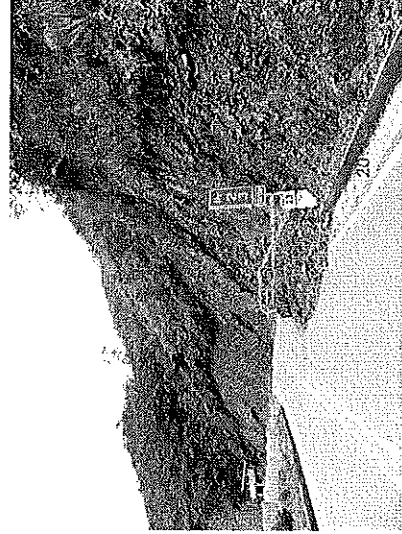
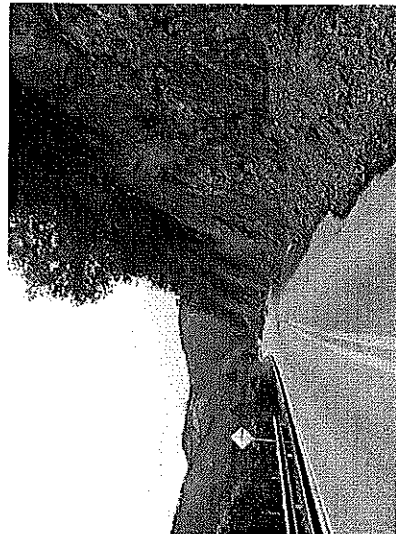
Fotografías No 17 y 18 Material de derrumbe colmatando las cunetas obstruyendo la vía y afectando la carpeta asfáltica, desgaste prematuro de la misma

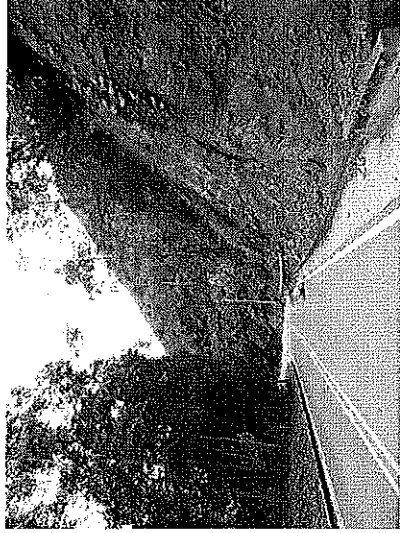
Fotografías No 19 y 20 Material de derrumbe colmatando las cunetas y desgaste prematuro de la carpeta asfáltica

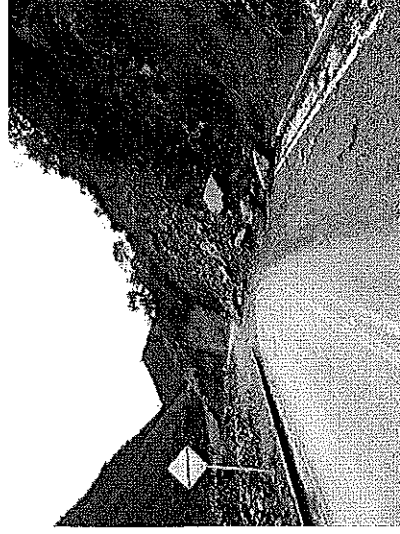
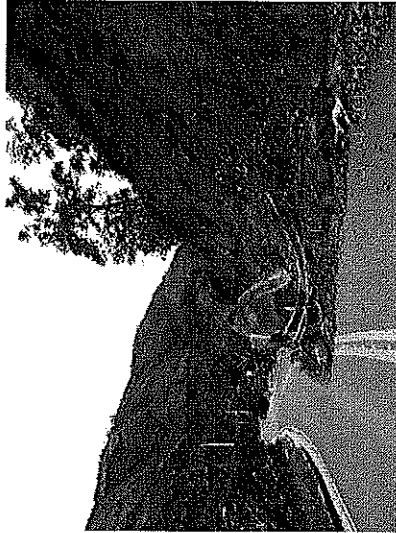
Fotografías No 21 y 22 Material de derrumbe colmatando las cunetas y desgaste prematuro de la carpeta asfáltica

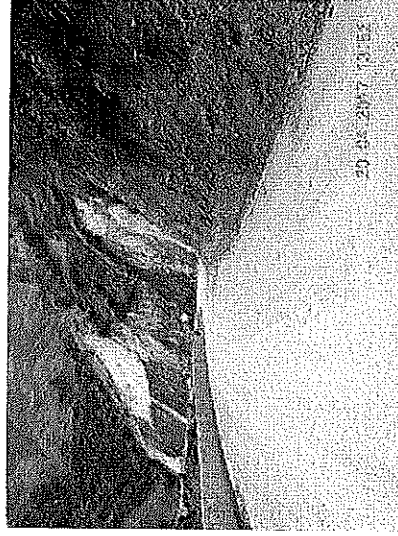
Fotografías No 23 Y 24 Sector PR 21+200 a PR21+500

En primer lugar, el deterioro prematuro de la carpeta asfáltica por la misma ausencia de mantenimiento rutinario y periódico de la zona afectada o en su defecto, a la atención oportuna del retiro del material de derrumbe por parte del INVIAS, tal como se aprecia en las fotografías 23 a 28, las cuales se anexan a la presente comunicación.

Material de derrumbe colmatando las cunetas y deterioro prematuro de la carpeta asfáltica

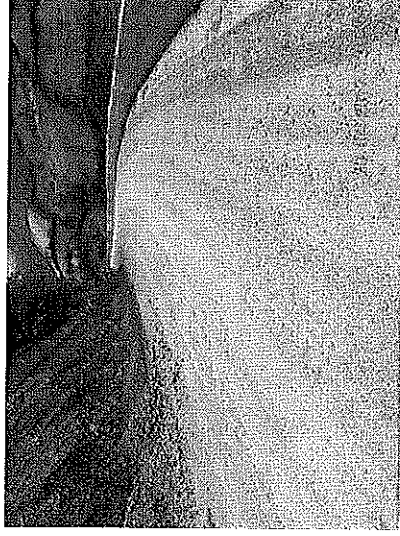
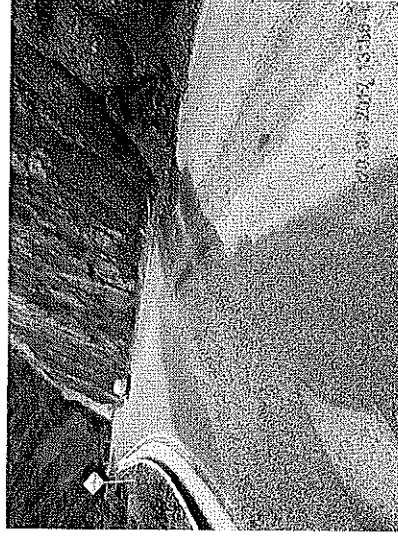
Fotografías No 25 y 26 Sector PR 21+200 a PR21+500

En segundo lugar, las obras de drenaje como cunetas, se están viendo afectadas por la obstrucción de las mismas a causa de los constantes derrumbes, ocasionando su taponamiento, lo cual origina que las aguas circulen sobre la carpeta asfáltica y por la estructura granular, afectando y deteriorando prematuramente la estructura del pavimento de este sector, tal como se puede apreciar en las fotografías 25, 26 y 28, las cuales se anexan a la presente comunicación.

Derrumbes, obstrucción de cunetas, presencia de agua en la carpeta asfáltica y deterioro prematuro de la misma

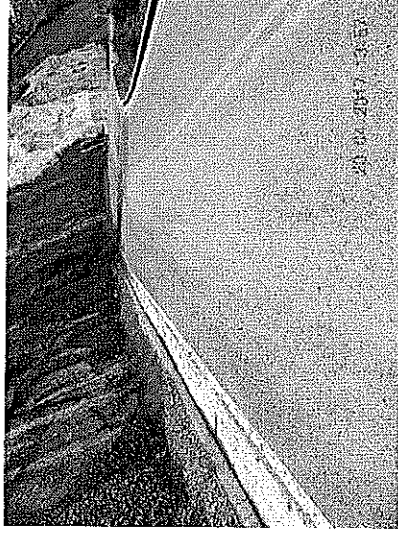
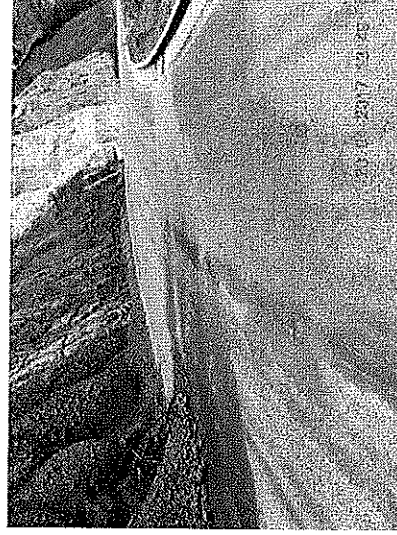
Fotografías No 27 y 28

Presencia de agua mezclada con material de derrumbe sobre la carpeta asfáltica ocasionando deterioro prematuro de la misma

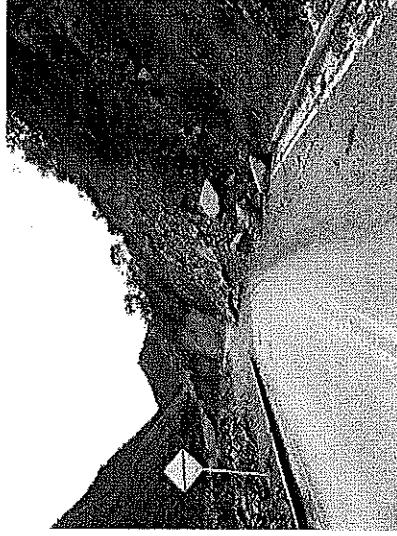
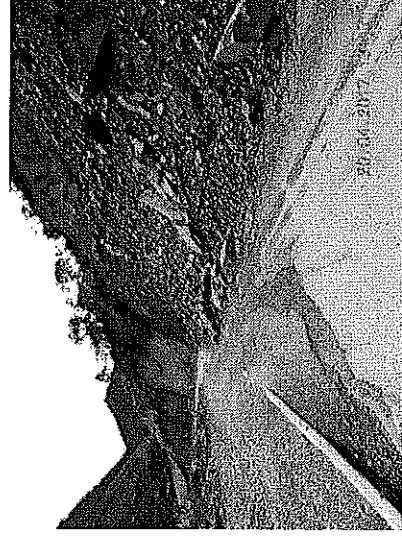
Fotografías No 29 y 30 Sector Pr 27+800 a Pr27+800

3. En el sector comprendido entre PR 27+800 a PR27+900, las obras tales como cunetas en concreto ubicadas a ambos costados de la vía, la Carpeta asfáltica, señales verticales y defensa metálica, lamentablemente fueron totalmente destruidas como consecuencia de un derrumbe presentado en dicho sector (causa extraña) el cual se derivó de la ola invernal, tal como se puede apreciar en las fotografías 29 a 34, las cuales se anexan a la presente comunicación.

Calzada completamente obstruida por derrumbe, daño de carpeta asfáltica, cuneta en concreto destruida

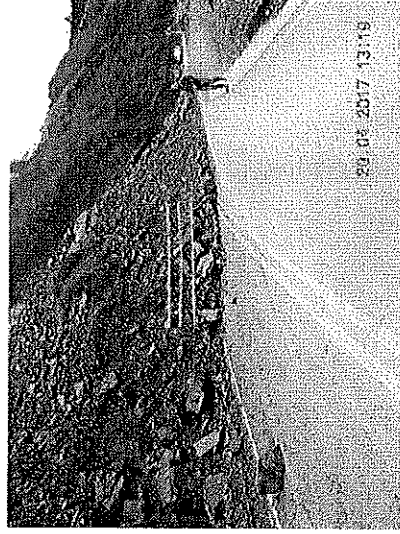
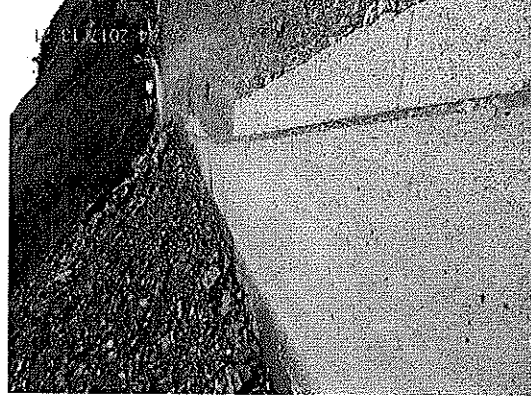
Fotografías No 31 y 32 Sector Pr 27+800 a Pr27+800

Calzada completamente obstruida por derrumbe, daño de carpeta asfáltica, cuneta en concreto destruida

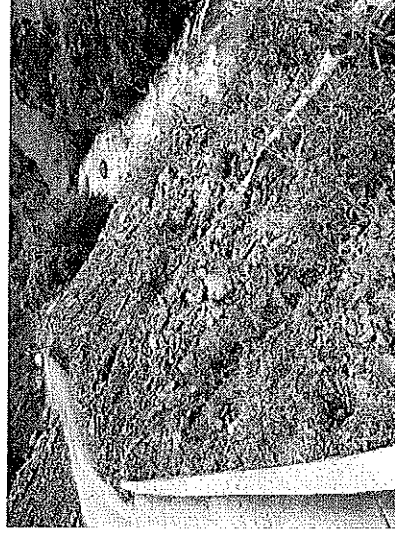
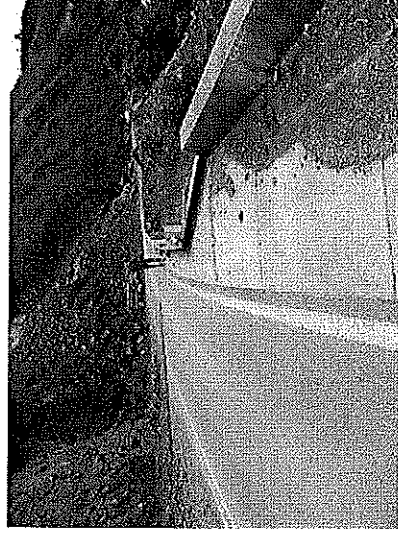
Fotografías No 33 y 34 Sector Pr 27+800 a Pr27+800

Defensa metálica destruida por acción del derrumbe y cunetas sedimentadas con material de derrumbe
