# Consorcio Vial G-I

Referencia: Contrato de Interventoría No - 4224 de 2013, Interventoría de las obras de Mejoramiento y Mantenimiento de la Carretera Túquerres – Samaniego Ruta 1702, Departamento de Nariño.

Asunto: Obra trinchos PR33+0840 y Señalización de Obra

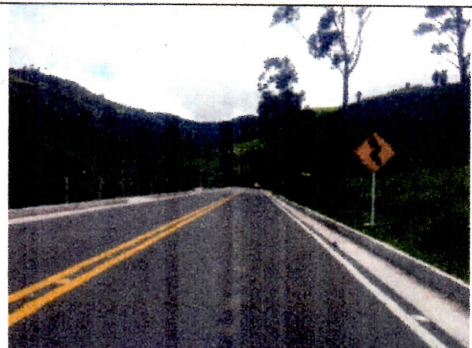
ABSCISA	CODIGO	REGISTRO FOTOGRAFICO
PR10+290	SP-07 Zona de curvas sucesivas la primera a la izquierda.

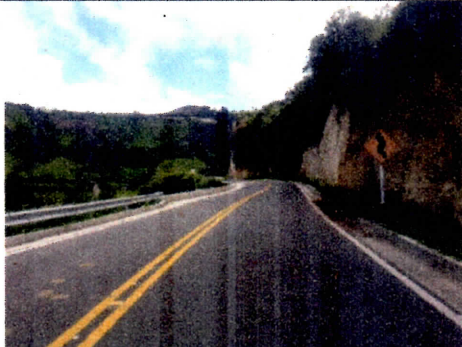
PR11+160	SP-07 Zona de curvas sucesivas la primera a la izquierda.

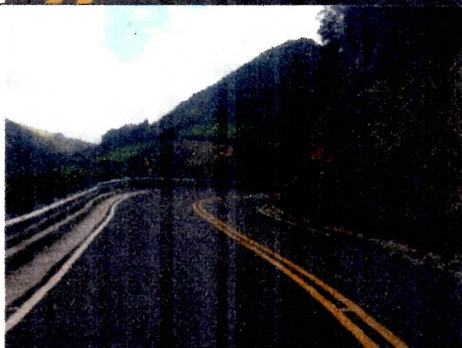
PR15+540	SP-10 Curva y contracurva pronunciada primera a la derecha.

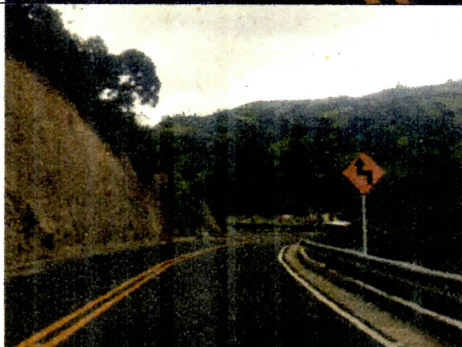
PR15+580	SP-05 Curva y contracurva cerrada primera a la izquierda.

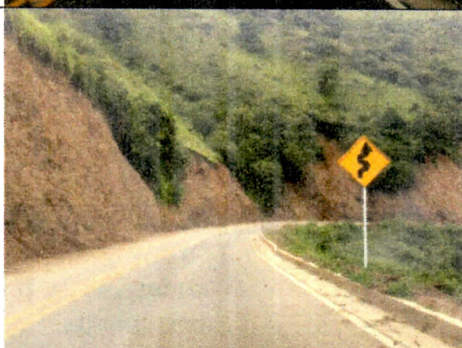
PR19+190	SP-08 Zona de curvas sucesivas la primera a la derecha.

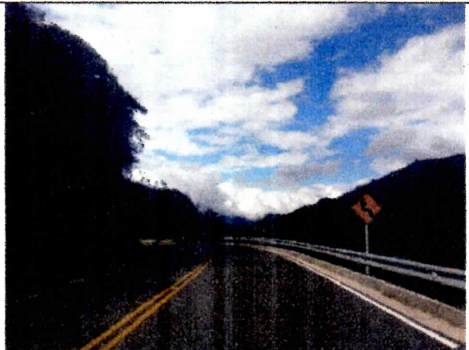
PR19+770	SP-09 Curva y contracurva pronunciada primera a la izquierda.

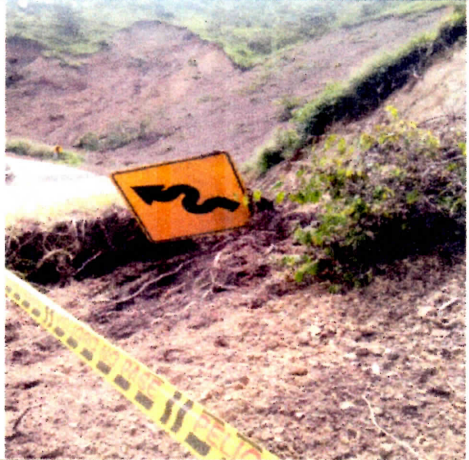
PR20+892	SP-08 Zona de curvas sucesivas la primera a la derecha. No se cambió debido al derrumbe en la zona que afecto la señal instalada y no existía espacio para instalar la nueva, una vez se realice la limpieza que ocasiono este deslizamiento de tierra será instalada la señal.

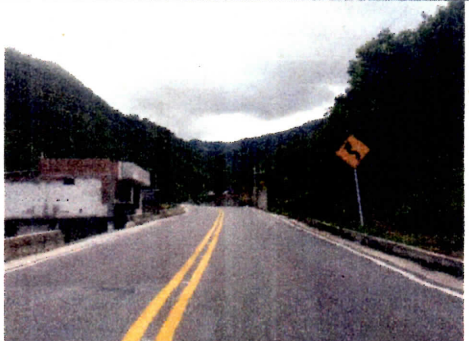
PR28+530	SP-09 Curva y contracurva pronunciada primera a la izquierda.

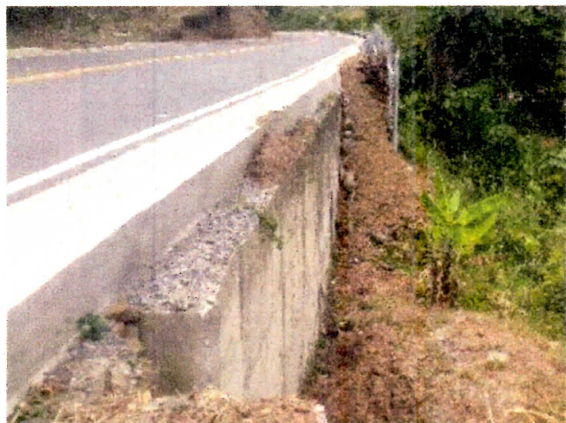
Antes

En cuanto a la obra de contención ubicada en el PR33+840, esta interventoría observo que los elementos metálicos que lo conforman, efectivamente, han tenido un desplazamiento de su estructura como es manifestado en el informe presentado por el Administrador vial; a continuación se puede evidenciar esto, en el siguiente registro fotográfico donde se observa el antes y después de dicha obra de contención instalada.

Trinchos instalados en el PR33+840 MD, Vía Tuquerres – Samaniego.

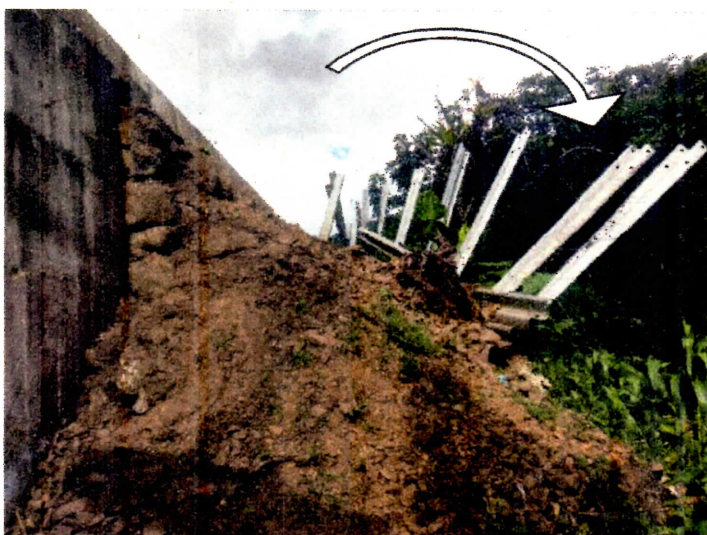
Por consiguiente se induce que el desplazamiento se debe a la mala conformación de la estructura, presentándose falla de los elementos verticales y socavación en la estructura del pavimento, debilitando la banca y poniendo en riesgo la estabilidad de la cuneta como se observa a continuación.

Desplazamiento de los elementos verticales PR33+840 MD, Vía Túquerres – Samaniego.

Por consiguiente, esta interventoría después de realizar la visita en obra, donde evidencio las anomalías en los trinchos ubicados en el PR33+840 remitió al contratista un informe de la situación actual de la estructura de contención y se solicitó se tome las acciones necesarias para evitar la evolución de la falla en mención; actualmente se está a la espera del pronunciamiento del contratista Concay S.A. sobre las medidas a tomar. Una vez la interventoría las conozca se procederá a informar al INVIAS para su conocimiento.

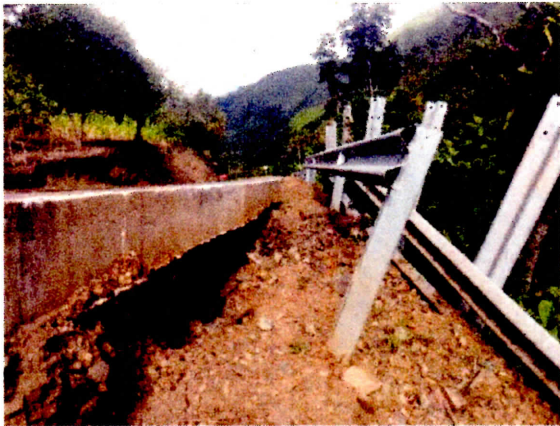
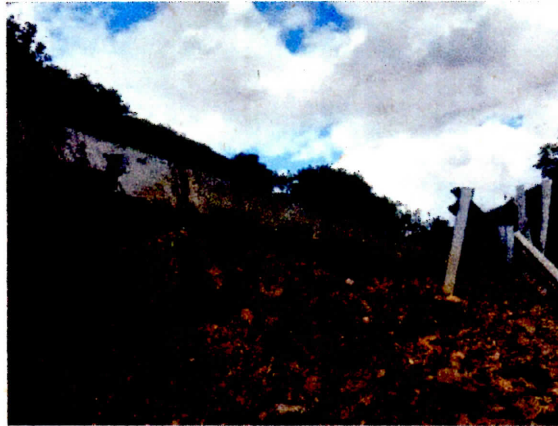
Socavación presentada en la cuneta. PR33+840 MD, Vía Túquerres – Samaniego.

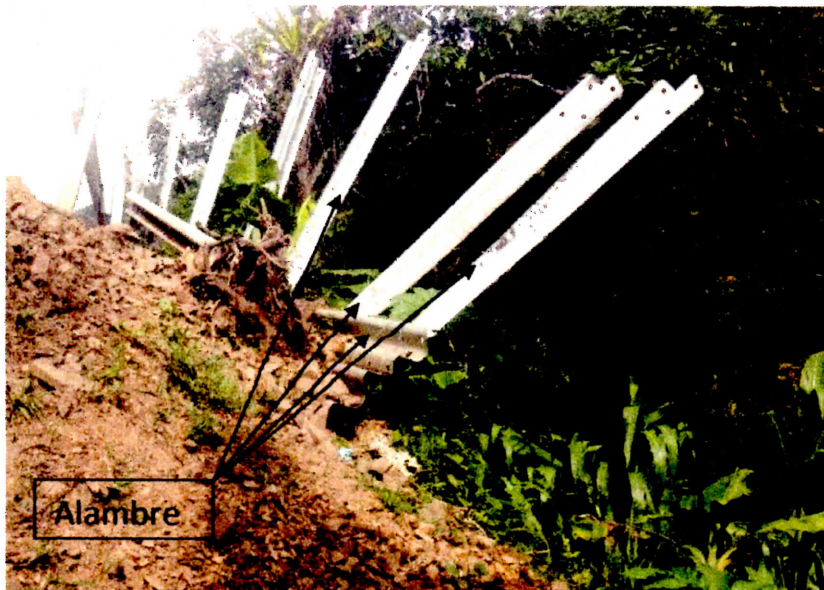
Asimismo se observó que los elementos horizontales correspondientes a las barandas estaban sujetos con alambre de los parales, de manera que una vez la estructura colapsada fue muy fácil para terceros apropiarse de ellas.

Ausencia de los elementos de la estructura - PR33+840 MD, Vía Túquerres – Samaniego.

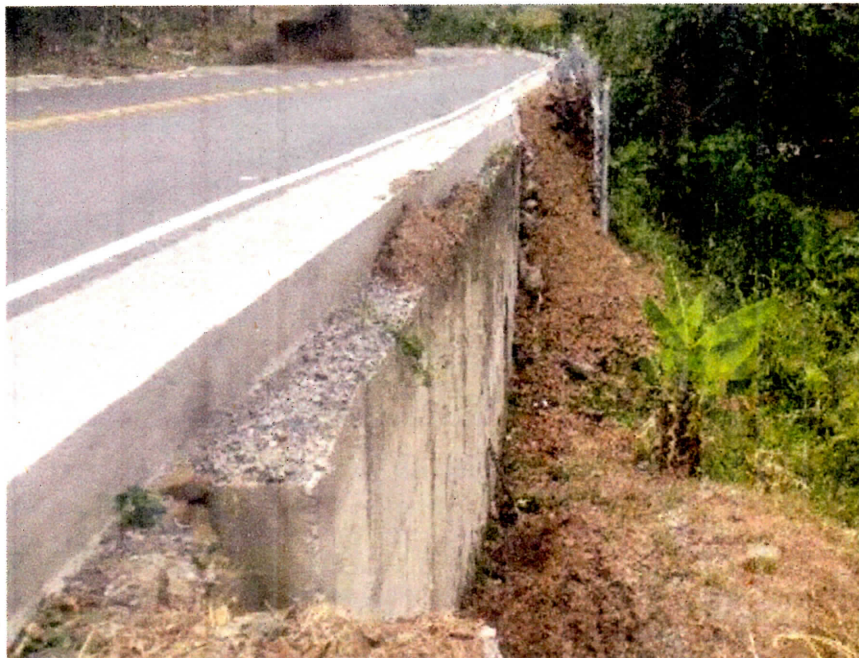
Mala conformación del relleno - PR33+840 MD, Vía Túquerres – Samaniego.
