INFORME PERICIAL DE PARTE

**CONTRATO No. 3820 DE 2013 - MEJORAMIENTO Y MANTENIMIENTO DE LA
CARRETERA TÚQUERRES – SAMANIEGO, RUTA 1702 EN EL DEPARTAMENTO DE
NARIÑO.**

INFORME PERICIAL DE PARTE DE LAS ÁREAS DE GEOTECNIA, PAVIMENTOS E HIDRÁULICA.

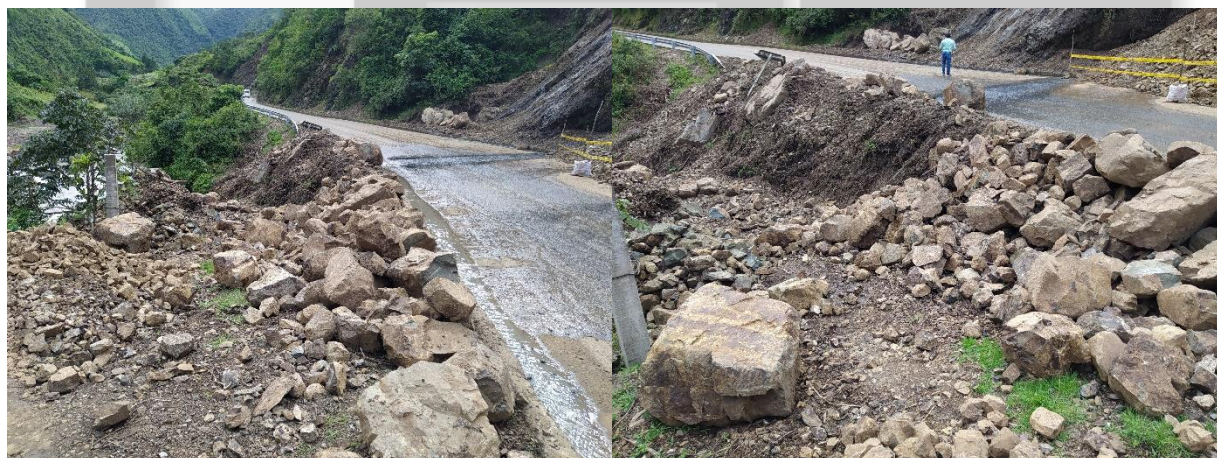
Fotografía 8.1-1 Deslizamiento traslacional PR28+300.

Estas formaciones presentan condiciones de alta susceptibilidad a deslizamientos en los taludes generados en el corredor, esto se debe a la ausencia de obras complementarias, como lo son las zanjias de coronación, canales disipadores y demás obras de drenaje que permitan evacuar el agua de escorrentía en caso de un evento hídrico, lo que ayuda a controlar en buena medida la infiltración de agua sobre los taludes de la vía evitando posibles deslizamientos.

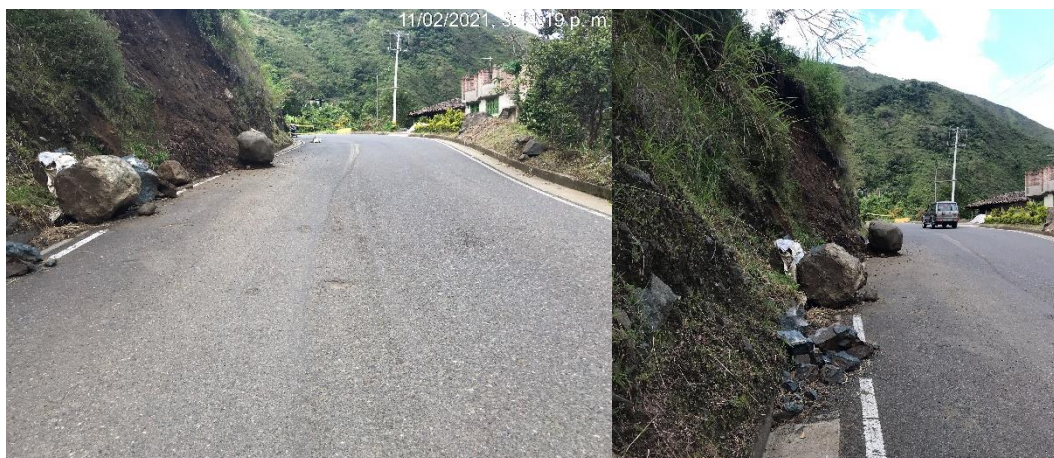
Fotografía 8.1-2 Caída de bloques PR32+600.

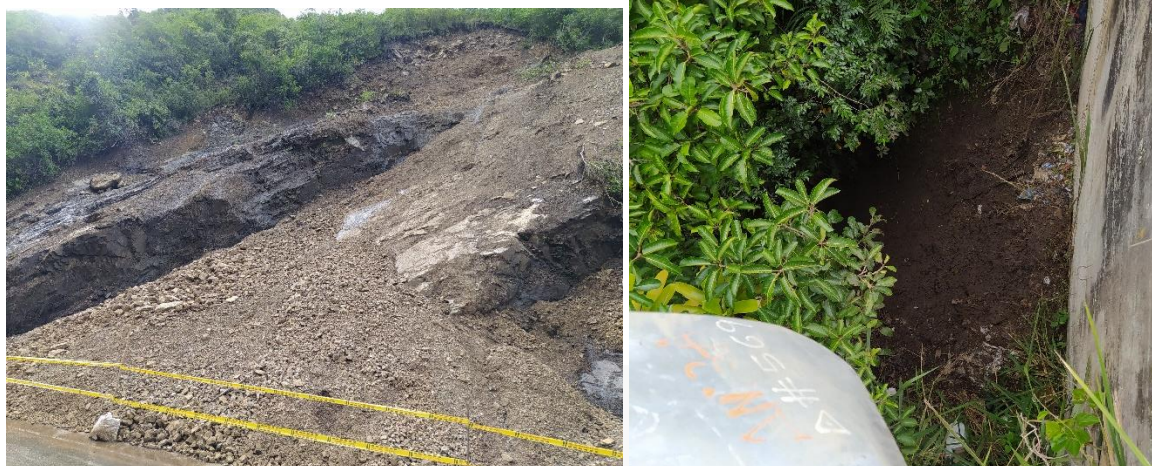
Sin embargo, se puede identificar esta problemática a lo largo de las diferentes formaciones geológicas que inciden en el corredor, como es el caso de la formación rocosa del grupo Dagua. En este tramo se presentan principalmente afloramientos de roca con diferentes características de dura alteración y fracturamiento, siendo la de mayor extensión las rocas muy meteorizadas y muy fracturadas, a las cuales les siguen los afloramientos de rocas duras fracturadas y en menor proporción los taludes con rocas masivas poco fracturadas. Sin embargo, se presentan deslizamientos por la presencia de agua que se infiltra en los materiales de menores capacidades como es el caso de la roca altamente meteorizada y se produce el desplazamiento del material por la zona de contacto entre el material meteorizado y la roca sana.

Fotografía 8.1-3 Derrumbe sobre Formación Dagua PR22+200

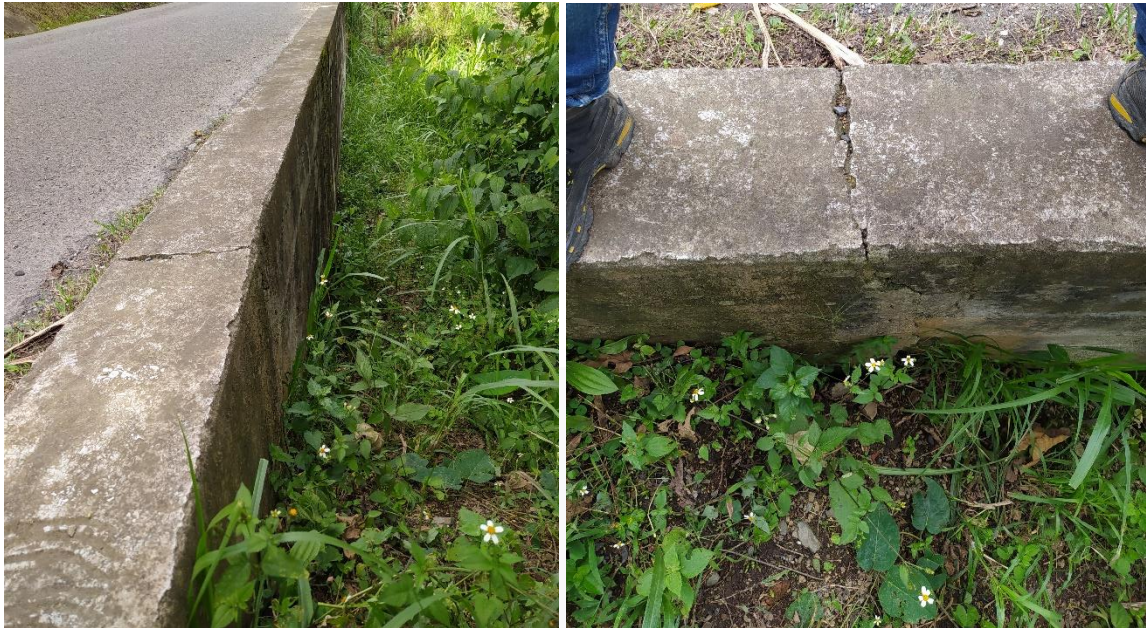
Fotografía 8.3-1 Daño en muro de contención K36+200.

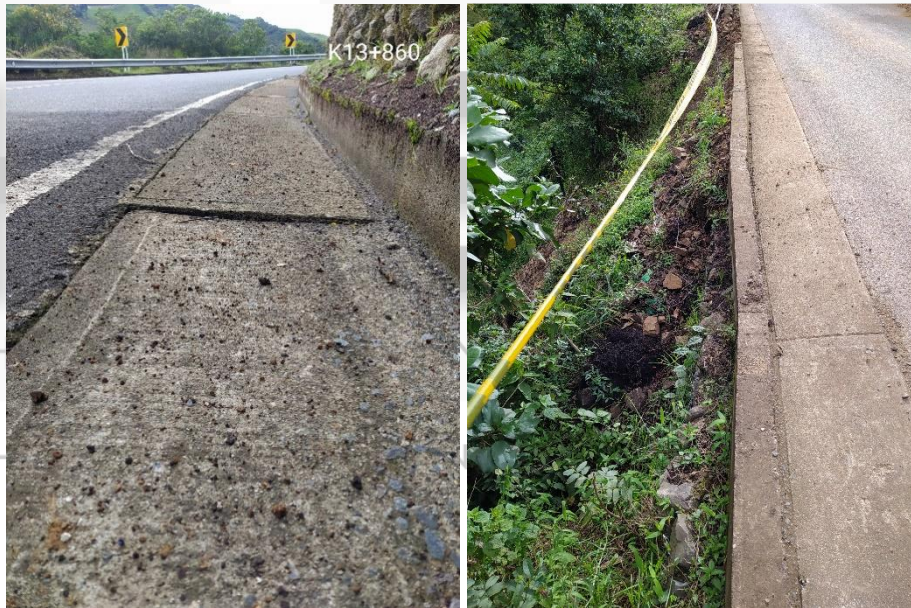
Fotografía 8.3-2 a) Berma cuneta dislocada PR14+500 – b) Daño en muro de contención PR22+200.

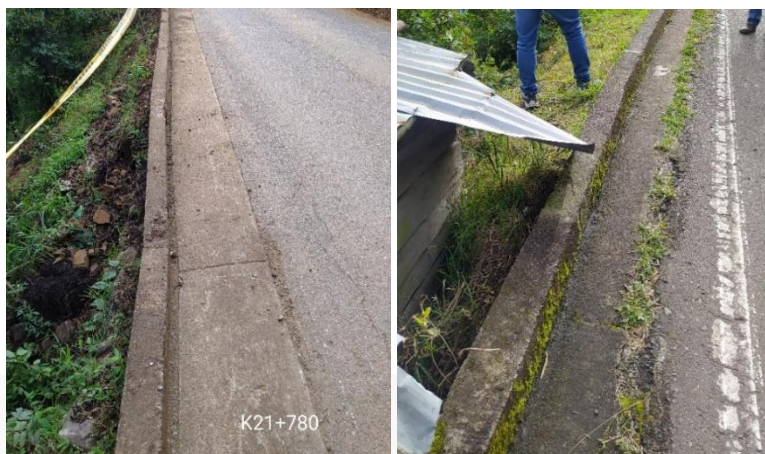
Entre los daños más frecuentes en las obras se encuentra el hundimiento de la banca, esto es más visible en las zonas de cunetas y muros de contención, donde se pueden identificar indicativos de hundimientos o desplazamiento del terreno parcial, lo cual es consistente con los constantes eventos de inestabilidad que se presentan a lo largo del corredor, como se puede evidenciar en el registro fotográfico mostrado seguidamente.

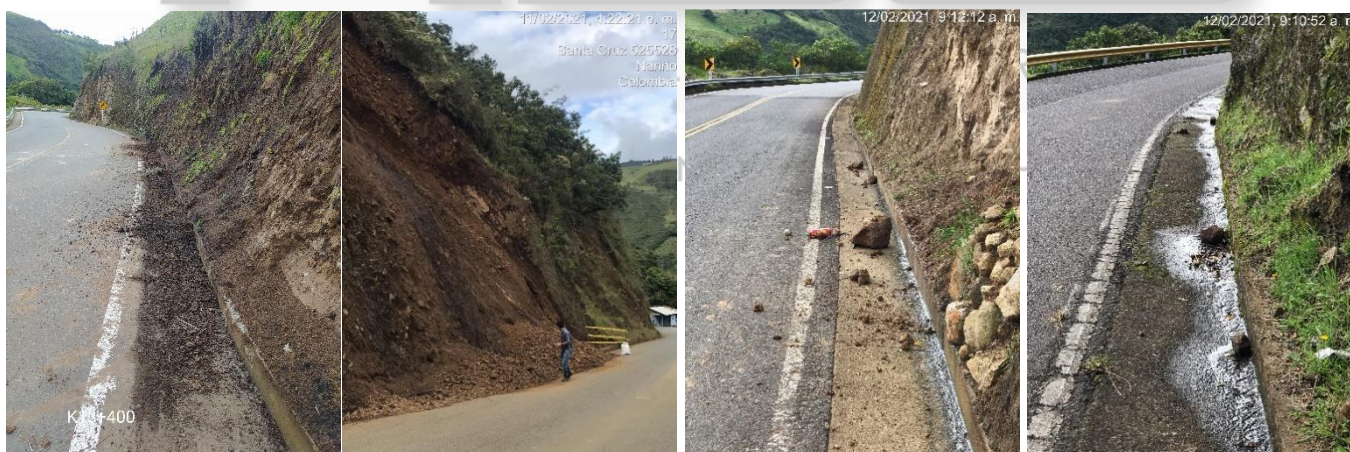
Adicionalmente, se inspeccionó el estado de las obras de drenaje que componen el proyecto, identificando que en algunos puntos se presentan obstrucciones de las obras de drenaje, lo que produce una reducción de la capacidad hidráulica de las cunetas cuando pasan por zonas donde se encuentran viviendas cercanas. Estas afectaciones generan una disminución en la capacidad hidráulica de las obras generando que, bajo acción de lluvias intensas, el agua circule sobre la vía, lo que genera un efecto abrasivo sobre la capa asfáltica que a su vez puede originar patologías asociadas a esa condición como lo es la pérdida de asfalto, desgaste superficial, cabezas duras, pulimiento del agregado, entre otras, patologías recurrentes a lo largo del corredor y que se pueden evidenciar tanto en las obras construidas por CONCAV SA, como en las que no fueron intervenidas por este contratista.

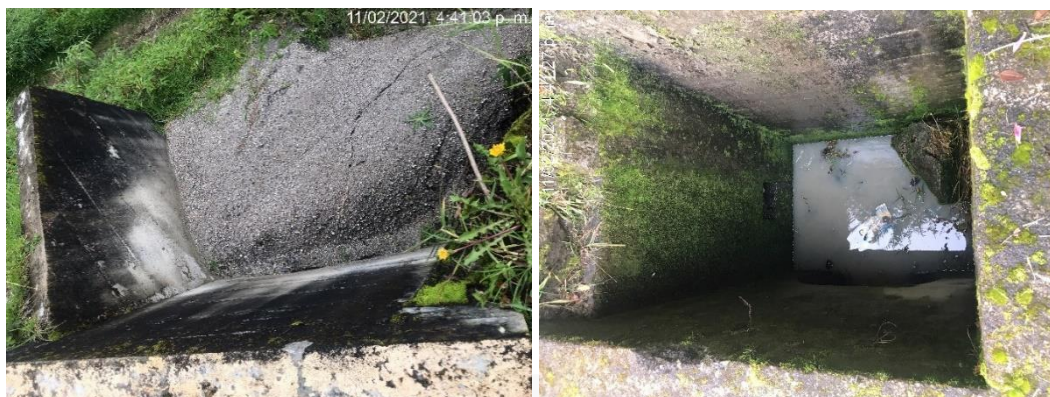
Fotografía 8.4-2 Obras de drenaje con obstrucciones PR14+900.

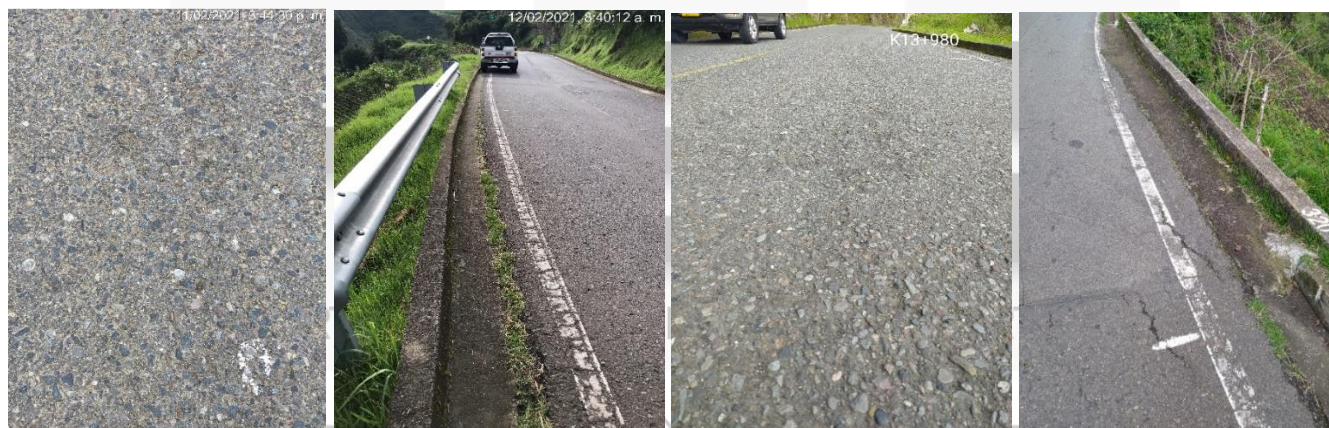
Fotografía 8.5-1 a) Pérdida de agregado K42+325 - b) Separación bermas K14+400 – c) Desgaste superficial K13+980 – d) Fisuras de borde K14+320

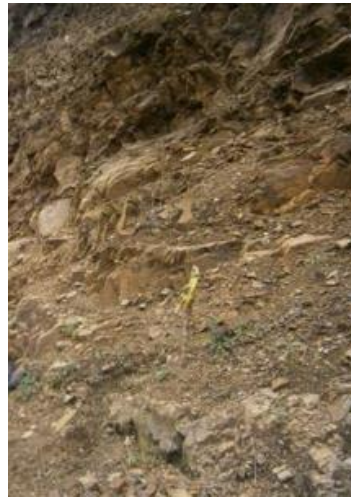
Fotografía 9.2-4 Conglomerados subhorizontales Grupo Diabásico PR36+200.

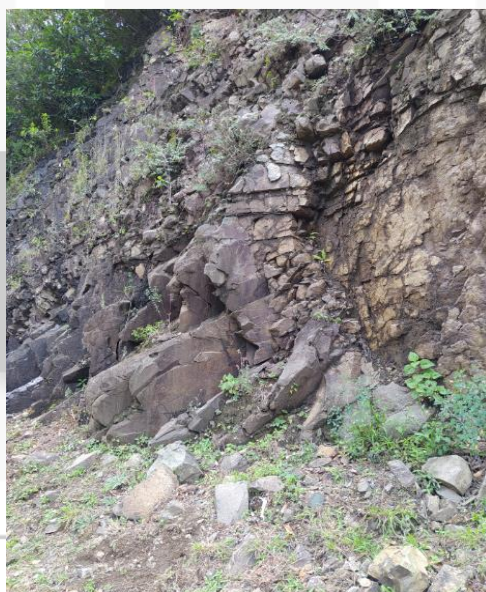
2. **Depósitos volcánicos moderadamente consolidados (DVMC):** La conforman los depósitos piroclásticos de consolidados a moderadamente consolidados en donde los taludes de corte de la vía presentan una pendiente subvertical con alturas hasta de unos 6m aproximadamente.

Fotografía 9.3-2. Sector DVMC - PR14+200.

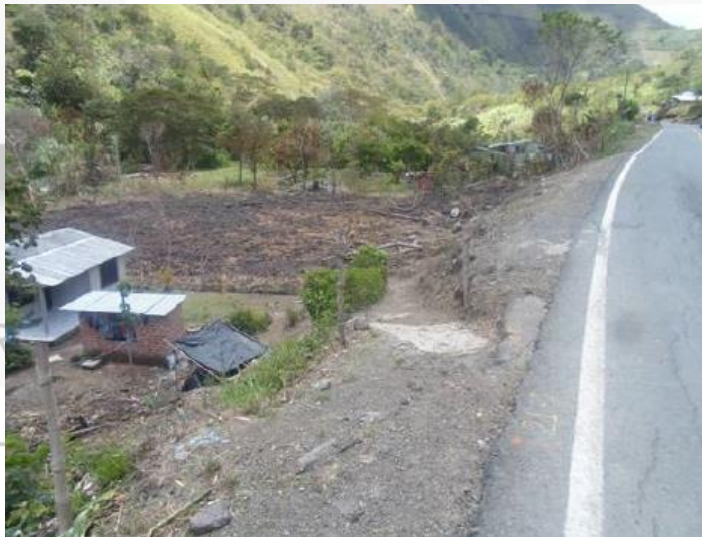
4. **Depósito aluvial pendiente baja (QAPB):** Se caracteriza por la presencia de depósitos aluviales recientes conformado por bloques y cantos rodados acumulados a lo largo de los cauces de los ríos principales como Azufral y Pacual. En general conforman una morfología de pendientes muy bajas a planas, como se muestra en la fotografía incluida a continuación.

Fotografía 9.3-4. Sector QAPB – PR30+200.

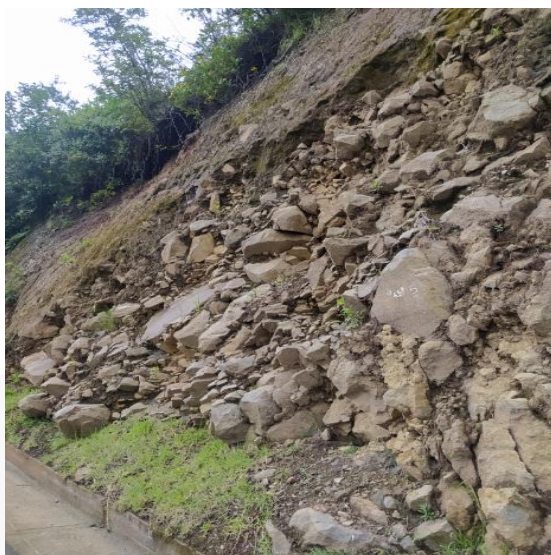
5. **Depósito aluvial pendiente alta (QAPA):** Se caracteriza por la presencia de depósitos aluviales de terraza en donde los bloques y cantos rodados se encuentran embebidos en una matriz arenosa. Se presentan taludes de corte con una pendiente cerca a la vertical y alturas de unos 3m, como se puede observar en la fotografía siguiente.

Fotografía 9.3-5. Sector QAPA – PR28+300.

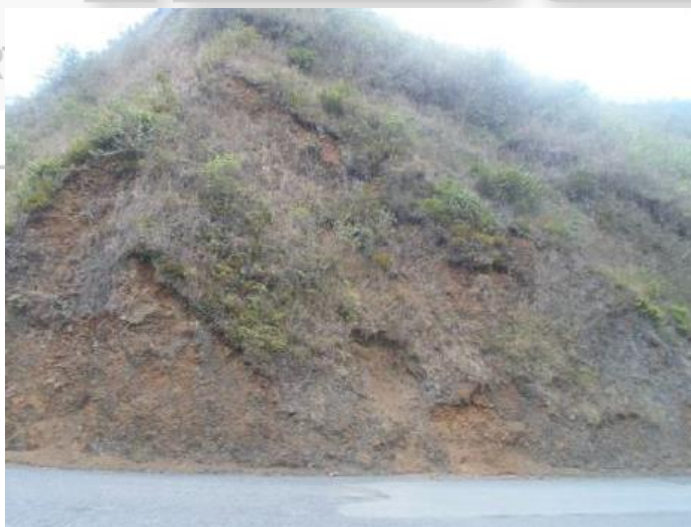
En estos sectores se verificó la presencia de cicatrices de deslizamientos superficiales que involucran principalmente los horizontes residuales por lo que se debe tener en cuenta dicha particularidad, dado que se pueden presentar nuevos deslizamientos de la capa superficial, tal y como se muestra a continuación.

Fotografía 9.3-6. Sector RMFMT – PR22+100.

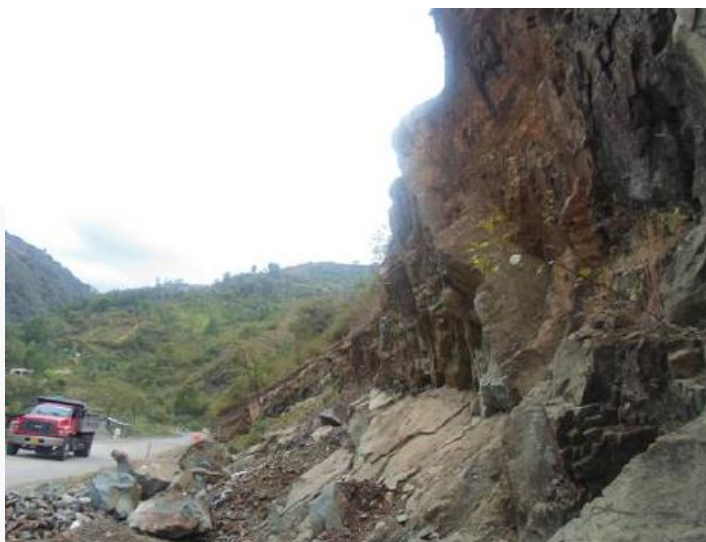
7. **Roca dura fracturada (RDF):** Se caracteriza por la presencia de algunos afloramientos de diabasas de color gris verdoso, duras, compactas, algo fracturadas, en donde se presentan desprendimientos de bloques. En el corredor vial se encuentran en algunos sectores explotaciones manuales de estas rocas como fuente de materiales.

Fotografía 9.3-7. Sector RDF – PR34+300.

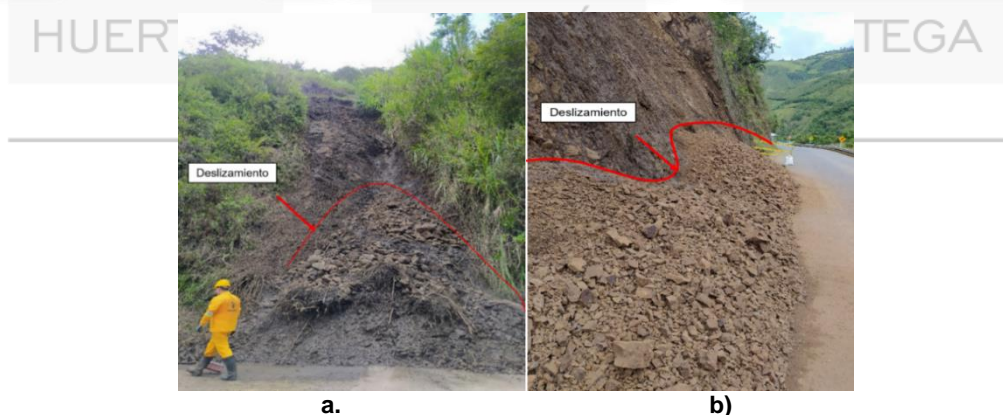
Fotografía 9.3-8. a) Deslizamiento de Traslacional PR y b) Caída de detritos PR 21+780.

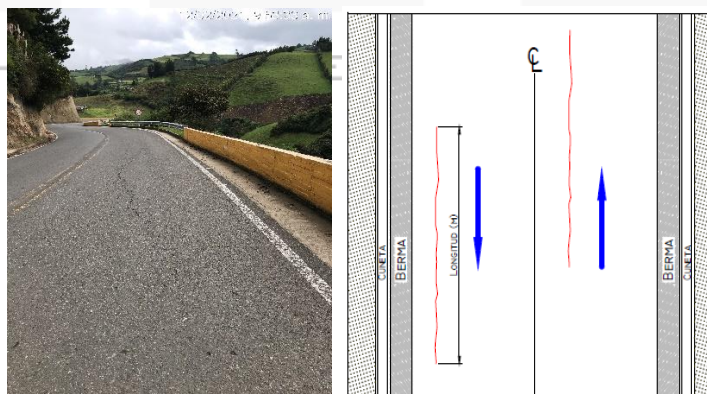
- Fisuras longitudinales y transversales (FL, FT):** Corresponden a discontinuidades en la carpeta asfáltica, en la misma dirección del tránsito o transversales a él. Son indicio de la existencia de esfuerzos de tensión en alguna de las capas de la estructura, los cuales han superado la resistencia del material afectado. La localización de las fisuras dentro del carril puede ser un buen indicativo de la causa que las generó, ya que aquellas, que se encuentran en zonas sujetas a carga, pueden estar relacionadas con problemas de fatiga de toda la estructura o de alguna de sus partes.

Figura 9.4-1. Fisura longitudinal – PR7+650.

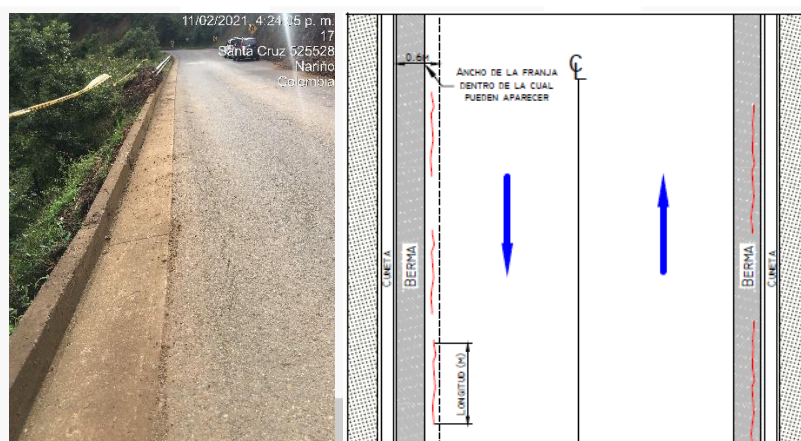
ii. Fisuras de borde (FBD): Corresponden a fisuras con tendencia longitudinal a semicircular localizadas cerca del borde de la calzada que se presentan principalmente por la ausencia de berma o por la diferencia de nivel entre la berma y la calzada.

Figura 9.4-3. Fisuras de borde – PR24+680.

No.	Tipo Fisura	Causa	Causa del deterioro en el proyecto	
			Si	No
1	FBD	Falta de confinamiento lateral de la estructura debido a la carencia de bordillos	X	
2	FBD	Anchos de berma insuficientes	X	
3	FBD	Fatiga de la estructura, usualmente se presenta en las huellas del tránsito.	X	
4	FBD	Sobrecarpetas que llegan hasta el borde del carril y quedan en desnivel con la berma		X

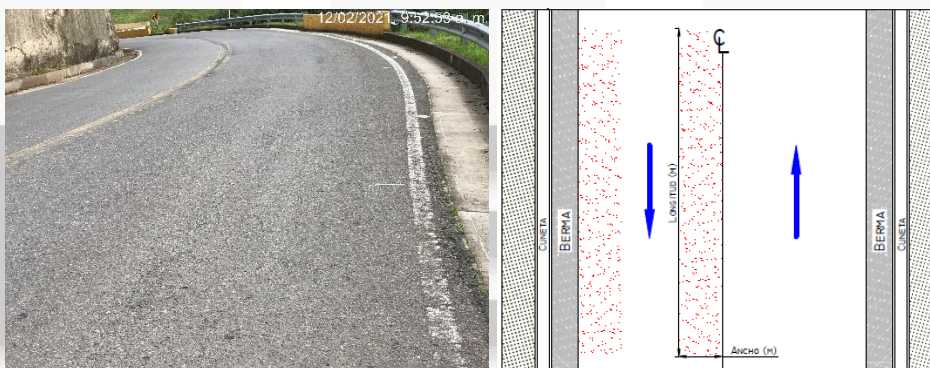
iii. Desgaste superficial (DSU): Corresponde al deterioro del pavimento ocasionado principalmente por acción del tránsito, agentes abrasivos o erosivos. Se presenta como pérdida de ligante y mortero. Suele encontrarse en las zonas por donde transitan los vehículos. Este daño provoca aceleración del deterioro del pavimento por acción del medio ambiente y del tránsito.

Figura 9.4-4. Desgaste superficial – PR 7+700.

No.	Tipo Fisura	Causa	Causa del deterioro en el proyecto	
			Si	No
1	DSU	Falta de adherencia del asfalto con los agregados.		X
2	DSU	Deficiente dosificación de asfalto en la mezcla.		X
3	DSU	Acción intensa del agua u otros agentes abrasivos además del tránsito.	X	
4	DSU	Deficiente funcionamiento de las cunetas por falta de mantenimiento	X

- En cuanto a la causa que genera desgaste de la mezcla asfáltica, se atribuye a que dicho deterioro se debe a la acción intensa del agua, debido a que los elementos hidráulicos si bien cumplen su función, estos al ser obstruidos por elementos externos (material de derrumbe y/o suciedad), no cumplen su función, ya que el agua que debería transportar dicho elemento (cuneta), se desplaza por encima de la carpeta asfáltica, problemática que al ser combinada con el paso de los vehículos, genera una aceleración en la erosión de dicho material. El deterioro de separación de bermas se debe a algunos de los siguientes efectos: procesos de inestabilidad del talud inferior de la calzada, y dimensiones de berma limitadas combinado con falta de confinamiento de la estructura.

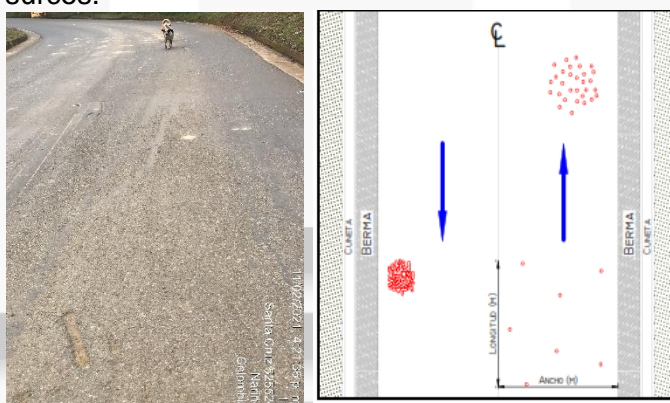
iv. **Pérdida de agregado (PA):** Conocida también como desintegración, corresponde a la disgregación superficial de la capa de rodadura debido a una pérdida gradual de agregados, haciendo la superficie más rugosa y exponiendo de manera progresiva los materiales a la acción del tránsito y a los agentes climáticos. Este tipo de daño es común en tratamientos superficiales, caso en el que pueden aparecer estrías en la dirección de riego y debe ser reportado como surcos.

Figura 9.4-5. Pérdida de agregado – PR21+630.

No.	Tipo Fisura	Causa	Causa del deterioro en el proyecto	
			Si	No
1	PA	Aplicación irregular de ligante en tratamiento superficiales.		X
2	PA	Problemas de adherencia entre agregado y asfalto.		X
3	PA	Uso de agregados contaminados con finos o agregados muy absorbentes.		X
4	PA	Lluvia durante la aplicación o el fraguado del ligante asfáltico		X

No.	Tipo Fisura	Causa	Causa del deterioro en el proyecto	
			Si	No
5	PA	Endurecimiento significativo del asfalto		X
6	PA	Deficiencia de compactación de la carpeta asfáltica		X
7	PA	Deterioro de la carpeta asfáltica por contaminación de materiales externos por deficiente mantenimiento en el corredor	X

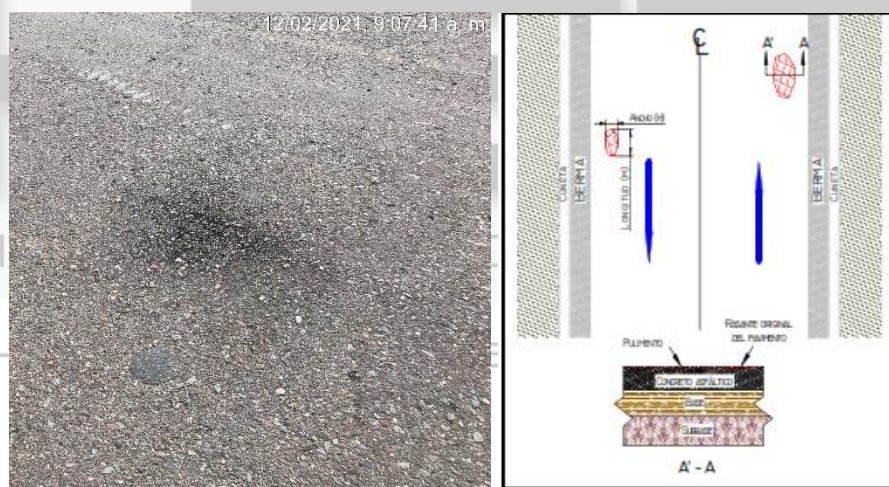
v. Pulimiento del agregado (PU): Este daño se evidencia por la presencia de agregados con caras planas en la superficie o por la ausencia de agregados angulares, en ambos casos se puede llegar a afectar la resistencia al deslizamiento.

Figura 9.4-6. Pulimiento del agregado – PR14+080.

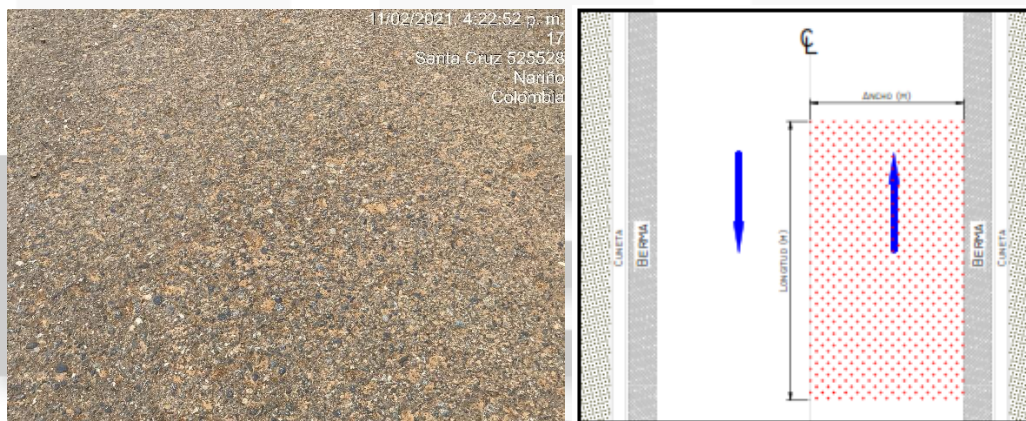
Figura 9.4-7. Cabezas duras PR24+660.
Fuente: [3] [4].

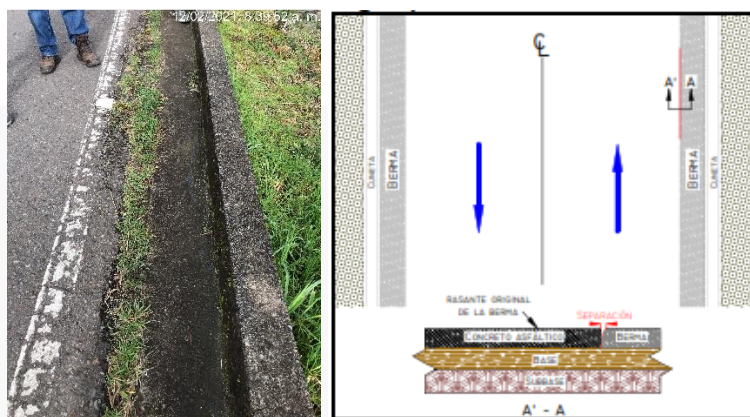
Figura 9.4-8. Separación de la berma PR16+300.

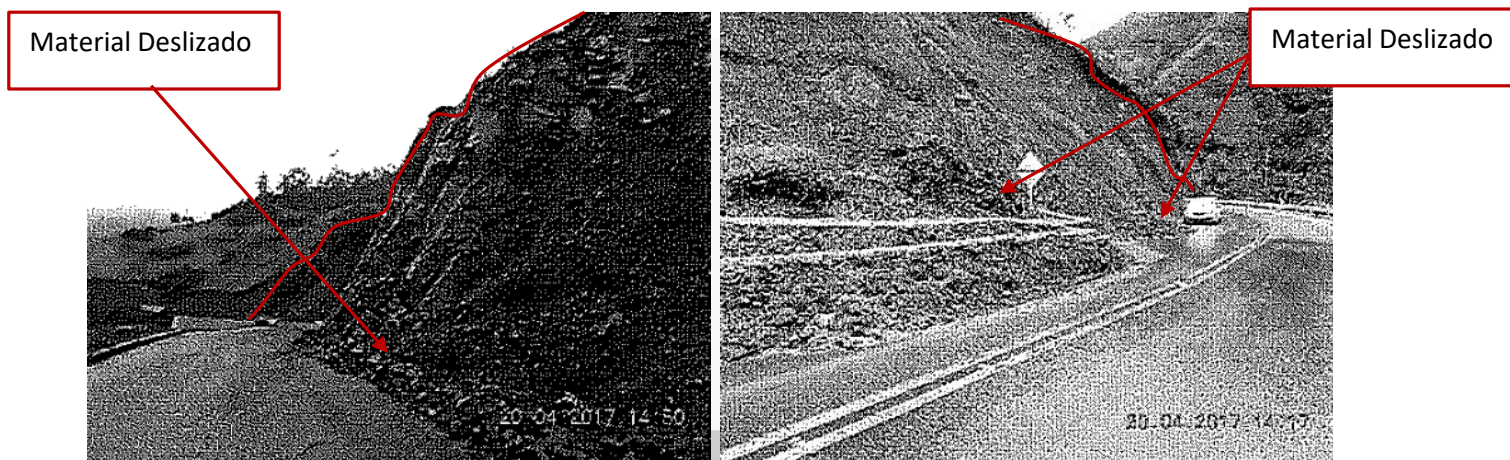
Fotografía 10.1-1. Obstrucción de cuneta y contaminación carpeta.

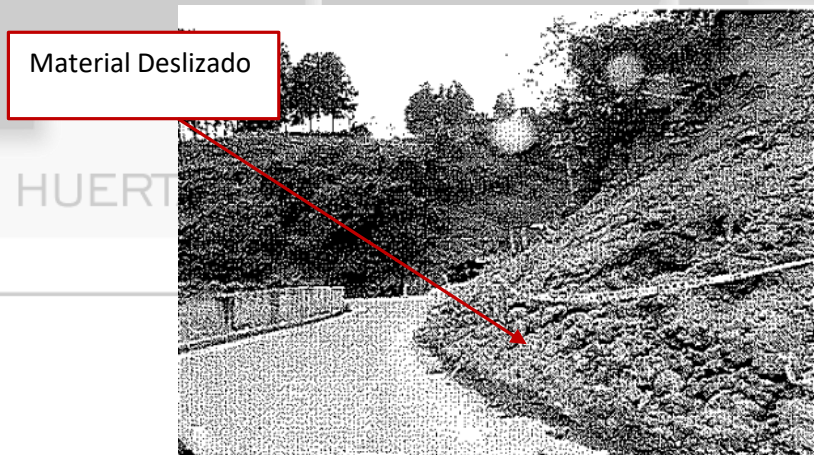
Fotografía 10.1-2. Obstrucción de cuneta y contaminación carpeta.

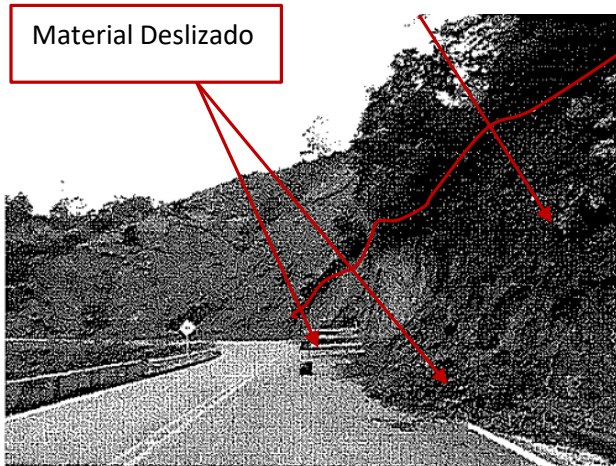
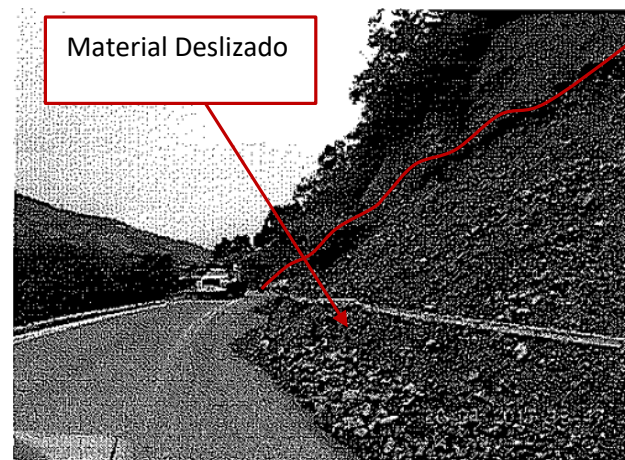
Fotografía 10.1-3. Obstrucción de cuneta y contaminación carpeta.

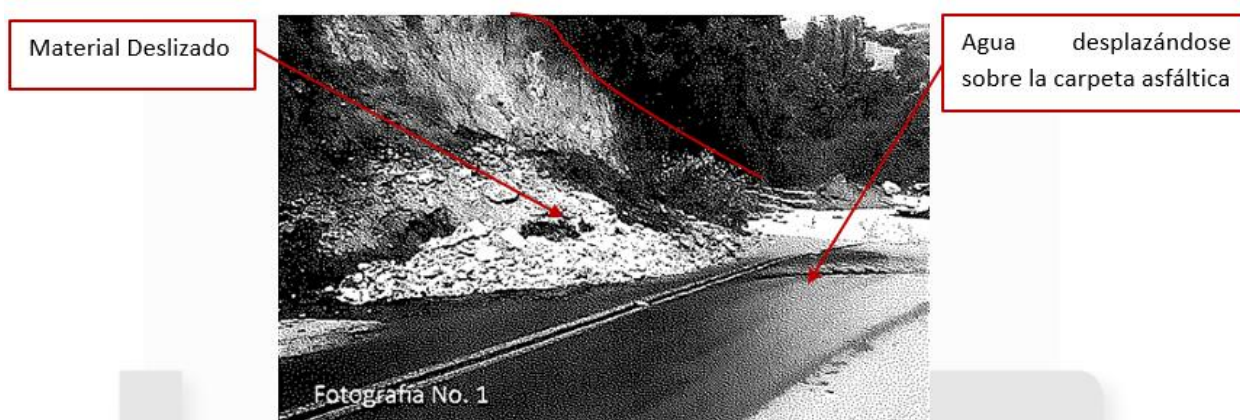
Fotografía 10.1-6. Obstrucción de cuneta y contaminación de la carpeta PR06+100.

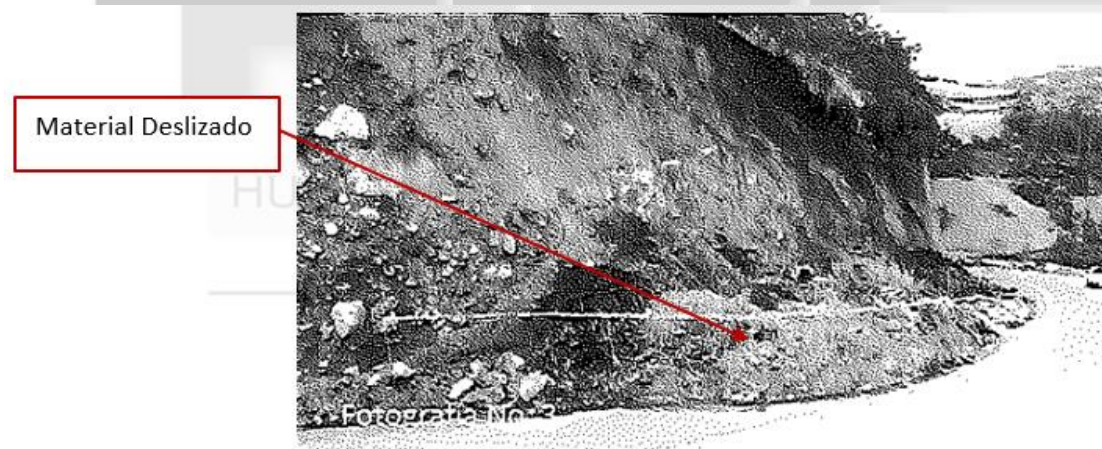
Fotografía 10.1-7. Obstrucción de cuneta y contaminación de la carpeta PR09+040.

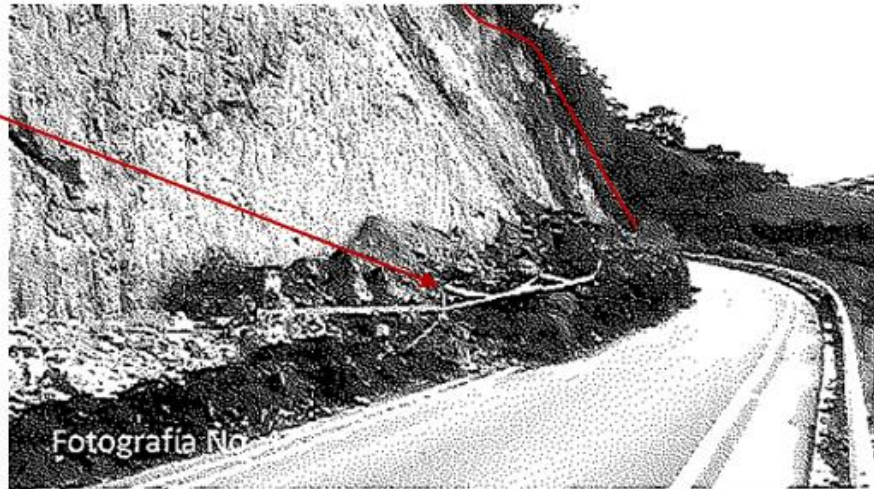
Fotografía 10.1-8. Obstrucción de cuneta y contaminación de la carpeta PR10+440.

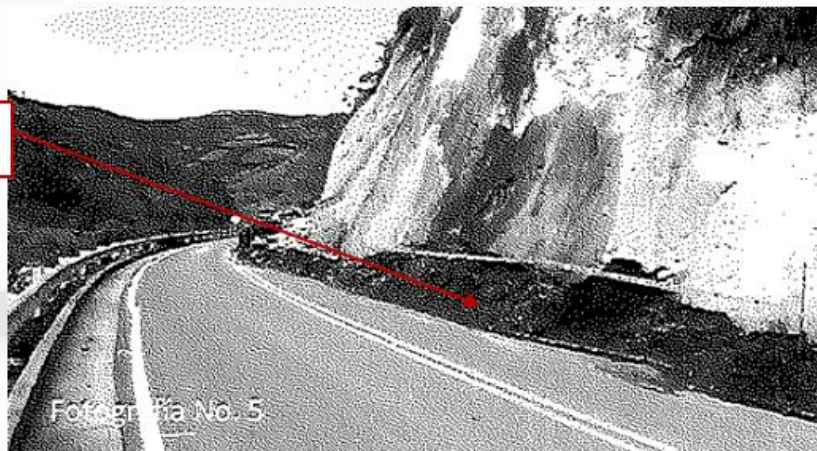
Fotografía 10.1-9. Obstrucción de cuneta y contaminación de la carpeta PR10+600.

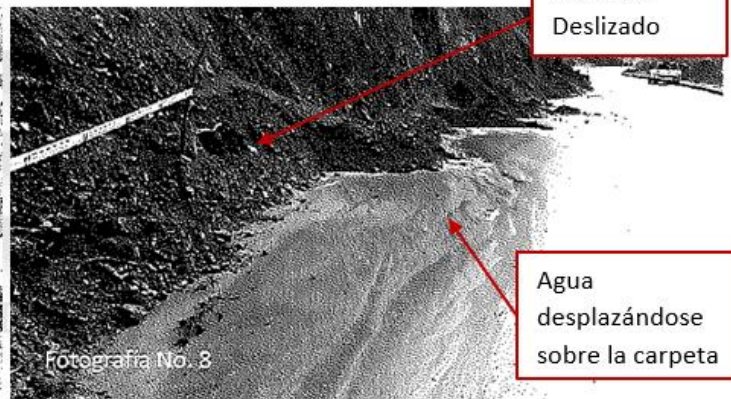
Agua desplazándose sobre la carpeta

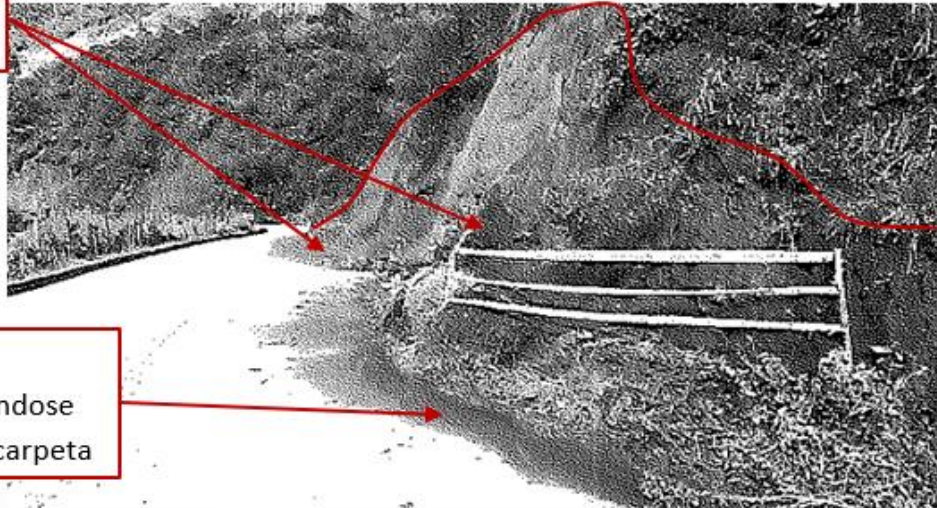
Fotografía 10.1-11. Obstrucción de cuneta, contaminación agua desplazándose sobre la carpeta PR18+850.

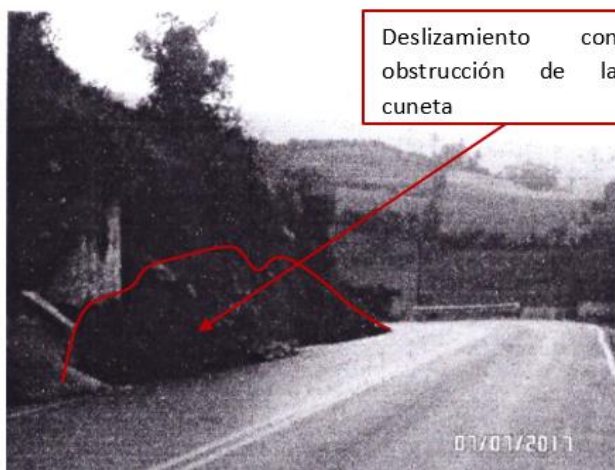
Deslizamiento con obstrucción de la cuneta

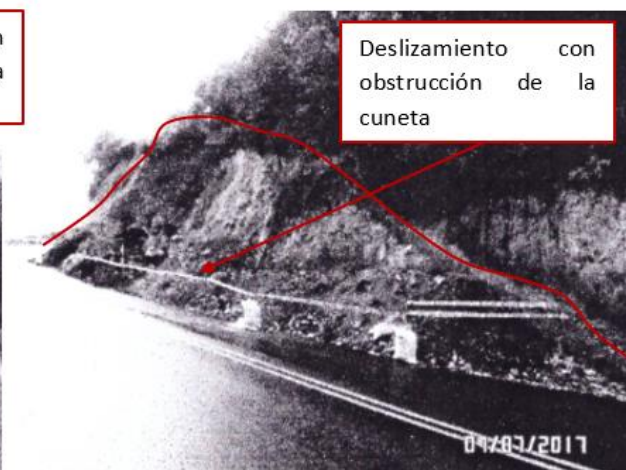
Deslizamiento con obstrucción de la cuneta

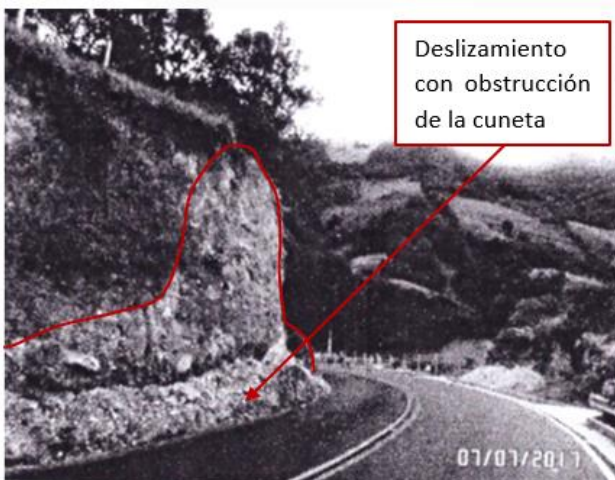
Deslizamiento con obstrucción de la cuneta

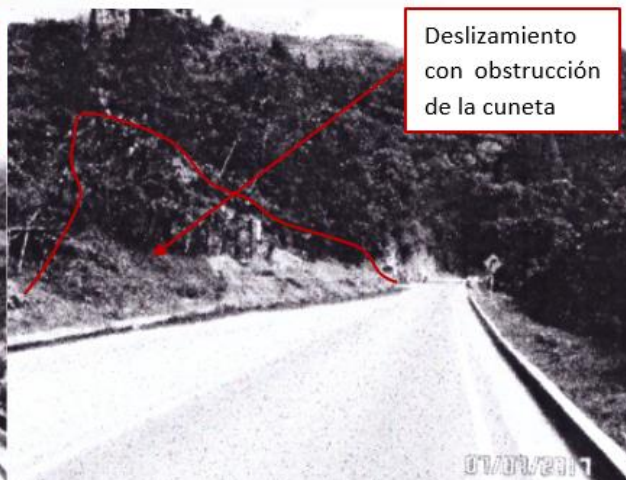
Deslizamiento con obstrucción de la cuneta

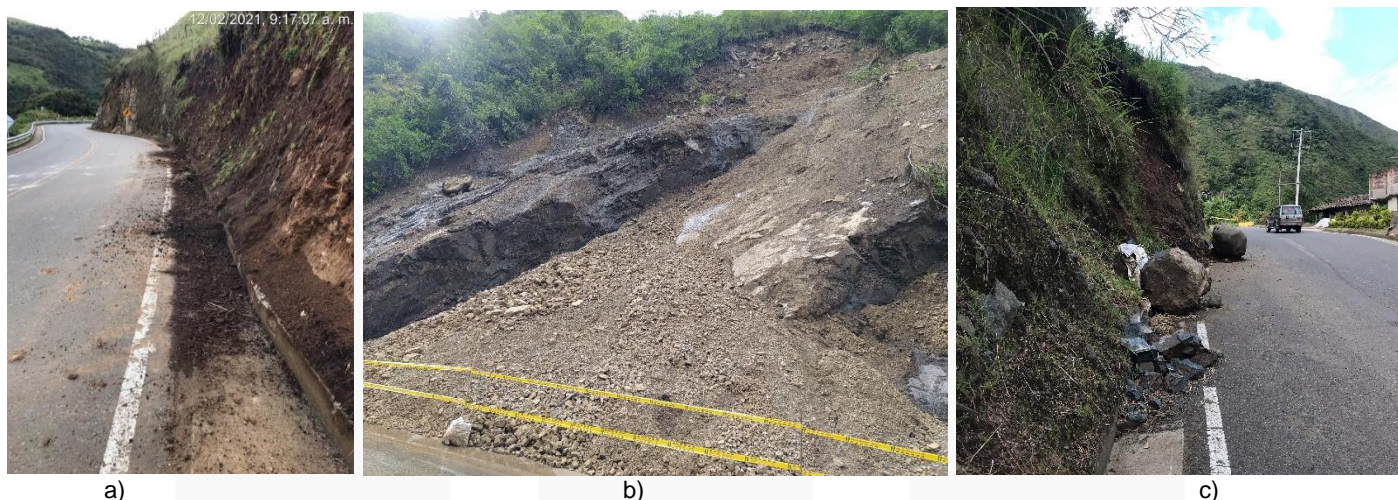
a) b) c)
Fotografía 10.1-15. Obstrucción de cuneta y contaminación de la carpeta a) PR13+400 – b) PR22+200 – c) PR32+600.

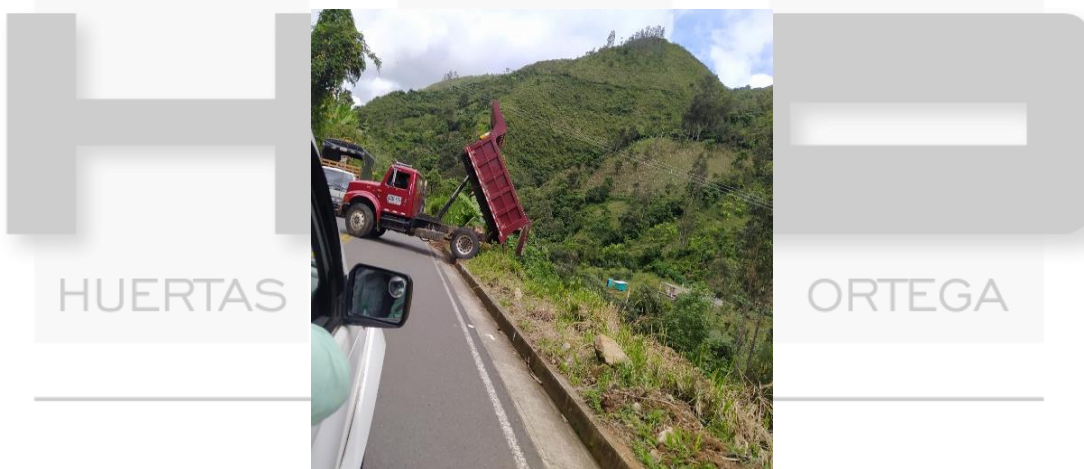
Fotografía 10.1-16. Irregularidades encontradas en el corredor.

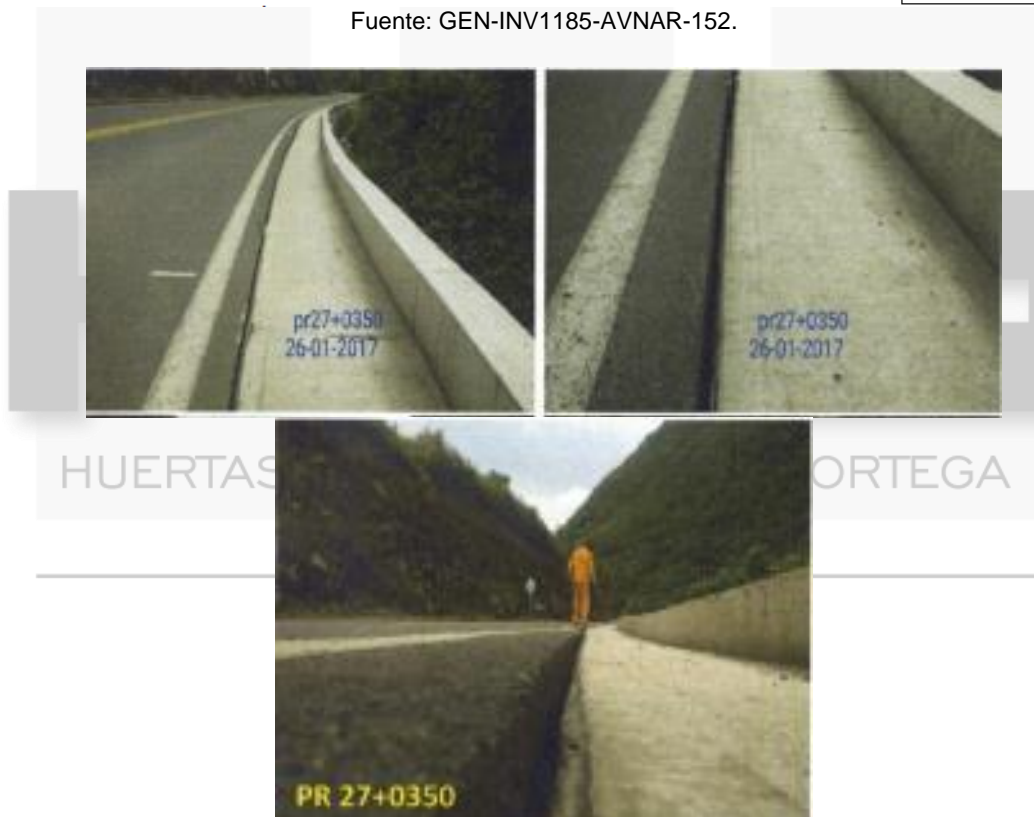
Fotografía 12.3-1. Separación de cuneta y carpeta asfáltica en PR27+0350
