REF: CONTRATO No. 3820-13 - MEJORAMIENTO Y MANTENIMIENTO DE LA  
CARRETERA TUQUERRES – SAMANIEGO RUTA 1702 DEPARTAMENTO DE  
NARIÑO – MODULO 1.

**REF: GC-11894-2017 Vía Túquerres - Samaniego**  
**Asunto: Concepto Técnico K21+060**

Por medio de la presente se emite el concepto técnico de la inestabilidad ocurrida el día 19 de agosto de 2017 a la altura del K21+060 de la vía Túquerres – Samaniego, en el sector de Guatí (jurisdicción del municipio de Santacruz).

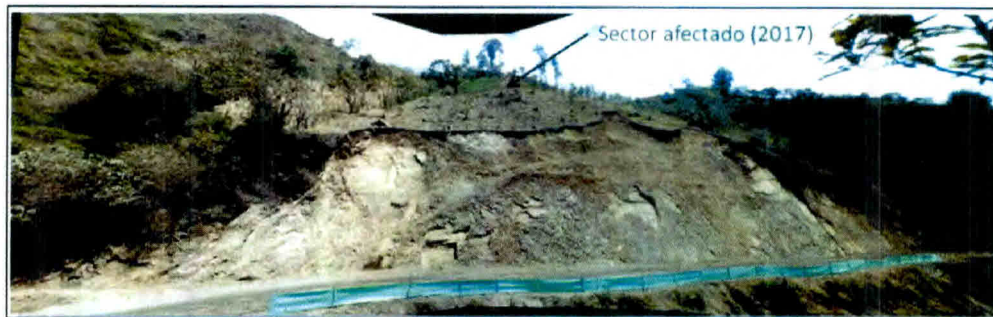
**ROCA DURA FRACTURADA**, en donde los trabajos de ampliación se realizaron en un macizo fracturado, tal como se muestra en la Fotografía 2. Este sector se caracteriza por la presencia de algunos afloramientos de diabasas de color gris verdoso, duras, compacta, algo fracturadas, en donde se presentan desprendimientos de bloques.

Fotografía 2. Tramo en ampliación en donde se aprecia la roca fracturada.  
Fuente: Propia. 20-ago-15.

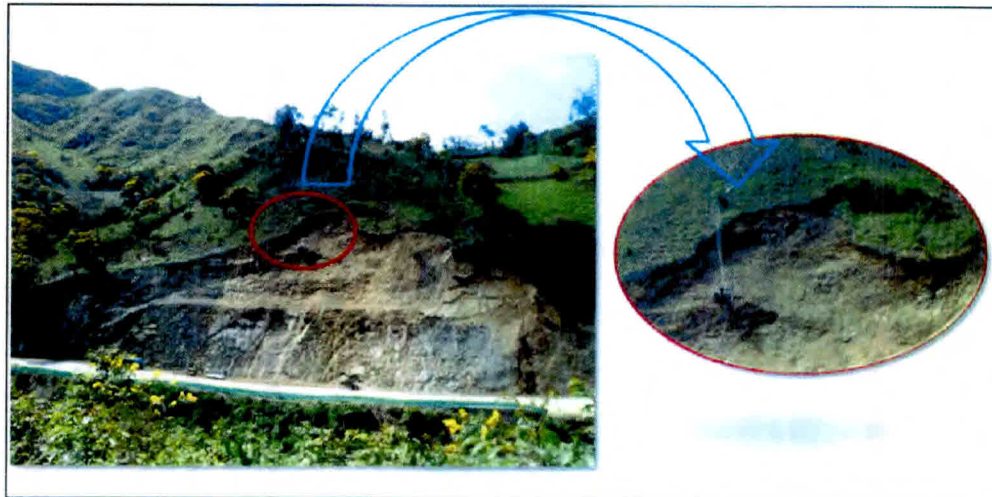
En la Fotografía 3, se muestra una vista panorámica de los trabajos de tratamiento del talud que se realizaron con malla y pernos de anclaje. En el detalle se muestra las obras de protección y estabilización desde la parte alta del corte o chafalán. En tanto que en la Fotografía 4 se muestra el tratamiento de malla triple torsión y pernos al comienzo del tramo de ampliación.

Fotografía 3. Tratamiento del talud. En el detalle se aprecia las obras del chaflán de corte.  
Fuente: Propia. 19-ene-16

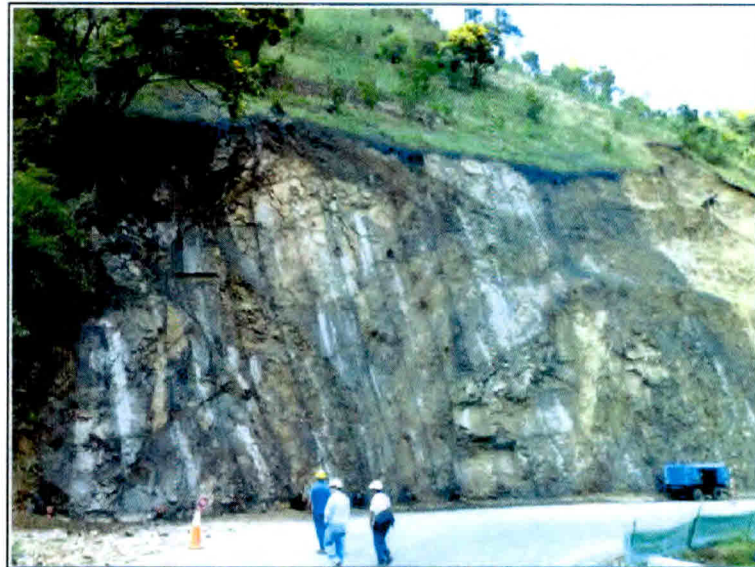
Fotografía 4. Tratamiento con malla y pernos de anclaje al inicio del tramo.  
Fuente: Propia. 19-ene-16

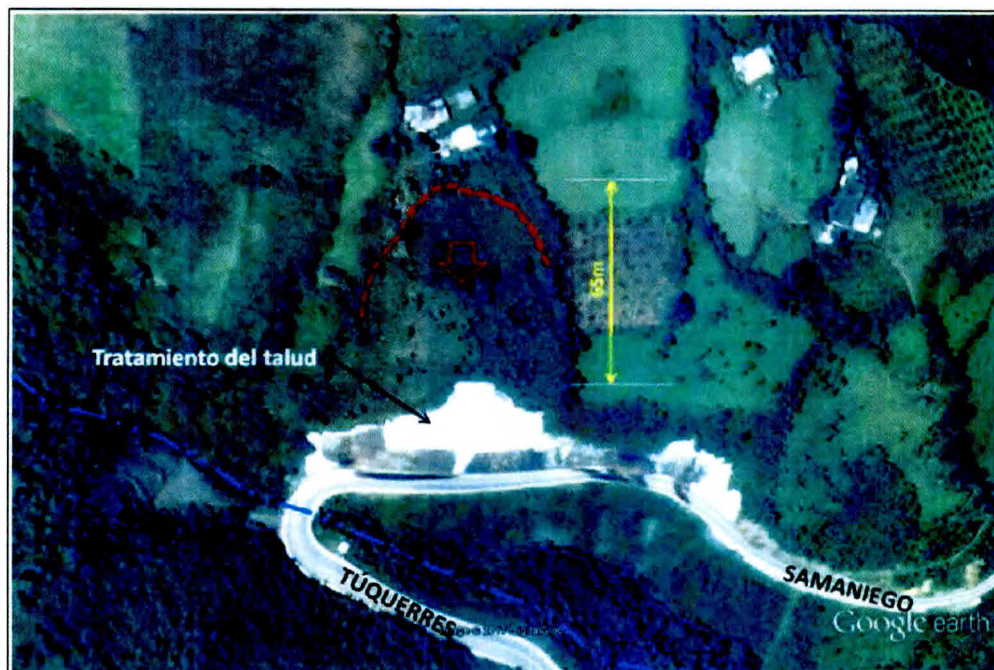
El día 19 de agosto de 2017 y de acuerdo a la información suministrada por CONCA Y S.A., se presentó un deslizamiento a la altura del K21+060 de la vía Túquerres – Samaniego, en la parte alta de la ladera cuya corona se encuentra a una distancia de unos 65m de la parte alta del chaflán de corte, tal como se muestra en la Fotografía 5.

Fotografía 5. Vista general y localización aproximada de la corona de deslizamiento.  
Fuente: Propia. Fotografía Google earth, 2017

Este deslizamiento se originó en la parte alta de la ladera, por encima del tratamiento del talud, con una diferencia de altura de unos 32m de altura, involucrando el nivel de suelo de color amarillo con manchas rojizas. El ancho del movimiento alcanzó unos 60m aproximadamente y la masa inestable taponó la vía en una longitud de 90m y obstruyó el cauce de la quebrada en una longitud de 120m aproximadamente (ver Fotografía 6) y se reportaron dos víctimas de este fenómeno inestable. El volumen estimado

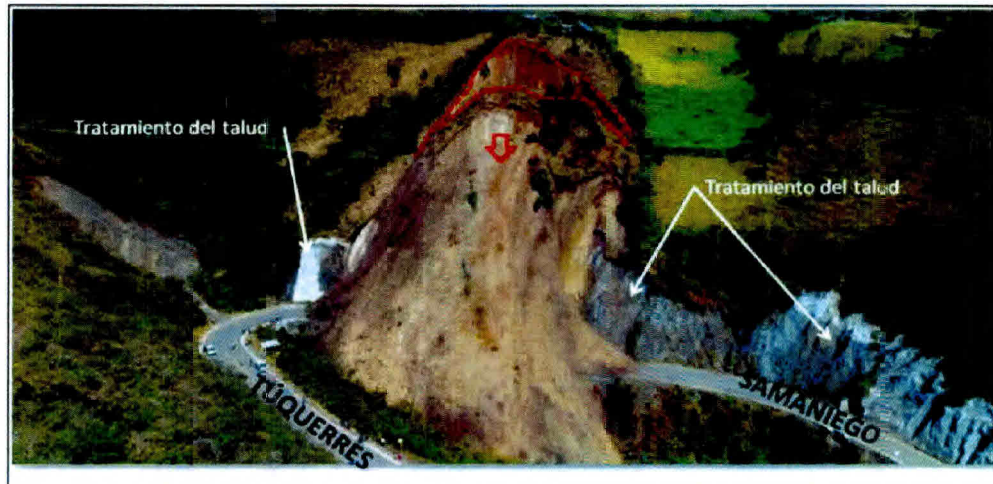
de material deslizado es de unos 25.000m<sup>3</sup>.

Fotografía 6. Panorámica del deslizamiento del K21+060.  
Fuente: CONCAV, 19-ago-17

Las lluvias intensas que se han registrado en la región originaron la saturación de estos niveles de suelo aumentando su peso y reduciendo su resistencia. La topografía montañosa, la alta susceptibilidad a la erosión de estos materiales y las pendientes muy altas en donde se han formado estos suelos facilitaron el movimiento ladera debajo de estos materiales residuales, por encima de las obras de tratamiento implementadas para la estabilidad del talud en el año 2016.

Una vez se retire la masa inestable se deberá evaluar los daños y las condiciones de estabilidad en quedó la protección del talud por el peso y arrastre del flujo de tierras. De acuerdo a esto se evaluará las reparaciones requeridas para alcanzar mantener los factores de seguridad.

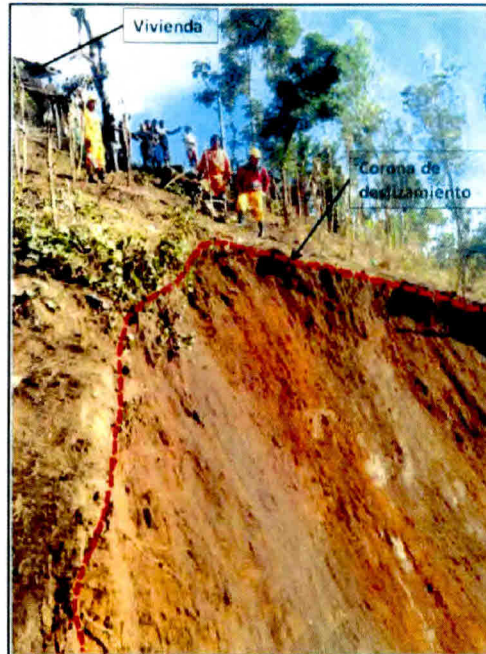
La corona de este deslizamiento quedó a una distancia entre unos 20 y 30m como se muestra en la Fotografía 7. Teniendo en cuenta la altura de escarpe principal de este movimiento y el carácter retrogresivo del mismo puede en un momento alcanzar la vivienda, la cual debe ser evacuada.

Fotografía 7. Corona de deslizamiento cerca a la vivienda.  
Fuente: CONCAV, 19-ago-17

Teniendo en cuenta el carácter retrogresivo de la inestabilidad se deberá desalojar los habitantes de las viviendas que se encuentra arriba de la corona de deslizamiento.
