INSTITUTO NACIONAL DE VIAS – INVIAS

Referencia: Contrato de Obra No. 3820-13.-

Asunto: Contestación Oficio No. SRN 12266 marzo 21 de 2018 y al Registro Fotográfico de presuntas Fallas Obras remitido por Territorial Nariño abril 3 de 2018.

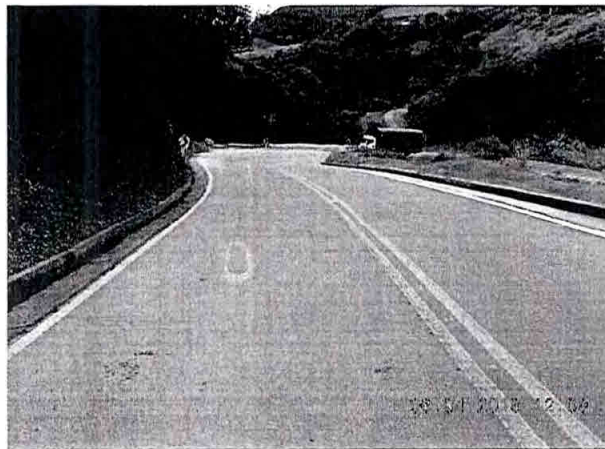
1. **PR 6+060**, En la visita se verifico la carpeta asfáltica, no presenta fisuras, ni hundimiento, ni problema estructural tal como se aprecia en la **Ilustración No. 1**, en algunos sectores se presenta desgaste normal del pavimento asfaltico, como consecuencia de agentes externos tales como, la fuerte oleada invernal que se presenta desde diciembre de 2016 y 2017, ocasionando considerables derrumbes y grandes desprendimientos de roca, así mismo, como la falta de mantenimiento por parte del INVÍAS, a las cunetas, obras de arte y vía que han sido obstruidas por los derrumbes (**Ver Imagen No.2**). Eventos que no pueden ser atribuibles a malos procesos constructivos, ni a problemas de calidad de los materiales, sino que por el contrario se debe a eventos externos que pueden ser definidos como fuerza mayor, caso fortuito o a el incumplimiento de las obligaciones de mantenimiento de la vía por parte de INVÍAS.

Ilustración 1 Carpeta asfáltica en buen estado

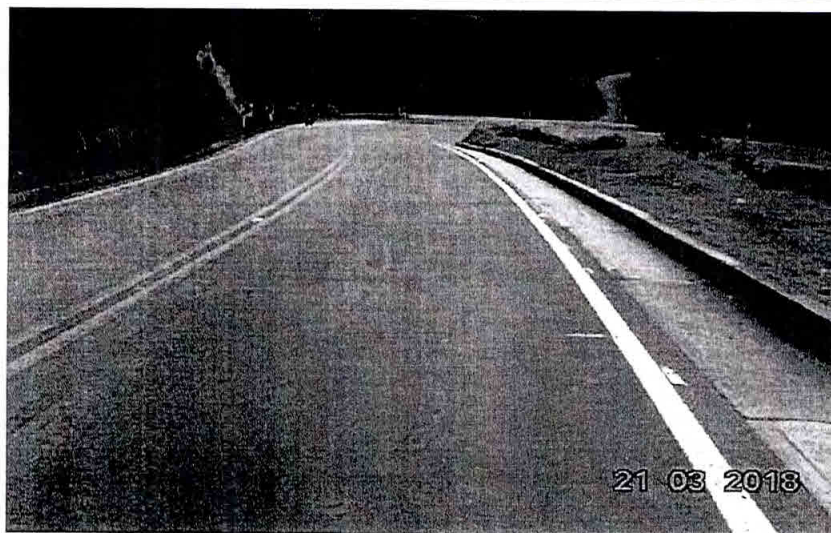
Imagen No. 1

PR: 6+0060
VISTA GENERAL DEL SITIO

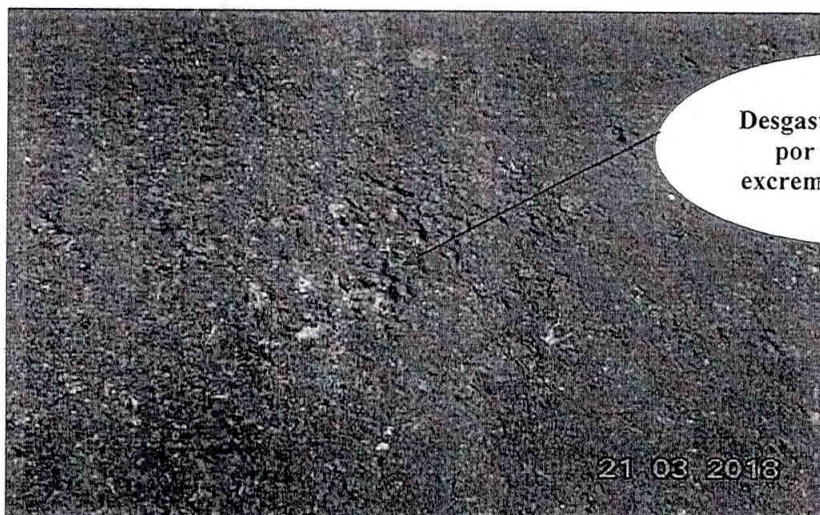
Desgaste de pavimento
por presencia de
excremento de ganado

PR: 6+0060
ESTADO DE LA SUPERFICIE

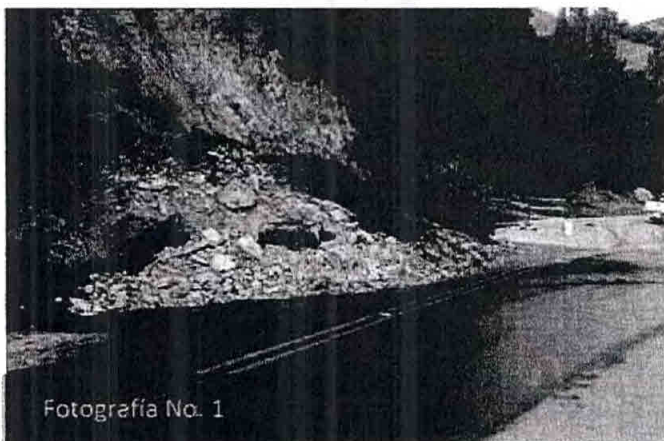
Fotografía No. 1

Fotografías No 1 Material de derrumbe colmatando las cunetas y carpeta asfáltica
Fotografías No 2 Flujo de agua sobre Carpeta asfáltica producto de colmatación de cunetas

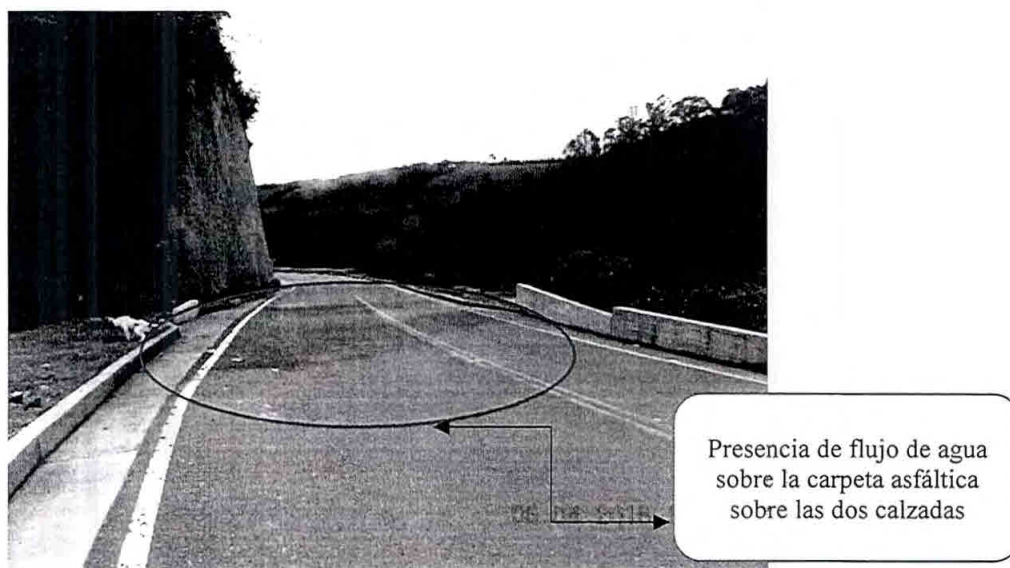
Ilustración 2 Flujo de agua sobre carpeta asfáltica

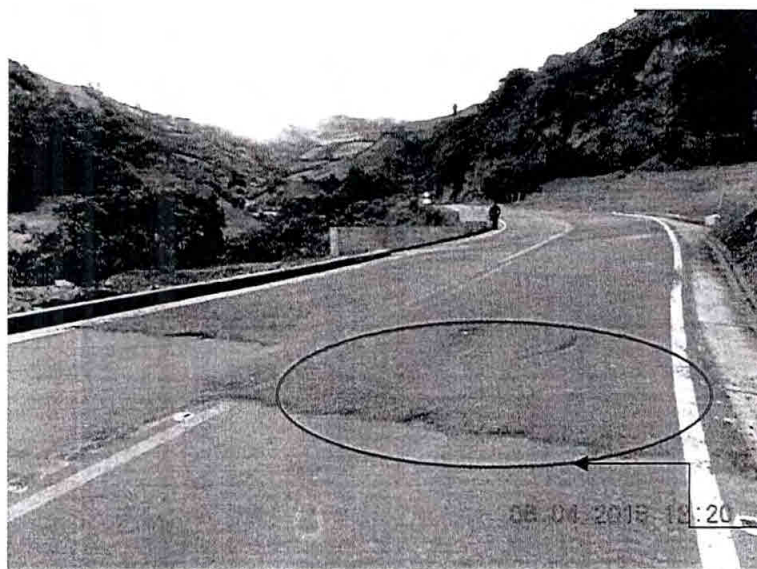
Daños en el pavimento por el uso de maquinaria pesada para el retiro de derrumbes

Ilustración 3 Daños a la carpeta asfáltica por el uso de maquinaria pesada

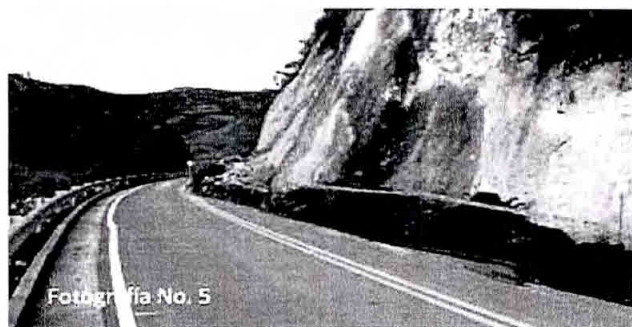
Imagen No. 5

Fotografías No 5 Material de derrumbe colmatando las cunetas y afectando las carpeta asfáltica, flujo de agua sobre carpeta por obstrucción de cunetas

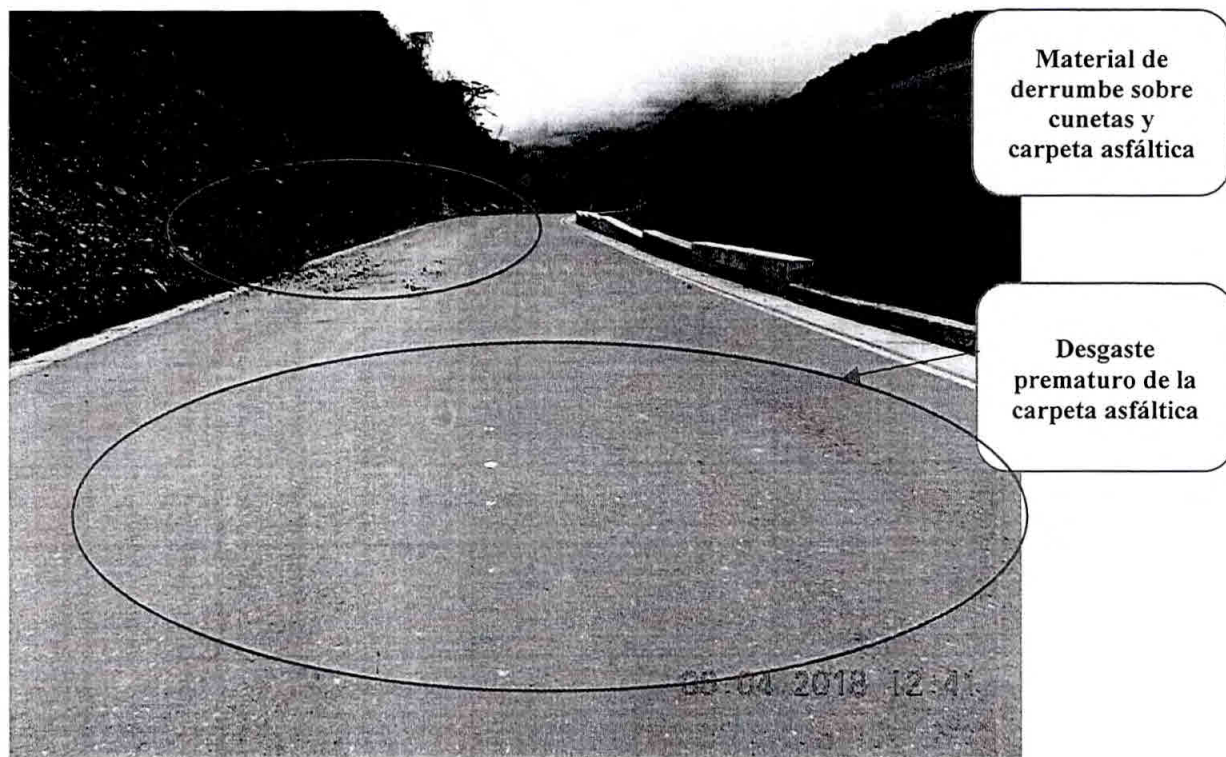
4. **PR 18+980**. En la visita se evidenció que la carpeta asfáltica no presenta fisuras y hundimientos, es decir, estructuralmente no presenta daños, solamente se evidencia desgaste prematuro del pavimento, tal como se muestra en la **Ilustración No. 4**. Con respecto a este deterioro prematuro que ha sufrido el pavimento en este sector, Concay S.A ratifica lo expresado en la comunicación 6.2.17345 de junio 12 de 2017 con radicado INVÍAS 172847, en el cual, se informó al INVÍAS de los daños prematuros que se estaban presentando en las obras ejecutadas por Concay S.A en dicho sector y cuyas causas estaban originadas por agentes externos tales como, la fuerte oleada invernal que se presentó desde diciembre de 2016 y durante el 2017, ocasionando considerables

Ilustración 4 Carpeta asfáltica con desgaste prematuro, presencia de material de derrumbe sobre la vía

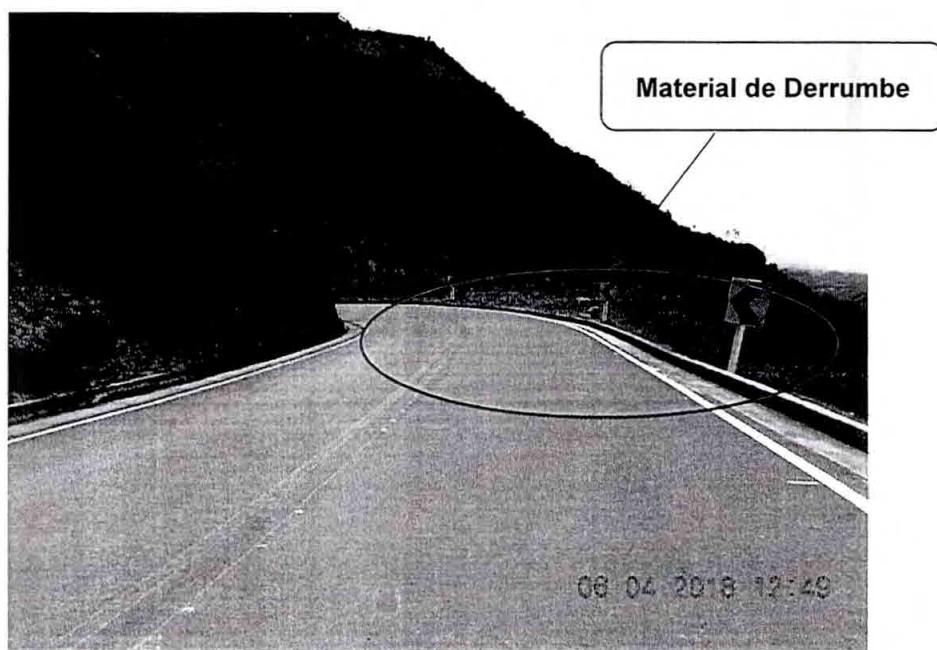
5. **PR 19+060.** En la visita se evidencio que el sector ha sido afectado por derrumbes y que, a su vez, deterioros producidos por abrasión durante las operaciones de retiro de material de deslizamientos del corte aledaño, ocasionando huecos al pavimento asfaltico, tal como se puede apreciar en la **Ilustraciones No. 5 y 6** respectivamente.

Ilustración 5 Carpeta asfáltica con desgaste prematuro

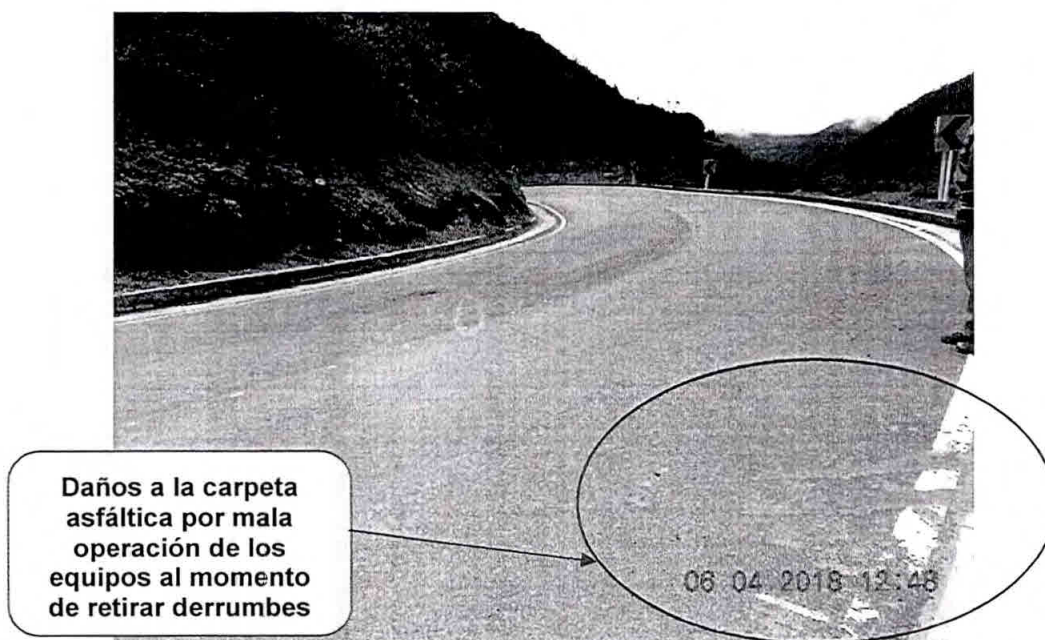
Ilustración 6 Carpeta asfáltica con desgaste

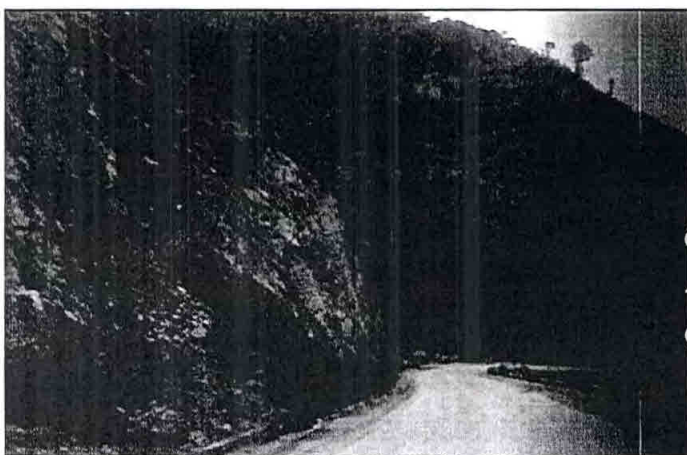
Ilustración 7 Extraída del video tomado el día 4 de mayo 2017, en la cual, se evidencia la Presencia de material arcilloso sobre la carpeta asfáltica, a lo ancho de toda la vía.

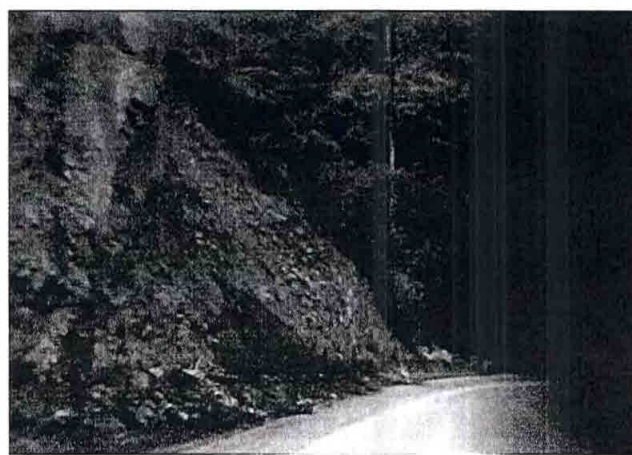
Ilustración 8 Extraída del video tomado el día 4 de mayo 2017, en la cual, se evidencia la Presencia de material arcilloso sobre la carpeta asfáltica, a lo ancho de toda la vía.

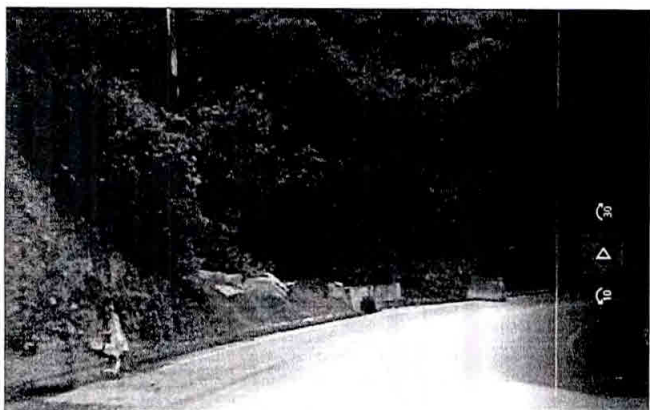
Ilustración 9 Extraída del video tomado el día 4 de mayo 2017, en la cual, se evidencia la Presencia de material arcilloso sobre la carpeta asfáltica, a lo ancho de toda la vía.

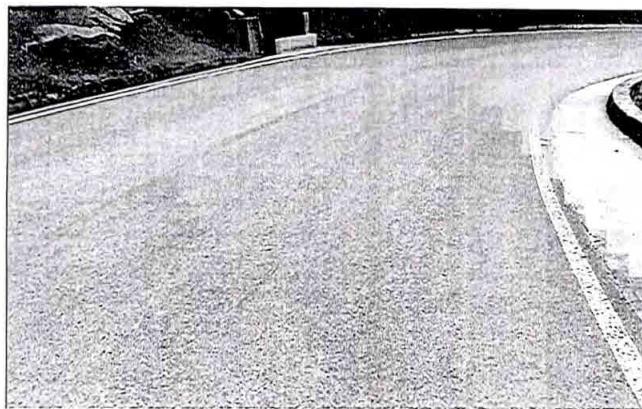
Ilustración 10 Extraída del video tomado el día 6 de abril 2018, se muestra desgaste prematuro de la carpeta, daños al pavimento producidos por equipo de remoción de derrumbes, se amplía la fotografía en la ilustración 18

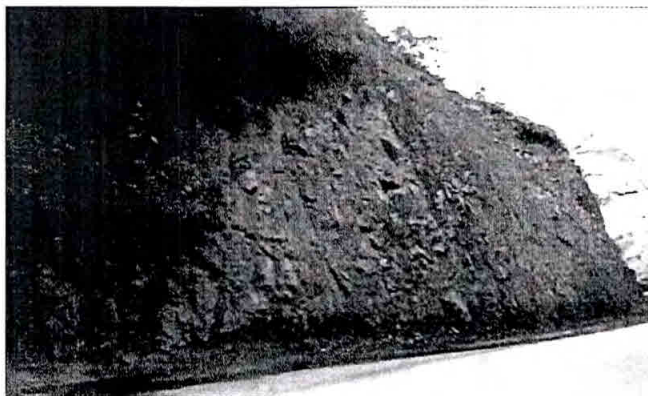
Ilustración 11 Extraída del video tomado el día 4 de mayo 2017, en la cual, se evidencia la Presencia de material arcilloso sobre la carpeta asfáltica, a lo ancho de toda la vía.

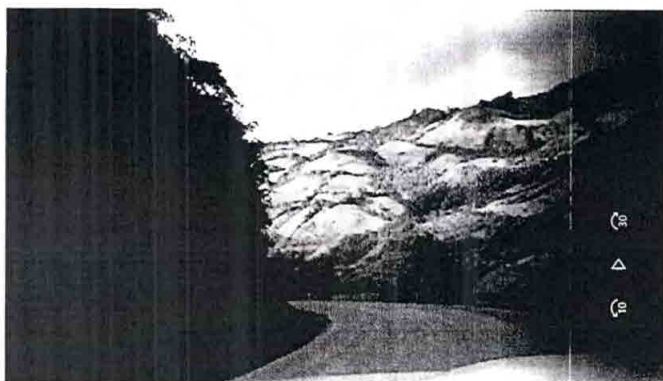
Ilustración 13 Extraída del video tomado el día 4 de mayo 2017, en la cual, se evidencia la Presencia de material arcilloso sobre la carpeta asfáltica, a lo ancho de toda la vía.

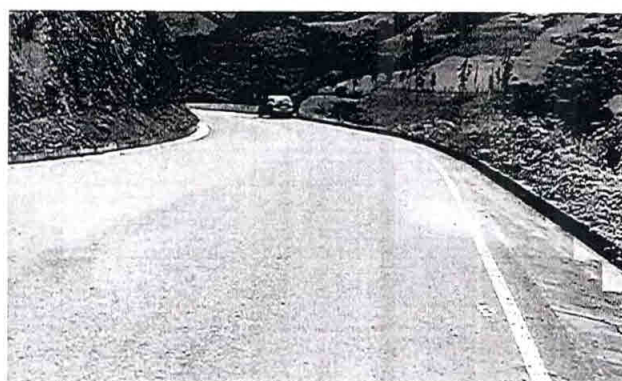
Ilustración 14 Extraída del video tomado el día 6 de abril 2018, en la cual, se evidencia la Presencia de material arcilloso sobre la carpeta asfáltica.

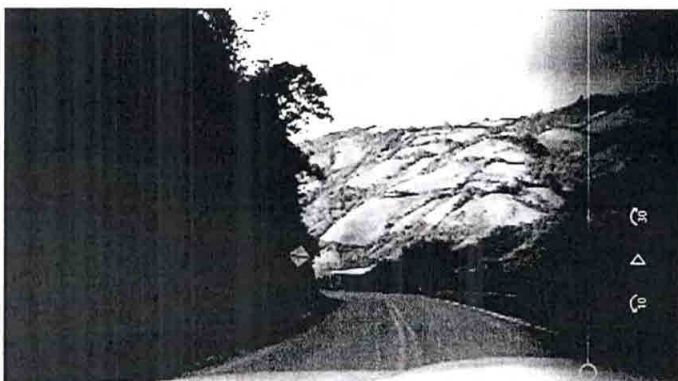
Ilustración 15 Extraída del video tomado el día 4 de mayo 2017, en la cual, se evidencia la Presencia de material arcilloso sobre la carpeta asfáltica, a lo ancho de toda la vía.

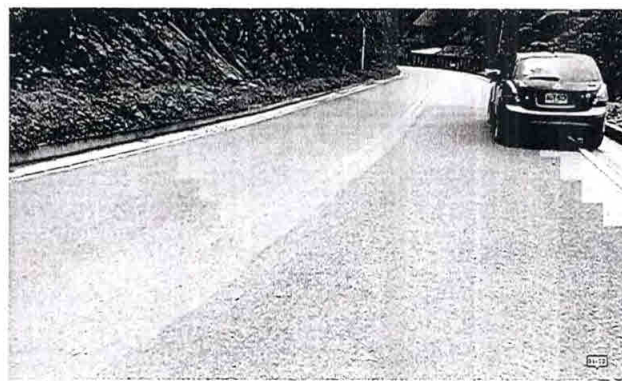
Ilustración 16 Extraída del video tomado el día 6 de abril 2018, en la cual, se evidencia la Presencia de material arcilloso sobre la carpeta asfáltica.

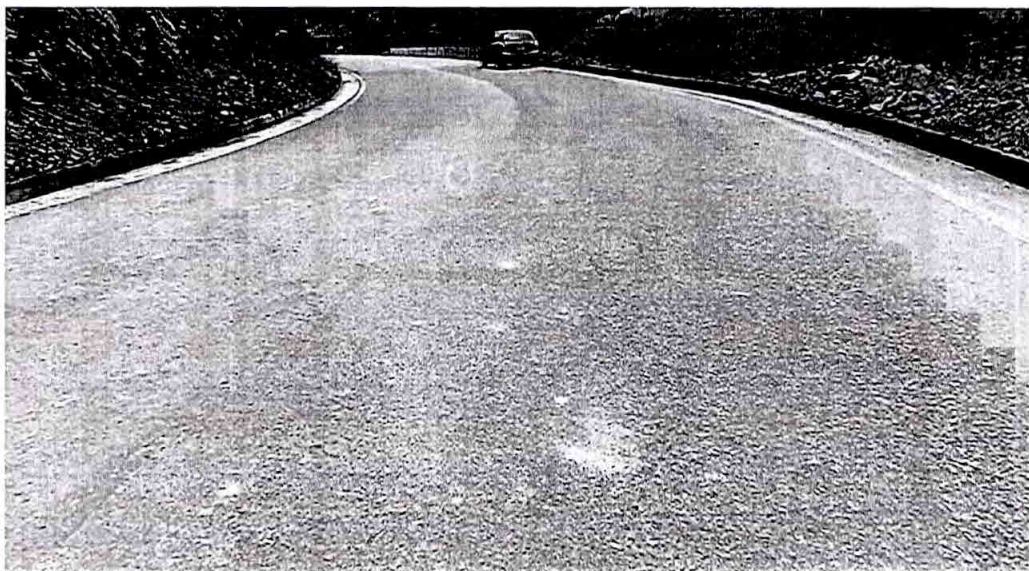
Ilustración 17 Extraída del video tomado el día 6 de abril 2018. en la cual. se evidencia la Presencia de material arcilloso sobre la carpeta asfáltica.

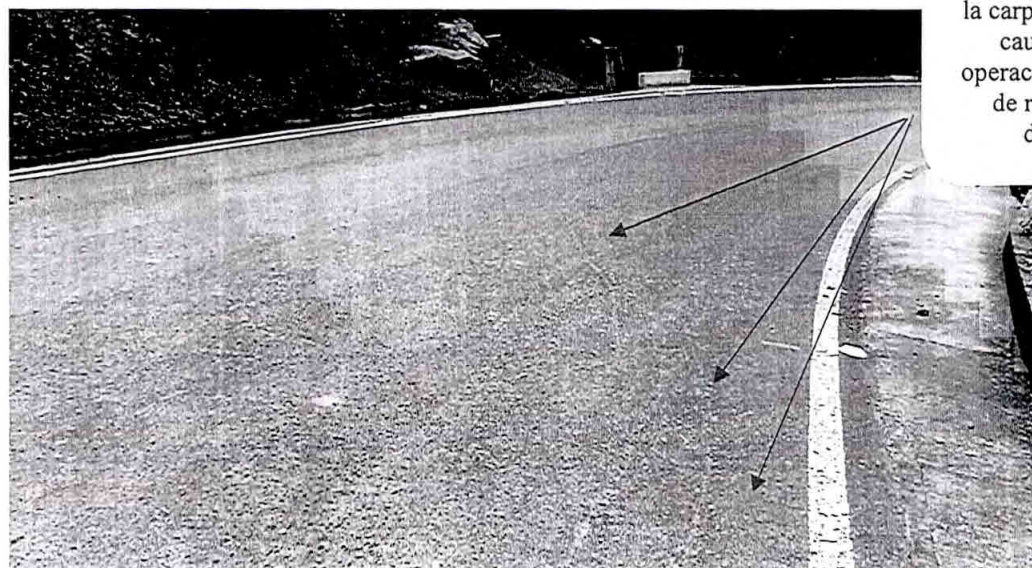
Daños prematuros a la carpeta asfáltica, a causa de mala operación de equipos de remoción de derrumbe

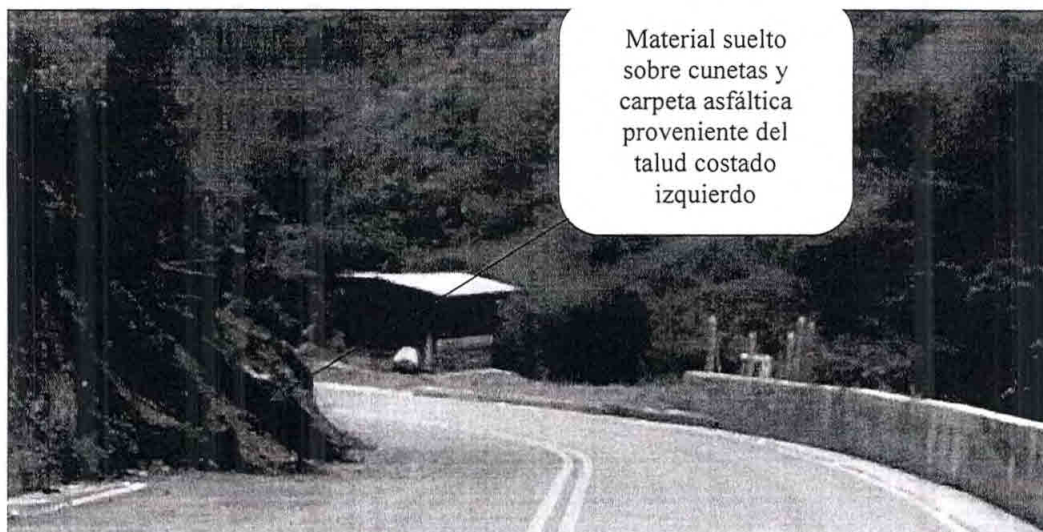
Material suelto
sobre cunetas y
carpeta asfáltica
proveniente del
talud costado
izquierdo

Ilustración 21 PR 21+ 400 Presencia de material suelto sobre las cunetas y a lo ancho de la vía. proveniente del talud

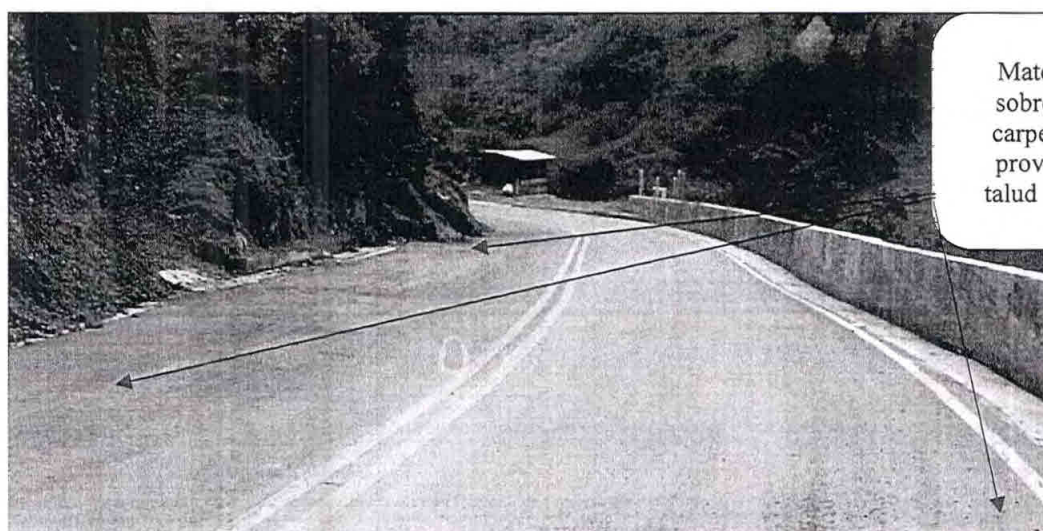
Material suelto
sobre cunetas y
carpeta asfáltica
proveniente del
talud costado izq.

Ilustración 22 PR 21+ 380 Presencia de material suelto sobre las cunetas y a lo ancho de la vía. proveniente del talud

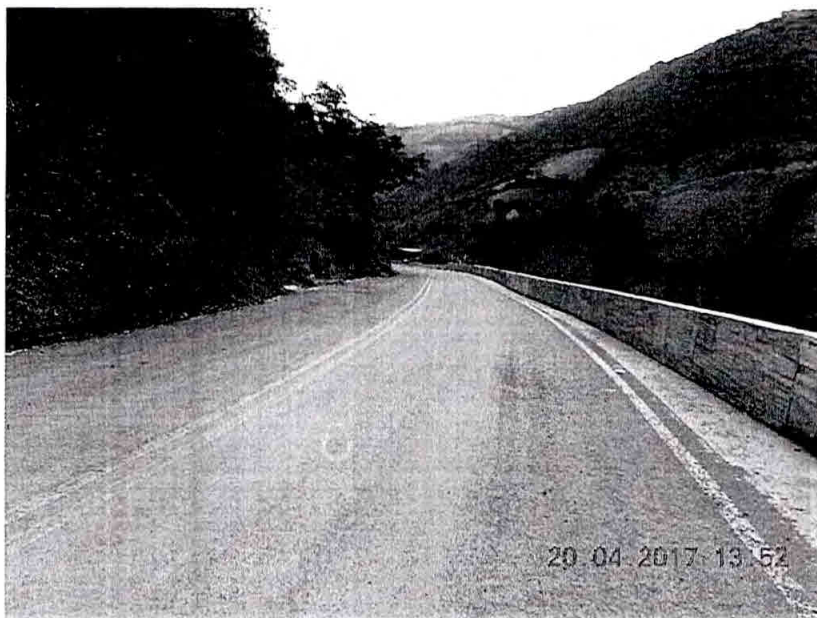
Ilustración 23 PR 21+ 300 Presencia de material suelto sobre las cunetas y a lo ancho de la vía, proveniente del talud

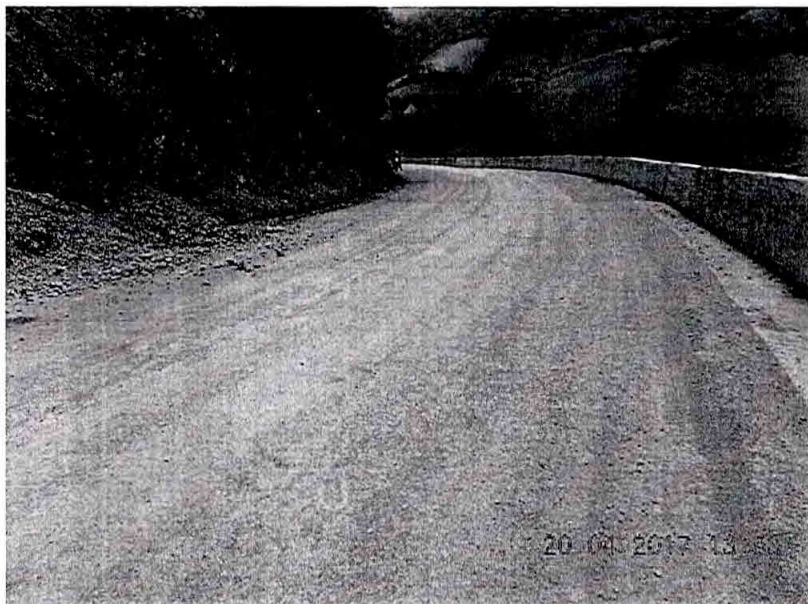
Ilustración 24 PR 21+ 200 Presencia de material suelto sobre las cunetas y a lo ancho de la vía, proveniente del talud

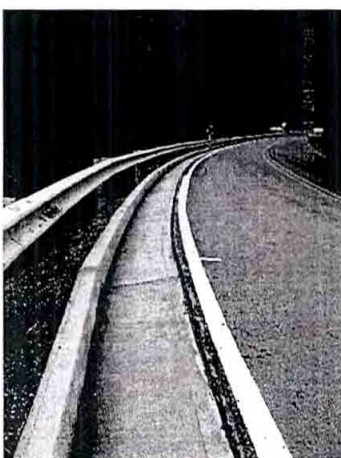
Ilustración 25 Junta entre la carpeta asfáltica y la cuneta

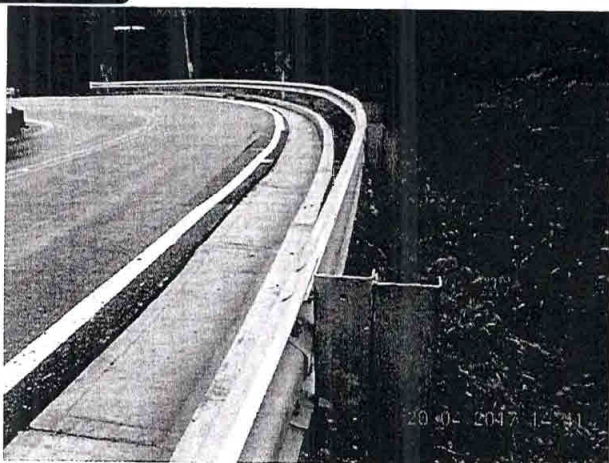
Ilustración 28 inclinación de la defensa metálica y separación de la cuneta y la carpeta asfáltica

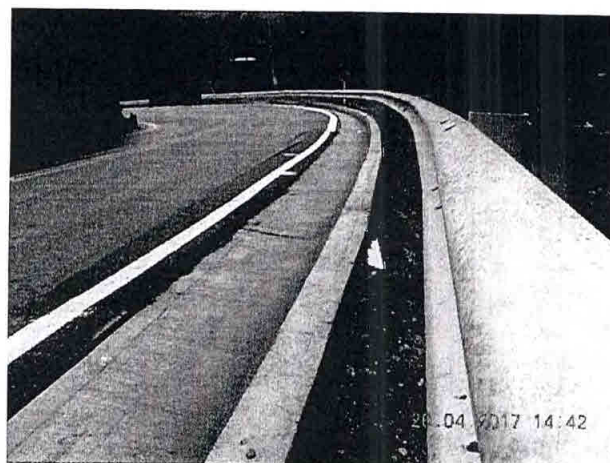
Ilustración 29 inclinación del muro en gavión y la cuneta en concreto

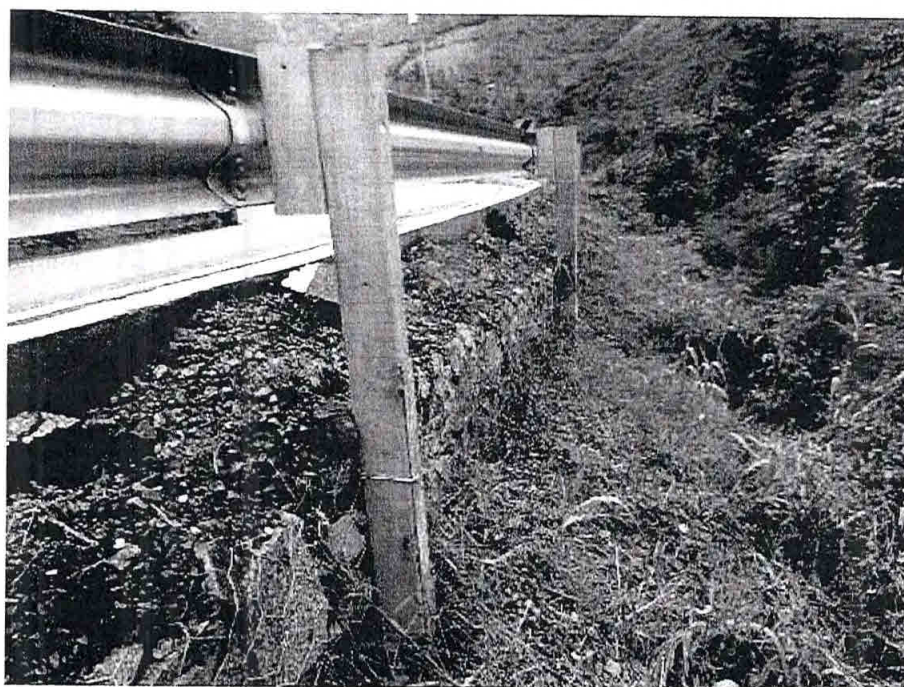
Ilustración 30 se aprecia inclinación de la vegetación

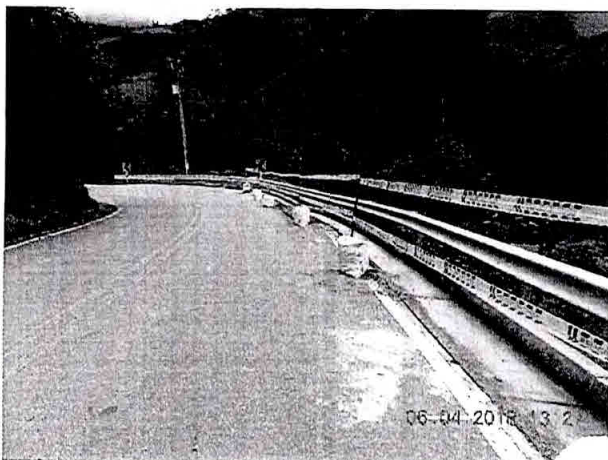
Ilustración 31 tomado el día 6 de abril de 2018 en donde se muestra la separación de la cuneta de concreto y la carpeta asfáltica debido al asentamiento del muro.

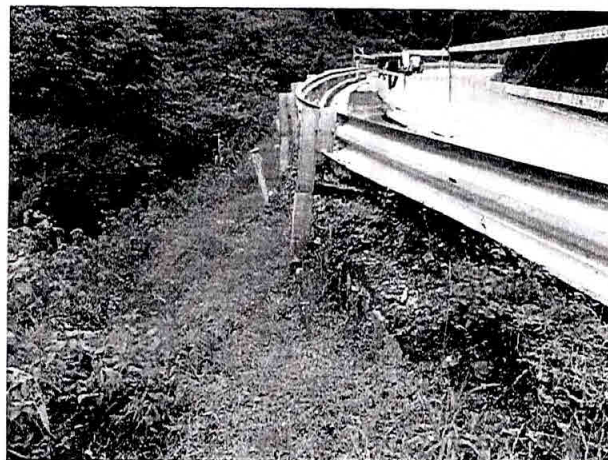
Ilustración 32 tomada el 6 de abril de 2018, se muestra inclinación de elementos metálicos y de vegetación a causa de movimiento del terreno

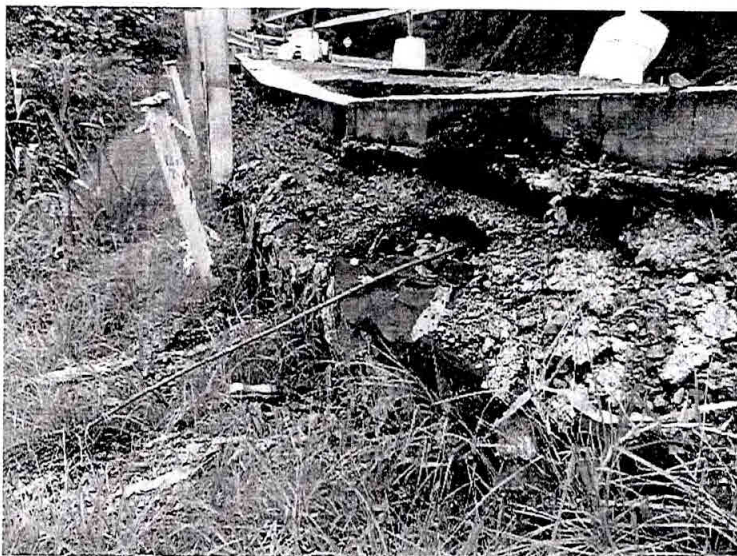
Ilustración 33 tomada el 6 de abril de 2018, se muestra la inclinación del muro de gaviones, desplazamiento de la cuneta y fracturación de la misma, debido al movimiento del muro en gavión.

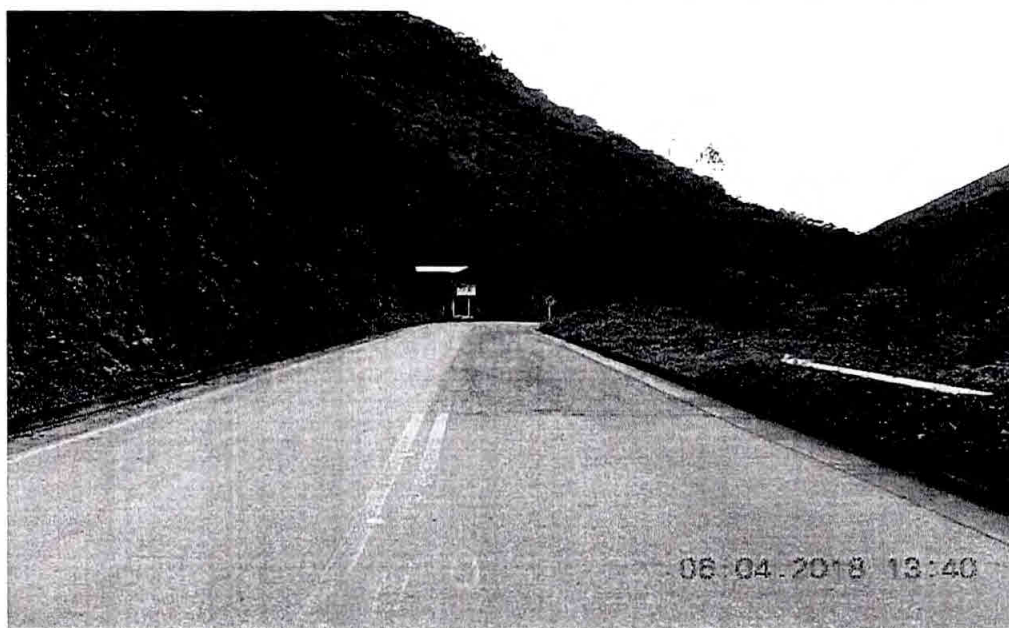
10. **PR 22+830 Y 22+990.** En la visita ocular realizada en estos sectores el día 6 de abril de 2018, se pudo evidenciar que la carpeta asfáltica no hay presencia de fisuras, ni deformaciones, ni hundimientos. Sin embargo, presenta daños superficiales como es el desgaste prematuro de la carpeta con una severidad baja - media, tal como se puede apreciar en las Ilustraciones No. 36 y 37. Este deterioro es ocasionado principalmente por acción del tránsito, agentes abrasivos como es el caso de los materiales que han caído sobre la vía por causa de los derrumbes que sean presentado en dichos sectores.

Ilustración 34 Desgaste superficial de la carpeta asfáltica por el costado derecho

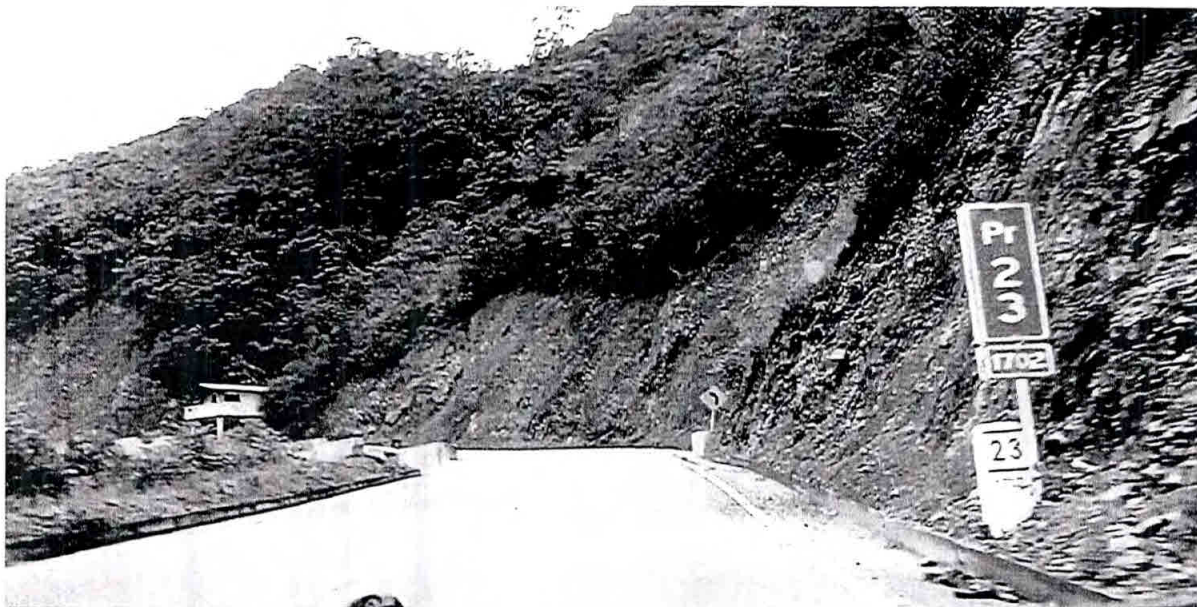
Ilustración 35 tomada el día 6 de abril de 2018 y en la cual se muestra el Desgaste superficial prematuro de la carpeta asfáltica, así mismo sobre ella se evidencia material suelto proveniente del talud

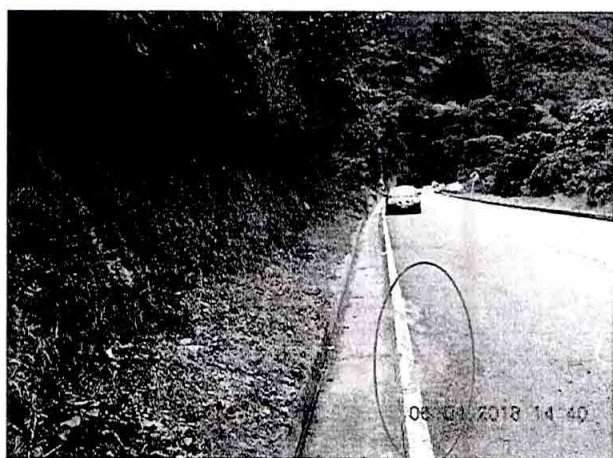
Ilustración 50 En la cuneta y carpeta asfáltica se evidencio constante material de arena y agua, el cual proviene el predio aledaño, ocasionando el desgaste prematuro del pavimento

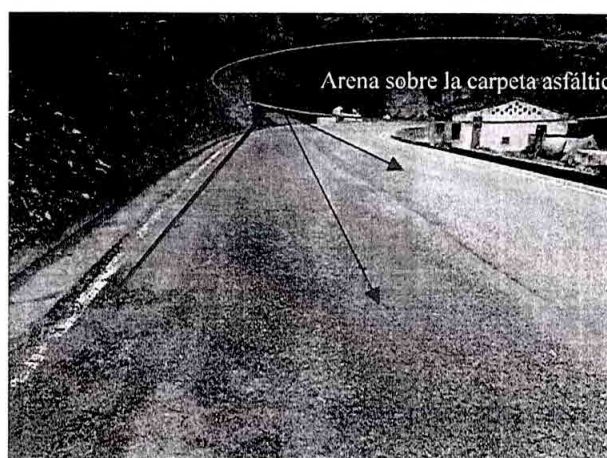
Ilustración 51 En la carpeta asfáltica se evidencio constante material de arena el cual proviene el predio que se muestra en la ilustración 22, el cual ocasionando el desgaste prematuro del pavimento

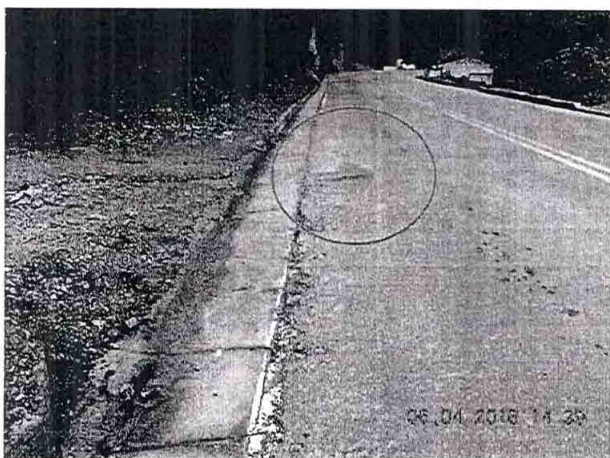
Ilustración 52 Carpeta asfáltica con deterioro prematuro, ausencia de arena sobre la misma

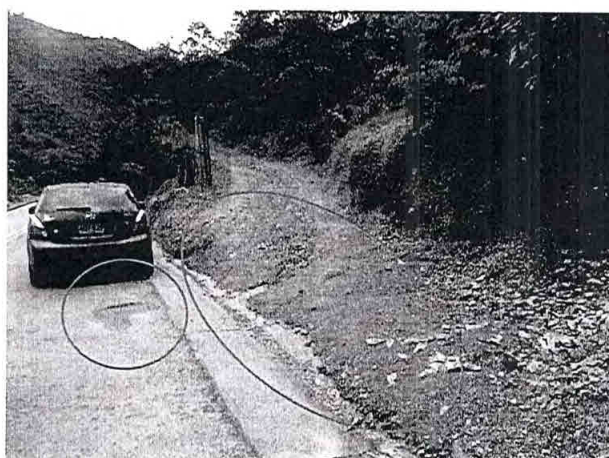
Ilustración 53 Acceso del cual proviene el material de arena

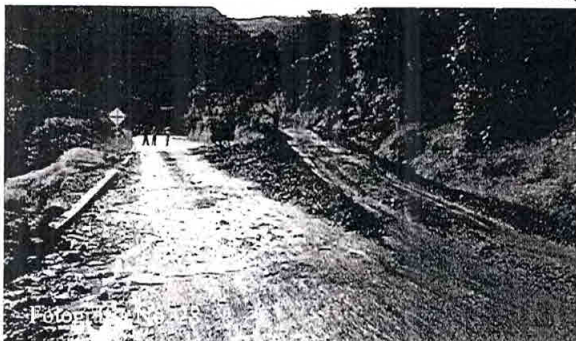
Fotografías No 28 Material de derrumbe colmatando las cunetas y la totalidad de la vía, originado desgaste total de la carpeta asfáltica

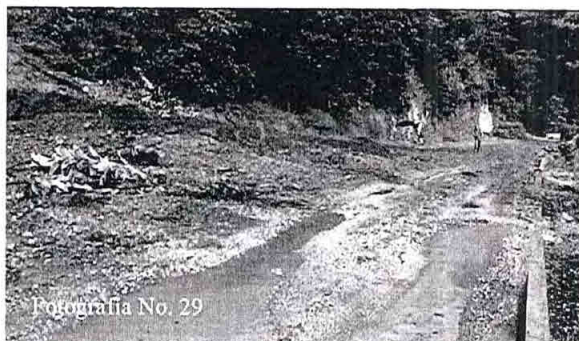
Fotografías No 29 Presencia de material de derrumbe sobre la vía, colmatando cunetas, presencia de agua y material sobre la carpeta originando daños prematuros a la misma

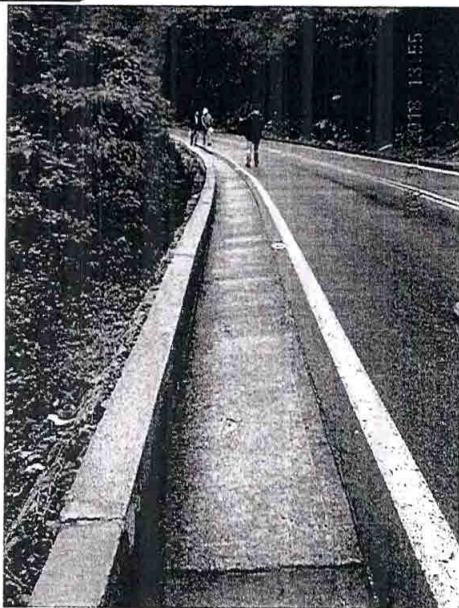
Ilustración 54 Cuneta en concreto en buen estado

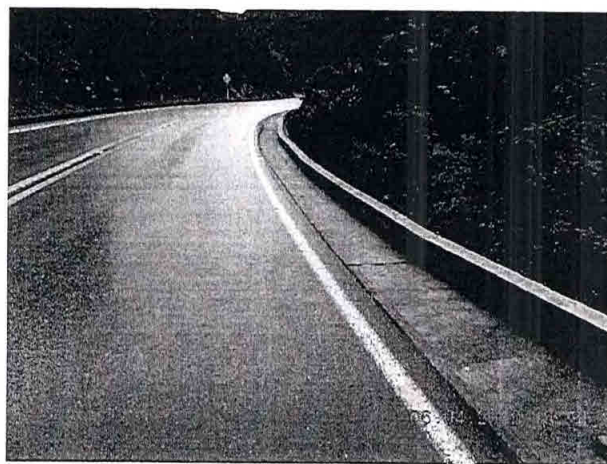
Ilustración 55 Carpeta asfáltica en buen estado

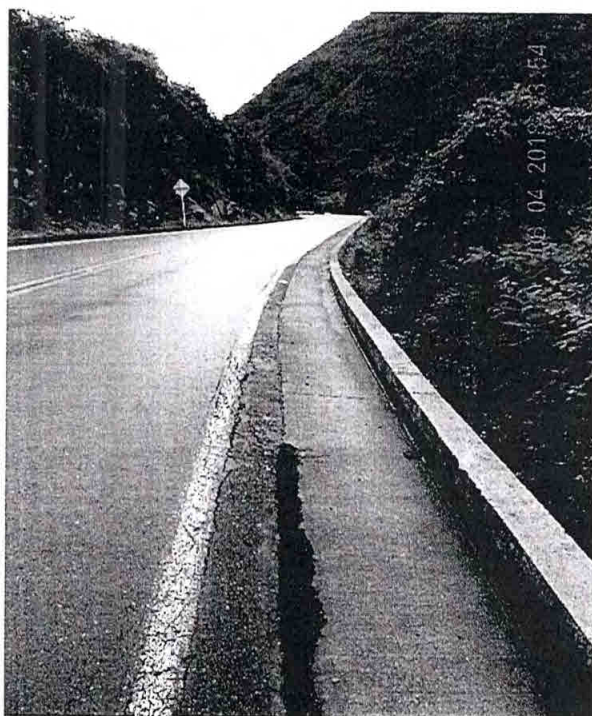
Ilustración 56 Fisura entre pavimento y cuneta en concreto, así mismo se presenta al borde de la calzada una fisura en la carpeta asfáltica, debido al asentamiento del muro en gavión.

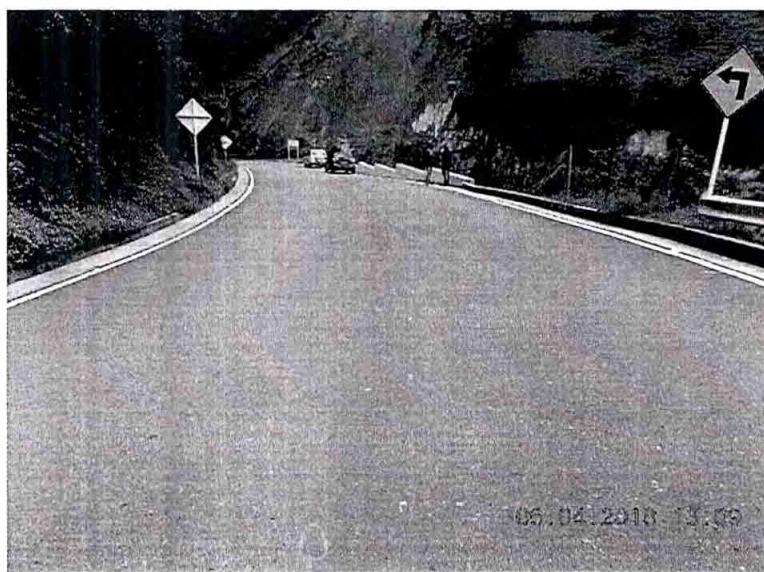
12. **PR20+870.** En la visita ocular realizada en este sector, se pudo evidenciar que la carpeta asfáltica no hay presencia de fisuras, ni deformaciones, ni hundimientos, no hay problemas estructurales. Sin embargo, presenta daños superficiales como es el desgaste prematuro de la carpeta con una severidad baja - media, tal como se puede apreciar en las Ilustración No. 21. Este deterioro es ocasionado principalmente por acción del tránsito, agentes abrasivos como es el caso de los materiales que han caído sobre la vía por causa de los derrumbes que sean presentado en dichos sectores, como consecuencia de la oleada invernal que ha sufrido la zona desde finales de diciembre de 2016 hasta la fecha y a la falta de mantenimiento por parte del INVIAS.

Ilustración 57. El pavimento asfáltico del sector no presenta fisuras, ni hundimientos

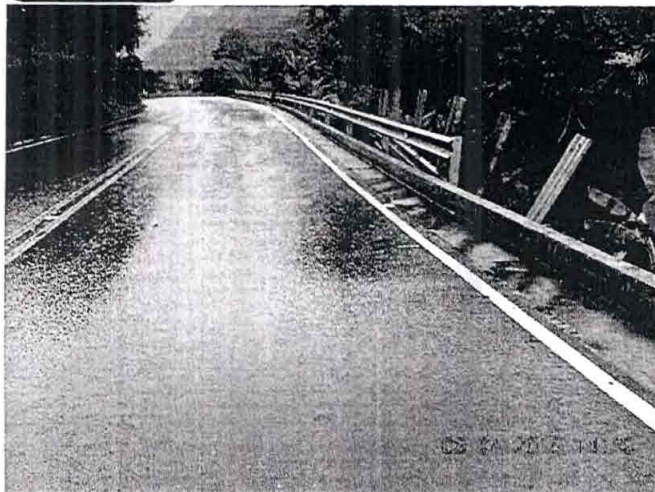
Ilustración 58 Presencia de lluvias es la zona, la carpeta asfáltica en buen estado.

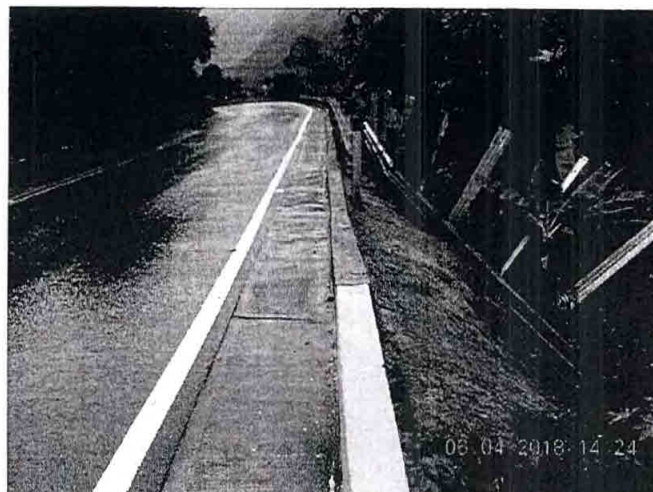
Ilustración 59 Cuneta en concreto en buen estado, concreto de protección de talud en buen estado.

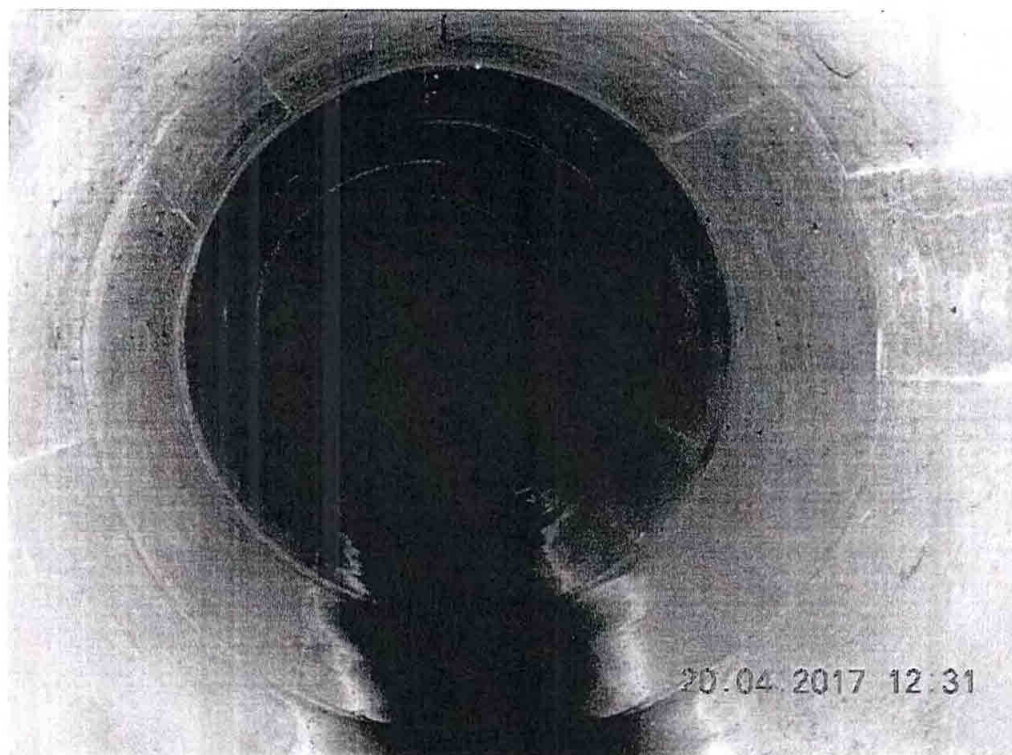
Asi mismo, las obras de arte como cunetas y alcantarillas se vieron afectadas por la oleada invernal, tal como se puede apreciar la Ilustracion No. 60 y 61, como tambien por falta de mantenimiento rutinario por parte del INVIAS, dado que al no realizar el mantenimiento a las obra de arte, las aguas provenientes del talud se infiltraron en al estructura granular afectando a la misma, tal como se puede ver en las Ilustraciones No. 62 y 63, originando la perdida de finos de las capas granulares y la afectacion de la carpeta asfaltica tal como hoy se esta presentando por medio de fisuras, situación que es totalmente ajena a Concay S.A.

Ilustración 60 PR33+ 840 Alcantarilla y caja colectora colmatada con material de derrumbe

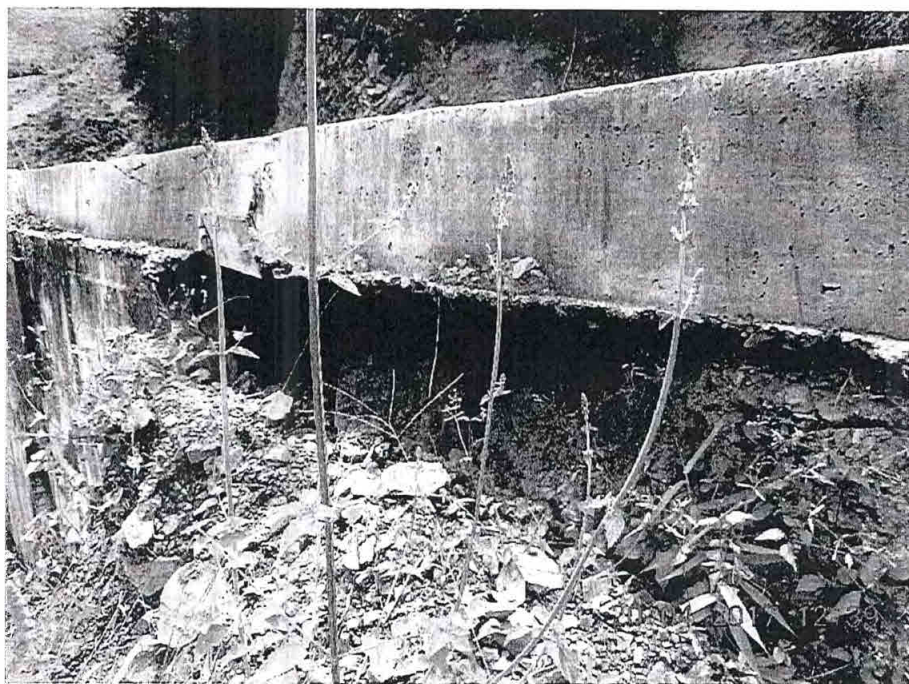
Ilustración 62 Estructura Granular totalmente saturada

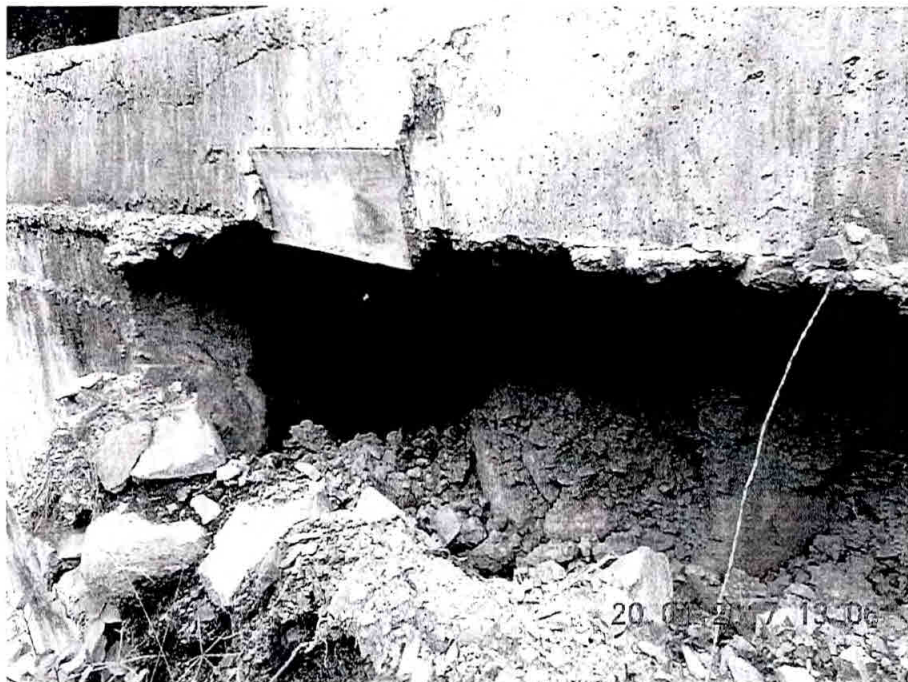
Ilustración 63 Estructura granular totalmente saturada de agua y presencia de des confinamiento de la misma
