INSTITUTO NACIONAL DE VIAS – INVIAS

Referencia: Contrato de Obra No. 3820-13.-

Asunto: Contestación Oficio No. SRN 12266 marzo 21 de 2018 y al Registro Fotográfico de presuntas Fallas Obras remitido por Territorial Nariño abril 3 de 2018.

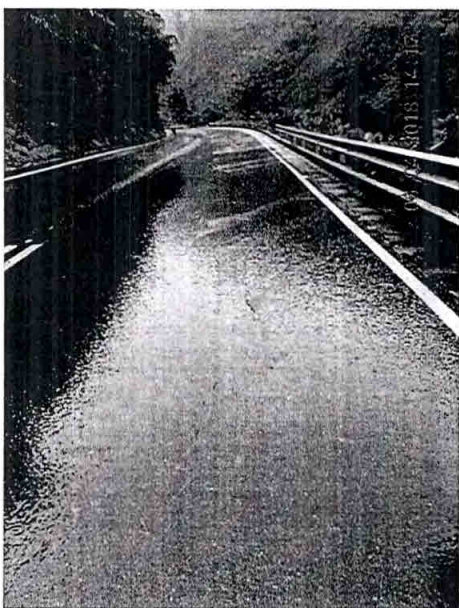
En este punto, Geotecnia & Cimentaciones en su Concepto Técnico manifiesta que en el costado derecho, en una longitud de aproximadamente 15 m, se presenta la deformación vertical de una estructura tipo trincho metálico. Se evidenció que la carpeta asfáltica presenta una fisura en media luna, la cual está sellada con liga asfáltica, la cuneta en concreto se encuentra en buen estado. A pesar de la pérdida de verticalidad, esta estructura no funciona como contención ni de estabilización, con lo cual, la condición descrita no compromete la estabilidad, de la banca en el sitio. No se encuentra evidencia de fenómenos de remoción o inestabilidades de banca en el sitio.

Ilustración 63 fisura longitudinal en Carpeta Asfáltica
