Bogotá, diciembre 4 de 2017

REF: CONTRATO No. 3820-13 - MEJORAMIENTO Y MANTENIMIENTO DE LA CARRETERA TUQUERRES – SAMANIEGO RUTA 1702 DEPARTAMENTO DE NARIÑO – MODULO 1.

ASUNTO: Su Oficio No C13006-C-640
Comunicación Invias DT-NAR-113759

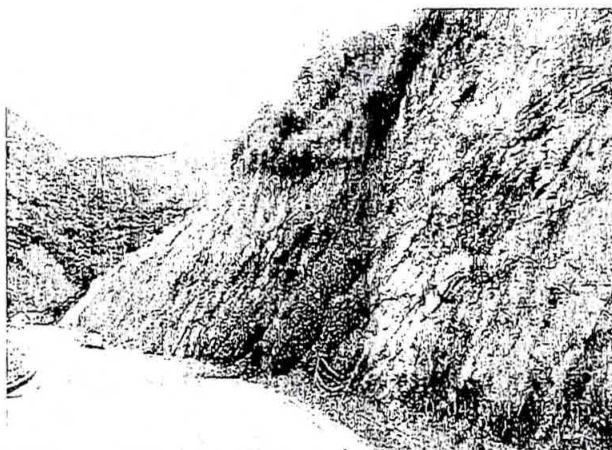
Foto No. 9 Malla triple torsión

*Ahora, al analizar la fotografía 9 se muestra que la malla triple torsión está realizando la función para la cual está **diseñada**, esta es la de evitar y controlar desprendimientos y aportar estabilidad superficial al terreno, con una capacidad **definida**, la cual, en este caso sobre paso el límite, ocasionando la ruptura de la malla triple torsión. Es decir, esta malla tiene como misión principal de **retención** más no de **contención**, el cual es un producto distinto y de funciones particulares. Se vale aclarar, que los materiales contemplados para la estabilización de este sector fueron aprobados por la entidad Contratante a través de los*

De acuerdo a lo expuesto anteriormente, el daño presentado en la malla triple torsión instalada por ConcaV en este sector, no puede ser atribuible a malos procesos constructivos, ni a problemas de calidad de los materiales, si no por causas externas como la fuerte oleada invernal que se presenta en la zona, la cual ha ocasionado grandes desprendimientos de roca. Así mismo, por la falta de mantenimiento que es una obligación del Invias, dado que se evidencia que no se ha realizado el retiro de material que se encuentra dentro de las mallas, originado un aumento de volumen desprendimiento de roca considerable dentro de la malla haciendo que esta tenga que soportar una mayor carga, hasta llegar al límite a la cual está diseñada, originado la ruptura de la misma”.

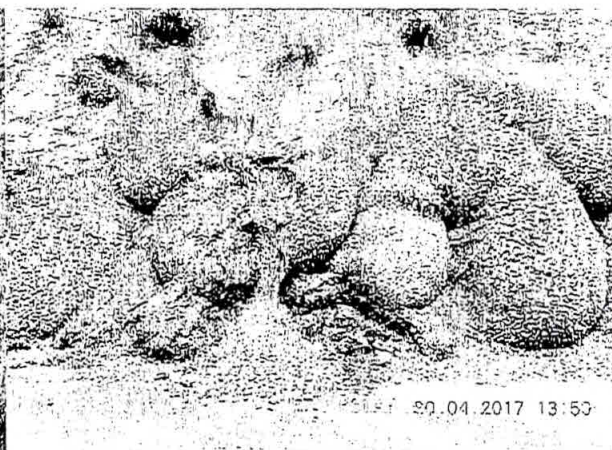
Foto No. 10 Acumulación de material retenido

- a. Los grandes volúmenes de material de roca que ha retenido producto de los desprendimientos de roca del talud, han sobrepasado la capacidad de carga para lo que está diseñada la malla que cumple con los requerimientos contractuales, tal como se puede apreciar en la fotografía 10.*
- b. Con el fin de mantener el uso al cual fue destinado la malla se requiere un mantenimiento de retiro de material producto de los grandes desprendimientos de roca, actuación de mantenimiento que no se ha generado.*

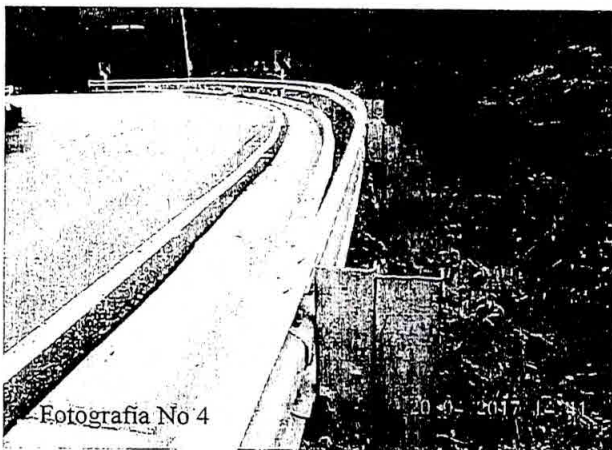
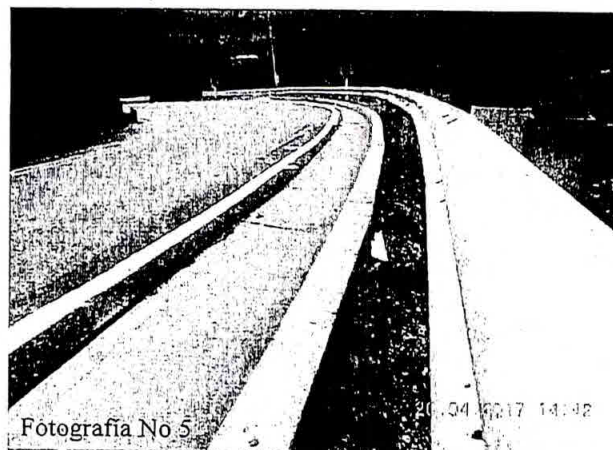
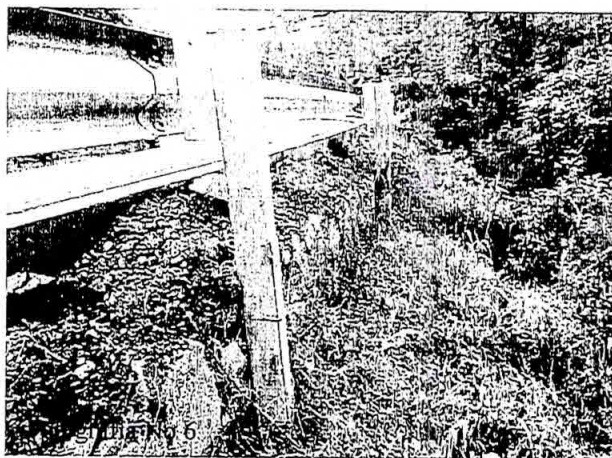
Verificando estas actividades de mitigación se puede observar que están sufriendo alteraciones producidas por agentes externos al proceso constructivo, ya que el

asentamiento que se está dando en la zona es progresivo, lo cual puede conllevar al colapso de la estructura de contención, pérdida de defensas metálicas, señalización vertical etc. y afectación moderada a la banca vial.

Por otro lado, se informa que en la actualidad estas obras de mitigación han sufrido deterioro y afectación ya que se evidencia asentamiento y agrietamiento en la zona de reparación, cuya causante más visible es la influencia que ha tenido el agua en la zona de intervención." (*Cursiva fuera de texto*)
