## Consorcio VIAL G-I

Referencia: Contrato de Interventoría No - 4224 de 2013, Interventoría de las obras de Mejoramiento y Mantenimiento de la Carretera Túquerres – Samaniego Ruta 1702, Departamento de Nariño.

Asunto: Respuesta Oficio SRN 37502, Verificación daños en pavimento carretera Túquerres – Samaniego, Ruta 1702

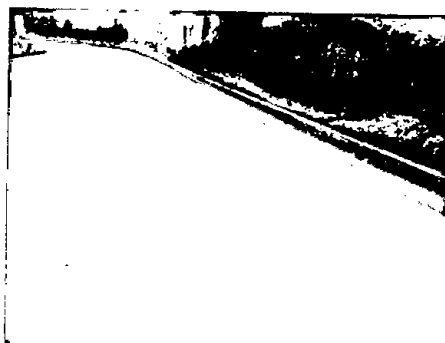
*PR4+0020*

1.1. En los sectores ubicados en los puntos: PR4+0020, PR5+0508, PR5+0551, PR7+0790 PR10+0661, PR11+0060, PR11+0460 PR25+0190, PR26+0955, PR26+0964, PR33+0740, se observa fisuras longitudinales superficiales, donde se evidencia que no existe falta de confinamiento lateral. En el PR5+0050 se presenta una fisura de borde ubicada en una curva, atribuido al tránsito vehicular que circula muy cerca del borde, no se observa falta de confinamiento lateral de la banca. Evaluando este tema, se puede concluir que estos daños no son responsabilidad del Contratista Concay S.A., puesto que

corresponden a factores externos. Al Instituto Nacional de Vías INVIAS, se recomienda realizar un tratamiento de sello de las fisuras de manera inmediata, para todos los sectores mencionados anteriormente y de esta manera evitar la filtración de agua y propagación de los daños.

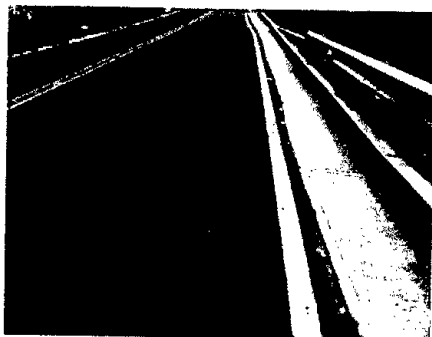
PR8+0162

1.4. En el sector del PR8+0162, se encontró una fisura longitudinal de borde, la cual corresponde a un daño puntual en la zona debido a presencia de estiércol de ganado, agente que se logró evidenciar en el recorrido de la zona y que es el causante de daños sobre la capa de rodadura debido a las reacciones que se produce entre ellos, cabe resaltar que en esta zona existe confinamiento lateral apropiado. Por lo tanto, este daño no es atribuible al Contratista Concay S.A., por lo que se recomienda al Instituto Nacional de Vías INVIAS que estas fisuras sean selladas de manera correcta para evitar filtraciones de agua.

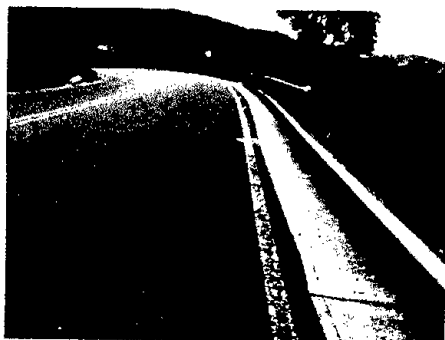
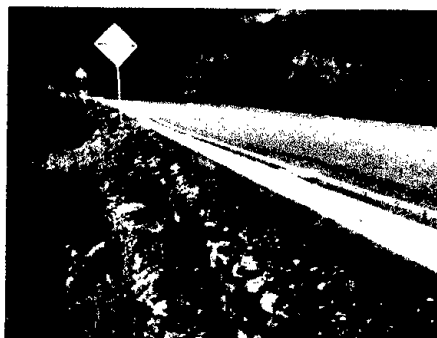
PR8+0354

1.5. En el sector ubicado en el PR8+0354, se denotan fisuras longitudinales en la margen derecha, las cuales se atribuyen a la desestabilización del muro de contención en gaviones ubicado en el talud inferior, causada por las temporadas de invierno presentadas en la zona y a la acumulación de material sobre los mismos atribuible a la ausencia de mantenimiento periódico. De lo anterior se infiere que las causas de este daño, son ajenas al Contratista Concay S.A., puesto que el desconfinamiento de la banca y generación de fisuras recae sobre factores externos. Con el objeto de frenar la prolongación de las fisuras y la incrementación de la inestabilidad de la banca, se recomienda al Instituto Nacional de Vías INVIAS, sellar las fisuras como primera medida, posteriormente se debe realizar una limpieza del material depositado sobre el gavión y realizar la recuperación del muro de tal manera que garantice la estabilidad de la obra al igual que la seguridad y durabilidad de la banca.

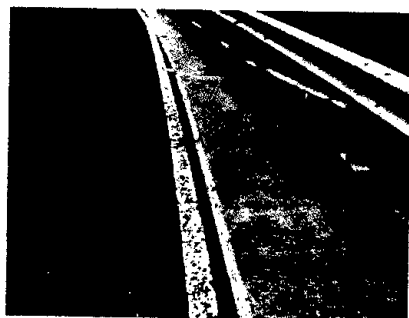
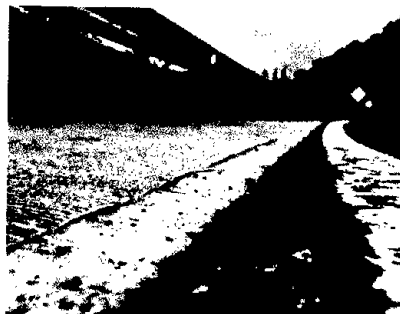
PR8+0368

1.6. De acuerdo a lo expuesto en el anexo elaborado por la Administración vial, en el cual se reporta un daño correspondiente a ***hundimiento, fisuras transversales en pavimento y cuenta***, en el punto ubicado en el PR8+0368, se verifico que no hay presencia de hundimiento, sin embargo, existen fisuras sobre el borde derecho de la carpeta de rodadura, las cuales son generadas por las causas expuestas en el punto anterior de este comunicado. En este sector se observa que las fisuras se prolongan en una longitud aproximadamente de 50 metros, debido al confinamiento insuficiente que brinda el muro en gaviones. También se evidencia la fisura en la losa de la cuneta, pero no se refleja deformación en la misma y tampoco en el pavimento. De lo anterior no se puede atribuir la causa a problemas constructivos, por lo tanto, no son imputables al Contratista Concay S.A. Se recomienda al Instituto Nacional de Vías INVIAS realizar el sello de las fisuras de inmediato y realizar la recuperación del muro en gaviones de tal manera que garantice la estabilidad de la obra al igual que la seguridad y durabilidad de la banca.

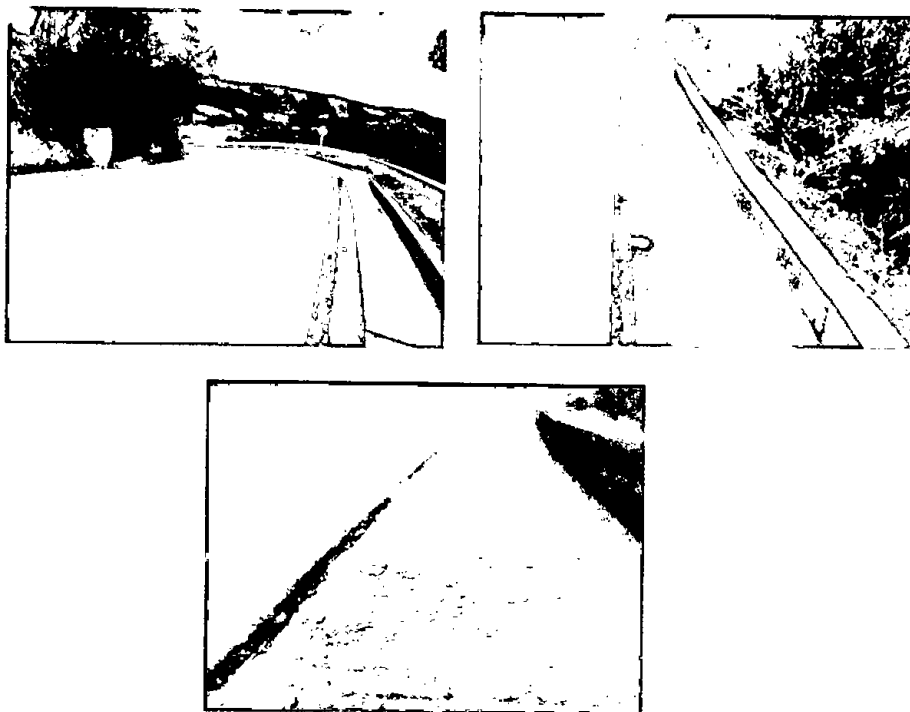
**1.8.** En el sector ubicado en el PR27+0350 se evidencia una separación en la junta entre la cuneta y la carpeta asfáltica, se presenta inestabilidad en la obra de contención en gaviones, la cual al parecer fue afectada por las constantes lluvias y acumulación de material de arrastre sobre el gavión. En este sector se realizó una reparación a cargo del Contratista Concay S.A., la cual en su momento fue revisada por la Interventoría, y que de acuerdo al oficio C13006-I-504 de fecha 28 de Julio de 2017, se manifestó ***"En esta zona también se presentan asentamientos que muy posiblemente son producto de una sobre saturación del material granular que se encuentra debajo de la estructura de contención, lo que alteraría en cierta medida las características geomecánicas y de soporte de la base del muro Gavión, que dan como resultado deformaciones, agrietamiento de la carpeta asfáltica y asentamientos del muro de contención y cuneta vial, ya que es evidente que hay una permanente influencia del agua, que sumada a la época de lluvia afectan la estabilidad de la obra de mitigación realizada."***

De lo anterior se puede decir que, de acuerdo a la revisión en el sitio de este daño, la Interventoría se ratifica la posición emitido en el oficio mencionada anteriormente, por lo tanto, no es imputable al Contratista Concay S.A., puesto que no corresponden a deficiencia en los procesos constructivos, sino a situaciones que se presentan posteriormente a la construcción y a la puesta en servicio de la vía.

Se recomienda al Instituto Nacional de Vías INVIAS, realizar permanente monitoreo a la zona, realizar la reparación de la obra de contención y posteriormente el tratamiento de sellar la junta para evitar filtración de agua y garantizar la estabilidad de la banca.

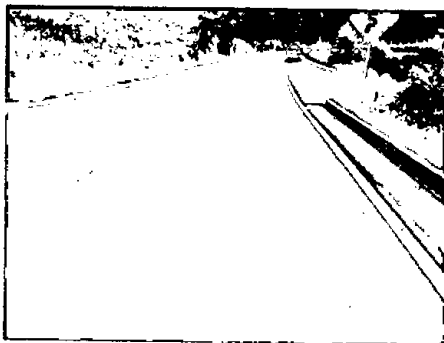
En los puntos ubicados en el PR6+0752 y en el PR6+0820 se observa que las fisuras son superficiales, no se evidencia falta de confinamiento lateral, por lo que las causas se atribuyen a las condiciones climáticas severas propias de este sector, estos factores no son atribuibles al Contratista Concay S.A., por lo tanto, se recomienda al Instituto Nacional de Vías INVIAS, realizar los mantenimientos en este sector y constantes monitoreos, puesto que las fisuras deben permanecer cerradas.
