INFORME DE PAVIMENTOS

MEJORAMIENTO Y MANTENIMIENTO DE LA CARRETERA TÚQUERRES –
SAMANIEGO, RUTA 1702, EN EL DEPARTAMENTO DE NARIÑO – MÓDULO 1

CONCEPTO TÉCNICO SOBRE DETERIOROS EXISTENTES

Bogotá D.C., junio de 2018

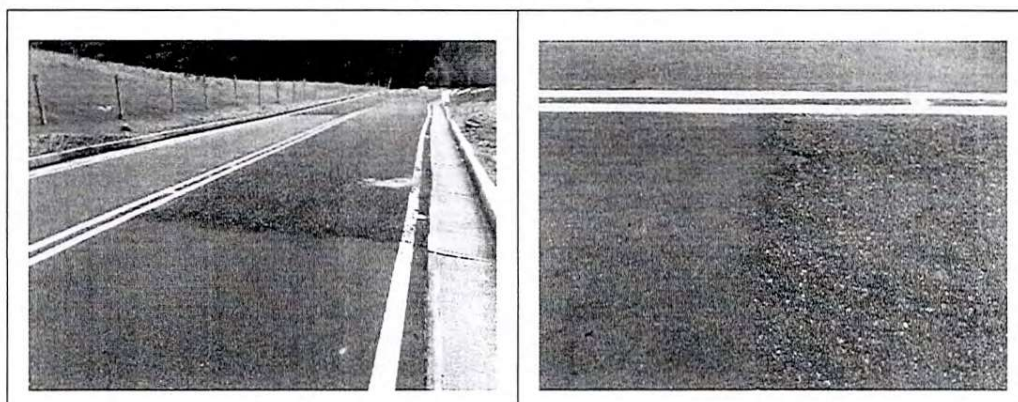
Figura 3.1. PR 10+400 (1)

Desgaste superficial de gravedad media, diferenciado a partir de junta de construcción. Esta condición permite concluir que existe una diferencia en las características de las mezclas colocadas.

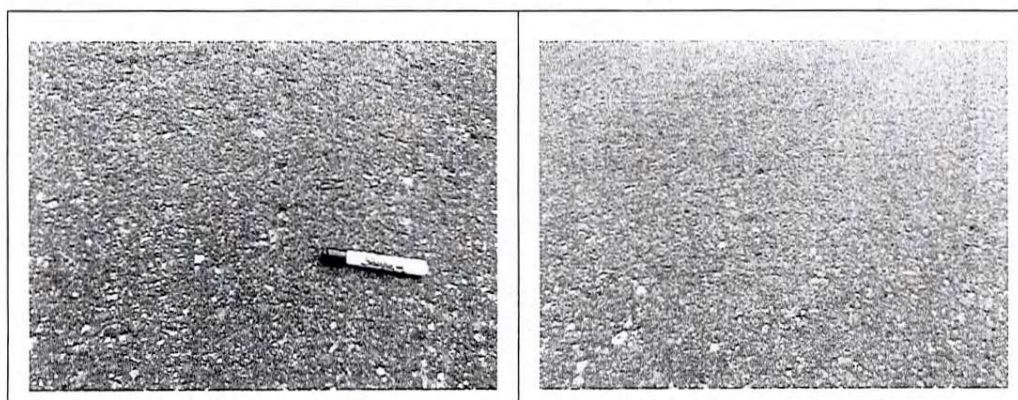
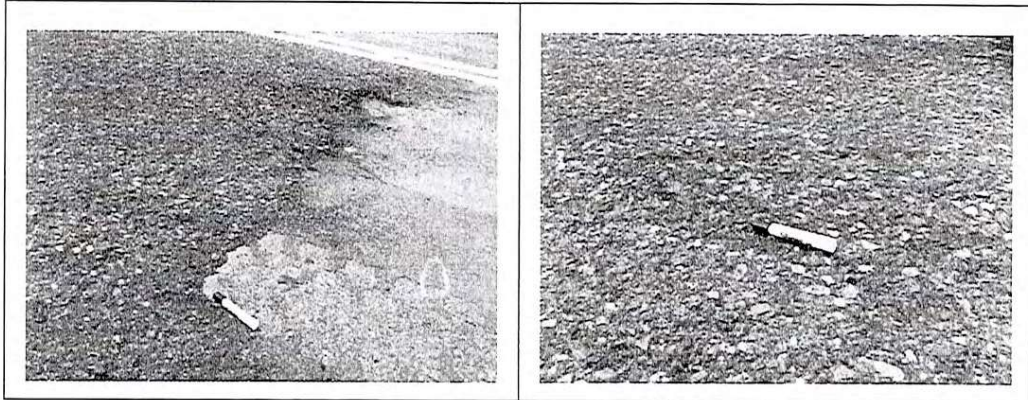
Figura 3.2. PR 10+400 (2)

Se evidencia desgaste de gravedad alta en el carril izquierdo. Se aprecia diferencia con el derecho, en donde la severidad del deterioro es menor (ver Figura 3.2).

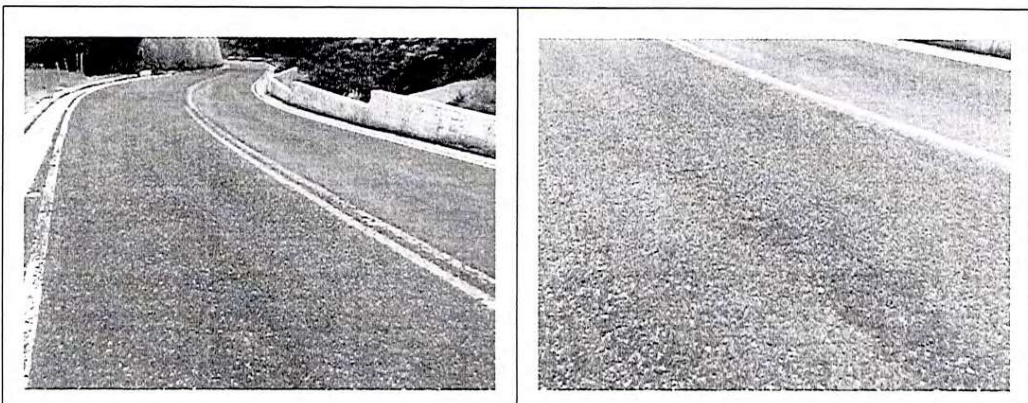
Figura 3.3. PR 10+400 (3)

En las fotografías de la Figura 3.3 se aprecia que la mayor profundidad de desgaste superficial se presenta en el eje del carril, por fuera de las áreas de las huellas de paso de los vehículos.

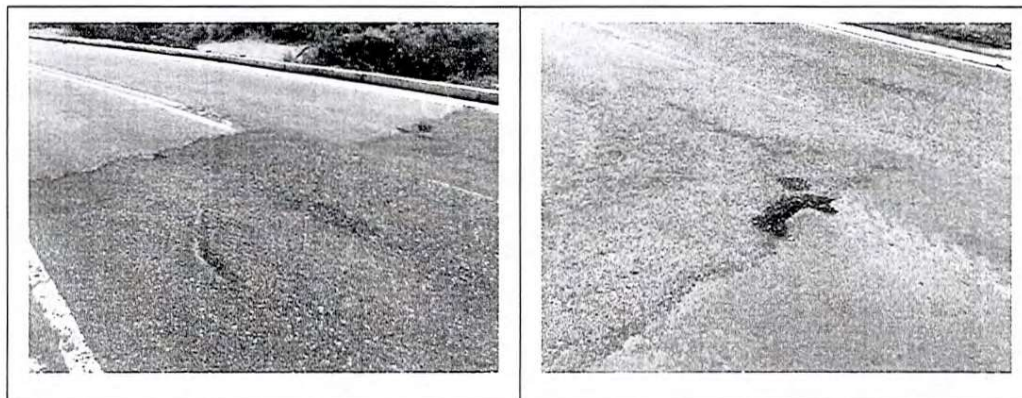
En adición de los desgastes superficiales, en el sitio también se detectaron deterioros por abrasión, producidos por equipos destinados a la remoción de material de deslizamientos del talud adyacente.

La diferencia de características entre las mezclas antes y después de la junta transversal de construcción, sumado a la condición abierta de la mezcla, están permitiendo la acumulación de humedad en la mezcla, lo perjudicar considerablemente su durabilidad.

**Figura 3.4. PR 10+400 (4): Desgaste y abrasión en la junta final del sector.
Acumulación de humedad**

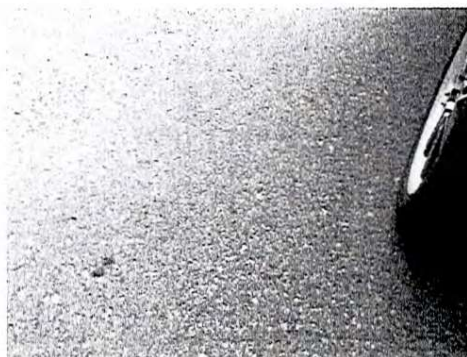
En este sector se observó que la mezcla asfáltica presenta desconchamientos.

Figura 3.5. PR 18+980 (1): desconchamientos en la superficie de la capa de rodadura

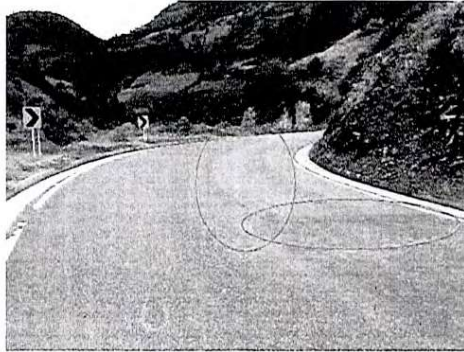
De manera similar a los casos anteriores, se aprecia una clara diferencia de calidad de la rodadura en las juntas de construcción.

Figura 3.6. PR 18+980 (2): áreas diferenciadas con y sin desgaste superficial

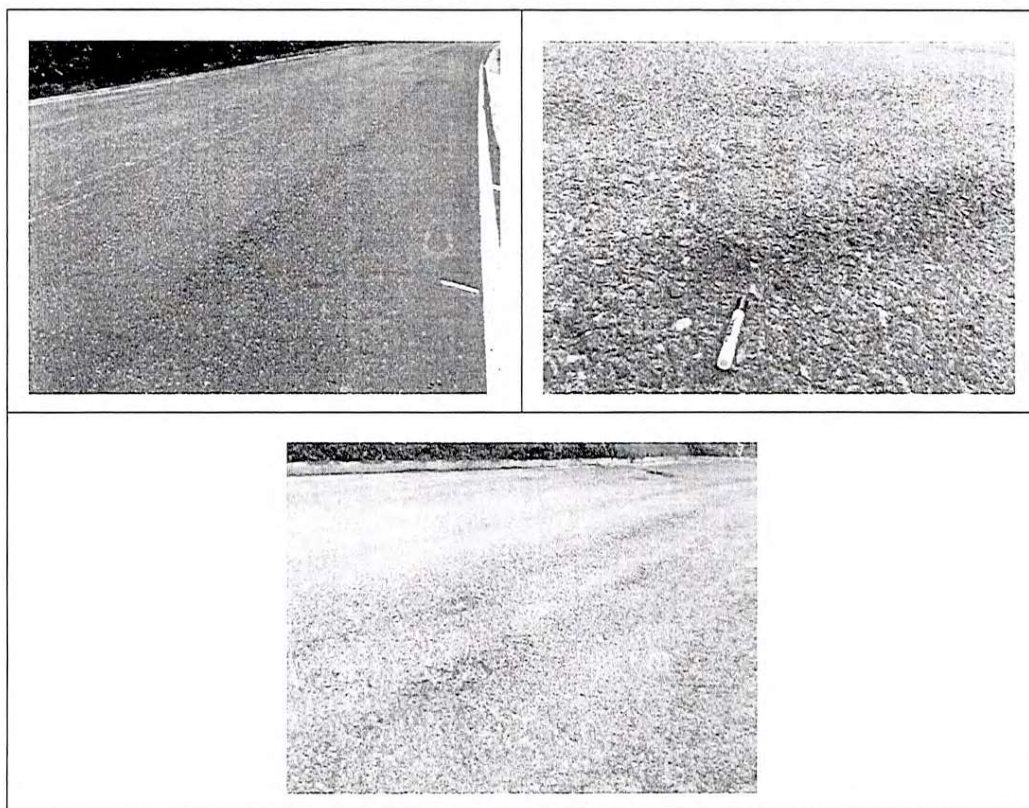
Igualmente, se aprecia la presencia de surcos longitudinales en el eje del carril (Figura 3.7).

Figura 3.7. PR 18+980 (3): Surcos longitudinales

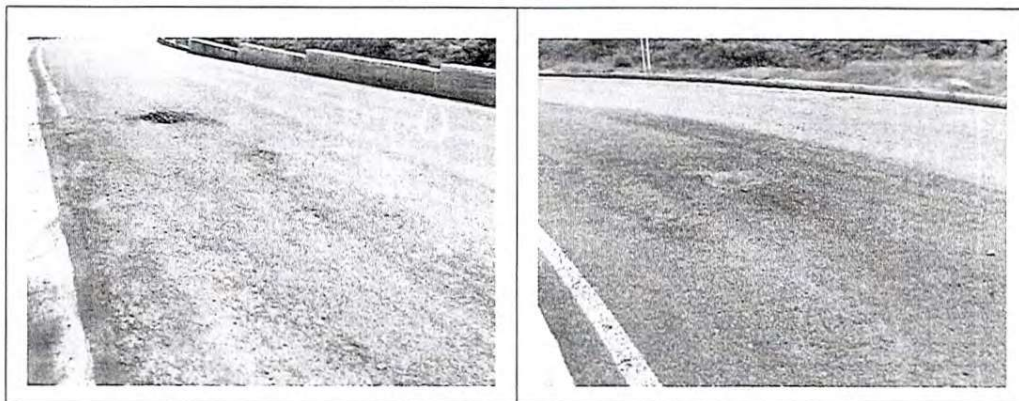
Se presentan sitios con pérdida de la mezcla, en especial, en el carril izquierdo (Figura 3.8). Esto implica que el deterioro ya ha derivado en la presencia de baches en la calzada.

Figura 3.8. PR18+980 (4): Pérdida de rodadura (carril izquierdo)

- De manera prioritaria, deberán hacerse operaciones de bacheo y parcheo en las zonas en las que se ha evidenciado pérdida de la mezcla asfáltica, ya que se debe prevenir la contaminación de los granulares. En este punto, dichas zonas pueden aún considerarse puntuales y de requerimientos bajos de cantidades materiales y mezclas.
- En la medida en que los desgastes superficiales no son estructurales, es viable la aplicación de una capa de protección de la rodadura, de manera que se prevenga la continuación de la pérdida de agregados y se proteja la estructura. Se recomiendan las siguientes opciones de manejo:
 - Aplicación de tratamiento superficial doble (Art. 431-13 INVÍAS).
 - Sello de arena asfalto (Art. 432-13 INVÍAS).

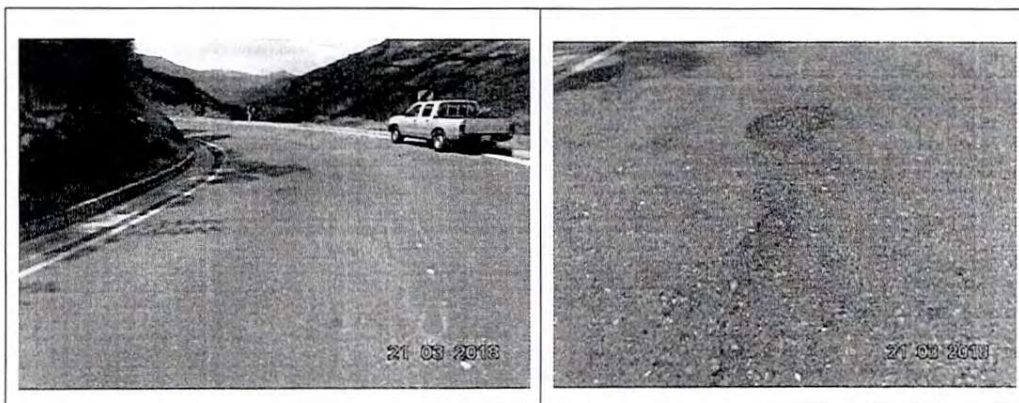
En este sitio el pavimento asfáltico presenta desgaste prematuro. No se evidencian deterioros estructurales. Se evidencia daños al pavimento por acción de las máquinas

Figura 3.9. PR19+060: Descascaramiento de la rodadura asfáltica por pérdida de agregado

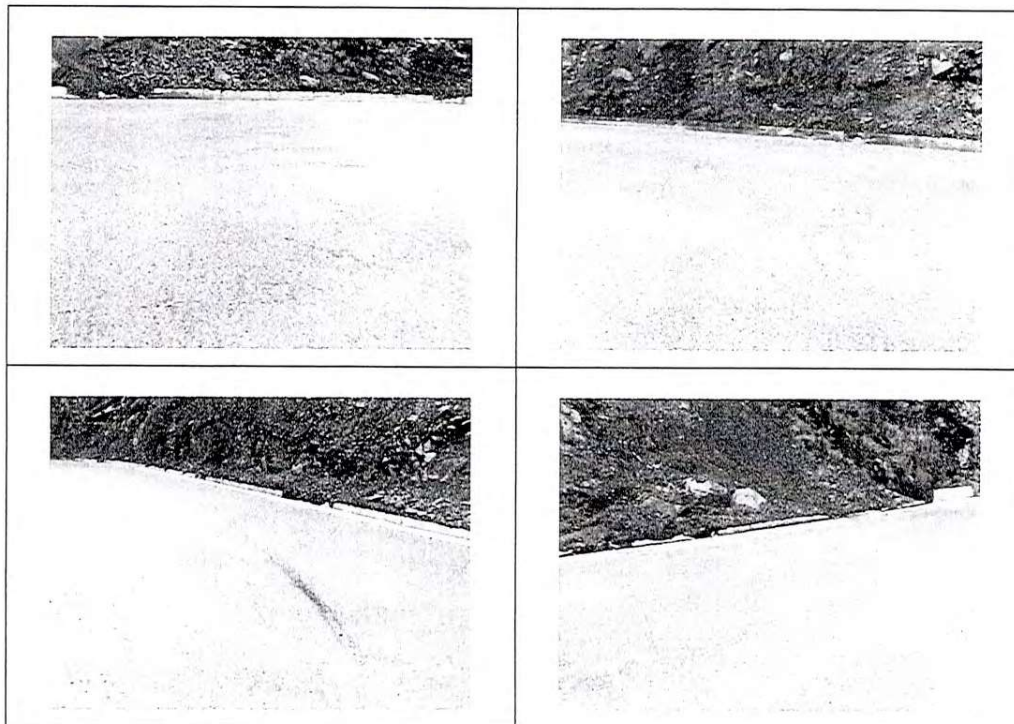
En este sector predominan los deterioros producidos por abrasión durante las operaciones de retiro de material de deslizamientos del corte aledaño.

Figura 3.10. PR 19+600 (1): surcos por abrasión de equipos para remoción de derrumbes

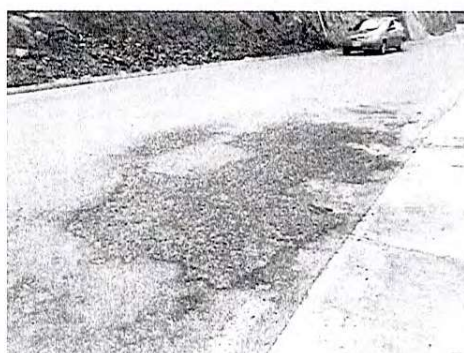
En el sector también se evidenció una zona localizada de pérdida de ligante, posiblemente derivada de un derrame de combustible

Figura 3.11. PR 19+600 (2): pérdida de ligante por posible riego de combustible

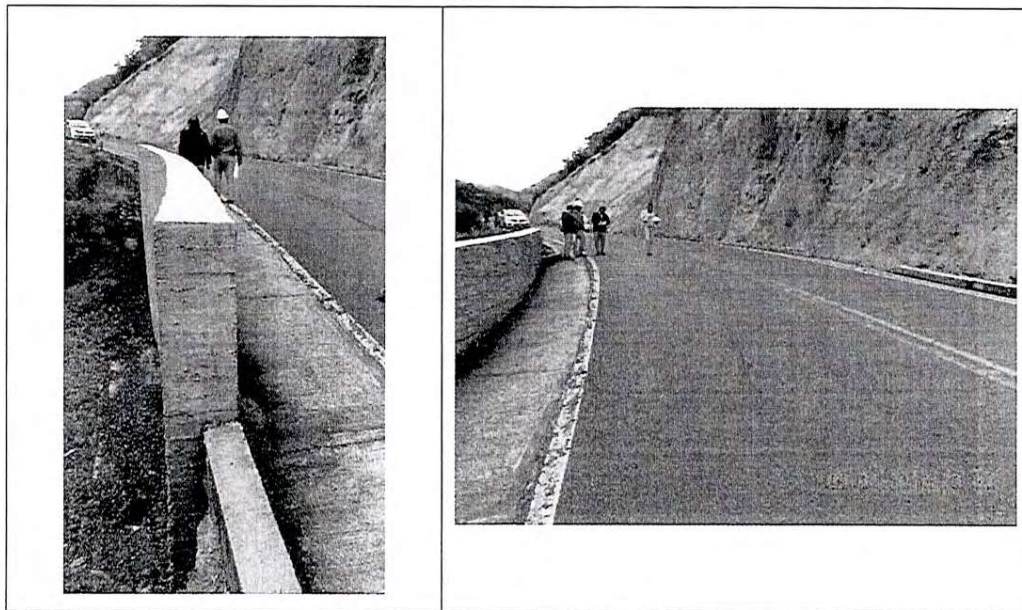
En este punto se evidencia la presencia de una fisura longitudinal en el carril derecho, en una longitud aproximada de 20 m.

Se aprecia que la calzada no presenta deformación en el perfil de rasante, lo cual, en adición que no se observa volcamiento o desplazamiento de muro, ni desprendimiento de la cuneta adyacente, con lo que se concluye que el sitio no presenta movimiento activo. Se presume que la fisura pudo generarse en una etapa inicial de consolidación de la ladera, la cual se encuentra actualmente en condición estable.

Figura 3.12. PR 20+450: Fisura longitudinal en carril derecho, muro en concreto reforzado y cuneta en buen estado

Con base en esto, se recomienda que se le dé tratamiento de sello a la fisura longitudinal encontrada, con un seguimiento que permita constatar que se mantenga cerrada.

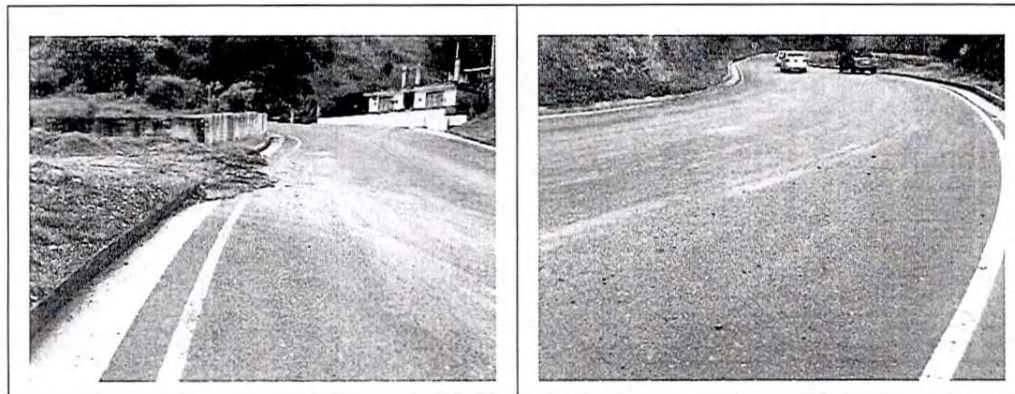
En este sitio se evidencian desgastes en la mezcla producidos por la entrada y salida de vehículos de una zona no pavimentada, lo que ocasiona desplazamiento de material pétreo hacia la rodadura y su consecuente abrasión (Figura 3.13).

Figura 3.13. PR 20+870 (1): abrasión por arrastre de material pétreo a la calzada (carril derecho)

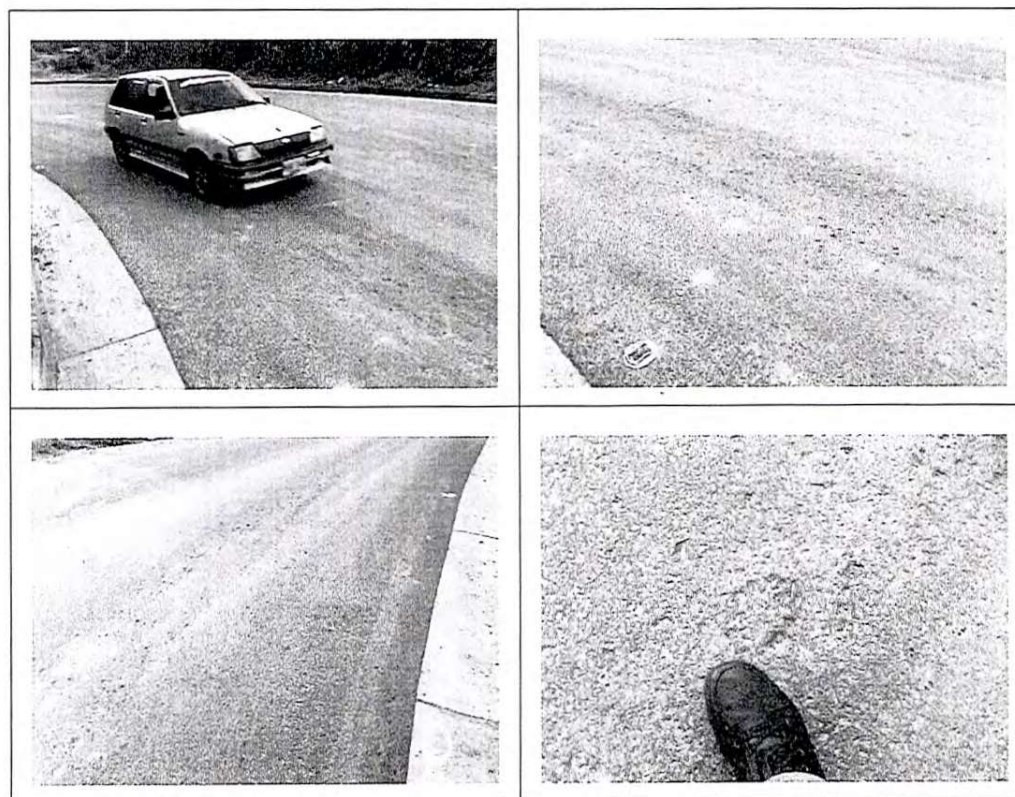
En el carril izquierdo se aprecia una presencia importante de daño tipo Ojos de Pescado (Figura 3.14).

Figura 3.14. PR 20+870 (2): presencia de ojos de pescado en densidad alta (carril izquierdo)

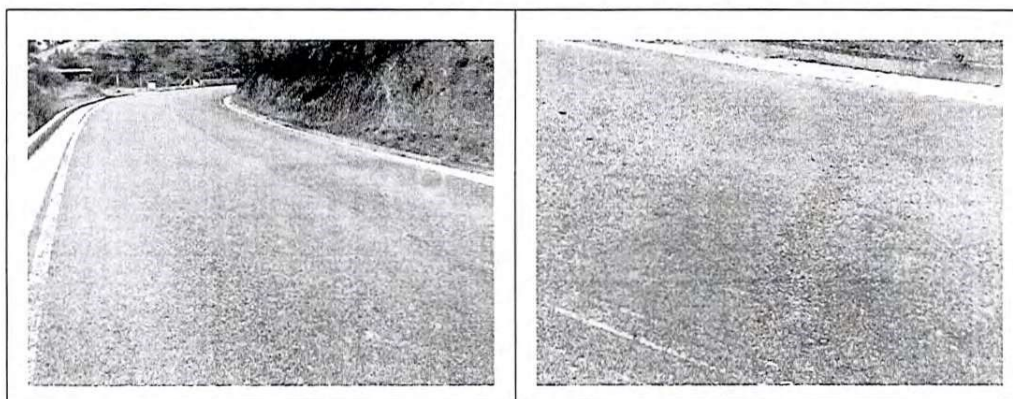
En esta zona se evidencia una textura superficial de la mezcla altamente abierta. Si bien, en principio podría considerarse que se trata de desgastes superficiales, se evidencia que no hay agentes que produzcan un desgaste como tal, además de evidenciarse que la textura abierta es uniforme en la totalidad del área de la rodadura, con lo cual, se concluye que no se presenta deterioro de desgaste.

Figura 3.15. PR 21+400 (1): textura superficial de la rodadura

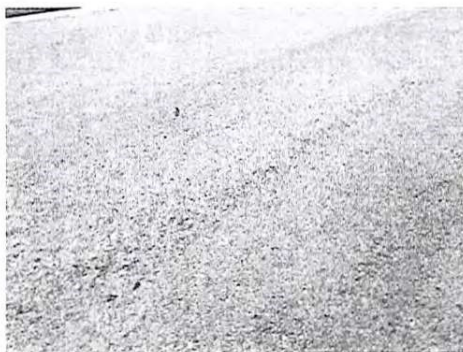
Se evidencia también la presencia de zonas con pérdida de agregados en el carril izquierdo.

Figura 3.16. PR 21+400 (2): pérdida de agregados en el carril izquierdo

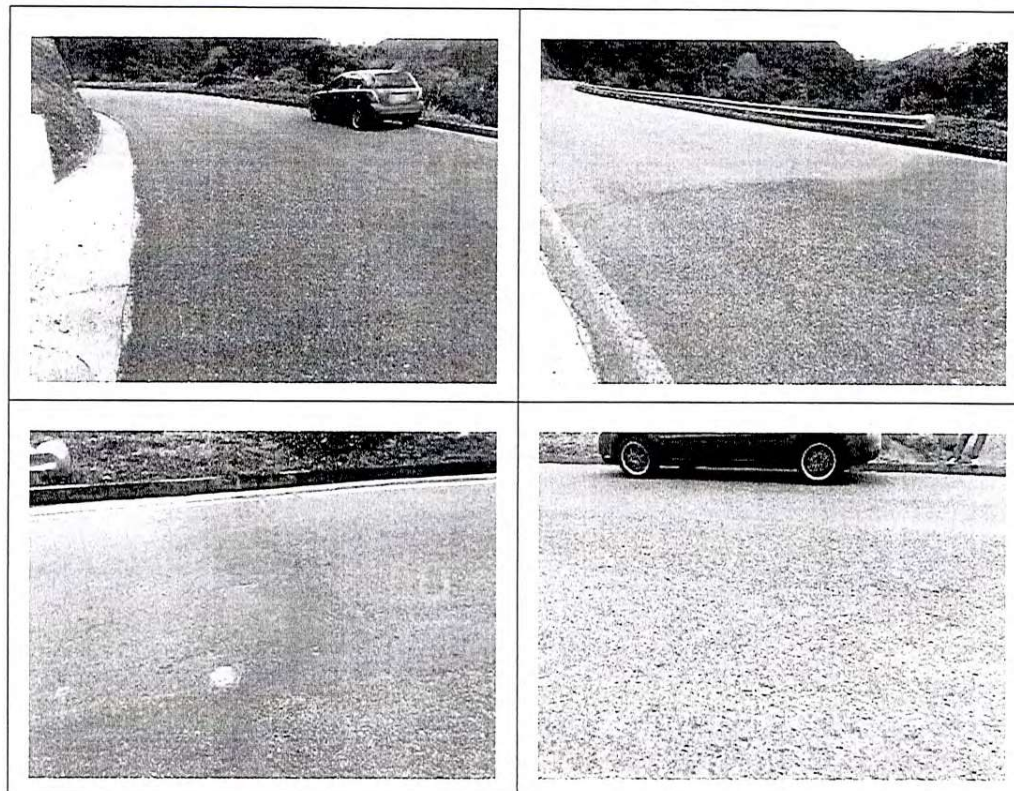
Figura 3.17. PR 21+400 (3): cambio de condición en la junta de construcción

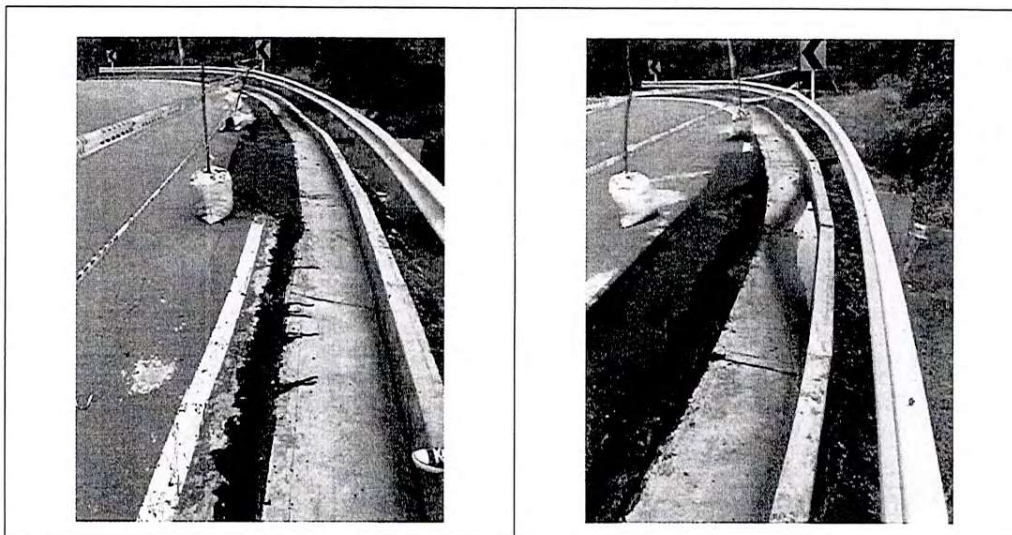
En este sitio, en el costado derecho, se presenta la deformación vertical y horizontal de la estructura de pavimento y de la cuneta en concreto, en una longitud aproximada de 25 m.

Se presenta separación entre la capa de rodadura de la calzada y la estructura en concreto de la cuenta, con una abertura de entre 2.5 cm y 3.5 cm en una longitud de 10 m (Ver Figura 3.18). Se observa agrietamiento longitudinal paralelo a la superficie de separación de la calzada y cuneta. Se aprecia posible pérdida por lavado del material de fundación de la cuneta y de los materiales que conforman la estructura del pavimento de la vía.

Por otra parte, se presenta deformación vertical de la cuneta en concreto, en profundidad del orden de los 7 cm, lo que permite la infiltración de flujos de agua superficial hacia el soporte de la cuneta y la estructura del pavimento, lo que permite concluir que el hundimiento en el sitio se relaciona con pérdida de soporte por lavado de materiales.

Figura 3.18. PR 22+360: Separación entre la capa de rodadura y la cuenta; agrietamientos en el sentido longitudinal

1. Dentro de las posibles causas del hundimiento de la cuneta, está la presencia de flujos subsuperficiales en la zona del deterioro, los cuales generan la pérdida por lavado de los materiales granulares que conforman la estructura del pavimento en sus niveles superiores, así como el material de cimentación de la cuneta en

2. La cuneta en concreto y el muro en gaviones, se encuentran comprometidos en el corto plazo, dado que, debido a la afectación en la cuneta en concreto, dicha estructura ha perdido su funcionalidad, debida a los flujos de agua subsuperficial, lo que puede generar procesos de remoción local en la el sitio.

- Se recomienda llevar a cabo labores de reconformación de la estructura de pavimento y de implementación de sistemas para la captación, manejo y disposición de flujos de escorrentía superficial y subsuperficial.
- Mientras se ejecuta recomendación mencionada, realizar un monitoreo continuo del sector en estudio, con el objeto de advertir avances significativos en las afectaciones evidenciadas.

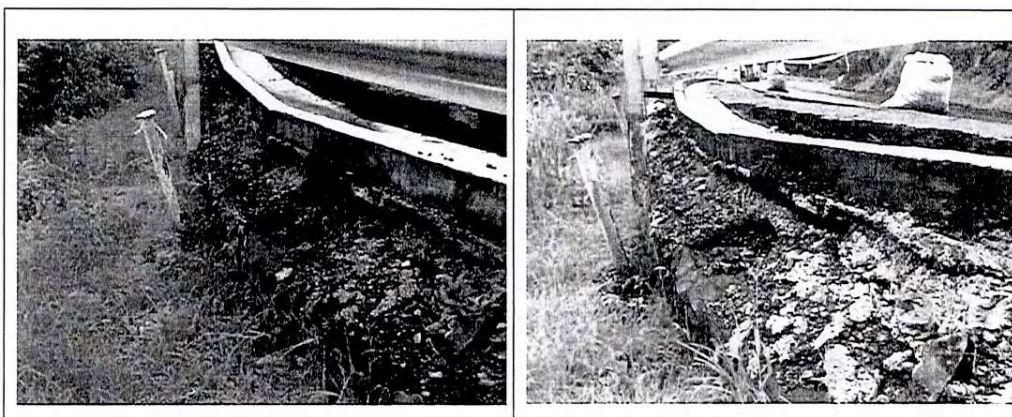
Subyacente al área inspeccionada se encuentra un muro en gaviones en un único nivel, con una longitud de aproximada de 20 m, sobre la cual se encuentra la cuneta.

No se evidenció la presencia de procesos de remoción en masa de carácter general que pudieran afectar la estabilidad, seguridad ni funcionalidad del área en estudio.

Figura 3.19. PR 22+360: Muro en gavión bajo la cuneta

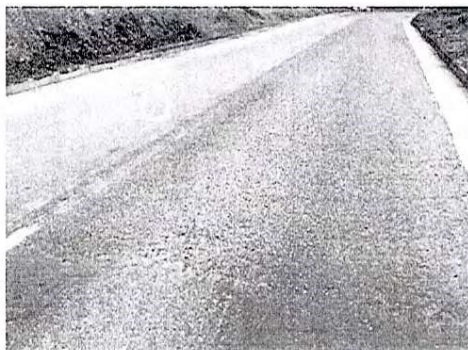
En el inicio de este sector, se aprecia que en el carril derecho la textura superficial es mucho más abierta que la presente en el carril derecho.

Figura 3.20. PR 22+830 – PR23+000 (1): textura abierta en carril derecho

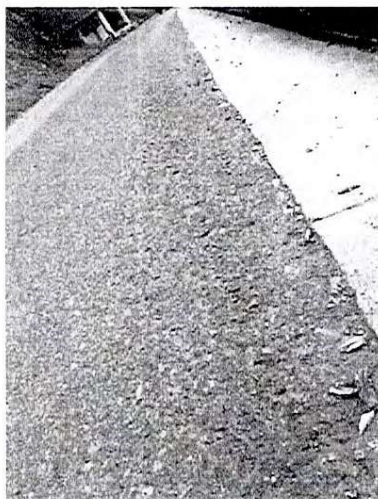
Surco en junta con la cuneta

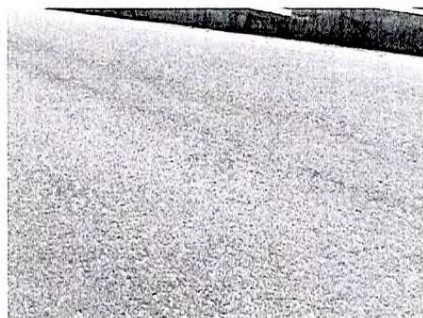
**Surcos + abrasión por equipo de
remoción de deslizamientos**

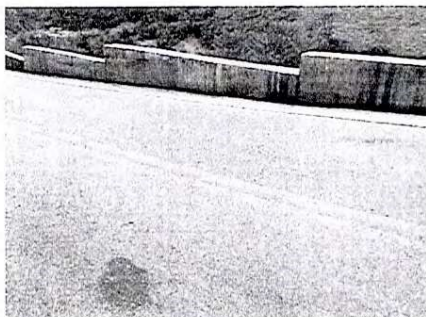
Ojos de pescado en carril derecho

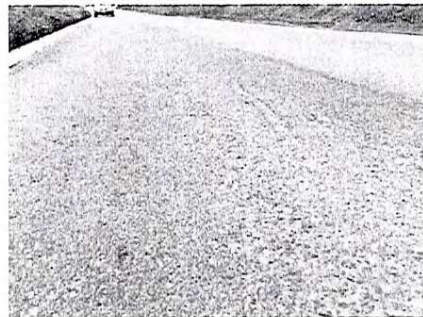
Desgaste típico

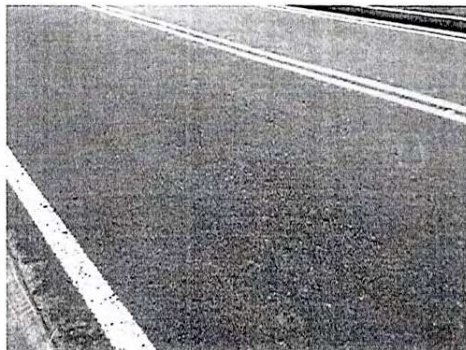
**Ojos de pescado en superficie con
bajo desgaste (carril izquierdo)**

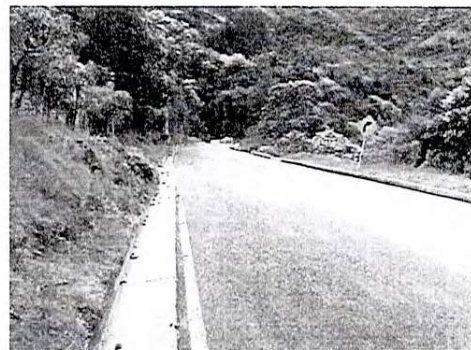
**Cambio de superficie en junta
transversal**

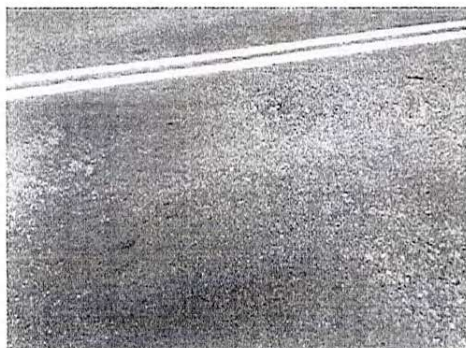
**Desgastes de alta profundidad cerca
de la junta en el carril derecho.**

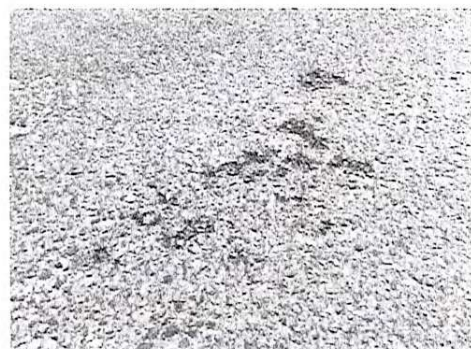
Acumulación de humedad.

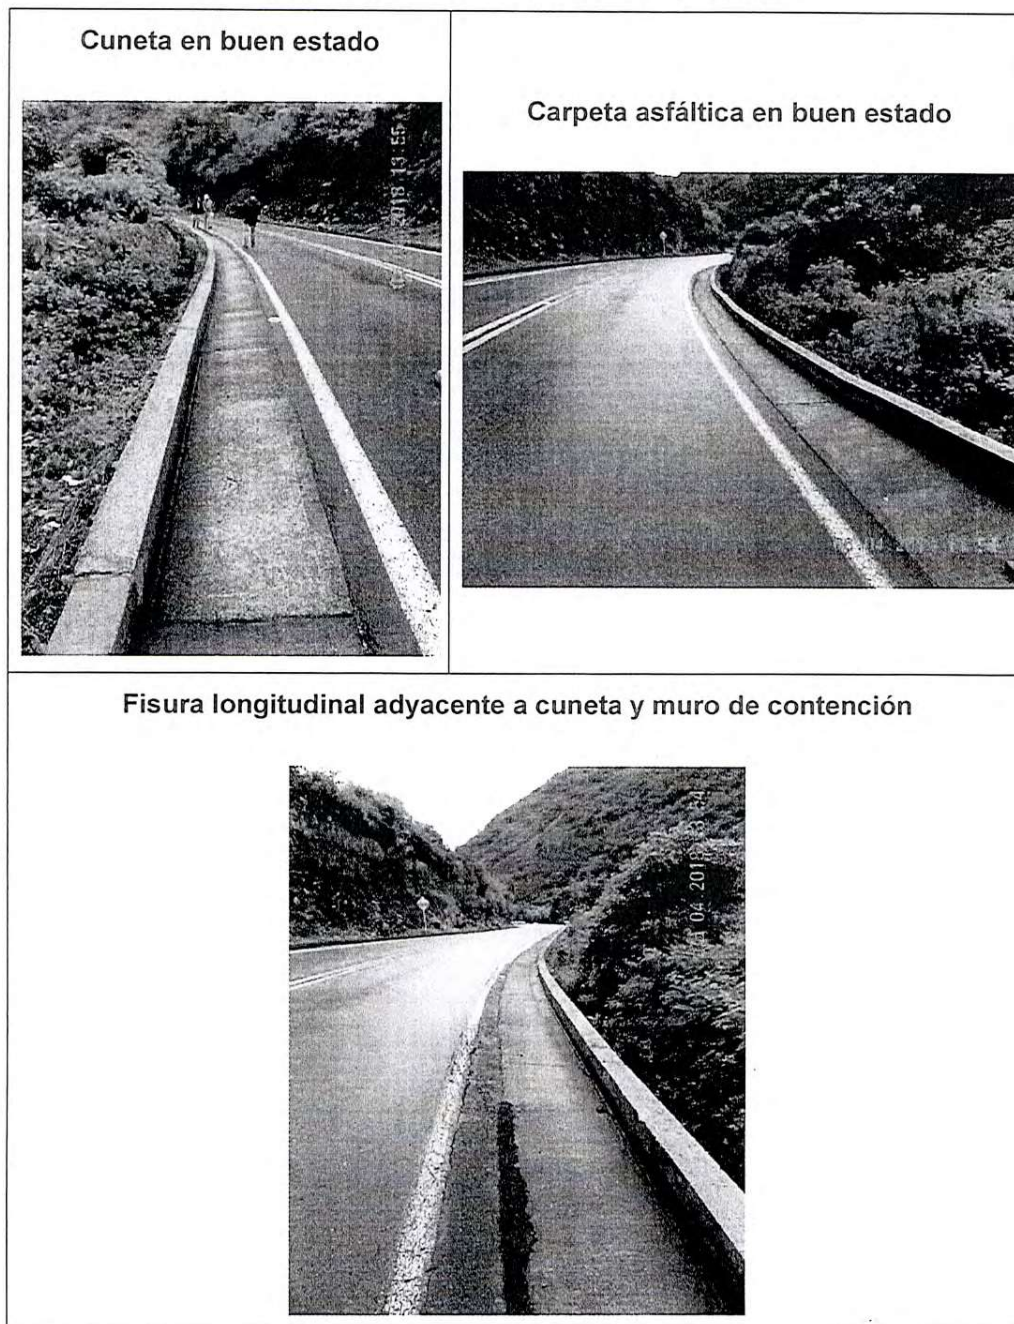
Figura 3.23. PR 27+360: Muro de contención

En este sitio se evidencia la presencia de una fisura en el contacto entre la calzada y la cuneta en el carril derecho.

No se observa volcamiento o desplazamiento de muro, ni de la cuneta. Tampoco se observa deformación o desplazamiento de banca, con lo que se concluye que no se presenta inestabilidad activa.

En cuanto a la fisura, se recomienda realizar su sello y seguimiento para confirmar la condición pasiva que se evidencia en la inspección visual.

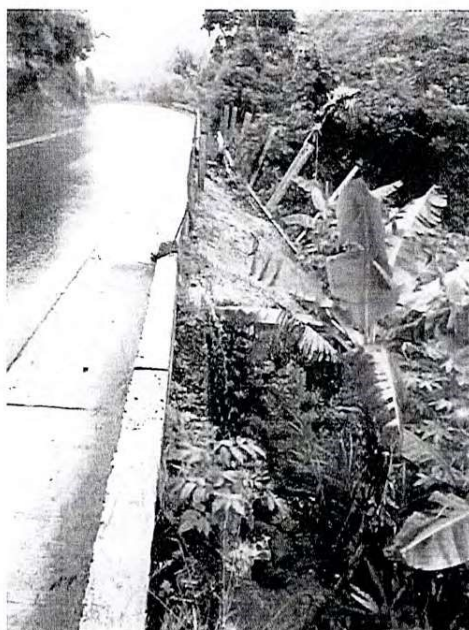
En este punto, en el costado derecho, en una longitud de aproximadamente 15 m, se presenta la deformación vertical de una estructura tipo trincho metálico. Se evidenció

que la carpeta asfáltica presenta una fisura en media luna, la cual esta sellada con liga asfáltica, la cuneta en concreto se encuentra en buen estado.

A pesar de la pérdida de verticalidad, esta estructura no funciona como contención ni de estabilización, con lo cual, la condición descrita no compromete la estabilidad, de la banca en el sitio. No se encuentra evidencia de fenómenos de remoción o inestabilidades de banca en el sitio.

Figura 3.24. PR 33+750: Trincho metálico con inclinación

Se recomienda el seguimiento a la condición de la cuneta y la rasante para determinar si se produce algún tipo de activación de movimiento.

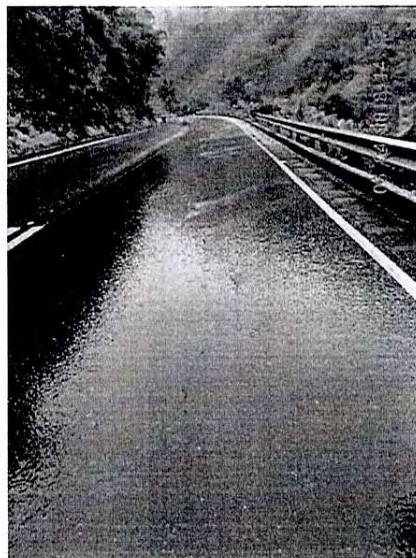
Figura 3.26. Fisura longitudinal en Carpeta Asfáltica
