## **CONSORCIO CJGJ NARIÑO 2016 - NIT 901.024.378-0**

Ref.- CONTRATO 2007-2016. ADMINISTRACIÓN VIAL DE LAS CARRETERAS NACIONALES A CARGO DE LA DIRECCIÓN TERRITORIAL NARIÑO, MÓDULO 3.

Asunto: Carretera Túquerres – Samaniego, Ruta 1702. Tramo Pr0+0000 al 44+0000, sector, Pr33+0840. TRINCHOS EN RIESGO DE COLAPSO

DESPLAZAMIENTO DE TRINCHOS

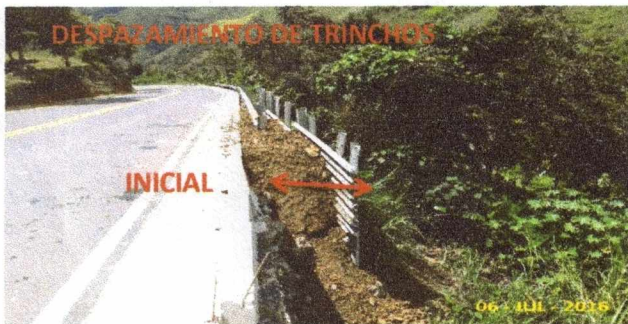
LOCALIZACION PR33+840

FOTO SUMINISTRADA COOPDESAM, INSTALACION DE TRINCHOS

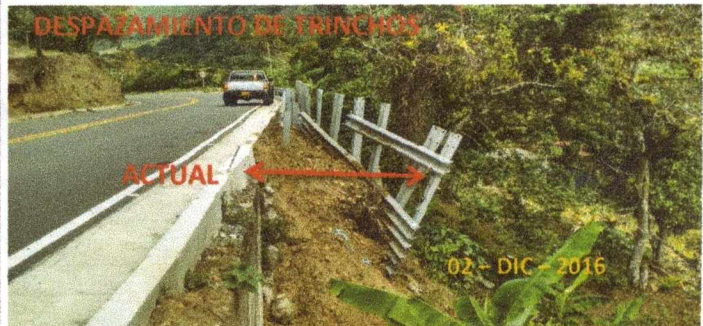
LOCALIZACION PR33+0840

Se observa un desplazamiento de la estructura metálica

Se requiere tomar las medidas necesarias para evitar la evolución de la falla que se presenta actualmente, informando al CONSORCIO VIAL G-I interventor del contrato y CONCAY S.A. para que apliquen los correctivos pertinentes.

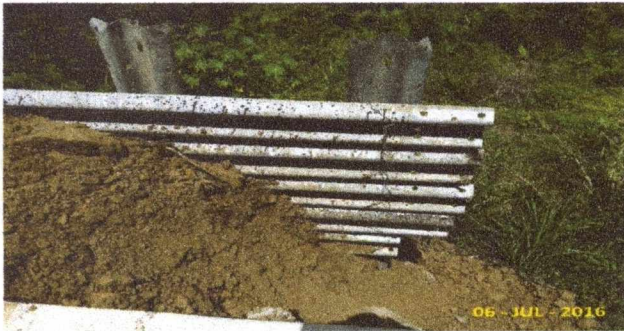
LOCALIZACION PR33+840

FOTO SUMINISTRADA COOPDESAM, INSTALACION DE TRINCHOS

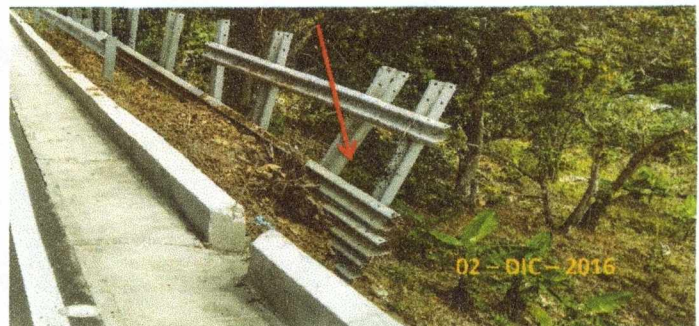
LOCALIZACION PR33+0840

Se observa ausencia de las defensas ya que estas no tienen elementos de fijación adecuados

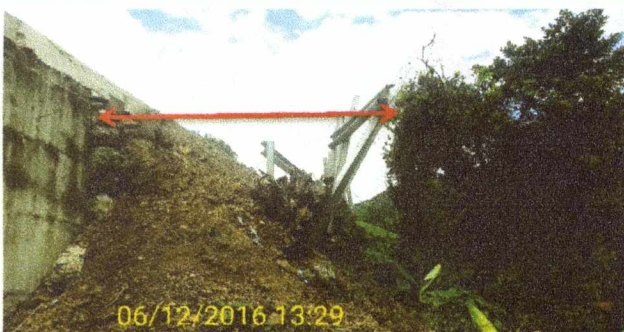
LOCALIZACION PR33+840

Se observa desplazamiento de los elementos

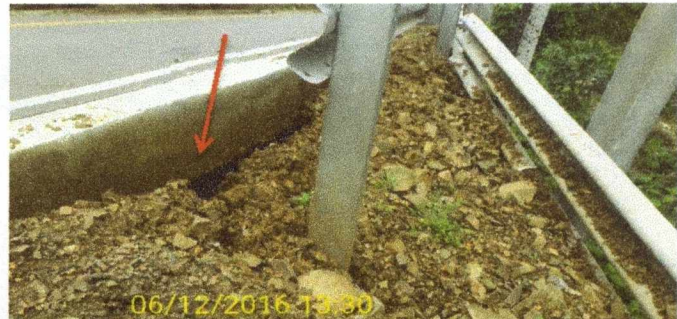
LOCALIZACION PR33+0840

Inicio de socavación posterior en la cuneta
