Bogotá, 25 de Mayo de 2017

REF: CONTRATO No. 3820-13 - MEJORAMIENTO Y MANTENIMIENTO DE LA CARRETERA
TUQUERRES – SAMANIEGO RUTA 1702 DEPARTAMENTO DE NARIÑO – MODULO 1.

ASUNTO: Nuestro oficio No. 6.2-17180 de mayo 2 de 2017
Su Oficio SRN 80949

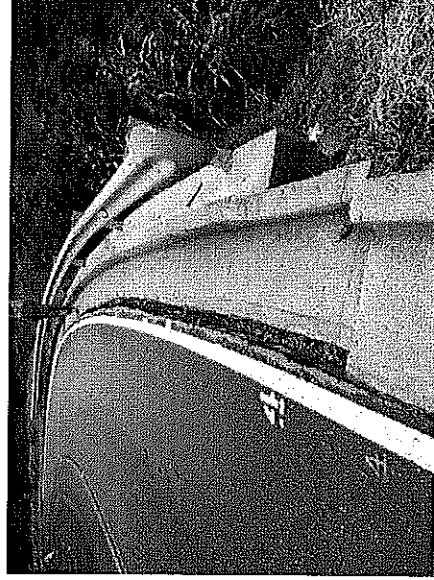
Fotografía No.1 Junta entre la cuneta y la carpeta asfáltica

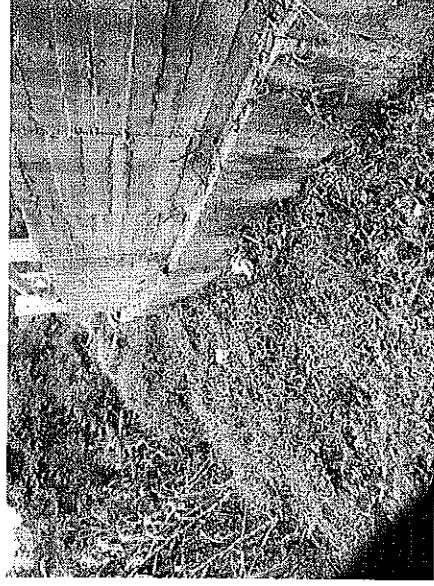
Fotografía No.2 Talud y Espaldar del muro ciclópeo

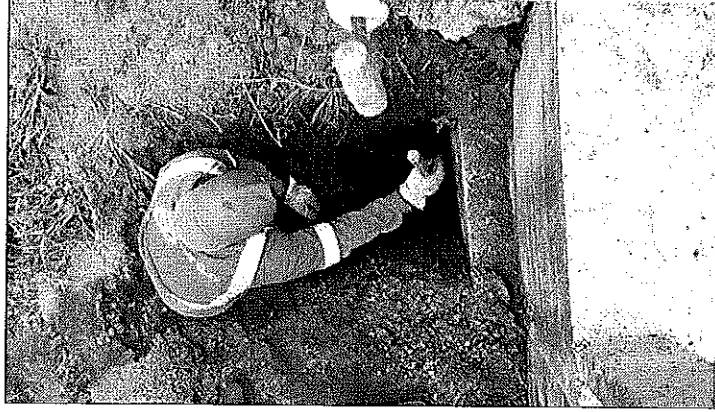
Fotografía No 3 Excavación para construcción de Zapata

1. En el PR 22+400 se realizaron las siguientes actividades:
 - Para evitar que el Muro en concreto Ciclopeo continuara teniendo un asentamiento y movimiento rotacional, se construyeron debajo del muro tres zapatas en concreto reforzado, tal como se observa en la fotografía No 3 y 4.
 - La cuneta en concreto existente se demolió y por ende, se construyó nuevamente para garantizar el paso de agua y evitar la infiltración de esta en la estructura de pavimento. Ver fotografías 5 y 6

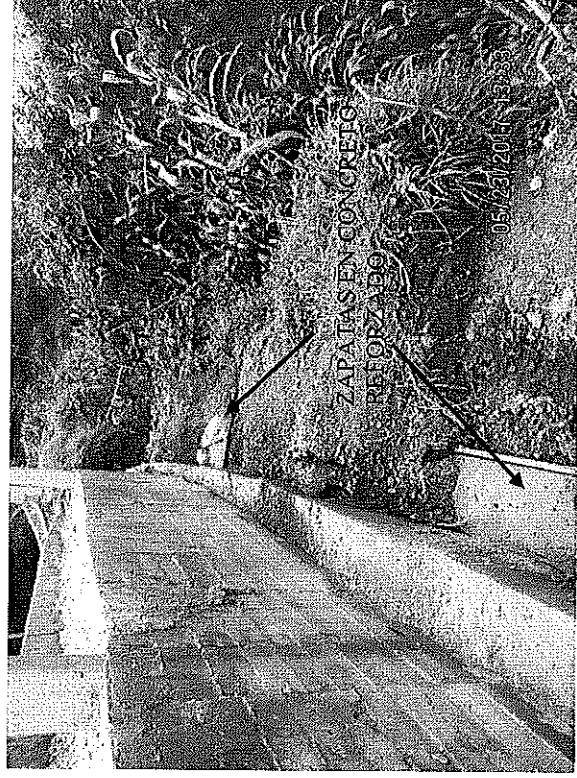
Fotografía No 4. Zapatas en concreto Soportando muro ciclópeo

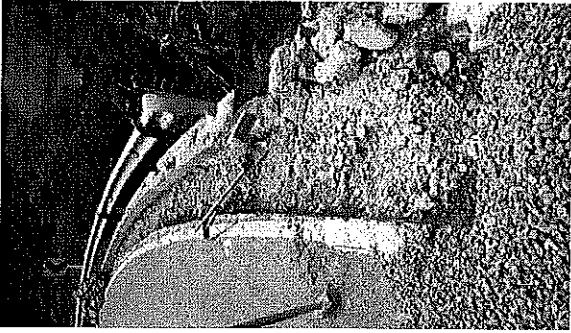
Fotografía No 5 Demolición de Cuneta en concreto

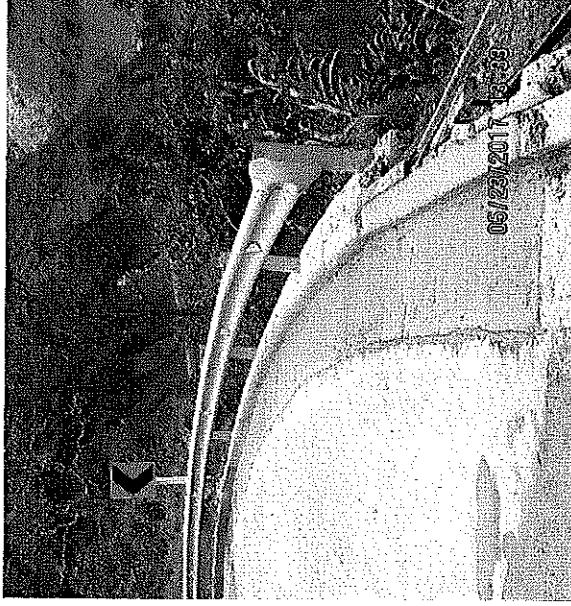
Fotografía No 6 Construcción de cuneta en concreto

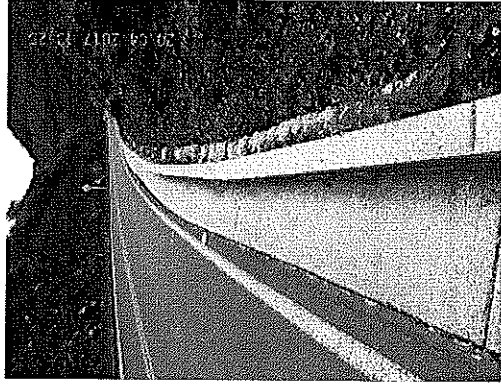
- La junta generada entre la carpeta asfáltica y la cuneta en concreto, la cual fue originada por el asentamiento del muro de gaviones, fue sellada con liga asfáltica con el fin de que la estructura no fuera afectada por filtración de agua. Ver fotografías 9 y 10.

Fotografía No. 7 Junta entre Cuneta y Carpeta Asfáltica

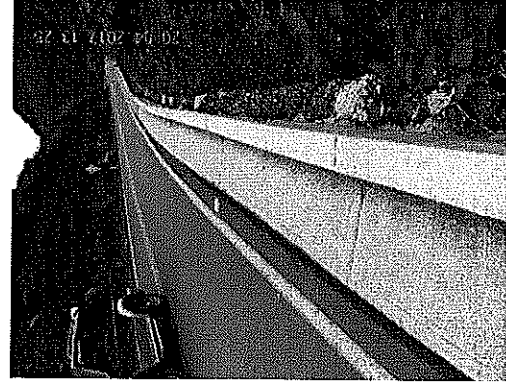
Fotografía No. 8 Cuneta sobre Muro de Gaviones

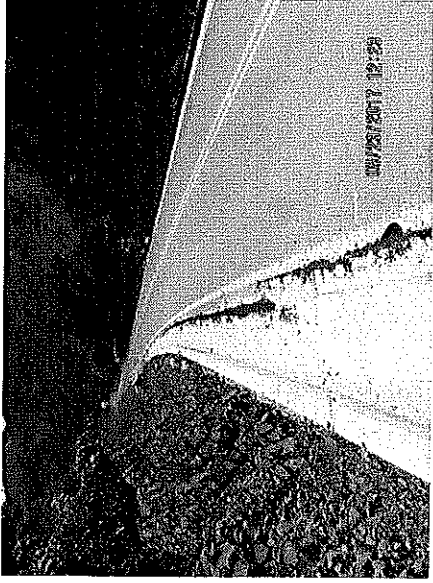
Fotografía No. 9 Junta entre Cuneta y Carpeta Asfáltica Sellada con liga asfáltica

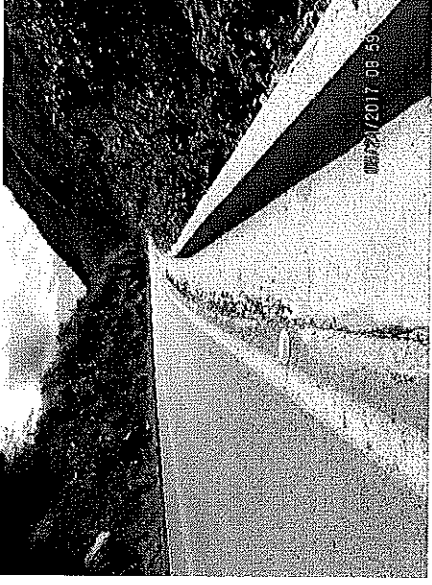
Fotografía No. 10 Cuneta sobre Muro de Gaviones, sellada con liga asfáltica

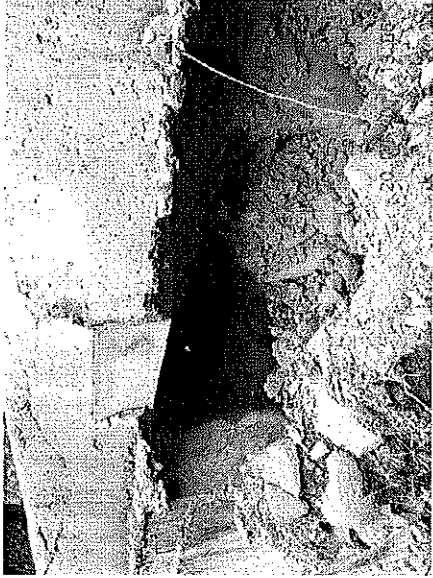
- Se procedió a retirar el material de relleno suelto y saturado producto de la desestabilización del talud, generado al momento de la remoción por parte de terceros de los elementos metálicos transversales que formaban parte del trincho, adicional a la afectación de la oleada invernal que se presenta en la zona.

Fotografía No. 11 Saturación y Socavación material soporte de cuneta

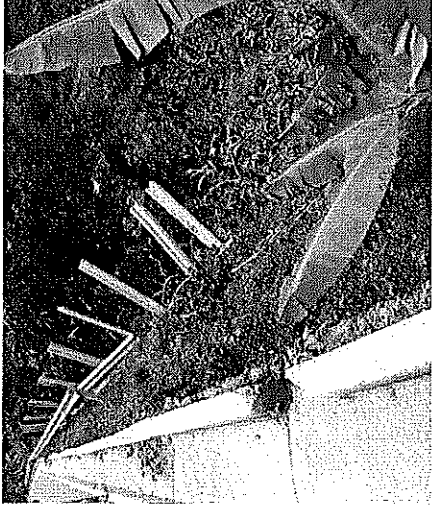
Fotografía No. 12 Trincho metálico desestabilizado

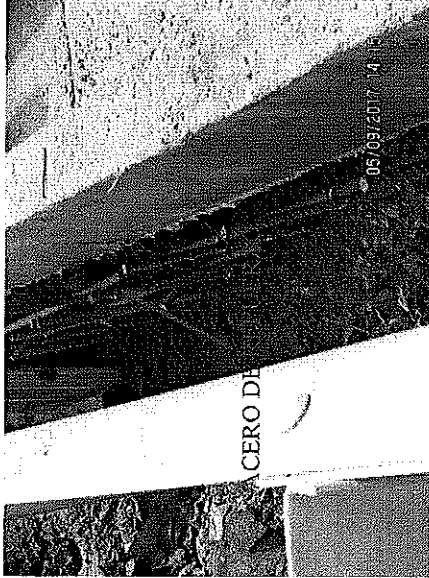
Fotografía No. 13 Armado de hierro para soporte de cuneta

- Para evitar que se continuara socavando la estructura, así mismo, para que la cuneta no se fuera a fracturar, se procedió a realizar un relleno en concreto reforzado entre la capa granular y la cuneta construida por Concay S.A, tal como se puede observar en la fotografías No. 13 y 14.

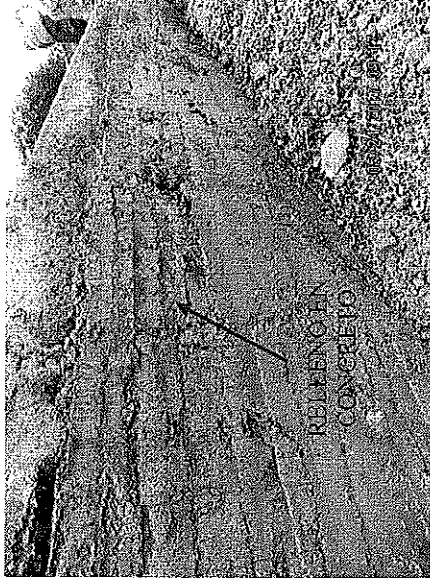
Fotografía No. 14 Estructura en concreto reforzada como soporte de la cuneta y protección de la estructura de pavimento

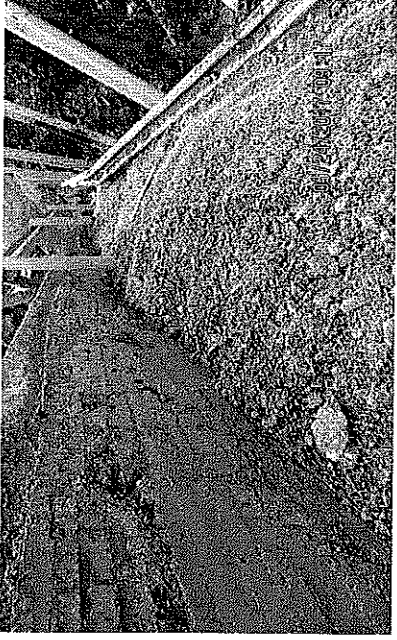
Fotografía No. 15 Saturación y Socavación material soporte de cuneta

- Con el fin de evitar que el material de relleno existente se continuara socavando o saturando (el cual es retenido por el trincho metálico), se procedió a colocar una malla de gallinero, posteriormente, se realizó un recubrimiento en concreto, tal como se puede observar en las fotografías No. 15, 16 y 17.

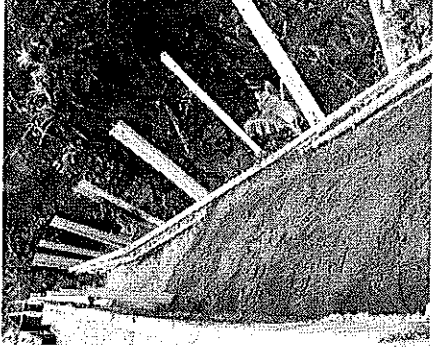
Fotografía No. 16 Tríncho metálico

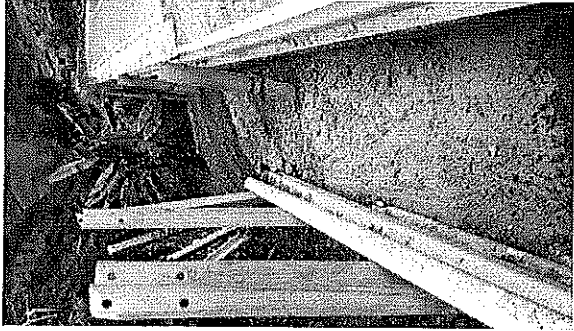
Fotografía No. 17 Saturación y Socavación material soporte de cuneta

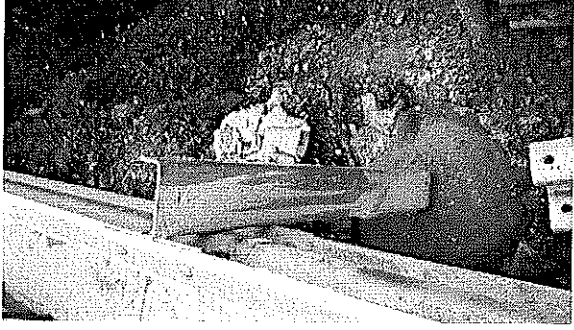
Fotografía No. 18 Tríncho metálico

- Para evitar que la defensa metálica mantuviera su verticalidad, se procedió a realizar algunos pedestales en concreto reforzado, tal como se puede evidenciar en la fotografía No. 18.
