INFORME TÉCNICO - PERICIAL DE RECONSTRUCCIÓN DE ACCIDENTE DE TRÁNSITO R. A. T[®] 2

VEHÍCULO No. 1: TRACTOCAMIÓN, KENWORTH T800, modelo 2012, color blanco, placa
SZP 677.

VEHÍCULO No. 2: MOTOCICLETA, YAMAHA YS 250, modelo 2012, placa **DIV 56C.**

INFORME No. 220331980A

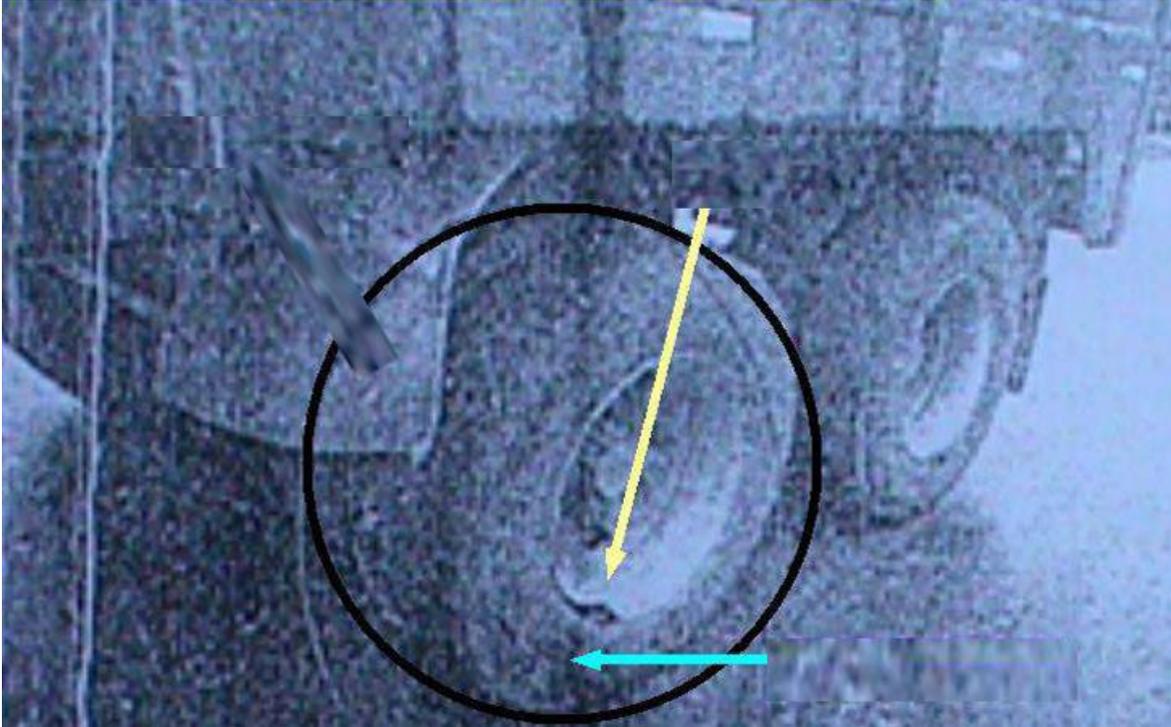
Fotografía No. 12: En esta fotografía se aprecia la deformación en guardafangos y el rin de la primera rueda izquierda del semirremolque del tractocamión.

La motocicleta ocupa el centro de la calzada y con su zona lateral izquierda impacta con el guardafangos y la primera rueda izquierda del semirremolque del tractocamión, la motocicleta cae al suelo con su conductor y se arrastran por el asfalto húmedo hasta detenerse y quedar en posición final; después del impacto el camión sigue hacia adelante, su conductor realiza una maniobra de frenado de manera controlada y posteriormente se detiene para alcanzar su posición final.

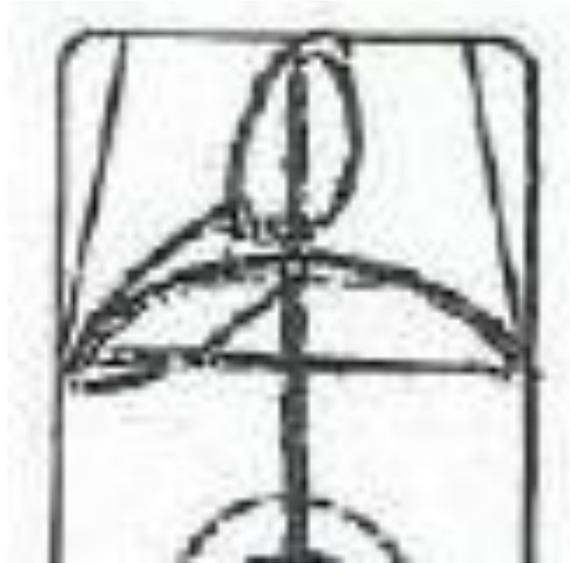
Imagen No. 6: En esta imagen se aprecia el diagrama de la autoridad donde hacen referencia al lugar de impacto en la motocicleta (señalando la zona frontal).

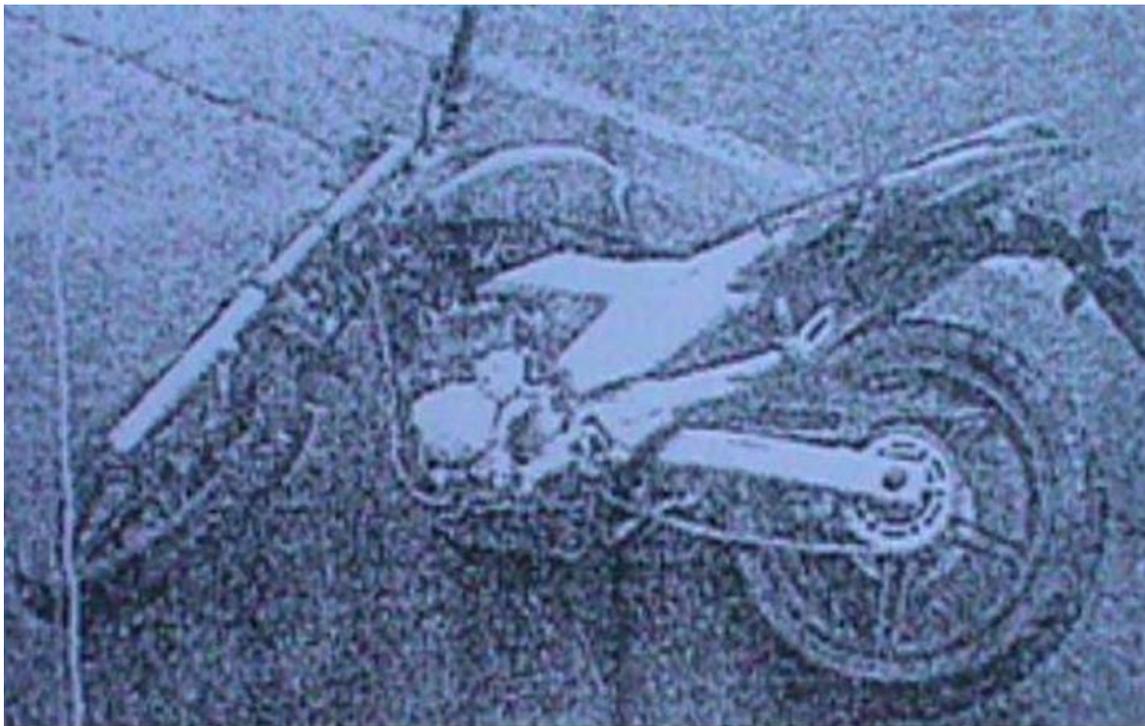
Fotografía No. 13: En esta fotografía se aprecia el estado final de la zona lateral izquierda de la motocicleta.

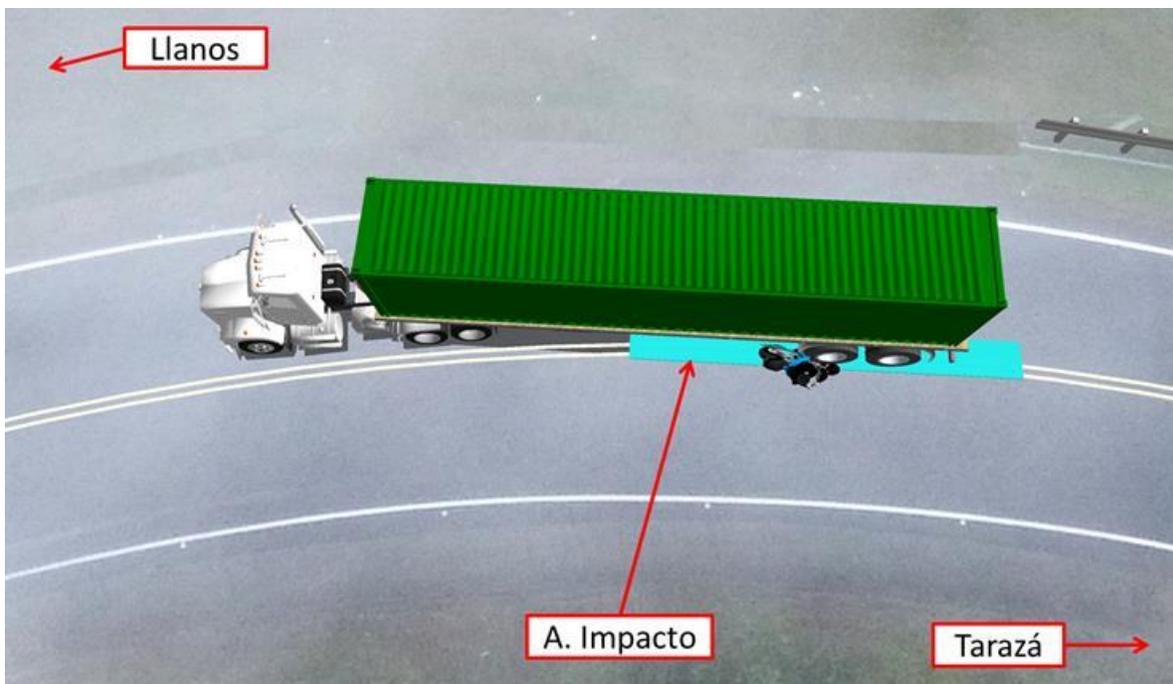
Imagen No. 15: En esta imagen vista en planta se muestra la posición relativa de los vehículos al momento del impacto, y el área de color azul donde se presentó la colisión.

El área azul de 10,0 x 1,0 m en las imágenes, indica que el impacto entre los vehículos involucrados se presenta en cualquier punto de esta, con los ángulos que allí se observan, la cual se encuentra ubicada en el centro de la calzada.

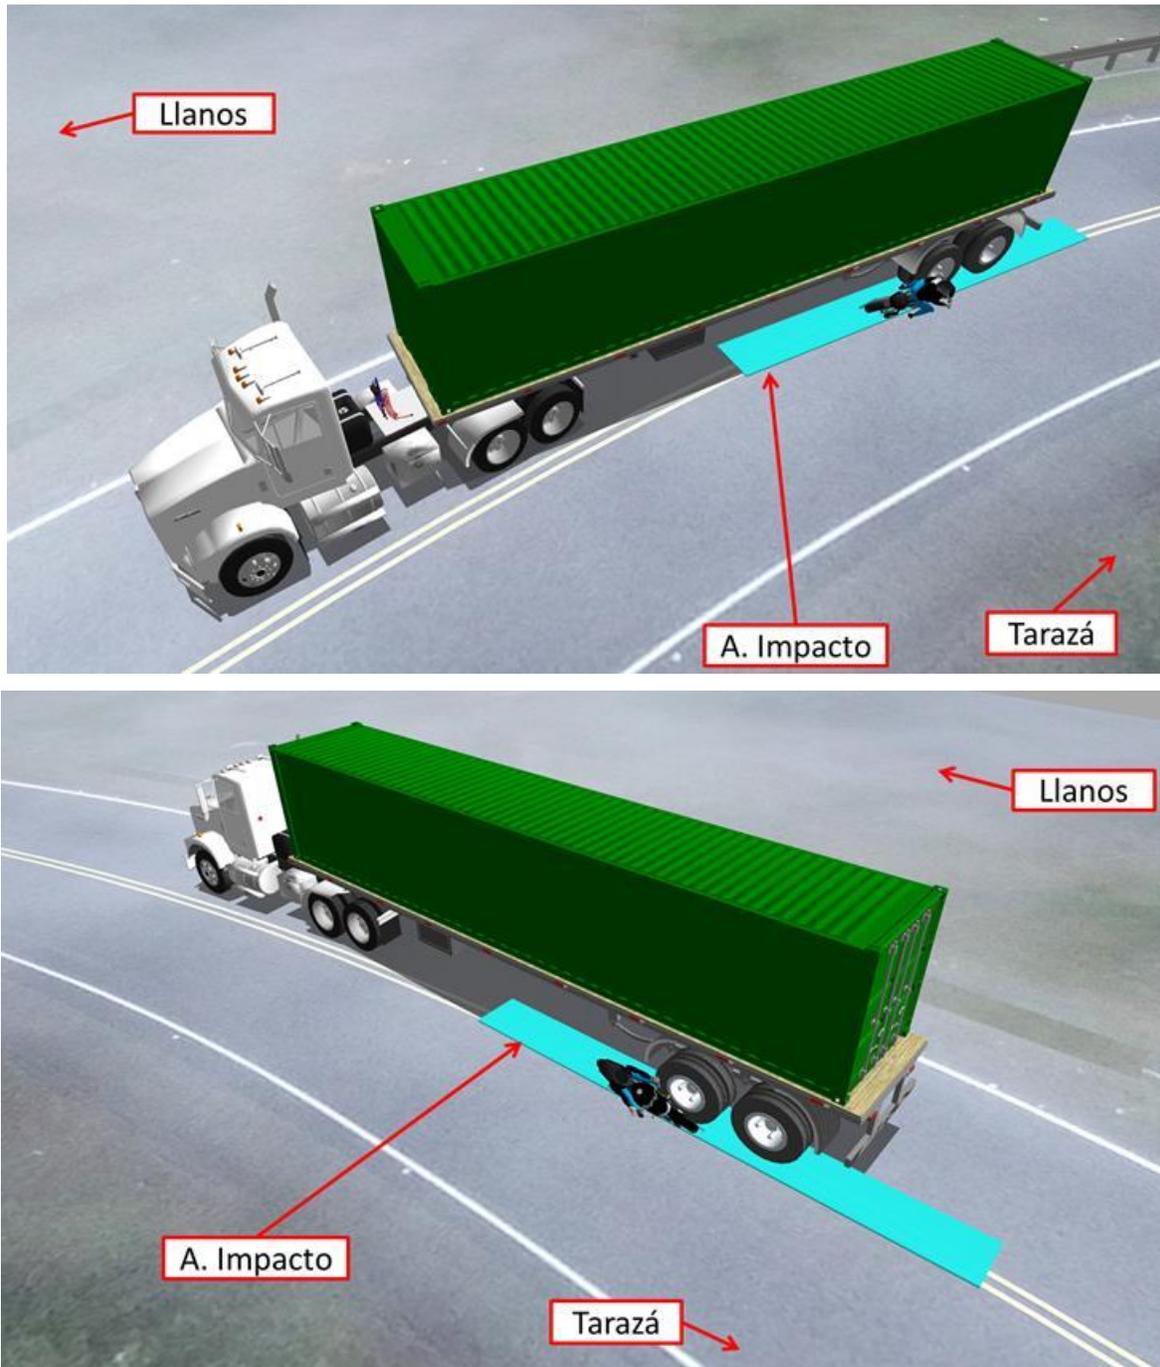
Imagen No. 16: En estas imágenes vistas en 3D se muestra la posición relativa de los vehículos al momento del impacto, y el área de color azul donde se presentó la colisión.

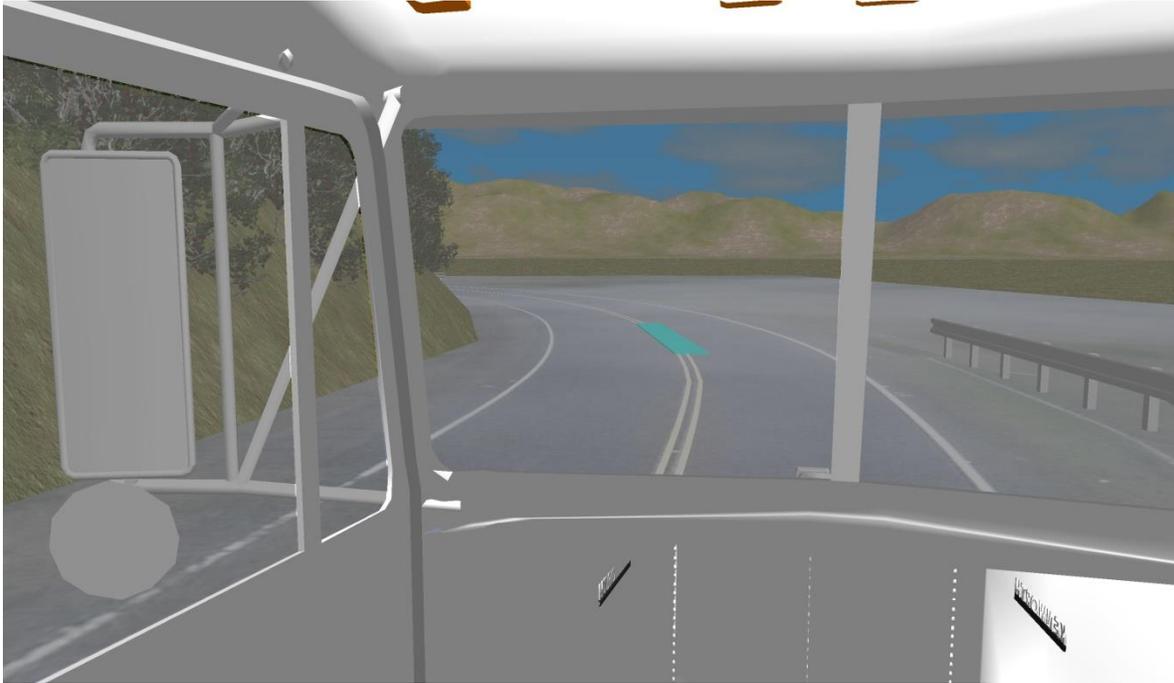
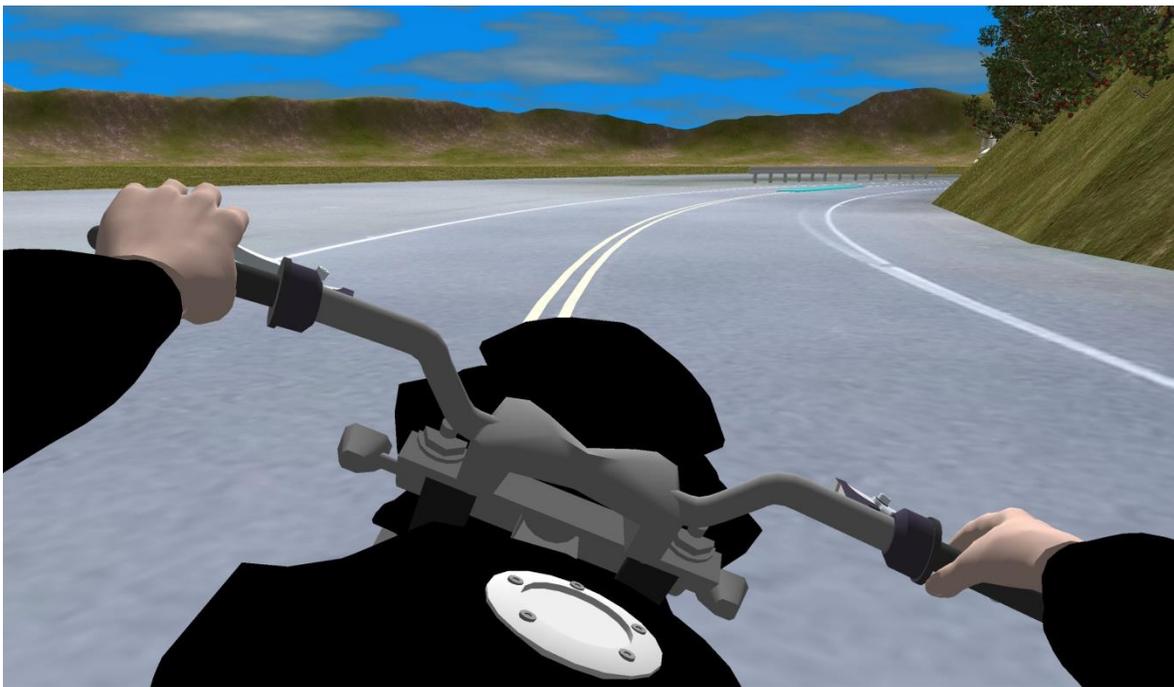
Imagen No. 25: En estas imágenes se aprecia la posible visual de los conductores antes del impacto; nótese la vegetación en sentido Llanos – Tarazá.
